# Asbestinventarisatetest

Hoekestraat 39, 9910 Aalter

Attestnummer : 20230603-000069.000

**Niet-asbestveilig**

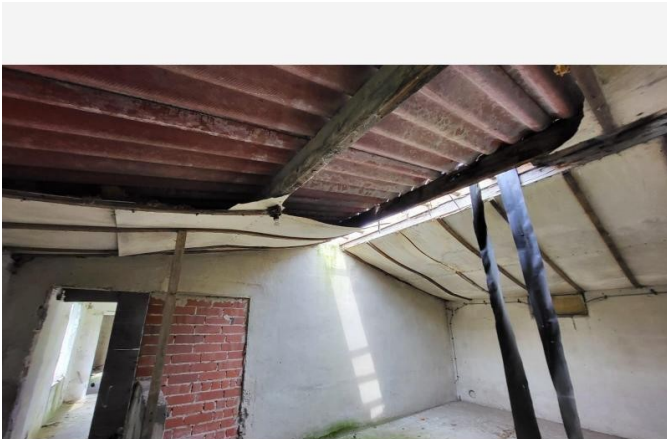
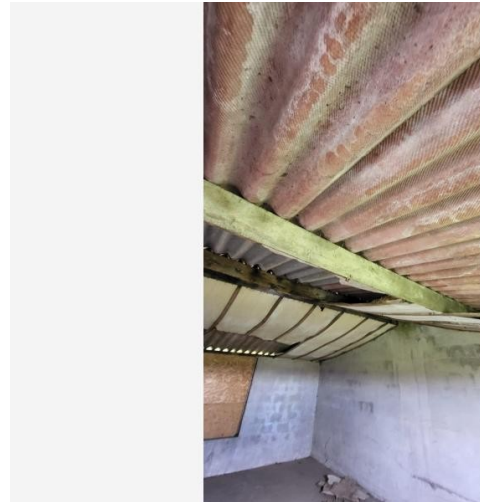
| Eindbeoordeling materiaalrisico | Hoog materiaalrisico en/of hoge kans op vezelvrijgave |

| Asbestsoort (vezeltype) | Crocidoliet aanwezig |
| Toestand van het materiaal | Zwaar beschadigd, zwaar verweerd |

| Beschrijving | Golfplaten varkensstal |
| Asbestmateriaal | Dak- en gevelbekleding - Golfplaat |

**Dringend verwijderen**

- Zorg voor een veilig beheer. Vermijd het beschadigen van het asbestmateriaal. Controleer de toestand jaarlijks op wijzigingen.
- Zorg voor een veilig beheer en verwijder dit asbestmateriaal wanneer het bij werken eenvoudig bereikbaar wordt. Controleer de toestand jaarlijks op wijzigingen.

- Eenvoudige handelingen: mag via doe-het-zelf of door werknemer(s) met opleidingsattest eenvoudige handelingen  
Voor golfplaten bestaat er geen wettelijke verplichting om deze asbestverdachte toepassing te laten verwijderen door een firma met een opleidingsattest eenvoudige handelingen. In principe mag u deze asbesttoepassing zelf verwijderen, ongeacht beschadigingen of vrije asbestvezels, zolang u de nodige veiligheidsmaatregelen in acht neemt om uzelf en uw omgeving te beschermen. Echter, een beschadigde asbesttoepassing in slechte staat kan makkelijk verder breken of vergruizen, wat schadelijke asbestvezels kan vrijgeven die ingeademd kunnen worden.

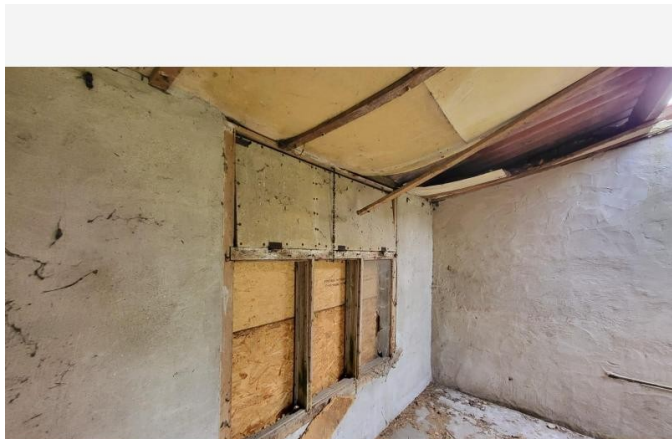
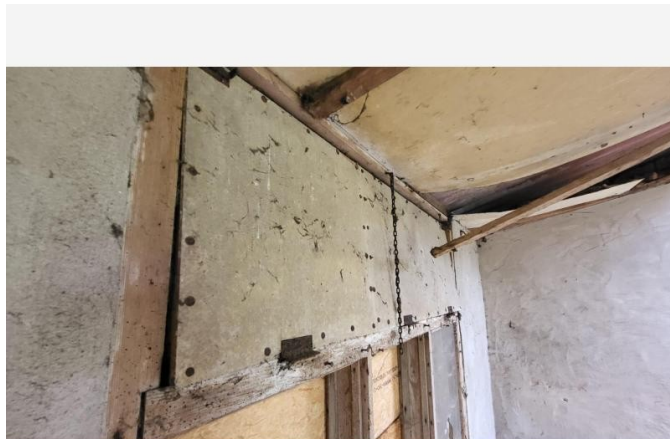
| Eindbeoordeling materiaalrisico | Hoog materiaalrisico en/of hoge kans op vezelvrijgave |

| Asbestsoort (vezeltype) | Crocidoliet aanwezig |
| Toestand van het materiaal | Matig beschadigd, matig verweerd |

| Beschrijving | Menuisirite plaat |
| Asbestmateriaal | Plaat, paneel, tablet - Type Menuiserite |

**Dringend verwijderen**

- Verwijder dit asbestmateriaal zo snel mogelijk. Volg de toestand goed op.

- Eenvoudige handelingen: mag via doe-het-zelf of door werknemer(s) met opleidingsattest eenvoudige handelingen  
Eenvoudig los te schroeven en eenvoudig bereikbaar.

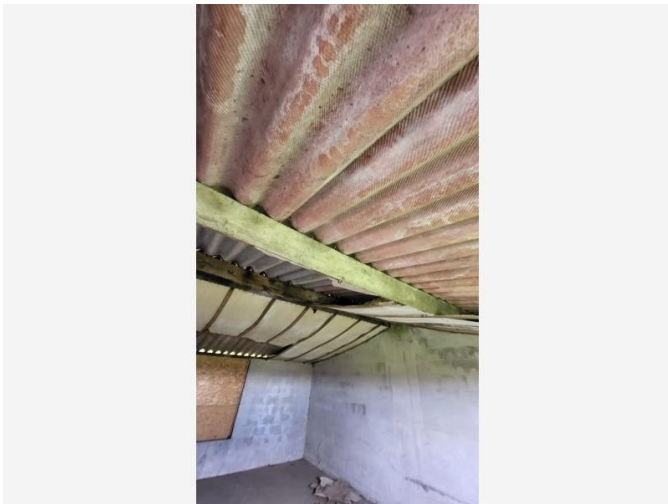
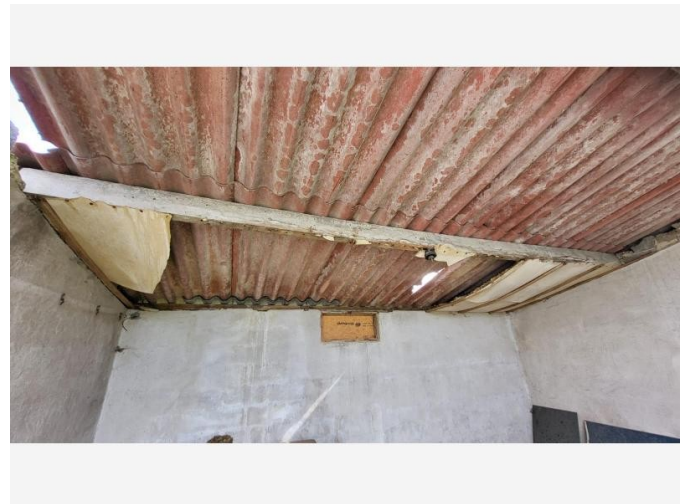
| Eindbeoordeling materiaalisico | Hoog materiaalisico en/of hoge kans op vezelvrijgave |

| Asbestsoort (vezeltype) | Crocidoliet aanwezig |
| Toestand van het materiaal | Matig beschadigd, matig verweerd |

| Beschrijving | Onderdak varkensstal |

| <b>Asbestmateriaal</b> | Plaat, paneel, tablet - Type Menuiserie |

**Dringend verwijderen**

- Verwijder dit asbestmateriaal zo snel mogelijk. Volg de toestand goed op.

- Eenvoudige handelingen: mag via doe-het-zelf of door werknemer(s) met opleidingsattest eenvoudige handelingen  
Als het asbestverdachte materiaal volledig intact is en er geen vrije asbestvezels zichtbaar zijn, is er geen wettelijke verplichting om dit door een gecertificeerde firma te laten verwijderen. In principe kunt u dit materiaal zelf verwijderen met de nodige veiligheidsmaatregelen om uzelf en uw omgeving te beschermen. Het is van groot belang dat het materiaal tijdens de verwijdering intact blijft en er geen asbestvezels vrijkomen.

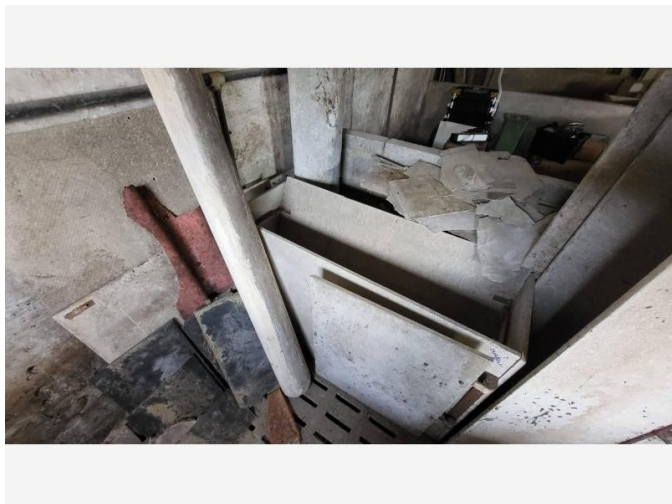
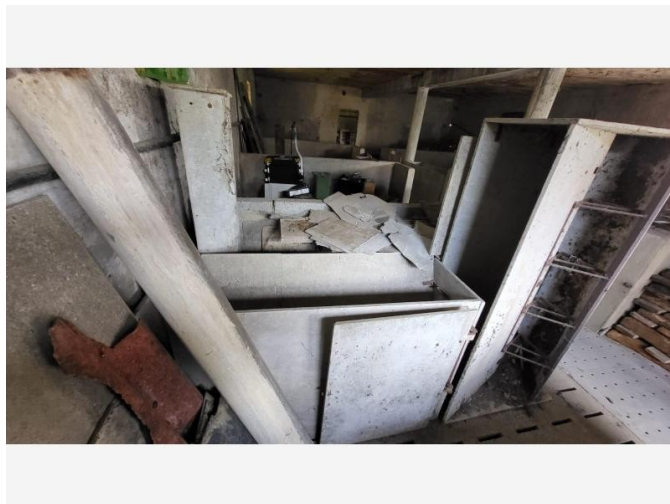
| Beschrijving | Afval asbestmaterialen varkensstal |
| Asbestmaterialen | <ul style="list-style-type: none"><li>• Voederbak, drinkbak, golfplaten, onderdak, buizen</li></ul> |
| Opmerking | 7-tal platen, 1 buis, 3 voederbakken, 1 drinkbak, golfplaten, onderdak en leien |

**Dringend verwijderen**

- Verwijder het asbestafval.

- Eenvoudige handelingen: mag via doe-het-zelf of door werknemer(s) met opleidingsattest eenvoudige handelingen  
Losliggende hechtgebonden toepassingen eenvoudig te verwijderen.

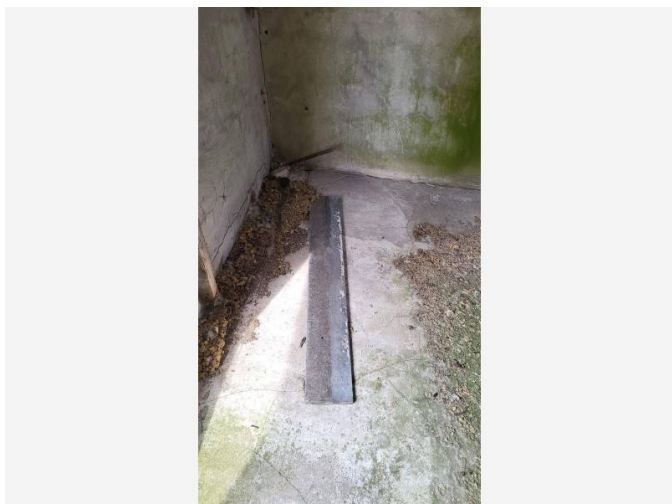
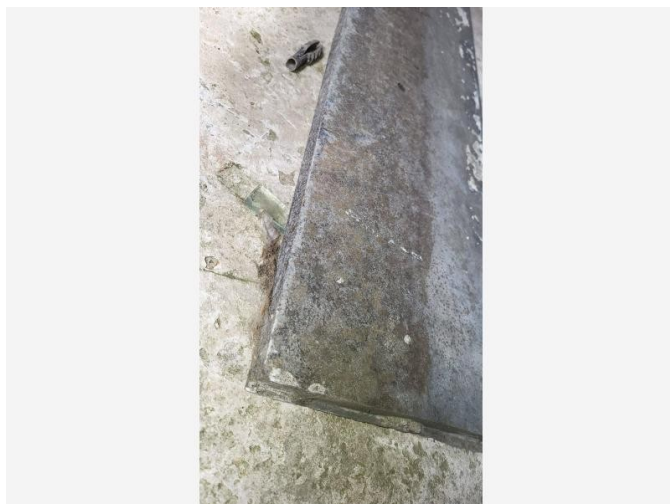
| Beschrijving | Massal vensterbank |
| Aanwezige resten | De vensterbanken zoals beschreven in de bronfiche. |
| Asbestmaterialen | <ul style="list-style-type: none"><li>• Plaat, paneel, tablet - Type Massal</li></ul> |

**Dringend verwijderen**

- Verwijder het asbestafval.

- Eenvoudige handelingen: mag via doe-het-zelf of door werknemer(s) met opleidingsattest eenvoudige handelingen  
Loslioggende hechtgebonden toepassing eenvoudig te verwijderen.

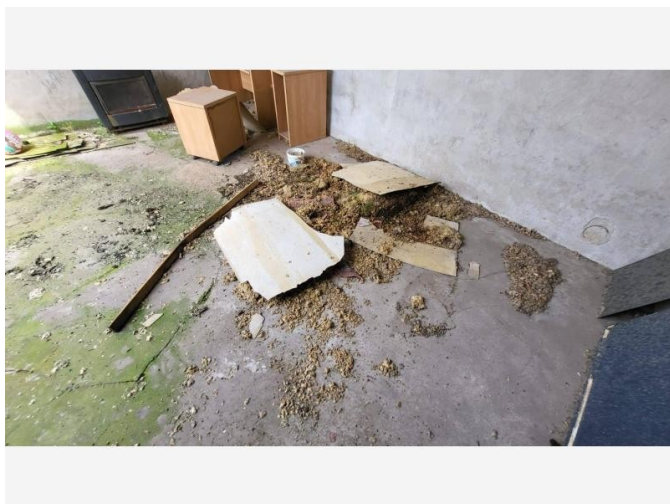
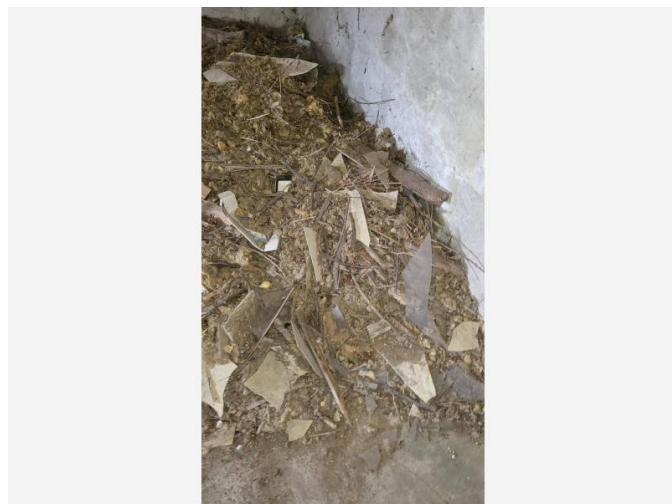
## Fiche 6: Afgebrokken stukjes onderdak

| Beschrijving | Afgebroken stukjes onderdak |
| Aanwezige resten | Onderdak van de varkensstal |
| Opmerking | Verspreid over de eerste verdieping liggen er overal afgebroken onderdak stukjes. Op sommige plaatsen vermengd met andere materialen. |

**Dringend verwijderen**

- Verwijder het asbestafval.

- Eenvoudige handelingen: mag via doe-het-zelf of door werknemer(s) met opleidingsattest eenvoudige handelingen  
Losliggende stukjes eenvoudig te verzamelen. Het afval dient in een asbestzak verzameld te worden.

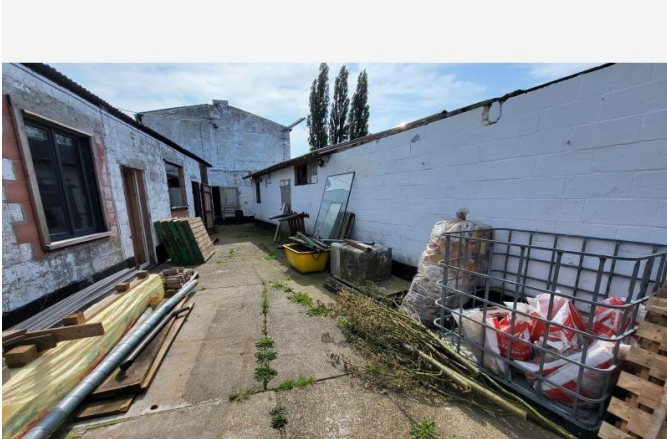
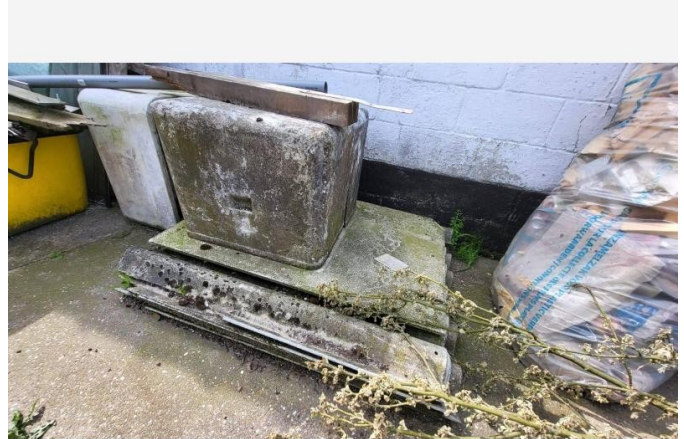
| Opmerking | 2 bakken, 1 plaat en 7 golfplaten |

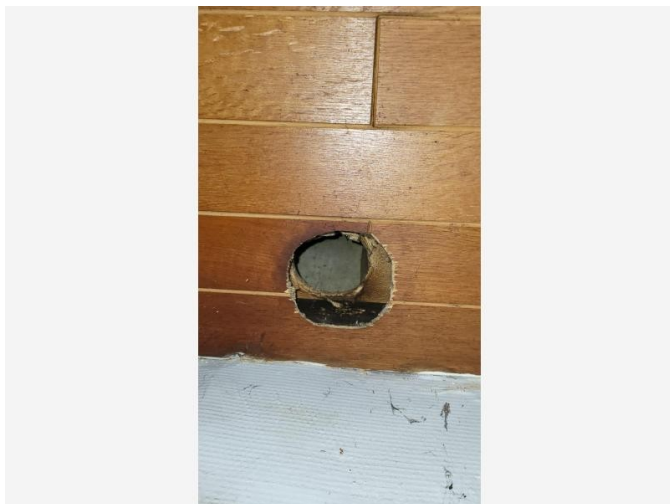
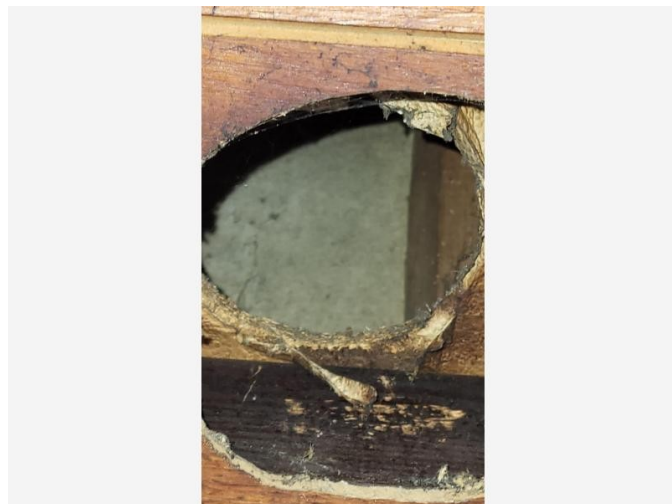
| Opmerking | Constructie van varkensstallen bestaande uit deuren en voederbakken van asbest. |
