Asbestinventarisatattest

Weg naar As 64, 3680 Maaseik

Attestnummer : 20250415-000015.000

Uitgegeven op : 15.04.2025

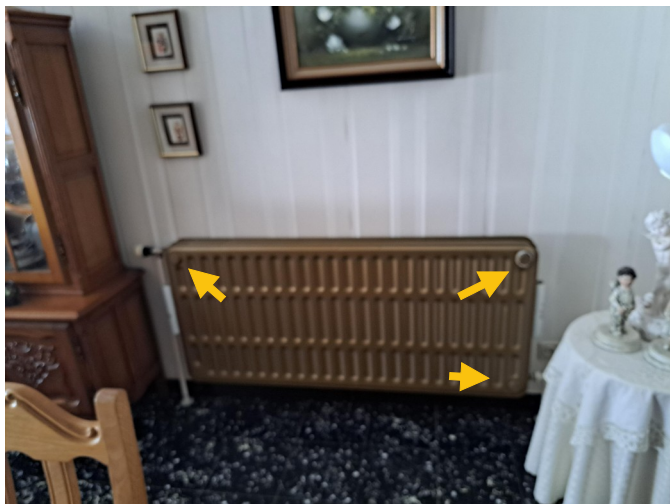
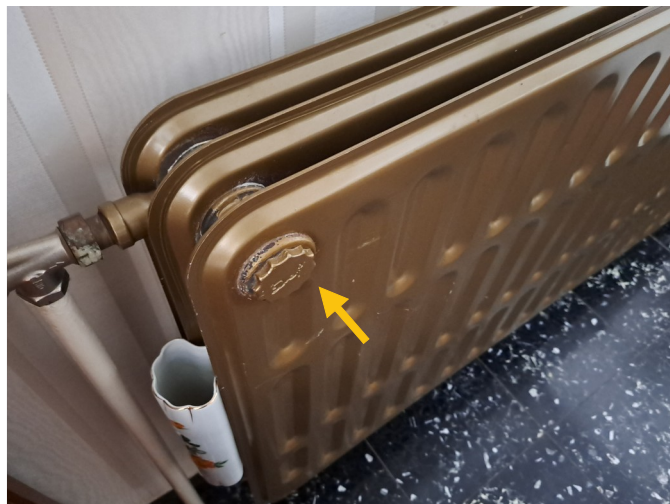
Het asbestmateriaal valt onder de mijlpaal van 2034.

Verwijderen

Risicobeoordeling

Eindbeoordeling materiaalrisico	Zeer laag materiaalrisico en/of zeer lage kans op vezelvrijgave
---------------------------------	---

Gebondenheid	Categorie 2: niet-hechtgebonden met matrix
Asbestsoort (vezeltype)	Alleen chrysotiel
Asbestconcentratie	Hoog ($\geq 50\%$)
Afschermingsgraad van het gehele materiaal	Enkel randen niet afgeschermd maar geen contact met binnenluchtstromen
Toestand van het materiaal	Onbeschadigd, niet verweerd

Beschrijving	dichtingen oude radiatoren
Omgeving	Binnen
Primaire drager	Ruimteverwarming
Asbestmateriaal	Pakking, dichting
Bindmiddel van asbestmateriaal	Karton - papier - viltachtig
Gebondenheid op basis van bindmiddel	Niet-hechtgebonden
Hoeveelheid (gewicht - aantal)	• 1,00 kg - 1 stuk
Totaal gewicht	1,00 kg
Eenvoudig bereikbaar	Ja
Bevestigingswijze	• Geklemd
Identificatiemethode	Vaststelling zonder monstername
Destructieve handeling voor identificatie	Nee
Opmerking	tussen de segmenten zitten asbesthoudende pakkingen

- Zorg voor een veilig beheer. Vermijd het beschadigen van het asbestmateriaal. Controleer de toestand jaarlijks op wijzigingen.

- Eenvoudige handelingen: mag via doe-het-zelf of door werknemer(s) met opleidingsattest eenvoudige handelingen
pakkingen en dichtingen mogen via deze methode verwijderd worden

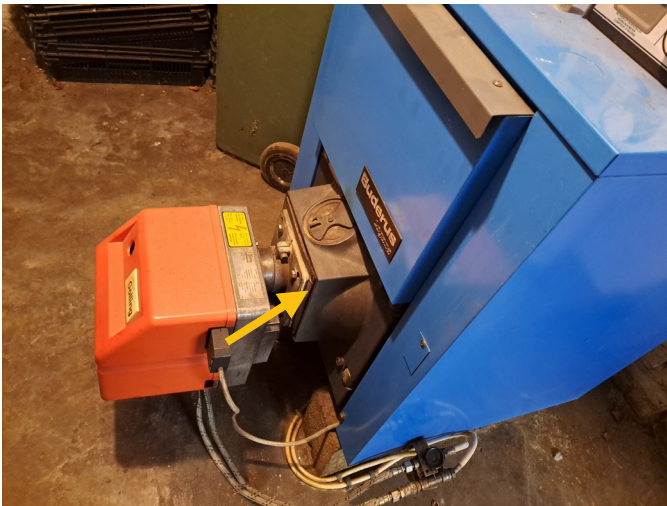
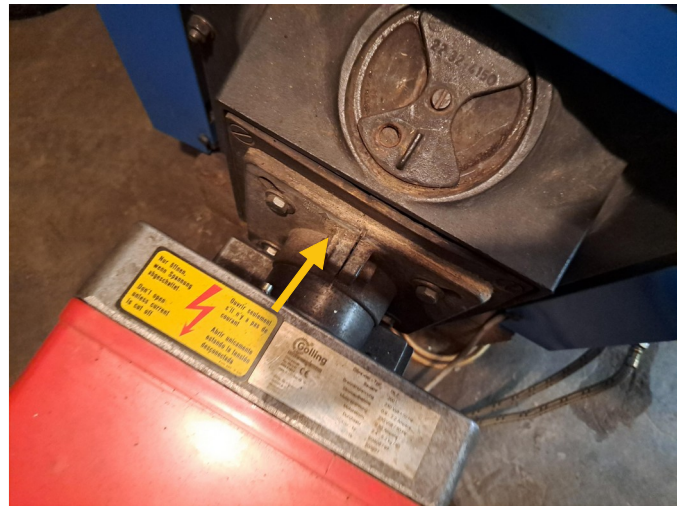
Het asbestmateriaal valt onder de mijlpaal van 2034.

Verwijderen

Eindbeoordeling materiaalrisico	Laag materiaalrisico en/of verlaagde kans op vezelvrijgave
---------------------------------	--

Gebondenheid	Categorie 2: niet-hechtgebonden met matrix
Asbestsoort (vezeltype)	Alleen chrysotiel
Asbestconcentratie	Hoog ($\geq 50\%$)
Afschermingsgraad van het gehele materiaal	Geheel of deels (ook) vrij aan de binnenlucht
Toestand van het materiaal	Onbeschadigd, niet verweerd

Beschrijving	pakking verwarmingsketel
Omgeving	Binnen
Primaire drager	HVAC infrastructuur en uitrusting
Asbestmateriaal	Pakking, dichting
Bindmiddel van asbestmateriaal	Karton - papier - viltachtig
Gebondenheid op basis van bindmiddel	Niet-hechtgebonden
Hoeveelheid (gewicht - aantal)	• 0,10 kg - 1 stuk
Totaal gewicht	0,10 kg
Eenvoudig bereikbaar	Ja
Bevestigingswijze	• Geklemd
Identificatiemethode	Vaststelling zonder monstername
Destructieve handeling voor identificatie	Nee

- Zorg voor een veilig beheer. Vermijd het beschadigen van het asbestmateriaal. Controleer de toestand jaarlijks op wijzigingen.

- Eenvoudige handelingen: mag via doe-het-zelf of door werknemer(s) met opleidingsattest eenvoudige handelingen
pakkingen en dichtingen mogen via deze methode verwijderd worden

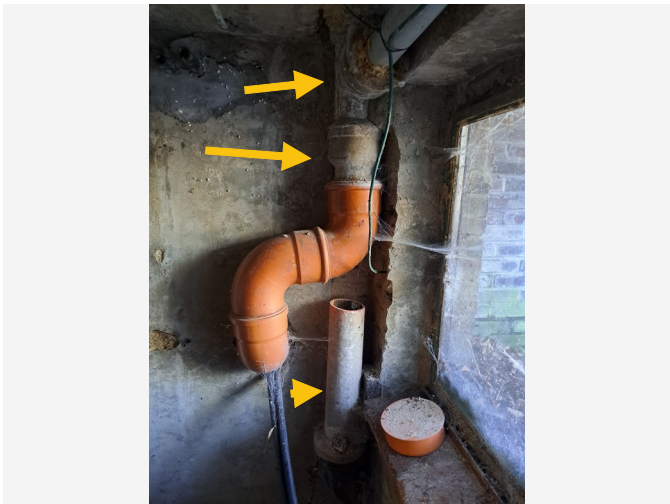
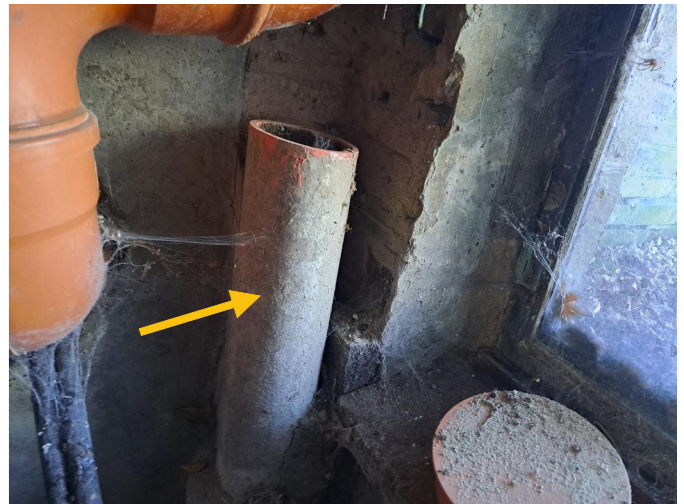
Het asbestmateriaal valt onder de mijlpaal van 2040.

Verwijderen

Eindbeoordeling materiaalrisico	Verhoogd materiaalrisico en/of verhoogde kans op vezelvrijgave
---------------------------------	--

Gebondenheid	Categorie 1: hechtgebonden in oorsprong
Asbestsoort (vezeltype)	Crocidoliet aanwezig
Asbestconcentratie	Laag (< 50%)
Afschermingsgraad van het gehele materiaal	Geheel of deels (ook) vrij aan de binnenlucht
Toestand van het materiaal	Licht beschadigd, licht verweerd. Intact calciumsilicaatmateriaal of categorie III 'gebondenheid'

Beschrijving	vezelcemenafvoerbuizen in kelder
Omgeving	Binnen
Primaire drager	Infrastructuur hemelwater (opvang en afvoer)
Asbestmateriaal	Buis, koker, leiding, pijp, doorvoer
Bindmiddel van asbestmateriaal	Cement
Gebondenheid op basis van bindmiddel	Hecht
Hoeveelheid (lengte - omtrek - dikte - aantal)	<ul style="list-style-type: none">• 1,00 m - 10,00 cm - 0,80 cm - 3 stuks
Totaal volume	0,002 m ³
Eenvoudig bereikbaar	Ja
Bevestigingswijze	<ul style="list-style-type: none">• Geklemd• Verlijmd, ingegoten, versmeerd
Identificatiemethode	Vaststelling zonder monstername
Destructieve handeling voor identificatie	Nee

- Zorg voor een veilig beheer. Vermijd het beschadigen van het asbestmateriaal. Controleer de toestand jaarlijks op wijzigingen.

- Eenvoudige handelingen: mag via doe-het-zelf of door werknemer(s) met opleidingsattest eenvoudige handelingen omdat het hechtgebonden is en in vaste toestand verkeerd

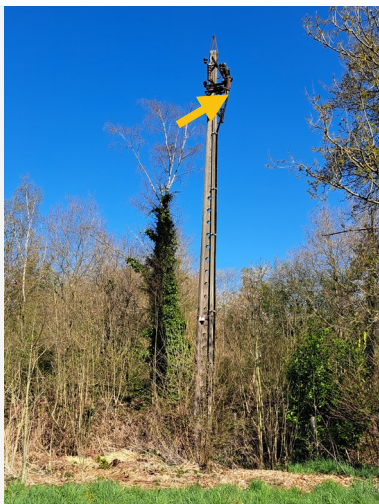
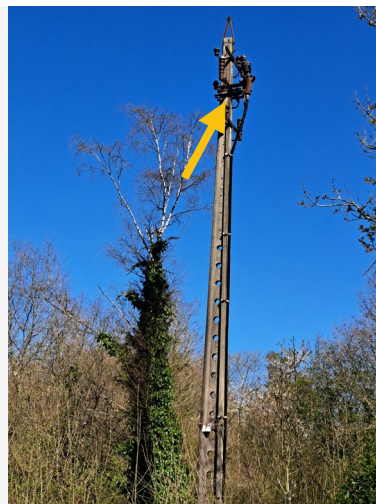
Het asbestmateriaal valt onder de mijlpaal van 2040.

Zorgvuldig beheren

Eindbeoordeling materiaalrisico	Laag materiaalrisico en/of verlaagde kans op vezelvrijgave
---------------------------------	--

Gebondenheid	Categorie 1: hechtgebonden in oorsprong
Asbestsoort (vezeltype)	Crocidoliet aanwezig
Asbestconcentratie	Laag (< 50%)
Afschermingsgraad van het gehele materiaal	Geheel of deels vrij aan de buitenlucht
Toestand van het materiaal	Licht beschadigd, licht verweerd. Intact calciumsilicaatmateriaal of categorie III 'gebondenheid'

Beschrijving	Bakeliet stoppen oude electriciteitspaal
Omgeving	Buiten
Primaire drager	Communicatie en elektrische infrastructuur en uitrusting
Asbestmateriaal	Plaat, paneel, tablet - Type Bakeliet
Bindmiddel van asbestmateriaal	Kunststof of -hars
Gebondenheid op basis van bindmiddel	Hecht
Hoeveelheid (oppervlakte - dikte - aantal)	<ul style="list-style-type: none"> 0,30 m² - 0,50 cm - 6 stuks
Totaal volume	0,009 m ³
Eenvoudig bereikbaar	Ja
Bevestigingswijze	<ul style="list-style-type: none"> Geschroefd
Identificatiemethode	Vaststelling zonder monsternamen
Destructieve handeling voor identificatie	Nee
Opmerking	<p>Deze oppervlakte werd niet gemeten, maar geschat op basis van een benadering van de aanwezige tellerkast. Deze schatting mag niet worden gebruikt als maatstaf voor heffingen. Als deskundigen hebben wij vastgesteld dat het materiaal daadwerkelijk bakeliet betreft en geen harde pvc. Bakeliet wordt door ons beschouwd als een asbestverdachte toepassing, aangezien het in veel gevallen asbesthoudend is. We hebben geen staalname uitgevoerd om de functionaliteit van de tellerkast niet in gevaar te brengen. Daarnaast is staalname verboden, aangezien de tellerkast eigendom is van de nutsvoorzieningsmaatschappij.</p>

- Zorg voor een veilig beheer. Vermijd het beschadigen van het asbestmateriaal. Controleer de toestand jaarlijks op wijzigingen.
- Voer bijkomende staalname(s) uit.

- Eenvoudige handelingen: mag via doe-het-zelf of door werknemer(s) met opleidingsattest eenvoudige handelingen
Deze toepassing mag volgens de huidige wetgeving worden verwijderd via eenvoudige handelingen. Aangezien deze toepassing echter eigendom is van de nutsvoorzieningsmaatschappij, mag deze uitsluitend worden verwijderd door hen of door een door hen aangestelde onderaannemer die beschikt over de nodige attesten en opleidingen. Daarom wordt hier verwezen naar de methode van een erkende verwijderaar, maar in feite dient dit via de nutsvoorzieningsmaatschappij te verlopen.

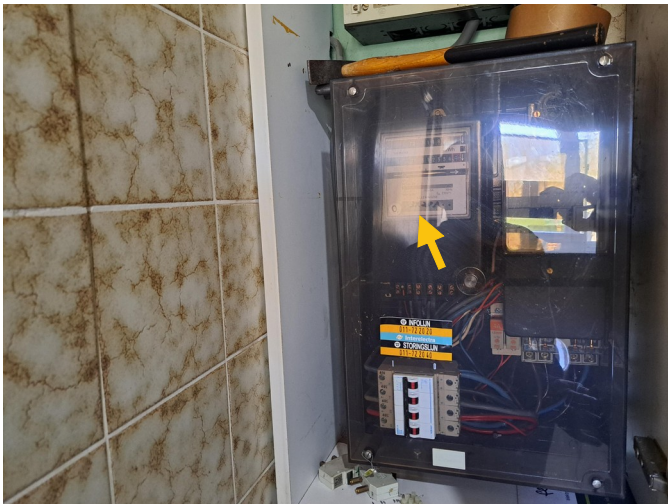
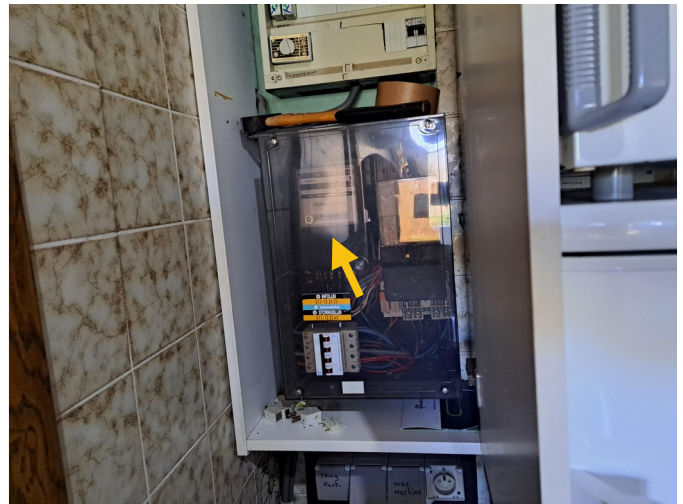
Het asbestmateriaal valt onder de mijlpaal van 2040.

Zorgvuldig beheren

Eindbeoordeling materiaalrisico	Laag materiaalrisico en/of verlaagde kans op vezelvrijgave
---------------------------------	--

Gebondenheid	Categorie 1: hechtgebonden in oorsprong
Asbestsoort (vezeltype)	Crocidoliet aanwezig
Asbestconcentratie	Laag (< 50%)
Afschermingsgraad van het gehele materiaal	Geheel of deels (ook) vrij aan de binnenlucht
Toestand van het materiaal	Onbeschadigd, niet verweerd

Beschrijving	zwarte bakeliet teller in meterkast
Omgeving	Binnen
Primaire drager	Communicatie en elektrische infrastructuur en uitrusting
Asbestmateriaal	Plaat, paneel, tablet - Type Bakeliet
Bindmiddel van asbestmateriaal	Kunststof of -hars
Gebondenheid op basis van bindmiddel	Hecht
Hoeveelheid (oppervlakte - dikte - aantal)	<ul style="list-style-type: none"> • 0,70 m² - 0,50 cm - 1 stuk
Totaal volume	0,004 m ³
Eenvoudig bereikbaar	Ja
Bevestigingswijze	<ul style="list-style-type: none"> • Geschroefd
Identificatiemethode	Vaststelling zonder monsternamen
Destructieve handeling voor identificatie	Nee
Opmerking	Deze oppervlakte werd niet gemeten, maar geschat op basis van een benadering van de aanwezige tellerkast. Deze schatting mag niet worden gebruikt als maatstaf voor heffingen. Als deskundigen hebben wij vastgesteld dat het materiaal daadwerkelijk bakeliet betreft en geen harde pvc. Bakeliet wordt door ons beschouwd als een asbestverdachte toepassing, aangezien het in veel gevallen asbesthoudend is. We hebben geen staalname uitgevoerd om de functionaliteit van de tellerkast niet in gevaar te brengen. Daarnaast is staalname verboden, aangezien de tellerkast eigendom is van de nutsvoorzieningsmaatschappij.

- Zorg voor een veilig beheer. Vermijd het beschadigen van het asbestmateriaal. Controleer de toestand jaarlijks op wijzigingen.
- Voer bijkomende staalname(s) uit.

- Eenvoudige handelingen: mag via doe-het-zelf of door werknemer(s) met opleidingsattest eenvoudige handelingen
Deze toepassing mag volgens de huidige wetgeving worden verwijderd via eenvoudige handelingen. Aangezien deze toepassing echter eigendom is van de nutsvoorzieningsmaatschappij, mag deze uitsluitend worden verwijderd door hen of door een door hen aangestelde onderaannemer die beschikt over de nodige attesten en opleidingen. Daarom wordt hier verwezen naar de methode van een erkende verwijderaar, maar in feite dient dit via de nutsvoorzieningsmaatschappij te verlopen.

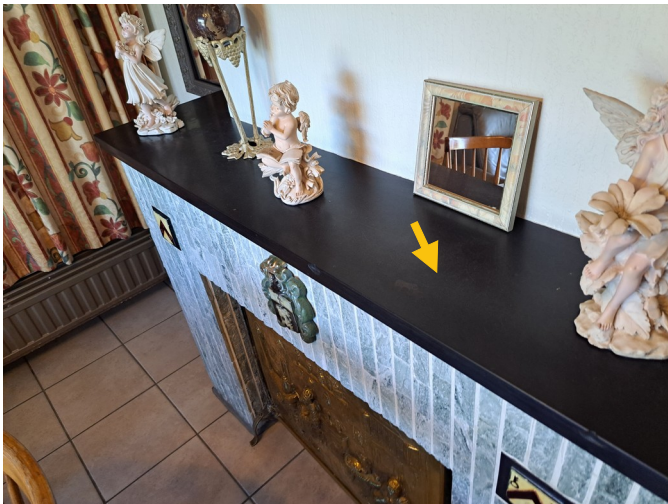
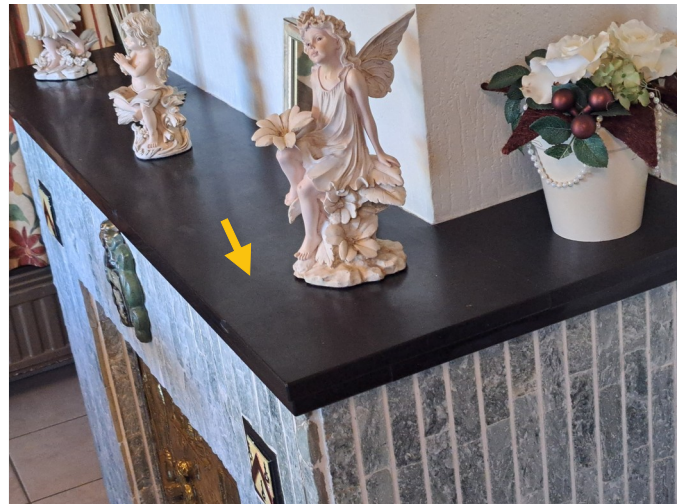
Het asbestmateriaal valt onder de mijlpaal van 2040.

Zorgvuldig beheren

Eindbeoordeling materiaalrisico	Zeer laag materiaalrisico en/of zeer lage kans op vezelvrijgave
---------------------------------	---

Gebondenheid	Categorie 1: hechtgebonden in oorsprong
Asbestsoort (vezeltype)	Alleen chrysotiel
Asbestconcentratie	Laag (< 50%)
Afschermingsgraad van het gehele materiaal	Geheel of deels (ook) vrij aan de binnenlucht
Toestand van het materiaal	Onbeschadigd, niet verweerd

Beschrijving	schouwplaat in massal
Omgeving	Binnen
Primaire drager	Wandopening verticaal (raam, deur, ...)
Asbestmateriaal	Plaat, paneel, tablet - Type Massal
Bindmiddel van asbestmateriaal	Cement
Gebondenheid op basis van bindmiddel	Hecht
Hoeveelheid (oppervlakte - dikte - aantal)	• 0,40 m ² - 4,00 cm - 1 stuk
Totaal volume	0,016 m ³
Eenvoudig bereikbaar	Ja
Bevestigingswijze	• Verlijmd, ingegoten, versmeerd
Identificatiemethode	Vaststelling zonder monstername
Destructieve handeling voor identificatie	Nee

- Zorg voor een veilig beheer. Vermijd het beschadigen van het asbestmateriaal. Controleer de toestand jaarlijks op wijzigingen.

- Eenvoudige handelingen: mag via doe-het-zelf of door werknemer(s) met opleidingsattest eenvoudige handelingen omdat het hechtgebonden is

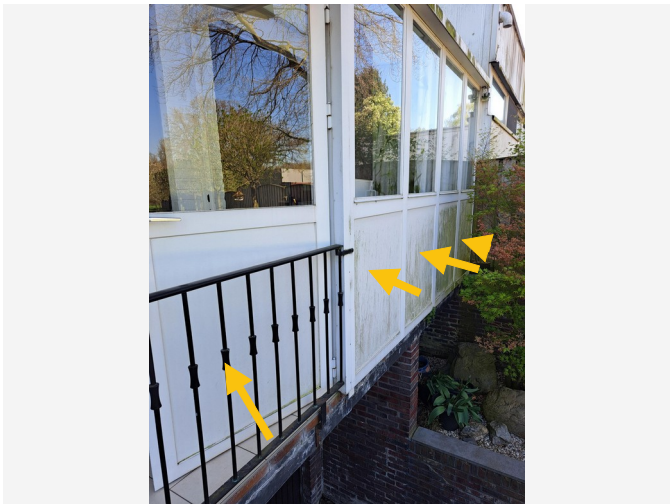
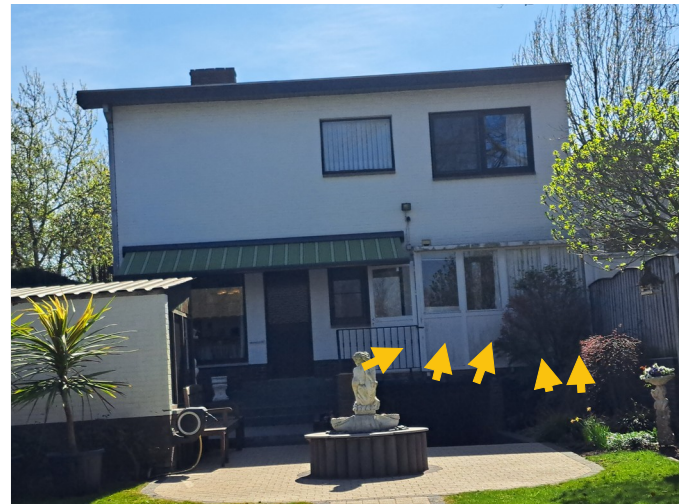
Het asbestmateriaal valt onder de mijlpaal van 2040.

Zorgvuldig beheren

Eindbeoordeling materiaalrisico	Laag materiaalrisico en/of verlaagde kans op vezelvrijgave
---------------------------------	--

Gebondenheid	Categorie 1: hechtgebonden in oorsprong
Asbestsoort (vezeltype)	Crocidoliet aanwezig
Asbestconcentratie	Laag (< 50%)
Afschermingsgraad van het gehele materiaal	Geheel of deels (ook) vrij aan de binnenlucht
Toestand van het materiaal	Onbeschadigd, niet verweerd

Beschrijving	5 glasalpanelen in panelen veranda
Omgeving	Grenst aan binnen- en buitenlucht
Primaire drager	Wandopening verticaal (raam, deur, ...)
Asbestmateriaal	Plaat, paneel, tablet - Geëmailleerd, type Glasal
Bindmiddel van asbestmateriaal	Cement
Gebondenheid op basis van bindmiddel	Hecht
Hoeveelheid (oppervlakte - dikte - aantal)	• 0,90 m ² - 0,60 cm - 5 stuks
Totaal volume	0,027 m ³
Eenvoudig bereikbaar	Ja
Bevestigingswijze	• Geklemd
Identificatiemethode	Vaststelling zonder monsternamen
Destructieve handeling voor identificatie	Nee

- Zorg voor een veilig beheer. Vermijd het beschadigen van het asbestmateriaal. Controleer de toestand jaarlijks op wijzigingen.

- Eenvoudige handelingen: mag via doe-het-zelf of door werknemer(s) met opleidingsattest eenvoudige handelingen omdat het hechtgebonden is

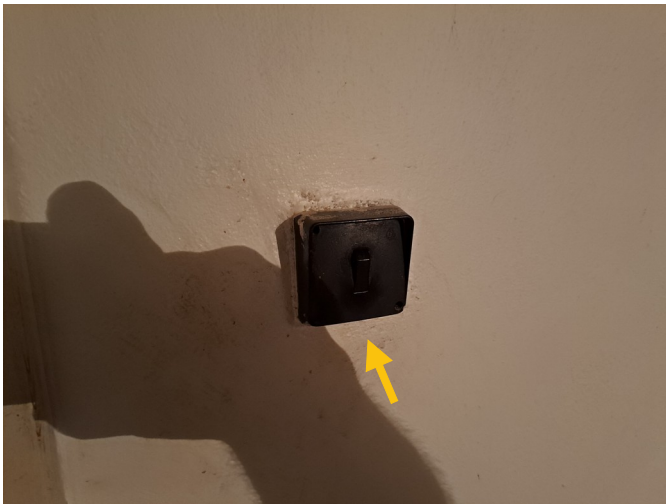
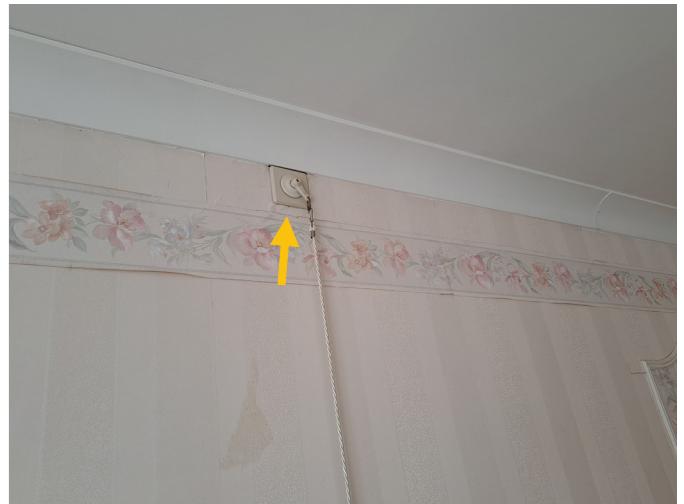
Het asbestmateriaal valt onder de mijlpaal van 2040.

Zorgvuldig beheren

Eindbeoordeling materiaalrisico	Laag materiaalrisico en/of verlaagde kans op vezelvrijgave
---------------------------------	--

Gebondenheid	Categorie 1: hechtgebonden in oorsprong
Asbestsoort (vezeltype)	Crocidoliet aanwezig
Asbestconcentratie	Laag (< 50%)
Afschermingsgraad van het gehele materiaal	Geheel of deels (ook) vrij aan de binnenlucht
Toestand van het materiaal	Onbeschadigd, niet verweerd

Beschrijving	bakeliet schakelaars
Omgeving	Binnen
Primaire drager	Communicatie en elektrische infrastructuur en uitrusting
Asbestmateriaal	Plaat, paneel, tablet - Type Bakeliet
Bindmiddel van asbestmateriaal	Kunststof of -hars
Gebondenheid op basis van bindmiddel	Hecht
Hoeveelheid (oppervlakte - dikte - aantal)	• 0,40 m ² - 2,00 cm - 1 stuk
Totaal volume	0,008 m ³
Eenvoudig bereikbaar	Ja
Bevestigingswijze	• Geschroefd
Identificatiemethode	Vaststelling zonder monsternamen
Destructieve handeling voor identificatie	Nee

- Zorg voor een veilig beheer. Vermijd het beschadigen van het asbestmateriaal. Controleer de toestand jaarlijks op wijzigingen.

- Eenvoudige handelingen: mag via doe-het-zelf of door werknemer(s) met opleidingsattest eenvoudige handelingen omdat het hechtgebonden is en in vaste toestand verkeerd

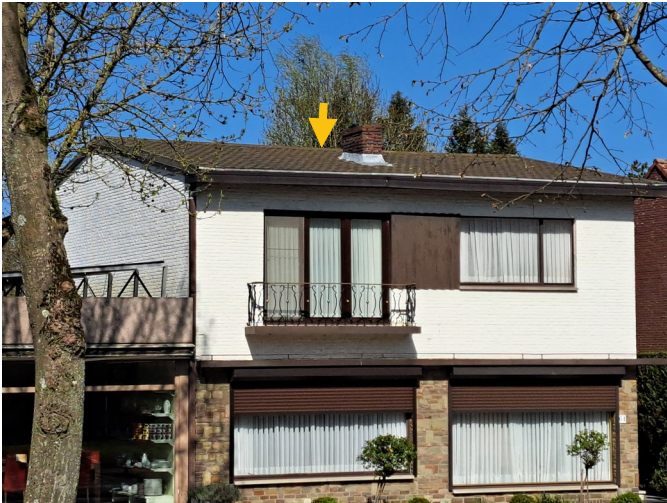
Tijdelijke beperking

Reden: Het te onderzoeken materiaal situeert zich hoger dan 3,50 m te rekenen vanaf een veilige ondergrond

Uitleg van de asbestdeskundige: langs binnen is het onderdak niet zichtbaar
soms komt men asbesthoudend menuiserie onderplaten tegen

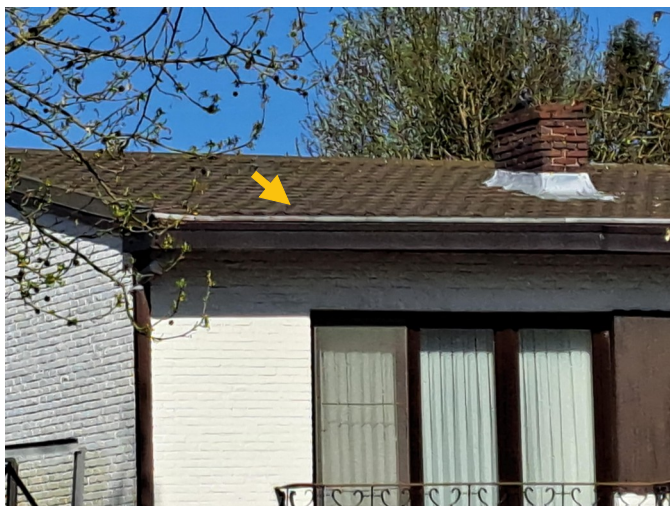
Tijdelijke beperking

Reden: Er is geen volledige risicobeoordeling mogelijk

Uitleg van de asbestdeskundige: de dakbekleding is niet duidelijk zichtbaar vanop de straat

ik kan niet met zekerheid zeggen dat hier geen leien, roofing of shingles op liggen. het zou ook een overzetdak kunnen zijn.

indien blijkt dat er roofing, shingles of leien op liggen is een staalanalyse aangeraden om asbest uit te sluiten

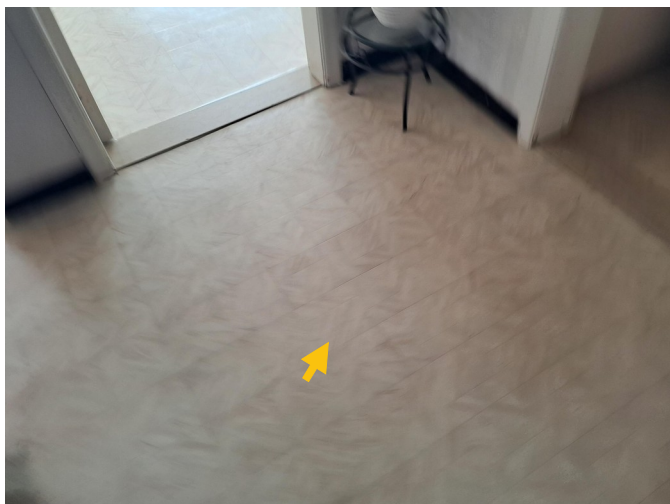
Tijdens de inspectie van het vloerzeil heb ik, op basis van mijn ervaring, kunnen vaststellen dat het vloerzeil niet asbesthoudend of asbestverdacht is.

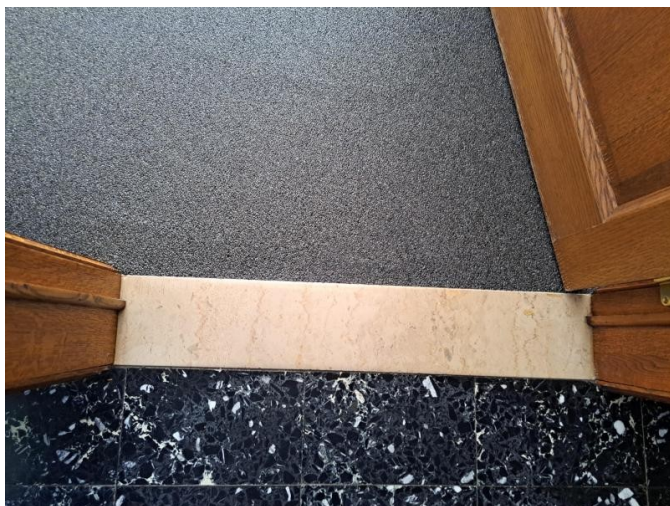
de raamtabletten en deurdorpels zijn hier niet van asbestverdacht imitatiemarmer of massal maar van natuursteen

dit te zien aan de blinkende structuur op het breukvlak

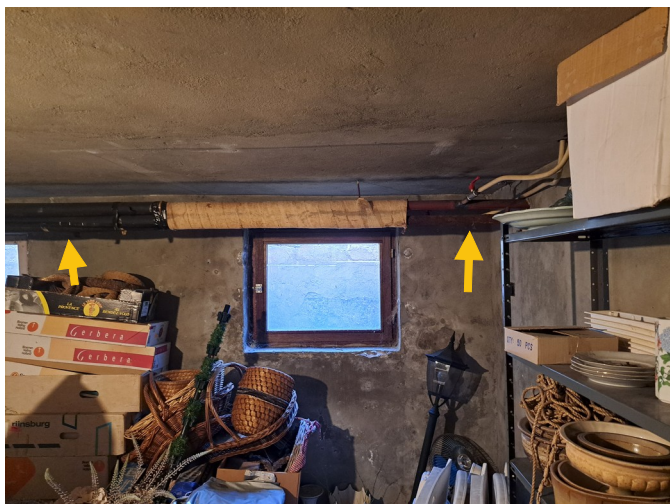
deze zones zijn niet asbestverdacht

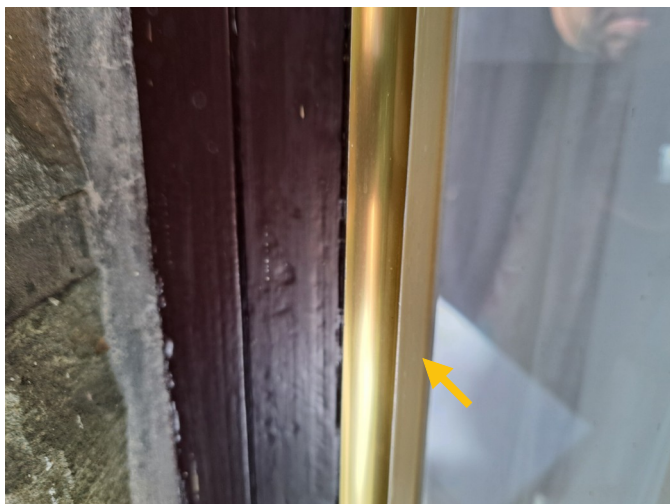
de kit is elastisch en indrukbaar wat aangeeft dat er weekmakers inzitten en geen asbestvezels anders was deze keihard geweest

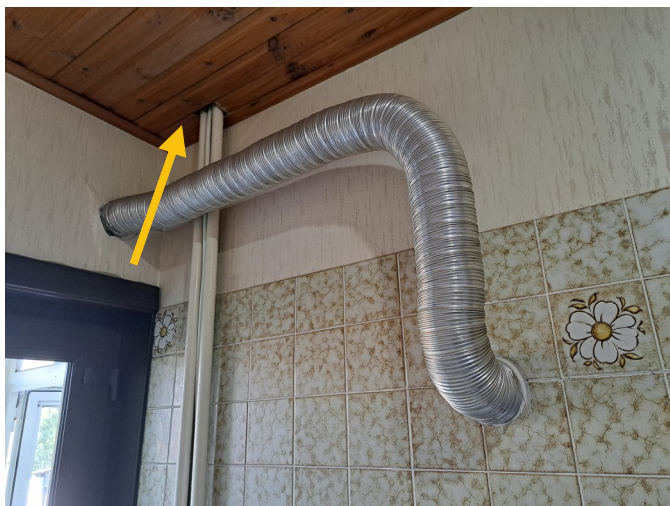
de plafonds zijn niet asbestverdacht

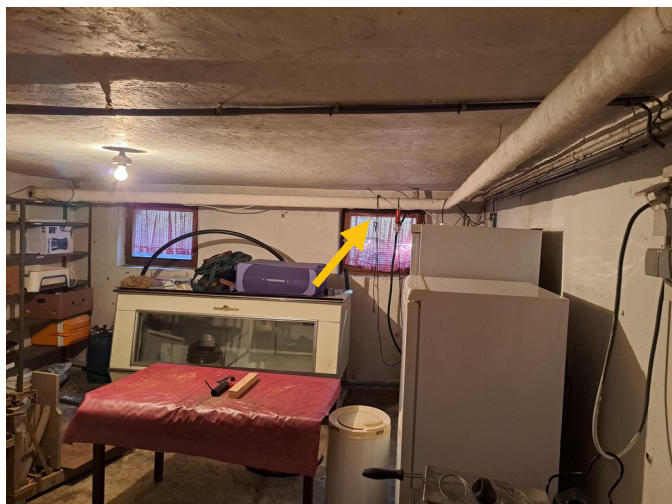
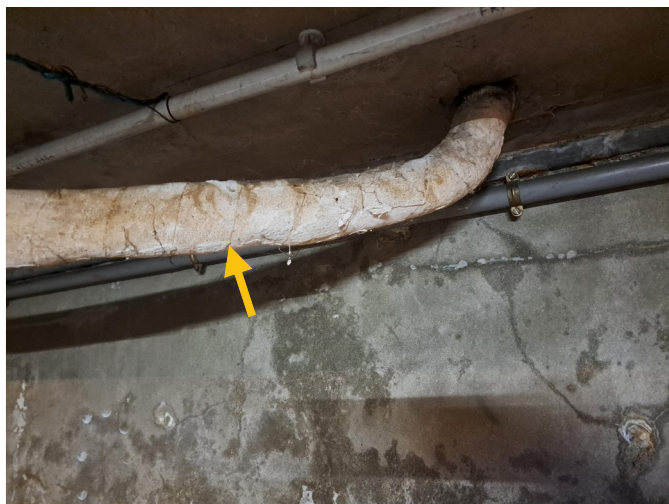
Fiche 18: gipskalkleiding kelder

Geen asbest

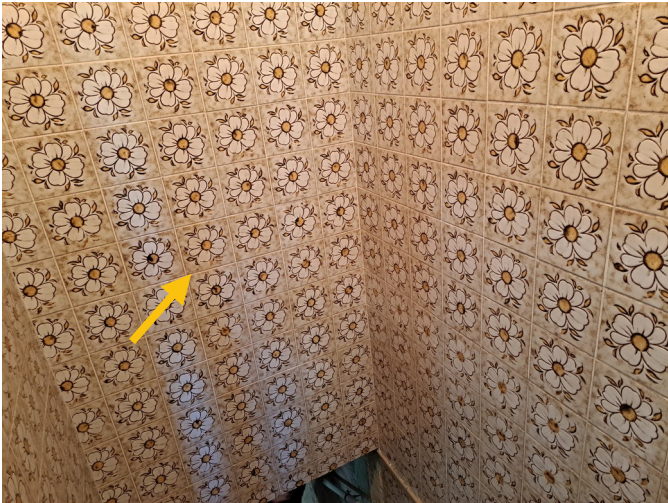
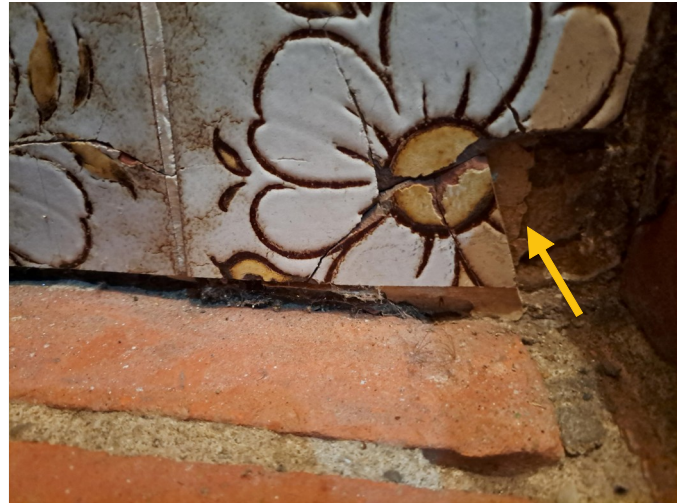
Fiche 19: lijm achter wandtegels

Geen asbest

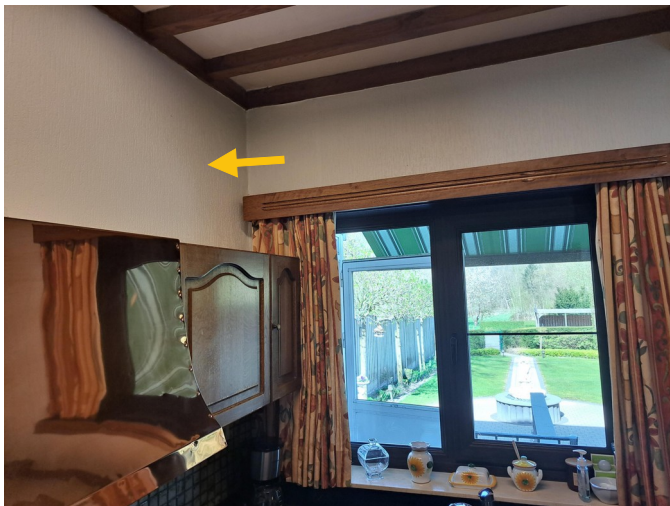
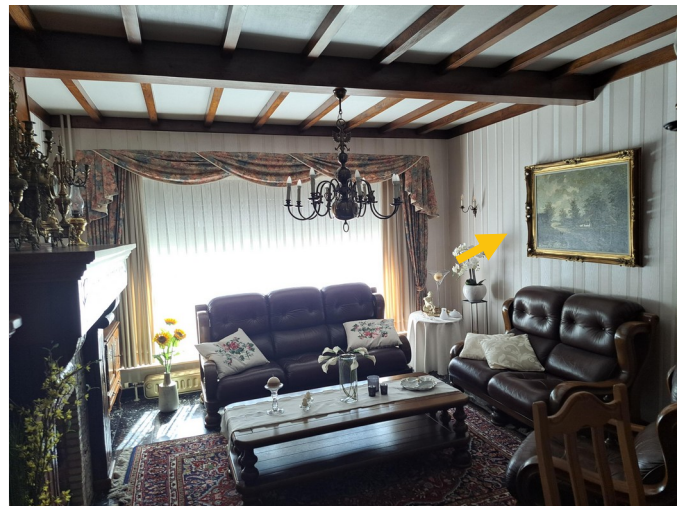
Fiche 20: pleisterwerk wanden

Geen asbest
