Asbestinventarisatetest

Groenstraat 22, 3560 Lummen

Attestnummer : **20250321-000331.000**

Uitgegeven op : **21.03.2025**

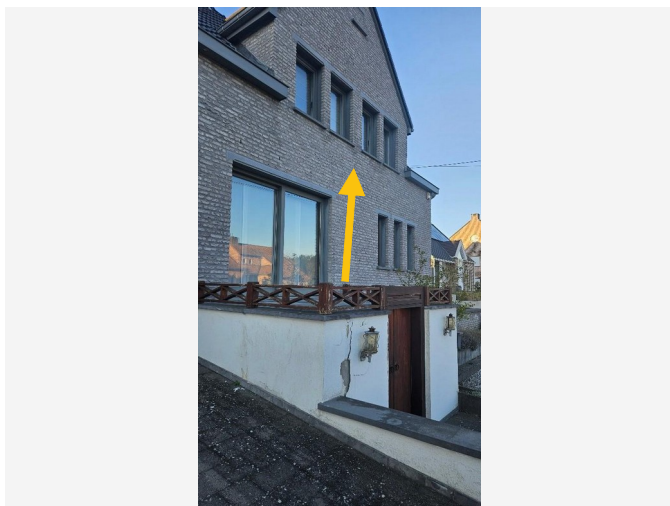
Vrije foto

De woning is in 2006 gerenoveerd en het bewijsstuk hiervan is toegevoegd als bijlage (bouwaanvraag, facturen en plannen).

Nieuwe dak, aanbouw, gevelmetselwerk rond de woning (tegen bestaande gevel).

Tijdens de inspectie heb ik geen waarneembare asbestverdachte materialen waargenomen waarvan monsternamen laboanalyse verplicht zijn om dit als niet-asbesthoudend te beschouwen:

- Platen type "Pical", asbestboard (bijv. onder een vals plafond of achter een gyprowand/plafond)
- Zwarte lijmlaag onder een andere toepassing die niet verdacht is.
- Bitumen, roofing, teer onder een andere toepassing die niet verdacht is.
- Spuitlagen, bevloeking (ingesloten of onder een andere niet verdachte toepassing)
- Thermisch isolerend materiaal (bijvoorbeeld in een volledig hermetisch afgesloten installaties/ruimten)
- Tegellijm faience in goede staat (niet in de mogelijkheid om staalname te doen).

Vermits dit om een niet-destructief onderzoek gaat en de opbouw van de materialen niet altijd kunnen achterhaald worden ondanks de inspanningen volgens het inspectieprotocol dienen bovenstaande materialen bij waarneming/ontdekking onderzocht te worden mbv een monsternamen.

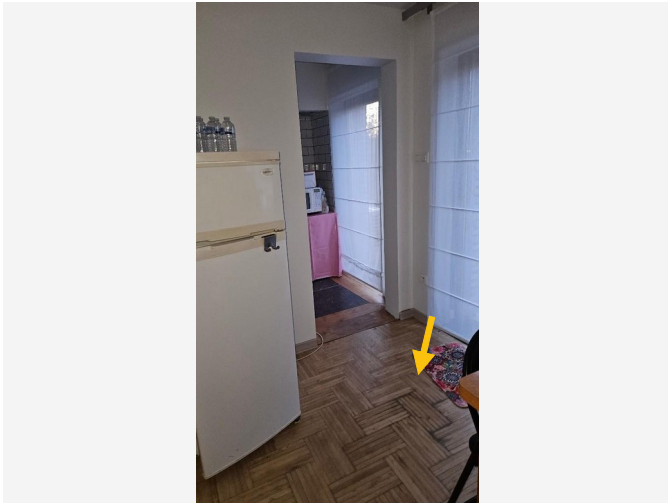
Vrije foto

Parketvloer uit hout

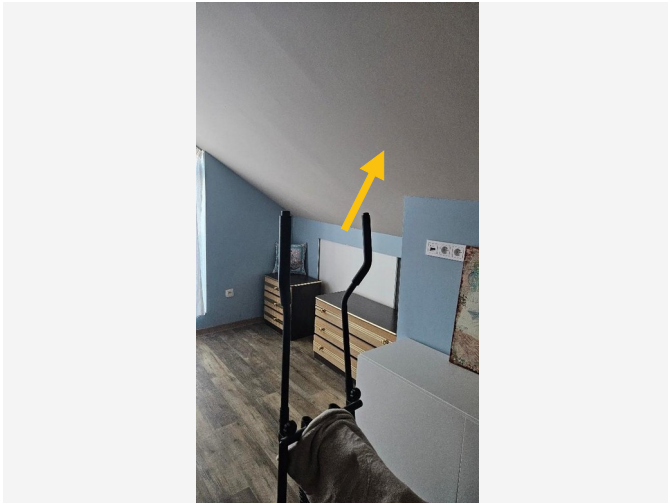
Vrije foto

Zie Factuur voor de renovatiewerken, met name het vernieuwen van het dak. Via de zolderruimte is er geen toegang tot het onderdak. Bouwaanvraag en de factuur zijn de enige bewijsstukken hierover.

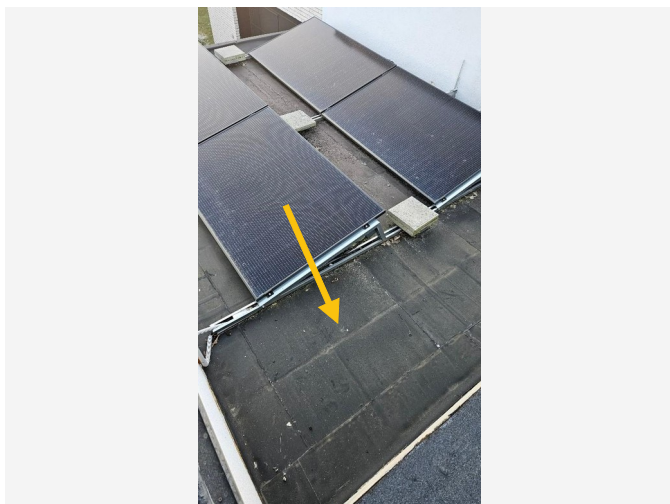
Vrije foto

Zie bouwaanvraag en plannen als bijlage, pas na 2006 gebouwd.

Deels EPDM en deels roofing

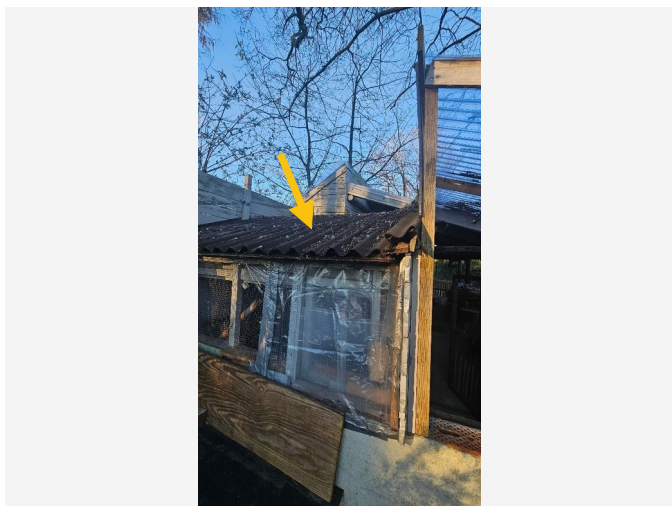
Vrije foto

Daken van de constructies buiten zijn uit kunststof daken (golfplaten) of kunststofleien. Pergola, kippenhok en tuinhuis.

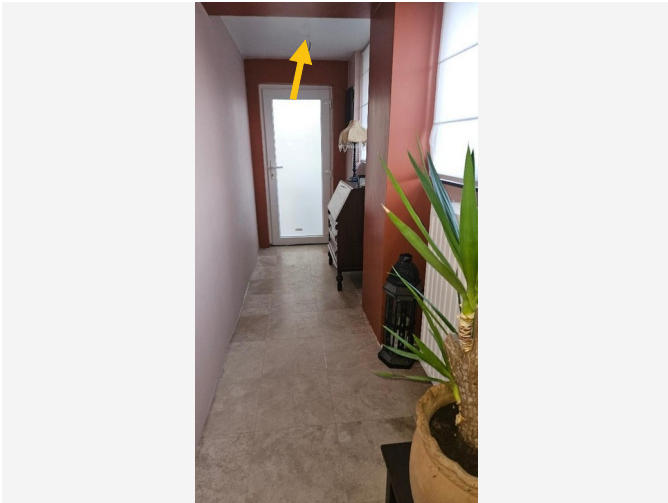
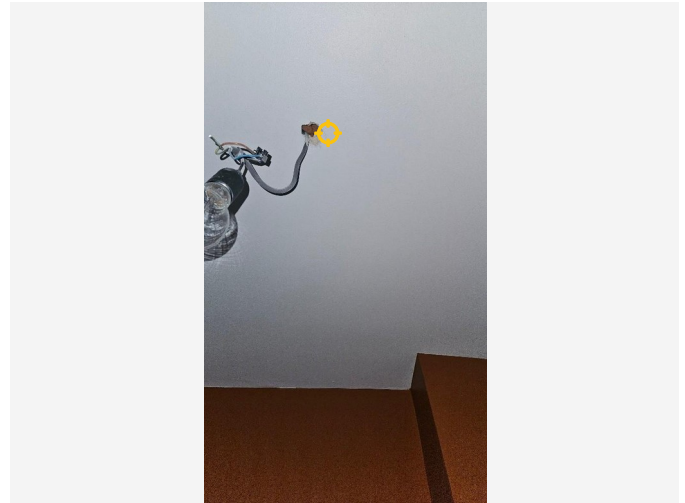
Fiche 6: Pleisterwerk plafond

Geen asbest

#	Type	Referentie	Resultaat
6.1	Mengmonster	Msnr.2 Pleisterwerk plafond	Geen asbest

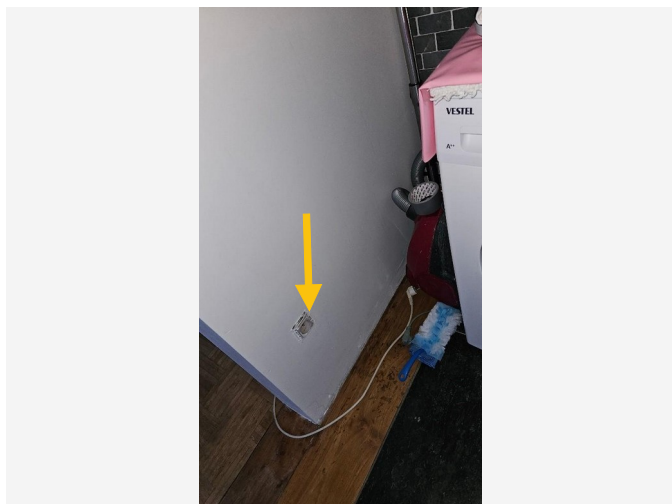
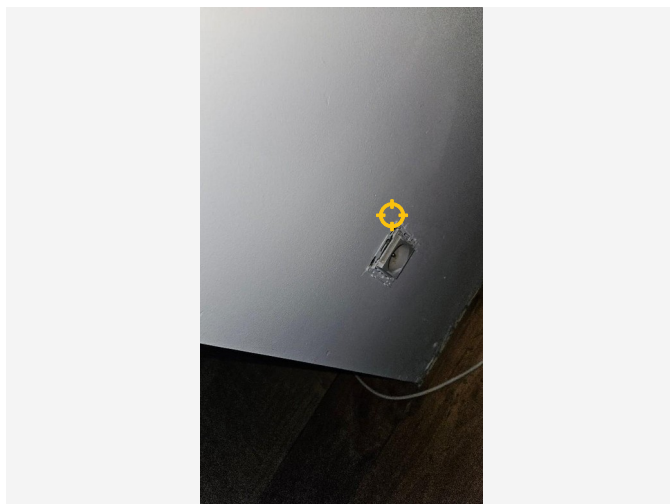
Fiche 7: Pleisterwerk wanden

Geen asbest

#	Type	Referentie	Resultaat
7.1	Mengmonster	Msnr.1 Pleisterwerk wanden	Geen asbest

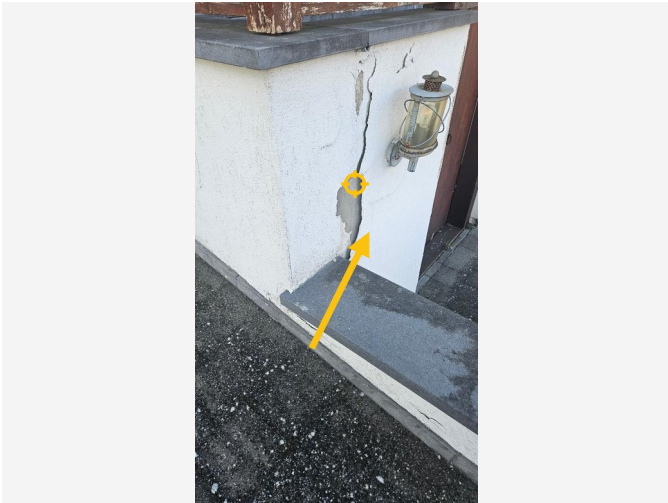
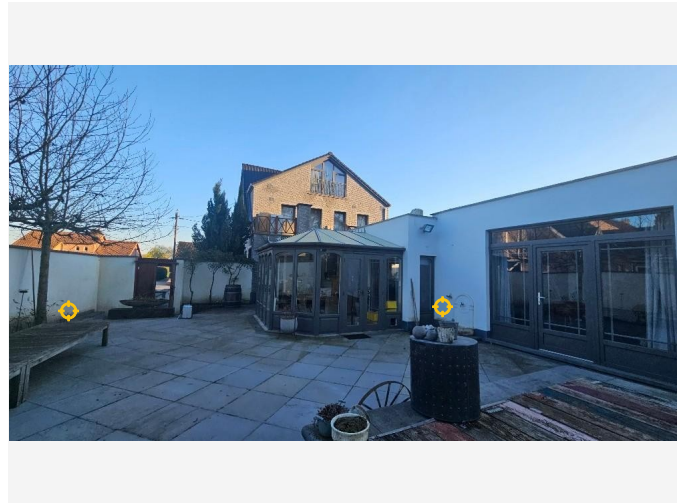
Fiche 8: Crepi delen buitenmuren

Geen asbest

#	Type	Referentie	Resultaat
8.1	Mengmonster	Msnr.3 Crepi buitenmuren	Geen asbest
