Asbestinventarisat attest

Bezelaervelden 8, 2830 Willebroek

Attestnummer : 20250424-000306.000

Niet-asbestveilig

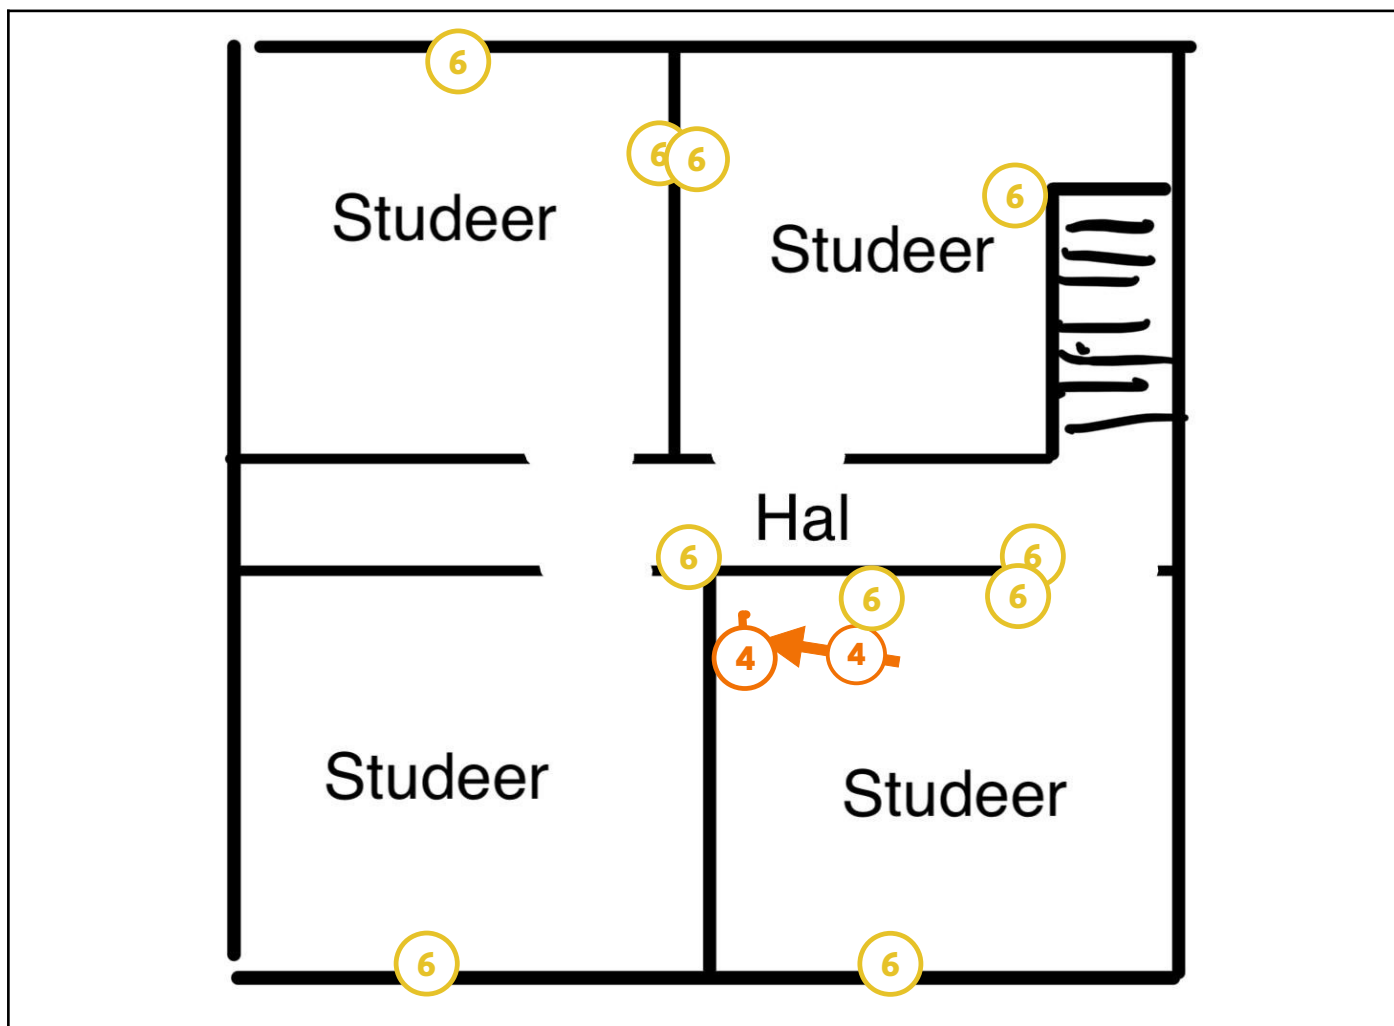
Plan 1.11: Zolder

Beschrijving	Type	Actie
4. Rookgaskanaal	Asbestmateriaal	Verwijderen
6. Bakeliet	Asbestmateriaal	Zorgvuldig beheren

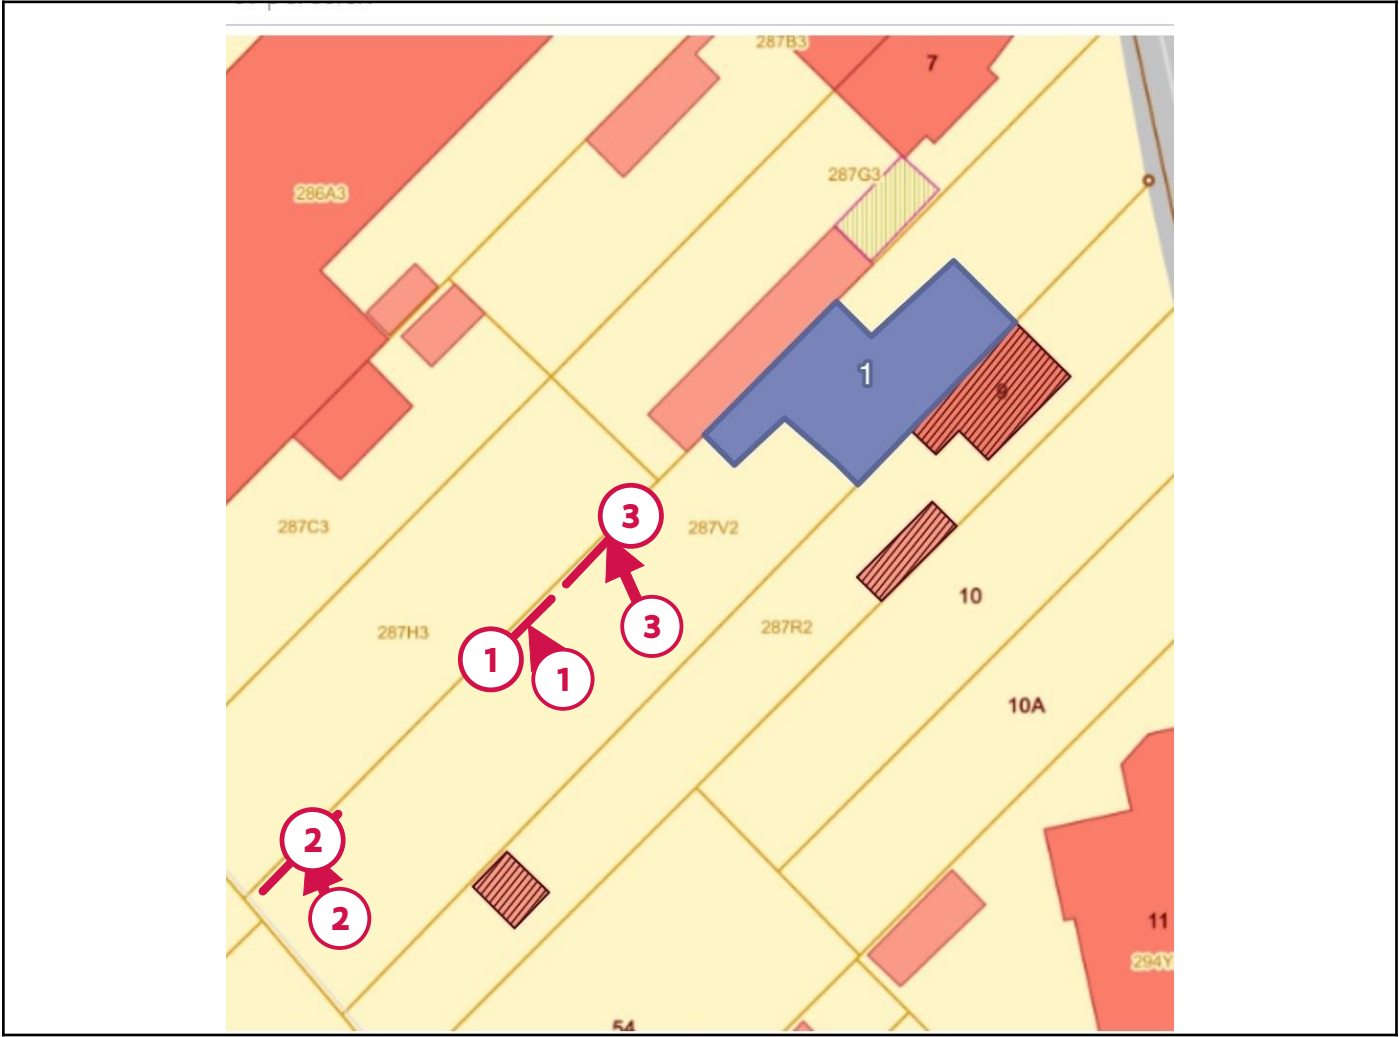
Plan 1.14: Grondplan

Beschrijving	Type	Actie
1. Platen langs de afsluiting rechterbuur	Asbestmateriaal	Dringend verwijderen
2. Golfplaten achteraan in de tuin	Asbestmateriaal	Dringend verwijderen
3. Golfplaten	Asbestmateriaal	Dringend verwijderen

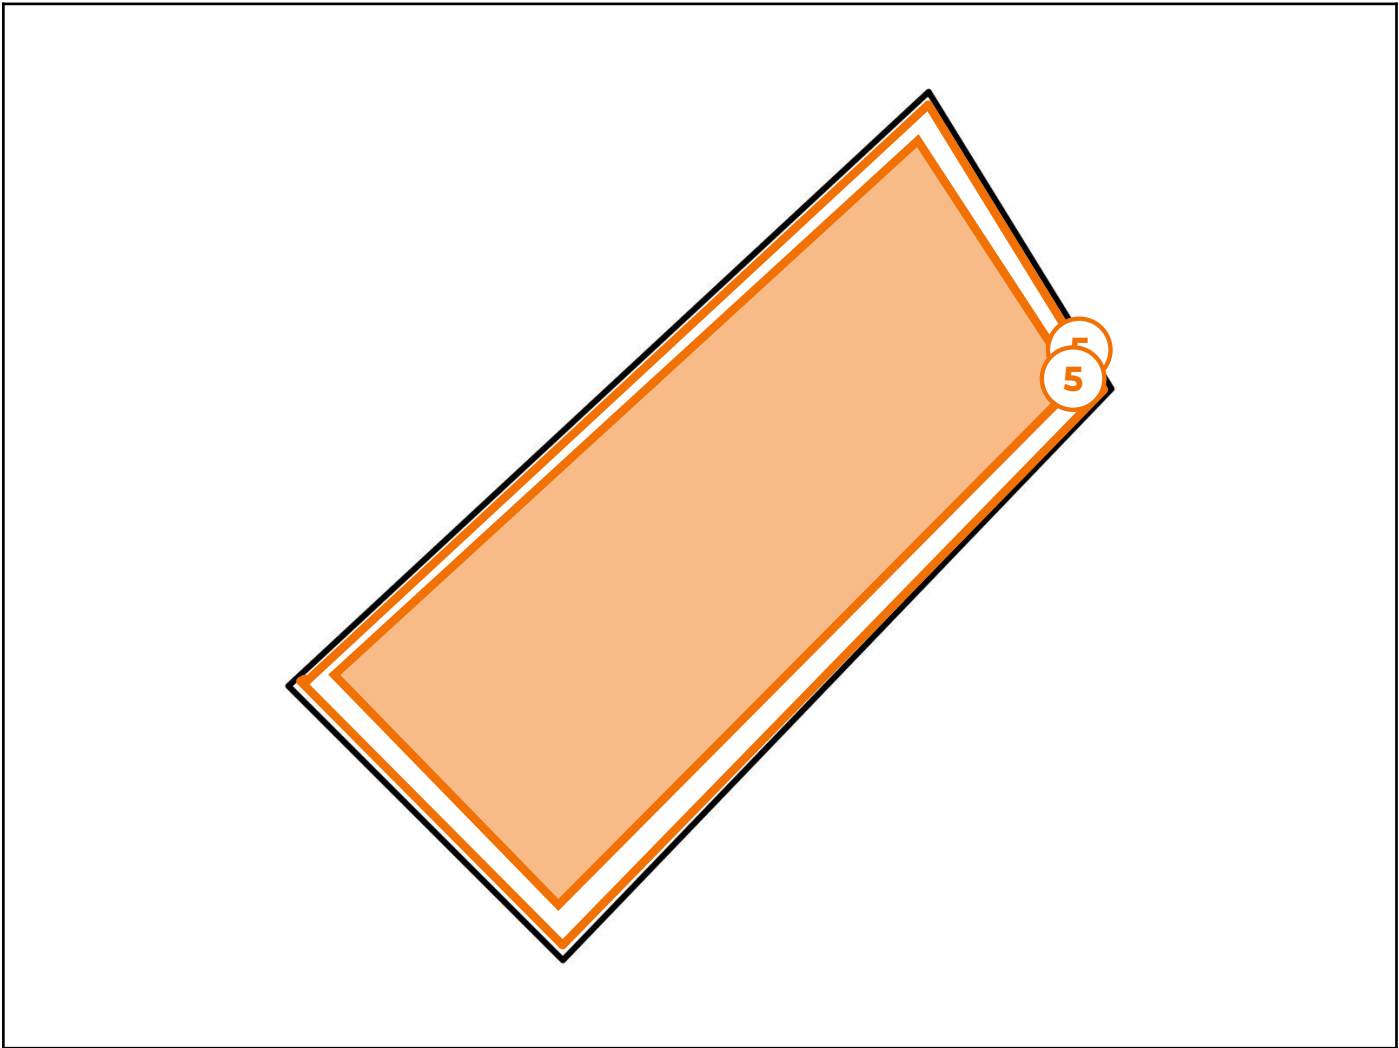
Plan 2.1: Tuinhuis plan

Beschrijving	Type	Actie
5. Tuinhuis achteraan in de tuin golfplaten	Asbestmateriaal	Verwijderen

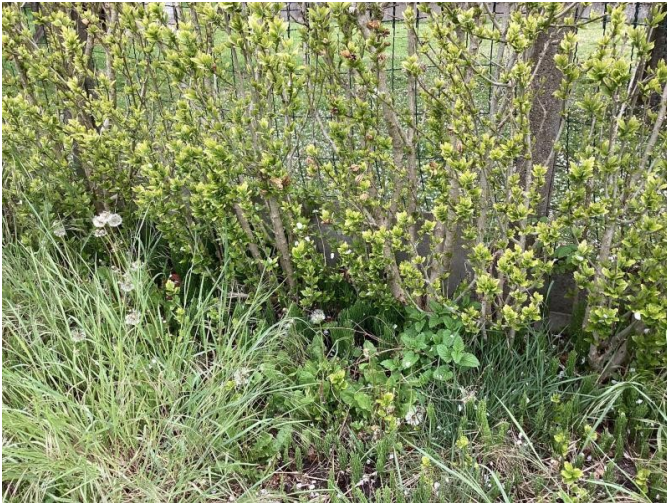
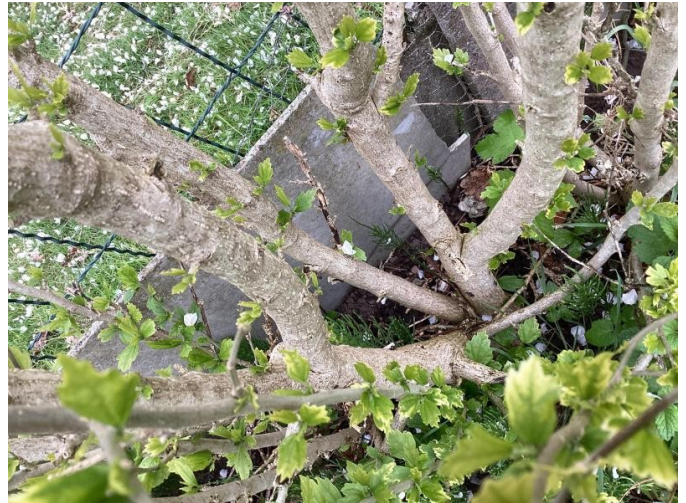
Het asbestmateriaal valt onder de mijlpaal van 2040.

Beschrijving	Platen langs de afsluiting rechterbuur
Type afvalstof	Betreft stock-voorraad of gedemonteerde asbestmaterialen
Aanwezige resten	Geen resten aanwezig
Omgeving	Buiten
Primaire drager	Bodem
Asbestmaterialen	<ul style="list-style-type: none">Dak- en gevelbekleding - Plaat
Bindmiddel van asbestmateriaal	Cement
Gebondenheid op basis van bindmiddel	Hecht
Hoeveelheid (gewicht - aantal)	<ul style="list-style-type: none">10,00 kg - 1 stuk
Totaal gewicht	10,00 kg
Eenvoudig bereikbaar	Ja
Identificatiemethode	Vaststelling zonder monsternamen
Opmerking	Platen langs de schering met de rechterbuur, ongeveer 8 m.

Dringend verwijderen

- Verwijder het asbestafval.

- Eenvoudige handelingen: mag via doe-het-zelf of door werknemer(s) met opleidingsattest eenvoudige handelingen
Wij adviseren om dit te laten verwijderen door een aannemer.

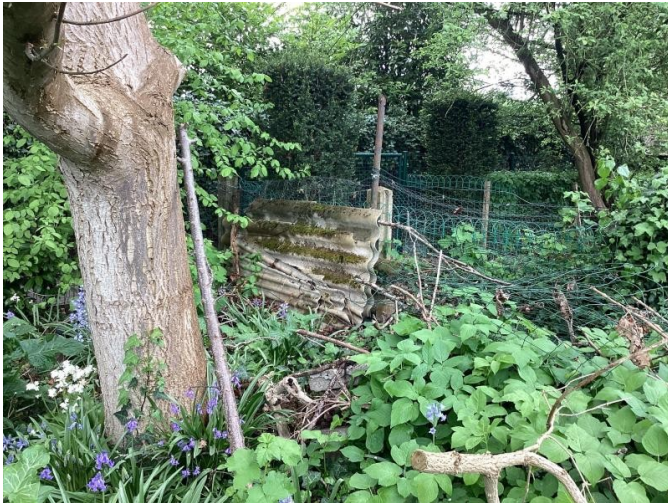
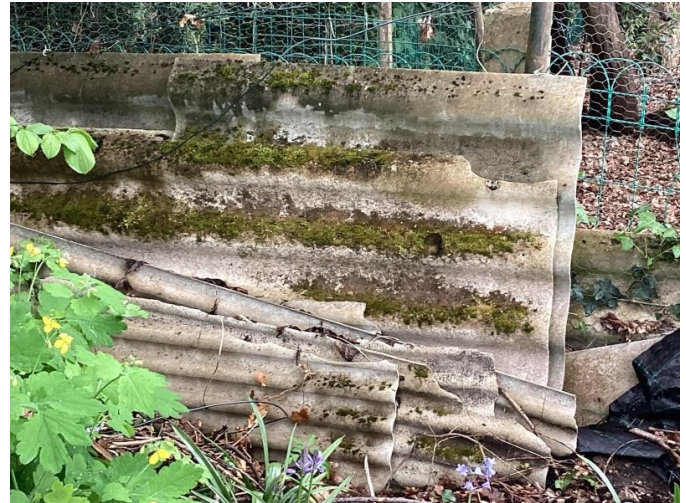
Het asbestmateriaal valt onder de mijlpaal van 2040.

Beschrijving	Golfplaten achteraan in de tuin
Type afvalstof	Betreft stock-voorraad of gedemonteerde asbestmaterialen
Aanwezige resten	Geen resten aanwezig
Omgeving	Buiten
Primaire drager	Bodem
Asbestmaterialen	<ul style="list-style-type: none">Dak- en gevelbekleding - GolfplaatDak- en gevelbekleding - Plaat
Bindmiddel van asbestmateriaal	Cement
Gebondenheid op basis van bindmiddel	Hecht
Hoeveelheid (gewicht - aantal)	<ul style="list-style-type: none">10,00 kg - 7 stuks
Totaal gewicht	70,00 kg
Eenvoudig bereikbaar	Ja
Identificatiemethode	Vaststelling zonder monstername

Dringend verwijderen

- Verwijder het asbestafval.

- Eenvoudige handelingen: mag via doe-het-zelf of door werknemer(s) met opleidingsattest eenvoudige handelingen
Wij adviseren om dit te laten verwijderen door een aannemer.

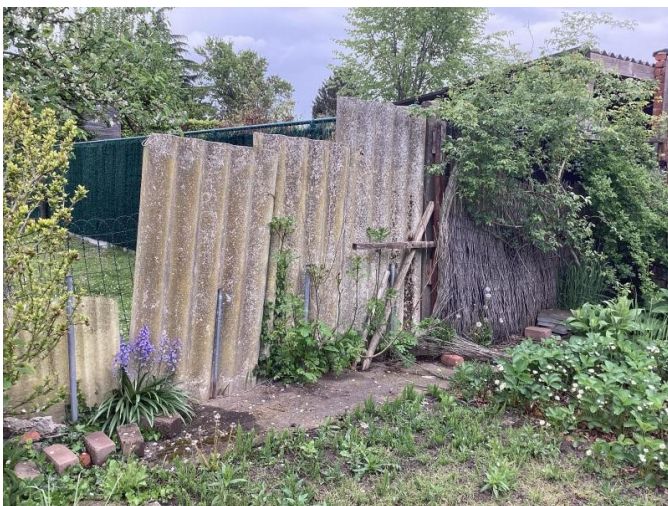
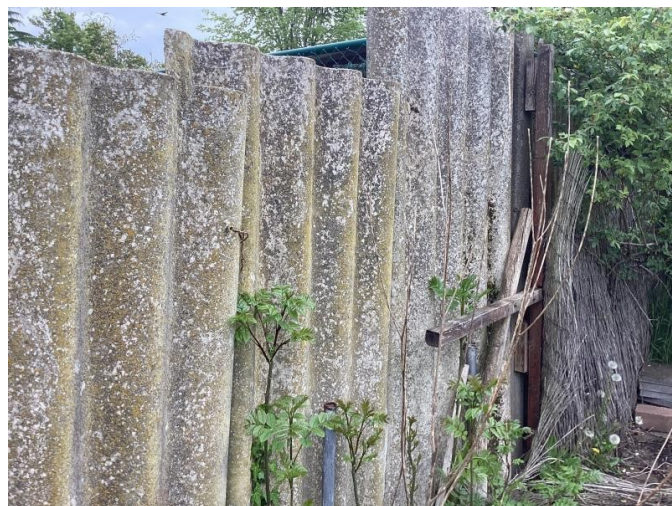
Het asbestmateriaal valt onder de mijlpaal van 2040.

Beschrijving	Golfplaten
Type afvalstof	Betreft stock-voorraad of gedemonteerde asbestmaterialen
Aanwezige resten	Geen resten aanwezig
Omgeving	Buiten
Primaire drager	Bodem
Asbestmaterialen	<ul style="list-style-type: none">Dak- en gevelbekleding - Golfplaat
Bindmiddel van asbestmateriaal	Cement
Gebondenheid op basis van bindmiddel	Hecht
Hoeveelheid (gewicht - aantal)	<ul style="list-style-type: none">15,00 kg - 4 stuks
Totaal gewicht	60,00 kg
Eenvoudig bereikbaar	Ja
Identificatiemethode	Vaststelling zonder monsternamen

Dringend verwijderen

- Verwijder het asbestafval.

- Eenvoudige handelingen: mag via doe-het-zelf of door werknemer(s) met opleidingsattest eenvoudige handelingen
Wij adviseren om dit te laten verwijderen door een aannemer.
De toepassing voor en tijdens het verwijderen steeds goed bevochtigen en/of fixeren.
Het afval op een correcte manier afvoeren en verpakken.
Draag steeds een ffp3 mondkmasker of een halfgelaatsmasker met P 3 filter.
Draag een wegwerpoveral , Tyvek Cat III type 5.6.
Draag steeds wegwerphandschoenen.
Lees de toelichting beschreven achteraan in het asbestattest.

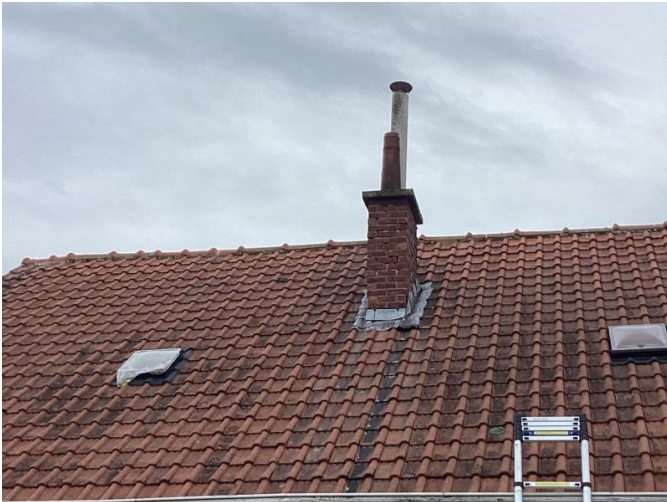
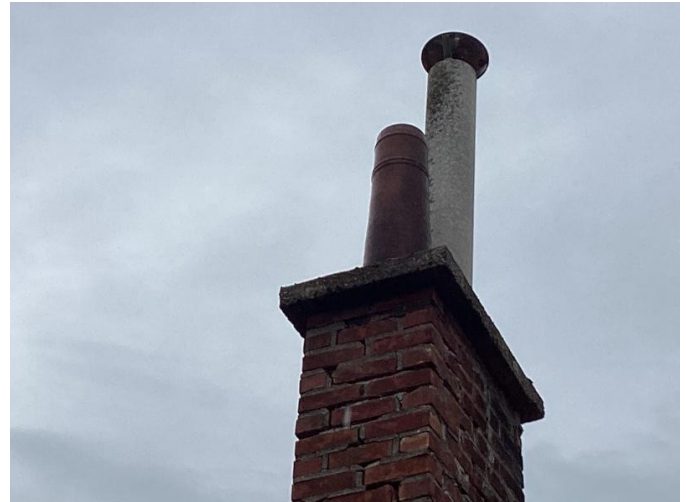
Eindbeoordeling materiaalrisico	Verhoogd materiaalrisico en/of verhoogde kans op vezelvrijgave
---------------------------------	--

Gebondenheid	Categorie 1: hechtgebonden in oorsprong
Asbestsoort (vezeltype)	Crocidoliet aanwezig
Asbestconcentratie	Laag (< 50%)
Afschermingsgraad van het gehele materiaal	Geheel of deels vrij aan de buitenlucht
Toestand van het materiaal	Matig beschadigd, matig verweerd

Beschrijving	Rookgaskanaal
Omgeving	Buiten
Primaire drager	HVAC infrastructuur en uitrusting
Asbestmateriaal	Rookgaskanaal
Bindmiddel van asbestmateriaal	Cement
Gebondenheid op basis van bindmiddel	Hecht
Hoeveelheid (lengte - omtrek - dikte - aantal)	<ul style="list-style-type: none">• 2,00 m - 40,00 cm - 2,00 cm - 1 stuk
Totaal volume	0,016 m ³
Eenvoudig bereikbaar	<p>Nee</p> <ul style="list-style-type: none">• Het asbestmateriaal is bedekt (uitgezonderd laag verf, coating, behang, kunststof, textiel) en het wegnemen van het bedekkende materiaal kan niet zonder het bedekkende materiaal te beschadigen.
Bevestigingswijze	<ul style="list-style-type: none">• Geklemd• Verlijmd, ingegoten, versmeerd
Identificatiemethode	Vaststelling zonder monsternamen
Destructieve handeling voor identificatie	Nee

Verwijderen

- Zorg voor een veilig beheer en verwijder dit asbestmateriaal wanneer het bij werken eenvoudig bereikbaar wordt. Controleer de toestand jaarlijks op wijzigingen.

- Eenvoudige handelingen: mag via doe-het-zelf of door werknemer(s) met opleidingsattest eenvoudige handelingen
Wij adviseren om dit te laten verwijderen door een aannemer.

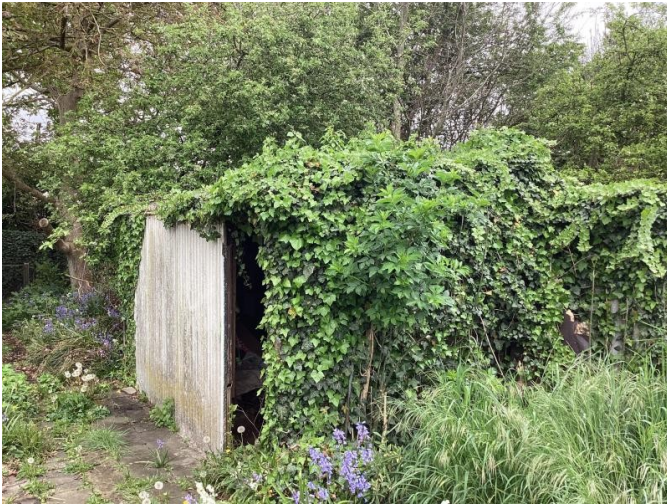
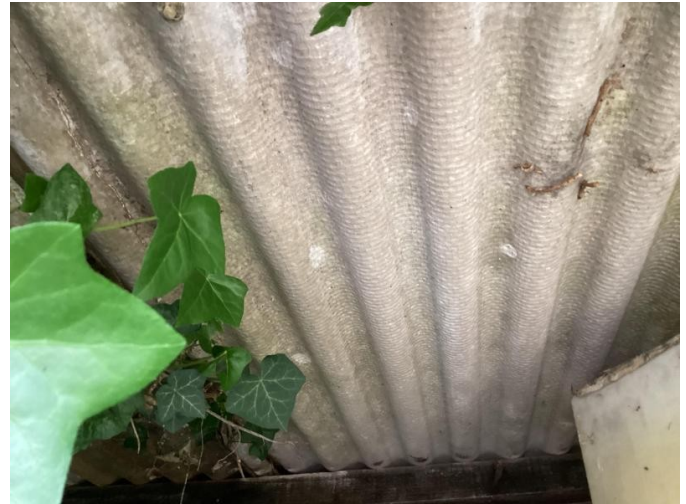
Eindbeoordeling materiaalrisico	Verhoogd materiaalrisico en/of verhoogde kans op vezelvrijgave
---------------------------------	--

Gebondenheid	Categorie 1: hechtgebonden in oorsprong
Asbestsoort (vezeltype)	Crocidoliet aanwezig
Asbestconcentratie	Laag (< 50%)
Afschermingsgraad van het gehele materiaal	Geheel of deels vrij aan de buitenlucht
Toestand van het materiaal	Matig beschadigd, matig verweerd

Beschrijving	Tuinhuis achteraan in de tuin golfplaten
Omgeving	Buiten
Primaire drager	Wand buitenschil
Asbestmateriaal	Dak- en gevelbekleding - Golfplaat
Bindmiddel van asbestmateriaal	Cement
Gebondenheid op basis van bindmiddel	Hecht
Hoeveelheid (oppervlakte - aantal)	• 30,00 m ² - 1 stuk
Totale oppervlakte	30,00 m ²
Eenvoudig bereikbaar	Ja
Bevestigingswijze	• Geschroefd
Identificatiemethode	Vaststelling zonder monsternamen
Destructieve handeling voor identificatie	Nee
Opmerking	Platen in het dak en in alle zijwanden

Verwijderen

- Verwijder dit asbestmateriaal zo snel mogelijk. Volg de toestand goed op.
- Hemelwater dat afspoelt van asbestcement daken of gevels kan asbestdeeltjes bevatten. Gebruik het enkel voor gesloten circuits (bv. spoelen toiletten). Reinig na het vervangen van het dak of de gevel de dakgoten en regenwaterput of -ton om asbesthoudend sediment of slib te verwijderen

- Eenvoudige handelingen: mag via doe-het-zelf of door werknemer(s) met opleidingsattest eenvoudige handelingen
Wij adviseren om dit te laten verwijderen door een aannemer.
De toepassing voor en tijdens het verwijderen steeds goed bevochtigen en/of fixeren.
Het afval op een correcte manier afvoeren en verpakken.
Draag steeds een ffp3 mondkmasker of een halfgelaatsmasker met P 3 filter.
Draag een wegwerpoveral , Tyvek Cat III type 5.6.

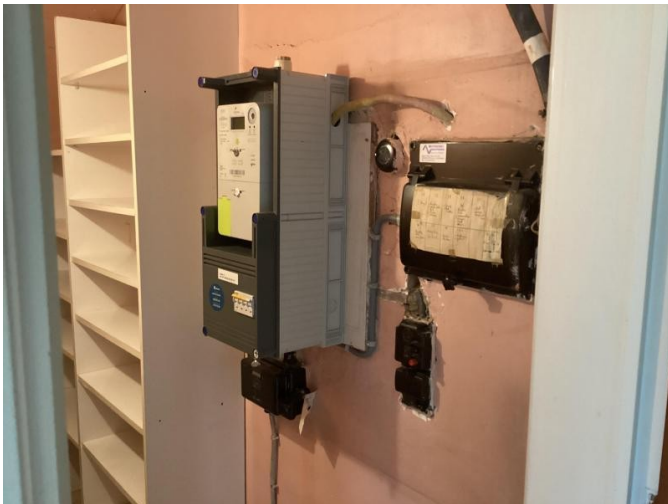
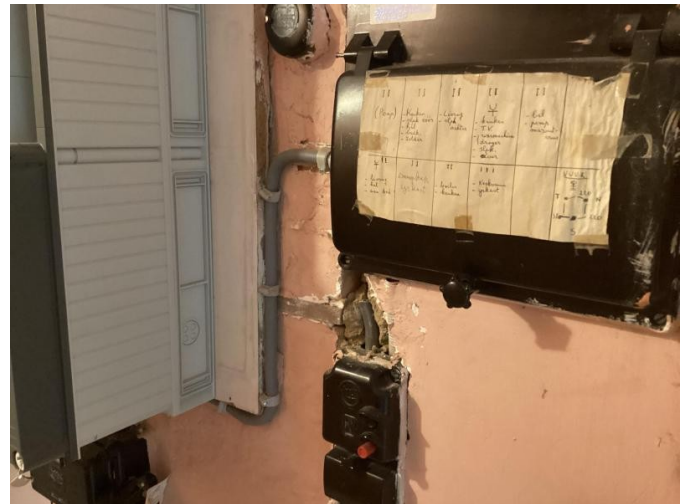
Eindbeoordeling materiaalrisico	Laag materiaalrisico en/of verlaagde kans op vezelvrijgave
---------------------------------	--

Gebondenheid	Categorie 1: hechtgebonden in oorsprong
Asbestsoort (vezeltype)	Crocidoliet aanwezig
Asbestconcentratie	Laag (< 50%)
Afschermingsgraad van het gehele materiaal	Geheel of deels (ook) vrij aan de binnenlucht
Toestand van het materiaal	Onbeschadigd, niet verweerd

Beschrijving	Bakeliet
Omgeving	Binnen
Primaire drager	Binnenwand
Asbestmateriaal	Plaat, paneel, tablet - Type Bakeliet
Bindmiddel van asbestmateriaal	Kunststof of -hars
Gebondenheid op basis van bindmiddel	Hecht
Hoeveelheid (oppervlakte - dikte - aantal)	• 0,20 m ² - 0,20 cm - 1 stuk
Totaal volume	< 0,001 m ³
Eenvoudig bereikbaar	Ja
Bevestigingswijze	• Geschroefd
Identificatiemethode	Vaststelling zonder monstername
Destructieve handeling voor identificatie	Nee

Zorgvuldig beheren

- Zorg voor een veilig beheer. Vermijd het beschadigen van het asbestmateriaal. Controleer de toestand jaarlijks op wijzigingen.

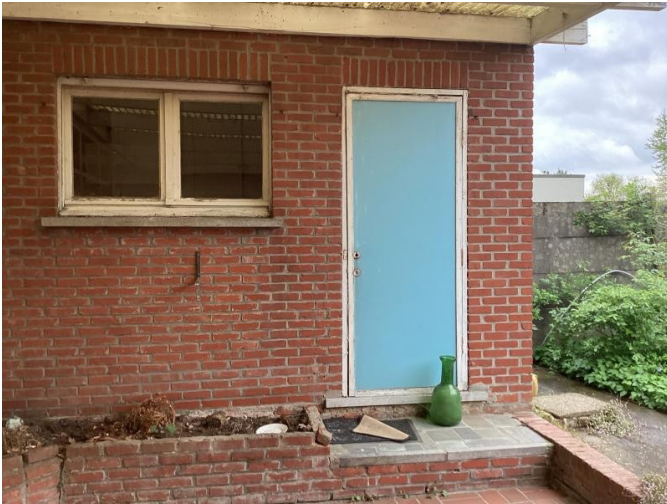
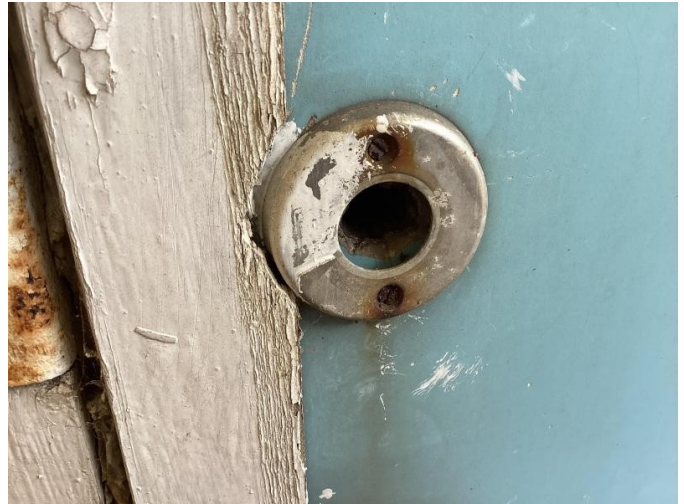
Eindbeoordeling materiaalrisico	Laag materiaalrisico en/of verlaagde kans op vezelvrijgave
---------------------------------	--

Gebondenheid	Categorie 1: hechtgebonden in oorsprong
Asbestsoort (vezeltype)	Crocidoliet aanwezig
Asbestconcentratie	Laag (< 50%)
Afschermingsgraad van het gehele materiaal	Geheel of deels vrij aan de buitenlucht
Toestand van het materiaal	Licht beschadigd, licht verweerd. Intact calciumsilicaatmateriaal of categorie III 'gebondenheid'

Beschrijving	Glasalplaat in deur wasplaats
Omgeving	Grenst aan binnen- en buitenlucht
Primaire drager	Wandopening verticaal (raam, deur, ...)
Asbestmateriaal	Plaat, paneel, tablet - Geëmailleerd, type Glasal
Bindmiddel van asbestmateriaal	Cement
Gebondenheid op basis van bindmiddel	Hecht
Hoeveelheid (oppervlakte - dikte - aantal)	• 1,50 m ² - 0,30 cm - 1 stuk
Totaal volume	0,005 m ³
Eenvoudig bereikbaar	Ja
Bevestigingswijze	• Geklemd
Identificatiemethode	Vaststelling zonder monsternamen
Destructieve handeling voor identificatie	Nee

Zorgvuldig beheren

- Zorg voor een veilig beheer. Vermijd het beschadigen van het asbestmateriaal. Controleer de toestand jaarlijks op wijzigingen.

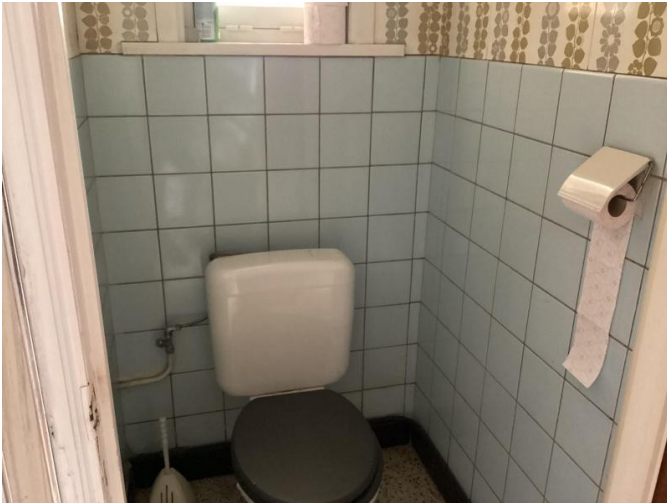
Mogelijks zijn deze tegels verlijmd met asbesthoudende lijm.

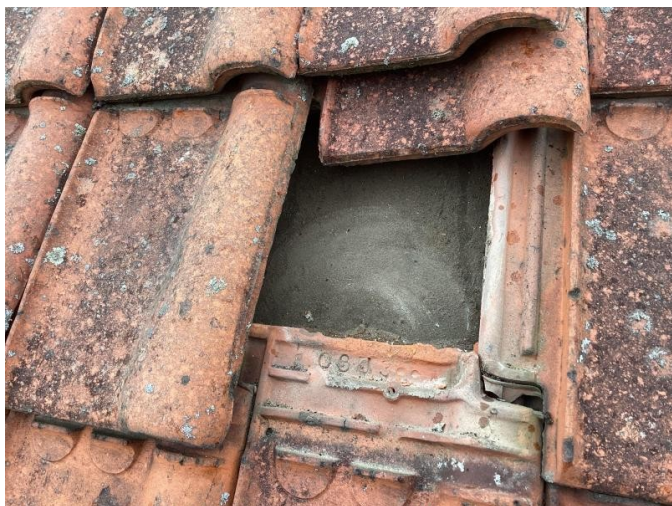
Onderdak bestaat uit een doek.

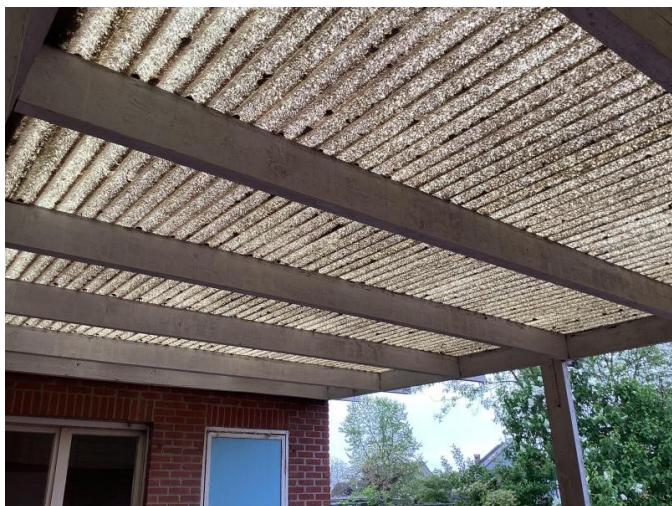
Geen asbestverdachte materialen waargenomen.

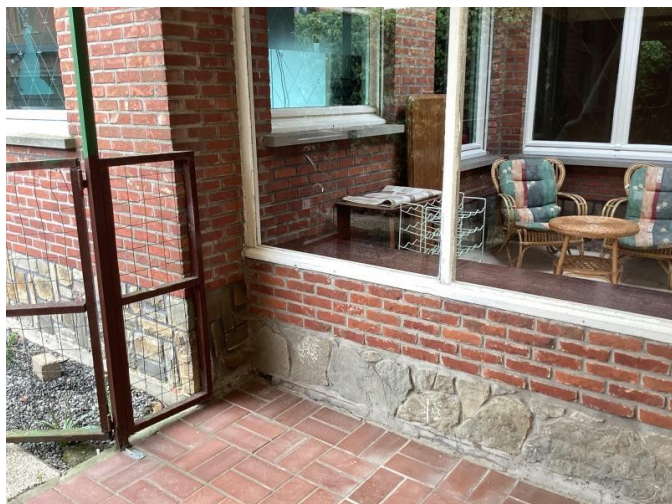
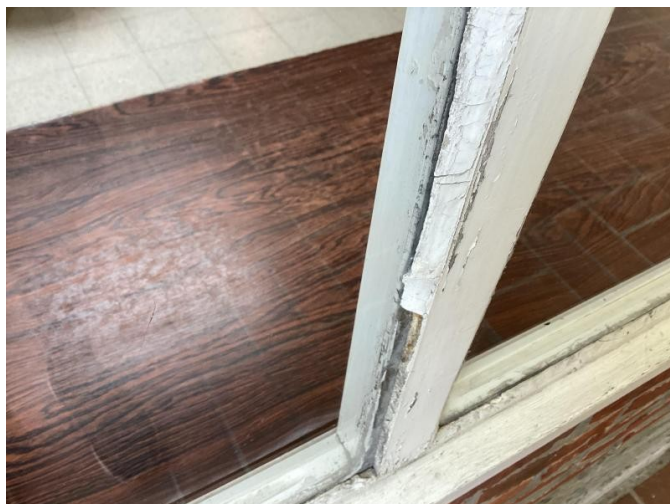
Fiche 11: Mastiek tussen raam en glas

Geen asbest

#	Type	Referentie	Resultaat
11.1	Puntmonster	46014/08	Geen asbest

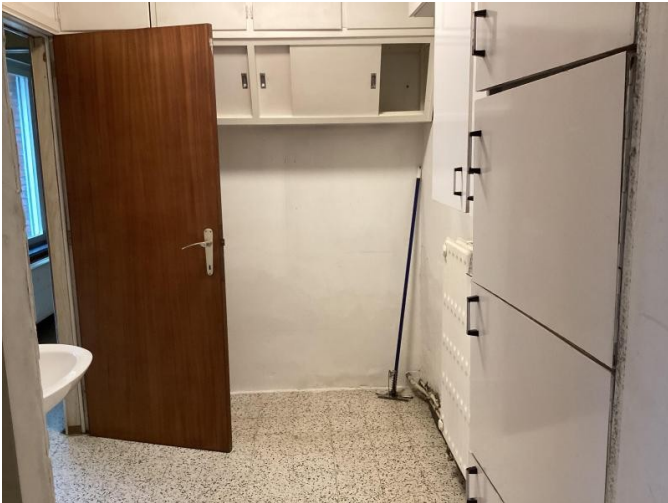
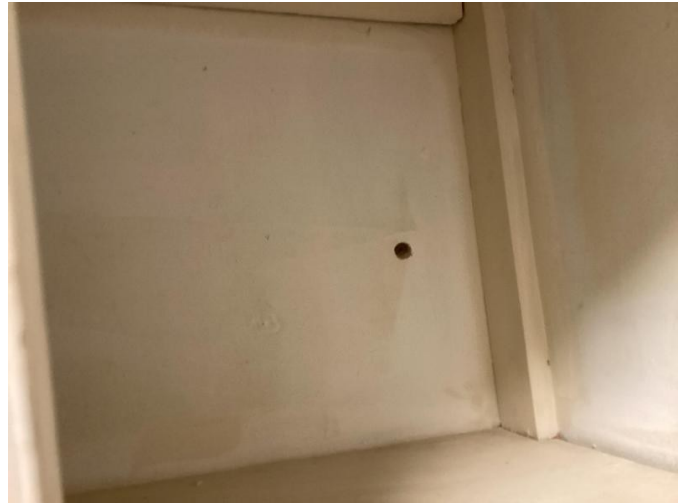
Fiche 12: Binnenmuren pleister

Geen asbest

#	Type	Referentie	Resultaat
12.1	Mengmonster	46014/01	Geen asbest

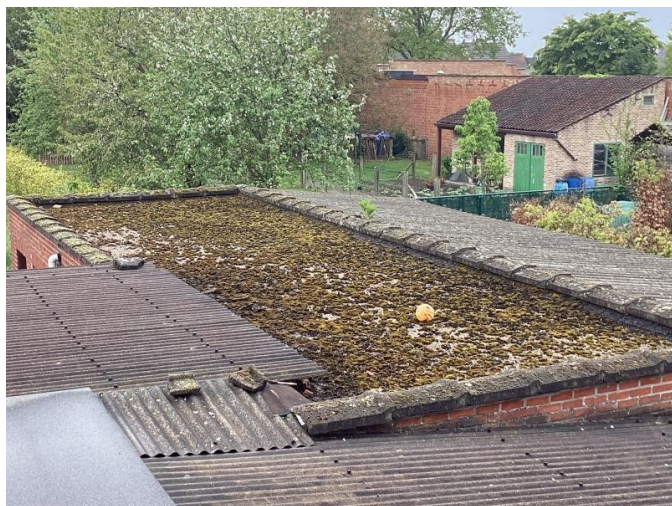
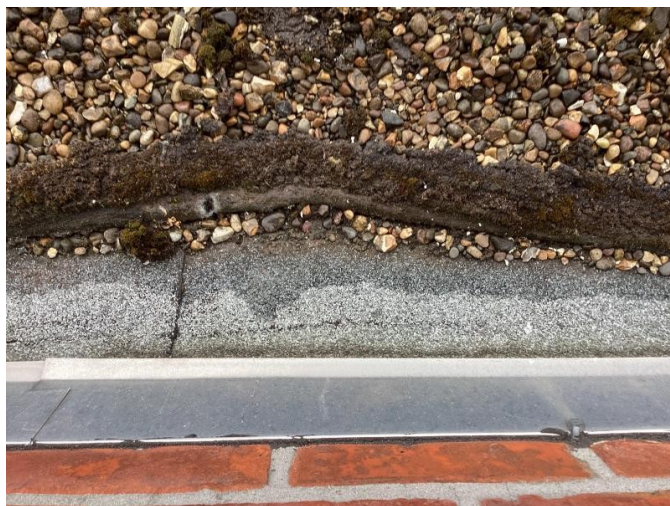
Fiche 13: Plat dak boven de garage

Geen asbest

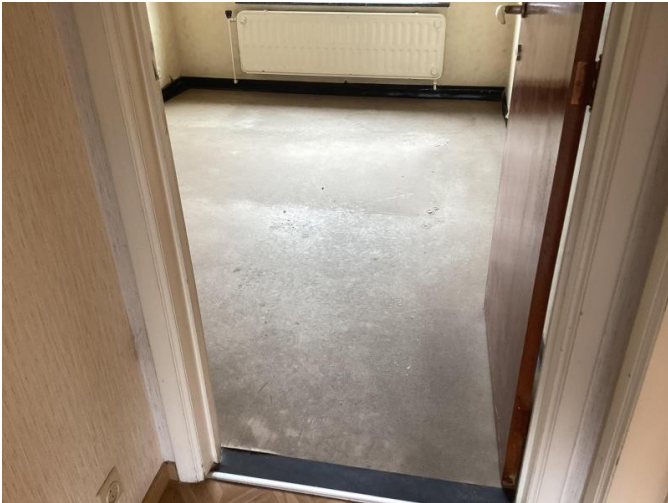
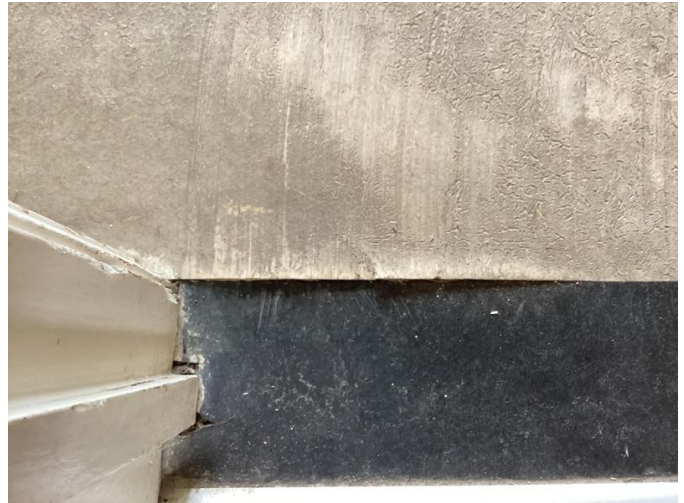
Fiche 14: Vinyl

Geen asbest

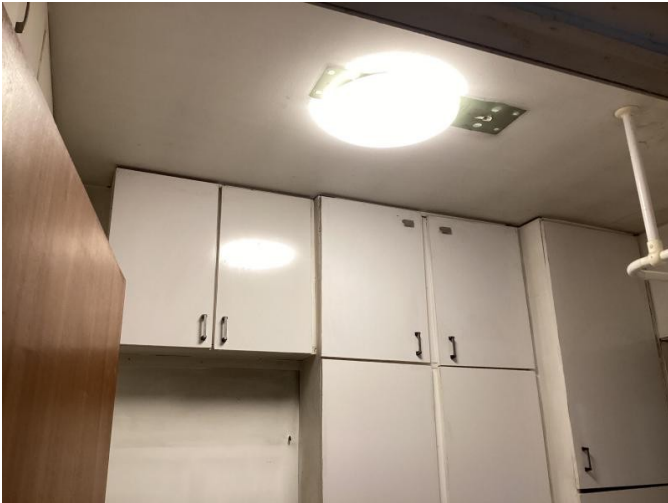
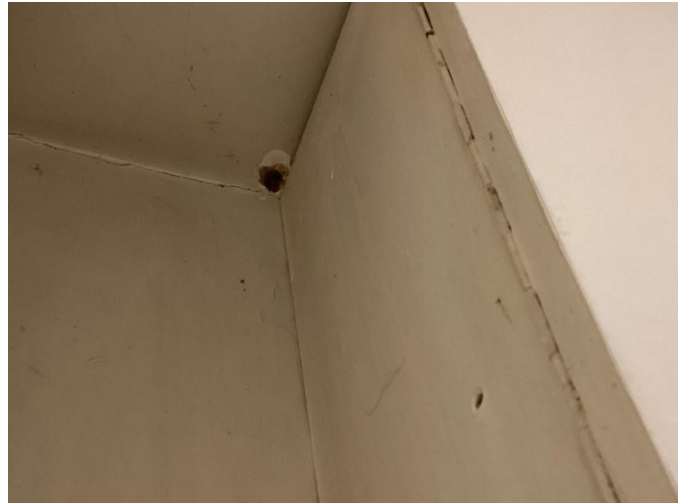
Fiche 15: Plafonds pleister

Geen asbest

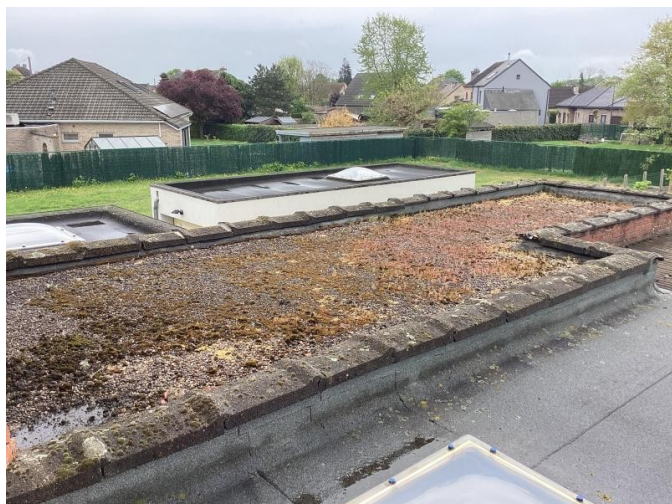
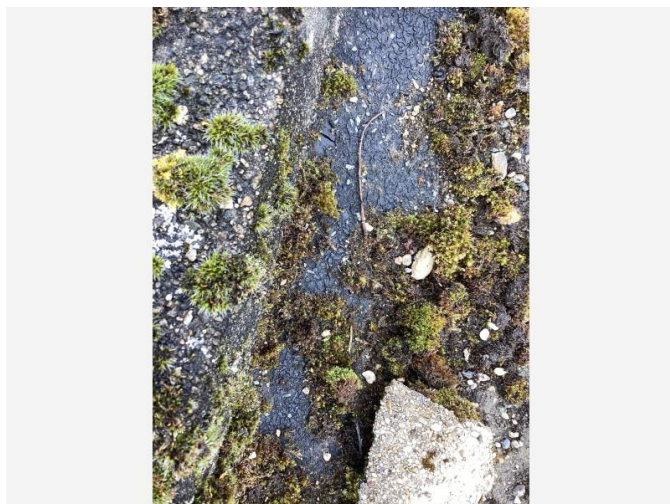
Fiche 16: Plat dak

Geen asbest

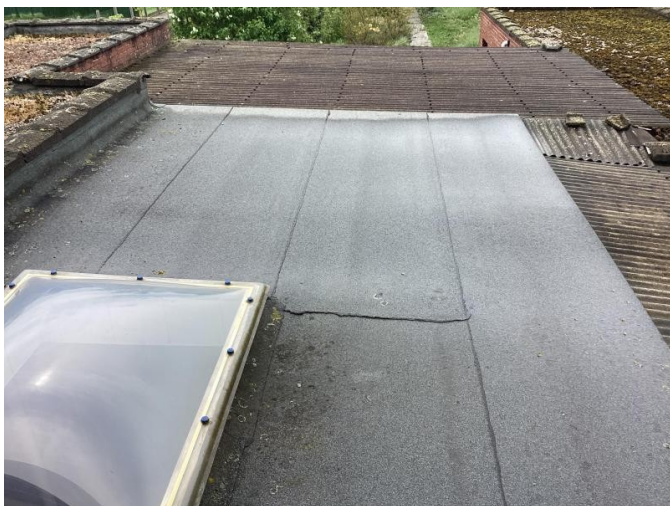
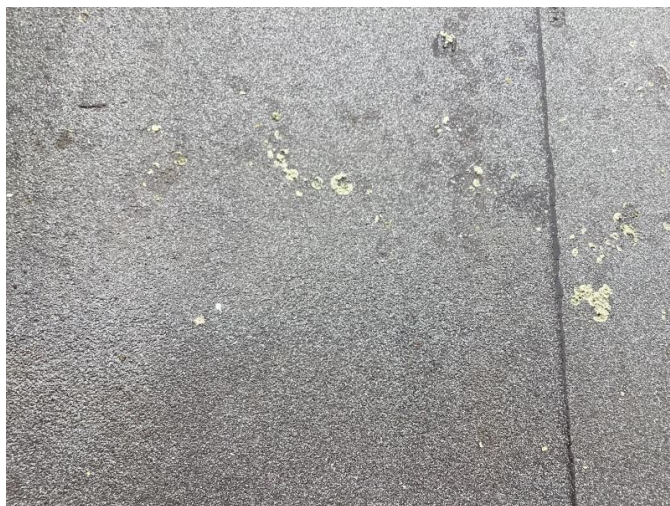
Fiche 17: Plat dak boven de veranda

Geen asbest

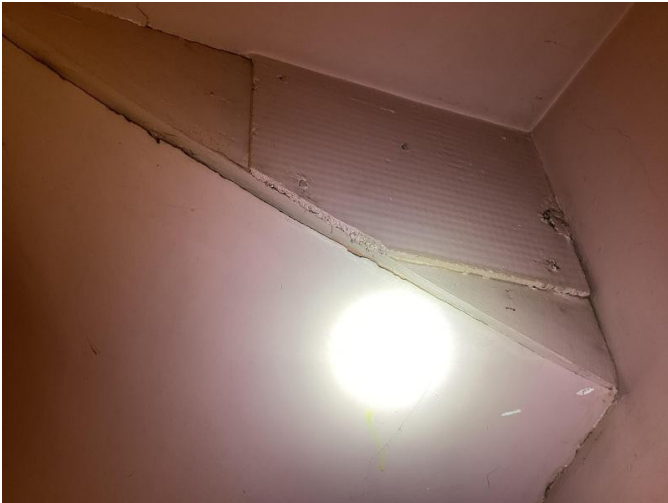
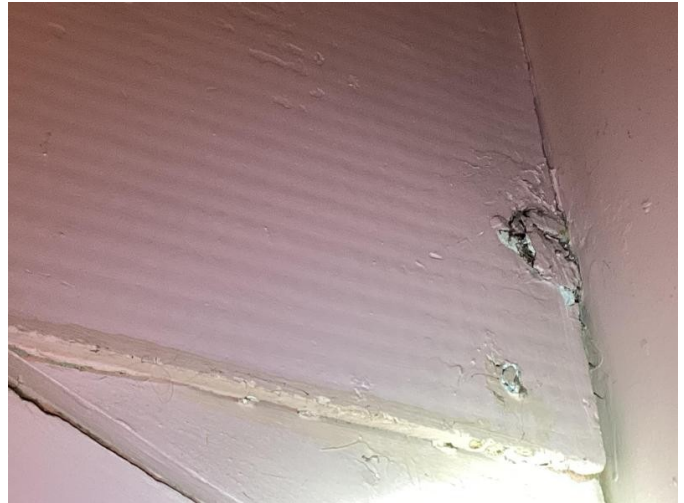
Fiche 18: Plaat onder de trap

Geen asbest
