Asbestinventarisatetest

Houtseweg 126, 2340 Beerse

Attestnummer : **20240620-000359.000**

Uitgegeven op : **20.06.2024**

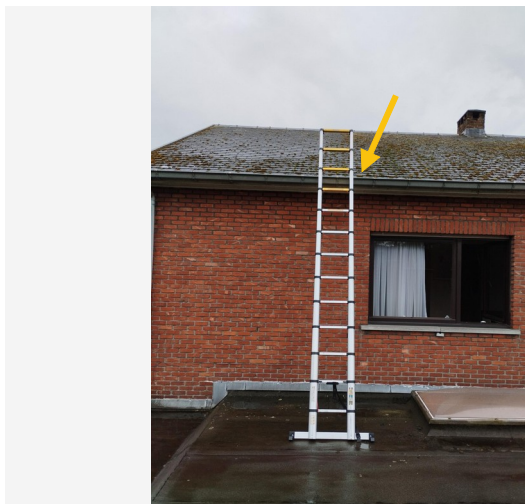
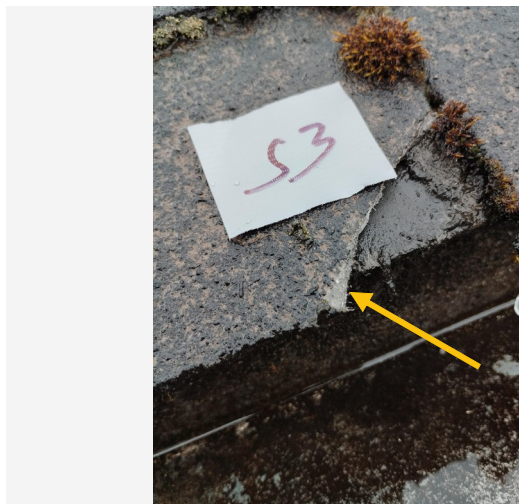
Het asbestmateriaal valt onder de mijlpaal van 2034.

Eindbeoordeling materiaalrisico	Verhoogd materiaalrisico en/of verhoogde kans op vezelvrijgave
---------------------------------	--

Gebondenheid	Categorie 1: hechtgebonden in oorsprong
Asbestsoort (vezeltype)	Alleen chrysotiel
Asbestconcentratie	Laag (< 50%)
Afschermingsgraad van het gehele materiaal	Geheel of deels vrij aan de buitenlucht
Toestand van het materiaal	Matig beschadigd, matig verweerd

#	Type	Referentie	Resultaat
1.1	Puntmonster	S3.	Chrysotiel

Beschrijving	dakleien woonst
Omgeving	Grenst aan binnen- en buitenlucht
Primaire drager	Schuin dak
Asbestmateriaal	Dak- en gevelbekleding - Lei, shingle
Bindmiddel van asbestmateriaal	Cement
Gebondenheid op basis van bindmiddel	Hecht
Hoeveelheid (oppervlakte - aantal)	• 158,23 m ² - 1 stuk
Totale oppervlakte	158,23 m ²
Eenvoudig bereikbaar	Ja
Bevestigingswijze	• Genageld, geniet
Identificatiemethode	Vaststelling met monstername
Destructieve handeling voor identificatie	Nee
Opmerking	<p>Er werd een staal genomen aan een uitstekend stuk waardoor de waterdichtheid van de dakbedekking niet in het gedrang komt.</p> <p>De vermelde oppervlaktes, diktes en volumes betreffen een beredeneerde schatting. Er worden geen rechten verleend aan deze oppervlaktes/diktes/volumes.</p>

Verwijderen

- Verwijder dit asbestmateriaal zo snel mogelijk. Volg de toestand goed op.
- Hemelwater dat afspoelt van asbestcement daken of gevels kan asbestdeeltjes bevatten. Gebruik het enkel voor gesloten circuits (bv. spoelen toiletten). Reinig na het vervangen van het dak of de gevel de dakgoten en regenwaterput of -ton om asbesthoudend sediment of slib te verwijderen

- Eenvoudige handelingen: mag via doe-het-zelf of door werknemer(s) met opleidingsattest eenvoudige handelingen
EH via doe-het zelf Dragen van de nodige beschermingsmiddelen (mondmasker ffp3, handschoenen,tyvec). Indien mogelijk de ondervloer afdekken , leien voorzichtig verwijderen, extra fixeren, niet breken , niet gooien, onmiddellijk verpakken of voorzichtig in container met asbest bag plaatsen.
Gebruik geen stortkokers.
Indien leien in slechte staat zijn en kans bestaat op breken : Eenvoudige handeling opgeleid personeel , alle werknemer(s) moeten wel beschikken over een opleidingsattest eenvoudige handelingen 8u

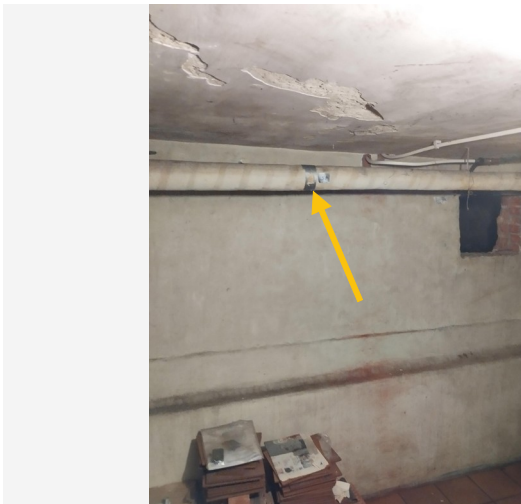
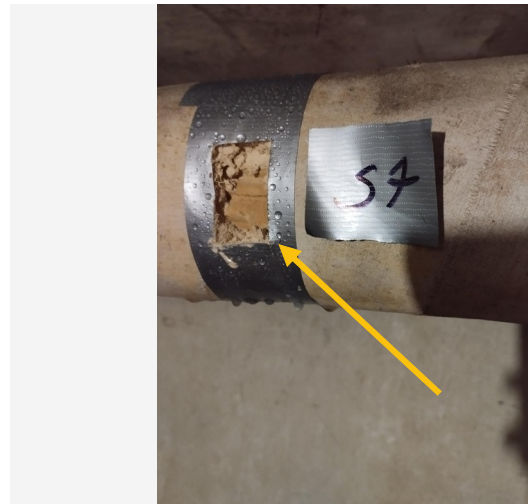
Het asbestmateriaal valt onder de mijlpaal van 2034.

Eindbeoordeling materiaalrisico	Verhoogd materiaalrisico en/of verhoogde kans op vezelvrijgave
---------------------------------	--

Gebondenheid	Categorie 2: niet-hechtgebonden met matrix
Asbestsoort (vezeltype)	Amfibool aanwezig, uitgezonderd crocidoliet
Asbestconcentratie	Hoog ($\geq 50\%$)
Afschermingsgraad van het gehele materiaal	Geheel of deels (ook) vrij aan de binnenlucht
Toestand van het materiaal	Licht beschadigd, licht verweerd. Intact materiaal type Pical – asbestboard of categorie III 'gebondenheid'

#	Type	Referentie	Resultaat
2.1	Mengmonster	S7.	Amosiet
2.2	Mengmonster	S8.	Amosiet

Beschrijving	buisisolatie rechte delen en bochten kelder
Omgeving	Binnen
Primaire drager	HVAC infrastructuur en uitrusting
Asbestmateriaal	In-situ afwerkingslagen - Thermische isolatie
Bindmiddel van asbestmateriaal	Gips - kalk
Gebondenheid op basis van bindmiddel	Niet-hechtgebonden
Hoeveelheid (lengte - omtrek - dikte - aantal)	<ul style="list-style-type: none">• 12,80 m - 33,00 cm - 2,00 cm - 1 stuk
Totaal volume	0,084 m ³
Eenvoudig bereikbaar	Ja
Bevestigingswijze	<ul style="list-style-type: none">• Verlijmd, ingegoten, versmeerd
Identificatiemethode	Vaststelling met monstername
Destructieve handeling voor identificatie	Nee
Opmerking	De leidingen met thermische isolatie bevinden zich doorlopend in de kelder en de naastliggende technische ruimte (2 aparte lokalen). De thermische isolatie bestaat uit textiel (doek), asbesthoudend gips, golfkarton en glaswol.

Verwijderen

- Zorg voor een veilig beheer. Vermijd het beschadigen van het asbestmateriaal. Controleer de toestand jaarlijks op wijzigingen.
- Scherm in afwachting van verwijdering het asbestmateriaal af van luchtstromingen en verstoring: bijvoorbeeld door het te verpakken, te fixeren, af te dekken, signalisatie - afbakening aan te brengen, ...

- Hermetische zone (erkend asbestverwijderaar)
HZ Erkend asbestverwijderaar : Gipsisolatie wordt losgesneden van dragermateriaal (leiding), asbesthoudend gips zal gemakkelijk verbrokkelen en is losgebonden. Om geen asbestvezels te verspreiden naar de omgeving, dient dit in hermetische zone verwijderd te worden.

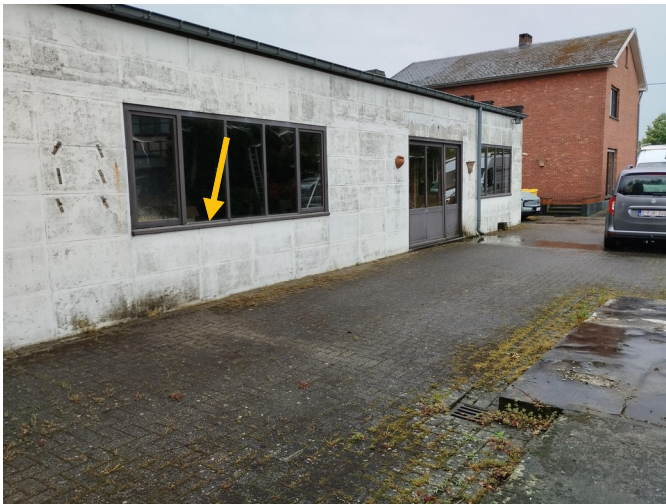
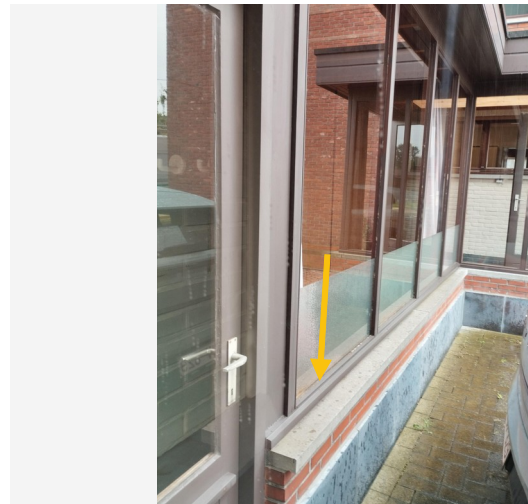
Het asbestmateriaal valt onder de mijlpaal van 2040.

Eindbeoordeling materiaalrisico	Zeer laag materiaalrisico en/of zeer lage kans op vezelvrijgave
---------------------------------	---

Gebondenheid	Categorie 1: hechtgebonden in oorsprong
Asbestsoort (vezeltype)	Amfibool aanwezig, uitgezonderd crocidoliet
Asbestconcentratie	Laag (< 50%)
Afschermingsgraad van het gehele materiaal	Niet stootvaste afscherming
Toestand van het materiaal	Licht beschadigd, licht verweerd. Intact materiaal type Pical – asbestboard of categorie III 'gebondenheid'

Beschrijving	kit/mastiek ramen en buitendeuren
Omgeving	Buiten
Primaire drager	Wandopening verticaal (raam, deur, ...)
Asbestmateriaal	In-situ afwerkingslagen - Pasta, stopverf, voegsel, stopsel, vulsel, mastiek, kitten, ...
Bindmiddel van asbestmateriaal	Kitten, mastiek, pasta
Gebondenheid op basis van bindmiddel	Hecht
Hoeveelheid (gewicht - aantal)	<ul style="list-style-type: none"> • 18,00 kg - 1 stuk
Totaal gewicht	18,00 kg
Eenvoudig bereikbaar	Ja
Bevestigingswijze	<ul style="list-style-type: none"> • Verlijmd, ingegoten, versmeerd
Identificatiemethode	Vaststelling zonder monsternamen
Destructieve handeling voor identificatie	Nee
Opmerking	<p>De stopverf (geschilderd) werd niet bemonsterd omwille van esthetische redenen (enkel glas). Mogelijks asbestverdachte stopverf (hard). Extra controle aangewezen bij renovatiewerken. De toepassing blijft asbestverdacht.</p> <p>Het gewicht is een beredeneerde schatting. Er worden geen rechten verleend aan deze gewichten.</p>

Zorgvuldig beheren

- Zorg voor een veilig beheer. Vermijd het beschadigen van het asbestmateriaal. Controleer de toestand jaarlijks op wijzigingen.

- Eenvoudige handelingen: enkel door erkend asbestverwijderaar verwijdering EH erkend saneerder : De toepassing extra fixeren en gebruik van puntafzuiging dmv stofzuiger met absoluut filter

De ramen kunnen eventueel in zijn geheel afgevoerd worden als asbesthoudend afval. Indien hout en glas gescheiden afgevoerd worden, mogen er geen stopverf restanten achterblijven op het houtwerk.

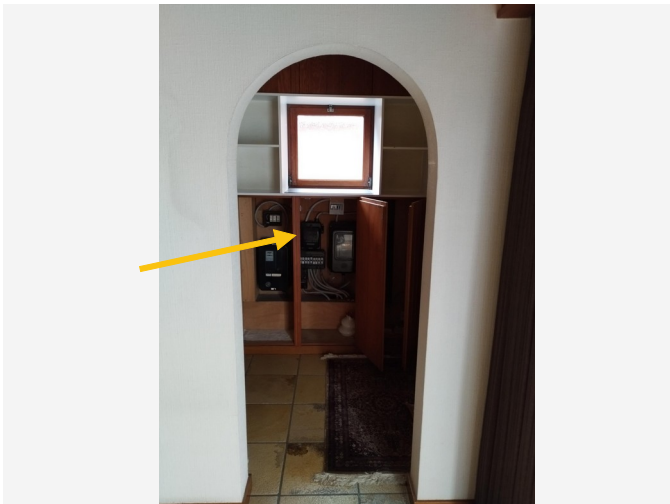
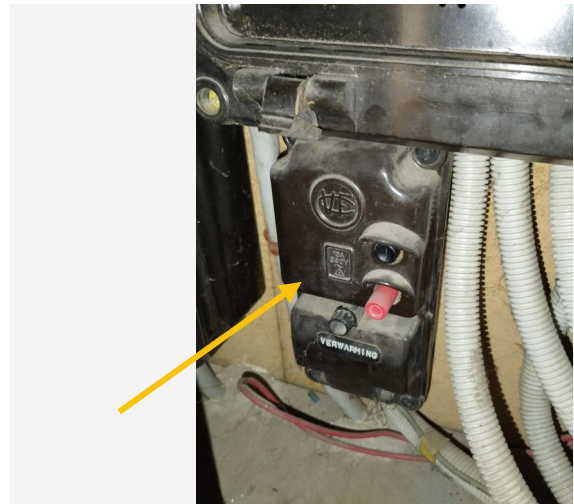
Het asbestmateriaal valt onder de mijlpaal van 2040.

Eindbeoordeling materiaalrisico	Laag materiaalrisico en/of verlaagde kans op vezelvrijgave
---------------------------------	--

Gebondenheid	Categorie 1: hechtgebonden in oorsprong
Asbestsoort (vezeltype)	Crocidoliet aanwezig
Asbestconcentratie	Laag (< 50%)
Afschermingsgraad van het gehele materiaal	Geheel of deels (ook) vrij aan de binnenlucht
Toestand van het materiaal	Onbeschadigd, niet verweerd

Beschrijving	hoodschakelaars bakeliet
Omgeving	Binnen
Primaire drager	Communicatie en elektrische infrastructuur en uitrusting
Asbestmateriaal	Plaat, paneel, tablet - Type Bakeliet
Bindmiddel van asbestmateriaal	Kunststof of -hars
Gebondenheid op basis van bindmiddel	Hecht
Hoeveelheid (oppervlakte - dikte - aantal)	<ul style="list-style-type: none"> • 0,20 m² - 1,00 cm - 2 stuks
Totaal volume	0,004 m ³
Eenvoudig bereikbaar	Ja
Bevestigingswijze	<ul style="list-style-type: none"> • Geschroefd
Identificatiemethode	Vaststelling zonder monsternamen
Destructieve handeling voor identificatie	Nee
Opmerking	<p>Het is moeilijk te bepalen of de bakeliettoepassingen in de woning ook effectief asbesthoudend zijn (het kan ook gaan om de asbestvrije variant).</p> <p>-Er werd geen monster genomen o.w.v. beschadiging aan een elektrisch gerelateerde toepassing, extra controle bij verwijdering van het verdacht materiaal. Vermoedelijk zullen de toepassingen verwijderd worden bij aanpassing van het elektriciteitsnetwerk.</p>

Zorgvuldig beheeren

- Zorg voor een veilig beheer. Vermijd het beschadigen van het asbestmateriaal. Controleer de toestand jaarlijks op wijzigingen.

- Eenvoudige handelingen: mag via doe-het-zelf of door werknemer(s) met opleidingsattest eenvoudige handelingen
Schakelaars, stopcontacten en andere gelijkaardige toepassingen kunnen eenvoudig losgeschroefd worden --> EH doe-het-zelf. Afgesloten of verzegelde kast --> EH opgeleid techniker personeel 8u basisopleiding asbest.

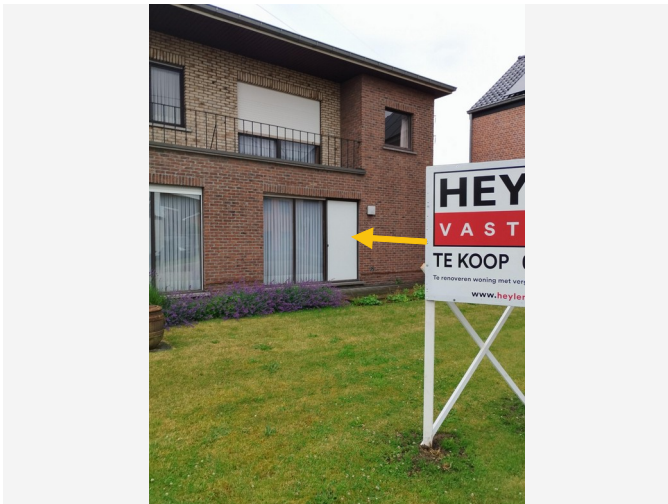
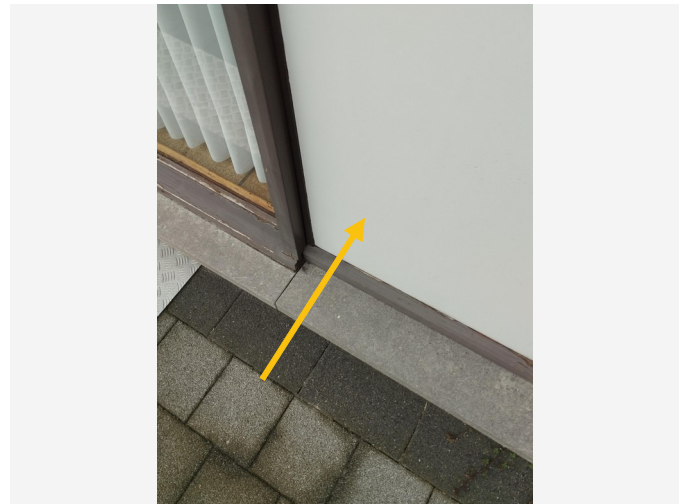
Het asbestmateriaal valt onder de mijlpaal van 2040.

Eindbeoordeling materiaalarisico	Laag materiaalarisico en/of verlaagde kans op vezelvrijgave
----------------------------------	---

Gebondenheid	Categorie 1: hechtgebonden in oorsprong
Asbestsoort (vezeltype)	Crocidoliet aanwezig
Asbestconcentratie	Laag (< 50%)
Afschermingsgraad van het gehele materiaal	Geheel of deels vrij aan de buitenlucht
Toestand van het materiaal	Onbeschadigd, niet verweerd

Beschrijving	plaat glassal voordeur
Omgeving	Buiten
Primaire drager	Wandopening verticaal (raam, deur, ...)
Asbestmateriaal	Plaat, paneel, tablet - Geëmailleerd, type Glasal
Bindmiddel van asbestmateriaal	Cement
Gebondenheid op basis van bindmiddel	Hecht
Hoeveelheid (oppervlakte - dikte - aantal)	• 1,90 m ² - 1,00 cm - 1 stuk
Totaal volume	0,019 m ³
Eenvoudig bereikbaar	Ja
Bevestigingswijze	• Geklemd
Identificatiemethode	Vaststelling zonder monsternamen
Destructieve handeling voor identificatie	Nee
Opmerking	De vermelde oppervlaktes, diktes en volumes betreffen een beredeneerde schatting. Er worden geen rechten verleend aan deze oppervlaktes/diktes/volumes

Zorgvuldig beheren

- Zorg voor een veilig beheer. Vermijd het beschadigen van het asbestmateriaal. Controleer de toestand jaarlijks op wijzigingen.

- Eenvoudige handelingen: mag via doe-het-zelf of door werknemer(s) met opleidingsattest eenvoudige handelingen
EH via doe-het zelf : gebruik een FFP3 masker, handschoenen en tyvek . Maak de platen voorzichtig los zonder te breken , verpak dubbel met plastic folie

EH opgeleid personeel 8 u basis . Bij vervangen van de ramen kunnen de panelen mee verwijderd worden door de plaatsers van nieuw raamwerk. Alle werknemer(s) moeten wel beschikken over een opleidingsattest eenvoudige handelingen 8u.

Raam/deur kader stofvrij maken dmv puntafzuiging met een hepa stofzuiger.

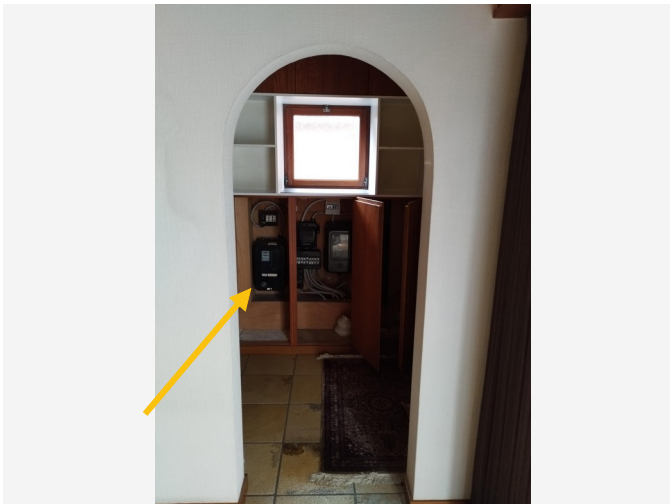
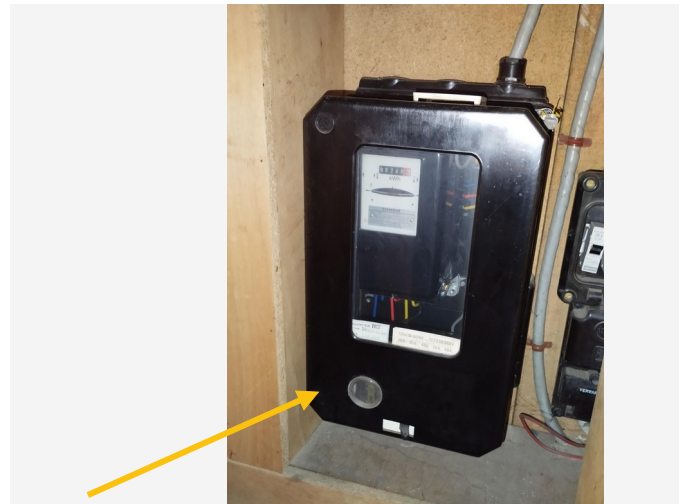
Het asbestmateriaal valt onder de mijlpaal van 2040.

Beschrijving	meterkasten bakeliet
Omgeving	Binnen
Primaire drager	Communicatie en elektrische infrastructuur en uitrusting
Asbestmateriaal	Plaat, paneel, tablet - Type Bakeliet
Bindmiddel van asbestmateriaal	Kunststof of -hars
Gebondenheid op basis van bindmiddel	Hecht
Hoeveelheid (oppervlakte - dikte - aantal)	<ul style="list-style-type: none"> 0,60 m² - 1,00 cm - 3 stuks
Totaal volume	0,018 m ³
Eenvoudig bereikbaar	Ja
Bevestigingswijze	<ul style="list-style-type: none"> Geschroefd
Identificatiemethode	Vaststelling zonder monsternamen
Destructieve handeling voor identificatie	Nee
Opmerking	<p>Het is moeilijk te bepalen of de bakeliettoepassingen in de woning ook effectief asbesthoudend zijn (het kan ook gaan om de asbestvrije variant).</p> <p>-Er werd geen monster genomen o.w.v. beschadiging aan een elektrisch gerelateerde toepassing, extra controle bij verwijdering van het verdacht materiaal. Vermoedelijk zullen de toepassingen verwijderd worden bij aanpassing van het elektriciteitsnetwerk.</p>

Zorgvuldig beheren

- Zorg voor een veilig beheer. Vermijd het beschadigen van het asbestmateriaal. Controleer de toestand jaarlijks op wijzigingen.

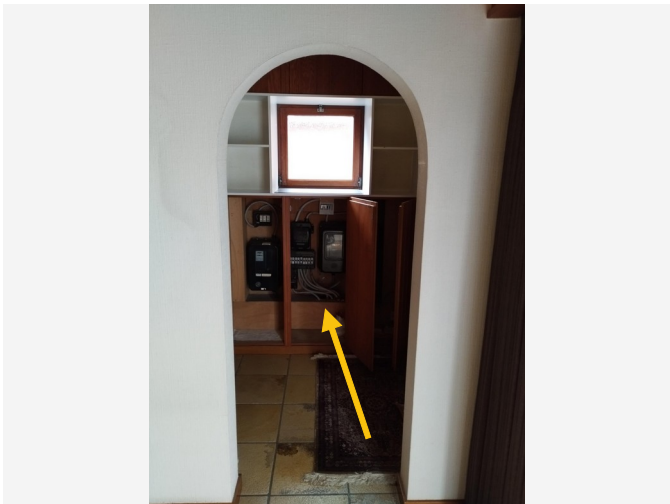
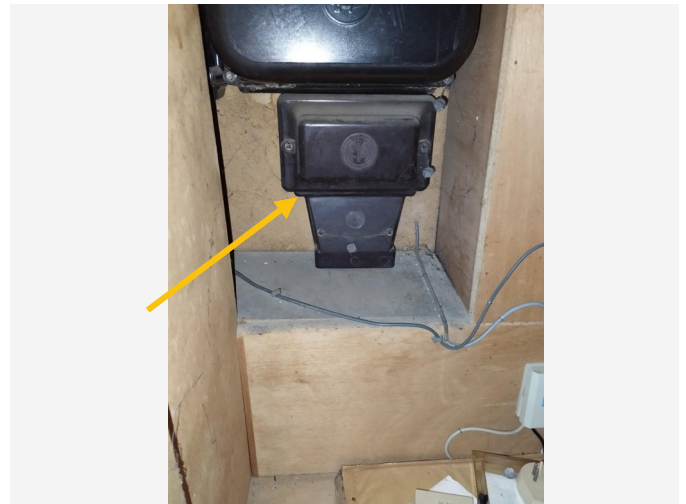
Beschrijving	verdeeldoos bakeliet
Omgeving	Binnen
Primaire drager	Communicatie en elektrische infrastructuur en uitrusting
Asbestmateriaal	Plaat, paneel, tablet - Type Bakeliet
Bindmiddel van asbestmateriaal	Kunststof of -hars
Gebondenheid op basis van bindmiddel	Hecht
Hoeveelheid (oppervlakte - dikte - aantal)	<ul style="list-style-type: none"> • 0,30 m² - 1,00 cm - 1 stuk
Totaal volume	0,003 m ³
Eenvoudig bereikbaar	Ja
Bevestigingswijze	<ul style="list-style-type: none"> • Geschroefd
Identificatiemethode	Vaststelling zonder monsternamen
Destructieve handeling voor identificatie	Nee
Opmerking	<p>Het is moeilijk te bepalen of de bakeliettoepassingen in de woning ook effectief asbesthoudend zijn (het kan ook gaan om de asbestvrije variant).</p> <p>-Er werd geen monster genomen o.w.v. beschadiging aan een elektrisch gerelateerde toepassing, extra controle bij verwijdering van het verdacht materiaal. Vermoedelijk zullen de toepassingen verwijderd worden bij aanpassing van het elektriciteitsnetwerk.</p>

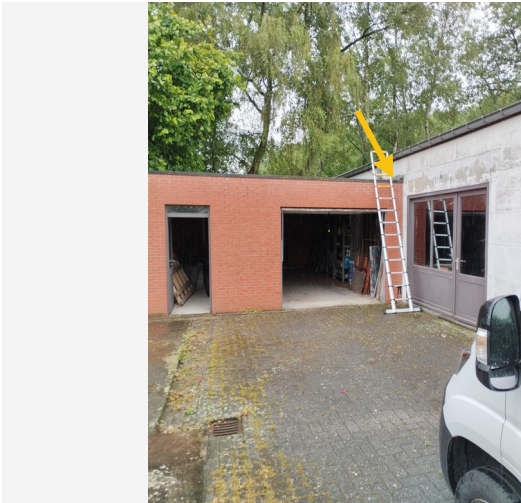
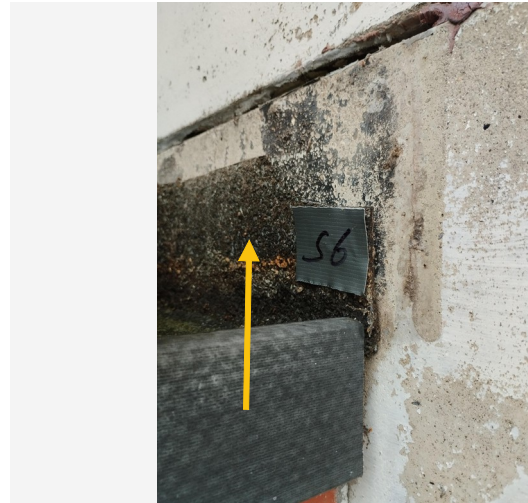
Fiche 21: roofing plat dak garage

Geen asbest

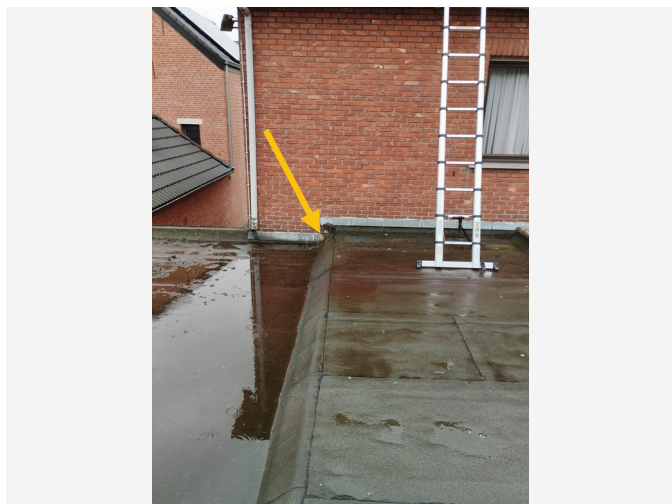
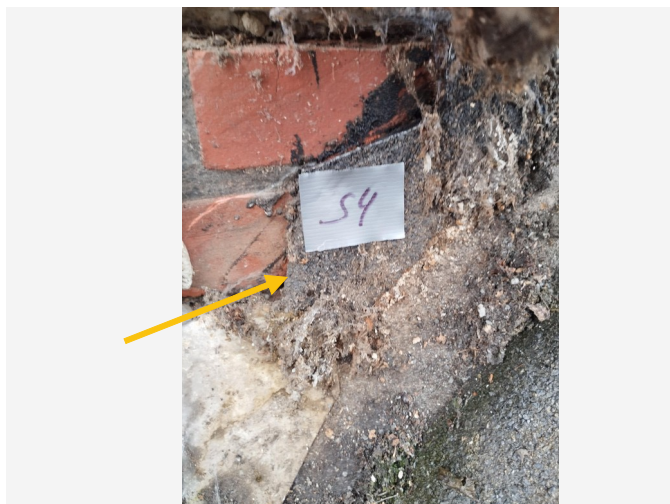
Fiche 22: roofing plat dak

Geen asbest

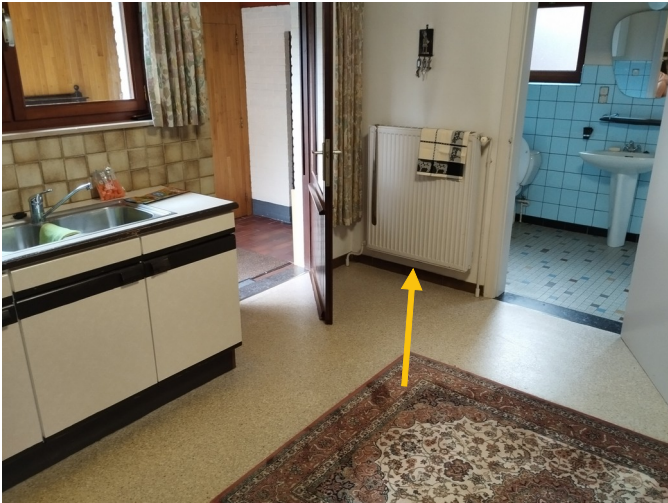
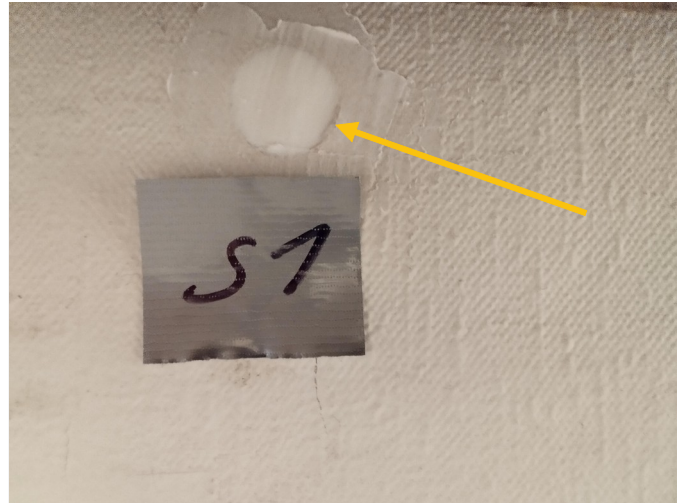
Fiche 23: pleisterwerk muren

Geen asbest

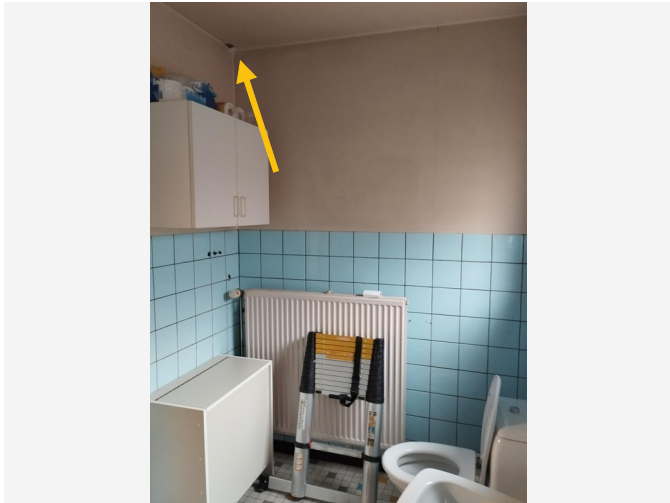
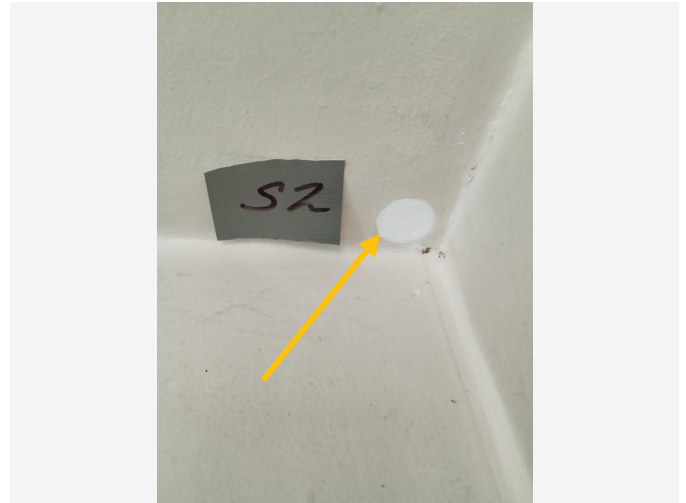
Fiche 25: pleisterwerk plafonds

Geen asbest
