# Asbestinventarisatetest

Peperstraat 6, 9506 Geraardsbergen

Attestnummer : 20250526-000225.000

Uitgegeven op : 26.05.2025

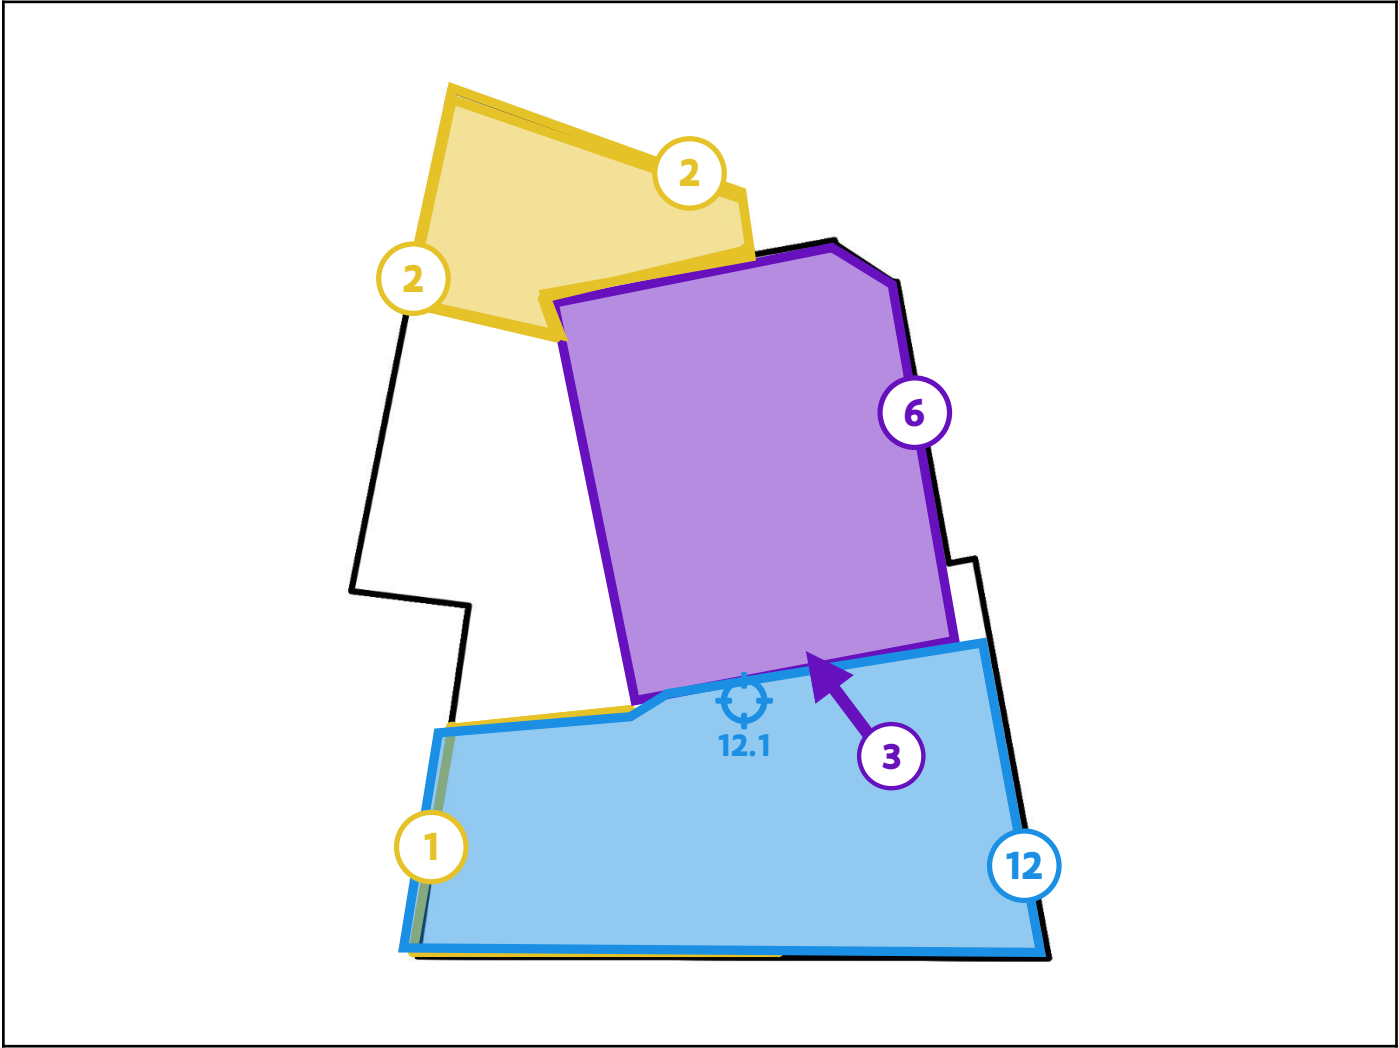
# Plan 1.10: Woning dakplan

Beschrijving	Type	Actie
1. Dekstenen (visueel vastgesteld).	Asbestmateriaal	Zorgvuldig beheren
2. Roofing (zonder staalname > 3,5m hoog, maar zichtbaar).	Asbestmateriaal	Zorgvuldig beheren
3. Schouw op het dak (beperkingsfiche).	Beperking	-
6. Onderdak hoofddak woning niet verdacht.	Advies	-
12. Roofing (met staalname).	Geen asbest	-
12.1 Code: 06	Puntmonster	-

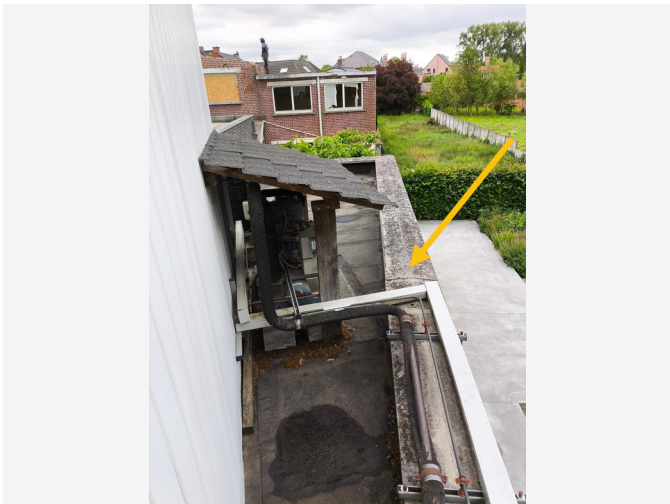
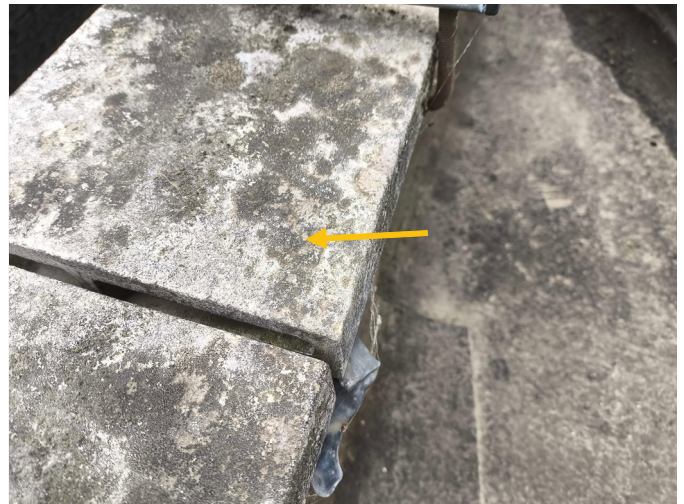
Het asbestmateriaal valt onder de mijlpaal van 2040.

Eindbeoordeling materiaalrisico	Laag materiaalrisico en/of verlaagde kans op vezelvrijgave
---------------------------------	------------------------------------------------------------

Gebondenheid	Categorie 1: hechtgebonden in oorsprong
Asbestsoort (vezeltype)	Crocidoliet aanwezig
Asbestconcentratie	Laag (< 50%)
Afschermingsgraad van het gehele materiaal	Geheel of deels vrij aan de buitenlucht
Toestand van het materiaal	Licht beschadigd, licht verweerd. Intact calciumsilicaatmateriaal of categorie III 'gebondenheid'

Beschrijving	Dekstenen (visueel vastgesteld).
Omgeving	Buiten
Primaire drager	Wand buitenschil
Asbestmateriaal	Deksteen, muurkap - Hol
Bindmiddel van asbestmateriaal	Cement
Gebondenheid op basis van bindmiddel	Hecht
Hoeveelheid (oppervlakte - dikte - aantal)	• 10,00 m <sup>2</sup> - 5,00 cm - 1 stuk
Totaal volume	0,50 m <sup>3</sup>
Eenvoudig bereikbaar	Ja
Bevestigingswijze	• Verlijmd, ingegoten, versmeerd
Identificatiemethode	Vaststelling zonder monsternamen
Destructieve handeling voor identificatie	Nee
Opmerking	De vermelde oppervlaktes, diktes, gewichten en volumes betreffen een beredeneerde schatting. Er worden geen rechten verleend aan deze oppervlaktes/diktes/volumes. Schrijf bij notitie het aantal lopende meters

- Zorg voor een veilig beheer. Vermijd het beschadigen van het asbestmateriaal. Controleer de toestand jaarlijks op wijzigingen.
- Voer bijkomende staalname(s) uit.

- Eenvoudige handelingen: mag via doe-het-zelf of door werknemer(s) met opleidingsattest eenvoudige handelingen  
EH via doe-het zelf : De dekstenen kunnen voorzichtig losgebeiteld worden , extra bevochtigen om stof te voorkomen Standaard dragen van de nodige wegwerp beschermingsmiddelen FFP 3 masker , handschoenen en tyvec CAT III type 5-6 , afspoelbaar schoeisel Verpakken in dubbel plastic folie , sluit luchtdicht af en breng naar het containerpark als hechtgebonden asbestafval. Voor hechtgebonden toepassingen: Bij verwijdering door doe-het-zelf moet men dit afval dubbel en luchtdicht verpakt aandienen bij het gemeentelijk recyclagepark. Men raadpleegt best op voorhand de voorwaarden van het recyclagepark. Zie ook link Zie <https://ovam.vlaanderen.be/wie-mag-wat-verwijderen> <https://ovam.vlaanderen.be/voorzorgsmaatregelen-bij-asbestverwijdering> <https://ovam.vlaanderen.be/asbestafval-afvoeren> Zie ook wetgevend kader (website van de OVAM en CODEX boek VI titel 3).

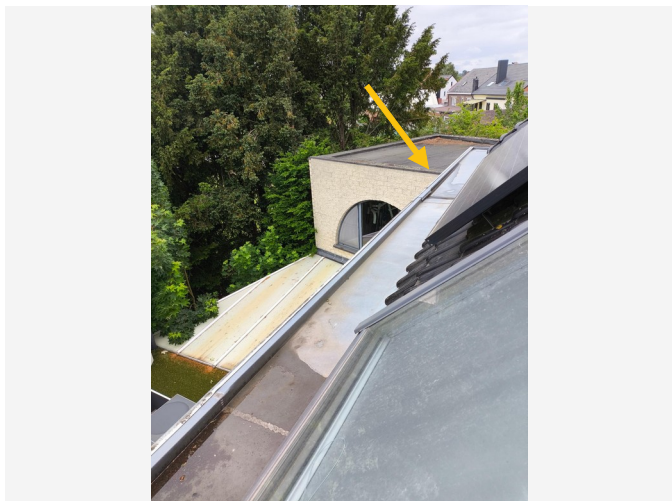
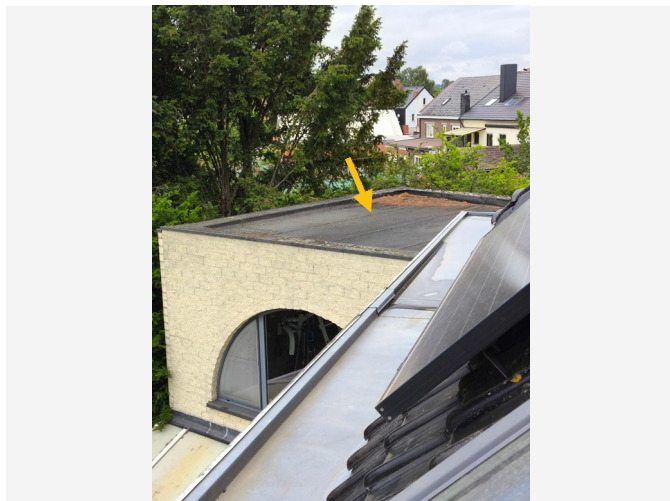
## Fiche 2: Roofing (zonder staalname > 3,5m hoog, maar zichtbaar).

Het asbestmateriaal valt onder de mijlpaal van 2040.

Eindbeoordeling materiaalrisico	Laag materiaalrisico en/of verlaagde kans op vezelvrijgave
---------------------------------	------------------------------------------------------------

Gebondenheid	Categorie 1: hechtgebonden in oorsprong
Asbestsoort (vezeltype)	Alleen chrysotiel
Asbestconcentratie	Laag (< 50%)
Afschermingsgraad van het gehele materiaal	Geheel of deels vrij aan de buitenlucht
Toestand van het materiaal	Licht beschadigd, licht verweerd. Intact calciumsilicaatmateriaal of categorie III 'gebondenheid'

Beschrijving	Roofing (zonder staalname > 3,5m hoog, maar zichtbaar.
Omgeving	Buiten
Primaire drager	Plat dak
Asbestmateriaal	Dak- en gevelbekleding - Roofing
Bindmiddel van asbestmateriaal	Bitumen (roofing, teer, asfalt)
Gebondenheid op basis van bindmiddel	Hecht
Hoeveelheid (oppervlakte - aantal)	• 30,00 m <sup>2</sup> - 1 stuk
Totale oppervlakte	30,00 m <sup>2</sup>
Eenvoudig bereikbaar	Ja
Bevestigingswijze	• Verlijmd, ingegoten, versmeerd
Identificatiemethode	Vaststelling zonder monstername Motivatie: Onderzoeksbepierking verhinderde monstername
Destructieve handeling voor identificatie	Nee
Opmerking	Volgens het inspectieprotocol is een monstername van roofing verplicht om dit te identificeren als niet-asbesthoudend. Omwille van de hoogte (>3,50m) is het platte dak niet bereikbaar en kon er bijgevolg geen staal genomen worden. De toepassing wordt in de databank als asbestverdacht beschouwd. Het is aangewezen om extra controle uit te voeren bij eventuele renovatiewerken. De vermelde oppervlaktes, diktes en volumes betreffen een beredeneerde schatting. Er worden geen rechten verleend aan deze oppervlaktes/diktes/volumes.

- Zorg voor een veilig beheer. Vermijd het beschadigen van het asbestmateriaal. Controleer de toestand jaarlijks op wijzigingen.
- Voer bijkomende staalname(s) uit.

- Eenvoudige handelingen: enkel door erkend asbestverwijderaar  
EH erkend saneerder, verwijdering dient te gebeuren volgens de geldende voorschriften en veiligheidsnormen. Zie ook link: <https://ovam.vlaanderen.be/wie-mag-wat-verwijderen>  
<https://ovam.vlaanderen.be/voorzorgsmaatregelen-bij-asbestverwijdering>  
<https://ovam.vlaanderen.be/asbestafval-afvoeren>. Zie ook wetgevend kader (website van de OVAM en CODEX boek VI titel 3). <http://werk.belgie.be/sites/default/files/content/documents/Welzijn%20op%20het%20werk/Regelgeving/Codex%20boek%20VI%20titel%203%20Asbest.pdf> methodiek verwijderingsmethodes worden achteraan in het attest verder toegelicht.

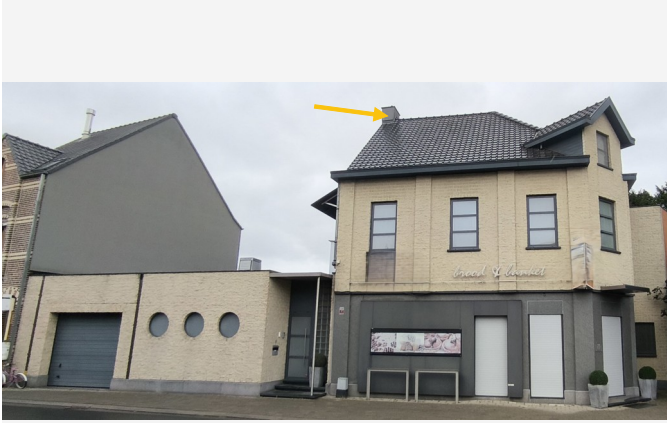
**Reden:** Het te onderzoeken materiaal situeert zich hoger dan 3,50 m te rekenen vanaf een veilige ondergrond

**Uitleg van de asbestdeskundige:** Bij werken (dak of reiniging schouw) kan een stelling geplaatst worden, het is niet duidelijk of er asbestverdachte materialen aanwezig zijn in de schouw.

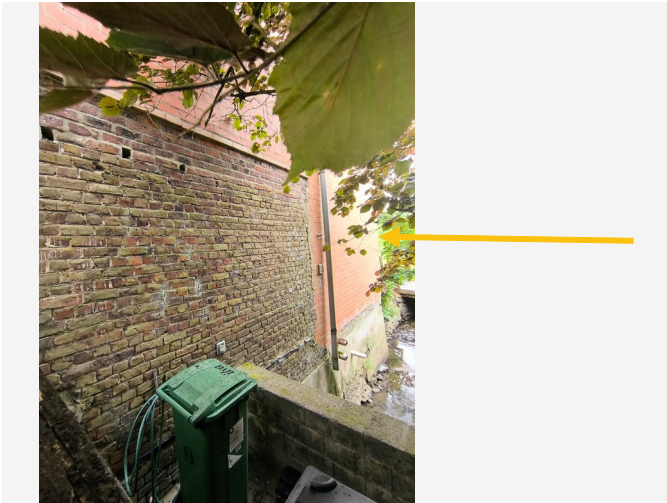
**Reden:** Er is geen volledige risicobeoordeling mogelijk

**Uitleg van de asbestdeskundige:** de achterliggende wanden zijn niet toegankelijk en niet volledig zichtbaar  
inspectie niet mogelijk

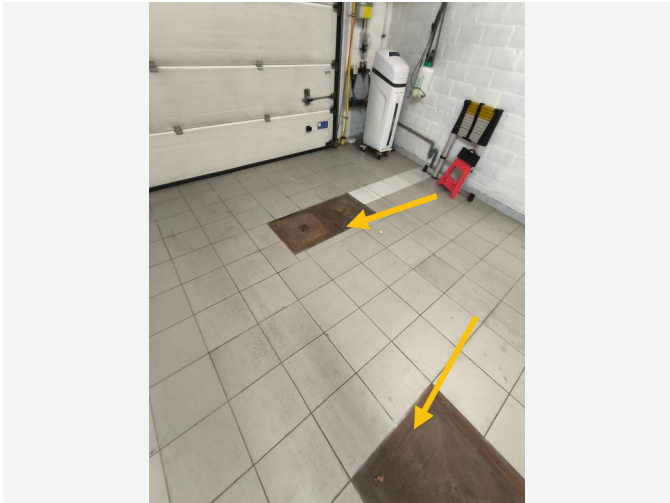
**Reden:** Er is geen volledige risicobeoordeling mogelijk

**Uitleg van de asbestdeskundige:** Putdeksel(s) is te zwaar om te heffen of is geklemd/vastgeroest.

Inspectie niet mogelijk.

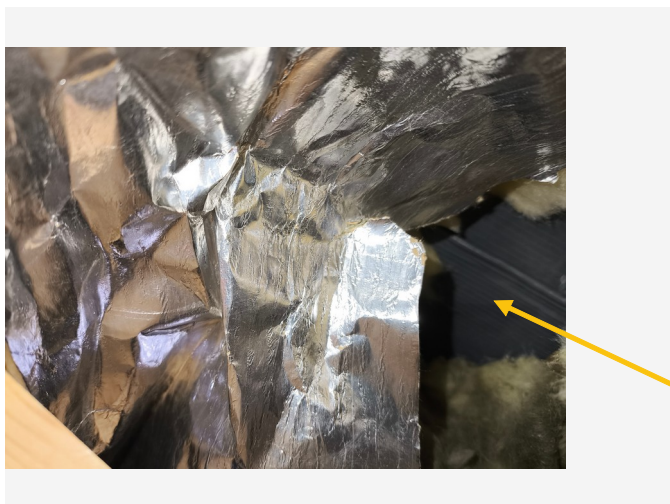
Het dak werd gecontroleerd (via een dakraam ,optillen van een dakpan). Er is geen verdacht onderdak vastgesteld .

Deze handeling is een steekproef , er is geen garantie dat het volledige dak met éénzelfde materiaal is opgebouwd. Dit kan enkel via destructief onderzoek vastgesteld worden.

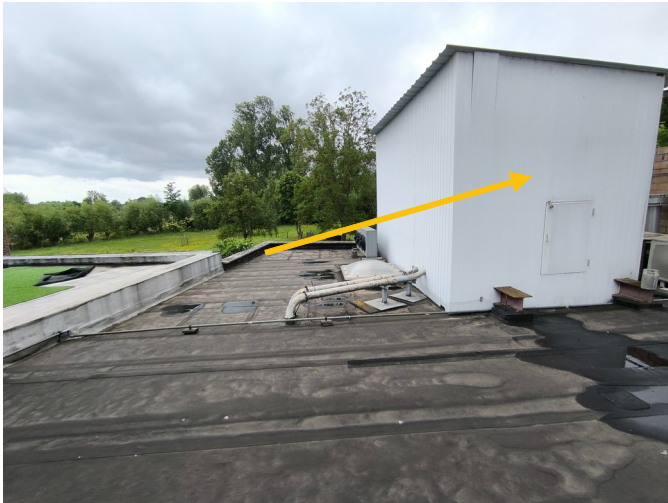
## Fiche 7: hopperruimte (+1)

de hopperruimte is gecontroleerd, geen verdachte materialen vastgesteld

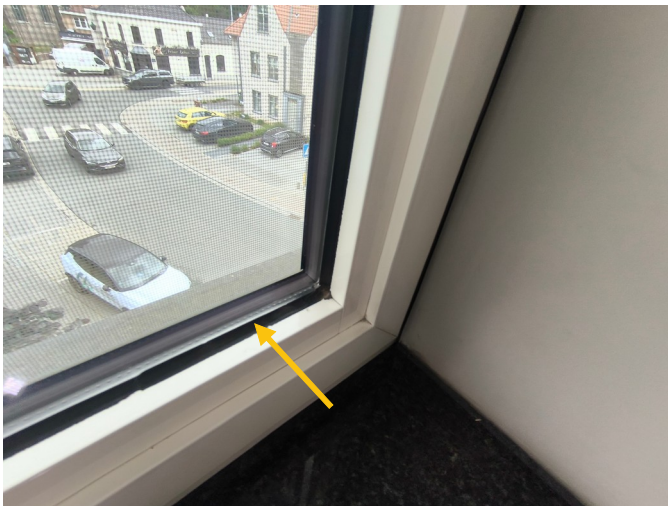
## Fiche 8: Kit niet verdacht (visueel vastgesteld).

De gebruikte siliconen kit is niet asbestverdacht

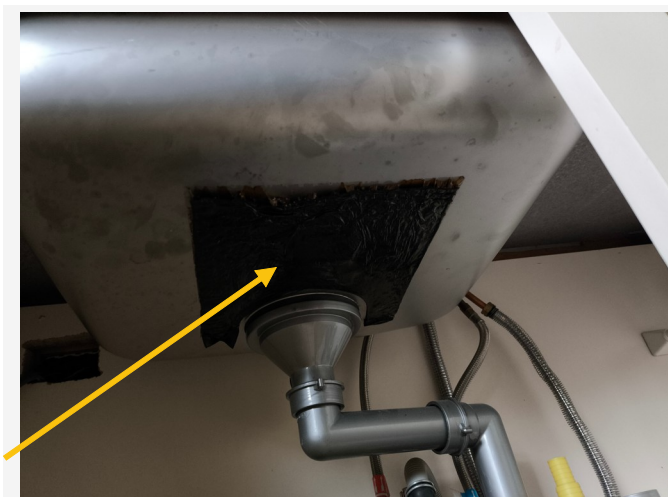
De keuken is van een recent bouwjaar, de ontdreuningsplaat spoelbak keuken werd gecontroleerd en is niet verdacht

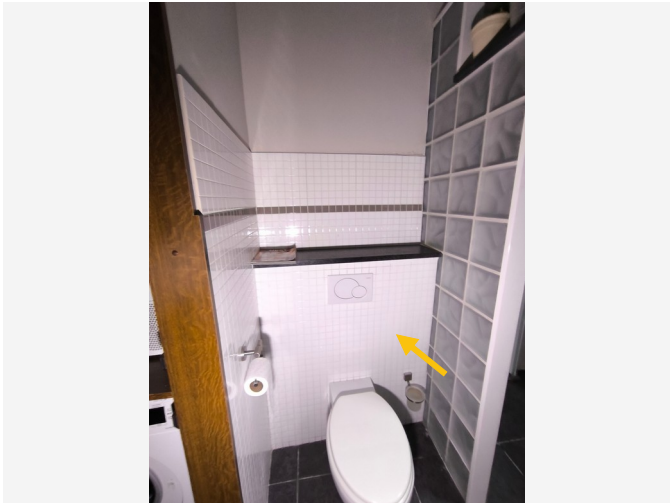
In het inspectieprotocol is een monsternamen van tegellijm verplicht om dit te identificeren als niet-asbesthoudend. Er waren geen facturen ter beschikking die bevestigen dat de tegels na 2001 waren geplaatst. Er waren geen bestaande beschadigingen aan de wandtegels om de lijm voldoende te kunnen inspecteren. Om dit af te toetsen is het aangewezen om bij eventuele renovatiewerken aan de tegels verder onderzoek/staalname te laten uitvoeren ter controle.

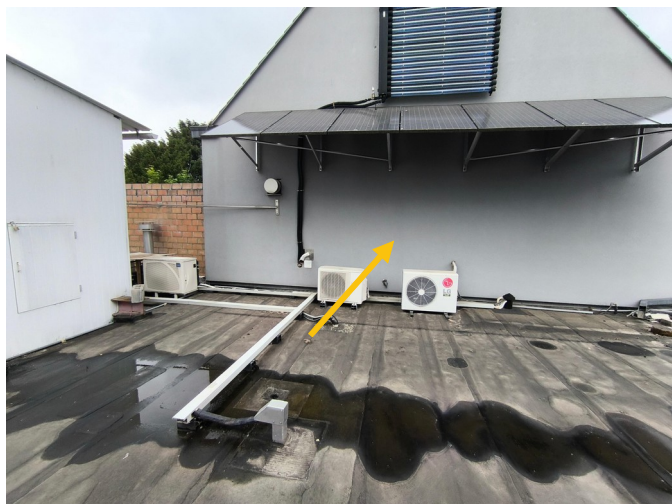
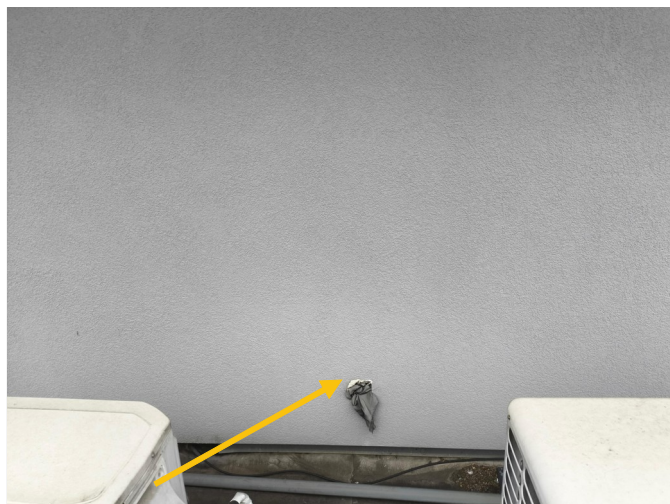
## Fiche 11: Crepi gevels

Geen asbest

#	Type	Referentie	Resultaat
11.1	Mengmonster	04	Geen asbest

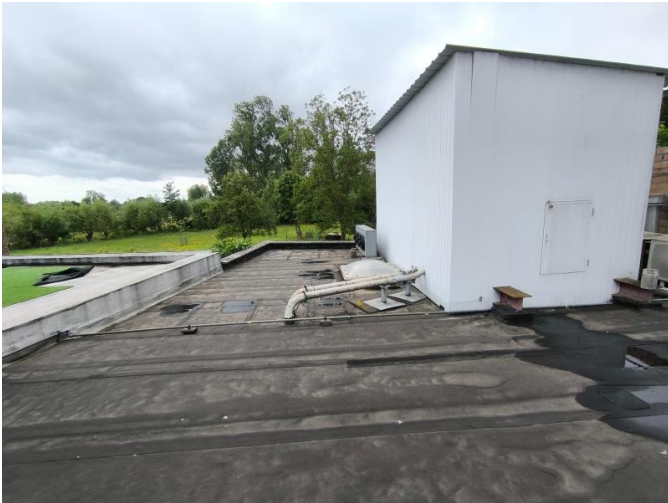
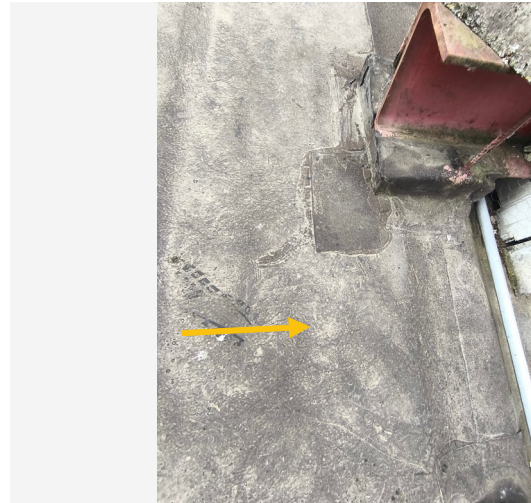
## Fiche 12: Roofing (met staalname).

Geen asbest

#	Type	Referentie	Resultaat
12.1	Puntmonster	06	Geen asbest

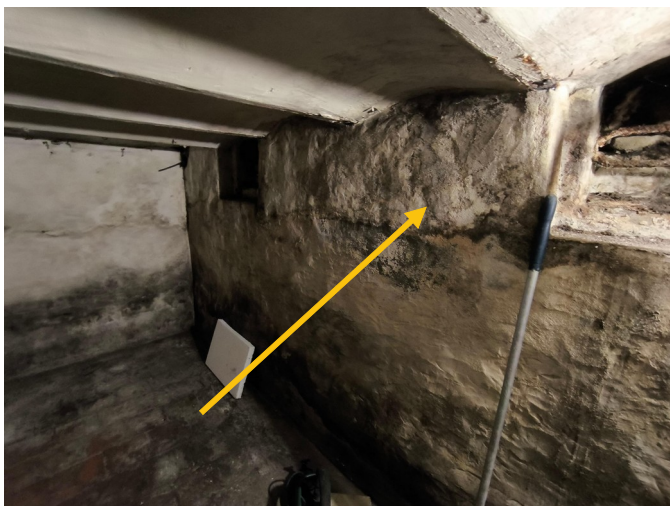
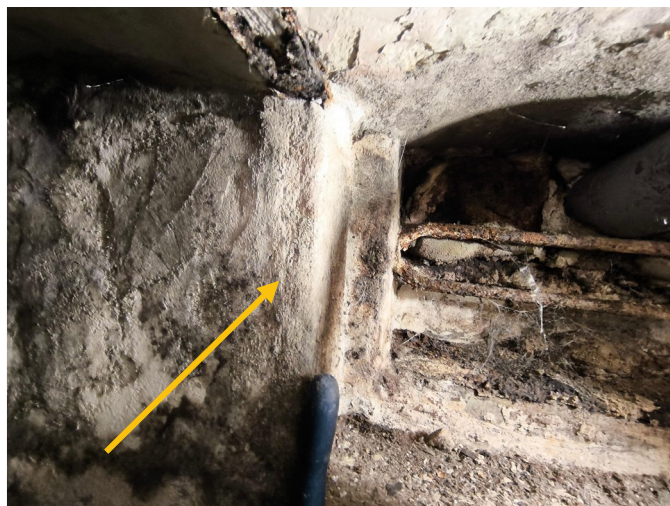
## Fiche 13: Cementering binnen kelder

Geen asbest

#	Type	Referentie	Resultaat
13.1	Mengmonster	03	Geen asbest

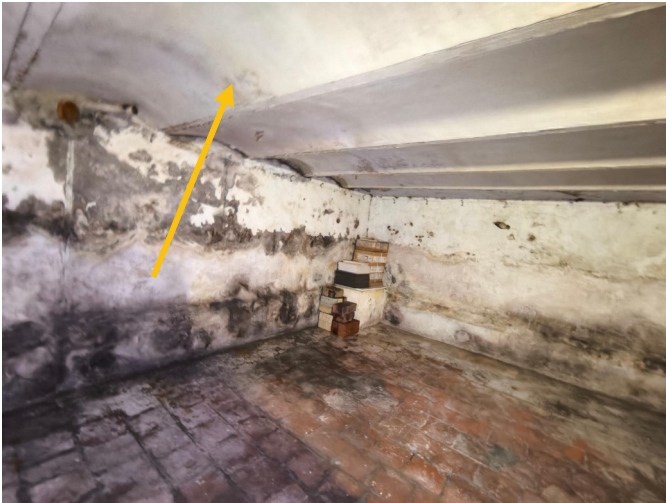
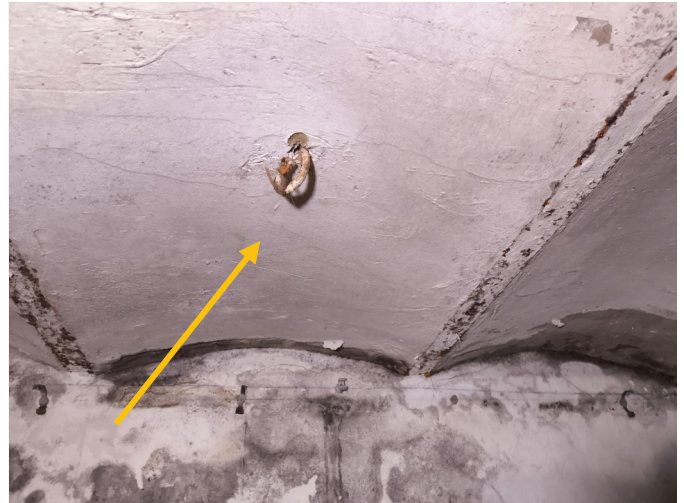
## Fiche 14: Plafondpleister.

Geen asbest

#	Type	Referentie	Resultaat
14.1	Mengmonster	02	Geen asbest

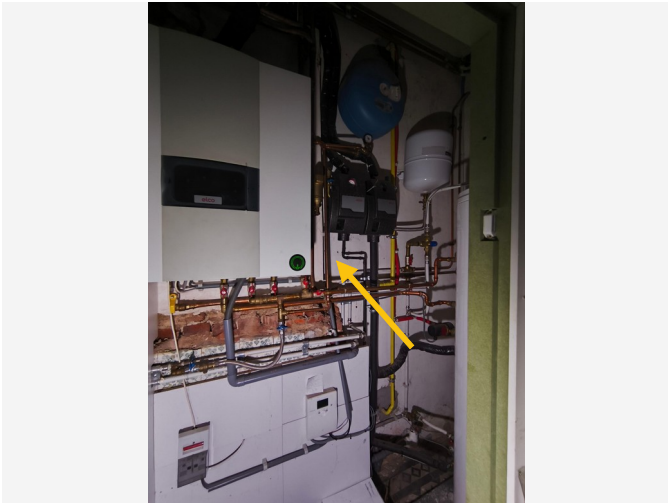
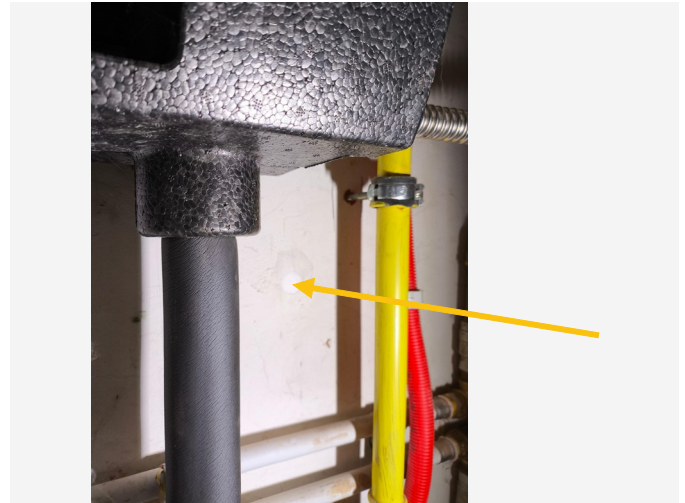
## Fiche 15: muurpleister 2

Geen asbest

#	Type	Referentie	Resultaat
15.1	Mengmonster	05	Geen asbest

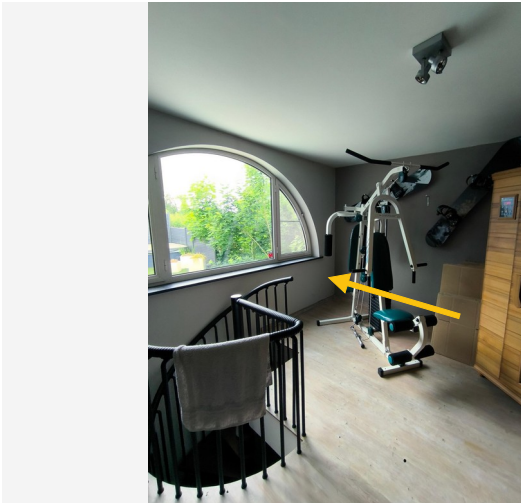
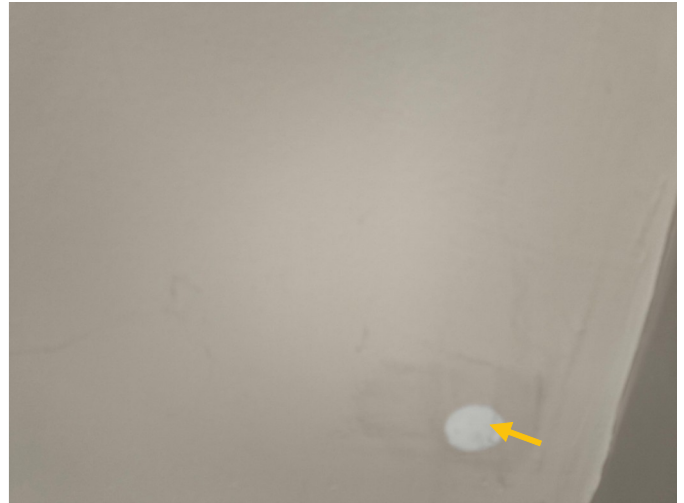
## Fiche 16: Muurpleister 1 woning

Geen asbest

#	Type	Referentie	Resultaat
16.1	Mengmonster	01	Geen asbest
