Asbestinventarisatetest

Wolfshaegen 229, 3040 Huldenberg

Attestnummer : **20250517-000038.000**

Uitgegeven op : **17.05.2025**

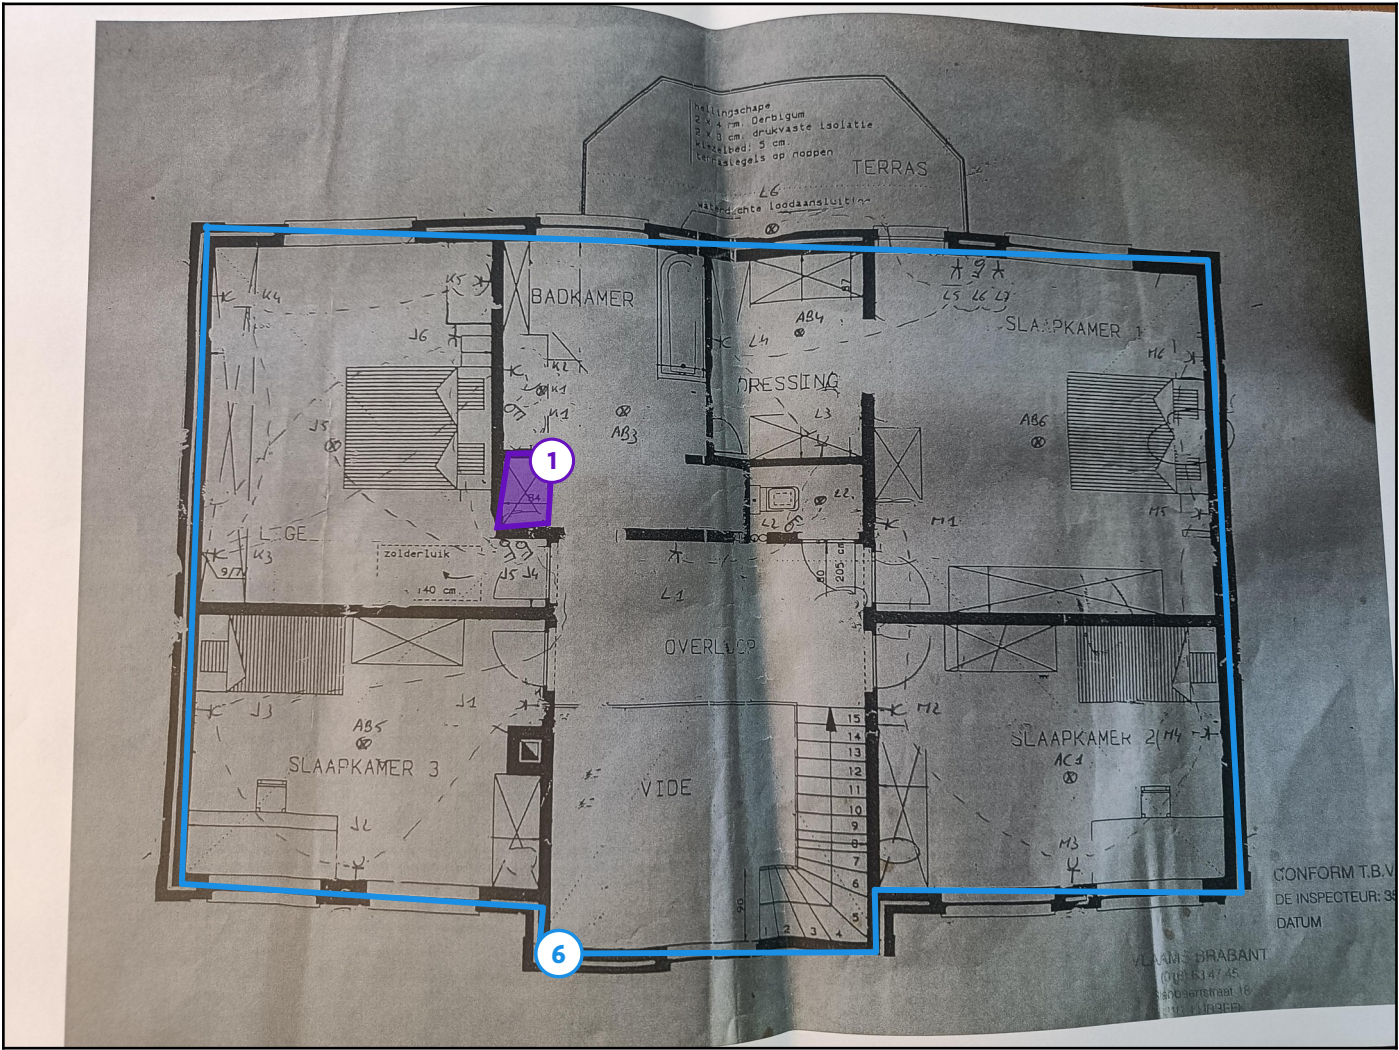
Plan 1.5: 1ste verdieping

Beschrijving	Type	Actie
1. Schouw	Beperking	-
6. Pleisterwerk - muren	Geen asbest	-

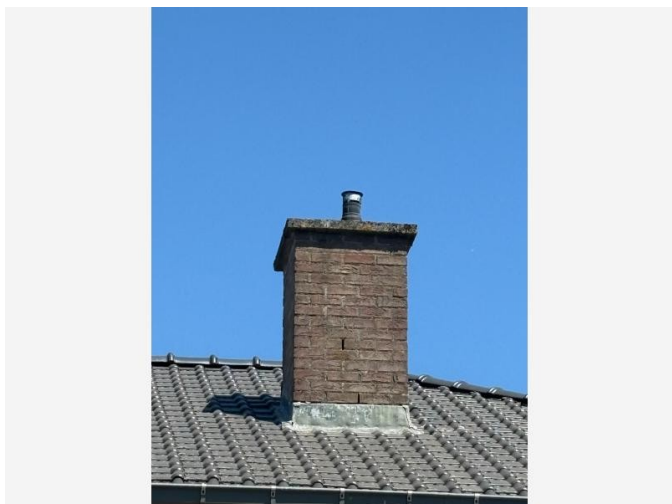
Situeringsfoto

Tijdelijke beperking

Reden: Het te onderzoeken materiaal situeert zich hoger dan 3,50 m te rekenen vanaf een veilige ondergrond

Uitleg van de asbestdeskundige: De schouw bevindt zich hoger dan 3.5m vanop ene veilige ondergrond waardoor geen inspectie kon gebeuren. Ook van binnenuit was de schouw afgesloten. Bij werken wordt aangeraden deze te inspecteren.

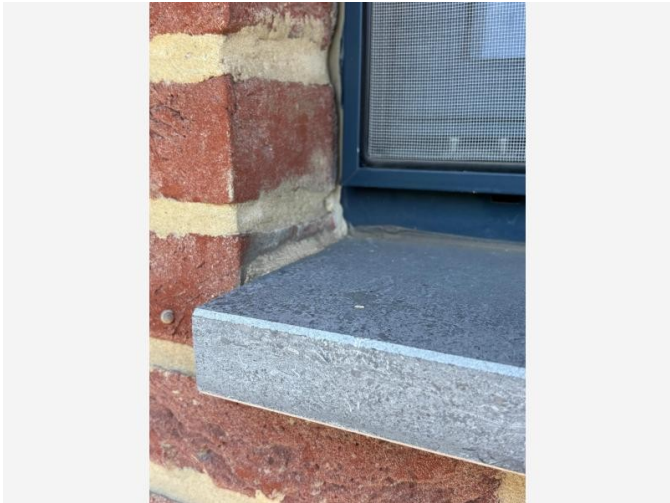
Vrije foto

Geen asbestverdachte mastiek of stopverf aanwezig. De aanduiding op het plan geldt voor alle ramen en deuren.

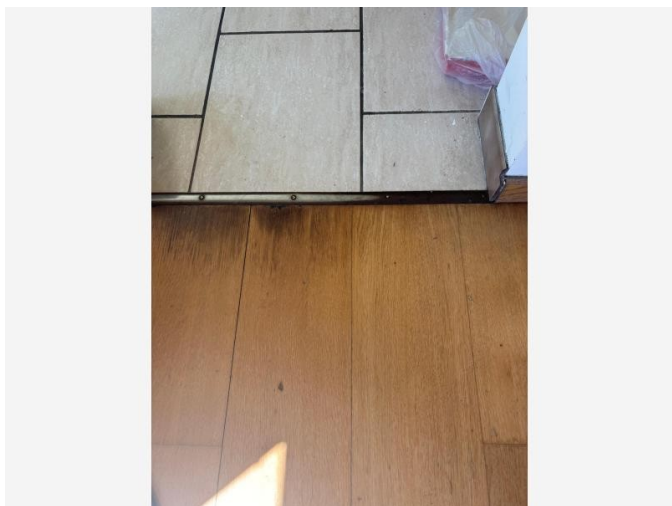
Vrije foto

Combinatie van tegelvloeren, parket en kurk - geen asbestverdachte vloeren aanwezig.

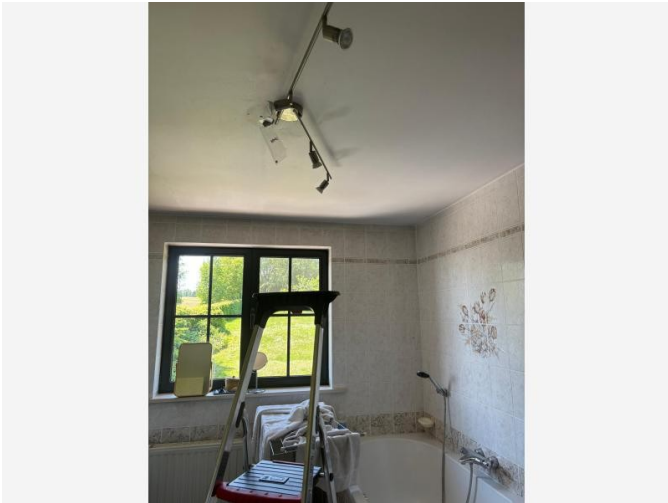
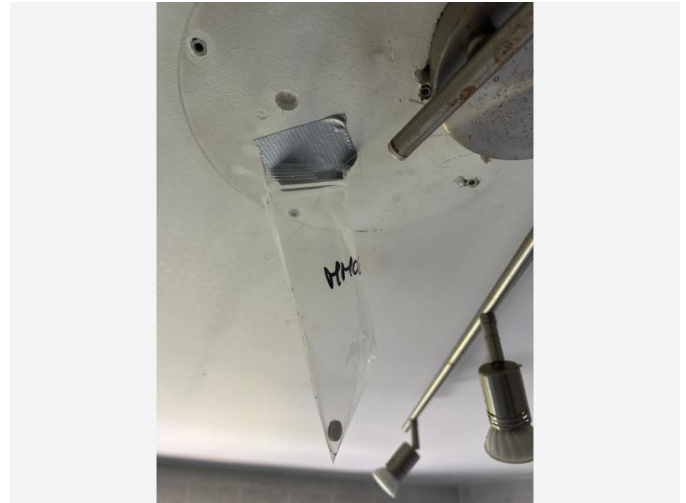
Fiche 4: Pleisterwerk - plafonds

Geen asbest

#	Type	Referentie	Resultaat
4.1	Mengmonster	MM02	Geen asbest

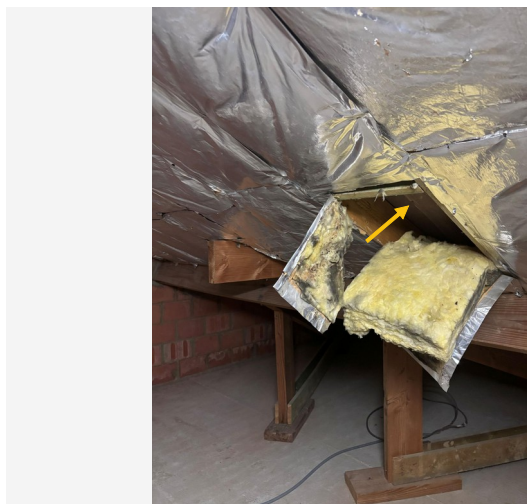
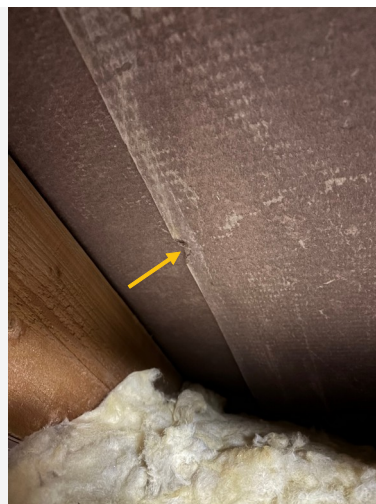
Fiche 5: Onderdak

Geen asbest

#	Type	Referentie	Resultaat
5.1	Puntmonster	MM03	Geen asbest

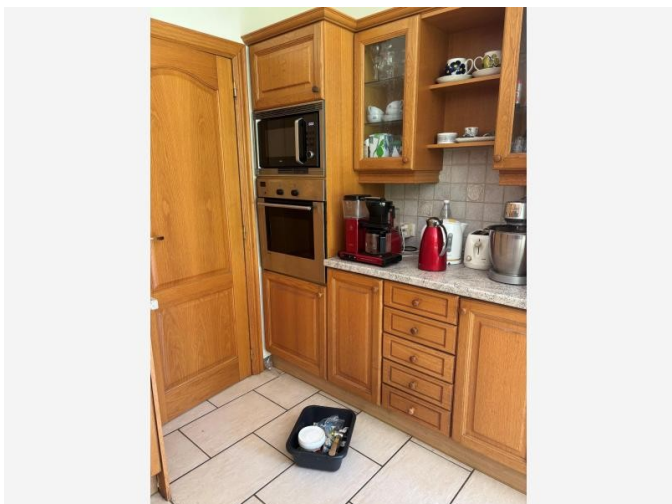
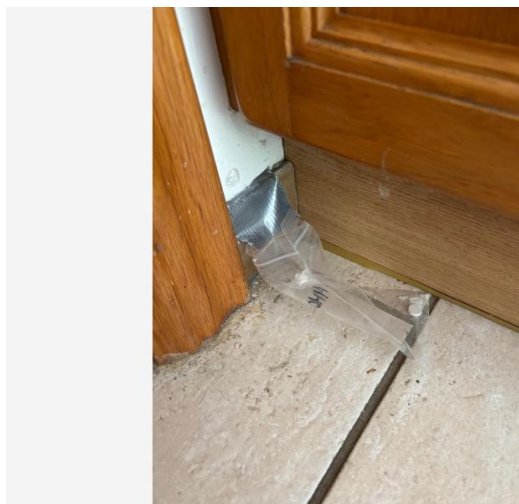
Fiche 6: Pleisterwerk - muren

Geen asbest

#	Type	Referentie	Resultaat
6.1	Mengmonster	MM01	Geen asbest

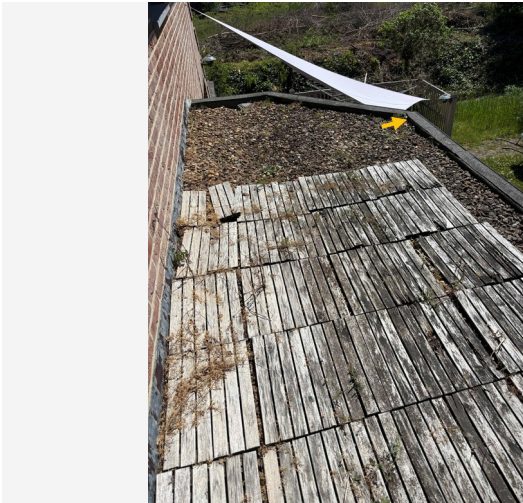
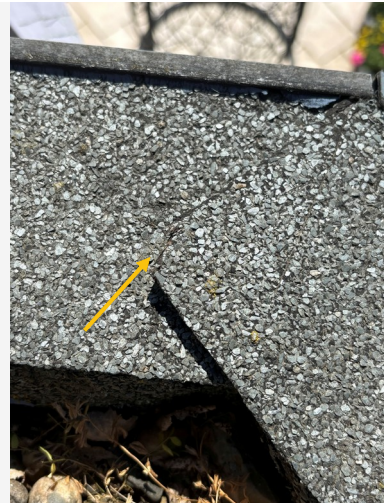
Fiche 7: Dakbedekking - roofing

Geen asbest

#	Type	Referentie	Resultaat
7.1	Puntmonster	MM04	Geen asbest
