Asbestinventarisatetest

Groendyk 250, 8670 Koksijde

Attestnummer : 20250526-000030.000

Niet-asbestveilig

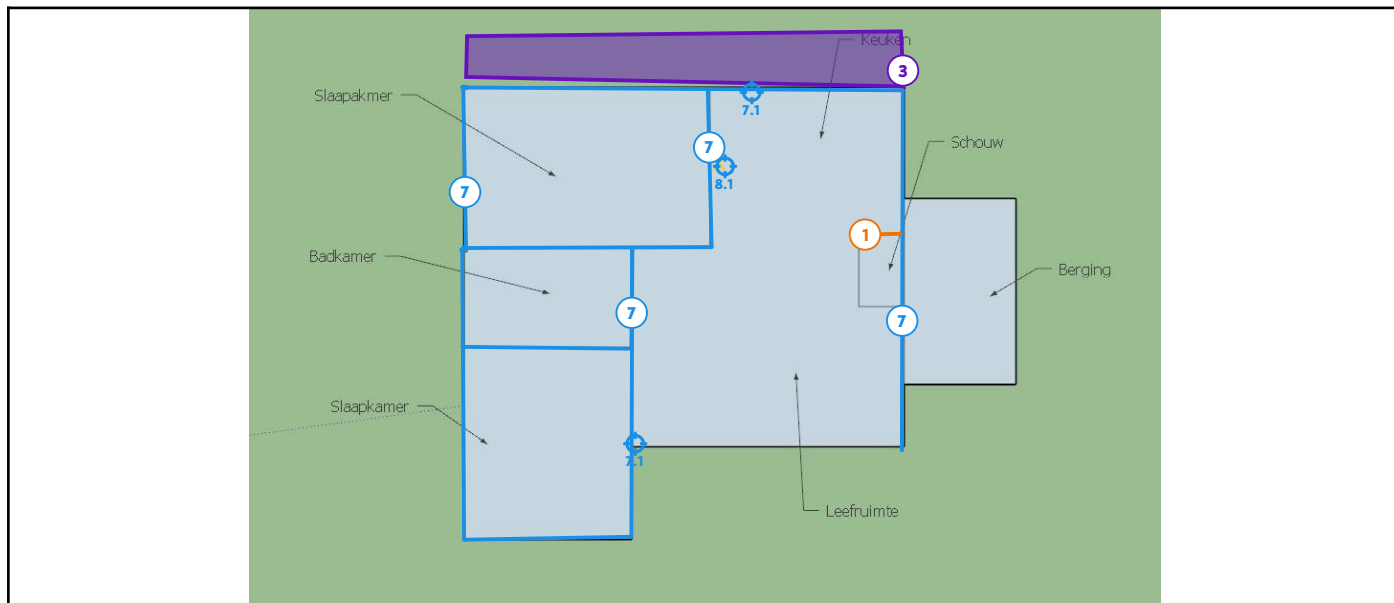
Plan 1.1: +0 grondplan

Beschrijving	Type	Actie
1. Vezelcement platen binnenkant deuren linkerkant schouw	Asbestmateriaal	Verwijderen
3. Achterkant woning	Beperking	-
7. Pleisterwerk muren	Geen asbest	-
7.1 Code: 10074-1	Mengmonster	-
8. Anti dreunlaag spoelbak keuken	Geen asbest	-
8.1 Code: 10074-3	Puntmonster	-

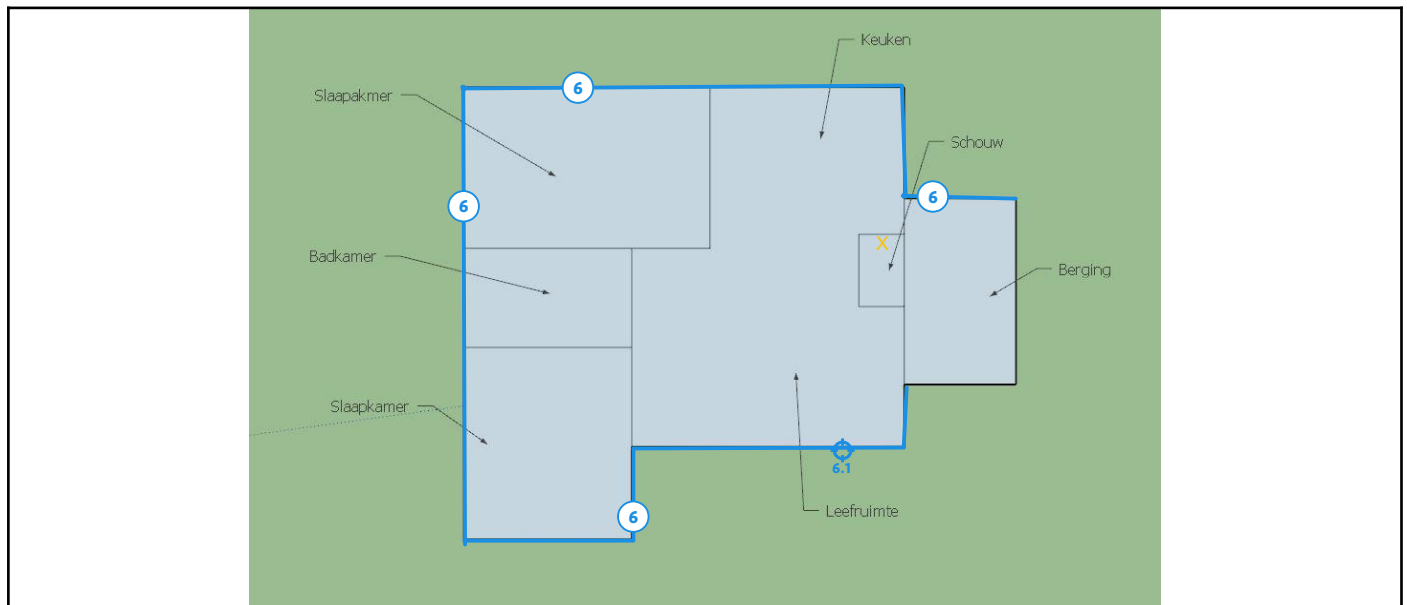
Plan 1.2: +0 grondplan

Beschrijving	Type	Actie
2. Vezelcementen buis voor rookgasafvoer in schouw	Asbestmateriaal	Maatregelen nemen
6. Mastiek tss grond en buitenmuur	Geen asbest	-
6.1 Code: 10074-2	Puntmonster	-

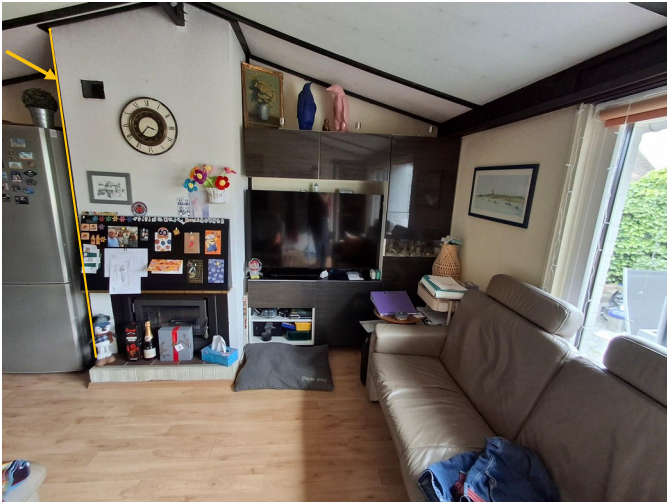
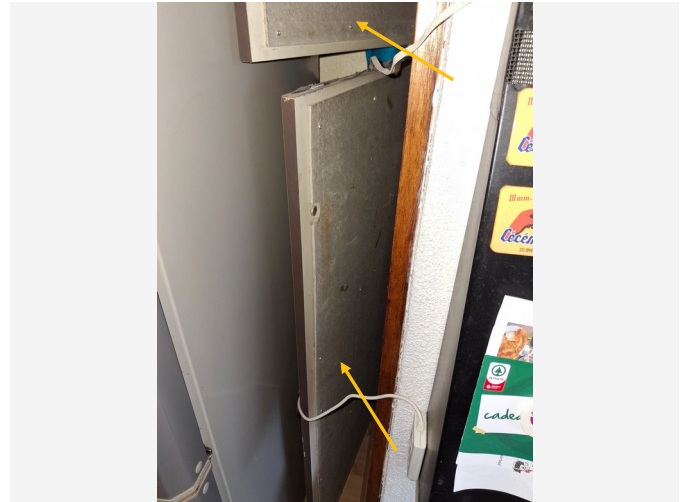
Fiche 1: Vezelcement platen binnenkant deuren linkerkant schouw

Het asbestmateriaal valt onder de mijlpaal van 2040.

Verwijderen

Eindbeoordeling materiaalrisico	Verhoogd materiaalrisico en/of verhoogde kans op vezelvrijgave
---------------------------------	--

Gebondenheid	Categorie 1: hechtgebonden in oorsprong
Asbestsoort (vezeltype)	Crocidoliet aanwezig
Asbestconcentratie	Laag (< 50%)
Afschermingsgraad van het gehele materiaal	Geheel of deels (ook) vrij aan binnenluchtstromen
Toestand van het materiaal	Licht beschadigd, licht verweerd. Intact calciumsilicaatmateriaal of categorie III 'gebondenheid'

Beschrijving	Vezelcement platen binnenkant deuren linkerkant schouw
Omgeving	Binnen
Primaire drager	Wandopening verticaal (raam, deur, ...)
Asbestmateriaal	Plaat, paneel, tablet - Generiek
Bindmiddel van asbestmateriaal	Cement
Gebondenheid op basis van bindmiddel	Hecht
Hoeveelheid (oppervlakte - dikte - aantal)	• 0,96 m ² - 1,00 cm - 2 stuks
Totaal volume	0,019 m ³
Eenvoudig bereikbaar	Ja
Bevestigingswijze	• Geschroefd
Identificatiemethode	Vaststelling zonder monstername
Destructieve handeling voor identificatie	Nee
Opmerking	De hoeveelheid is een schatting.

- Zorg voor een veilig beheer. Vermijd het beschadigen van het asbestmateriaal. Controleer de toestand jaarlijks op wijzigingen.

- Eenvoudige handelingen: mag via doe-het-zelf of door werknemer(s) met opleidingsattest eenvoudige handelingen
Verwijder deze beplating door ze los te schroeven, breek of beschadig de beplating zeker niet!

Deze toepassing kan verwijderd worden aan de hand van een eenvoudige handeling, echter dient er wel rekening gehouden te worden met de PBM's en een correct afvalbeheer. Vergeet de toepassing zeker ook niet te fixeren.

Zorg ervoor dat het materiaal goed gefixeerd is en draag de aanbevolen beschermende kledij:

Voer het verwijderde materiaal af in een zak / container met vermelding van asbesthoudend materiaal en breng het naar een erkende verwerker.

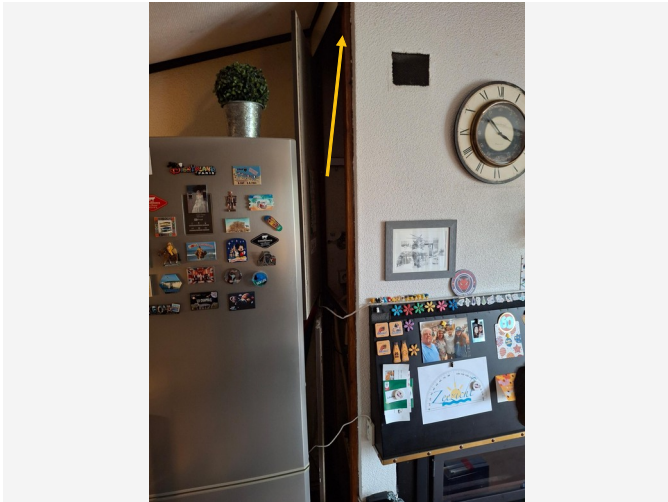
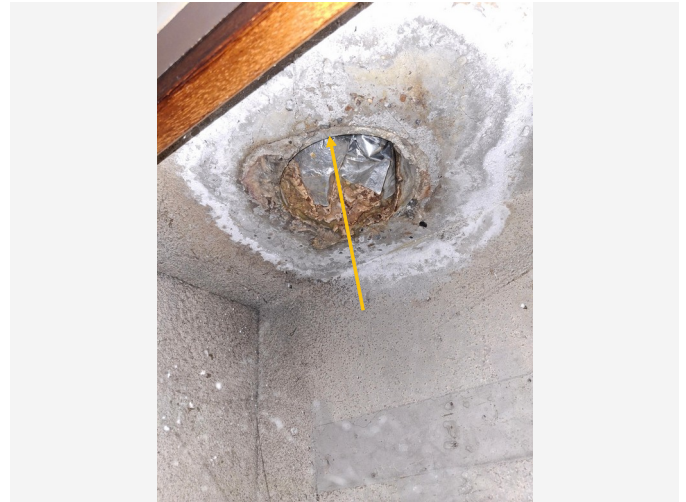
Fiche 2: Vezelcementen buis voor rookgasafvoer in schouw

Het asbestmateriaal valt onder de mijlpaal van 2040.

Maatregelen nemen

Eindbeoordeling materiaalrisico	Verhoogd materiaalrisico en/of verhoogde kans op vezelvrijgave
---------------------------------	--

Gebondenheid	Categorie 1: hechtgebonden in oorsprong
Asbestsoort (vezeltype)	Crocidoliet aanwezig
Asbestconcentratie	Laag (< 50%)
Afschermingsgraad van het gehele materiaal	Geheel of deels (ook) vrij aan binnenluchtstromen
Toestand van het materiaal	Licht beschadigd, licht verweerd. Intact calciumsilicaatmateriaal of categorie III 'gebondenheid'

Beschrijving	Vezelcementen buis voor rookgasafvoer in schouw
Omgeving	Binnen
Primaire drager	HVAC infrastructuur en uitrusting
Asbestmateriaal	Buis, koker, leiding, pijp, doorvoer
Bindmiddel van asbestmateriaal	Cement
Gebondenheid op basis van bindmiddel	Hecht
Hoeveelheid (lengte - omtrek - dikte - aantal)	<ul style="list-style-type: none">• 2,00 m - 40,00 cm - 1,00 cm - 1 stuk
Totaal volume	0,008 m ³
Eenvoudig bereikbaar	Nee <ul style="list-style-type: none">• Verwijdering tast de bouwkundige integriteit aan.
Bevestigingswijze	<ul style="list-style-type: none">• Geklemd• Verlijmd, ingegoten, versmeerd
Identificatiemethode	Vaststelling zonder monsternamen
Destructieve handeling voor identificatie	Nee
Opmerking	De hoeveelheid is een schatting.

- Zorg voor een veilig beheer en verwijder dit asbestmateriaal wanneer het bij werken eenvoudig bereikbaar wordt. Controleer de toestand jaarlijks op wijzigingen.

- Eenvoudige handelingen: enkel door erkend asbestverwijderaar
Deze toepassing kan eenvoudig worden verwijderd door een erkend verwijderaar.

Gegeven de ouderdom / aard / en verwerking van deze materialen, worden bijkomende maatregelen noodzakelijk geacht om deze op een veilige manier te verwijderen en te kunnen garanderen dat de materialen in de omgeving niet gecontamineerd worden met asbestvezels.

Zorg ervoor dat het materiaal goed gefixeerd is en draag de juiste beschermende kledij:

Voer het verwijderde materiaal af in een zak met vermelding van asbesthoudend materiaal en breng het naar een erkende verwerker.

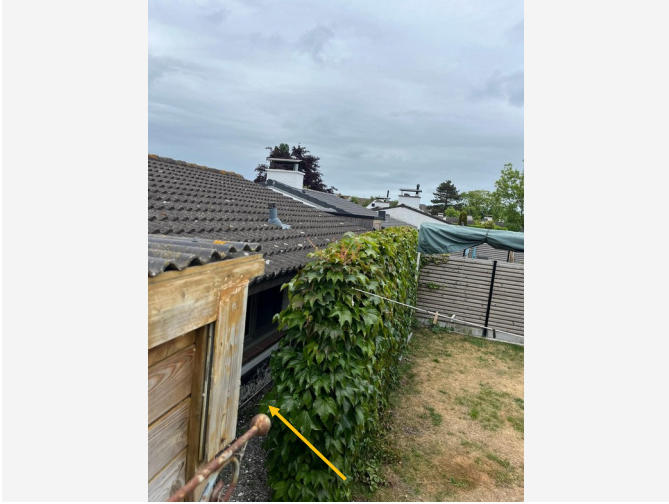
Tijdelijke beperking

Reden: Er is geen volledige risicobeoordeling mogelijk

Uitleg van de asbestdeskundige: Achterkant woning enkel bereikbaar door tuin burenen.

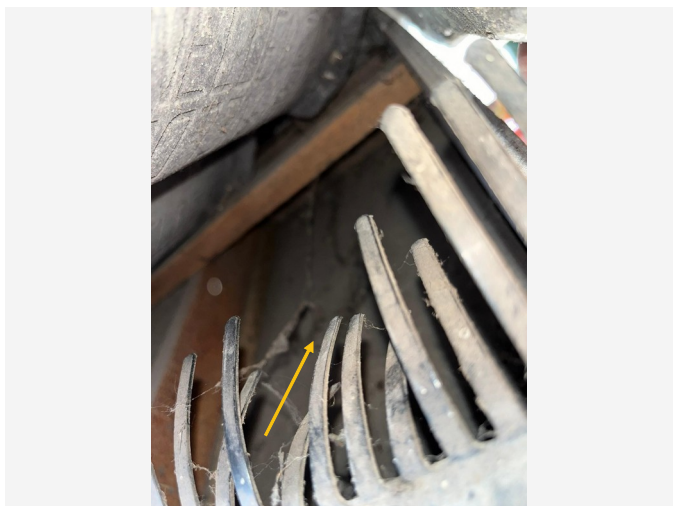
Geen onderdak aanwezig.

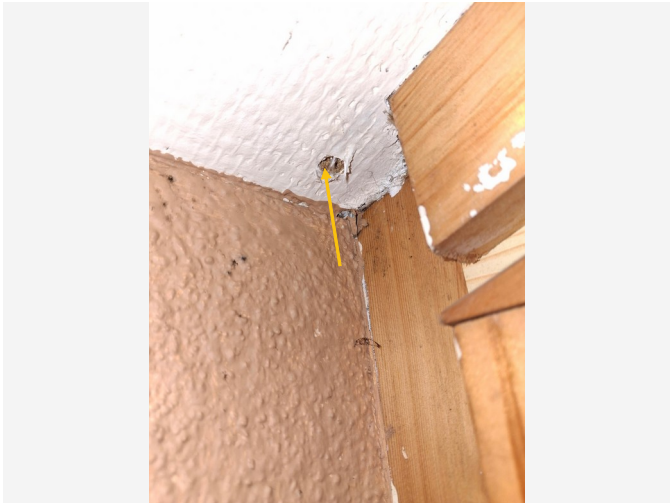
Fiche 5: Plafond bestaat uit houtvezelplaten

Platen plafond zijn uit houtvezel.

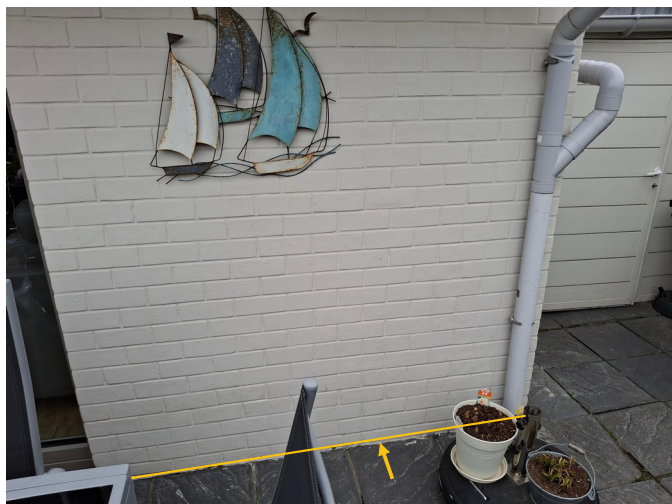
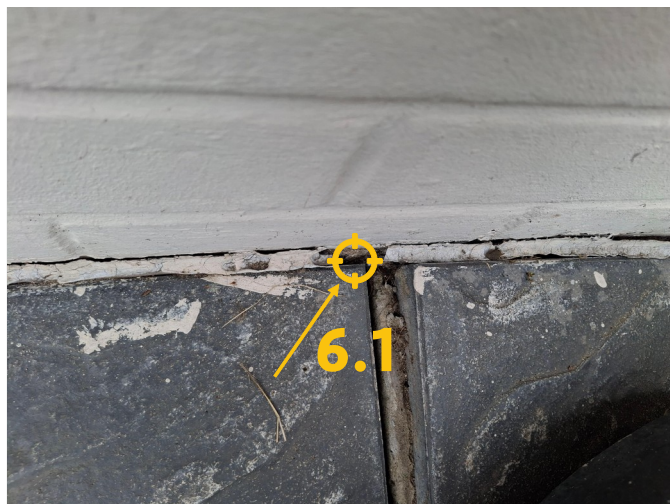
Geen asbest

#	Type	Referentie	Resultaat
6.1	Puntmonster	10074-2	Geen asbest

Beschrijving	Mastiek tss grond en buitenmuur
Omgeving	Buiten
Primaire drager	Wand buitenschil
Bindmiddel van materiaal	Kitten, mastiek, pasta
Gebondenheid op basis van bindmiddel	Hecht
Hoeveelheid (gewicht - aantal)	• 2,36 kg - 1 stuk
Totaal gewicht	2,36 kg
Identificatiemethode	Vaststelling met monstername
Destructieve handeling voor identificatie	Nee
Opmerking	De hoeveelheid is een schatting.

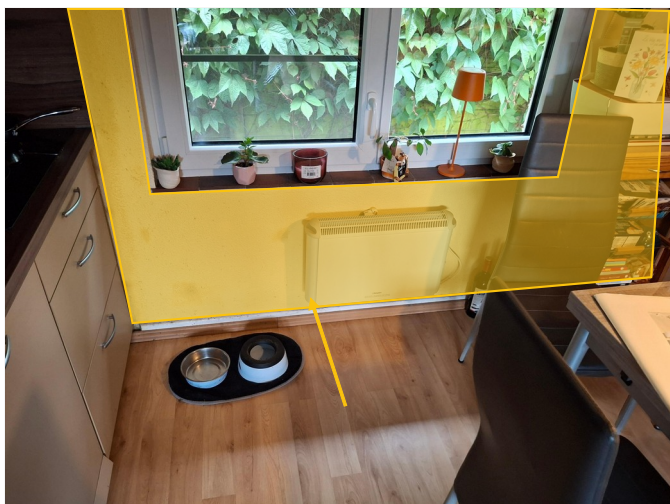
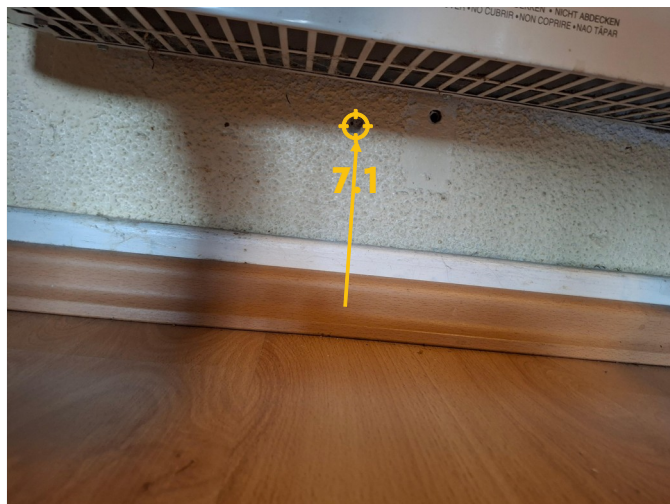
Fiche 7: Pleisterwerk muren

Geen asbest

#	Type	Referentie	Resultaat
7.1	Mengmonster	10074-1	Geen asbest

Beschrijving	Pleisterwerk muren
Omgeving	Binnen
Primaire drager	Binnenwand
Bindmiddel van materiaal	Gips - kalk
Gebondenheid op basis van bindmiddel	Niet-hechtgebonden
Hoeveelheid (oppervlakte - dikte - aantal)	• 125,00 m ² - 1,00 cm - 1 stuk
Totaal volume	1,25 m ³
Identificatiemethode	Vaststelling met monstername
Destructieve handeling voor identificatie	Nee
Opmerking	De hoeveelheid is een schatting.

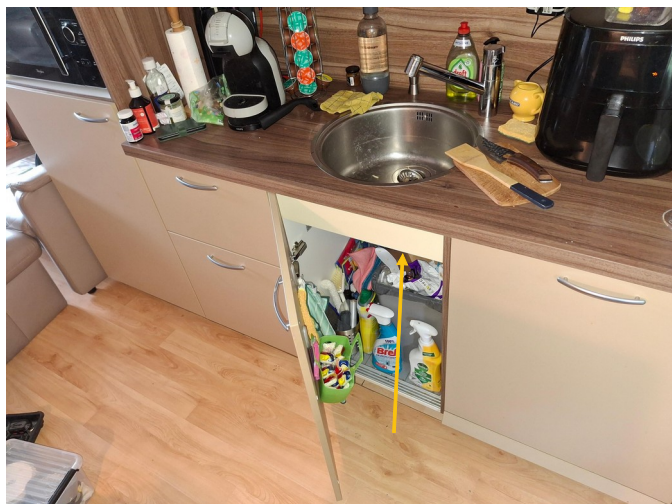
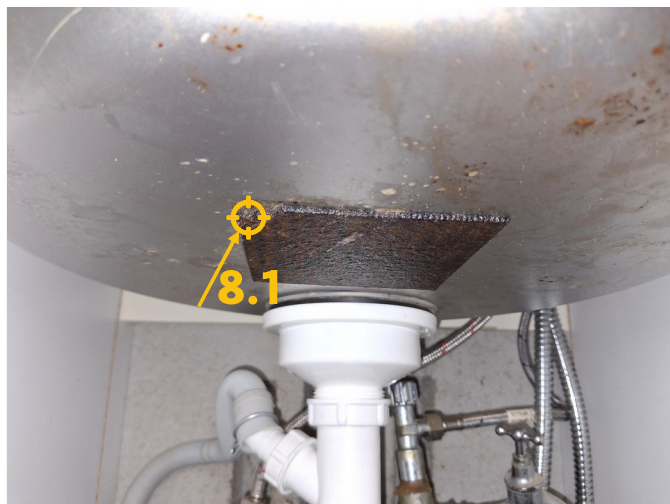
Fiche 8: Anti dreunlaag spoelbak keuken

Geen asbest

#	Type	Referentie	Resultaat
8.1	Puntmonster	10074-3	Geen asbest

Beschrijving	Anti dreunlaag spoelbak keuken
Omgeving	Binnen
Primaire drager	Sanitaire infrastructuur en uitrusting (toe- en afvoer)
Bindmiddel van materiaal	Bitumen (roofing, teer, asfalt)
Gebondenheid op basis van bindmiddel	Hecht
Hoeveelheid (oppervlakte - aantal)	• 0,40 m ² - 1 stuk
Totale oppervlakte	0,40 m ²
Identificatiemethode	Vaststelling met monstername
Destructieve handeling voor identificatie	Nee
Opmerking	De hoeveelheid is een schatting.
