# Asbestinventarisatetest

Egaartbaan 29, 1741 Ternat

Attestnummer : 20250421-000284.000

Uitgegeven op : 21.04.2025

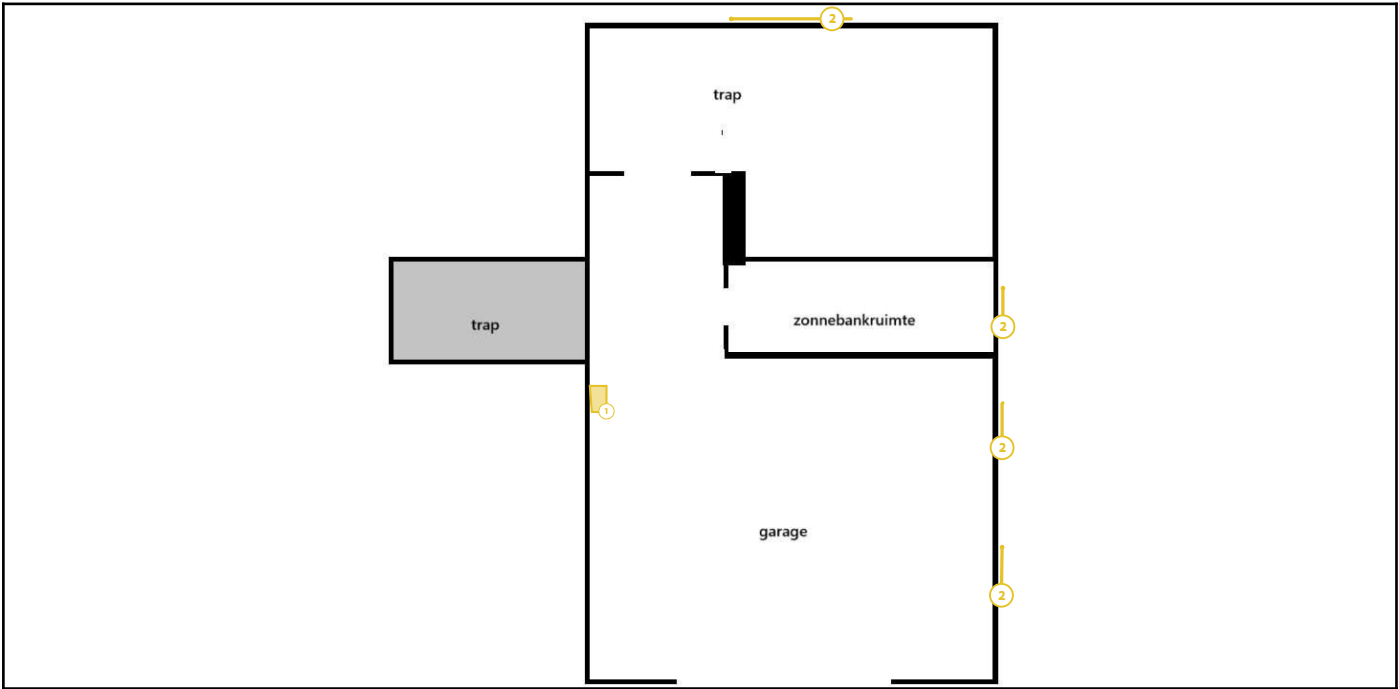
# Plan 1.2: Kelder en garage

Beschrijving	Type	Actie
1. Elektrisch materiaal	Asbestmateriaal	Zorgvuldig beheren
2. Afdichting ramen tussen profiel en muur	Asbestmateriaal	Zorgvuldig beheren

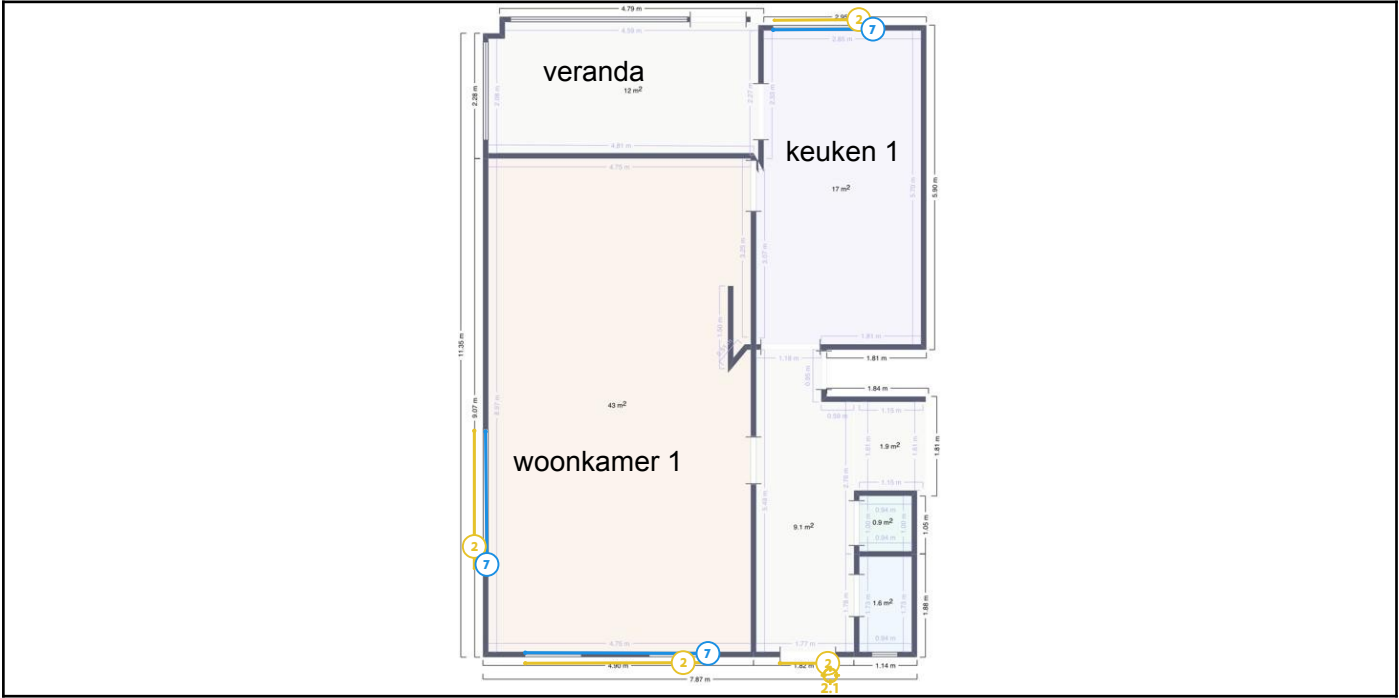
# Plan 1.4: Gelijkvloers

Beschrijving	Type	Actie
2. Afdichting ramen tussen profiel en muur	Asbestmateriaal	Zorgvuldig beheren
2.1 Code: 3745	Puntmonster	-
7. Afdichting ramen tussen glas en profiel	Geen asbest	-

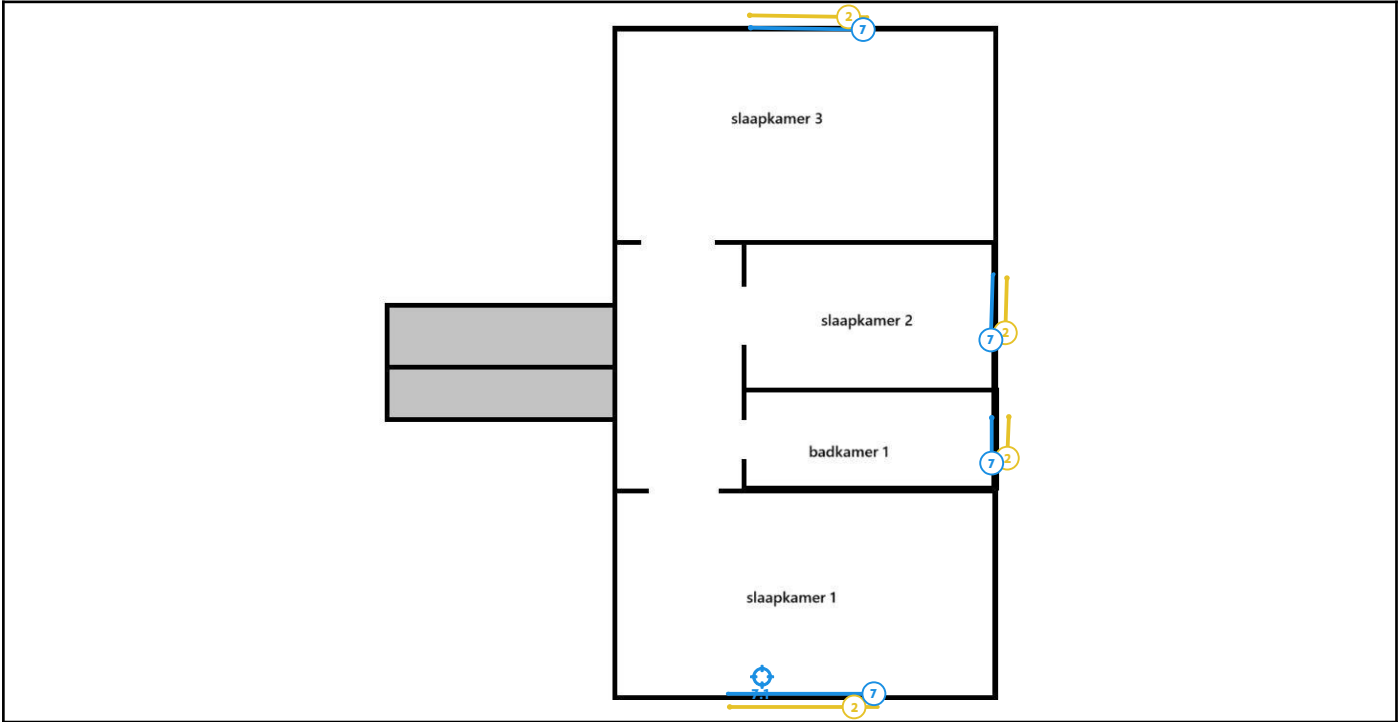
# Plan 1.6: 1ste verdiep

Beschrijving	Type	Actie
2. Afdichting ramen tussen profiel en muur	Asbestmateriaal	Zorgvuldig beheren
7. Afdichting ramen tussen glas en profiel	Geen asbest	-
7.1 Code: 3744	Puntmonster	-

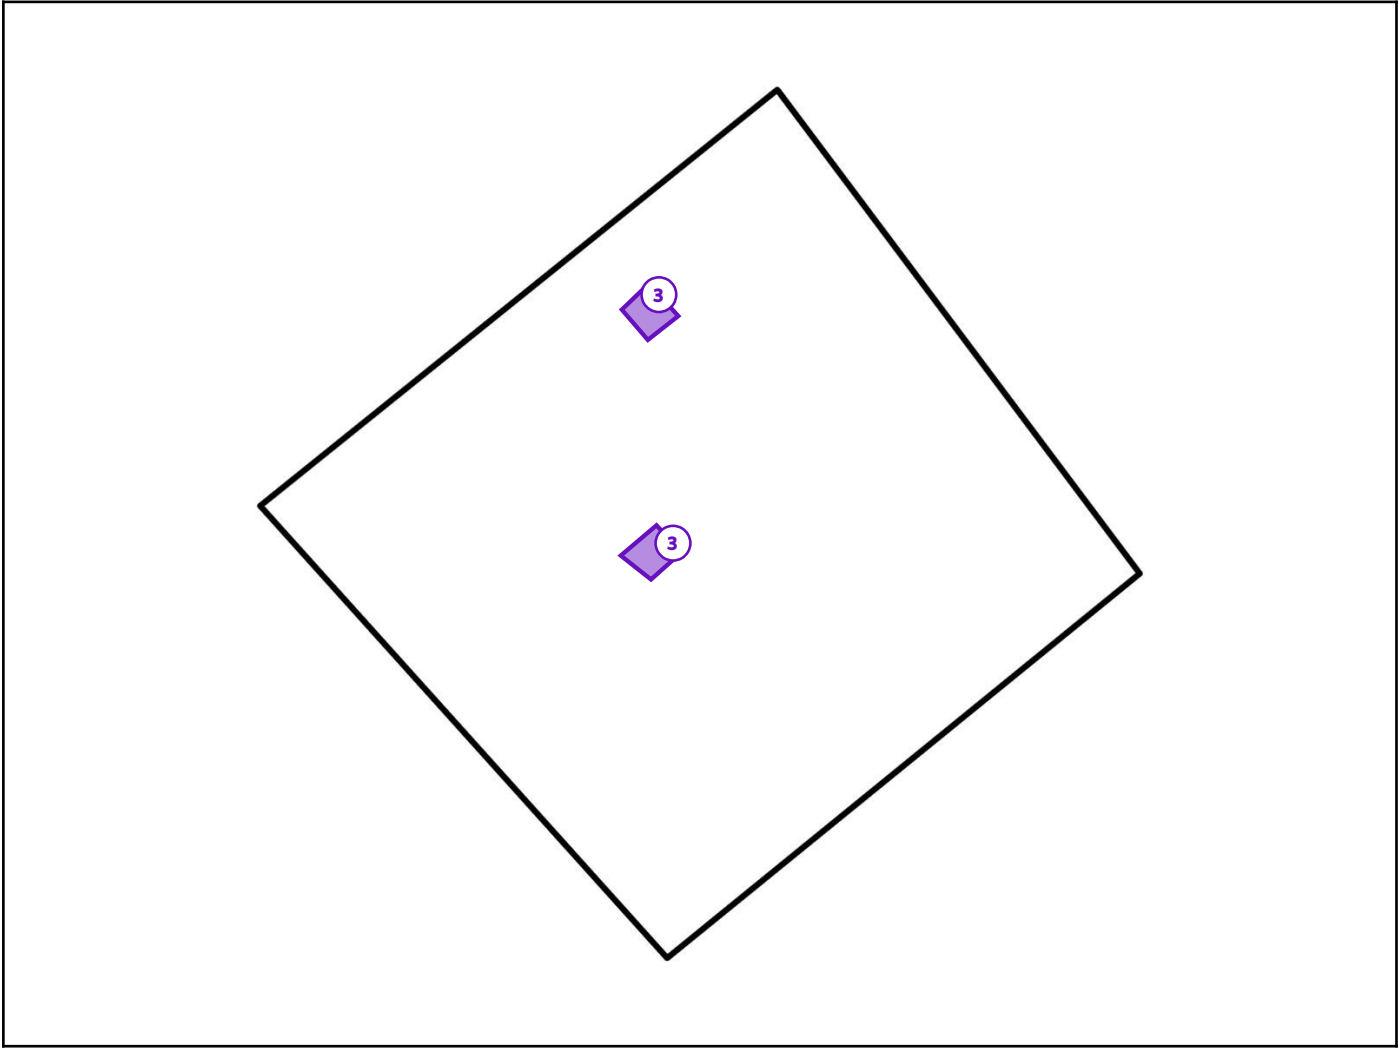
# Plan 1.9: Bovenaanzicht

Beschrijving	Type	Actie
3. Gemetselde schouw	Beperking	-

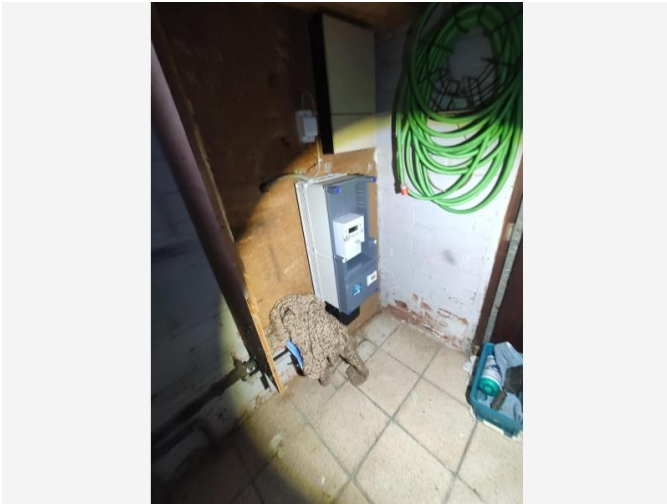
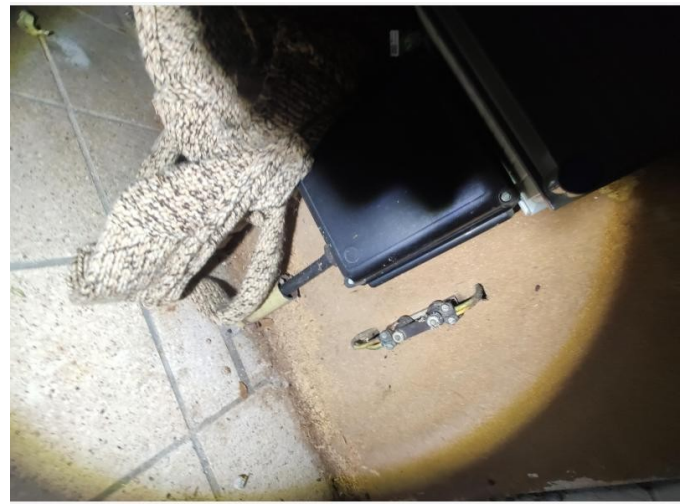
Het asbestmateriaal valt onder de mijlpaal van 2040.

Eindbeoordeling materiaalrisico	Laag materiaalrisico en/of verlaagde kans op vezelvrijgave
---------------------------------	--

Gebondenheid	Categorie 1: hechtgebonden in oorsprong
Asbestsoort (vezeltype)	Crocidoliet aanwezig
Asbestconcentratie	Laag (< 50%)
Afschermingsgraad van het gehele materiaal	Geheel of deels (ook) vrij aan de binnenlucht
Toestand van het materiaal	Onbeschadigd, niet verweerd

Beschrijving	Elektrisch materiaal
Omgeving	Binnen
Primaire drager	Communicatie en elektrische infrastructuur en uitrusting
Asbestmateriaal	Plaat, paneel, tablet - Type Bakeliet
Bindmiddel van asbestmateriaal	Kunststof of -hars
Gebondenheid op basis van bindmiddel	Hecht
Hoeveelheid (oppervlakte - dikte - aantal)	• 0,10 m <sup>2</sup> - 0,30 cm - 1 stuk
Totaal volume	< 0,001 m <sup>3</sup>
Eenvoudig bereikbaar	Ja
Bevestigingswijze	• Geschroefd
Identificatiemethode	Vaststelling zonder monsternamen
Destructieve handeling voor identificatie	Nee
Opmerking	Het betreft een bakje onder de elektriciteitsmeter in de garage. De hoeveelheid is geschat.

- Zorg voor een veilig beheer. Vermijd het beschadigen van het asbestmateriaal. Controleer de toestand jaarlijks op wijzigingen.

- Eenvoudige handelingen: mag via doe-het-zelf of door werknemer(s) met opleidingsattest eenvoudige handelingen

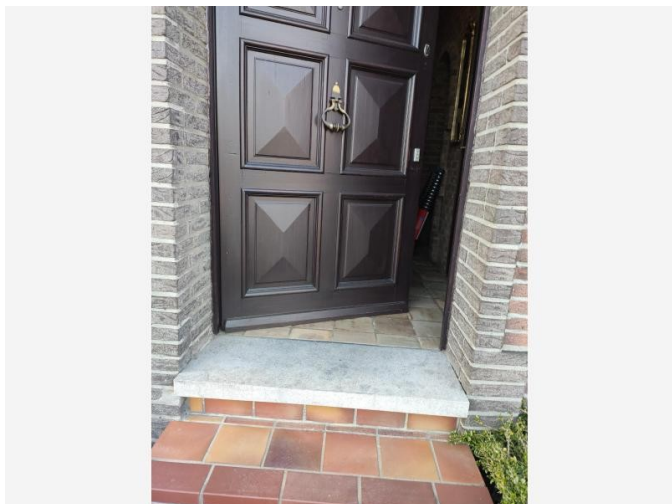
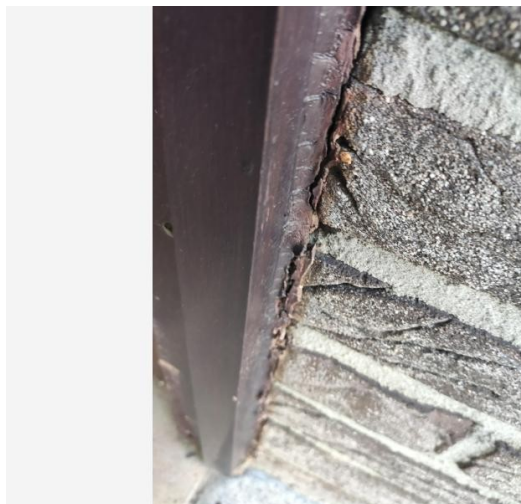
Het asbestmateriaal valt onder de mijlpaal van 2040.

Eindbeoordeling materiaalrisico	Laag materiaalrisico en/of verlaagde kans op vezelvrijgave
---------------------------------	--

Gebondenheid	Categorie 1: hechtgebonden in oorsprong
Asbestsoort (vezeltype)	Alleen chrysotiel
Asbestconcentratie	Laag (< 50%)
Afschermingsgraad van het gehele materiaal	Geheel of deels vrij aan de buitenlucht
Toestand van het materiaal	Licht beschadigd, licht verweerd. Intact calciumsilicaatmateriaal of categorie III 'gebondenheid'

#	Type	Referentie	Resultaat
2.1	Puntmonster	3745	Chrysotiel

Beschrijving	Afdichting ramen tussen profiel en muur
Omgeving	Buiten
Primaire drager	Wandopening verticaal (raam, deur, ...)
Asbestmateriaal	In-situ afwerkingslagen - Pasta, stopverf, voegsel, stopsel, vulsel, mastiek, kitten, ...
Bindmiddel van asbestmateriaal	Kitten, mastiek, pasta
Gebondenheid op basis van bindmiddel	Hecht
Hoeveelheid (gewicht - aantal)	<ul style="list-style-type: none"><li>• 0,20 kg - 10 stuks</li></ul>
Totaal gewicht	2,00 kg
Eenvoudig bereikbaar	Ja
Bevestigingswijze	<ul style="list-style-type: none"><li>• Verlijmd, ingegoten, versmeerd</li></ul>
Identificatiemethode	Vaststelling met monstername
Destructieve handeling voor identificatie	Nee
Opmerking	Het betreft de afdichtingskit van de ramen en voordeur tussen het profiel en de muur, langs de buitenzijde. De hoeveelheid is geschat.

- Zorg voor een veilig beheer. Vermijd het beschadigen van het asbestmateriaal. Controleer de toestand jaarlijks op wijzigingen.

- Eenvoudige handelingen: enkel door erkend asbestverwijderaar  
Verwijderingsvoorschriften volgens Codex over het welzijn op het werk Art. VI.3-54.

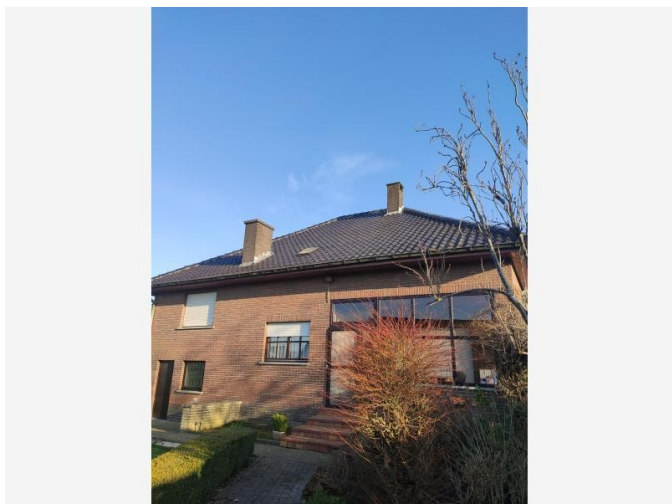
*Situeringsfoto*

**Reden:** Het te onderzoeken materiaal situeert zich hoger dan 3,50 m te rekenen vanaf een veilige ondergrond

**Uitleg van de asbestdeskundige:** Het is niet mogelijk om de binnenzijde van de gemetselde schouwen te onderzoeken, daar de openingen zich hoger dan 3,50 meter vanaf een veilige ondergrond situeren.

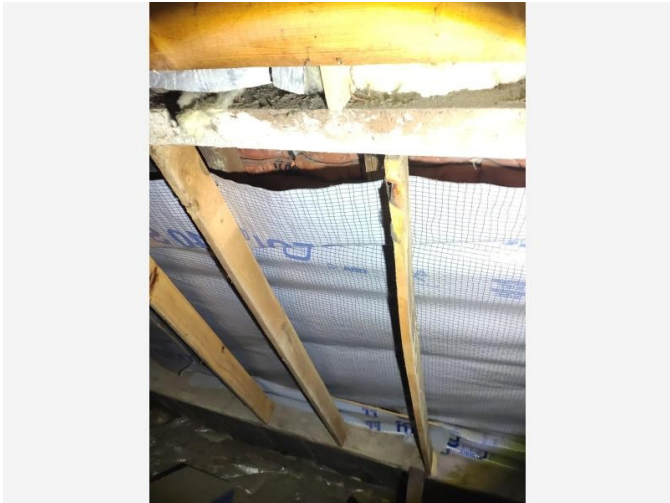
Vrije foto

Er werden geen asbestverdachte materialen aangetroffen op de zolder. Er werd geen asbestverdachte onderdakbekleding aangetroffen.

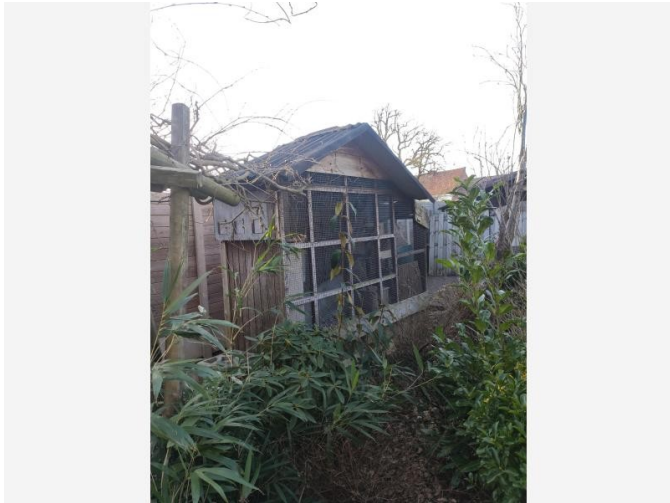
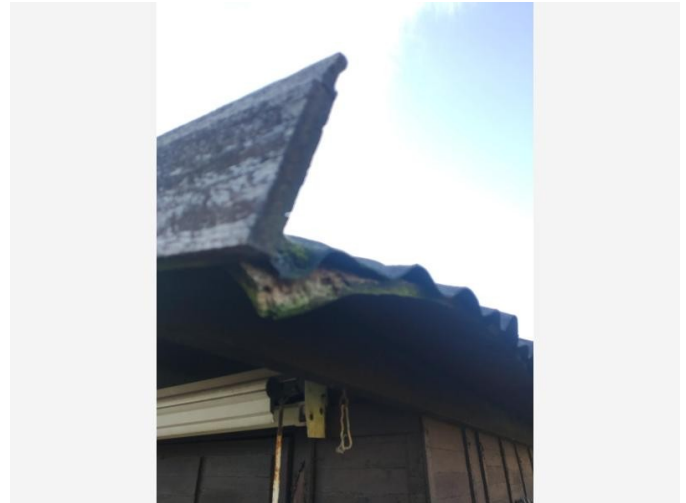
## Fiche 5: Bitumineuze golfplaten buitenconstructies

Geen asbest

#	Type	Referentie	Resultaat
5.1	Mengmonster	3746	Geen asbest

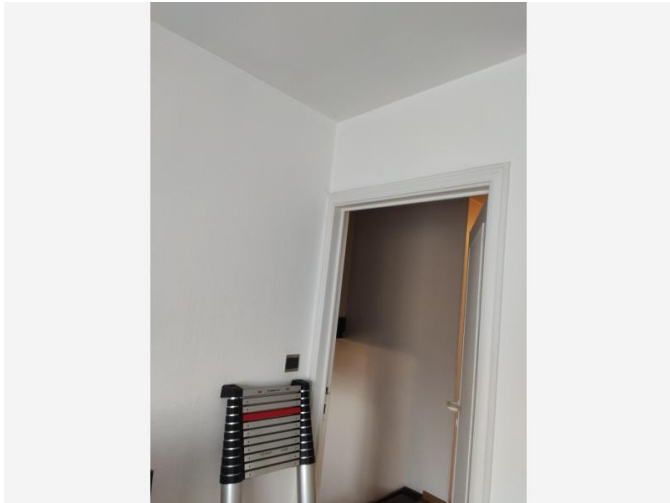
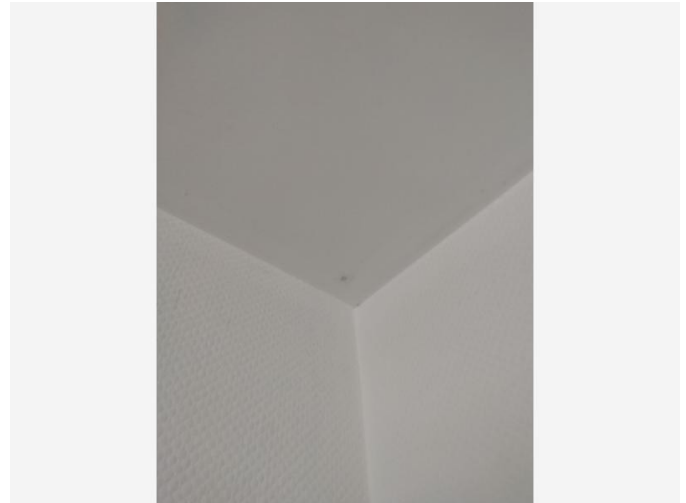
## Fiche 6: Pleisterwerk plafonds

Geen asbest

#	Type	Referentie	Resultaat
6.1	Mengmonster	3743	Geen asbest

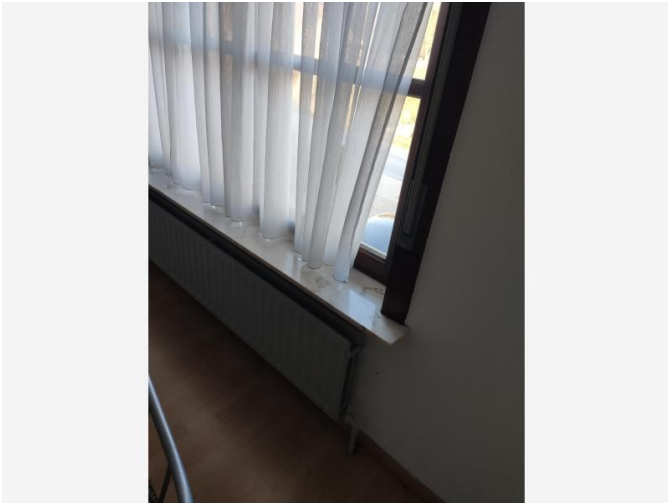
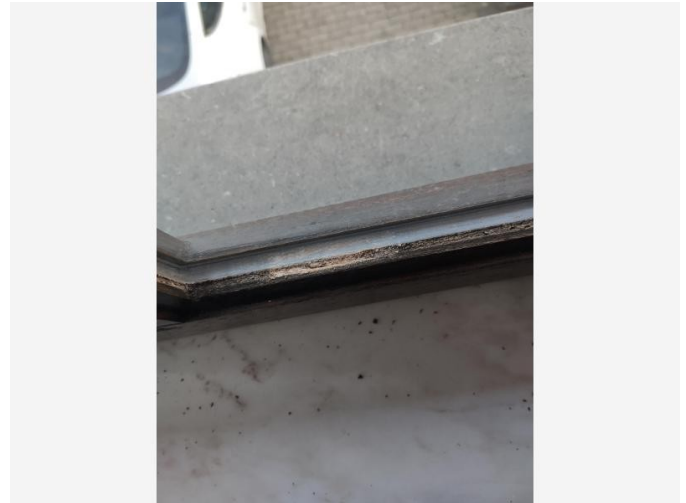
## Fiche 7: Afdichting ramen tussen glas en profiel

Geen asbest

#	Type	Referentie	Resultaat
7.1	Puntmonster	3744	Geen asbest

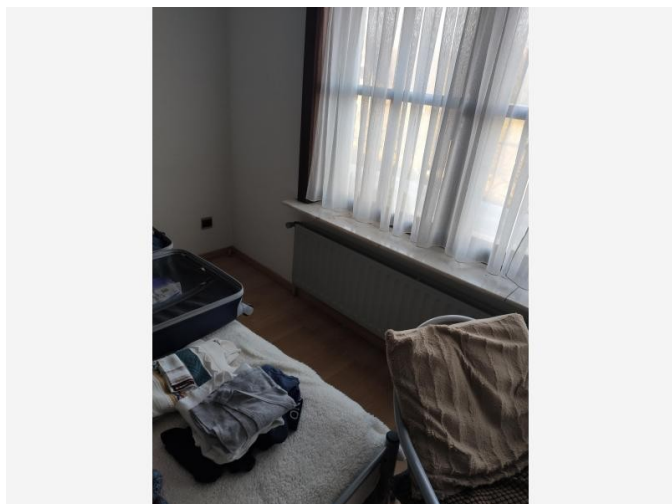
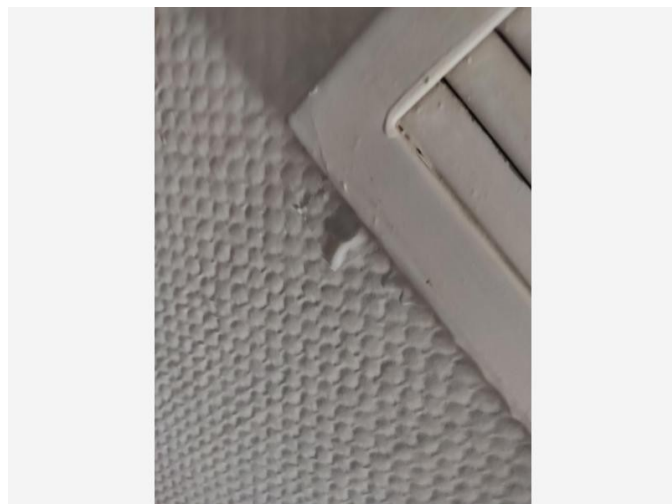
## Fiche 8: Pleisterwerk muren

Geen asbest

#	Type	Referentie	Resultaat
8.1	Mengmonster	3742	Geen asbest
