Asbestinventarisat attest

Johan Demaegtstraat 18A, 1673 Pepingen

Attestnummer : 20250520-000028.000

Niet-asbestveilig

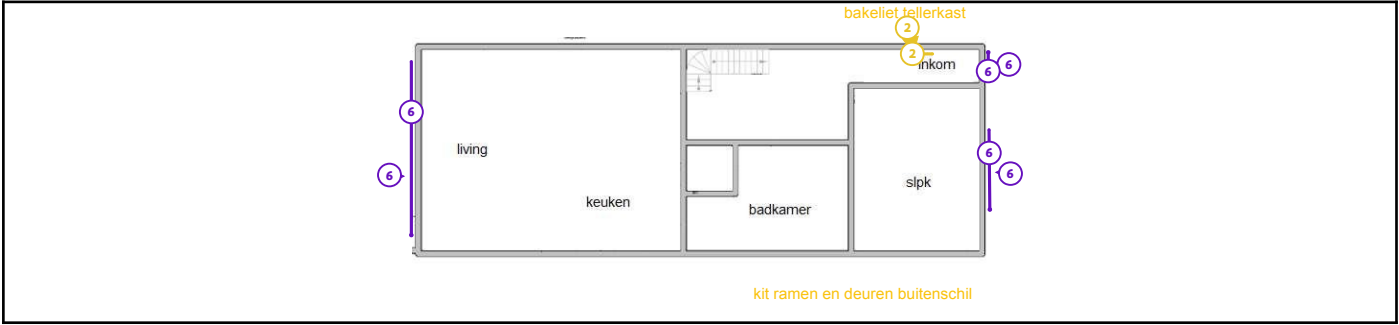
Plan 1.5: Schets woning glv

Beschrijving	Type	Actie
2. Bakeliet tellerkast	Asbestmateriaal	Zorgvuldig beheren
6. Kit ramen en deuren	Advies	-

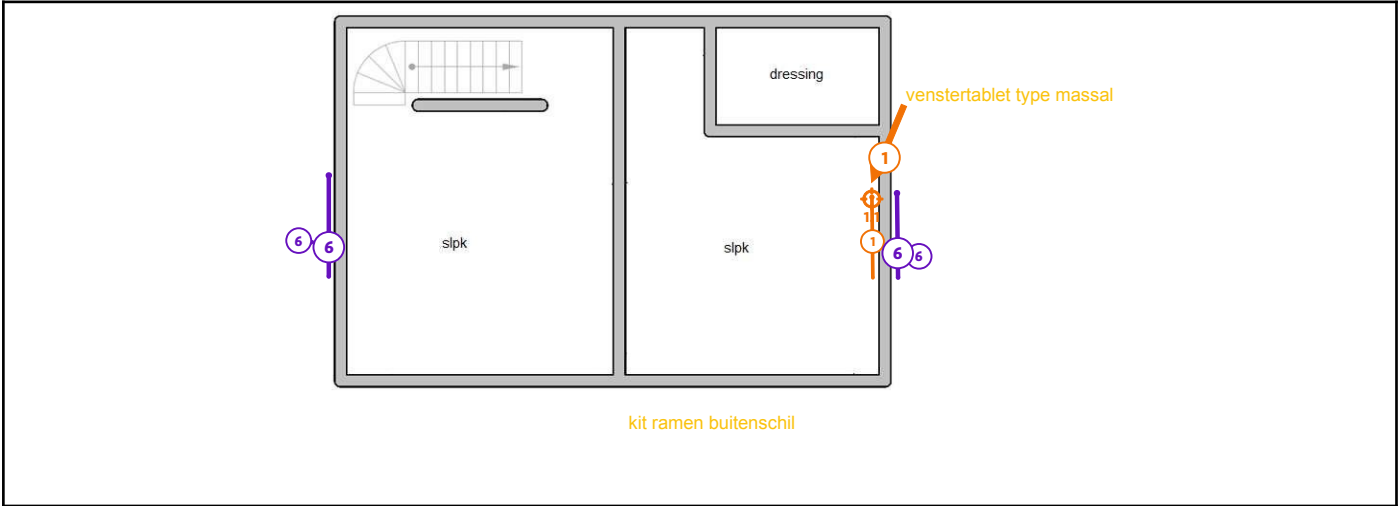
Plan 1.6: Schets woning V+1

Beschrijving	Type	Actie
1. Venstertablet type massal	Asbestmateriaal	Verwijderen
1.1 Code: 002	Puntmonster	-
6. Kit ramen en deuren	Advies	-

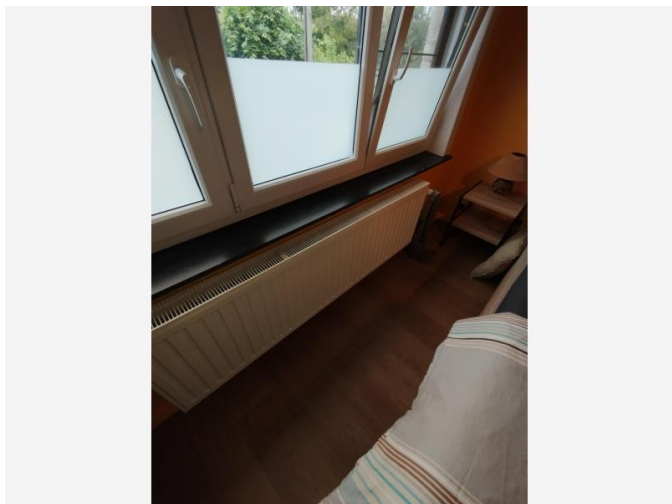
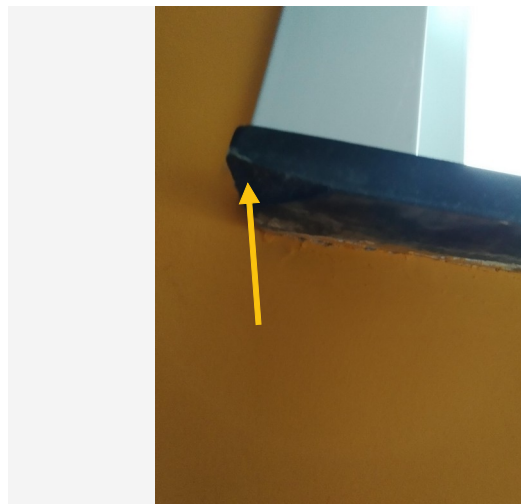
Het asbestmateriaal valt onder de mijlpaal van 2040.

Verwijderen

Eindbeoordeling materiaalrisico	Verhoogd materiaalrisico en/of verhoogde kans op vezelvrijgave
---------------------------------	--

Gebondenheid	Categorie 1: hechtgebonden in oorsprong
Asbestsoort (vezeltype)	Amfibool aanwezig, uitgezonderd crocidoliet
Asbestconcentratie	Laag (< 50%)
Afschermingsgraad van het gehele materiaal	Geheel of deels (ook) vrij aan binnenluchtstromen
Toestand van het materiaal	Licht beschadigd, licht verweerd. Intact calciumsilicaatmateriaal of categorie III 'gebondenheid'

#	Type	Referentie	Resultaat
1.1	Puntmonster	002	Amosiet, Chrysotiel

Beschrijving	Venstertablet type massal
Omgeving	Binnen
Primaire drager	Wandopening verticaal (raam, deur, ...)
Asbestmateriaal	Plaat, paneel, tablet - Type Massal
Bindmiddel van asbestmateriaal	Cement
Gebondenheid op basis van bindmiddel	Hecht
Hoeveelheid (oppervlakte - dikte - aantal)	• 0,60 m ² - 1,00 cm - 1 stuk
Totaal volume	0,006 m ³
Eenvoudig bereikbaar	Ja
Bevestigingswijze	• Verlijmd, ingegoten, versmeerd
Identificatiemethode	Vaststelling met monstername
Destructieve handeling voor identificatie	Nee
Opmerking	<p>Er is enkel één verdacht venstertablet thv de slpk (straatkant)</p> <p>De vermelde oppervlaktes, diktes, gewichten en volumes betreffen een beredeneerde schatting. Er worden geen rechten verleend aan deze oppervlaktes/diktes/volumes.</p>

- Zorg voor een veilig beheer. Vermijd het beschadigen van het asbestmateriaal. Controleer de toestand jaarlijks op wijzigingen.

- Eenvoudige handelingen: mag via doe-het-zelf of door werknemer(s) met opleidingsattest eenvoudige handelingen
EH via doe-het zelf: De dorpels of tabletten kunnen voorzichtig losgebeiteld worden, zonder de toepassing zelf te breken, extra bevochtigen om stof te voorkomen.
Standaard dragen van de nodige wegwerp beschermingsmiddelen FFP 3 masker, handschoenen en tyvec CAT III type 5-6.

Verpakken in plastic folie en afvoeren naar het containerpark als hechtgebonden asbestafval.

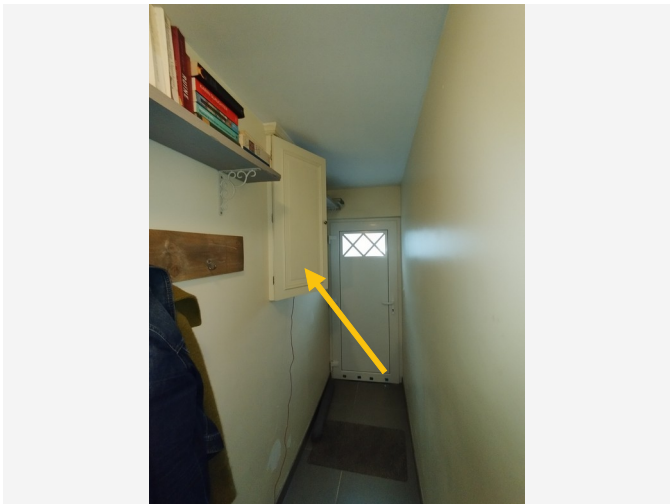
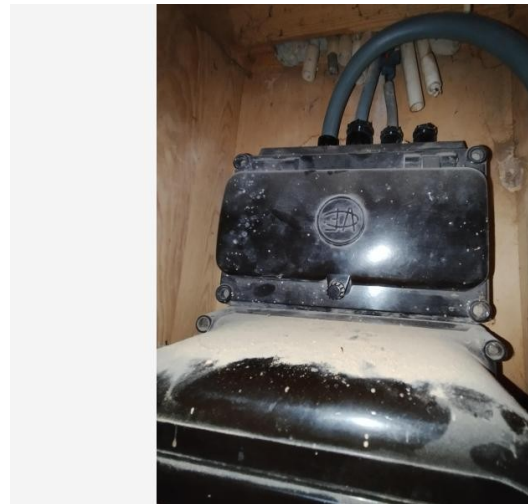
Het asbestmateriaal valt onder de mijlpaal van 2040.

Zorgvuldig beheren

Eindbeoordeling materiaalrisico	Laag materiaalrisico en/of verlaagde kans op vezelvrijgave
---------------------------------	--

Gebondenheid	Categorie 1: hechtgebonden in oorsprong
Asbestsoort (vezeltype)	Crocidoliet aanwezig
Asbestconcentratie	Laag (< 50%)
Afschermingsgraad van het gehele materiaal	Geheel of deels (ook) vrij aan de binnenlucht
Toestand van het materiaal	Onbeschadigd, niet verweerd

Beschrijving	Bakeliet tellerkast
Omgeving	Binnen
Primaire drager	Communicatie en elektrische infrastructuur en uitrusting
Asbestmateriaal	Plaat, paneel, tablet - Type Bakeliet
Bindmiddel van asbestmateriaal	Kunststof of -hars
Gebondenheid op basis van bindmiddel	Hecht
Hoeveelheid (oppervlakte - dikte - aantal)	<ul style="list-style-type: none"> • 0,10 m² - 1,00 cm - 2 stuks
Totaal volume	0,002 m ³
Eenvoudig bereikbaar	Ja
Bevestigingswijze	<ul style="list-style-type: none"> • Geschroefd
Identificatiemethode	Vaststelling zonder monsternamen
Destructieve handeling voor identificatie	Nee
Opmerking	<p>Het is moeilijk te bepalen of de bakeliettoepassingen in de woning ook effectief asbesthoudend zijn (het kan ook gaan om de asbestvrije variant).</p> <p>Er werd geen monster genomen o.w.v. beschadiging aan een elektrisch gerelateerde toepassing, extra controle bij verwijdering van het verdacht materiaal. Vermoedelijk zullen de toepassingen verwijderd worden bij aanpassing van het elektriciteitsnetwerk.</p>

- Zorg voor een veilig beheer. Vermijd het beschadigen van het asbestmateriaal. Controleer de toestand jaarlijks op wijzigingen.
- Voer bijkomende staalname(s) uit.

- Eenvoudige handelingen: mag via doe-het-zelf of door werknemer(s) met opleidingsattest eenvoudige handelingen
Tellerkast: De toepassing dient verwijderd te worden door de netbeheerder, vermoedelijk word dit uitgevoerd wanneer de oude meterkast vervangen word door een digitale meter.

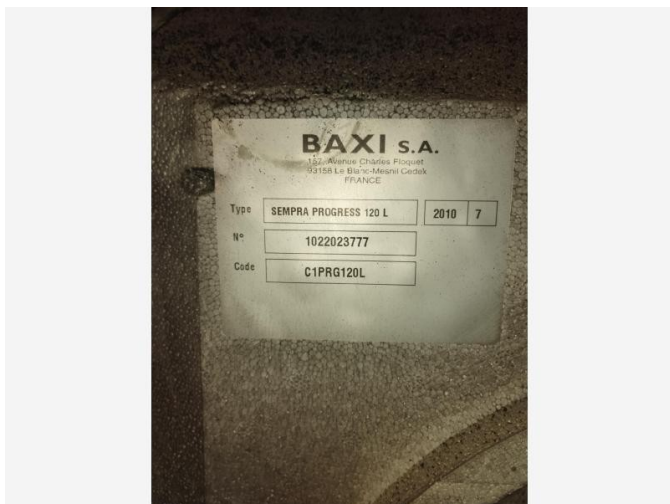
Bouwjaar toestel 2010.

Toestellen gebouwd na 2000 zijn niet verdacht.

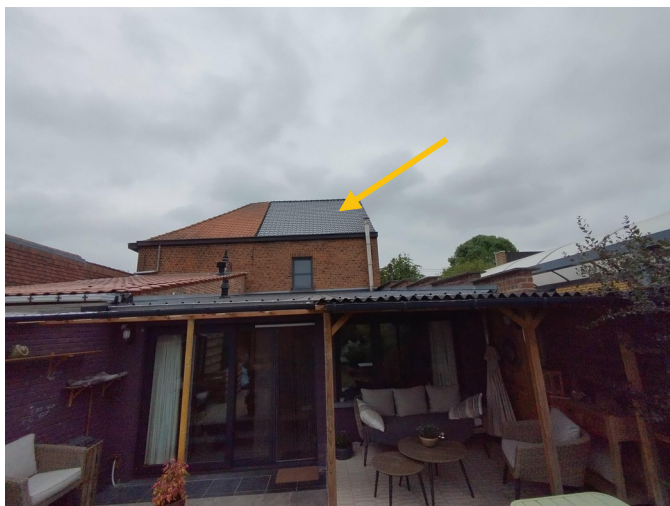
Het dak werd vernieuwd in 2021. Factuur: 2021/12098.

Bewijsdocument in bijlage.

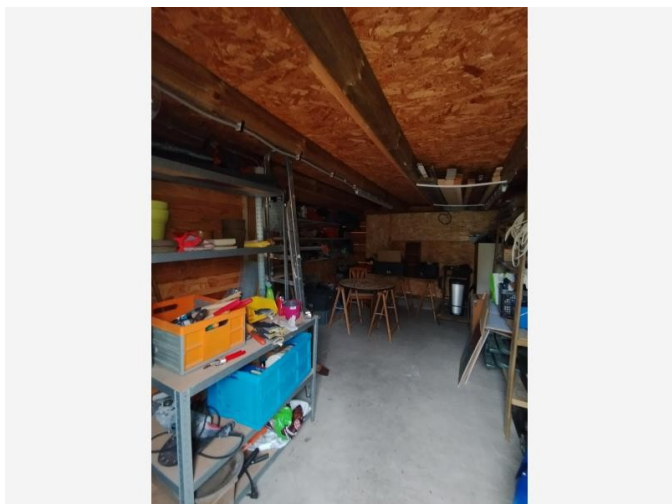
Houten constructie met metalen dak.

Geen verdachte materialen opgemerkt.

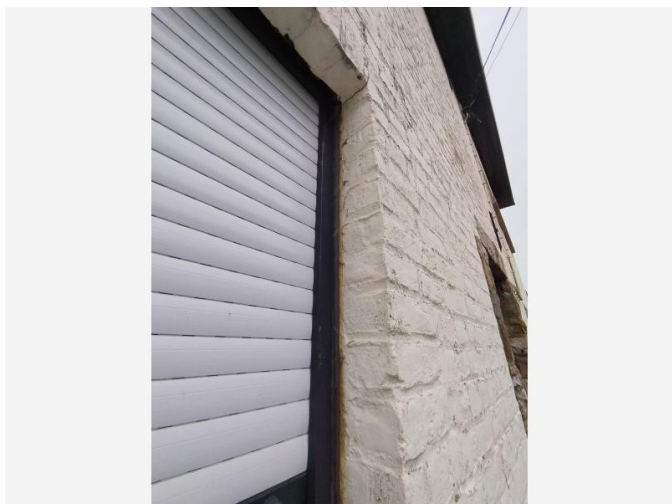
De mastiek werd gecontroleerd en als niet-asbesthoudend beschouwd. (zacht en elastisch)

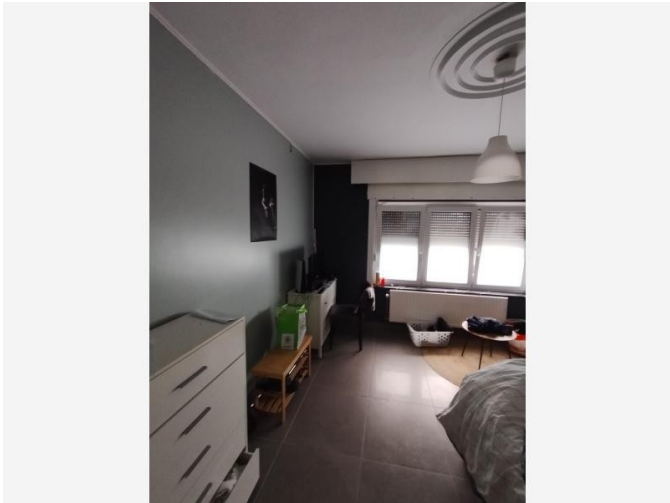
Er zijn plafonds afgewerkt in plaatmateriaal. Het is niet duidelijk of er pleisterwerk of verdacht materiaal aanwezig is achter deze valse plafonds, het is aangewezen om bijkomend onderzoek uit te voeren bij werken.

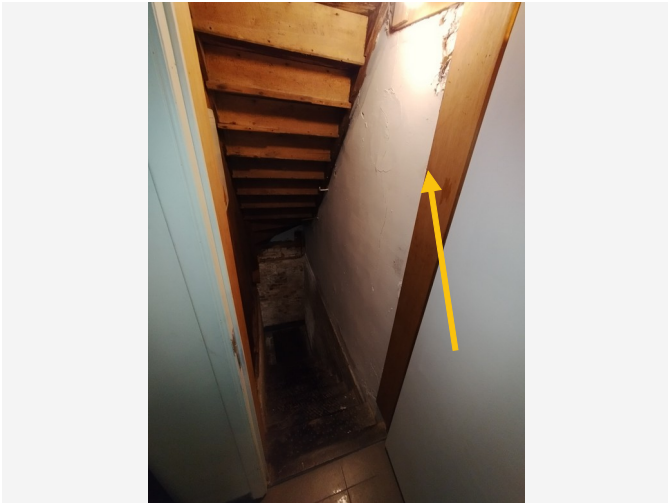
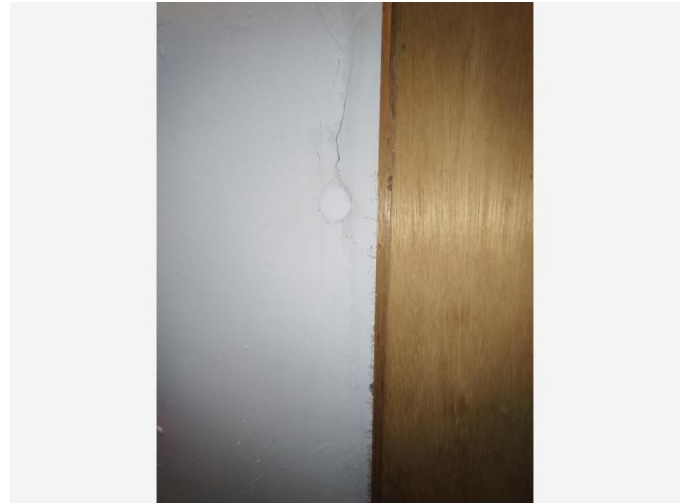
Fiche 8: Muurpleister

Geen asbest

#	Type	Referentie	Resultaat
8.1	Mengmonster	001	Geen asbest

Beschrijving	Muurpleister
Omgeving	Binnen
Primaire drager	Binnenwand
Bindmiddel van materiaal	Gips - kalk
Gebondenheid op basis van bindmiddel	Niet-hechtgebonden
Hoeveelheid (oppervlakte - dikte - aantal)	• 200,00 m ² - 1,00 cm - 1 stuk
Totaal volume	2,00 m ³
Identificatiemethode	Vaststelling met monstername
Destructieve handeling voor identificatie	Nee
Opmerking	<p>Volgens het inspectieprotocol is een monstername van het pleisterwerk verplicht om dit te identificeren als niet-asbesthoudend.</p> <p>Locatie staalnames: individuele ruimte: slpk / natte ruimte: keuken / stookplaats: geen pleisterwerk / traphal: glv naar kelder.</p> <p>De vermelde oppervlaktes en volumes betreffen een beredeneerde schatting. Er worden geen rechten verleend aan deze oppervlaktes/volumes. De dikte is een schatting die voorkomt uit de monsterplaatsen en is daarom niet altijd representatief.</p> <p>Er bevinden zich enkele valse wanden. Het is niet duidelijk of er pleisterwerk aanwezig is achter deze valse wanden, het is aangewezen om bijkomend onderzoek uit te voeren bij werken.</p>
