Asbestinventarisatetest

Théophile Donnéstraat 20, 3540 Herk-de-Stad

Attestnummer : 20250604-000095.000

Niet-asbestveilig

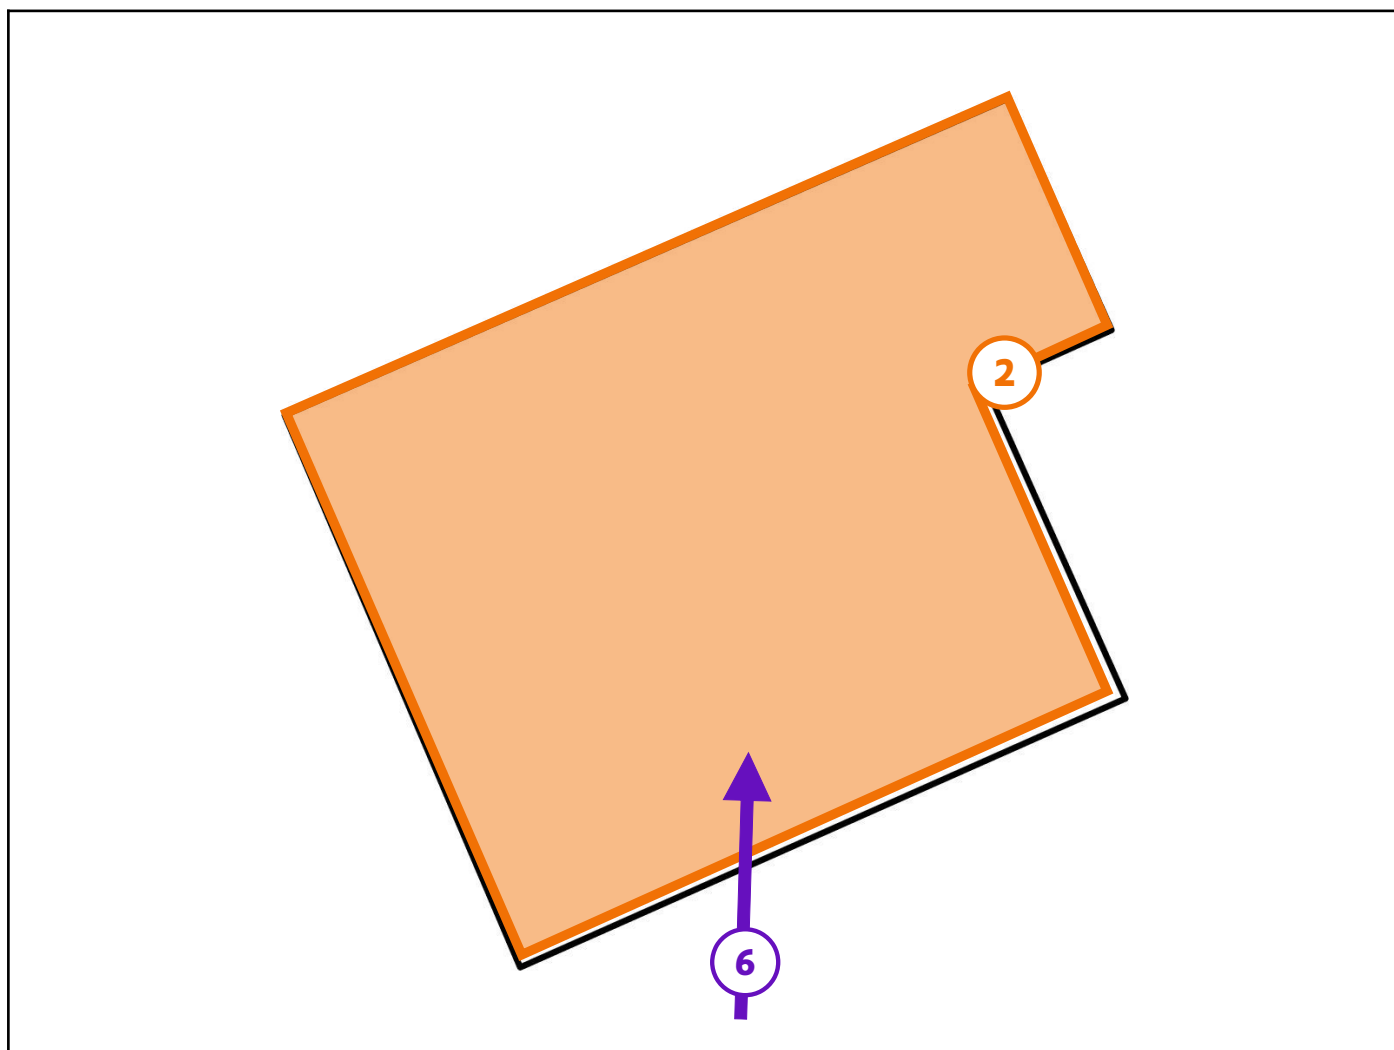
Plan 1.10: Dak

Beschrijving	Type	Actie
2. Daklei (visueel vastgesteld).	Asbestmateriaal	Verwijderen
6. Schouw op het dak.	Beperking	-

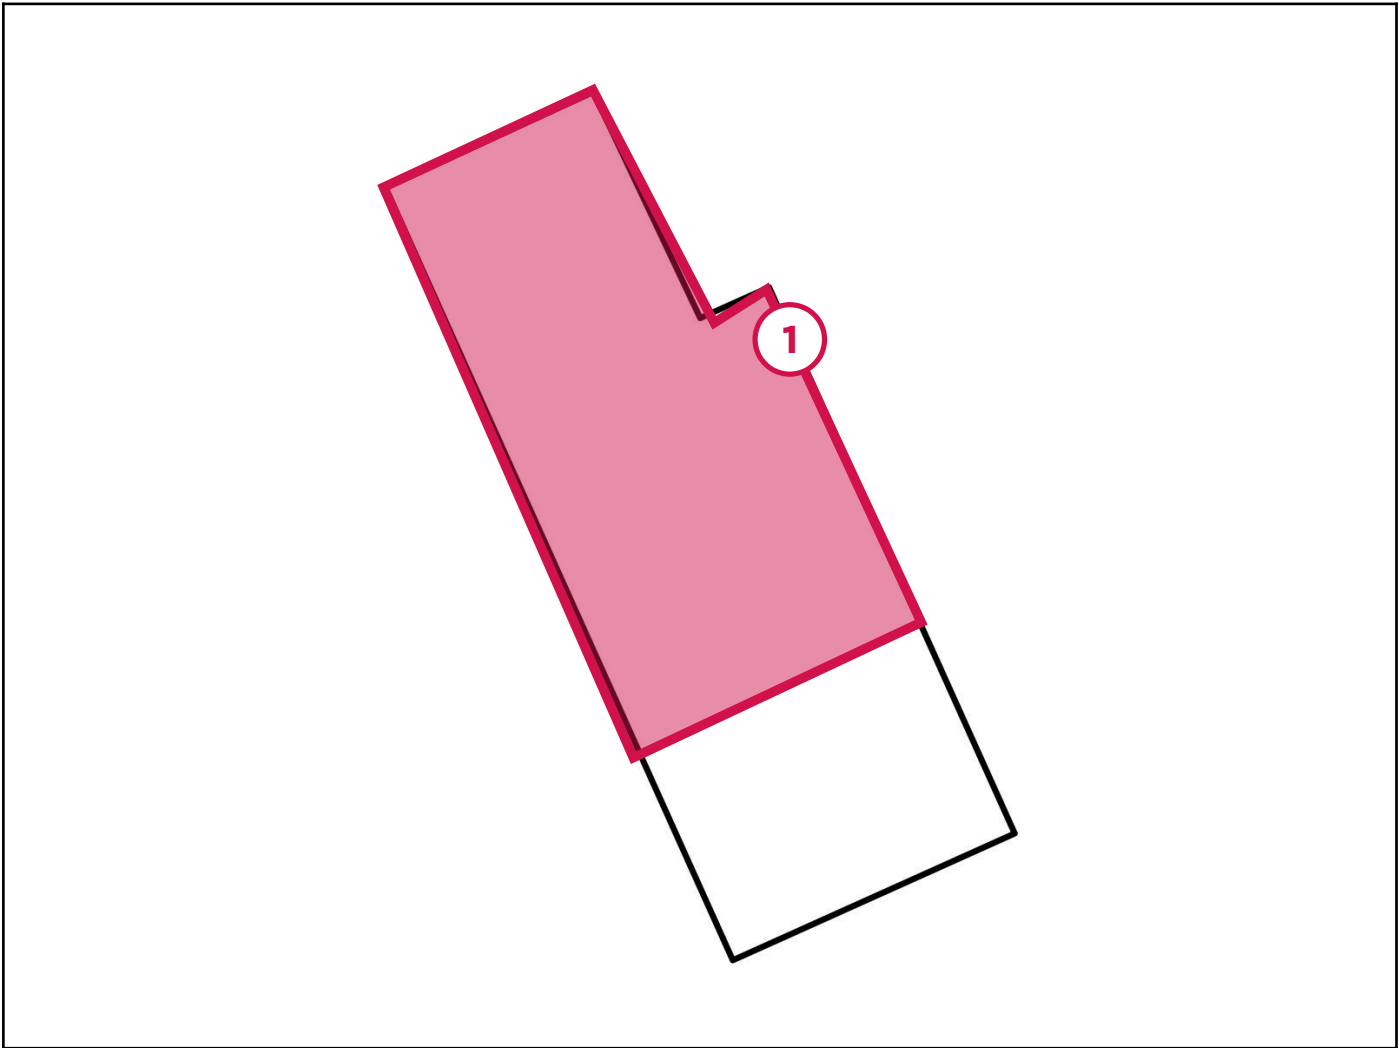
Plan 2.1: Bijgebouw plan

Beschrijving	Type	Actie
1. Golfplaten Cement (visueel vastgesteld).	Asbestmateriaal	Dringend verwijderen

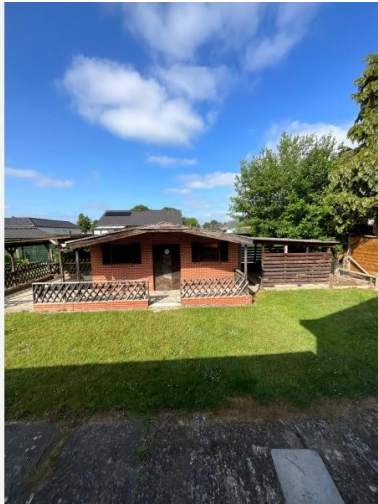
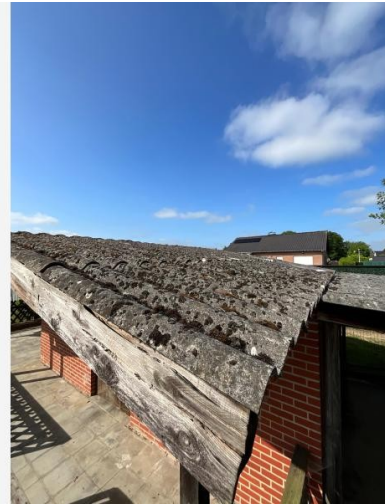
Eindbeoordeling materiaalrisico	Hoog materiaalrisico en/of hoge kans op vezelvrijgave
Opmerking	mosgroei is matig beschadigd

Gebondenheid	Categorie 1: hechtgebonden in oorsprong
Asbestsoort (vezeltype)	Crocidoliet aanwezig
Asbestconcentratie	Laag (< 50%)
Afschermingsgraad van het gehele materiaal	Geheel of deels (ook) vrij aan de binnenlucht
Toestand van het materiaal	Matig beschadigd, matig verweerd

Beschrijving	Golfplaten Cement (visueel vastgesteld).
Omgeving	Buiten
Primaire drager	Schuin dak
Asbestmateriaal	Dak- en gevelbekleding - Golfplaat
Bindmiddel van asbestmateriaal	Cement
Gebondenheid op basis van bindmiddel	Hecht
Hoeveelheid (oppervlakte - aantal)	• 19,99 m ² - 1 stuk
Totale oppervlakte	19,99 m ²
Eenvoudig bereikbaar	Ja
Bevestigingswijze	• Geschroefd
Identificatiemethode	Vaststelling zonder monsternamen
Destructieve handeling voor identificatie	Nee
Opmerking	<p>De golfplaten zijn visueel en volgens expertise als asbestverdacht beschouwd.</p> <p>De vermelde oppervlaktes, diktes en volumes betreffen een beredeneerde schatting. Er worden geen rechten verleend aan deze oppervlaktes/diktes/volumes.</p>

Dringend verwijderen

- Verwijder dit asbestmateriaal zo snel mogelijk. Volg de toestand goed op.
- Hemelwater dat afspoelt van asbestcement daken of gevels kan asbestdeeltjes bevatten. Gebruik het enkel voor gesloten circuits (bv. spoelen toiletten). Reinig na het vervangen van het dak of de gevel de dakgoten en regenwaterput of -ton om asbesthoudend sediment of slib te verwijderen
- Voer bijkomende staalname(s) uit.

Indien mogelijk de ondervloer afdekken , golfplaten voorzichtig verwijderen, extra fixeren, niet breken , niet gooien, onmiddellijk verpakken of voorzichtig in container met asbest bag plaatsen. Voldoende benevelen/bevochtigen tijdens de duur van de werken. Indien golfplaten in slechte staat zijn en kans bestaat

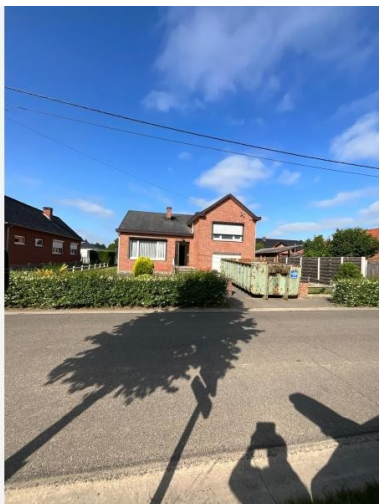
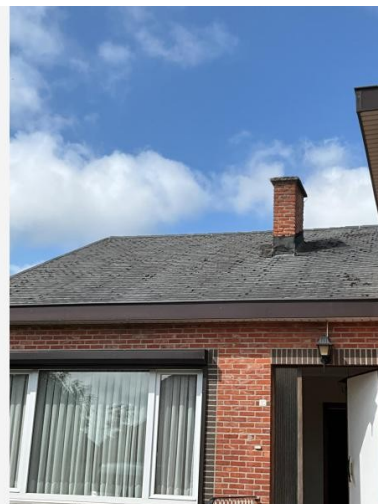
Eindbeoordeling materiaalrisico	Verhoogd materiaalrisico en/of verhoogde kans op vezelvrijgave
---------------------------------	--

Gebondenheid	Categorie 1: hechtgebonden in oorsprong
Asbestsoort (vezeltype)	Crocidoliet aanwezig
Asbestconcentratie	Laag (< 50%)
Afschermingsgraad van het gehele materiaal	Geheel of deels vrij aan de buitenlucht
Toestand van het materiaal	Matig beschadigd, matig verweerd

Beschrijving	Daklei (visueel vastgesteld).
Omgeving	Binnen
Primaire drager	Schuin dak
Asbestmateriaal	Dak- en gevelbekleding - Lei, shingle
Bindmiddel van asbestmateriaal	Cement
Gebondenheid op basis van bindmiddel	Hecht
Hoeveelheid (oppervlakte - aantal)	• 160,00 m ² - 1 stuk
Totale oppervlakte	160,00 m ²
Eenvoudig bereikbaar	Ja
Bevestigingswijze	• Geklemd
Identificatiemethode	Vaststelling zonder monstername
Destructieve handeling voor identificatie	Nee
Opmerking	De leien zijn visueel en volgens expertise als asbestverdacht beschouwd. De vermelde oppervlaktes, diktes en volumes betreffen een beredeneerde schatting. Er worden geen rechten verleend aan deze oppervlaktes/diktes/volumes.

Verwijderen

- Verwijder dit asbestmateriaal zo snel mogelijk. Volg de toestand goed op.
- Hemelwater dat afspoelt van asbestcement daken of gevels kan asbestdeeltjes bevatten. Gebruik het enkel voor gesloten circuits (bv. spoelen toiletten). Reinig na het vervangen van het dak of de gevel de dakgoten en regenwaterput of -ton om asbesthoudend sediment of slib te verwijderen
- Voer bijkomende staalname(s) uit.

Indien mogelijk de ondervloer afdekken , leien voorzichtig verwijderen, extra fixeren, niet breken , niet gooien, onmiddellijk verpakken of voorzichtig in container met asbest bag plaatsen.

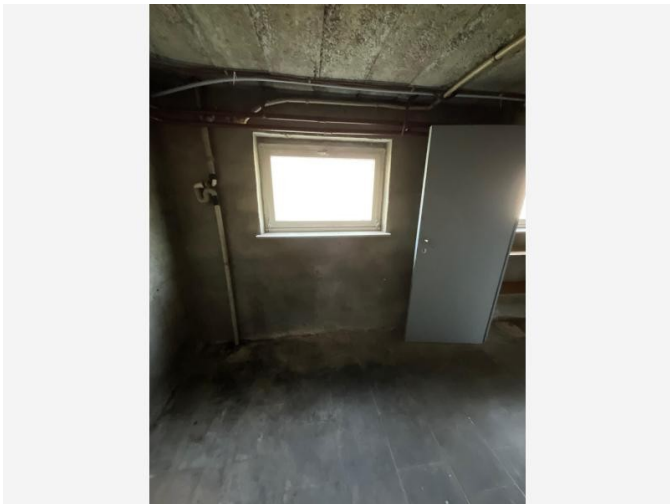
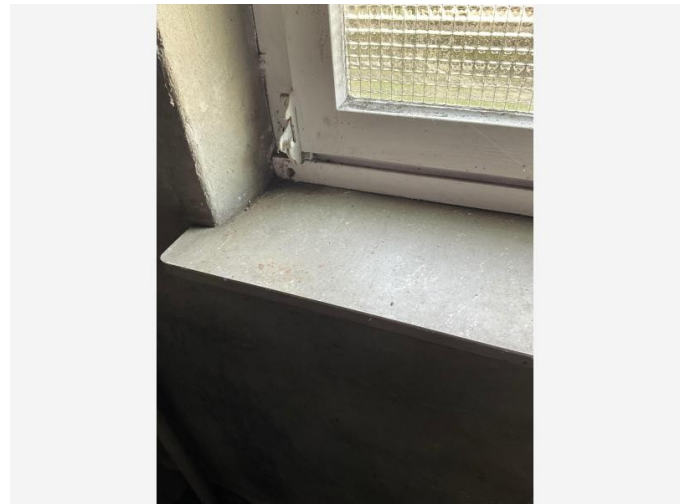
Eindbeoordeling materiaalrisico	Laag materiaalrisico en/of verlaagde kans op vezelvrijgave
---------------------------------	--

Beschrijving	Venstertablet binnen (massal).
Omgeving	Binnen
Primaire drager	Wandopening verticaal (raam, deur, ...)
Asbestmateriaal	Plaat, paneel, tablet - Type Massal
Bindmiddel van asbestmateriaal	Cement
Gebondenheid op basis van bindmiddel	Hecht
Hoeveelheid (oppervlakte - dikte - aantal)	<ul style="list-style-type: none"> 0,30 m² - 2,00 cm - 13 stuks
Totaal volume	0,078 m ³
Eenvoudig bereikbaar	Ja
Bevestigingswijze	<ul style="list-style-type: none"> Verlijmd, ingegoten, versmeerd
Identificatiemethode	Vaststelling zonder monsternamen
Destructieve handeling voor identificatie	Nee
Opmerking	<p>Visueel verdacht beschouwd.</p> <p>Aantal stuks 13</p> <p>De vermelde oppervlaktes, diktes, gewichten en volumes betreffen een beredeneerde schatting. Er worden geen rechten verleend aan deze oppervlaktes/diktes/volumes.</p>

Zorgvuldig beheren

- Zorg voor een veilig beheer. Vermijd het beschadigen van het asbestmateriaal. Controleer de toestand jaarlijks op wijzigingen.
- Voer bijkomende staalname(s) uit.

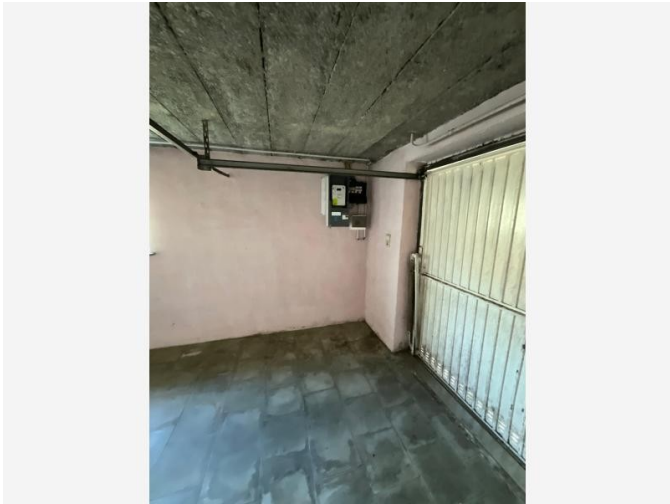
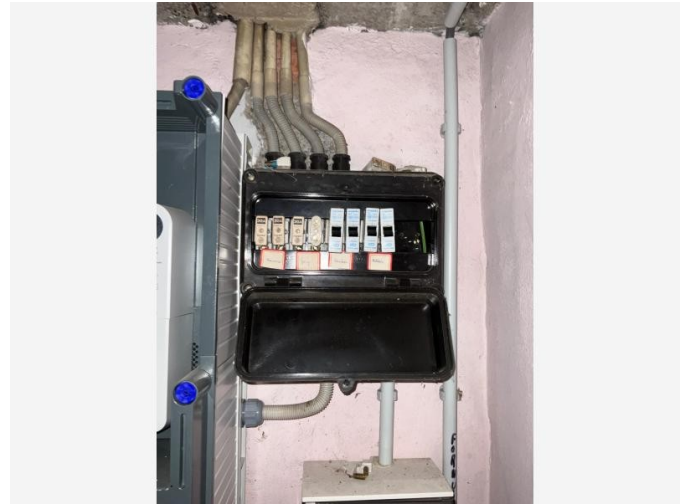
Eindbeoordeling materiaalrisico	Laag materiaalrisico en/of verlaagde kans op vezelvrijgave
---------------------------------	--

Gebondenheid	Categorie 1: hechtgebonden in oorsprong
Asbestsoort (vezeltype)	Crocidoliet aanwezig
Asbestconcentratie	Laag (< 50%)
Afschermingsgraad van het gehele materiaal	Geheel of deels (ook) vrij aan de binnenlucht
Toestand van het materiaal	Onbeschadigd, niet verweerd

Beschrijving	Bakeliet verdeeldoos
Omgeving	Binnen
Primaire drager	Communicatie en elektrische infrastructuur en uitrusting
Asbestmateriaal	Plaat, paneel, tablet - Type Bakeliet
Bindmiddel van asbestmateriaal	Kunststof of -hars
Gebondenheid op basis van bindmiddel	Hecht
Hoeveelheid (oppervlakte - dikte - aantal)	<ul style="list-style-type: none"> • 0,10 m² - 0,50 cm - 1 stuk
Totaal volume	< 0,001 m ³
Eenvoudig bereikbaar	Ja
Bevestigingswijze	<ul style="list-style-type: none"> • Geschroefd
Identificatiemethode	Vaststelling zonder monsternamen
Destructieve handeling voor identificatie	Nee
Opmerking	<p>Het is moeilijk te bepalen of de bakeliettoepassingen in de woning ook effectief asbesthoudend zijn (het kan ook gaan om de asbestvrije variant).</p> <p>Er werd geen monster genomen owv beschadiging aan een elektrisch gerelateerde toepassing, extra controle bij verwijdering van het verdacht materiaal.</p>

Zorgvuldig beheren

- Zorg voor een veilig beheer. Vermijd het beschadigen van het asbestmateriaal. Controleer de toestand jaarlijks op wijzigingen.
- Voer bijkomende staalname(s) uit.

Tellerkast : De toepassing dient verwijderd te worden door de netbeheerder, vermoedelijk word dit uitgevoerd wanneer de oude meterkast vervangen word door een digitale meter.

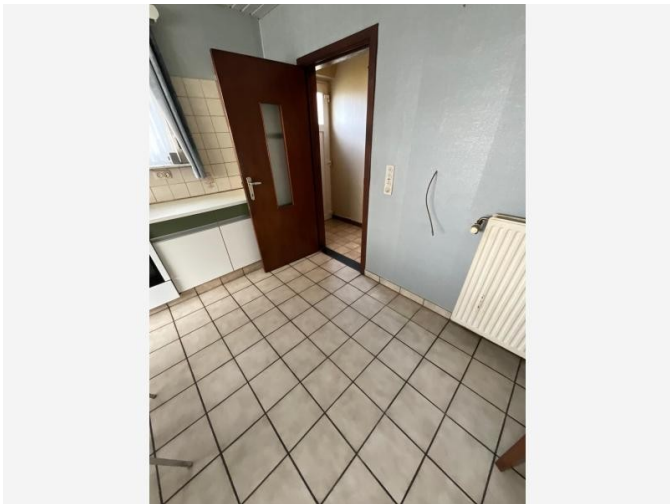
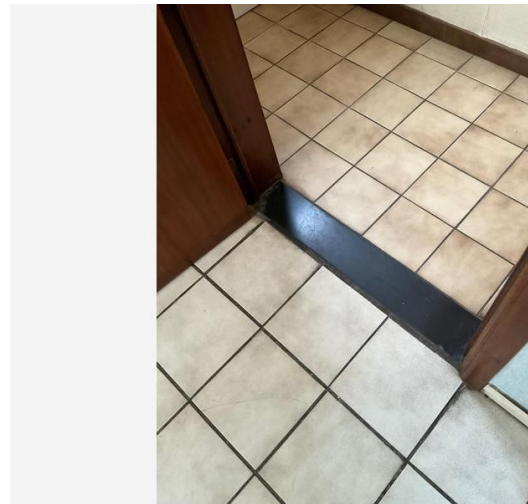
Beschrijving	deurdorpel binnen (massal).
Omgeving	Binnen
Primaire drager	Wandopening verticaal (raam, deur, ...)
Asbestmateriaal	Plaat, paneel, tablet - Type Massal
Bindmiddel van asbestmateriaal	Cement
Gebondenheid op basis van bindmiddel	Hecht
Hoeveelheid (oppervlakte - dikte - aantal)	• 0,10 m ² - 2,00 cm - 8 stuks
Totaal volume	0,016 m ³
Eenvoudig bereikbaar	Ja
Bevestigingswijze	• Verlijmd, ingegoten, versmeerd
Identificatiemethode	Vaststelling zonder monsternamen
Destructieve handeling voor identificatie	Nee
Opmerking	Visueel verdacht beschouwd. Aantal stuks 8 De vermelde oppervlaktes, diktes, gewichten en volumes betreffen een beredeneerde schatting. Er worden geen rechten verleend aan deze oppervlaktes/diktes/volumes.

Zorgvuldig beheren

- Eenvoudige handelingen: mag via doe-het-zelf of door werknemer(s) met opleidingsattest eenvoudige handelingen
EH via doe-het zelf : De dorpels of tabletten kunnen voorzichtig losgebeiteld worden, zonder de toepassing zelf te breken , extra bevochtigen om stof te voorkomen
Standaard dragen van de nodige wegwerp beschermingsmiddelen FFP 3 masker , handschoenen en tyvec CAT III type 5-6
Verpakken in plastic folie en afvoeren naar het containerpark als hechtgebonden asbestafval.
Zie ook link Zie <https://ovam.vlaanderen.be/wie-mag-wat-verwijderen>
<https://ovam.vlaanderen.be/voorzorgsmaatregelen-bij-asbestverwijdering>
