Asbestinventarisatattest

Kleemputtenstraat 94, 1770 Liedekerke

Attestnummer : 20250519-000559.000

Zone 1: Hoofdgebouw

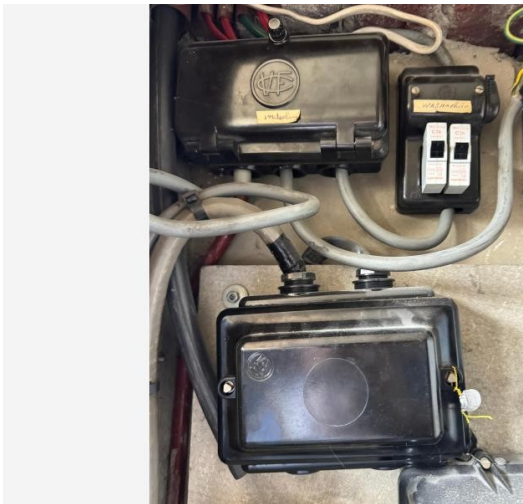
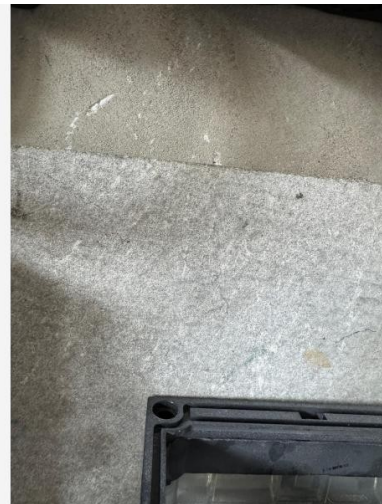
Het asbestmateriaal valt onder de mijlpaal van 2040.

Eindbeoordeling materiaalisico	Verhoogd materiaalisico en/of verhoogde kans op vezelvrijgave
--------------------------------	---

Gebondenheid	Categorie 1: hechtgebonden in oorsprong
Asbestsoort (vezeltype)	Crocidoliet aanwezig
Asbestconcentratie	Laag (< 50%)
Afschermingsgraad van het gehele materiaal	Geheel of deels (ook) vrij aan de binnenlucht
Toestand van het materiaal	Licht beschadigd, licht verweerd. Intact calciumsilicaatmateriaal of categorie III 'gebondenheid'

Beschrijving	Plaat in elektriciteitskast
Omgeving	Binnen
Primaire drager	Communicatie en elektrische infrastructuur en uitrusting
Asbestmateriaal	Plaat, paneel, tablet - Generiek
Bindmiddel van asbestmateriaal	Cement
Gebondenheid op basis van bindmiddel	Hecht
Hoeveelheid (oppervlakte - dikte - aantal)	• 0,20 m ² - 1,00 cm - 1 stuk
Totaal volume	0,002 m ³
Eenvoudig bereikbaar	Ja
Bevestigingswijze	• Geschroefd
Identificatiemethode	Vaststelling zonder monstername
Destructieve handeling voor identificatie	Nee

- Verwijder dit asbestmateriaal zo snel mogelijk. Volg de toestand goed op.

- Eenvoudige handelingen: enkel door erkend asbestverwijderaar
Verwijderingsvoorschriften volgens Codex over het welzijn op het werk Art. VI.3-54.

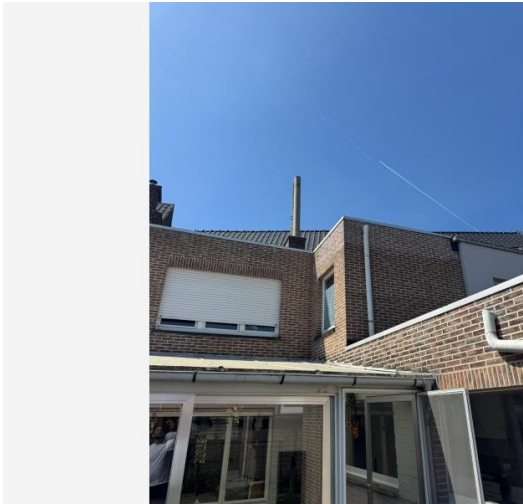
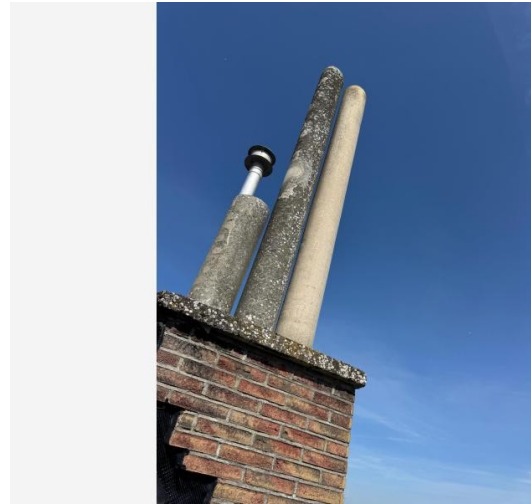
Het asbestmateriaal valt onder de mijlpaal van 2034.

Eindbeoordeling materiaalisico	Verhoogd materiaalisico en/of verhoogde kans op vezelvrijgave
--------------------------------	---

Gebondenheid	Categorie 1: hechtgebonden in oorsprong
Asbestsoort (vezeltype)	Crocidoliet aanwezig
Asbestconcentratie	Laag (< 50%)
Afschermingsgraad van het gehele materiaal	Geheel of deels vrij aan de buitenlucht
Toestand van het materiaal	Matig beschadigd, matig verweerd

Beschrijving	Schouwbuizen
Omgeving	Grenst aan binnen- en buitenlucht
Primaire drager	HVAC infrastructuur en uitrusting
Asbestmateriaal	Rookgaskanaal
Bindmiddel van asbestmateriaal	Cement
Gebondenheid op basis van bindmiddel	Hecht
Hoeveelheid (lengte - omtrek - dikte - aantal)	<ul style="list-style-type: none">• 3,00 m - 40,00 cm - 1,00 cm - 1 stuk
Totaal volume	0,012 m ³
Eenvoudig bereikbaar	Ja
Bevestigingswijze	<ul style="list-style-type: none">• Verlijmd, ingegoten, versmeerd
Identificatiemethode	Vaststelling zonder monsternamen
Destructieve handeling voor identificatie	Nee
Opmerking	Zichtbare lengte buiten de schouw, mogelijk lopen de buizen verder door in de schouw.

- Verwijder dit asbestmateriaal zo snel mogelijk. Volg de toestand goed op.

- Eenvoudige handelingen: enkel door erkend asbestverwijderaar
Verwijderingsvoorschriften volgens Codex over het welzijn op het werk Art. VI.3-54.

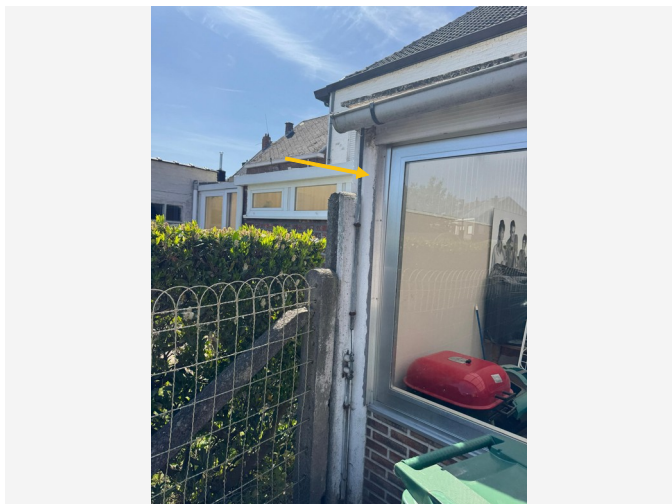
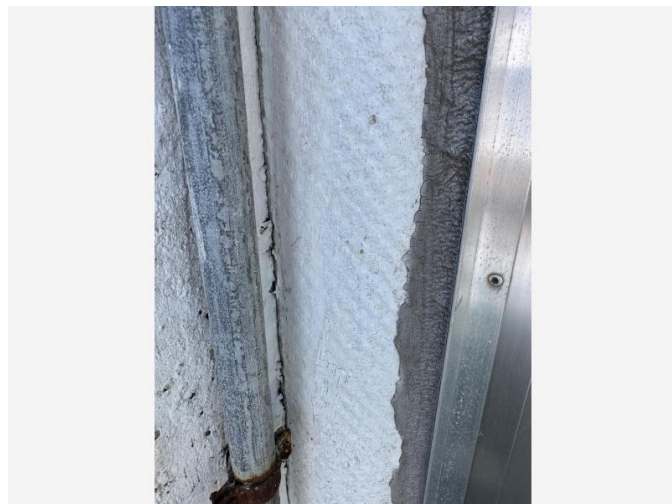
Het asbestmateriaal valt onder de mijlpaal van 2040.

Eindbeoordeling materiaalisico	Zeer laag materiaalisico en/of zeer lage kans op vezelvrijgave
--------------------------------	--

Gebondenheid	Categorie 1: hechtgebonden in oorsprong
Asbestsoort (vezeltype)	Crocidoliet aanwezig
Asbestconcentratie	Laag (< 50%)
Afschermingsgraad van het gehele materiaal	Niet stootvaste afscherming
Toestand van het materiaal	Onbeschadigd, niet verweerd

Beschrijving	Steunpilaar veranda
Omgeving	Buiten
Primaire drager	Fundering-draagstructuur (horizontaal, verticaal)
Asbestmateriaal	Buis, koker, leiding, pijp, doorvoer
Bindmiddel van asbestmateriaal	Cement
Gebondenheid op basis van bindmiddel	Hecht
Hoeveelheid (lengte - omtrek - dikte - aantal)	<ul style="list-style-type: none">• 2,50 m - 35,00 cm - 5,00 cm - 1 stuk
Totaal volume	0,044 m ³
Eenvoudig bereikbaar	Nee <ul style="list-style-type: none">• Verwijdering tast de bouwkundige integriteit aan.
Bevestigingswijze	<ul style="list-style-type: none">• Verlijmd, ingegoten, versmeerd
Identificatiemethode	Vaststelling zonder monstername
Destructieve handeling voor identificatie	Nee

- Zorg voor een veilig beheer en verwijder dit asbestmateriaal wanneer het bij werken eenvoudig bereikbaar wordt. Controleer de toestand jaarlijks op wijzigingen.

- Eenvoudige handelingen: enkel door erkend asbestverwijderaar
Verwijderingsvoorschriften volgens Codex over het welzijn op het werk Art. VI.3-54.

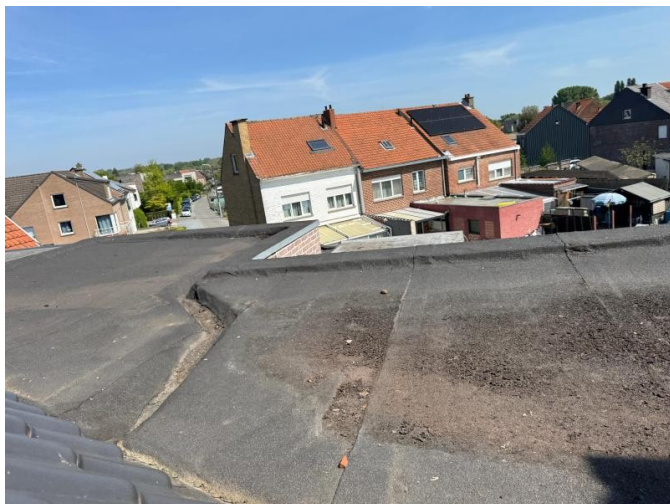
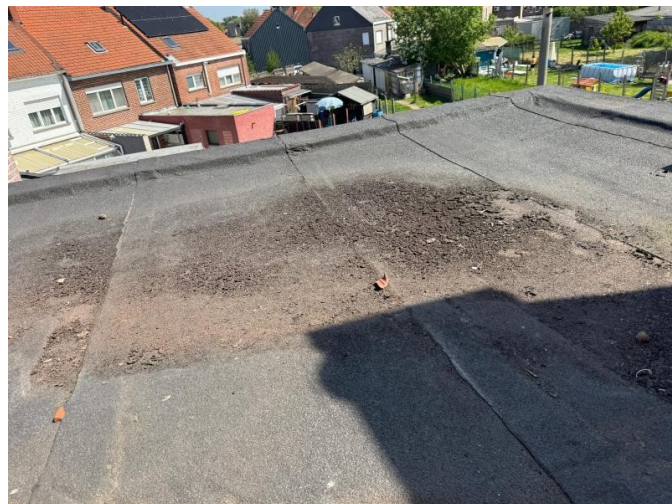
Het asbestmateriaal valt onder de mijlpaal van 2040.

Staalname was niet mogelijk van de (verschillende lagen) roofing zonder het risico op het veroorzaken van lekschade. Laat voor aanvang van werken en / of renovaties een staalname uitvoeren in het kader van een destructief onderzoek om de aanwezigheid van asbest in de dakbedekking uit te sluiten.

Eindbeoordeling materiaalrisico	Zeer laag materiaalrisico en/of zeer lage kans op vezelvrijgave
---------------------------------	---

Gebondenheid	Categorie 1: hechtgebonden in oorsprong
Asbestsoort (vezeltype)	Alleen chrysotiel
Asbestconcentratie	Laag (< 50%)
Afschermingsgraad van het gehele materiaal	Geheel of deels vrij aan de buitenlucht
Toestand van het materiaal	Onbeschadigd, niet verweerd

Beschrijving	Roofing plat dak
Omgeving	Buiten
Primaire drager	Plat dak
Asbestmateriaal	Dak- en gevelbekleding - Roofing
Bindmiddel van asbestmateriaal	Bitumen (roofing, teer, asfalt)
Gebondenheid op basis van bindmiddel	Hecht
Hoeveelheid (oppervlakte - aantal)	• 40,00 m ² - 1 stuk
Totale oppervlakte	40,00 m ²
Eenvoudig bereikbaar	Ja
Bevestigingswijze	• Verlijmd, ingegoten, versmeerd
Identificatiemethode	Vaststelling zonder monsternamen Motivatie: Groot risico op structurele gevolgschade (lekschade, werking installatie,...)
Destructieve handeling voor identificatie	Nee
Opmerking	Staalname was niet mogelijk van de (verschillende lagen) roofing zonder het risico op het veroorzaken van lekschade. Laat voor aanvang van werken en / of renovaties een staalname uitvoeren in het kader van een destructief onderzoek om de aanwezigheid van asbest in de dakbedekking uit te sluiten. Geschatte oppervlakte.

- Zorg voor een veilig beheer en verwijder dit asbestmateriaal wanneer het bij werken eenvoudig bereikbaar wordt. Controleer de toestand jaarlijks op wijzigingen.
- Voer bijkomende staalname(s) uit.

- Eenvoudige handelingen: enkel door erkend asbestverwijderaar
Verwijderingsvoorschriften volgens Codex over het welzijn op het werk Art. VI.3-54.

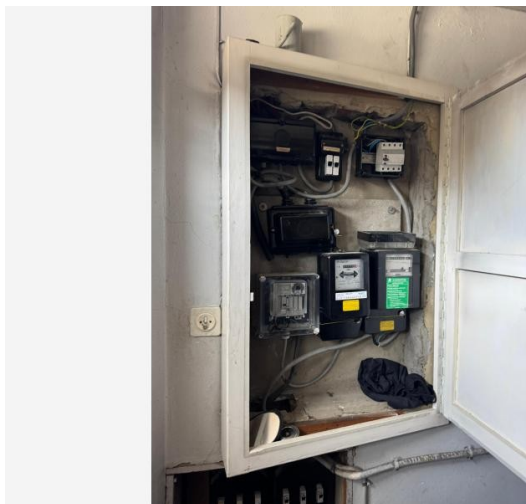
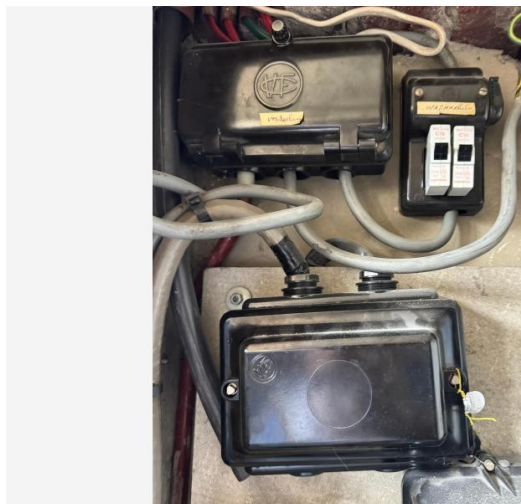
Het asbestmateriaal valt onder de mijlpaal van 2040.

Eindbeoordeling materiaalisico	Laag materiaalisico en/of verlaagde kans op vezelvrijgave
--------------------------------	---

Gebondenheid	Categorie 1: hechtgebonden in oorsprong
Asbestsoort (vezeltype)	Crocidoliet aanwezig
Asbestconcentratie	Laag (< 50%)
Afschermingsgraad van het gehele materiaal	Geheel of deels (ook) vrij aan de binnenlucht
Toestand van het materiaal	Onbeschadigd, niet verweerd

Beschrijving	Bakelieten toepassingen elektriciteit
Omgeving	Binnen
Primaire drager	Communicatie en elektrische infrastructuur en uitrusting
Asbestmateriaal	Plaat, paneel, tablet - Type Bakeliet
Bindmiddel van asbestmateriaal	Kunststof of -hars
Gebondenheid op basis van bindmiddel	Hecht
Hoeveelheid (oppervlakte - dikte - aantal)	• 1,00 m ² - 0,30 cm - 1 stuk
Totaal volume	0,003 m ³
Eenvoudig bereikbaar	Ja
Bevestigingswijze	• Geschroefd
Identificatiemethode	Vaststelling zonder monsternamen
Destructieve handeling voor identificatie	Nee
Opmerking	Geschatte hoeveelheid.

- Zorg voor een veilig beheer en verwijder dit asbestmateriaal wanneer het bij werken eenvoudig bereikbaar wordt. Controleer de toestand jaarlijks op wijzigingen.

- Eenvoudige handelingen: enkel door erkend asbestverwijderaar
Verwijderingsvoorschriften volgens Codex over het welzijn op het werk Art. VI.3-54.

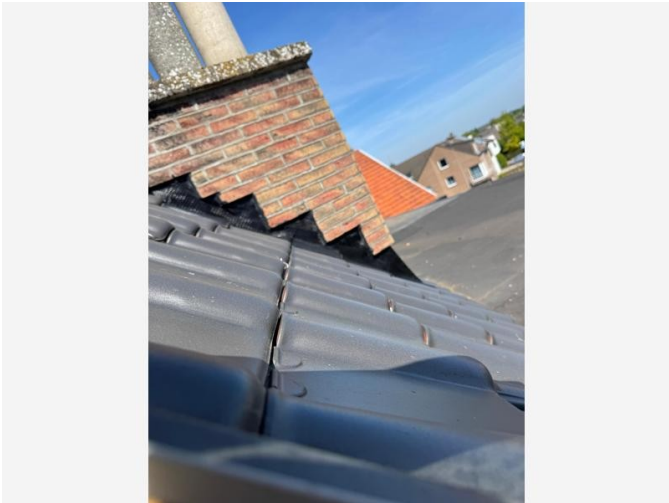
Situeringsfoto

Permanente beperking

Reden: Er is geen volledige risicobeoordeling mogelijk

Uitleg van de asbestdeskundige: Het onderdak kon niet gecontroleerd worden omdat dit langs binnen volledig bedekt is met isolatieplaten en de pannen zodanig bevestigd zijn dat een pan optillen en weghalen niet veilig kan gebeuren door iemand die die ervaring mist.

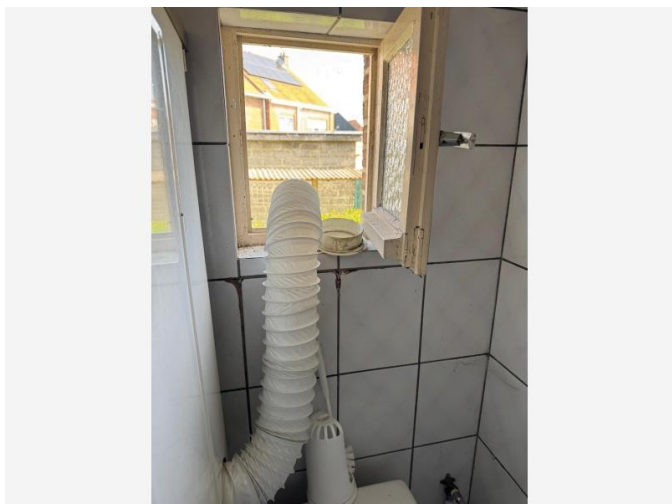
Vrije foto

De tegellijm achter oude wandtegels kan mogelijk asbest bevatten. Staalname was niet mogelijk binnen het kader van een niet-destructief onderzoek.

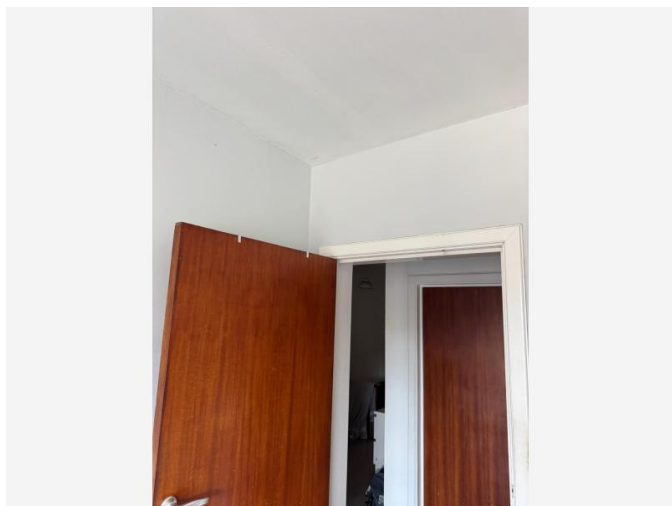
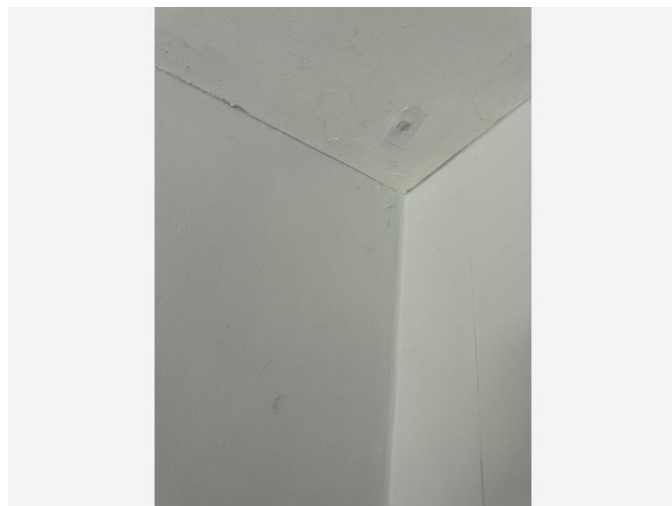
Fiche 8: Pleisterwerk Plafonds

Geen asbest

#	Type	Referentie	Resultaat
8.1	Puntmonster	5364	Geen asbest

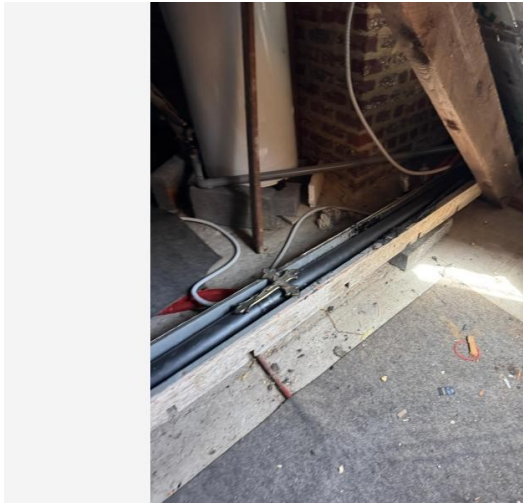
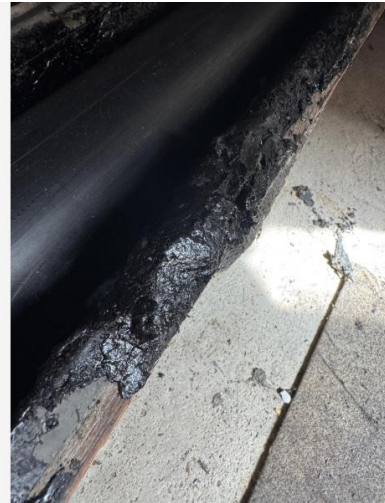
Fiche 9: Teerlaag zolder

Geen asbest

#	Type	Referentie	Resultaat
9.1	Puntmonster	5362	Geen asbest

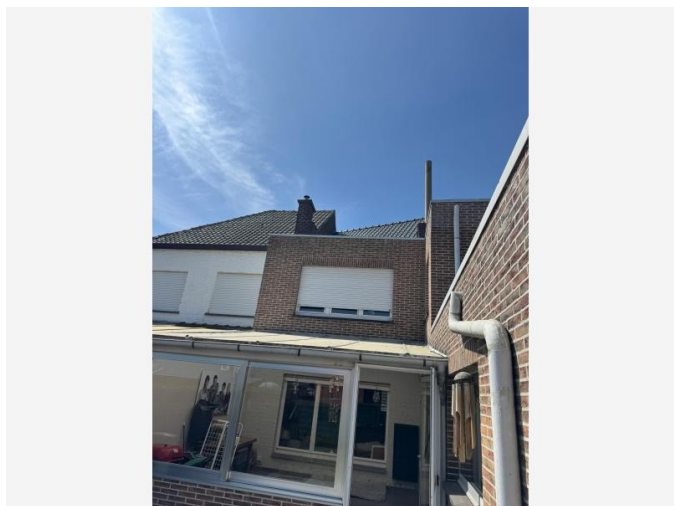
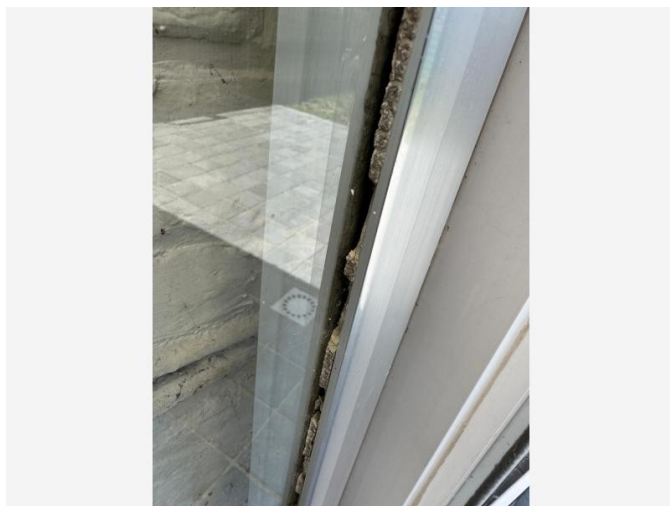
Fiche 10: Kit aluminium ramen

Geen asbest

#	Type	Referentie	Resultaat
10.1	Puntmonster	5363	Geen asbest

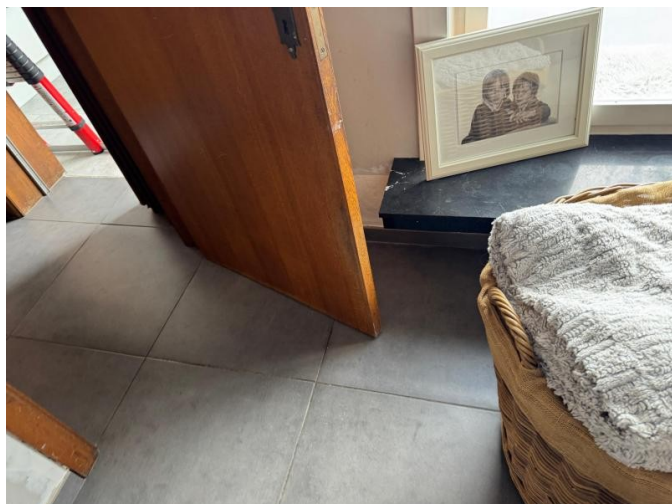
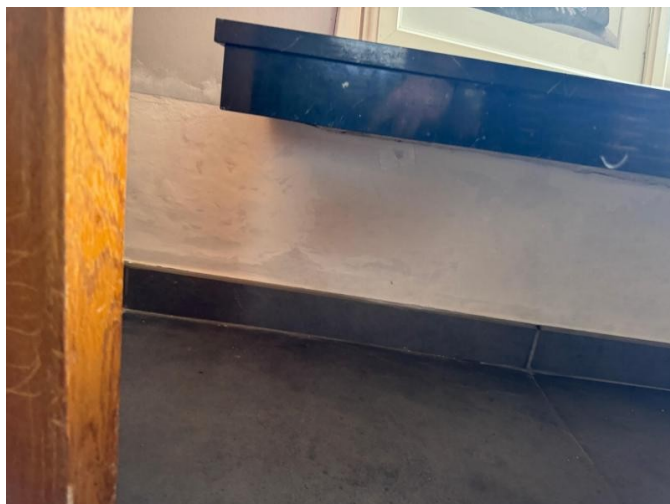
Fiche 11: Pleisterwerk Muren

Geen asbest

#	Type	Referentie	Resultaat
11.1	Mengmonster	5365	Geen asbest
