Asbestinventarisatetest

Bloemkerslaan 32/B002, 1851 Grimbergen

Attestnummer : 20250410-000383.000

Uitgegeven op : 10.04.2025

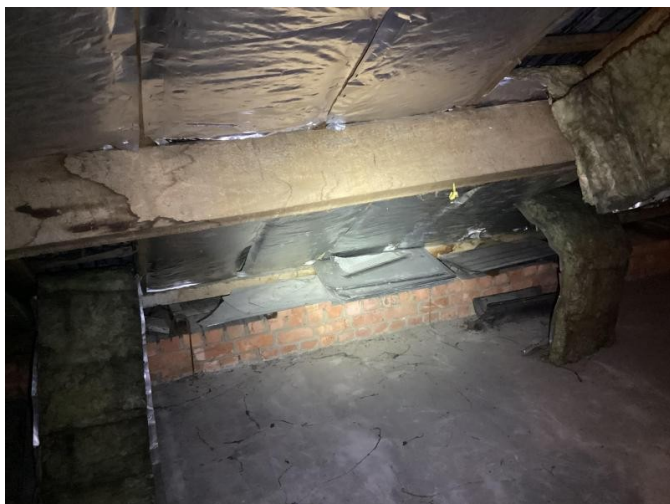
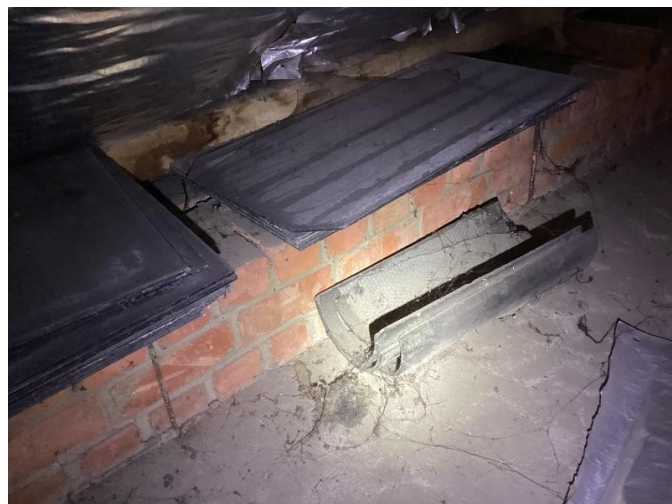
Het asbestmateriaal valt onder de mijlpaal van 2040.

Beschrijving	Leien en nokstukken op zolder
Type afvalstof	Betreft stock-voorraad of gedemonteerde asbestmaterialen
Aanwezige resten	Geen resten aanwezig
Omgeving	Binnen
Primaire drager	Vloer
Asbestmaterialen	<ul style="list-style-type: none">Dak- en gevelbekleding - Lei, shingle
Bindmiddel van asbestmateriaal	Cement
Gebondenheid op basis van bindmiddel	Hecht
Hoeveelheid (gewicht - aantal)	<ul style="list-style-type: none">4,00 kg - 1 stuk
Totaal gewicht	4,00 kg
Eenvoudig bereikbaar	Ja
Identificatiemethode	Vaststelling zonder monstername

Dringend verwijderen

- Verwijder het asbestafval.

- Eenvoudige handelingen: mag via doe-het-zelf of door werknemer(s) met opleidingsattest eenvoudige handelingen
Wij adviseren om dit te laten verwijderen door een aannemer.
De toepassing voor en tijdens het verwijderen steeds goed bevochtigen en/of fixeren.
Het afval op een correcte manier afvoeren en verpakken.
Draag steeds een ffp3 mondkmasker of een halfgelaatsmasker met P 3 filter.
Draag een wegwerpoveral , Tyvek Cat III type 5.6.
Draag steeds wegwerphandschoenen.
Lees de toelichting beschreven achteraan in het asbestattest.

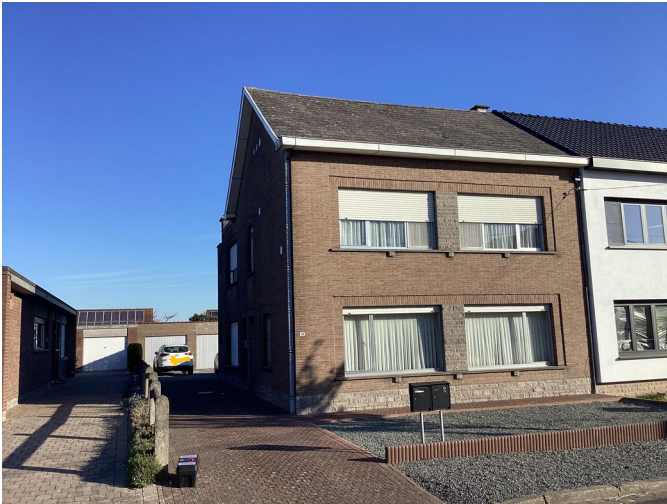
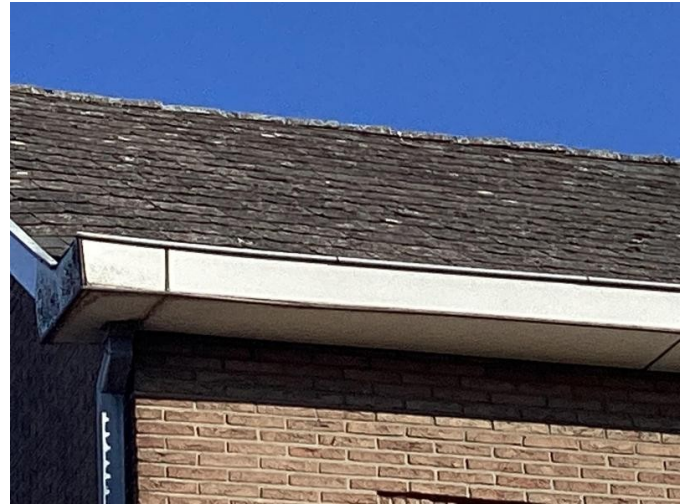
Het asbestmateriaal valt onder de mijlpaal van 2034.

Eindbeoordeling materiaalrisico	Hoog materiaalrisico en/of hoge kans op vezelvrijgave
---------------------------------	---

Gebondenheid	Categorie 1: hechtgebonden in oorsprong
Asbestsoort (vezeltype)	Crocidoliet aanwezig
Asbestconcentratie	Laag (< 50%)
Afschermingsgraad van het gehele materiaal	Geheel of deels (ook) vrij aan de binnenlucht
Toestand van het materiaal	Matig beschadigd, matig verweerd

Beschrijving	Dak hoofdgebouw
Omgeving	Grenst aan binnen- en buitenlucht
Primaire drager	Schuin dak
Asbestmateriaal	Dak- en gevelbekleding - Lei, shingle
Bindmiddel van asbestmateriaal	Cement
Gebondenheid op basis van bindmiddel	Hecht
Hoeveelheid (oppervlakte - aantal)	• 70,00 m ² - 1 stuk
Totale oppervlakte	70,00 m ²
Eenvoudig bereikbaar	Ja
Bevestigingswijze	• Genageld, geniet
Identificatiemethode	Vaststelling zonder monstername
Destructieve handeling voor identificatie	Nee

Dringend verwijderen

- Verwijder dit asbestmateriaal zo snel mogelijk. Volg de toestand goed op.
- Hemelwater dat afspoelt van asbestcement daken of gevels kan asbestdeeltjes bevatten. Gebruik het enkel voor gesloten circuits (bv. spoelen toiletten). Reinig na het vervangen van het dak of de gevel de dakgoten en regenwaterput of -ton om asbesthoudend sediment of slib te verwijderen

- Eenvoudige handelingen: mag via doe-het-zelf of door werknemer(s) met opleidingsattest eenvoudige handelingen
Wij adviseren om dit te laten verwijderen door een aannemer.
De toepassing voor en tijdens het verwijderen steeds goed bevochtigen en/of fixeren.
Het afval op een correcte manier afvoeren en verpakken.
Draag steeds een ffp3 mondkmasker of een halfgelaatsmasker met P 3 filter.
Draag een wegwerpoverall , Tyvek Cat III type 5.6.

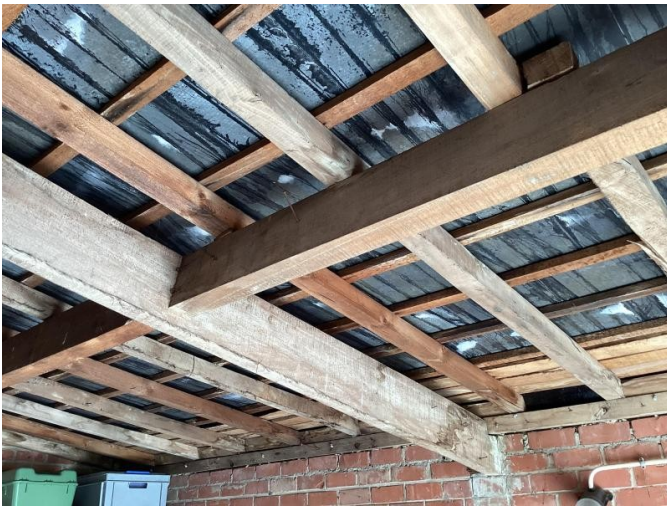
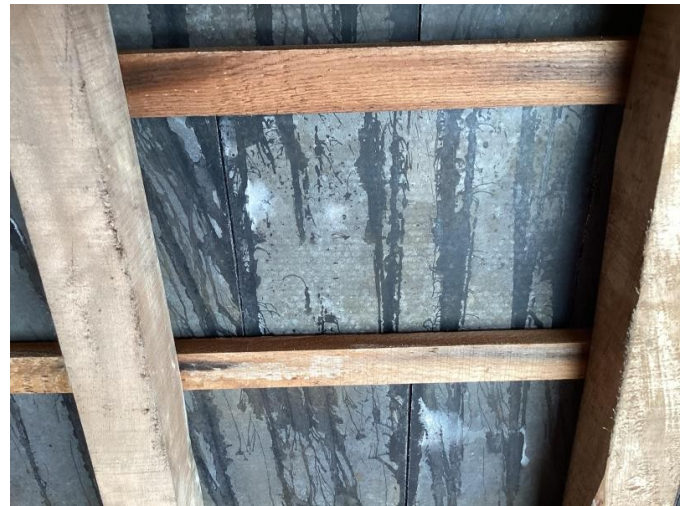
Eindbeoordeling materiaalrisico	Hoog materiaalrisico en/of hoge kans op vezelvrijgave
---------------------------------	---

Gebondenheid	Categorie 1: hechtgebonden in oorsprong
Asbestsoort (vezeltype)	Crocidoliet aanwezig
Asbestconcentratie	Laag (< 50%)
Afschermingsgraad van het gehele materiaal	Geheel of deels (ook) vrij aan de binnenlucht
Toestand van het materiaal	Matig beschadigd, matig verweerd

Beschrijving	Dak van de garages onder de roofing
Omgeving	Binnen
Primaire drager	Schuin dak
Asbestmateriaal	Dak- en gevelbekleding - Lei, shingle
Bindmiddel van asbestmateriaal	Cement
Gebondenheid op basis van bindmiddel	Hecht
Hoeveelheid (oppervlakte - aantal)	<ul style="list-style-type: none">• 20,00 m² - 1 stuk
Totale oppervlakte	20,00 m ²
Eenvoudig bereikbaar	Nee <ul style="list-style-type: none">• Het asbestmateriaal is bedekt (uitgezonderd laag verf, coating, behang, kunststof, textiel) en het wegnemen van het bedekkende materiaal kan niet zonder het bedekkende materiaal te beschadigen.
Bevestigingswijze	<ul style="list-style-type: none">• Genageld, geniet
Identificatiemethode	Vaststelling zonder monstername
Destructieve handeling voor identificatie	Nee

Dringend maatregelen nemen

- Zorg voor een veilig beheer en verwijder dit asbestmateriaal wanneer het bij werken eenvoudig bereikbaar wordt. Controleer de toestand jaarlijks op wijzigingen.

- Eenvoudige handelingen: enkel door erkend asbestverwijderaar
Aangezien er een laag roofing gekleefd is boven op de leien kan dit enkel verwijderd worden door een erkend asbestverwijderaar.

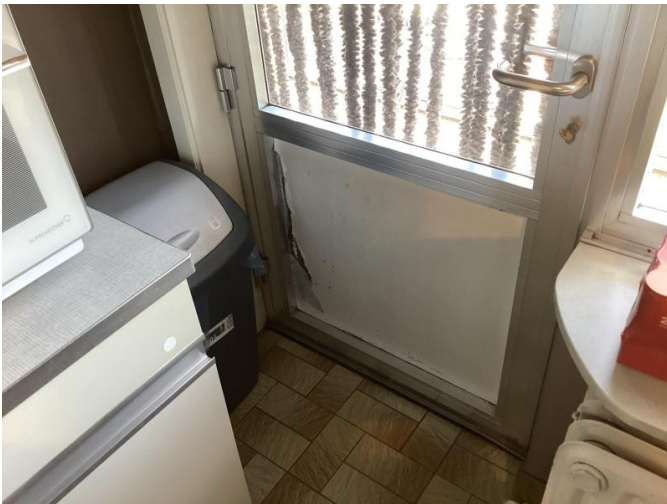
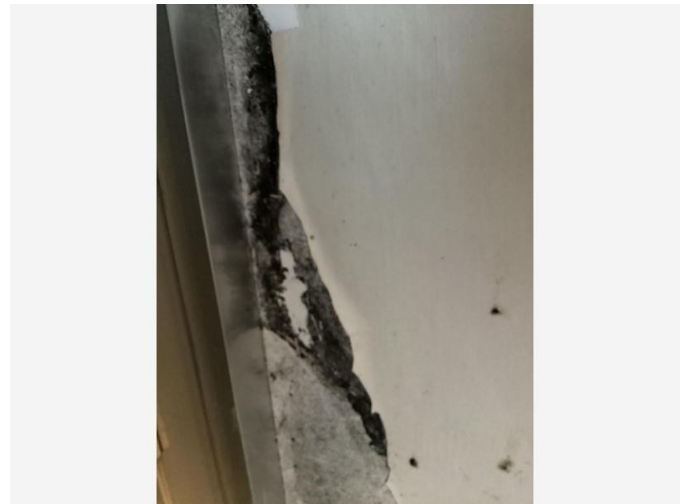
Eindbeoordeling materiaalrisico	Verhoogd materiaalrisico en/of verhoogde kans op vezelvrijgave
---------------------------------	--

Gebondenheid	Categorie 1: hechtgebonden in oorsprong
Asbestsoort (vezeltype)	Crocidoliet aanwezig
Asbestconcentratie	Laag (< 50%)
Afschermingsgraad van het gehele materiaal	Geheel of deels (ook) vrij aan de binnenlucht
Toestand van het materiaal	Licht beschadigd, licht verweerd. Intact calciumsilicaatmateriaal of categorie III 'gebondenheid'

Beschrijving	Plaat in deur
Omgeving	Grenst aan binnen- en buitenlucht
Primaire drager	Wandopening verticaal (raam, deur, ...)
Asbestmateriaal	Plaat, paneel, tablet - Geëmailleerd, type Glasal
Bindmiddel van asbestmateriaal	Cement
Gebondenheid op basis van bindmiddel	Hecht
Hoeveelheid (oppervlakte - dikte - aantal)	• 0,50 m ² - 0,30 cm - 1 stuk
Totaal volume	0,002 m ³
Eenvoudig bereikbaar	Ja
Bevestigingswijze	• Geklemd
Identificatiemethode	Vaststelling zonder monsternamen
Destructieve handeling voor identificatie	Nee

Verwijderen

- Zorg voor een veilig beheer. Vermijd het beschadigen van het asbestmateriaal. Controleer de toestand jaarlijks op wijzigingen.

- Eenvoudige handelingen: mag via doe-het-zelf of door werknemer(s) met opleidingsattest eenvoudige handelingen
Wij adviseren om dit te laten verwijderen door een aannemer.

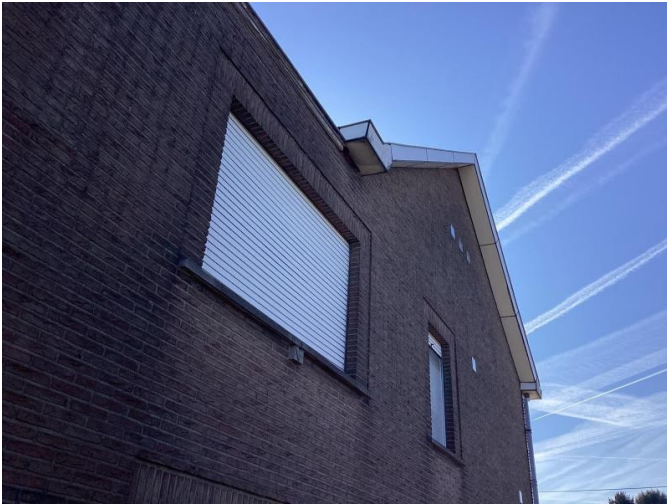
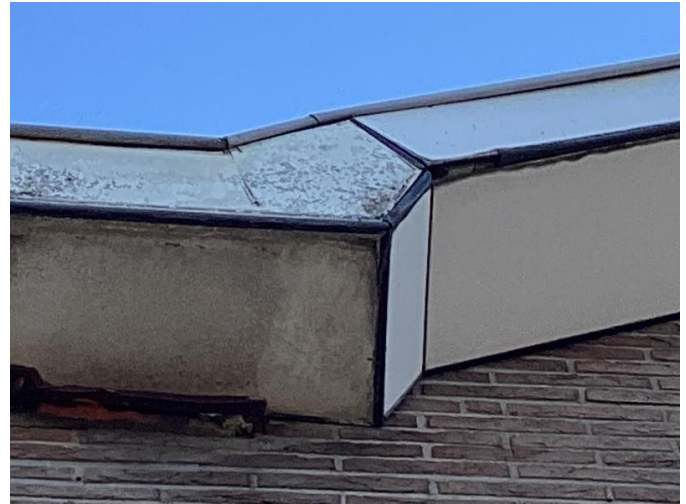
Eindbeoordeling materiaalrisico	Laag materiaalrisico en/of verlaagde kans op vezelvrijgave
---------------------------------	--

Gebondenheid	Categorie 1: hechtgebonden in oorsprong
Asbestsoort (vezeltype)	Crocidoliet aanwezig
Asbestconcentratie	Laag (< 50%)
Afschermingsgraad van het gehele materiaal	Geheel of deels vrij aan de buitenlucht
Toestand van het materiaal	Licht beschadigd, licht verweerd. Intact calciumsilicaatmateriaal of categorie III 'gebondenheid'

Beschrijving	Bekleding dakgoten
Omgeving	Buiten
Primaire drager	Infrastructuur hemelwater (opvang en afvoer)
Asbestmateriaal	Plaat, paneel, tablet - Geëmailleerd, type Glasal
Bindmiddel van asbestmateriaal	Cement
Gebondenheid op basis van bindmiddel	Hecht
Hoeveelheid (oppervlakte - dikte - aantal)	• 20,00 m ² - 0,30 cm - 1 stuk
Totaal volume	0,06 m ³
Eenvoudig bereikbaar	Ja
Bevestigingswijze	• Geklemd
Identificatiemethode	Vaststelling zonder monsternamen
Destructieve handeling voor identificatie	Nee

Zorgvuldig beheren

- Zorg voor een veilig beheer. Vermijd het beschadigen van het asbestmateriaal. Controleer de toestand jaarlijks op wijzigingen.
- Hemelwater dat afspoelt van asbestcement daken of gevels kan asbestdeeltjes bevatten. Gebruik het enkel voor gesloten circuits (bv. spoelen toiletten). Reinig na het vervangen van het dak of de gevel de dakgoten en regenwaterput of -ton om asbesthoudend sediment of slib te verwijderen

- Eenvoudige handelingen: mag via doe-het-zelf of door werknemer(s) met opleidingsattest eenvoudige handelingen
Wij adviseren om dit te laten verwijderen door een aannemer.
De toepassing voor en tijdens het verwijderen steeds goed bevochtigen en/of fixeren.
Het afval op een correcte manier afvoeren en verpakken.
Draag steeds een ffp3 mondmasker of een halfgelaatsmasker met P 3 filter.

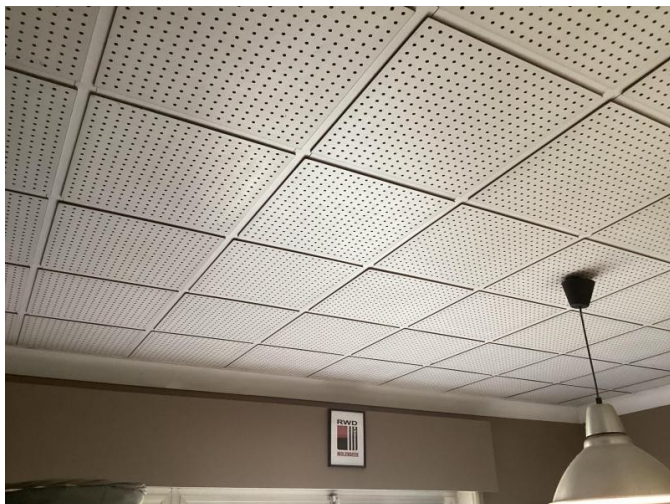
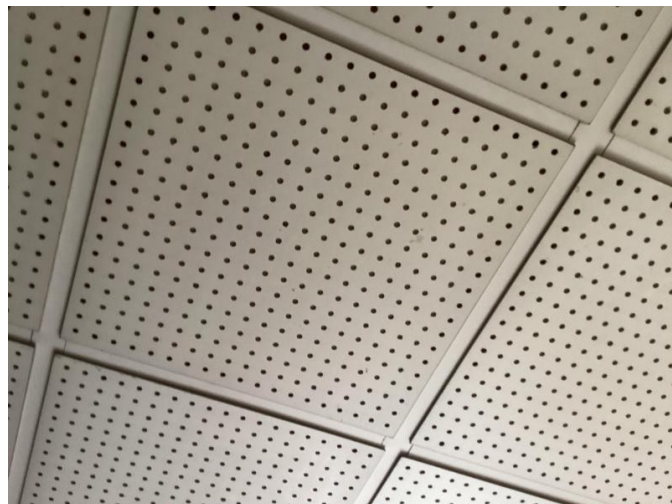
Eindbeoordeling materiaalisico	Laag materiaalisico en/of verlaagde kans op vezelvrijgave
--------------------------------	---

Gebondenheid	Categorie 1: hechtgebonden in oorsprong
Asbestsoort (vezeltype)	Crocidoliet aanwezig
Asbestconcentratie	Laag (< 50%)
Afschermingsgraad van het gehele materiaal	Geheel of deels (ook) vrij aan de binnenlucht
Toestand van het materiaal	Onbeschadigd, niet verweerd

Beschrijving	Plafondbekleding in keuken en badkamer
Omgeving	Binnen
Primaire drager	Plafond
Asbestmateriaal	Plaat, paneel, tablet - Geëmailleerd, type Glasal
Bindmiddel van asbestmateriaal	Cement
Gebondenheid op basis van bindmiddel	Hecht
Hoeveelheid (oppervlakte - dikte - aantal)	• 15,00 m ² - 0,30 cm - 1 stuk
Totaal volume	0,045 m ³
Eenvoudig bereikbaar	Ja
Bevestigingswijze	• Geklemd
Identificatiemethode	Vaststelling zonder monstername
Destructieve handeling voor identificatie	Nee

Zorgvuldig beheren

- Zorg voor een veilig beheer. Vermijd het beschadigen van het asbestmateriaal. Controleer de toestand jaarlijks op wijzigingen.

- Eenvoudige handelingen: mag via doe-het-zelf of door werknemer(s) met opleidingsattest eenvoudige handelingen
Wij adviseren om dit te laten verwijderen door een aannemer.

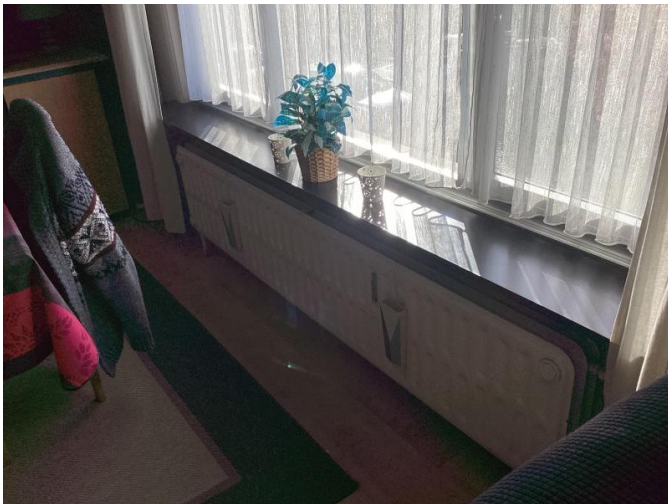
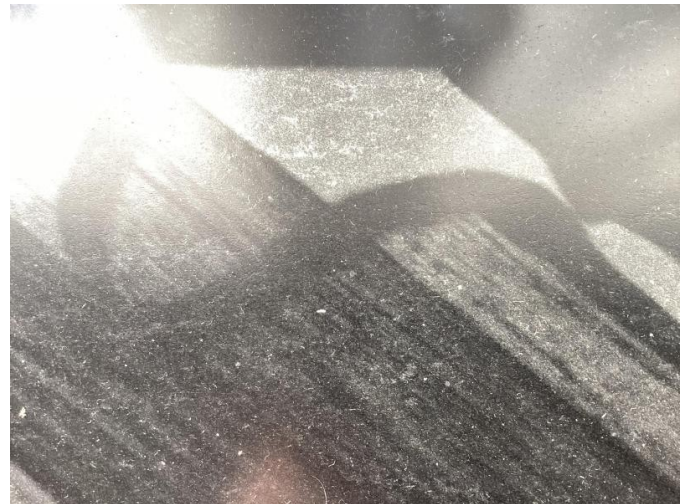
Eindbeoordeling materiaalisico	Laag materiaalisico en/of verlaagde kans op vezelvrijgave
--------------------------------	---

Beschrijving	Vensterbanken binnen
Omgeving	Binnen
Primaire drager	Wandopening verticaal (raam, deur, ...)
Asbestmateriaal	Plaat, paneel, tablet - Type Massal
Bindmiddel van asbestmateriaal	Cement
Gebondenheid op basis van bindmiddel	Hecht
Hoeveelheid (oppervlakte - dikte - aantal)	<ul style="list-style-type: none">• 3,00 m² - 3,00 cm - 1 stuk
Totaal volume	0,09 m ³
Eenvoudig bereikbaar	<p>Nee</p> <ul style="list-style-type: none">• Het asbestmateriaal is bedekt (uitgezonderd laag verf, coating, behang, kunststof, textiel) en het wegnemen van het bedekkende materiaal kan niet zonder het bedekkende materiaal te beschadigen.
Bevestigingswijze	<ul style="list-style-type: none">• Verlijmd, ingegoten, versmeerd
Identificatiemethode	Vaststelling zonder monstername
Destructieve handeling voor identificatie	Nee

Zorgvuldig beheren

- Zorg voor een veilig beheer en verwijder dit asbestmateriaal wanneer het bij werken eenvoudig bereikbaar wordt. Controleer de toestand jaarlijks op wijzigingen.

- Eenvoudige handelingen: mag via doe-het-zelf of door werknemer(s) met opleidingsattest eenvoudige handelingen
Wij adviseren om dit te laten verwijderen door een aannemer.

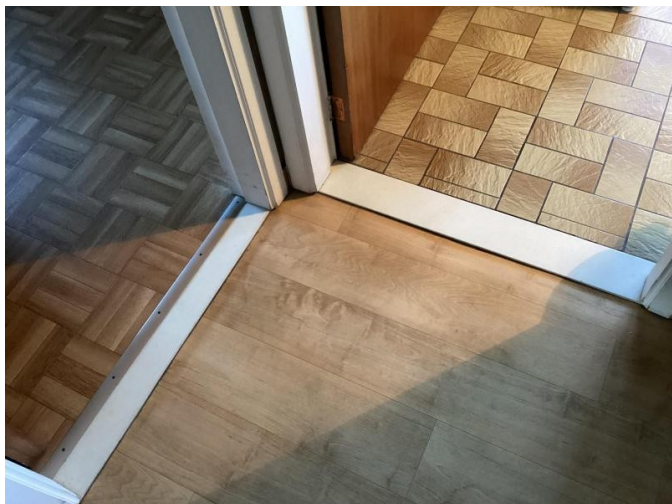
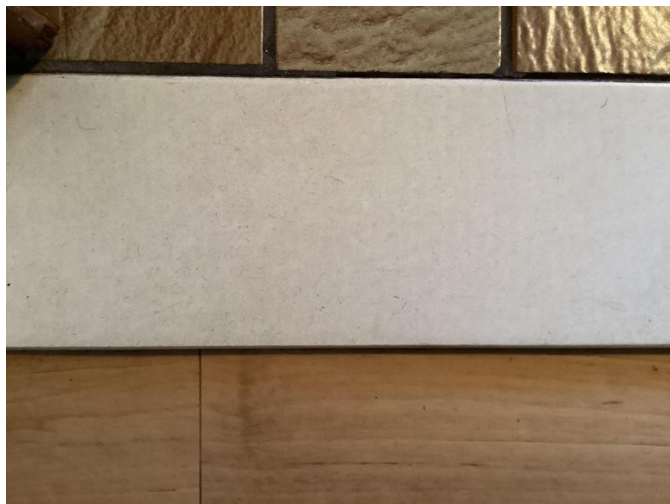
Beschrijving	Tussendorpels
Omgeving	Binnen
Primaire drager	Vloer
Asbestmateriaal	Plaat, paneel, tablet - Type Massal
Bindmiddel van asbestmateriaal	Cement
Gebondenheid op basis van bindmiddel	Hecht
Hoeveelheid (oppervlakte - dikte - aantal)	• 1,00 m ² - 3,00 cm - 1 stuk
Totaal volume	0,03 m ³
Eenvoudig bereikbaar	Nee • Het asbestmateriaal is bedekt (uitgezonderd laag verf, coating, behang, kunststof, textiel) en het wegnemen van het bedekkende materiaal kan niet zonder het bedekkende materiaal te beschadigen.
Bevestigingswijze	• Verlijmd, ingegoten, versmeerd
Identificatiemethode	Vaststelling zonder monstername
Destructieve handeling voor identificatie	Nee

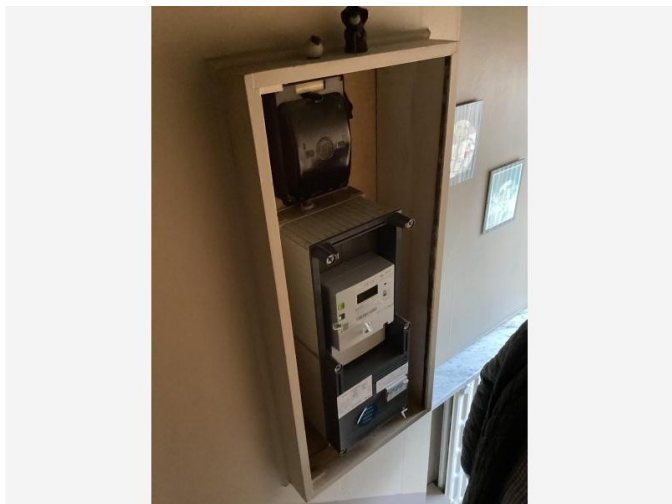
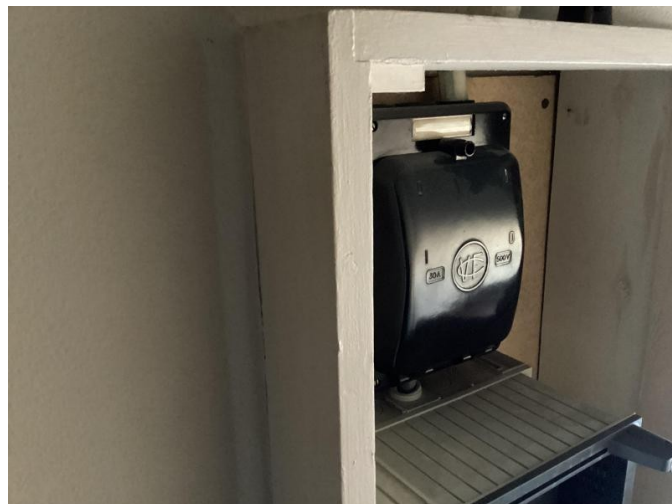
Beschrijving	Bakeliet
Omgeving	Binnen
Primaire drager	Binnenwand
Asbestmateriaal	Plaat, paneel, tablet - Type Bakeliet
Bindmiddel van asbestmateriaal	Kunststof of -hars
Gebondenheid op basis van bindmiddel	Hecht
Hoeveelheid (oppervlakte - dikte - aantal)	• 0,20 m ² - 0,20 cm - 1 stuk
Totaal volume	< 0,001 m ³
Eenvoudig bereikbaar	Ja
Bevestigingswijze	• Geschroefd
Identificatiemethode	Vaststelling zonder monstername
Destructieve handeling voor identificatie	Nee

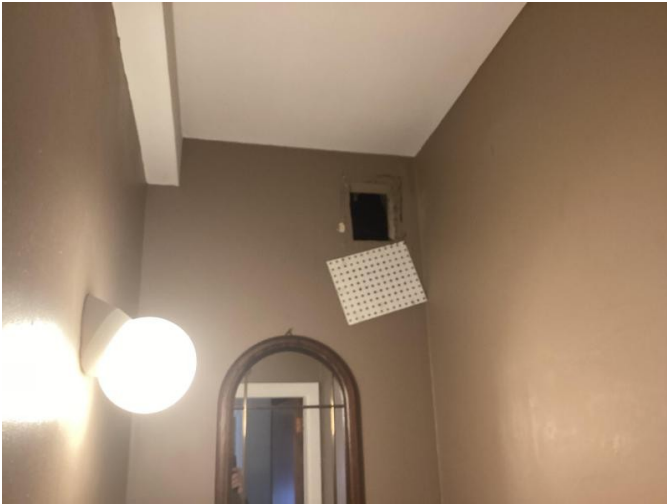
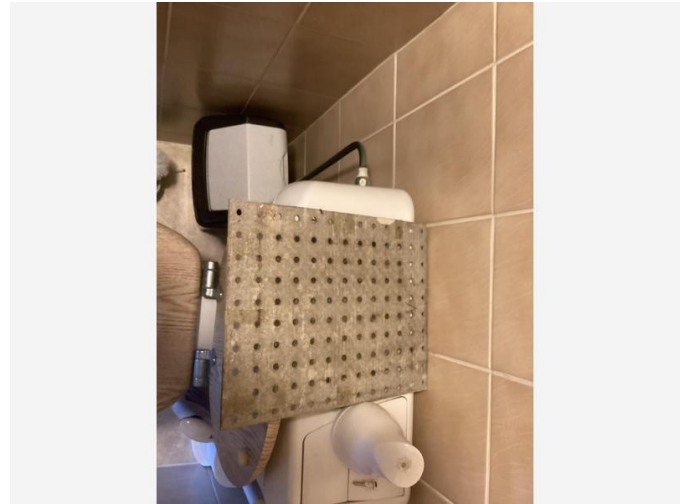
Beschrijving	Rooster in wc
Omgeving	Binnen
Primaire drager	Binnenwand
Asbestmateriaal	Plaat, paneel, tablet - Geëmailleerd, type Glasal
Bindmiddel van asbestmateriaal	Cement
Gebondenheid op basis van bindmiddel	Hecht
Hoeveelheid (oppervlakte - dikte - aantal)	• 0,10 m ² - 0,30 cm - 1 stuk
Totaal volume	< 0,001 m ³
Eenvoudig bereikbaar	Ja
Bevestigingswijze	• Geschroefd
Identificatiemethode	Vaststelling zonder monsternamen
Destructieve handeling voor identificatie	Nee

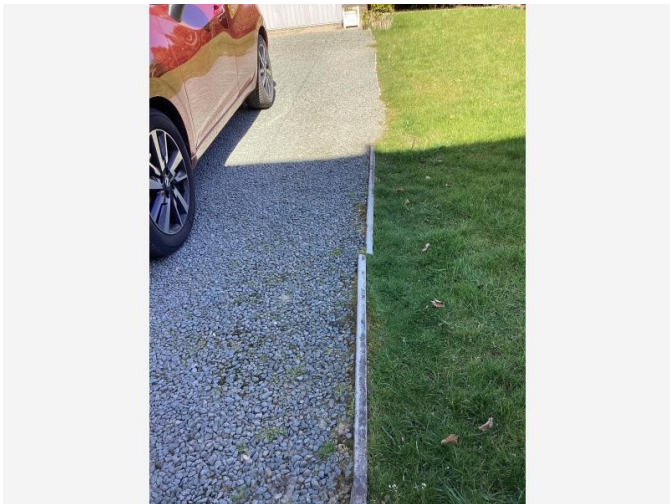
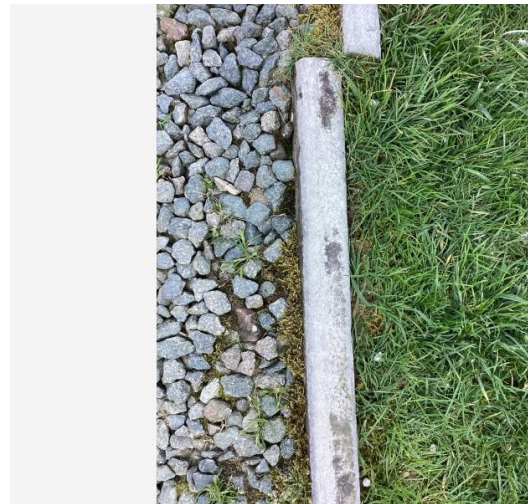
Beschrijving	Boordstenen
Omgeving	Buiten
Primaire drager	Afboording, omheining...
Asbestmateriaal	Plaat, paneel, tablet - Type Massal
Bindmiddel van asbestmateriaal	Cement
Gebondenheid op basis van bindmiddel	Hecht
Hoeveelheid (oppervlakte - dikte - aantal)	• 3,00 m ² - 5,00 cm - 1 stuk
Totaal volume	0,15 m ³
Eenvoudig bereikbaar	Ja
Bevestigingswijze	• Geklemd
Identificatiemethode	Vaststelling zonder monstername
Destructieve handeling voor identificatie	Nee

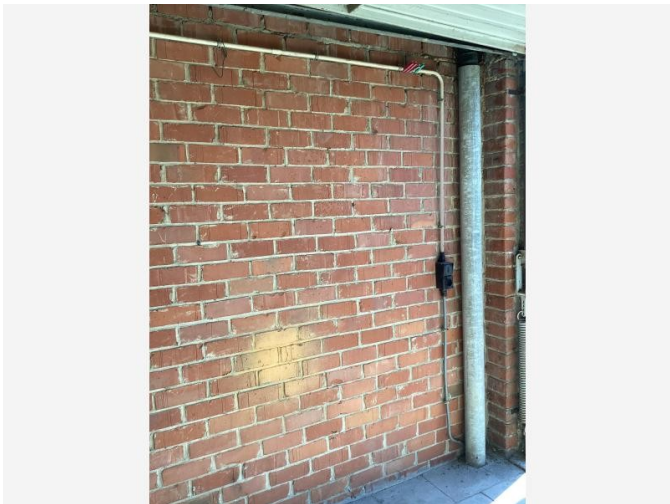
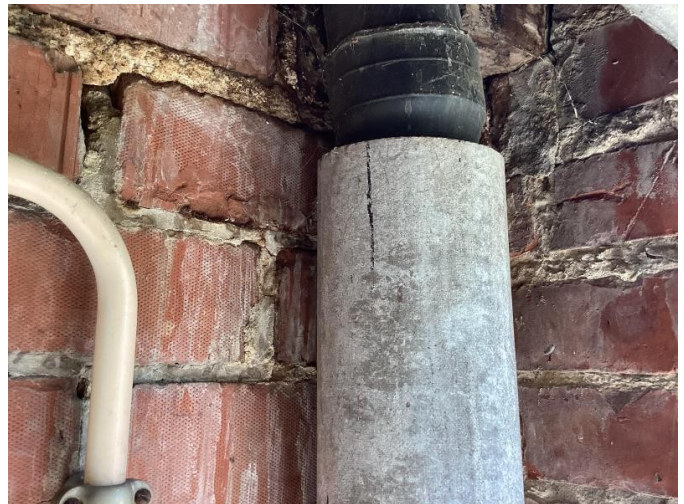
Beschrijving	Afvoerbuīs in garage
Omgeving	Binnen
Primaire drager	Infrastructuur hemelwater (opvang en afvoer)
Asbestmateriaal	Buis, koker, leiding, pijp, doorvoer
Bindmiddel van asbestmateriaal	Cement
Gebondenheid op basis van bindmiddel	Hecht
Hoeveelheid (lengte - omtrek - dikte - aantal)	<ul style="list-style-type: none">• 2,00 m - 30,00 cm - 2,00 cm - 1 stuk
Totaal volume	0,012 m ³
Eenvoudig bereikbaar	<p>Nee</p> <ul style="list-style-type: none">• Het asbestmateriaal is bedekt (uitgezonderd laag verf, coating, behang, kunststof, textiel) en het wegnemen van het bedekkende materiaal kan niet zonder het bedekkende materiaal te beschadigen.
Bevestigingswijze	<ul style="list-style-type: none">• Verlijmd, ingegoten, versmeerd
Identificatiemethode	Vaststelling zonder monstername
Destructieve handeling voor identificatie	Nee

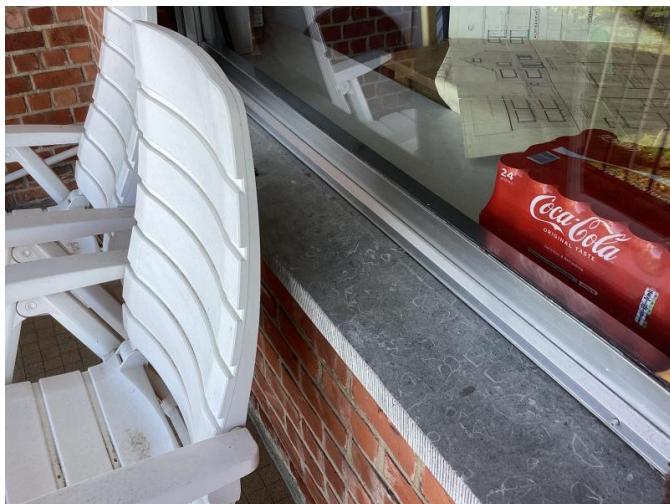
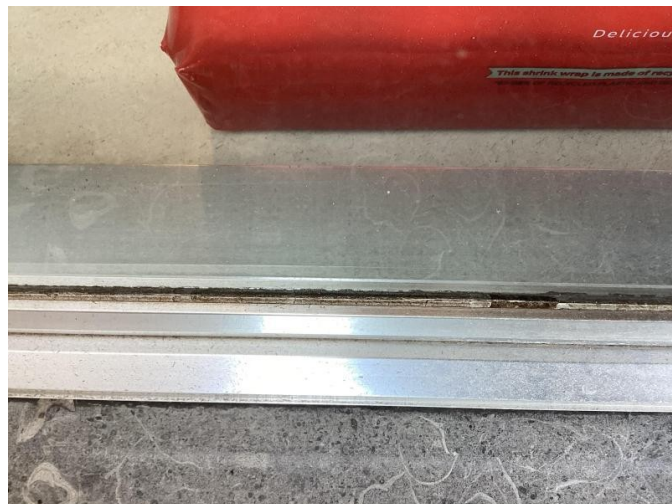
Beschrijving	Mastiek tussen ramen en glas
Omgeving	Buiten
Primaire drager	Wandopening verticaal (raam, deur, ...)
Asbestmateriaal	In-situ afwerkingslagen - Pasta, stopverf, voegsel, stopsel, vulsel, mastiek, kitten, ...
Bindmiddel van asbestmateriaal	Kitten, mastiek, pasta
Gebondenheid op basis van bindmiddel	Hecht
Hoeveelheid (gewicht - aantal)	<ul style="list-style-type: none">• 0,30 kg - 1 stuk
Totaal gewicht	0,30 kg
Eenvoudig bereikbaar	Ja
Bevestigingswijze	<ul style="list-style-type: none">• Geklemd
Identificatiemethode	Vaststelling zonder monsternamen
Destructieve handeling voor identificatie	Nee

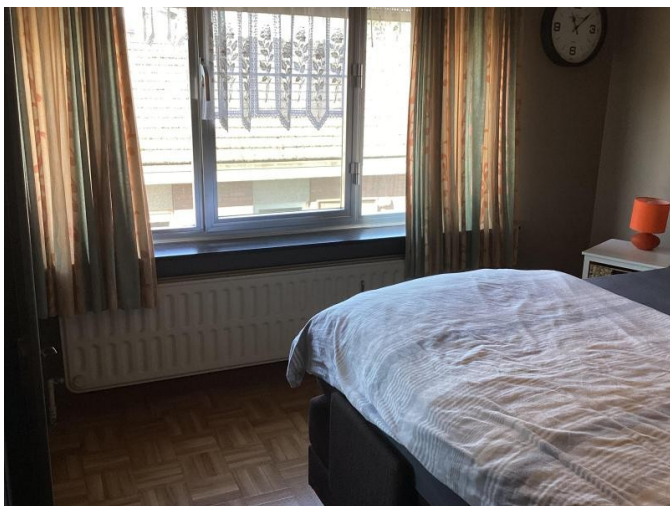
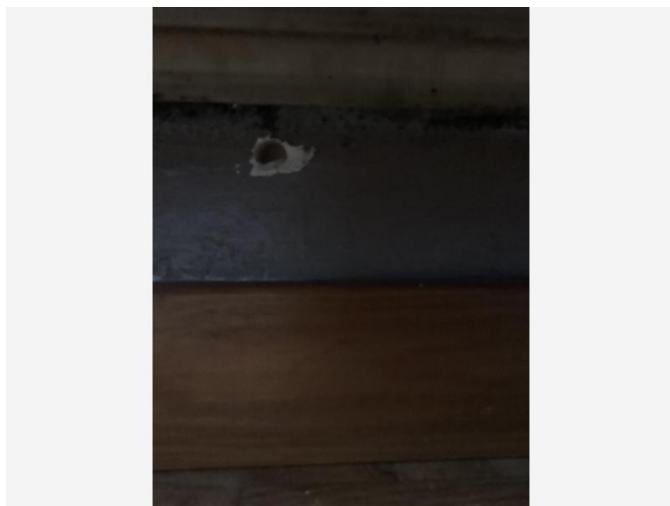
Fiche 18: Binnenmuren

Geen asbest

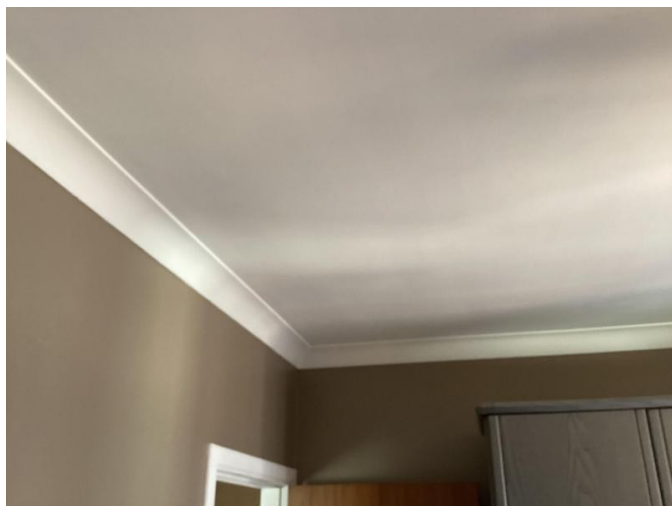
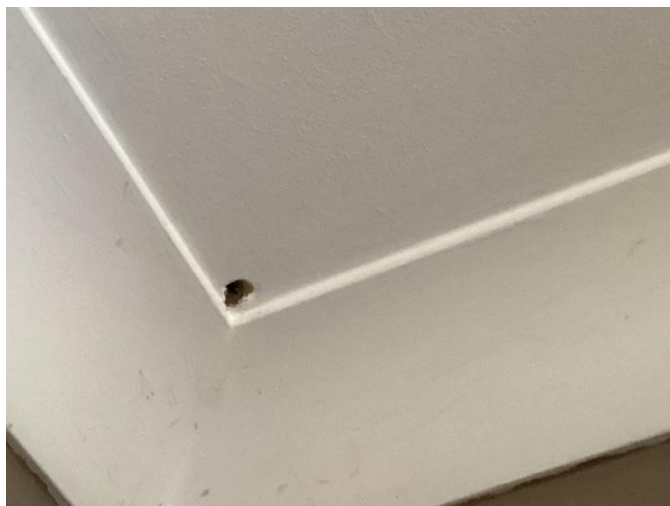
Fiche 20: Plafonds

Geen asbest
