# Asbestinventarisatattest

De Bergen 34A, 1700 Dilbeek

Attestnummer : 20250505-000424.001

**Niet-asbestveilig**

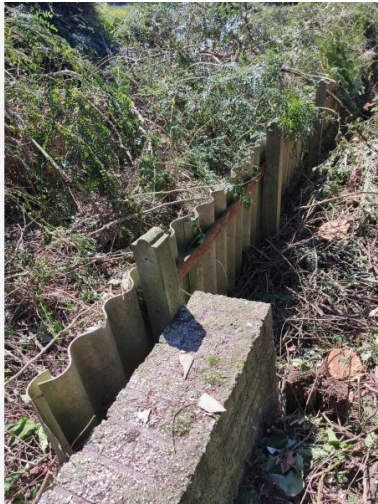
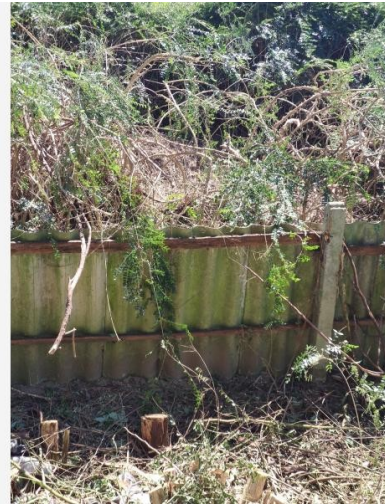
Beschrijving	Type	Actie
1. Golfplaten omheining	Asbestmateriaal	<a href="#">Verwijderen</a>

Het asbestmateriaal valt onder de mijlpaal van 2034.

Eindbeoordeling materiaalrisico	Laag materiaalrisico en/of verlaagde kans op vezelvrijgave
---------------------------------	--

Gebondenheid	Categorie 1: hechtgebonden in oorsprong
Asbestsoort (vezeltype)	Crocidoliet aanwezig
Asbestconcentratie	Laag (< 50%)
Afschermingsgraad van het gehele materiaal	Geheel of deels vrij aan de buitenlucht
Toestand van het materiaal	Licht beschadigd, licht verweerd. Intact calciumsilicaatmateriaal of categorie III 'gebondenheid'

Beschrijving	Golfplaten omheining
Omgeving	Buiten
Primaire drager	Afboording, omheining...
Asbestmateriaal	Dak- en gevelbekleding - Golfplaat
Bindmiddel van asbestmateriaal	Cement
Gebondenheid op basis van bindmiddel	Hecht
Hoeveelheid (oppervlakte - aantal)	• 15,00 m <sup>2</sup> - 1 stuk
Totale oppervlakte	15,00 m <sup>2</sup>
Eenvoudig bereikbaar	Ja
Bevestigingswijze	• Geschroefd
Identificatiemethode	Vaststelling zonder monsternamen
Destructieve handeling voor identificatie	Nee
Opmerking	Het betreft de golfplaten omheining achterin de tuin. De hoeveelheid is geschat.

- Zorg voor een veilig beheer. Vermijd het beschadigen van het asbestmateriaal. Controleer de toestand jaarlijks op wijzigingen.
- Hemelwater dat afspoelt van asbestcement daken of gevels kan asbestdeeltjes bevatten. Gebruik het enkel voor gesloten circuits (bv. spoelen toiletten). Reinig na het vervangen van het dak of de gevel de dakgoten en regenwaterput of -ton om asbesthoudend sediment of slib te verwijderen

- Eenvoudige handelingen: mag via doe-het-zelf of door werknemer(s) met opleidingsattest eenvoudige handelingen  
De toepassing mag zelf verwijderd worden onder de voorwaarden terug te vinden op:  
<https://ovam.vlaanderen.be/wie-mag-wat-verwijderen>

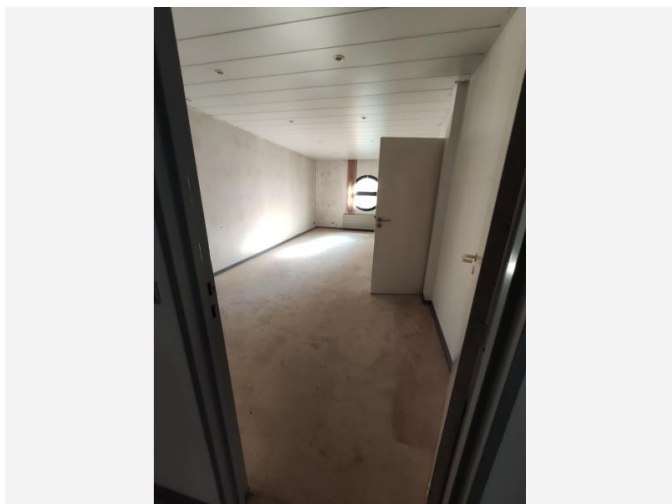
De zichtbare plafonds zijn niet bepleisterd.

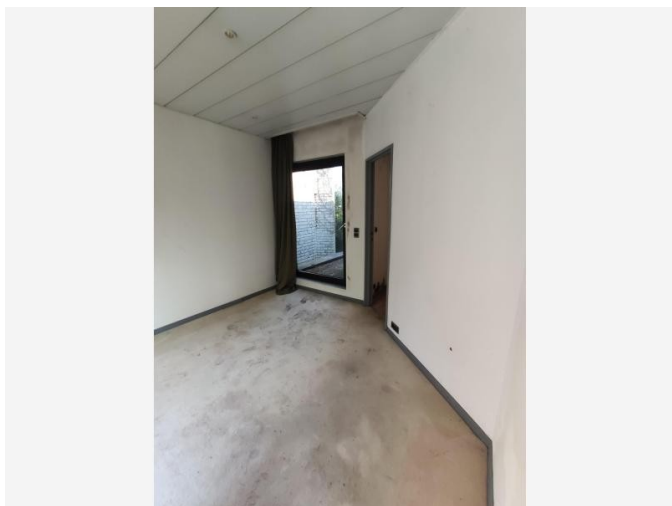
De zichtbare binnenwanden van de woning zijn niet bepleisterd.

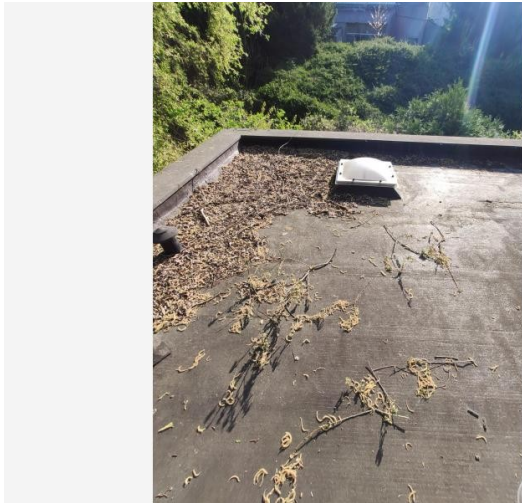
## Fiche 4: Roofing dak

Geen asbest

#	Type	Referentie	Resultaat
4.1	Puntmonster	4578	Geen asbest

Beschrijving	Roofing dak
Omgeving	Buiten
Primaire drager	Plat dak
Bindmiddel van materiaal	Bitumen (roofing, teer, asfalt)
Gebondenheid op basis van bindmiddel	Hecht
Hoeveelheid (oppervlakte - aantal)	• 130,00 m <sup>2</sup> - 1 stuk
Totale oppervlakte	130,00 m <sup>2</sup>
Identificatiemethode	Vaststelling met monstername
Destructieve handeling voor identificatie	Nee
Opmerking	Het betreft de roofing dakbekleding. De hoeveelheid is geschat. Alleen de bovenste laag roofingbekleding is bemonsterd. Wanneer bij eventuele werken/renovaties onderliggende lagen roofingbekleding zichtbaar worden, is het aangeraden om deze te laten bemonsteren alvorens aan te tasten.

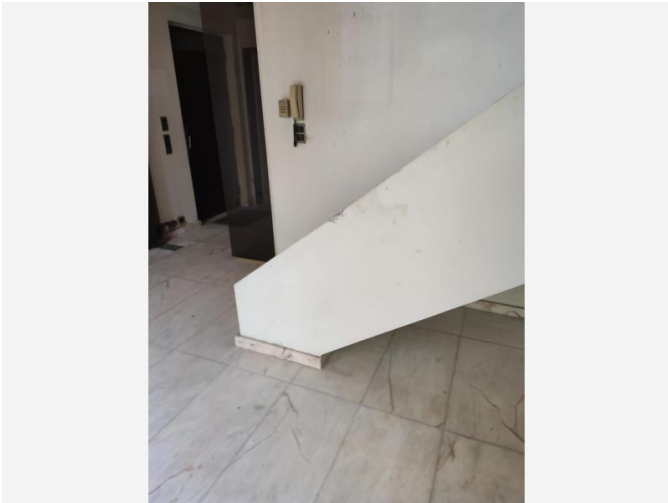
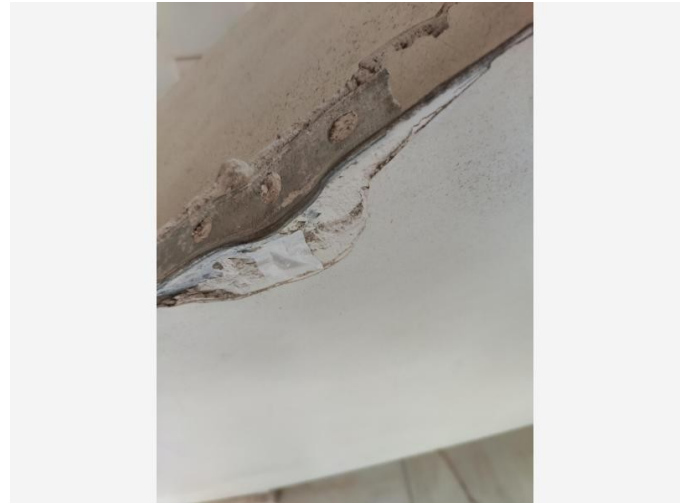
## Fiche 5: Pleisterwerk trap

Geen asbest

#	Type	Referentie	Resultaat
5.1	Mengmonster	4576	Geen asbest

Beschrijving	Pleisterwerk trap
Omgeving	Binnen
Primaire drager	Vaste trap, vaste ladder
Bindmiddel van materiaal	Gips - kalk
Gebondenheid op basis van bindmiddel	Niet-hechtgebonden
Hoeveelheid (oppervlakte - dikte - aantal)	• 25,00 m <sup>2</sup> - 3,00 cm - 1 stuk
Totaal volume	0,75 m <sup>3</sup>
Identificatiemethode	Vaststelling met monsternamen
Destructieve handeling voor identificatie	Nee
Opmerking	Alleen de binnenzijde en onderkant van de trap naar het 1ste verdiep is bepleisterd. Er werden 2 puntmonsters opgenomen in het mengmonster. De hoeveelheid is geschat.
