Asbestinventarisatattest

De Bergen 34B, 1700 Dilbeek

Attestnummer : 20250505-000435.001

Niet-asbestveilig

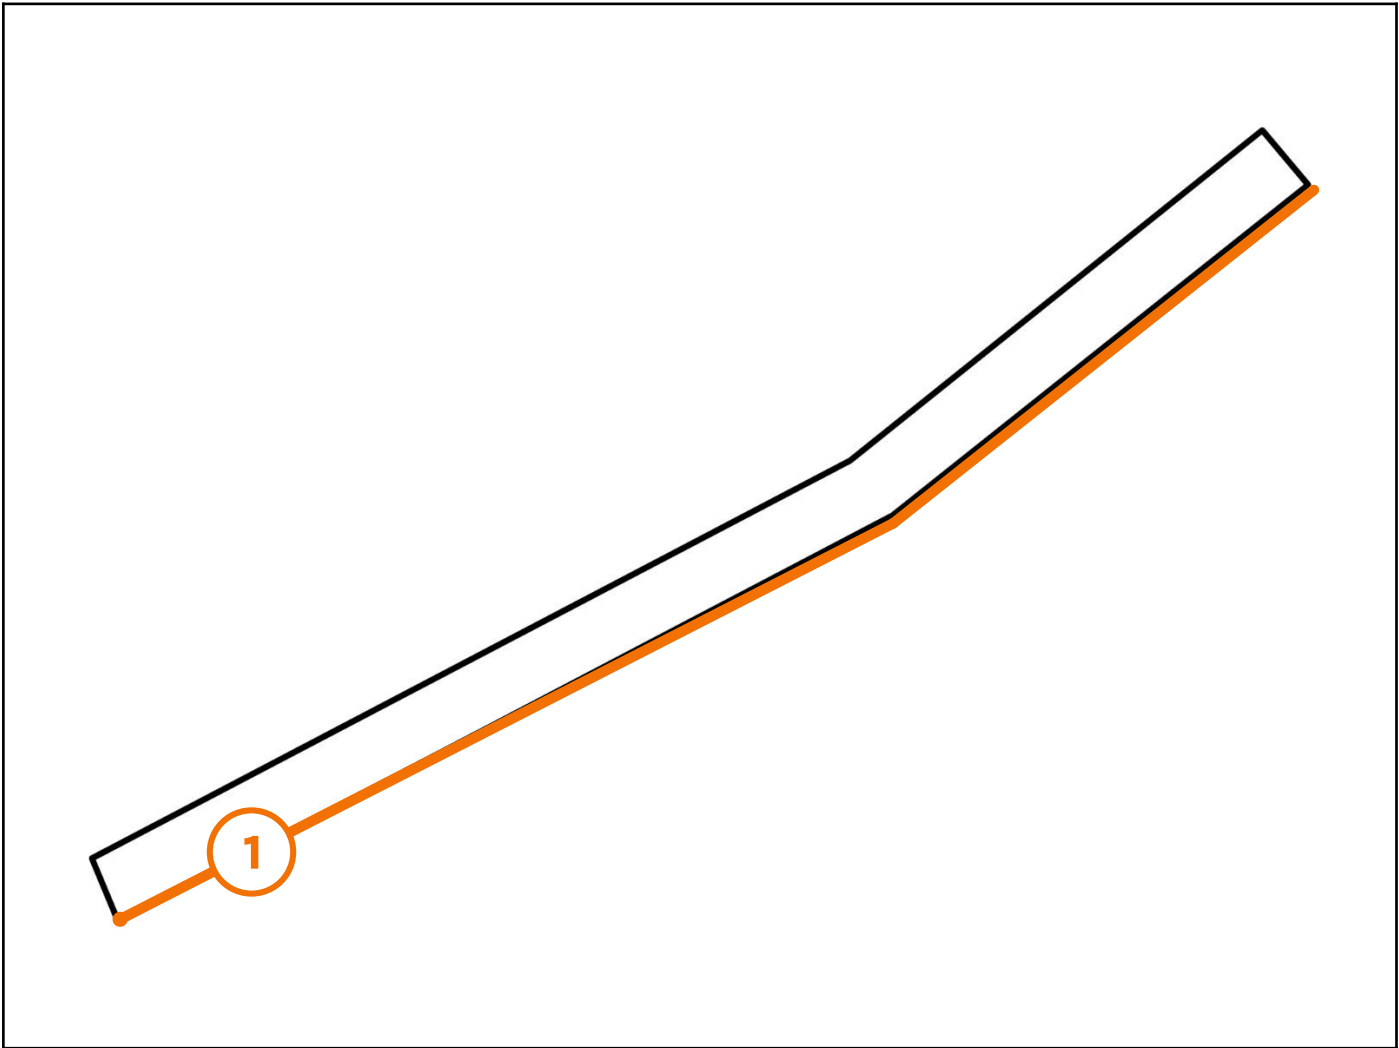
Plan 2.1: Bovenaanzicht

Beschrijving	Type	Actie
1. Golfplaten omheining	Asbestmateriaal	Verwijderen

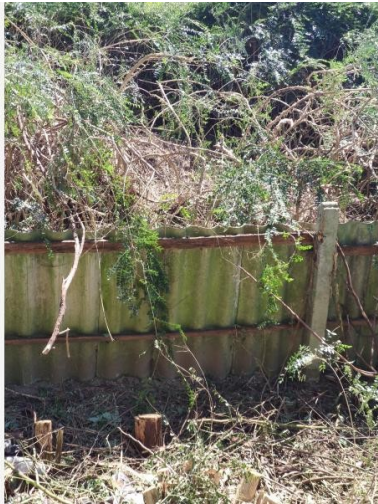
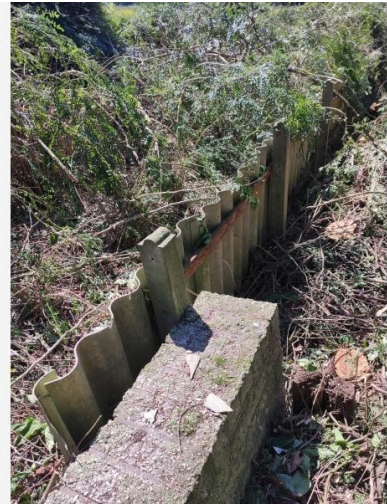
Het asbestmateriaal valt onder de mijlpaal van 2034.

Eindbeoordeling materiaalrisico	Laag materiaalrisico en/of verlaagde kans op vezelvrijgave
---------------------------------	--

Gebondenheid	Categorie 1: hechtgebonden in oorsprong
Asbestsoort (vezeltype)	Crocidoliet aanwezig
Asbestconcentratie	Laag (< 50%)
Afschermingsgraad van het gehele materiaal	Geheel of deels vrij aan de buitenlucht
Toestand van het materiaal	Licht beschadigd, licht verweerd. Intact calciumsilicaatmateriaal of categorie III 'gebondenheid'

Beschrijving	Golfplaten omheining
Omgeving	Buiten
Primaire drager	Afboording, omheining...
Asbestmateriaal	Dak- en gevelbekleding - Golfplaat
Bindmiddel van asbestmateriaal	Cement
Gebondenheid op basis van bindmiddel	Hecht
Hoeveelheid (oppervlakte - aantal)	• 15,00 m ² - 1 stuk
Totale oppervlakte	15,00 m ²
Eenvoudig bereikbaar	Ja
Bevestigingswijze	• Geschroefd
Identificatiemethode	Vaststelling zonder monsternamen
Destructieve handeling voor identificatie	Nee
Opmerking	Het betreft de golfplaten omheining achterin de tuin. De hoeveelheid is geschat.

- Zorg voor een veilig beheer. Vermijd het beschadigen van het asbestmateriaal. Controleer de toestand jaarlijks op wijzigingen.

- Eenvoudige handelingen: mag via doe-het-zelf of door werknemer(s) met opleidingsattest eenvoudige handelingen
De toepassing mag zelf verwijderd worden onder de voorwaarden terug te vinden op:
<https://ovam.vlaanderen.be/wie-mag-wat-verwijderen>

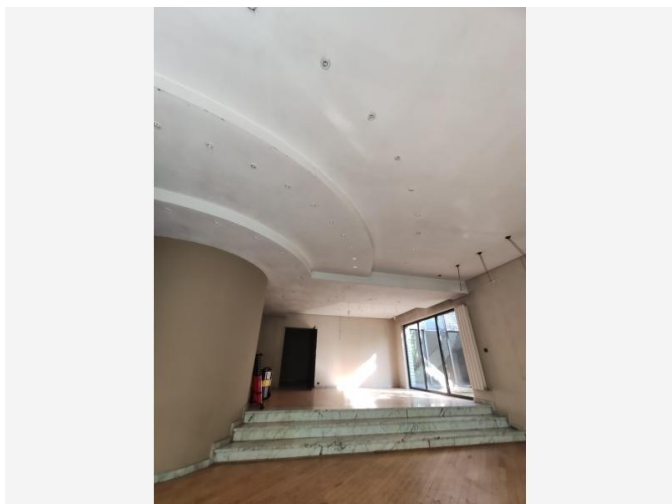
Vrije foto

De zichtbare plafonds zijn niet bepleisterd.

Identificatiemethode	Vaststelling & expertise (niet-asbestverdacht)
Primaire drager	Plafond

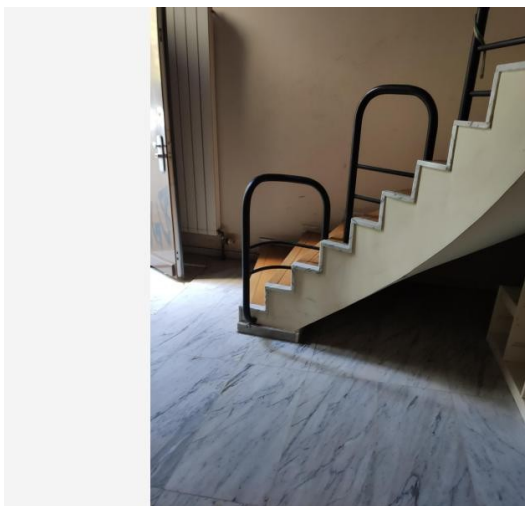
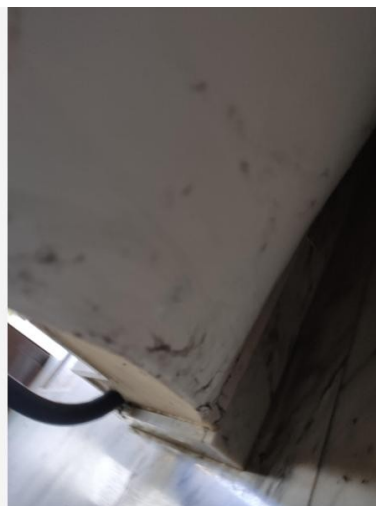
Fiche 3: Pleisterwerk muren

Geen asbest

#	Type	Referentie	Resultaat
3.1	Mengmonster	4577	Geen asbest

Beschrijving	Pleisterwerk muren
Omgeving	Binnen
Primaire drager	Binnenwand
Bindmiddel van materiaal	Gips - kalk
Gebondenheid op basis van bindmiddel	Niet-hechtgebonden
Hoeveelheid (oppervlakte - dikte - aantal)	• 32,00 m ² - 3,00 cm - 1 stuk
Totaal volume	0,96 m ³
Identificatiemethode	Vaststelling met monstername
Destructieve handeling voor identificatie	Nee
Opmerking	Alleen de onderzijde van de trap en de geboogde binnenwand in de woonkamer zijn bepleisterd en bemonsterd. De hoeveelheid is geschat.

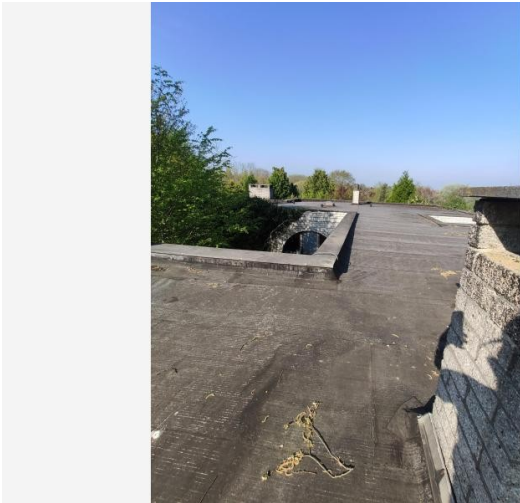
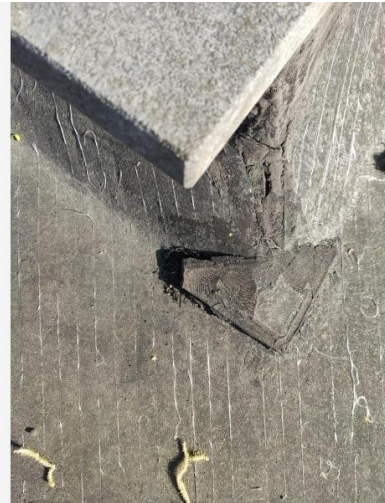
Fiche 4: Roofing dakbekleding

Geen asbest

#	Type	Referentie	Resultaat
4.1	Puntmonster	4578	Geen asbest

Beschrijving	Roofing dakbekleding
Omgeving	Buiten
Primaire drager	Plat dak
Bindmiddel van materiaal	Bitumen (roofing, teer, asfalt)
Gebondenheid op basis van bindmiddel	Hecht
Hoeveelheid (oppervlakte - aantal)	<ul style="list-style-type: none">• 130,00 m² - 1 stuk
Totale oppervlakte	130,00 m ²
Identificatiemethode	Vaststelling met monstername
Destructieve handeling voor identificatie	Nee
Opmerking	Het betreft de roofing dakbekleding bovenop het gebouw. De hoeveelheid is geschat.
