Asbestinventarisatattest

Van Nevelestraat 48, 2100 Antwerpen

Attestnummer : **20250421-000293.000**

Uitgegeven op : **21.04.2025**

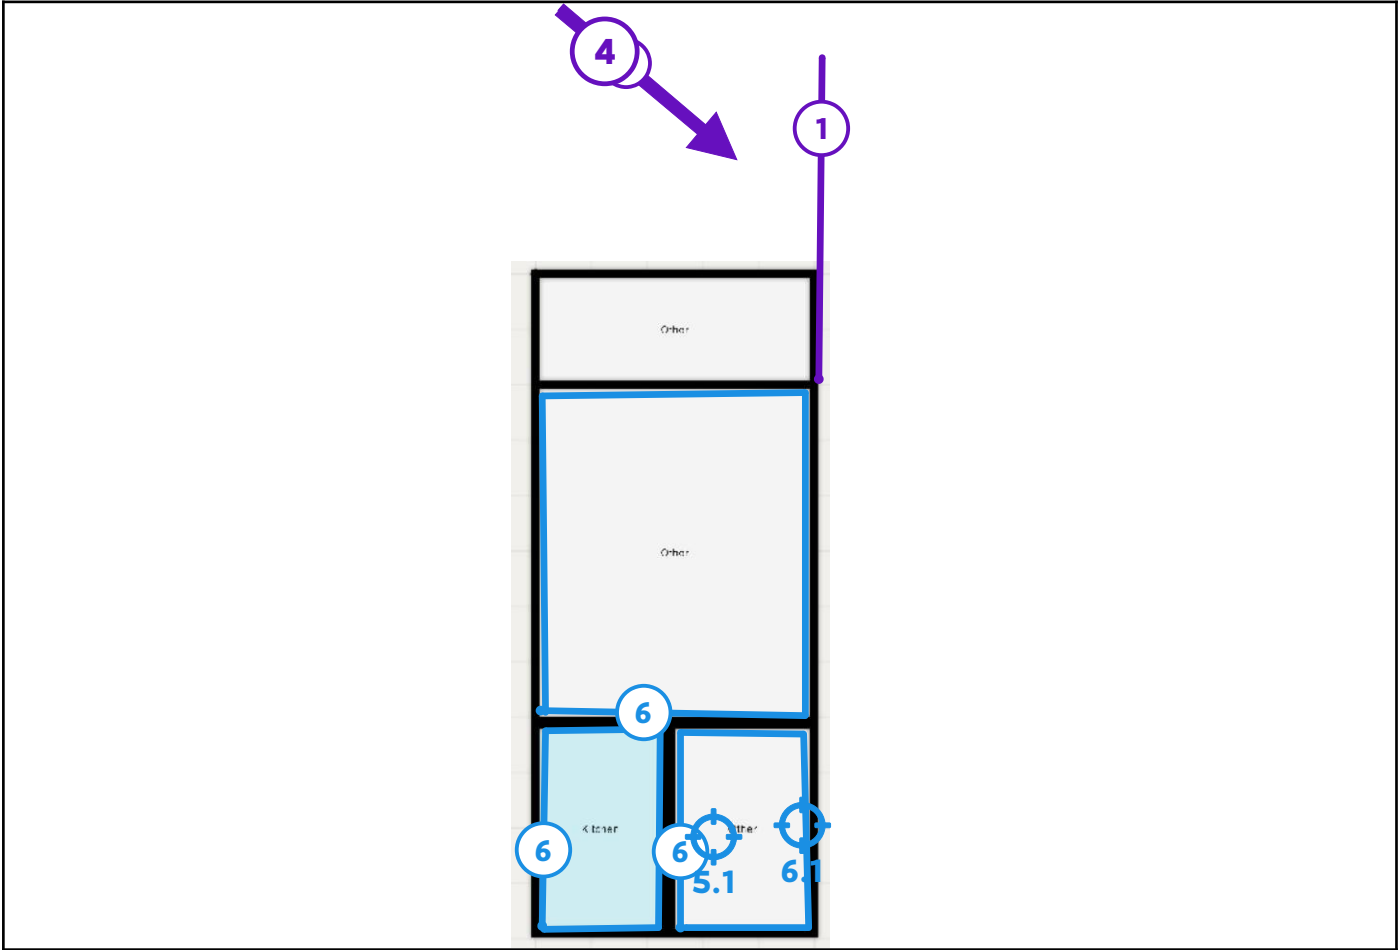
Plan 1.1: Grondplan gelijkvloers

Beschrijving	Type	Actie
1. Slib/sediment asbestleien	Beperking	-
4. Gevelleien	Advies	-
5. Pleisterwerk plafonds	Geen asbest	-
5.1 Code: M02	Mengmonster	-
6. Pleisterwerk muren	Geen asbest	-
6.1 Code: MM01: Pleisterwerk	Mengmonster	-

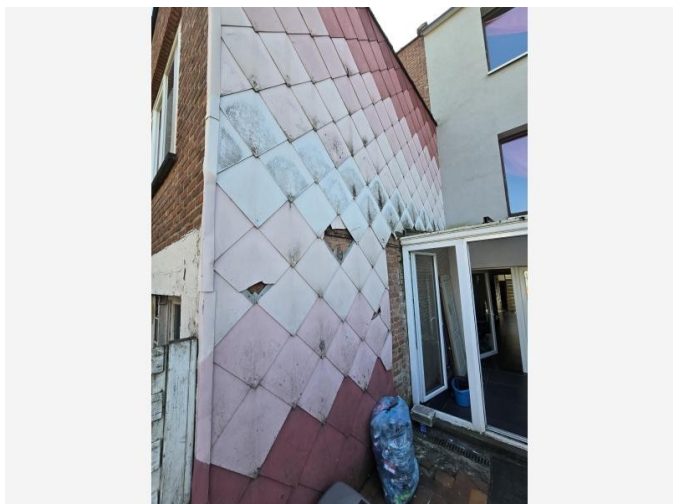
Situeringsfoto

Permanente beperking

Reden: Er is geen volledige risicobeoordeling mogelijk

Uitleg van de asbestdeskundige: Meegespoelde resten van een asbestcementen dak- en/of gevelbekleding kunnen achterblijven en accumuleren in het slib/sediment van (horizontale) afvoerkanalen en reservoirs.

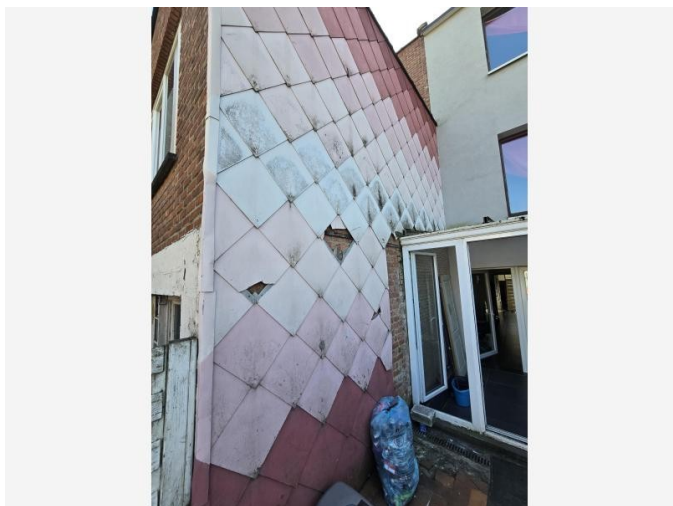
Vrije foto

Woning van de buren bevat gevelleien. Deze zijn verdacht, maar behoren tot het attest van de buren.

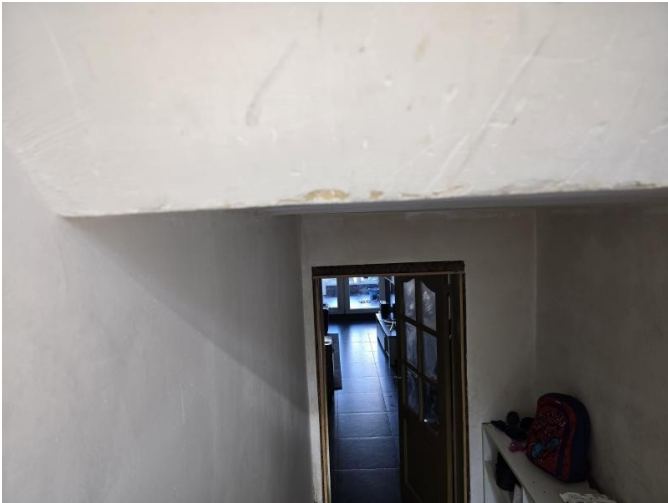
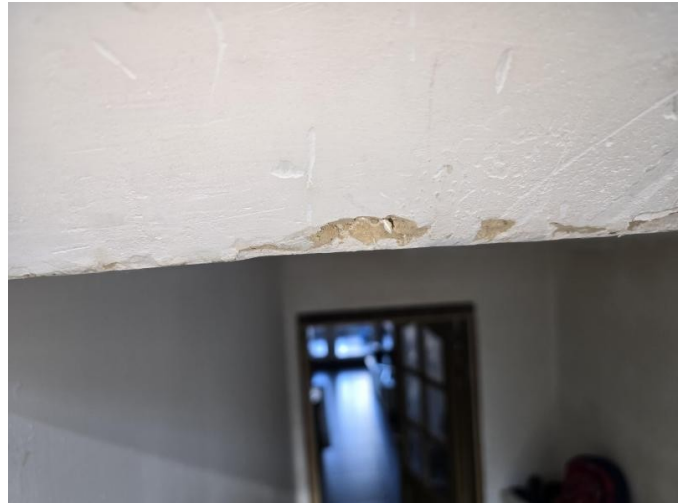
Fiche 5: Pleisterwerk plafonds

Geen asbest

#	Type	Referentie	Resultaat
5.1	Mengmonster	M02	Geen asbest

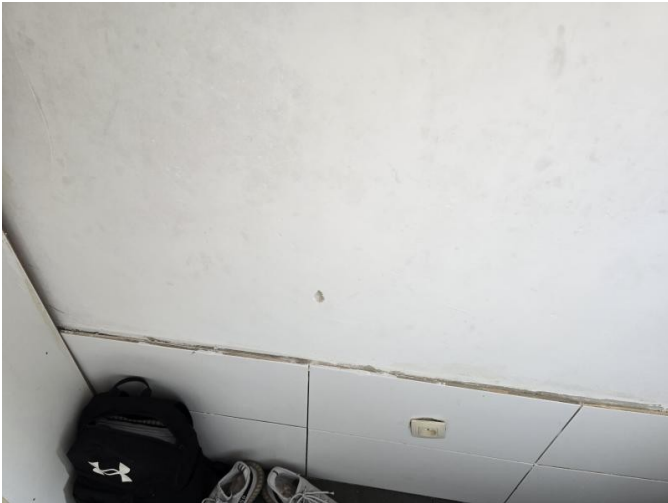
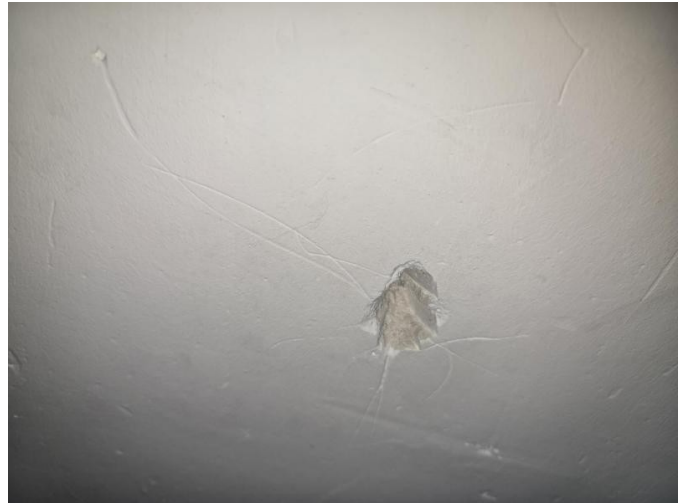
Fiche 6: Pleisterwerk muren

Geen asbest

#	Type	Referentie	Resultaat
6.1	Mengmonster	MM01: Pleisterwerk	Geen asbest
