Asbestinventarisatetest

Guldensporenlei 18, 2300 Turnhout

Attestnummer : **20250608-000069.000**

Uitgegeven op : **08.06.2025**

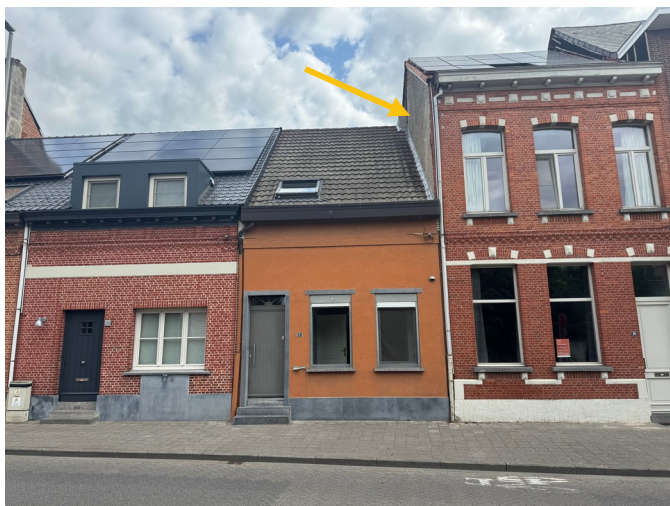
Situeringsfoto

Tijdelijke beperking

Reden: Het te onderzoeken materiaal situeert zich hoger dan 3,50 m te rekenen vanaf een veilige ondergrond

Uitleg van de asbestdeskundige: De binnenzijde van de schouw is enkel inspecteerbaar langs de bovenzijde. De bovenzijde is hoger dan 3,50m te rekenen vanaf een veilige ondergrond. Dit valt buiten het onderzoek van dit protocol.

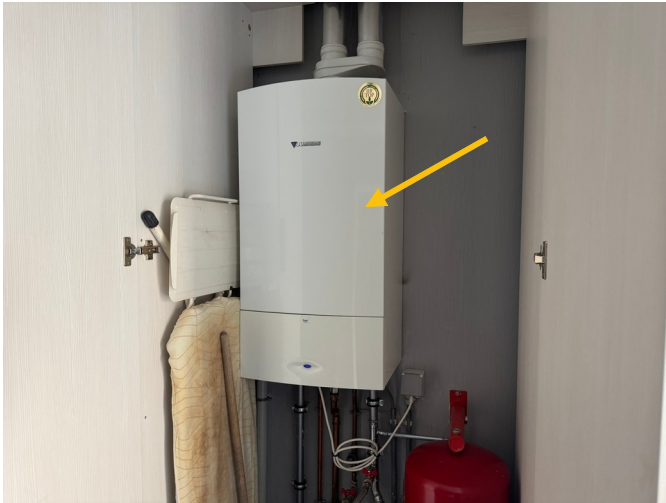
CV-ketels gebouwd vanaf 2001 zijn niet asbestverdacht.

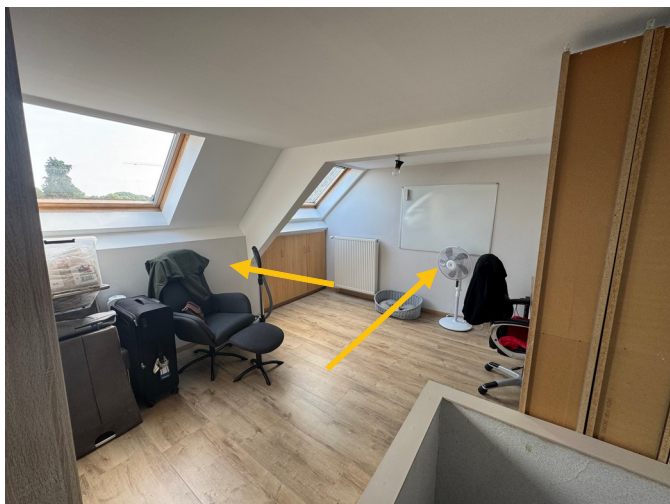
Recente gipskartonplaten zijn niet asbestverdacht. Deskundige kan geen uitspraak doen over achterliggende materialen. Destructief onderzoek is aangewezen bij renovatie of sloop om achterliggende lagen op asbest uit te sluiten.

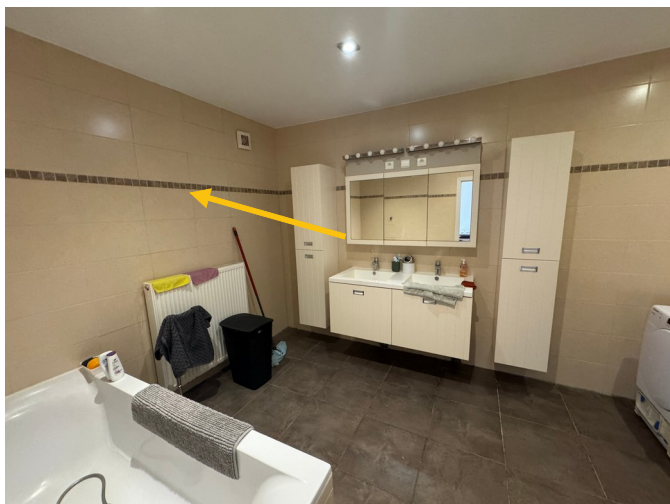
De tegels zijn intact. Deskundige kan geen uitspraak doen over de gebruikte lijm. Tegellijm kan asbest kan bevatten, maar een representatieve monsternamen is niet mogelijk is zonder te tegels te beschadigen. Ik adviseer om monsters te laten nemen bij werkzaamheden. We vinden deze terug in de badkamer, woonkamer, wasplaats, berging, wc,

Asbestverdacht materiaal dat niet waarneembaar is door de aanwezigheid van niet-asbestverdacht afschermend materiaal, vormt geen deel van het standaard onderzoek van de asbestdeskundige.

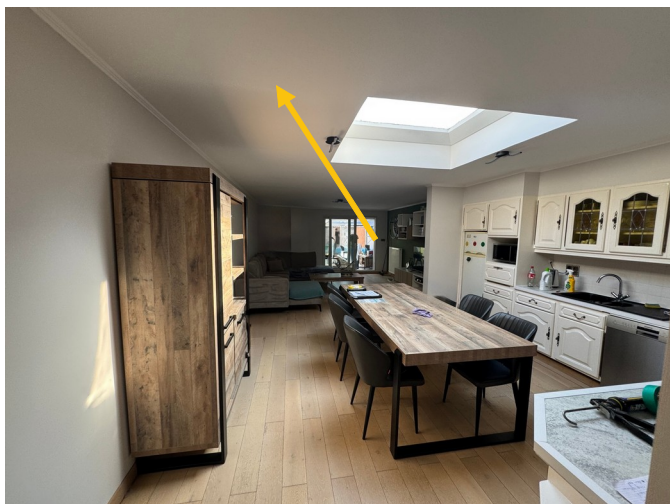
PVC/HOUT/gipsplaat is niet asbestverdacht. Deskundige kan geen uitspraak doen over achterliggende materialen. Destructief onderzoek is aangewezen bij renovatie of sloop om achterliggende lagen op asbest uit te sluiten.

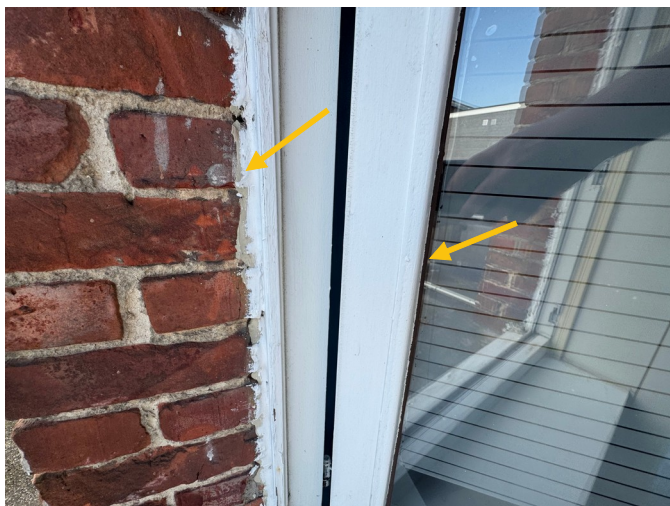
Flexibele kit is niet asbestverdacht.

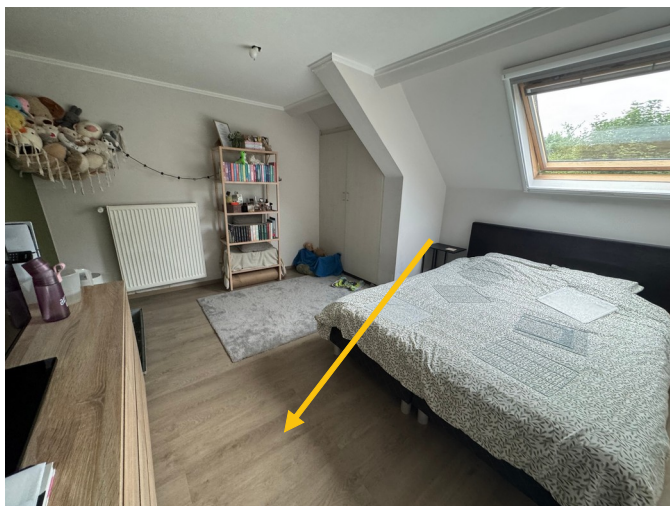
Laminaat is niet asbestverdacht, maar deskundige kan geen uitspraak doen over de onderliggende lagen zonder destructief onderzoek. Destructief onderzoek is aangewezen bij renovatie om achterliggende lagen op asbest uit te sluiten.

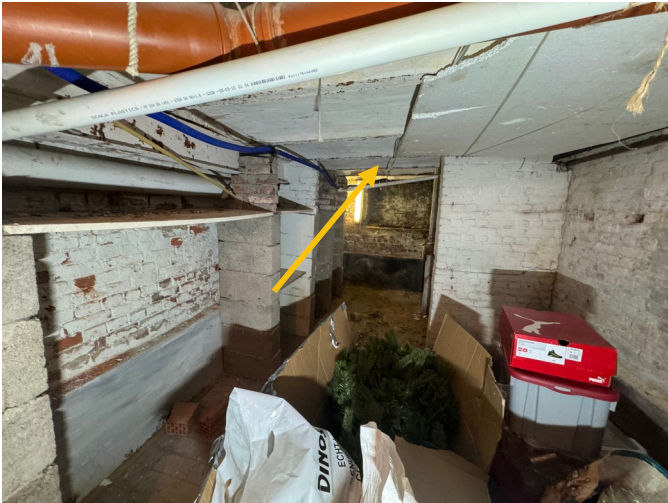
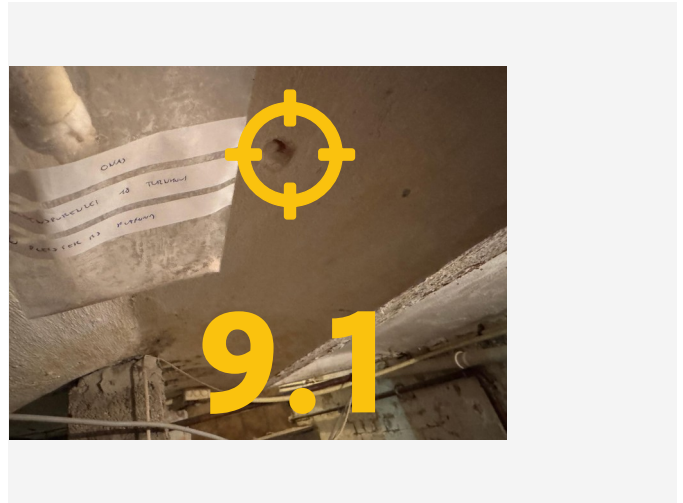
Fiche 9: Pleister plafonds

Geen asbest

#	Type	Referentie	Resultaat
9.1	Mengmonster	2	Geen asbest

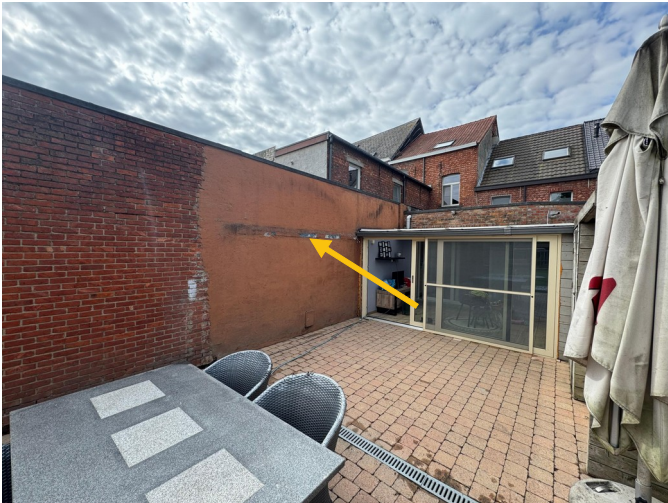
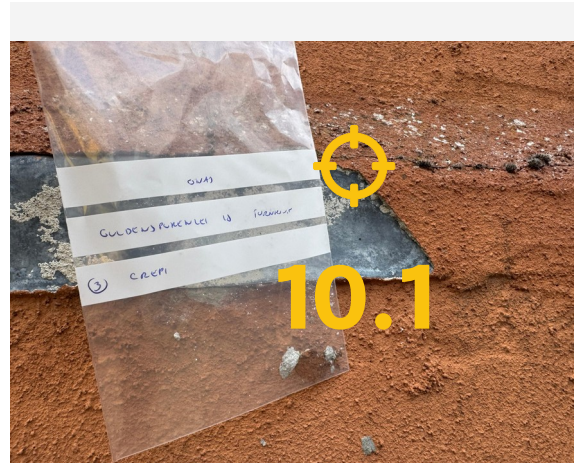
Fiche 10: Crepi buitengevel

Geen asbest

#	Type	Referentie	Resultaat
10.1	Puntmonster	4	Geen asbest

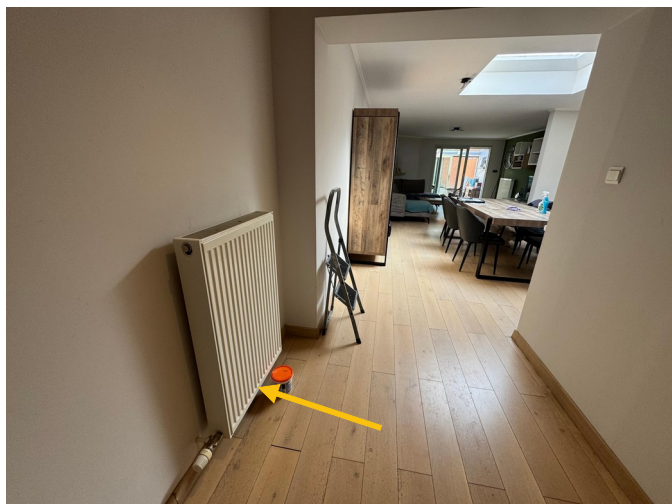
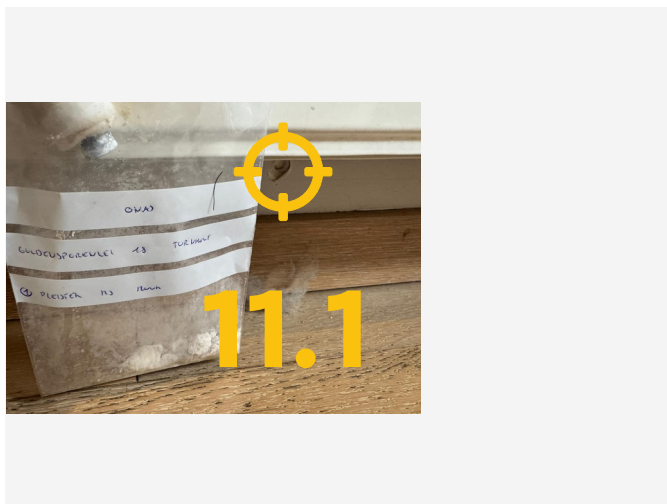
Fiche 11: Pleister wanden

Geen asbest

#	Type	Referentie	Resultaat
11.1	Mengmonster	1	Geen asbest

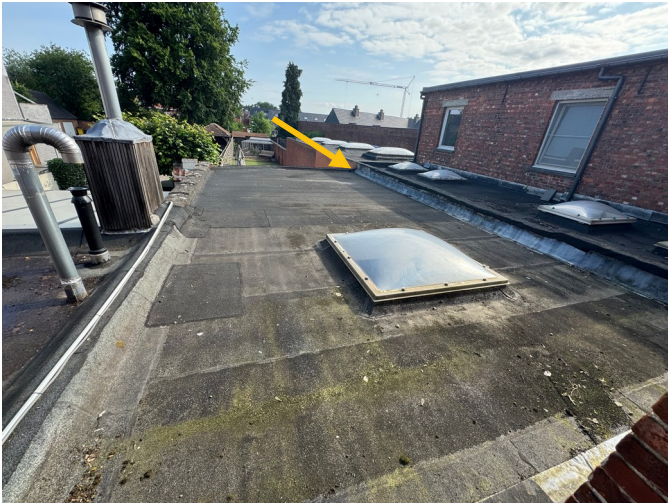
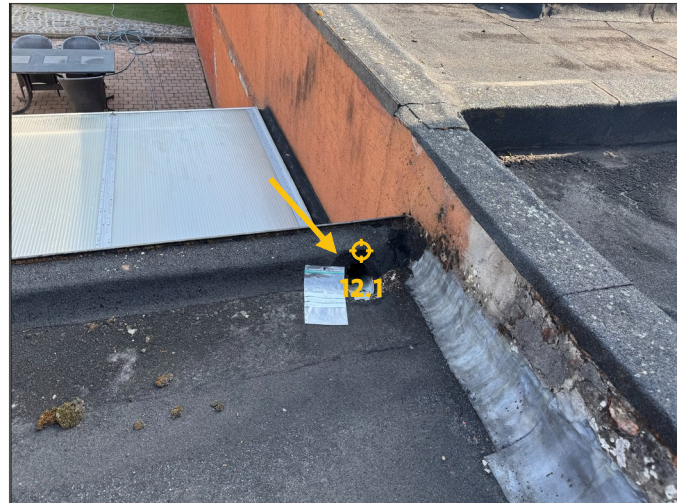
Fiche 12: Roofing met staalname

Geen asbest

#	Type	Referentie	Resultaat
12.1	Puntmonster	3	Geen asbest

Beschrijving	Roofing met staalname
Omgeving	Buiten
Primaire drager	Plat dak
Bindmiddel van materiaal	Bitumen (roofing, teer, asfalt)
Gebondenheid op basis van bindmiddel	Hecht
Hoeveelheid (oppervlakte - aantal)	• 38,00 m ² - 1 stuk
Totale oppervlakte	38,00 m ²
Identificatiemethode	Vaststelling met monstername
Destructieve handeling voor identificatie	Nee
Opmerking	<p>Roofing die geplaatst werd voor 2001 wordt als asbestverdacht beschouwd. Een monstername is verplicht om dit materiaal als niet-asbesthoudende te identificeren.</p> <p>Staalname werd uitgevoerd op de bovenste roofinglaag. Niet van onderliggende lagen. De onderliggende lagen kunnen mogelijks asbest bevatten.</p>
