Asbestinventarisatetest

Broekstraat 33, 1700 Dilbeek

Attestnummer : 20250603-000351.000

Uitgegeven op : 03.06.2025

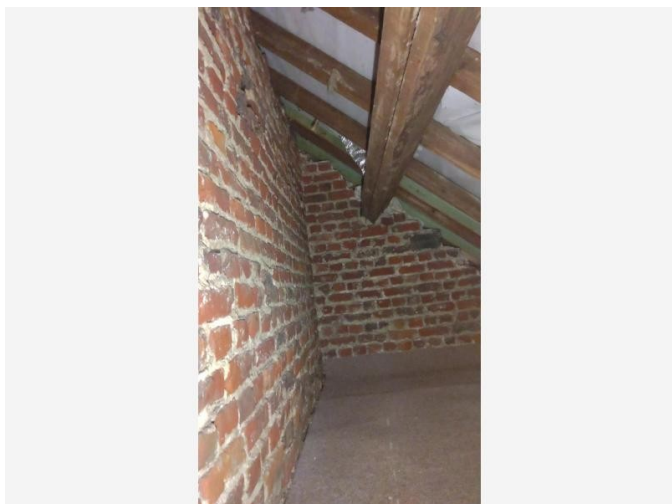
Vrije foto

Advies

Tijdens het onderzoek en de controle van het onderdak hebben we vastgesteld dat het uit een niet-asbestverdacht doek/zeil bestaat.

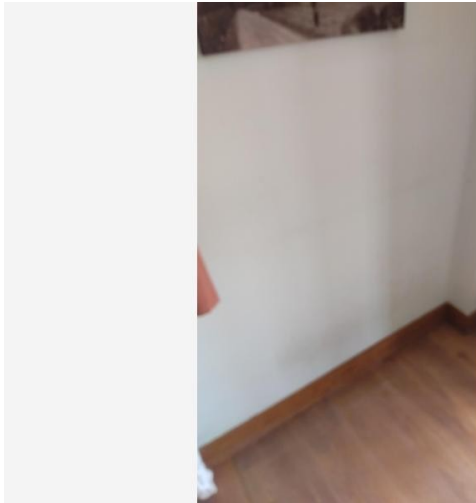
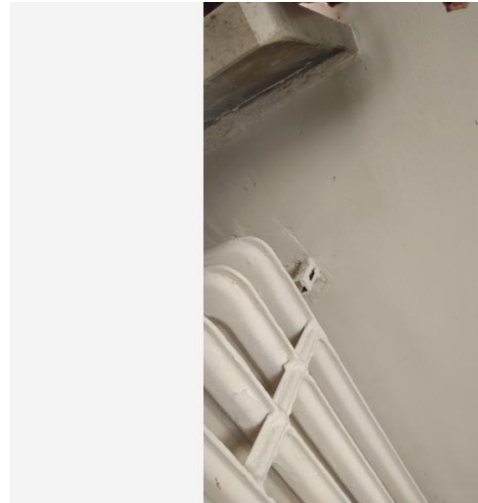
Fiche 2: Pleisterwerk muren (hoeveelheden)

Geen asbest

Conclusie

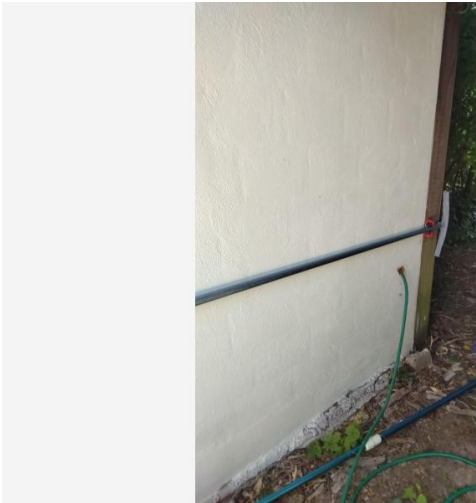
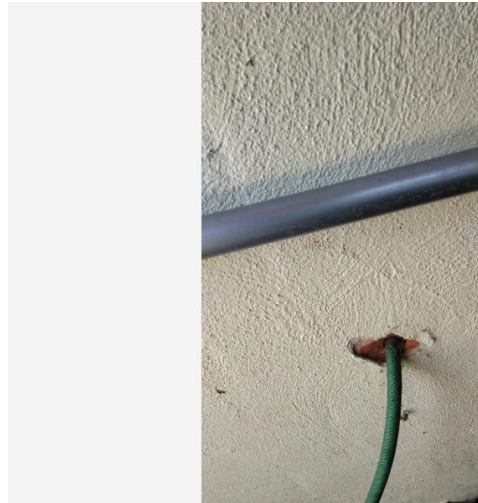
Fiche 3: Crepi

Geen asbest

Conclusie

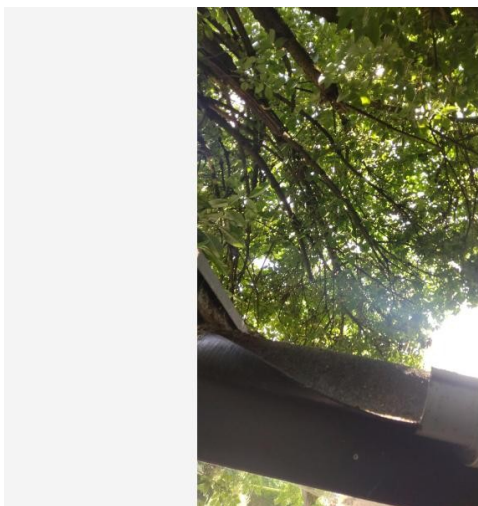
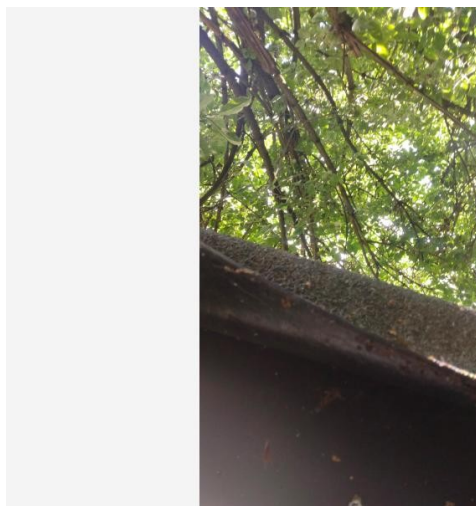
Fiche 4: Roofing

Geen asbest

Conclusie

Beschrijving	Roofing
Omgeving	Buiten
Primaire drager	Plat dak
Bindmiddel van materiaal	Bitumen (roofing, teer, asfalt)
Gebondenheid op basis van bindmiddel	Hecht
Hoeveelheid (oppervlakte - aantal)	• 20,00 m ² - 1 stuk
Totale oppervlakte	20,00 m ²
Identificatiemethode	Vaststelling met monstername
Destructieve handeling voor identificatie	Nee
Opmerking	.Deze oppervlakte, volumes en gewichten zijn niet gemeten, maar geschat op basis van een benadering van de aanwezige roofing (de opgegeven hoeveelheden mogen niet gebruikt worden als maatstaf voor heffingen). Om gevolgschade en lekkages te voorkomen en niet destructief te werk te gaan, is alleen de toplaag bemonsterd. We kunnen geen uitspraak doen over de onderliggende lagen. Bij renovatie of sloop dient er een destructief onderzoek uitgevoerd te worden van de roofing.

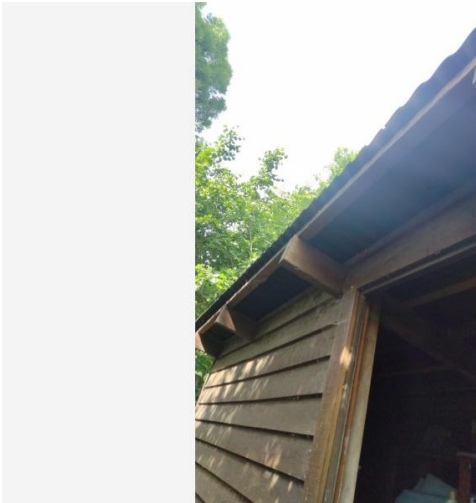
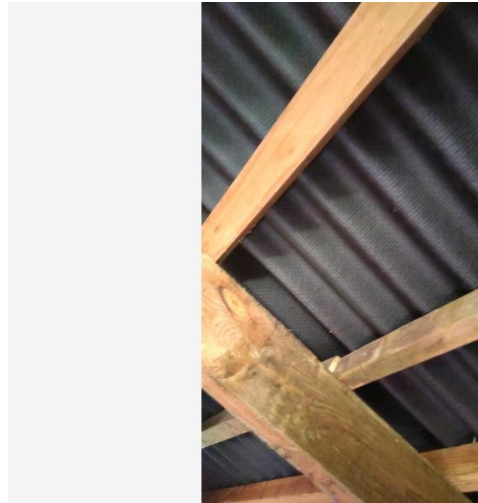
Fiche 5: Bitumen golfplaat

Geen asbest

Conclusie

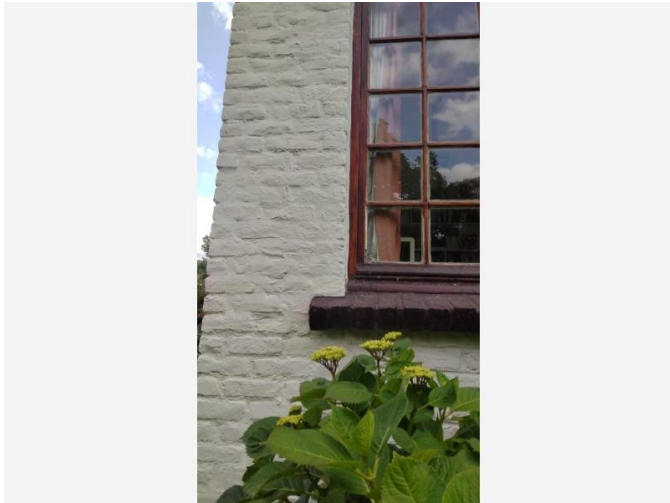
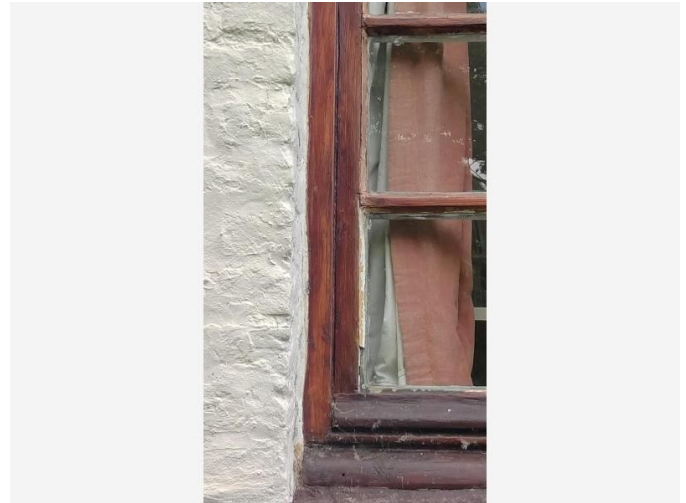
Fiche 6: Kitramen (tussen glas en profiel)

Geen asbest

Conclusie
