Asbestinventarisatetest

Sint-Jansbergsesteenweg 194, 3001 Leuven

Attestnummer : 20250414-000024.000

Uitgegeven op : 14.04.2025

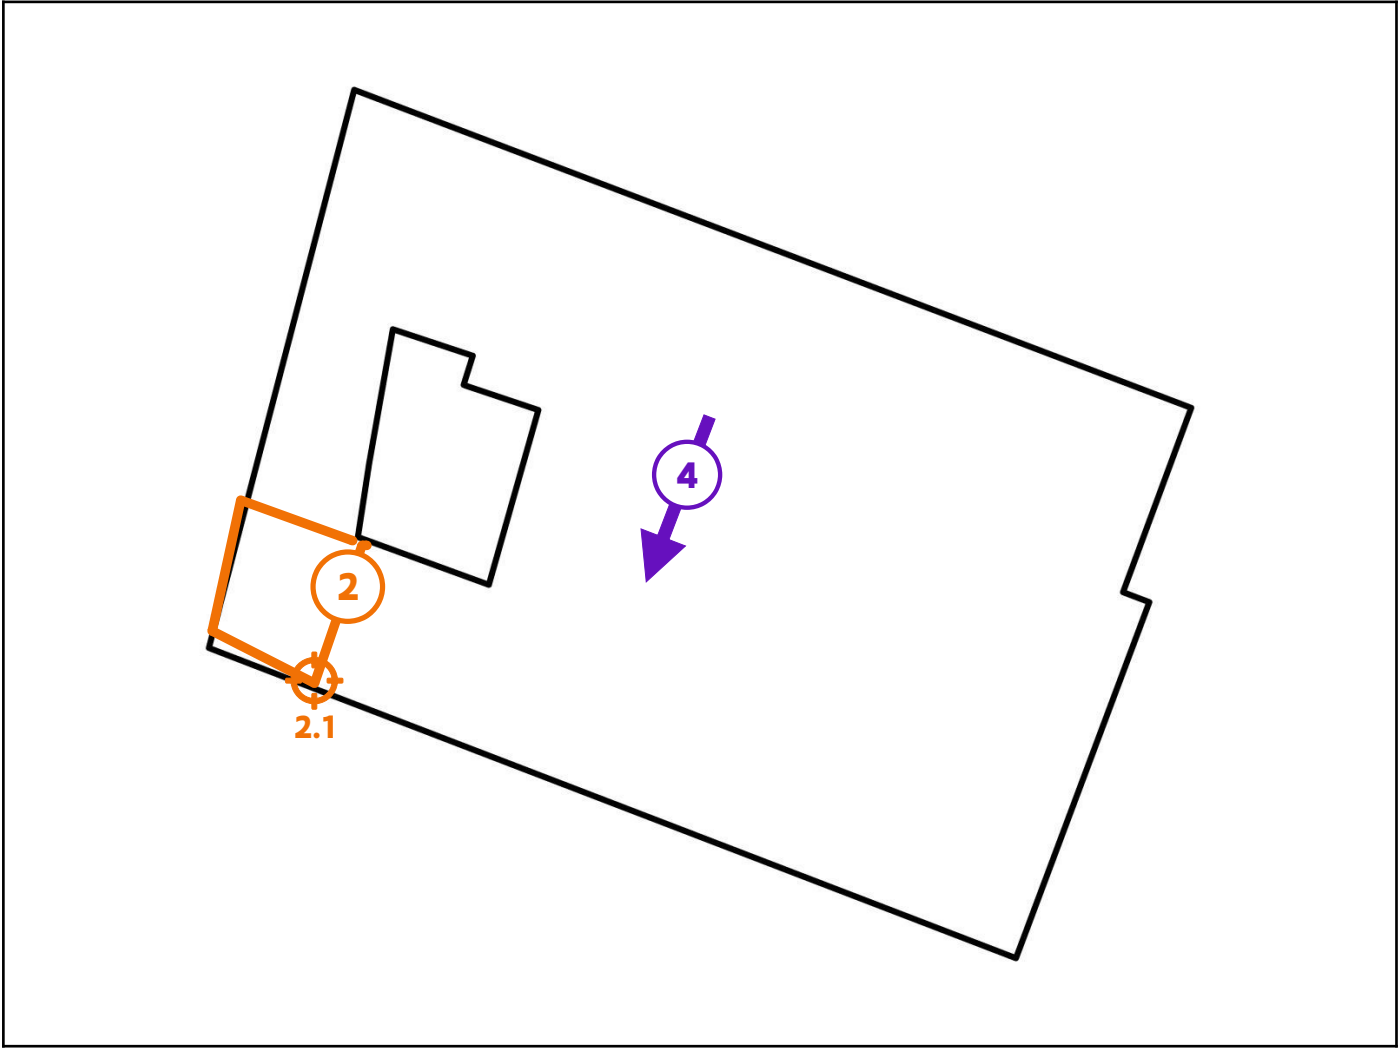
Plan 1.1: Woning plan

Beschrijving	Type	Actie
2. Vezelcementplaat garage	Asbestmateriaal	Verwijderen
2.1 Code: 4	Puntmonster	-
4. Schouw (>3,5m hoog)	Beperking	-

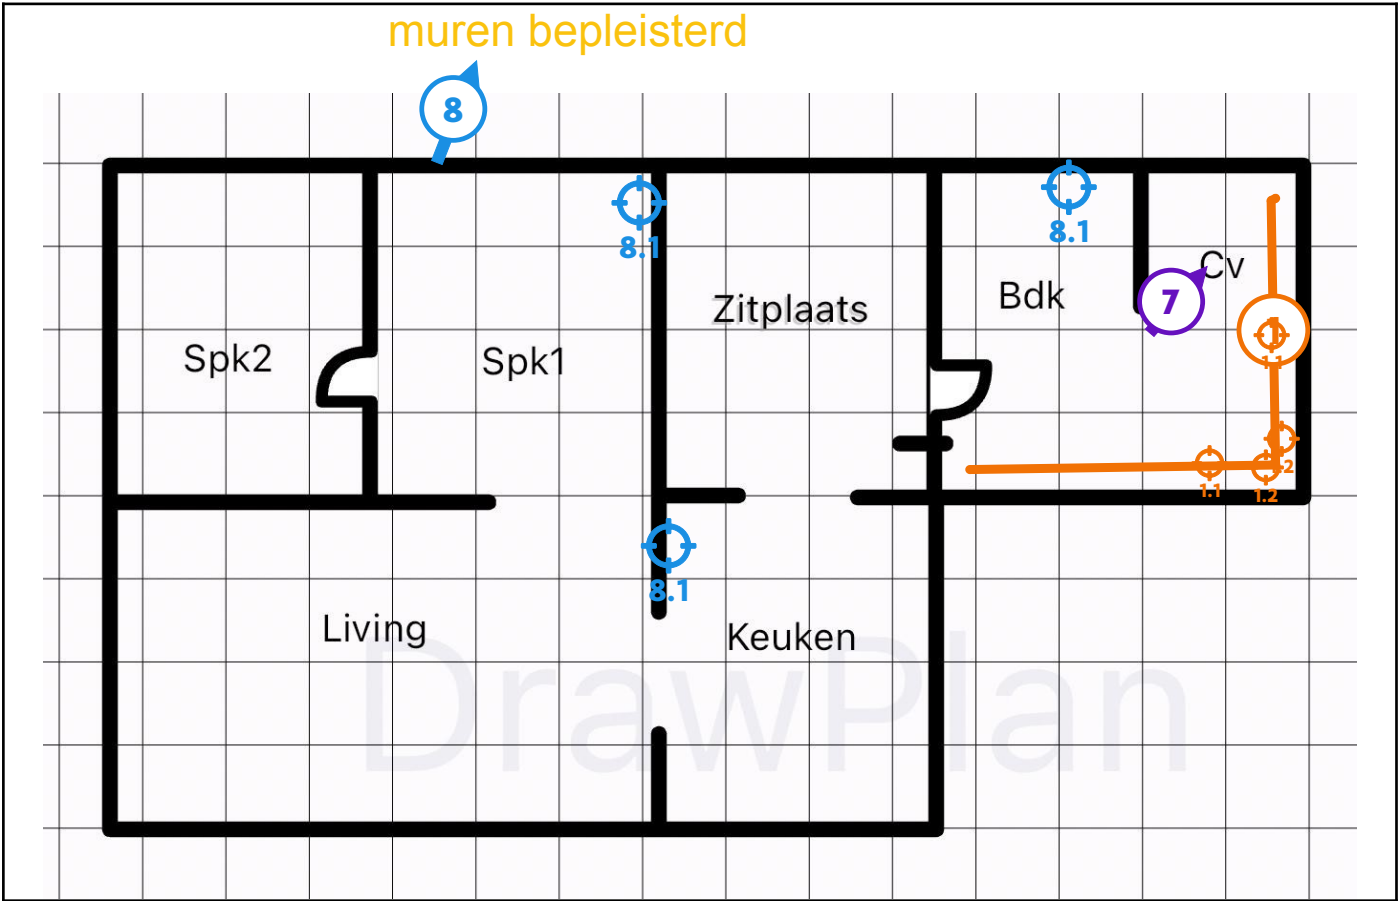
Plan 1.2: Plan gelijkvloers

Beschrijving	Type	Actie
1. Leidingisolatie (staal)	Asbestmateriaal	Verwijderen
1.1 Code: 2	Mengmonster	-
1.2 Code: 3	Mengmonster	-
7. Brander aan cv-ketel (verdacht jaar)	Advies	-
8. Pl muren (staal)	Geen asbest	-
8.1 Code: 1	Mengmonster	-

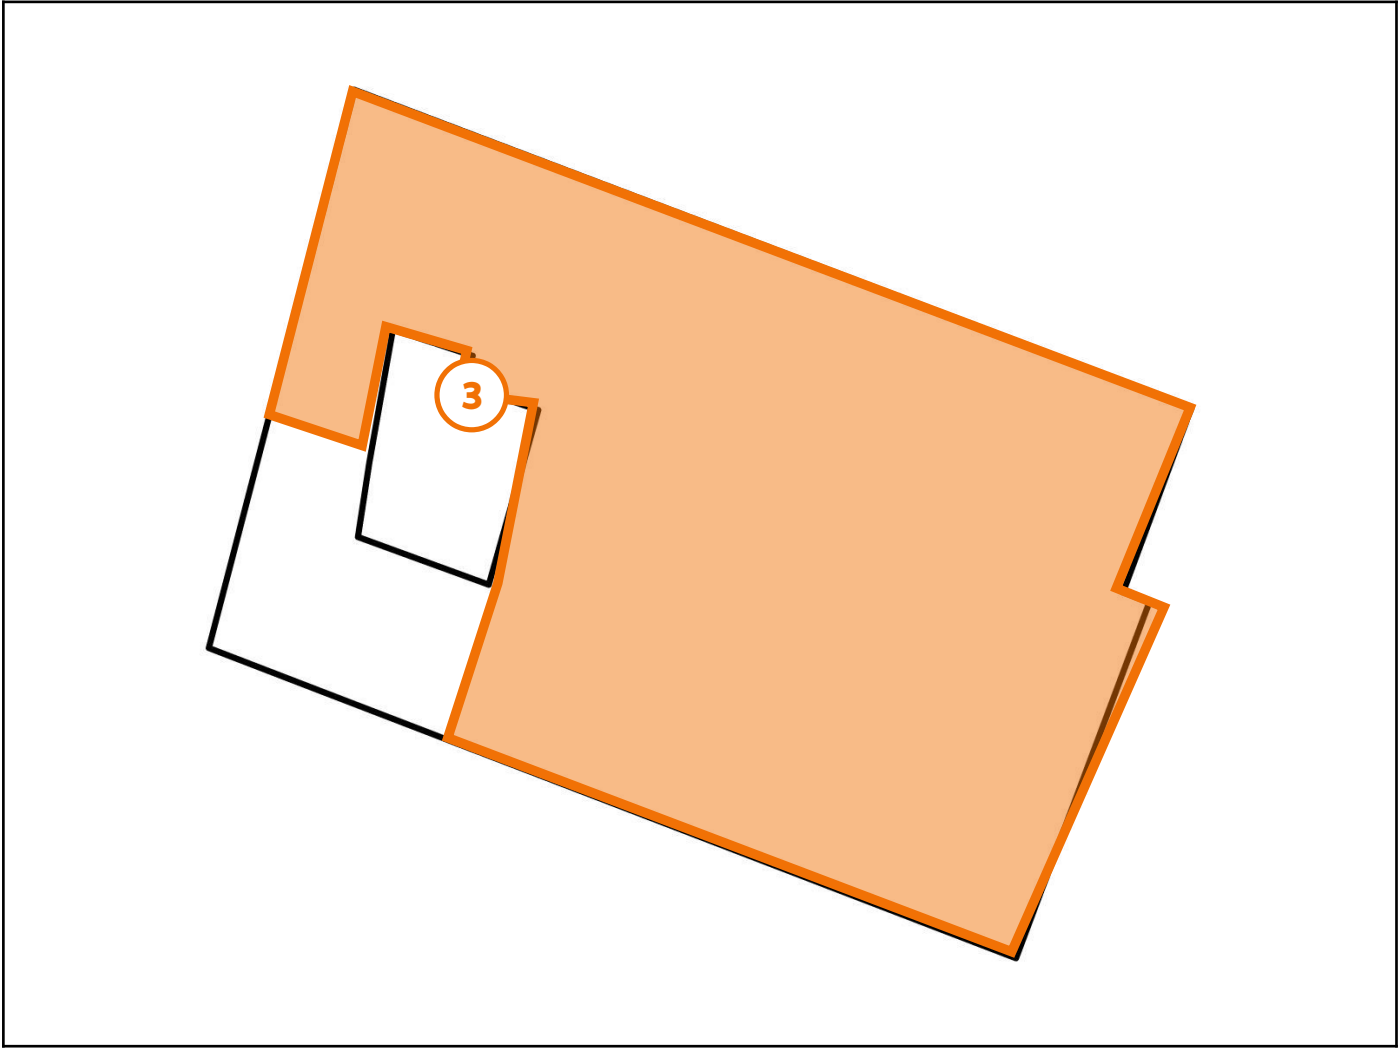
Plan 1.4: Woning plan

Beschrijving	Type	Actie
3. Dakleien	Asbestmateriaal	Verwijderen

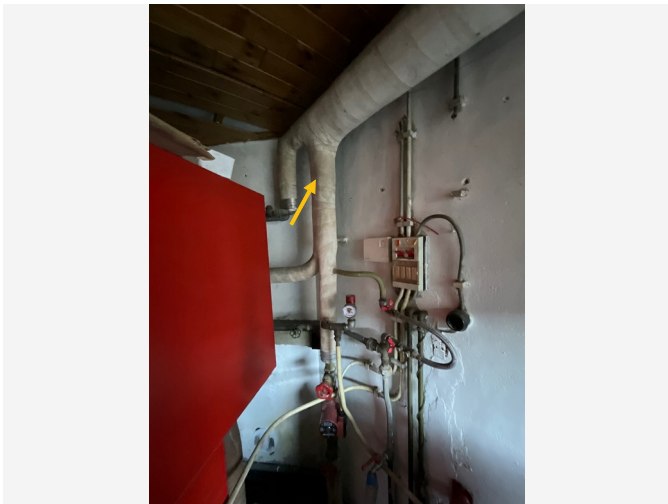
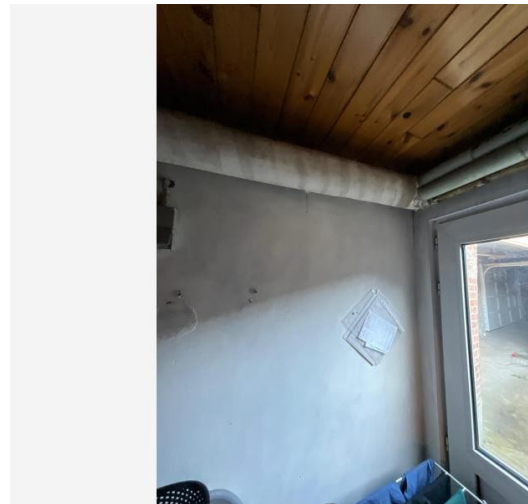
Eindbeoordeling materiaalisico	Verhoogd materiaalisico en/of verhoogde kans op vezelvrijgave
--------------------------------	---

Gebondenheid	Categorie 2: niet-hechtgebonden met matrix
Asbestsoort (vezeltype)	Amfibool aanwezig, uitgezonderd crocidoliet
Asbestconcentratie	Hoog ($\geq 50\%$)
Afschermingsgraad van het gehele materiaal	Geheel of deels (ook) vrij aan de binnenlucht
Toestand van het materiaal	Licht beschadigd, licht verweerd. Intact calciumsilicaatmateriaal of categorie III 'gebondenheid'

#	Type	Referentie	Resultaat
1.1	Mengmonster	2	Amosiet
1.2	Mengmonster	3	Amosiet

Beschrijving	Leidingisolatie (staal)
Omgeving	Binnen
Primaire drager	HVAC infrastructuur en uitrusting
Asbestmateriaal	In-situ afwerkingslagen - Thermische isolatie
Bindmiddel van asbestmateriaal	Gips - kalk
Gebondenheid op basis van bindmiddel	Niet-hechtgebonden
Hoeveelheid (lengte - omtrek - dikte - aantal)	<ul style="list-style-type: none"> • 7,00 m - 15,00 cm - 3,00 cm - 1 stuk
Totaal volume	0,032 m ³
Eenvoudig bereikbaar	Ja
Bevestigingswijze	<ul style="list-style-type: none"> • Verlijmd, ingegoten, versmeerd
Identificatiemethode	Vaststelling met monsternamen
Destructieve handeling voor identificatie	Nee
Opmerking	<p>Er werden mengmonsters genomen volgens de richtlijnen van het inspectieprotocol.</p> <p>Er kunnen bijkomende stalen genomen worden om bepaalde zones uit te sluiten</p> <p>De vermelde lengtes, omtrekken en diktes betreffen een beredeneerde schatting. Er worden geen rechten verleend aan deze lengtes, omtrekken en diktes. De dikte is een schatting die voortvloeit uit de monsterplaatsen en is daarom niet altijd representatief.</p>

- Zorg voor een veilig beheer. Vermijd het beschadigen van het asbestmateriaal. Controleer de toestand jaarlijks op wijzigingen.
- Scherm in afwachting van verwijdering het asbestmateriaal af van luchtstromingen en verstoring: bijvoorbeeld door het te verpakken, te fixeren, af te dekken, signalisatie - afbakening aan te brengen, ...
- Vermijd het beschadigen van de asbesttoepassing.

- Hermetische zone (erkend asbestverwijderaar)
HZ Erkend asbestverwijderaar : Gipsisolatie wordt losgesneden van dragermateriaal (leiding), asbesthoudend gips zal gemakkelijk verbrokkelen en is losgebonden. Om geen asbestvezels te verspreiden naar de omgeving, dient dit in hermetische zone verwijderd te worden.

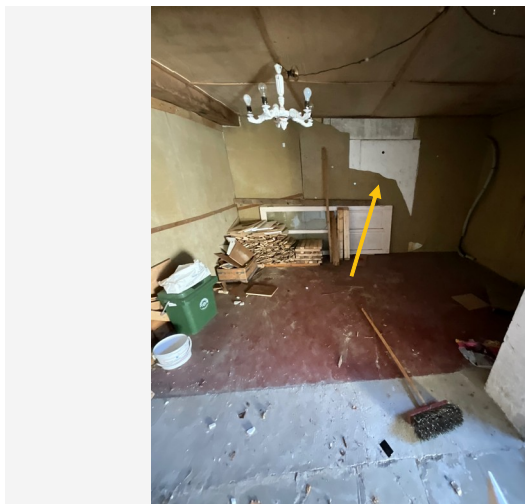
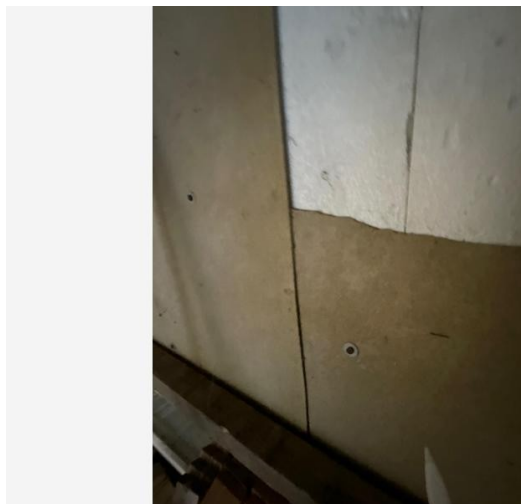
Eindbeoordeling materiaalrisico	Verhoogd materiaalrisico en/of verhoogde kans op vezelvrijgave
Opmerking	De toepassing is in relatief goede staat.

Gebondenheid	Categorie 1: hechtgebonden in oorsprong
Asbestsoort (vezeltype)	Crocidoliet aanwezig
Asbestconcentratie	Laag (< 50%)
Afschermingsgraad van het gehele materiaal	Geheel of deels (ook) vrij aan de binnenlucht
Toestand van het materiaal	Licht beschadigd, licht verweerd. Intact calciumsilicaatmateriaal of categorie III 'gebondenheid'

#	Type	Referentie	Resultaat
2.1	Puntmonster	4	Crocidoliet, Chrysotiel

Beschrijving	Vezelcementplaat garage
Omgeving	Binnen
Primaire drager	Binnenwand
Asbestmateriaal	Dak- en gevelbekleding - Plaat
Bindmiddel van asbestmateriaal	Cement
Gebondenheid op basis van bindmiddel	Hecht
Hoeveelheid (oppervlakte - dikte - aantal)	• 6,00 m ² - 2,00 cm - 1 stuk
Totaal volume	0,12 m ³
Eenvoudig bereikbaar	Ja
Bevestigingswijze	• Genageld, geniet
Identificatiemethode	Vaststelling met monstername
Destructieve handeling voor identificatie	Nee
Opmerking	De vermelde oppervlaktes, diktes, gewichten en volumes betreffen een beredeneerde schatting. Er worden geen rechten verleend aan deze oppervlaktes/diktes/volumes.

- Verwijder dit asbestmateriaal zo snel mogelijk. Volg de toestand goed op.

- Eenvoudige handelingen: mag via doe-het-zelf of door werknemer(s) met opleidingsattest eenvoudige handelingen
Ondervloer afdekken, de toepassing voorzichtig losmaken, extra bevochtigen om stof te voorkomen + dragen van de nodige beschermingsmiddelen (FFP 3 masker, handschoenen en tyvec CAT III type 5-6) Bij de gemeente/containerpark afsluitzakken halen om dubbel in te pakken en af te voeren naar het containerpark als hechtgebonden asbestafval.

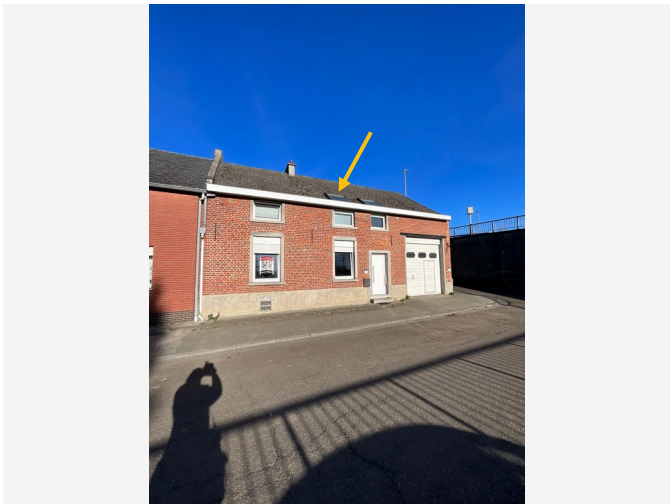
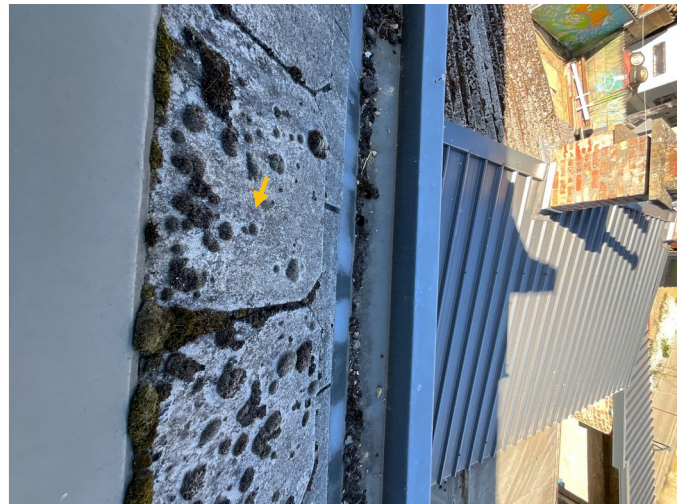
Eindbeoordeling materiaalrisico	Verhoogd materiaalrisico en/of verhoogde kans op vezelvrijgave
---------------------------------	--

Gebondenheid	Categorie 1: hechtgebonden in oorsprong
Asbestsoort (vezeltype)	Crocidoliet aanwezig
Asbestconcentratie	Laag (< 50%)
Afschermingsgraad van het gehele materiaal	Geheel of deels vrij aan de buitenlucht
Toestand van het materiaal	Matig beschadigd, matig verweerd

Beschrijving	Dakleien
Omgeving	Buiten
Primaire drager	Schuin dak
Asbestmateriaal	Dak- en gevelbekleding - Lei, shingle
Bindmiddel van asbestmateriaal	Cement
Gebondenheid op basis van bindmiddel	Hecht
Hoeveelheid (oppervlakte - aantal)	• 150,00 m ² - 1 stuk
Totale oppervlakte	150,00 m ²
Eenvoudig bereikbaar	Ja
Bevestigingswijze	• Geklemd
Identificatiemethode	Vaststelling zonder monstername
Destructieve handeling voor identificatie	Nee
Opmerking	De leien zijn visueel en volgens expertise als asbestverdacht beschouwd. De vermelde oppervlaktes, diktes en volumes betreffen een beredeneerde schatting. Er worden geen rechten verleend aan deze oppervlaktes/diktes/volumes.

- Verwijder dit asbestmateriaal zo snel mogelijk. Volg de toestand goed op.
- Hemelwater dat afspoelt van asbestcement daken of gevels kan asbestdeeltjes bevatten. Gebruik het enkel voor gesloten circuits (bv. spoelen toiletten). Reinig na het vervangen van het dak of de gevel de dakgoten en regenwaterput of -ton om asbesthoudend sediment of slib te verwijderen
- Voer bijkomende staalname(s) uit.

- Eenvoudige handelingen: mag via doe-het-zelf of door werknemer(s) met opleidingsattest eenvoudige handelingen
EH via doe-het zelf Standaard dragen van de nodige wegwerp beschermingsmiddelen FFP 3 masker , handschoenen en tyvec CAT III type 5-6

Indien mogelijk de ondervloer afdekken , leien voorzichtig verwijderen, extra fixeren, niet breken , niet gooien, onmiddellijk verpakken of voorzichtig in container met asbest bag plaatsen.

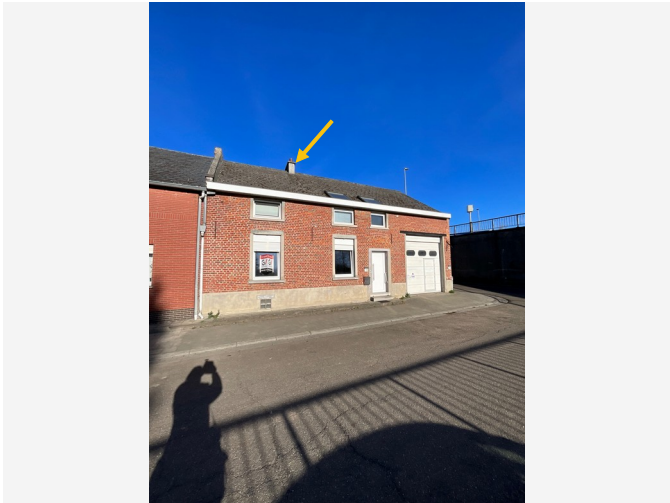
Situeringsfoto

Reden: Het te onderzoeken materiaal situeert zich hoger dan 3,50 m te rekenen vanaf een veilige ondergrond

Uitleg van de asbestdeskundige: Tijdelijke beperking: Bij werken (dak of reiniging schouw) kan een stelling geplaatst worden of een hoogtewerker gebruikt worden, het is niet duidelijk of er asbestverdachte materialen aanwezig zijn in de schouw.

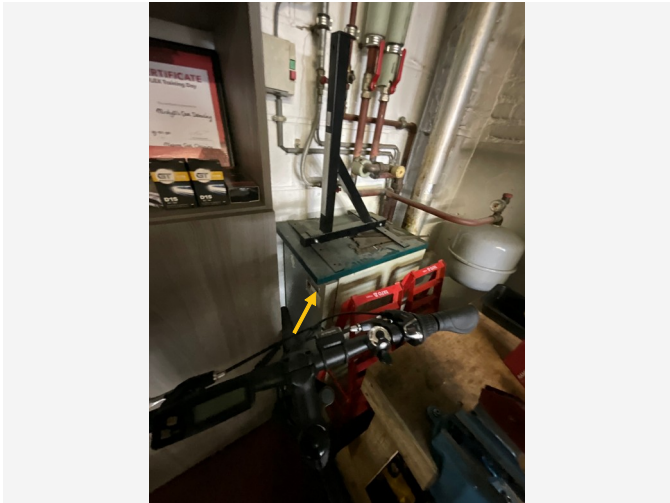
Het bouwjaar is niet teruggevonden en het exact gebruik van asbesthoudend materiaal is niet gekend. Laat de ketel controleren door een opgeleid technieker (basis 8 u asbest) tijdens het onderhoud.

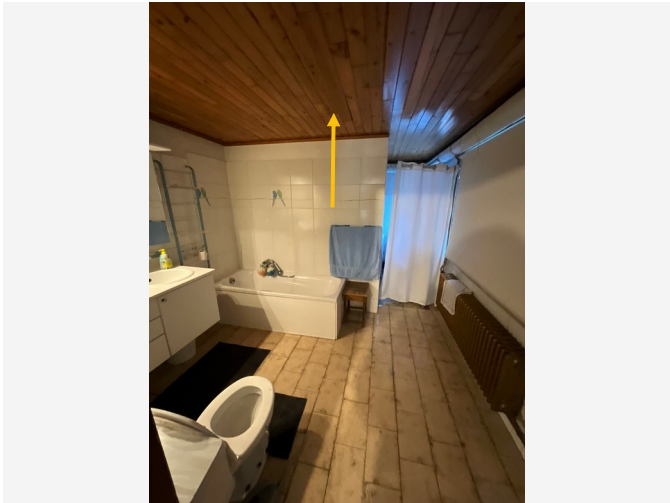
De plafonds van deze ruimtes zijn afgewerkt met valse plafonds in plaatmateriaal. Het is niet duidelijk of er pleisterwerk aanwezig is achter deze valse plafonds, het is aangewezen om bijkomend onderzoek uit te voeren bij werken.

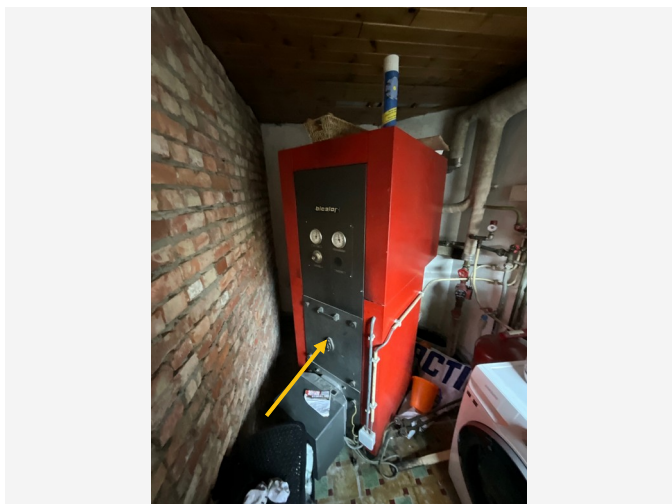
De brander is van een verdacht jaar maar het exact gebruik van asbesthoudend materiaal is niet gekend. Laat de brander controleren door een opgeleid technieker (basis 8 u asbest) tijdens het onderhoud.

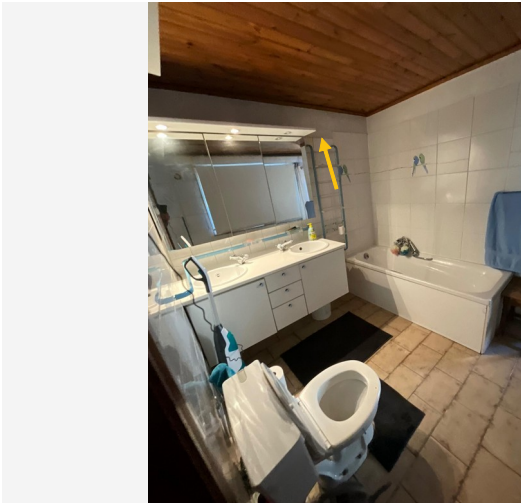
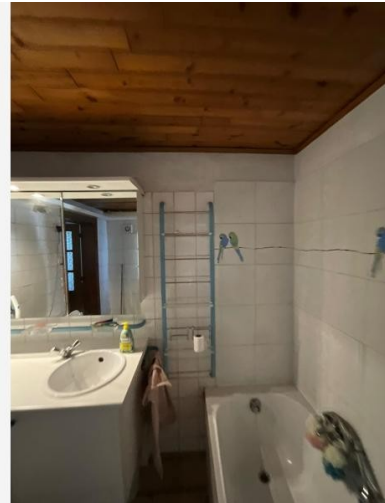
Fiche 8: Pl muren (staal)

Geen asbest

#	Type	Referentie	Resultaat
8.1	Mengmonster	1	Geen asbest
