Asbestinventarisatetest

Heembeemd 67, 2800 Mechelen

Attestnummer : 20241215-000150.000

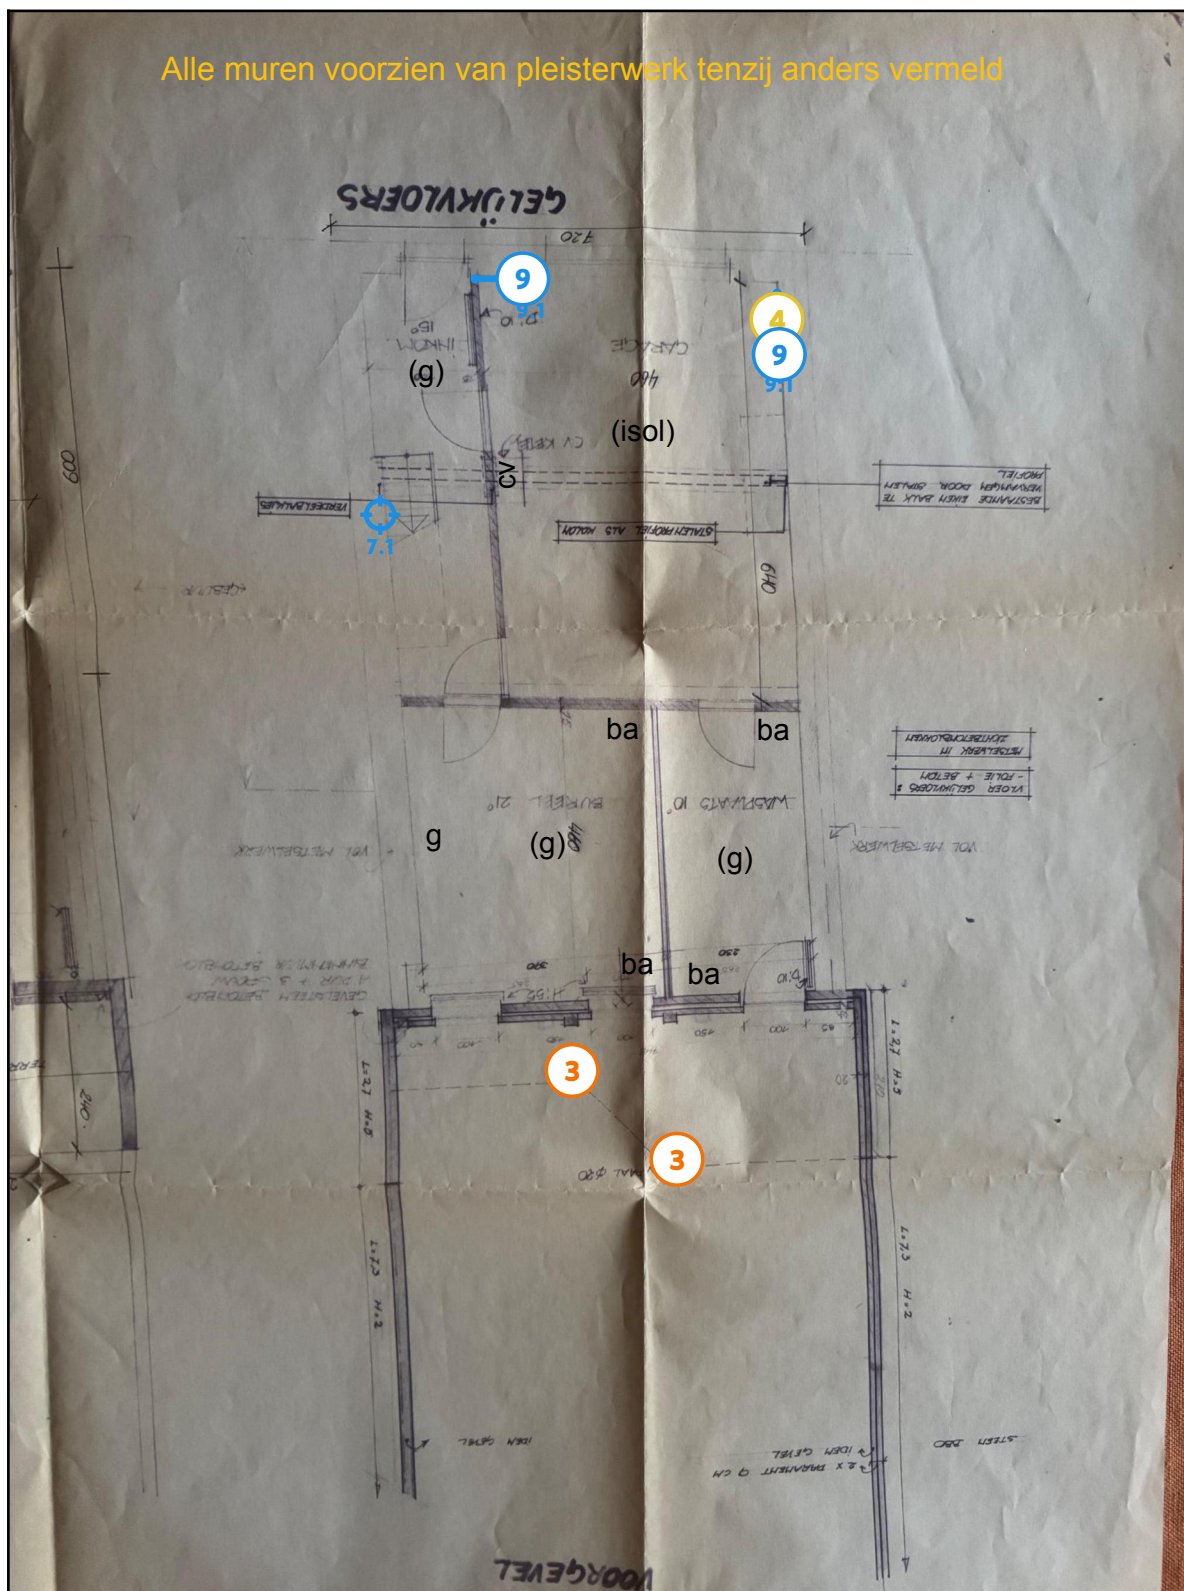
Plan 1.2: Gelijkvloers

3. Kolommen - woning_terras	Asbestmateriaal	Verwijderen
4. Elektrische uitrusting - woning_garage	Asbestmateriaal	Zorgvuldig beheren
7. Pleisterwerk muren - woning	Geen asbest	-
7.1 Code: MM01- Pleister muren	Mengmonster	-
9. Cementering - woning_garage	Geen asbest	-
9.1 Code: MM02- Cementering	Mengmonster	-

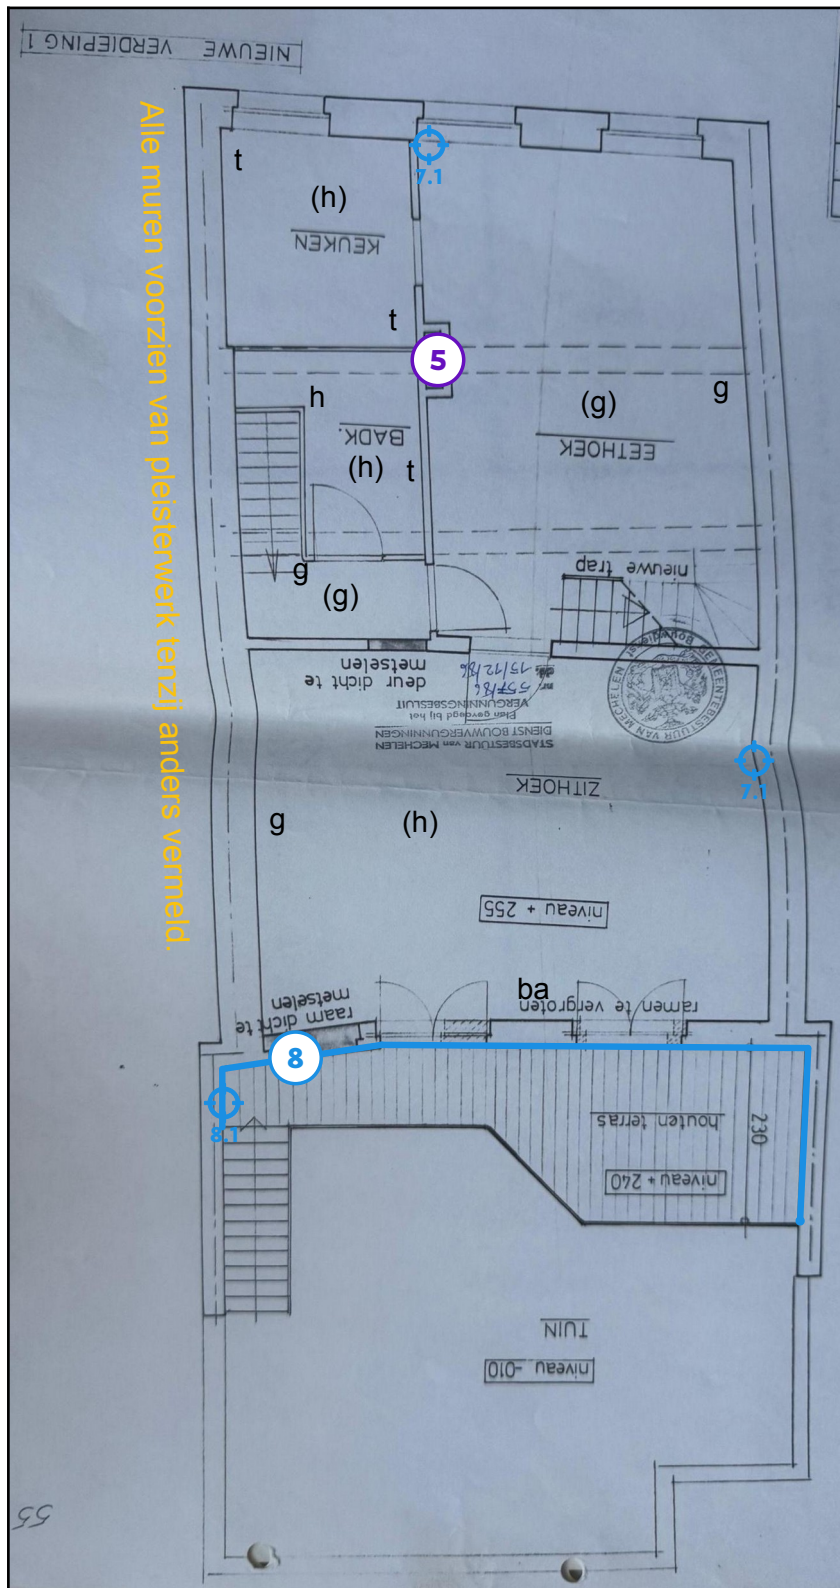
Plan 1.3: 1ste verdieping

5. Schouw - woning	Beperking	-
7. Pleisterwerk muren - woning	Geen asbest	-
7.1 Code: MM01- Pleister muren	Mengmonster	-
8. Mastiek muuraansluiting - woning_terras	Geen asbest	-
8.1 Code: MM03- Mastiek	Puntmonster	-

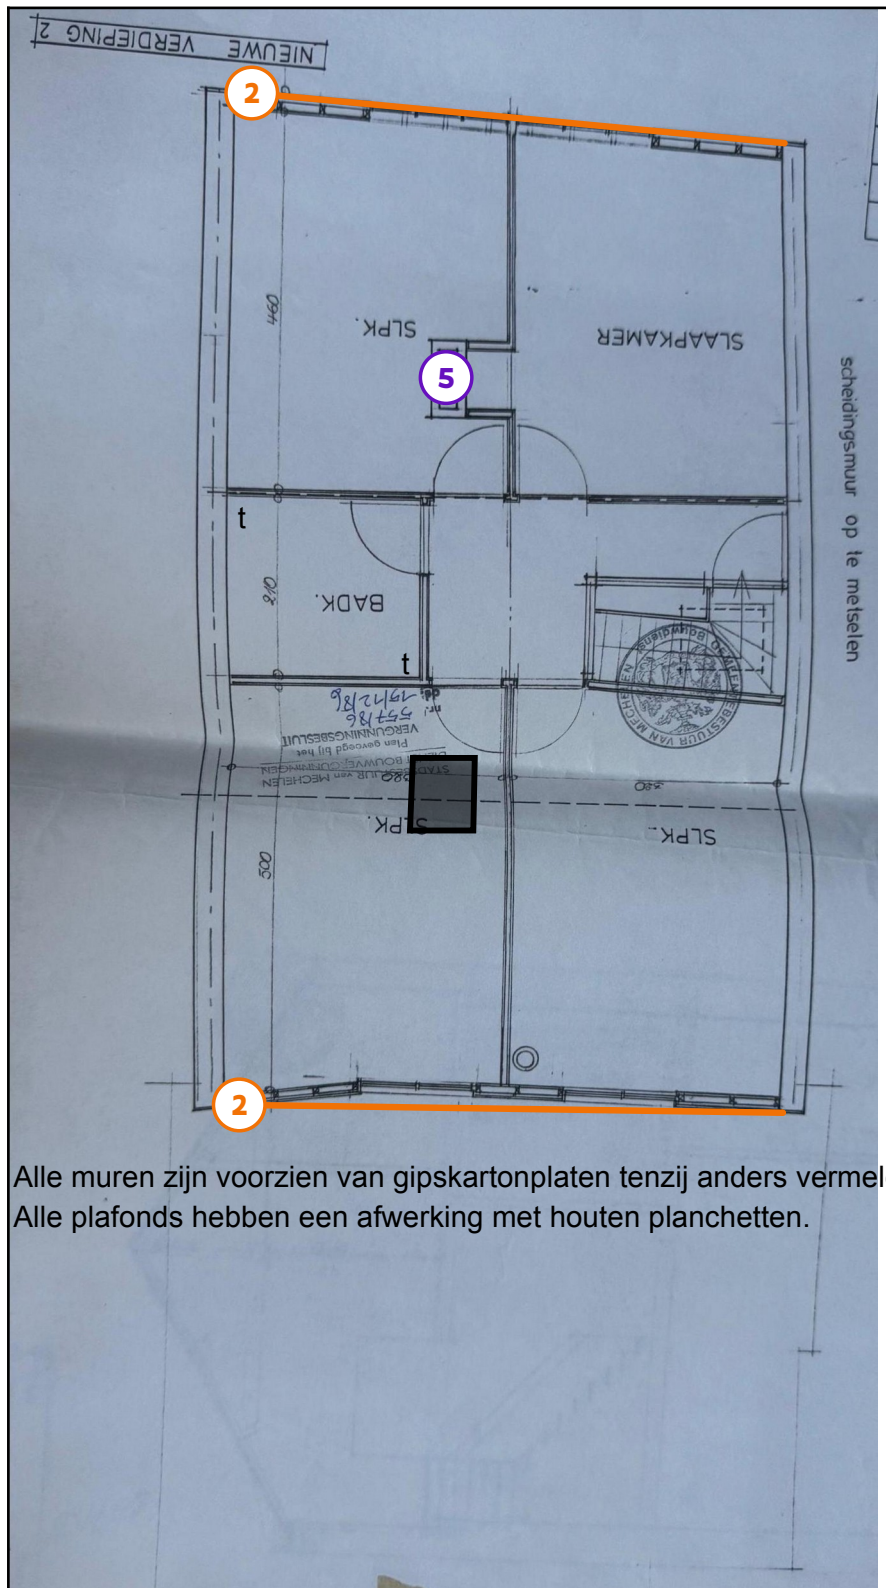
Plan 1.4: 2de verdieping

2. Gevelleien - woning	Asbestmateriaal	Verwijderen
5. Schouw - woning	Beperking	-

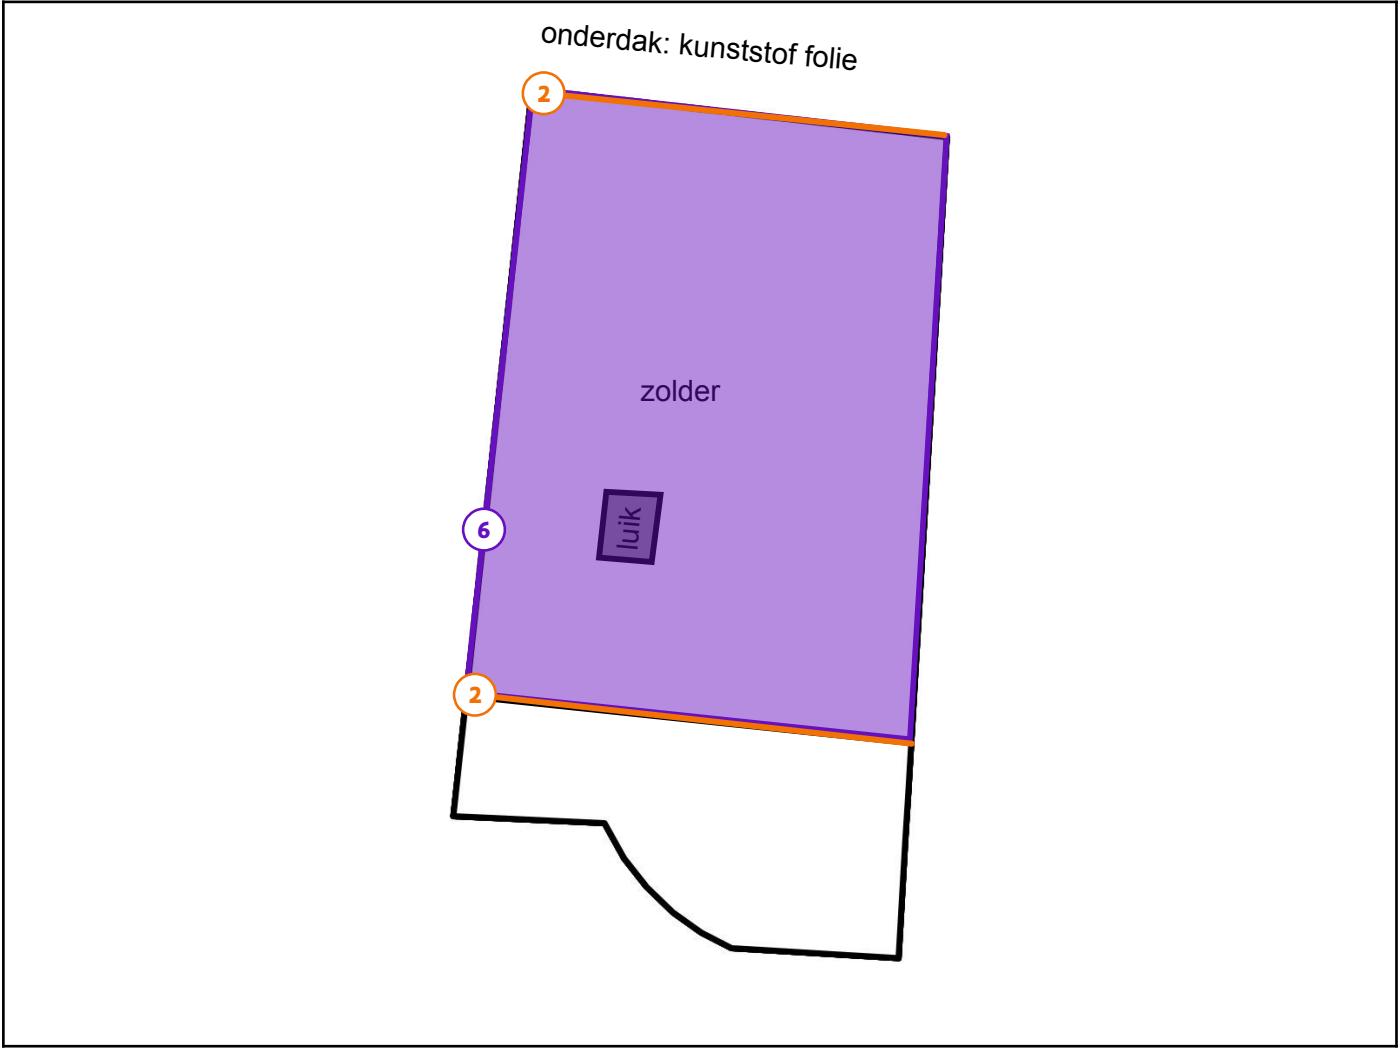
Plan 1.5: Zolder

Beschrijving	Type	Actie
2. Gevelleien - woning	Asbestmateriaal	Verwijderen
6. Zolder - woning	Beperking	-

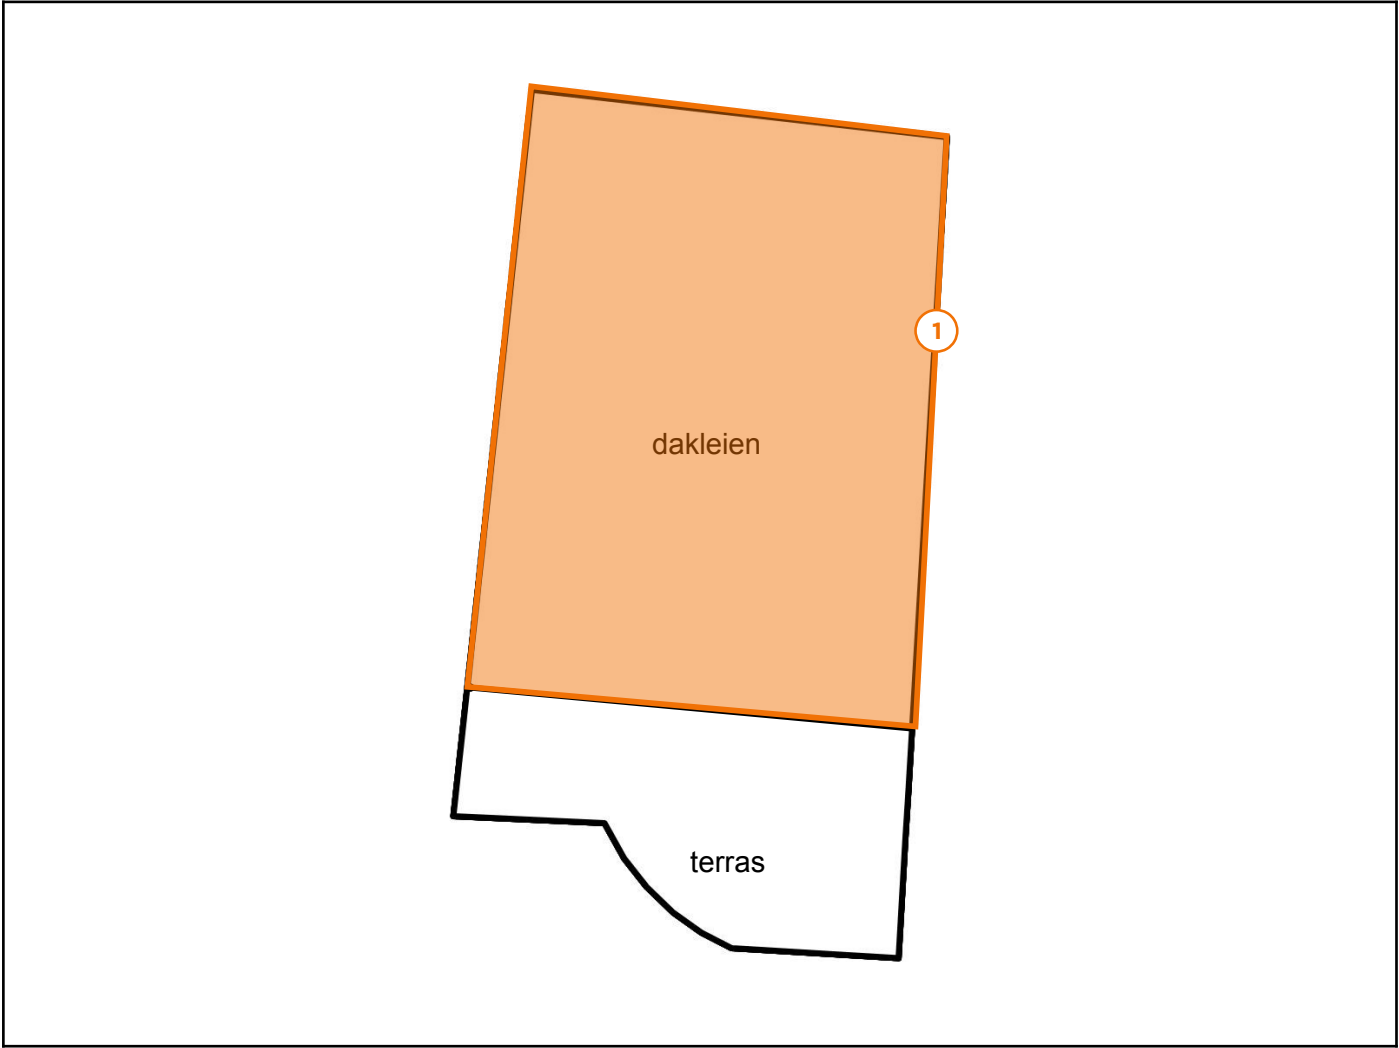
Plan 1.6: Dakplan

Beschrijving	Type	Actie
1. Dakleien - woning	Asbestmateriaal	Verwijderen

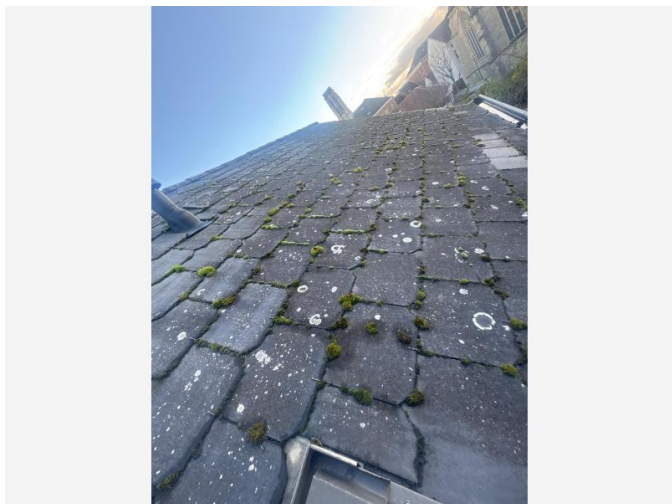
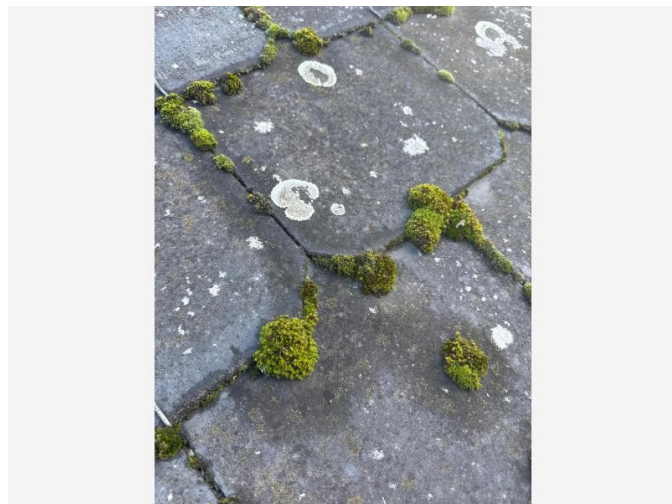
Eindbeoordeling materiaalrisico	Verhoogd materiaalrisico en/of verhoogde kans op vezelvrijgave
---------------------------------	--

Gebondenheid	Categorie 1: hechtgebonden in oorsprong
Asbestsoort (vezeltype)	Crocidoliet aanwezig
Asbestconcentratie	Laag (< 50%)
Afschermingsgraad van het gehele materiaal	Geheel of deels vrij aan de buitenlucht
Toestand van het materiaal	Matig beschadigd, matig verweerd

Beschrijving	Dakleien - woning
Omgeving	Buiten
Primaire drager	Schuin dak
Asbestmateriaal	Dak- en gevelbekleding - Lei, shingle
Bindmiddel van asbestmateriaal	Cement
Gebondenheid op basis van bindmiddel	Hecht
Hoeveelheid (oppervlakte - aantal)	• 84,00 m ² - 1 stuk
Totale oppervlakte	84,00 m ²
Eenvoudig bereikbaar	Ja
Bevestigingswijze	• Geklemd
Identificatiemethode	Vaststelling zonder monsternamen
Destructieve handeling voor identificatie	Nee
Opmerking	De hoeveelheid vermeld in deze fiche is een inschatting die tracht zo goed als mogelijk de werkelijkheid weer te geven.

Het asbestmateriaal valt onder de mijlpaal van 2034.

Verwijderen

- Zorg voor een veilig beheer en verwijder dit asbestmateriaal wanneer het bij werken eenvoudig bereikbaar wordt. Controleer de toestand jaarlijks op wijzigingen.
- Hemelwater dat afspoelt van asbestcement daken of gevels kan asbestdeeltjes bevatten. Gebruik het enkel voor gesloten circuits (bv. spoelen toiletten). Reinig na het vervangen van het dak of de gevel de dakgoten en regenwaterput of -ton om asbesthoudend sediment of slib te verwijderen

- Eenvoudige handelingen: mag via doe-het-zelf of door werknemer(s) met opleidingsattest eenvoudige handelingen
We raden aan om het asbestverdachte materiaal: dakleien te laten verwijderen door een firma met een opleidingsattest eenvoudige handelingen. U mag, in principe, ongeacht beschadigingen of vrije asbestvezels, deze asbesttoepassing ook zelf verwijderen met inachtneming van de nodige veiligheidsmaatregelen om uzelf en uw omgeving te beschermen. Een beschadigde asbesttoepassing in slechte staat kan makkelijk verder breken of vergruizen. Er komen dan schadelijke asbestvezels vrij die ingeademd kunnen worden.
De verwijdering van het materiaal moet met de nodige zorg en veiligheidsvoorzieningen gebeuren.
U mag enkel asbestverdacht materiaal zelf verwijderen indien u over het juiste persoonlijk

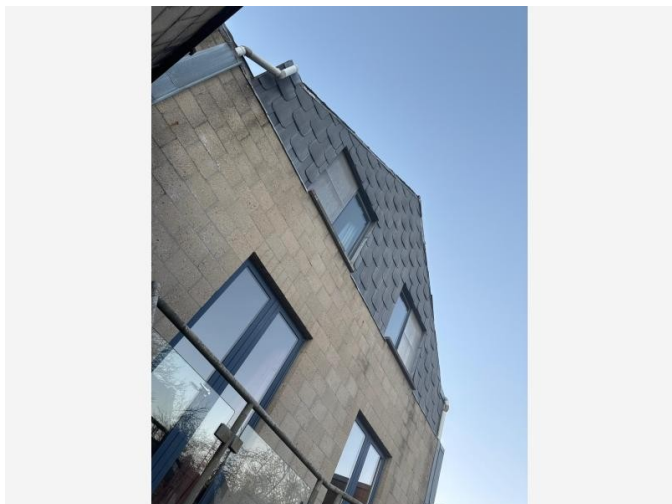
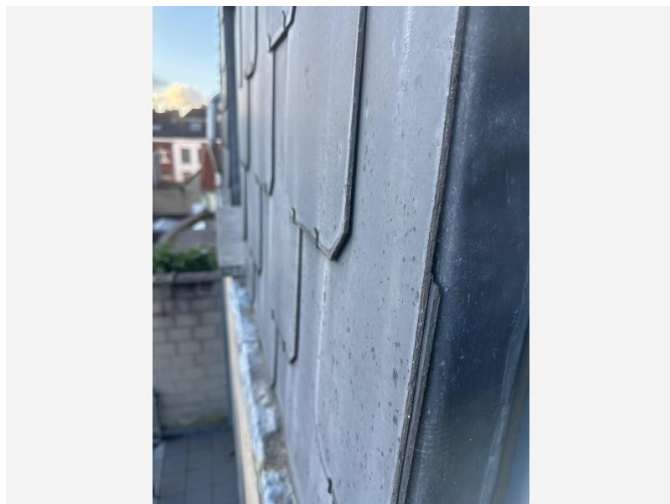
Eindbeoordeling materiaalarisico	Verhoogd materiaalarisico en/of verhoogde kans op vezelvrijgave
----------------------------------	---

Gebondenheid	Categorie 1: hechtgebonden in oorsprong
Asbestsoort (vezeltype)	Crocidoliet aanwezig
Asbestconcentratie	Laag (< 50%)
Afschermingsgraad van het gehele materiaal	Geheel of deels vrij aan de buitenlucht
Toestand van het materiaal	Matig beschadigd, matig verweerd

Beschrijving	Gevelleien - woning
Omgeving	Buiten
Primaire drager	Wand buitenschil
Asbestmateriaal	Dak- en gevelbekleding - Lei, shingle
Bindmiddel van asbestmateriaal	Cement
Gebondenheid op basis van bindmiddel	Hecht
Hoeveelheid (oppervlakte - aantal)	• 41,00 m ² - 1 stuk
Totale oppervlakte	41,00 m ²
Eenvoudig bereikbaar	Ja
Bevestigingswijze	• Geklemd
Identificatiemethode	Vaststelling zonder monstername
Destructieve handeling voor identificatie	Nee
Opmerking	De hoeveelheid vermeld in deze fiche is een inschatting die tracht zo goed als mogelijk de werkelijkheid weer te geven.

Het asbestmateriaal valt onder de mijlpaal van 2034.

Verwijderen

- Zorg voor een veilig beheer en verwijder dit asbestmateriaal wanneer het bij werken eenvoudig bereikbaar wordt. Controleer de toestand jaarlijks op wijzigingen.
- Hemelwater dat afspoelt van asbestcement daken of gevels kan asbestdeeltjes bevatten. Gebruik het enkel voor gesloten circuits (bv. spoelen toiletten). Reinig na het vervangen van het dak of de gevel de dakgoten en regenwaterput of -ton om asbesthoudend sediment of slib te verwijderen

- Eenvoudige handelingen: mag via doe-het-zelf of door werknemer(s) met opleidingsattest eenvoudige handelingen
We raden aan om het asbestverdachte materiaal: gevelleien te laten verwijderen door een firma met een opleidingsattest eenvoudige handelingen. U mag, in principe, ongeacht beschadigingen of vrije asbestvezels, deze asbesttoepassing ook zelf verwijderen met inachtneming van de nodige veiligheidsmaatregelen om uzelf en uw omgeving te beschermen. Een beschadigde asbesttoepassing in slechte staat kan makkelijk verder breken of vergruizen. Er komen dan schadelijke asbestvezels vrij die ingeademd kunnen worden.

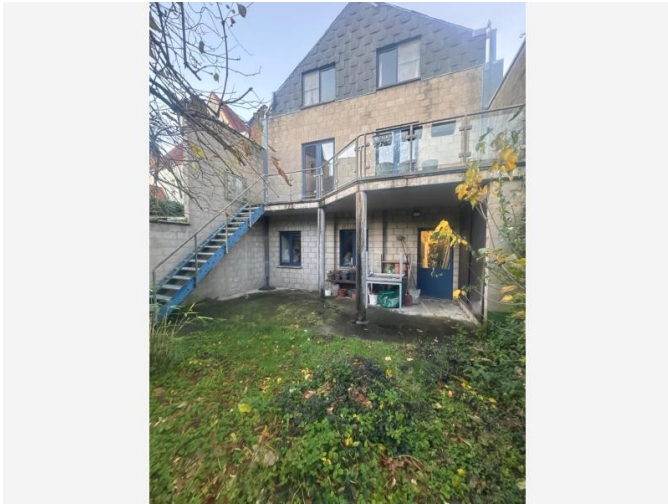
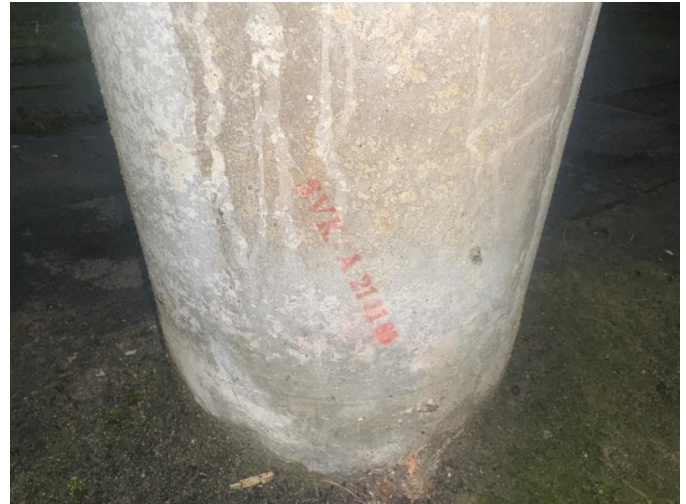
Eindbeoordeling materiaalrisico	Verhoogd materiaalrisico en/of verhoogde kans op vezelvrijgave
---------------------------------	--

Gebondenheid	Categorie 1: hechtgebonden in oorsprong
Asbestsoort (vezeltype)	Crocidoliet aanwezig
Asbestconcentratie	Laag (< 50%)
Afschermingsgraad van het gehele materiaal	Geheel of deels vrij aan de buitenlucht
Toestand van het materiaal	Matig beschadigd, matig verweerd

Beschrijving	Kolommen - woning_terras
Omgeving	Buiten
Primaire drager	Balkons, loopbruggen,...
Asbestmateriaal	Verloren bekisting - Buis, koker
Bindmiddel van asbestmateriaal	Cement
Gebondenheid op basis van bindmiddel	Hecht
Hoeveelheid (lengte - omtrek - dikte - aantal)	<ul style="list-style-type: none">• 3,00 m - 65,00 cm - 1,00 cm - 1 stuk
Totaal volume	0,02 m ³
Eenvoudig bereikbaar	Ja
Bevestigingswijze	<ul style="list-style-type: none">• Geklemd
Identificatiemethode	Vaststelling zonder monsternamen
Destructieve handeling voor identificatie	Nee
Opmerking	De hoeveelheid vermeld in deze fiche is een inschatting die tracht zo goed als mogelijk de werkelijkheid weer te geven.

Het asbestmateriaal valt onder de mijlpaal van 2040.

Verwijderen

- Zorg voor een veilig beheer en verwijder dit asbestmateriaal wanneer het bij werken eenvoudig bereikbaar wordt. Controleer de toestand jaarlijks op wijzigingen.

- Eenvoudige handelingen: enkel door erkend asbestverwijderaar
We raden aan om het asbestverdachte materiaal: verloren bekisting ronde buis te laten verwijderen door een firma met een opleidingsattest eenvoudige handelingen. Omdat de toepassing zelf verwijderen zonder deze te beschadigen praktisch onmogelijk is.

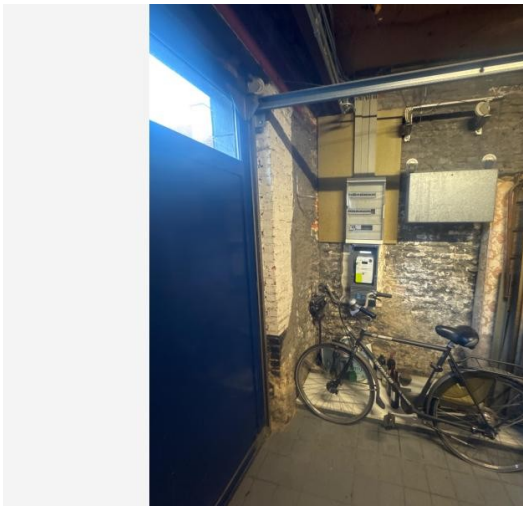
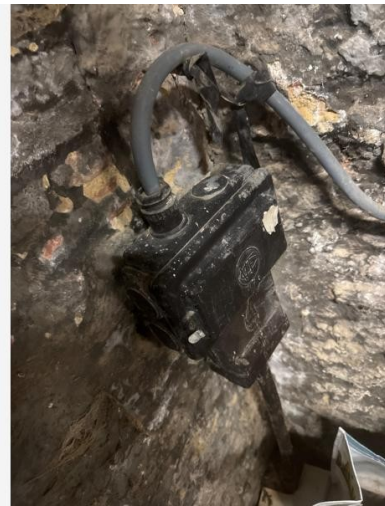
Eindbeoordeling materiaalrisico	Laag materiaalrisico en/of verlaagde kans op vezelvrijgave
---------------------------------	--

Gebondenheid	Categorie 1: hechtgebonden in oorsprong
Asbestsoort (vezeltype)	Crocidoliet aanwezig
Asbestconcentratie	Laag (< 50%)
Afschermingsgraad van het gehele materiaal	Geheel of deels (ook) vrij aan de binnenlucht
Toestand van het materiaal	Onbeschadigd, niet verweerd

Beschrijving	Elektrische uitrusting - woning-garage
Omgeving	Binnen
Primaire drager	Communicatie en elektrische infrastructuur en uitrusting
Asbestmateriaal	Plaat, paneel, tablet - Type Bakeliet
Bindmiddel van asbestmateriaal	Kunststof of -hars
Gebondenheid op basis van bindmiddel	Hecht
Hoeveelheid (oppervlakte - dikte - aantal)	• 1,00 m ² - 1,00 cm - 1 stuk
Totaal volume	0,01 m ³
Eenvoudig bereikbaar	Ja
Bevestigingswijze	• Geschroefd
Identificatiemethode	Vaststelling zonder monsternamen
Destructieve handeling voor identificatie	Nee
Opmerking	<p>De hoeveelheid vermeld in deze fiche is een inschatting die tracht zo goed als mogelijk de werkelijkheid weer te geven.</p> <p>In de periode dat de toepassing werd geplaatst, werden frequent asbesthoudende materialen gebruikt.</p> <p>De toepassing en elektrische kabels zijn eigendom van de nutsmaatschappij en kan bijgevolg niet geïnspecteerd worden.</p> <p>Bij verwijdering van de toepassing en elektrische kabels is het raadzaam de nutsmaatschappij erop te wijzen dat dit met de nodige zorg dient te gebeuren en mogelijks bijkomend destructief onderzoek te doen om emissie te vermijden.</p>

Het asbestmateriaal valt onder de mijlpaal van 2040.

Zorgvuldig beheren

- Zorg voor een veilig beheer en verwijder dit asbestmateriaal wanneer het bij werken eenvoudig bereikbaar wordt. Controleer de toestand jaarlijks op wijzigingen.

- Eenvoudige handelingen: mag via doe-het-zelf of door werknemer(s) met opleidingsattest eenvoudige handelingen
We raden aan om het asbestverdachte materiaal: bakeliet te laten verwijderen door een firma met een opleidingsattest eenvoudige handelingen. U mag, in principe, ongeacht beschadigingen of vrije asbestvezels, deze asbesttoepassing ook zelf verwijderen met inachtneming van de nodige veiligheidsmaatregelen om uzelf en uw omgeving te beschermen. Een beschadigde asbesttoepassing in slechte staat kan makkelijk verder breken of vergruizen. Er komen dan schadelijke asbestvezels vrij die ingeademd kunnen worden.

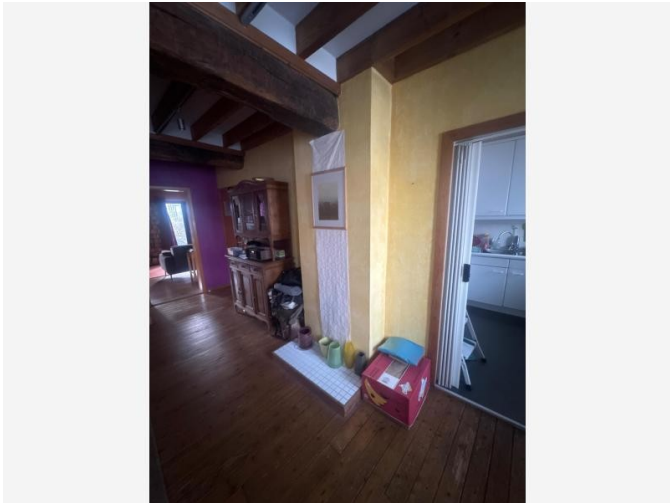
Tijdelijke beperking

Reden: Het onderzoek kan niet uitgevoerd worden binnen de bepalingen van de Welzijnswet

Uitleg van de asbestdeskundige: De binnenkant van de schouw is niet inspecteerbaar. In de periode dat deze woning werd gebouwd, werd mogelijks een asbesthoudend rookgaskanaal of een asbesthoudende beplating gebruikt aan de binnenzijde. Indien bij werken asbestverdachte toepassingen inspecteerbaar zijn, dienen ze alsnog onderzocht te worden door een asbestdeskundige.

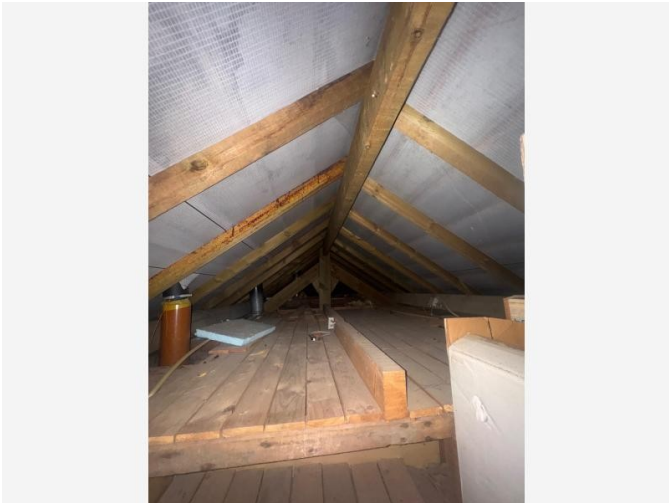
Permanente beperking

Reden: Het onderzoek kan niet uitgevoerd worden binnen de bepalingen van de Welzijnswet

Uitleg van de asbestdeskundige: Vrije hoogte van de zolder is lager dan 1m50.

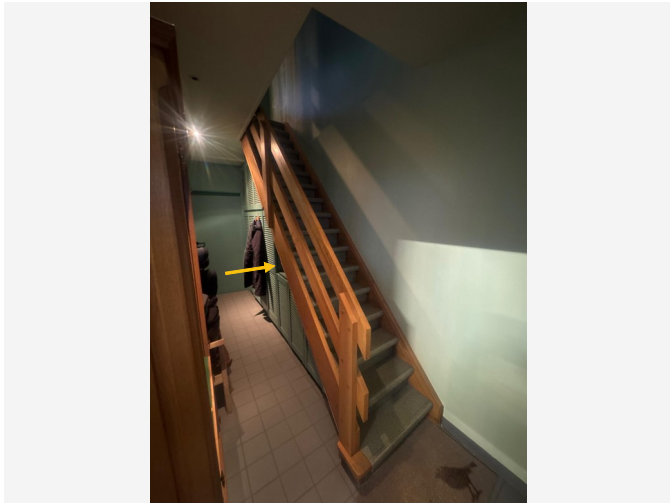
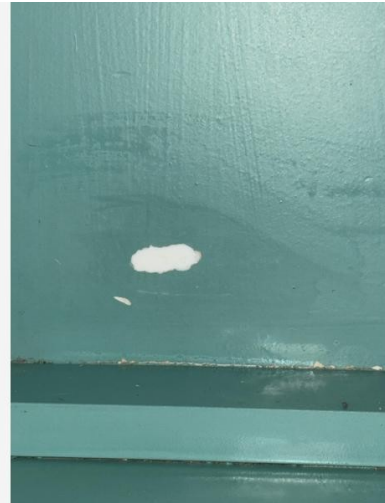
Geen asbest

#	Type	Referentie	Resultaat
7.1	Mengmonster	MM01- Pleister muren	Geen asbest

Beschrijving	Pleisterwerk muren - woning
Omgeving	Binnen
Primaire drager	Binnenwand
Bindmiddel van materiaal	Gips - kalk
Gebondenheid op basis van bindmiddel	Niet-hechtgebonden
Hoeveelheid (oppervlakte - dikte - aantal)	<ul style="list-style-type: none"> 160,00 m² - 1,00 cm - 1 stuk
Totaal volume	1,60 m ³
Identificatiemethode	Vaststelling met monstername
Destructieve handeling voor identificatie	Nee
Opmerking	<p>De hoeveelheid pleisterwerk vermeld in deze fiche is een inschatting die tracht zo goed als mogelijk de werkelijkheid weer te geven. Om de juiste hoeveelheid te bepalen dient er een doorgedreven opmeting en destructief onderzoek plaats te vinden om de dikte van het pleisterwerk te bepalen en tevens de plaatsen te detecteren waar zich mogelijks pleisterwerk bevindt achter eventuele valse wanden of plafonds. Dit kadert momenteel niet in onze opdracht.</p> <p>Natte ruimtes: geen pleisterwerk aanwezig. (badkamers 1ste tegels ; badkamer 2de tegels + hout ; keuken tegels)</p> <p>Alle plafonds in de woning zijn valse plafonds afgewerkt met gipskartonplaten of hout. Een destructief onderzoek is aan te raden bij grondige verbouwingswerken, om eventuele pleisterwerken, mogelijks achter de valse plafonds te bemonsteren. Dit behoort momenteel niet tot onze taak in deze opdracht.</p>

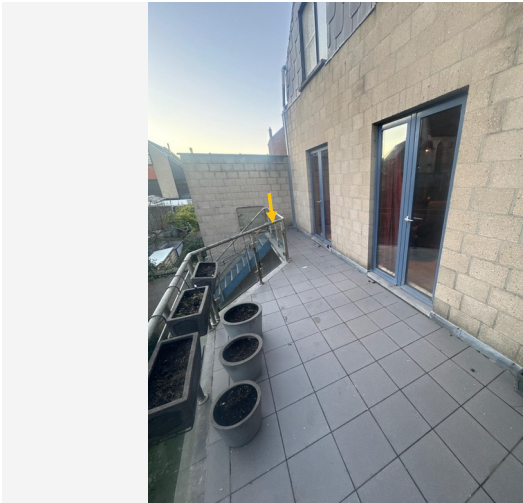
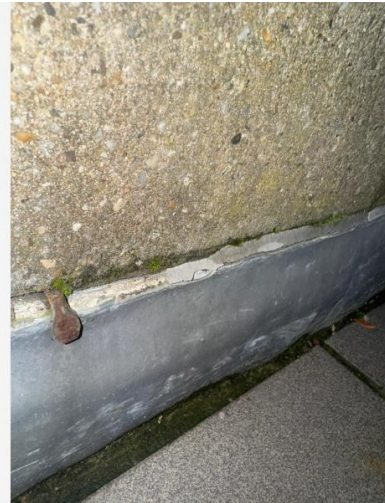
Geen asbest

#	Type	Referentie	Resultaat
8.1	Puntmonster	MM03- Mastiek	Geen asbest

Beschrijving	Mastiek muuraansluiting - woning_terras
Omgeving	Buiten
Primaire drager	Wand buitenschil
Bindmiddel van materiaal	Kitten, mastiek, pasta
Gebondenheid op basis van bindmiddel	Hecht
Hoeveelheid (gewicht - aantal)	• 1,80 kg - 1 stuk
Totaal gewicht	1,80 kg
Identificatiemethode	Vaststelling met monstername
Destructieve handeling voor identificatie	Nee
Opmerking	De hoeveelheid vermeld in deze fiche is een inschatting die tracht zo goed als mogelijk de werkelijkheid weer te geven.

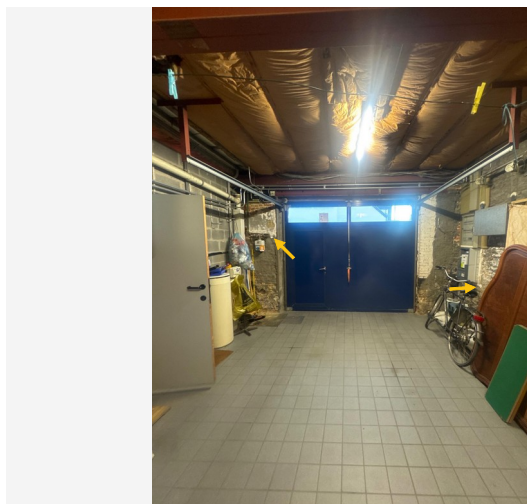
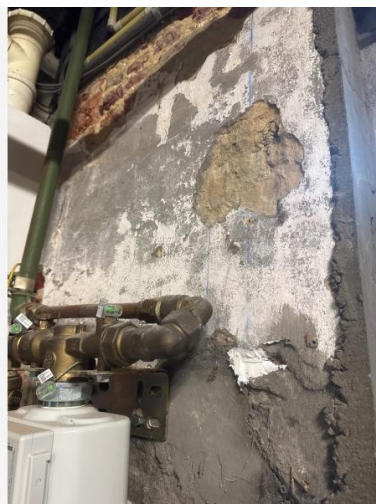
Geen asbest

#	Type	Referentie	Resultaat
9.1	Mengmonster	MM02- Cementering	Geen asbest

Beschrijving	Cementering - woning_garage
Omgeving	Binnen
Primaire drager	Binnenwand
Bindmiddel van materiaal	Cement
Gebondenheid op basis van bindmiddel	Hecht
Hoeveelheid (gewicht - aantal)	• 3,60 kg - 1 stuk
Totaal gewicht	3,60 kg
Identificatiemethode	Vaststelling met monstername
Destructieve handeling voor identificatie	Nee
Opmerking	<p>De hoeveelheid pleisterwerk vermeld in deze fiche is een inschatting die zo goed als mogelijk de werkelijkheid weergeeft.</p> <p>Om de juiste hoeveelheid te bepalen dient er een doorgedreven opmeting plaats te vinden om de dikte van het pleisterwerk te bepalen. Dit kadert momenteel niet in onze opdracht.</p>
