# Asbestinventarisatattest

Frederik Lintsstraat 96, 3000 Leuven

Attestnummer : **20250519-000189.000**

Uitgegeven op : **19.05.2025**

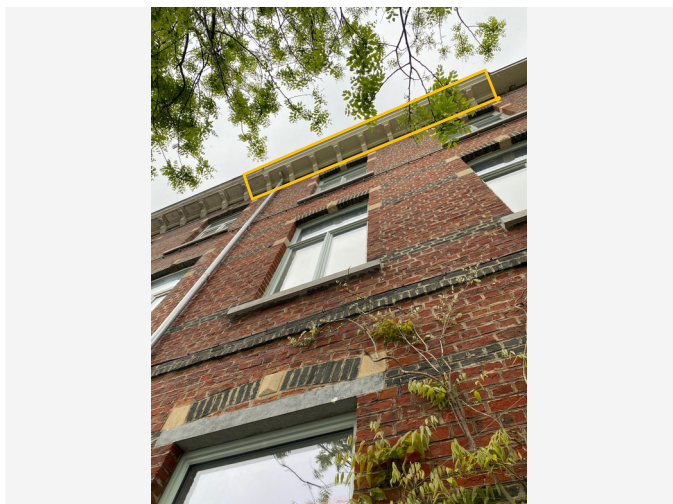
Situeringsfoto

**Reden:** Het te onderzoeken materiaal situeert zich hoger dan 3,50 m te rekenen vanaf een veilige ondergrond

**Uitleg van de asbestdeskundige:** Afwerking van de dakgoot (voorgevel) is te hoog om te kunnen onderzoeken. Het kan zijn dat hier asbesthoudende plaatmaterialen zijn gebruikt (die uitzicht hebben van hout).

(Asbest)materiaal	Dakgoot
Karakterisatie	Asbest (verdacht)
Primaire drager	Schuin dak

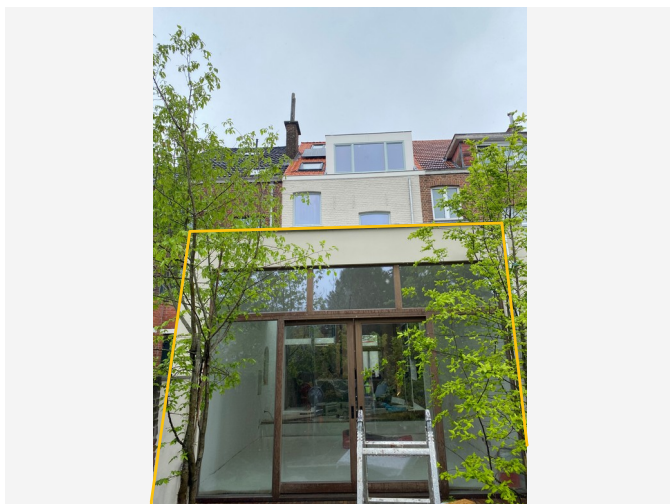
Situeringfoto

**Bouwjaar:** 2025

*Constructies gebouwd vanaf 2001 moeten niet onderzocht worden*

Opmerking	Tijdens de renovatie van 2025 is een kleine oude aanbouw volledig gesloopt. Er is een grotere aanbouw geplaatst op nieuwe funderingen. In dit deel kunnen geen asbesthoudende materialen gebruikt zijn.
-----------	---

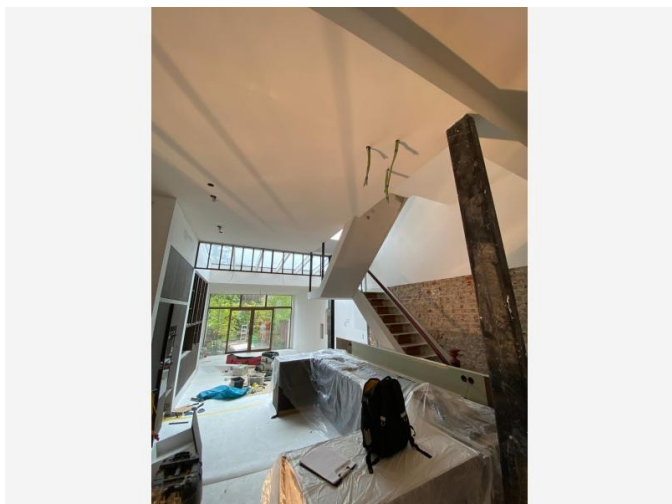
Vrije foto

Bij de opmaak van het eerste asbestattest is het pleisterwerk onderzocht (wanden & plafonds). De staalnames waren negatief. Tijdens de verbouwingswerken in 2025 is het oude pleisterwerk afgekapd en nieuwe pleisterwerken of gyprc-platen gebruikt voor de binnen afwerking.

Het huidige pleisterwerk is niet-asbesthoudend.

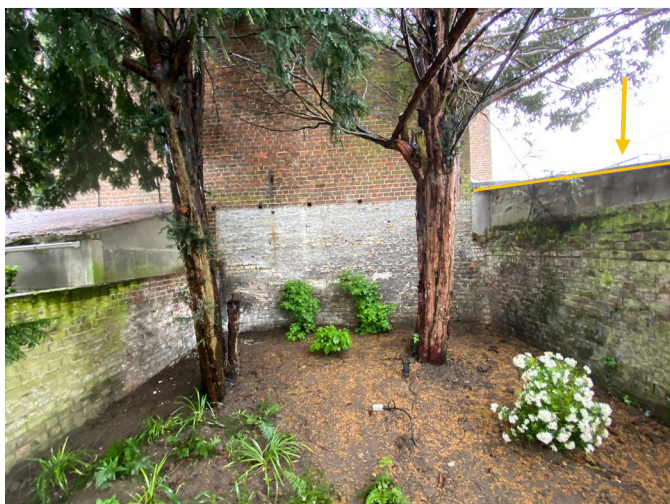
Vrije foto

Het tuinhuis dak van de rechterbuurman bevat asbest-verachte golfplaten.

Identificatiemethode	Vaststelling & expertise (niet-asbestverdacht)
Primaire drager	Schuin dak
(Asbest)materiaal	Dak- en gevelbekleding - Golfplaat
Bindmiddel	Cement
Gebondenheid bindmiddel	Hecht

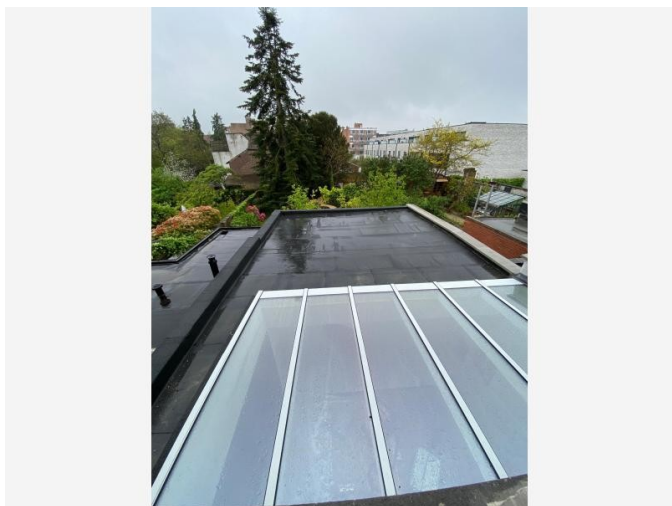
Vrije foto

Zie uitsluitingsfiche van de aanbouw. De aanbouw is gebouwd in 2025, bijgevolg is de roofing (alle lagen) ook geplaatst in 2025. Dit kan niet asbesthoudend zijn.

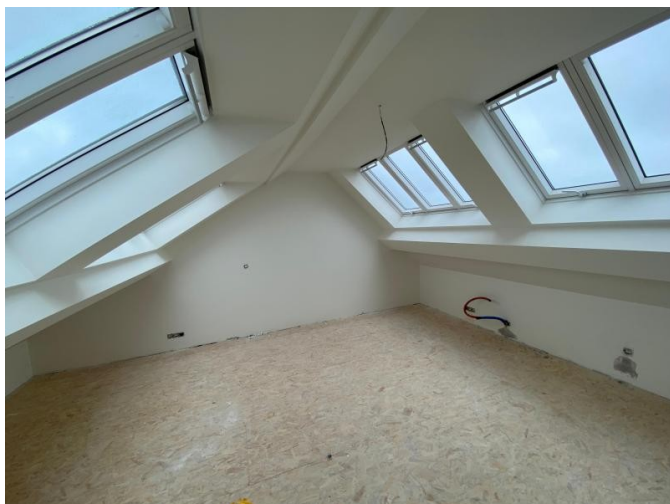
Vrije foto

Voor de verbouwing van 2025 was vastgesteld in de eerste asbestinventaris dat er geen onderdak aanwezig was onder het hellend dak. Na de verbouwingswerken is er een onderdak geplaatst onder de verdere binnen afwerking. Er is geen asbest-verdacht onderdak verborgen.

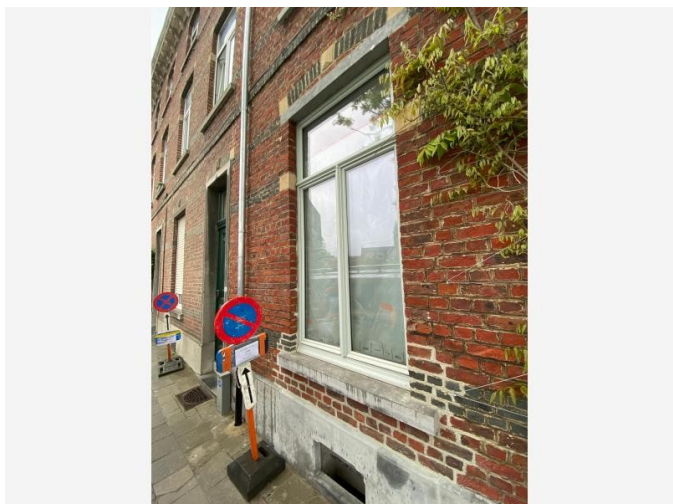
Vrije foto

Alle buitenschrijnwerken zijn nagekeken en vastgesteld dat deze vervangen zijn tijdens de verbouwingswerken in 2025. De mastieken zijn niet-asbestverdacht.

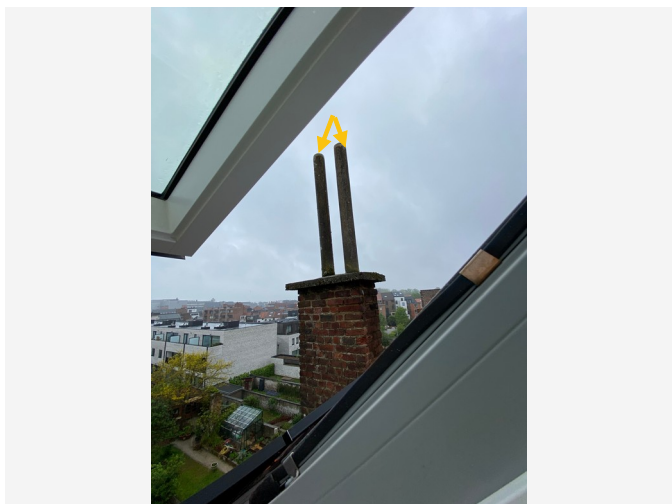
Vrije foto

De twee schoorstenen van de rechterbuur bestaat uit asbest-verdacht cement.

Identificatiemethode	Vaststelling & expertise (niet-asbestverdacht)
Primaire drager	HVAC infrastructuur en uitrusting
(Asbest)materiaal	Buis, koker, leiding, pijp, doorvoer
Bindmiddel	Cement
Gebondenheid bindmiddel	Hecht
