Asbestinventarisatetest

Botermarkt 2, 2800 Mechelen

Attestnummer : 20240118-000383.000

Uitgegeven op : 18.01.2024

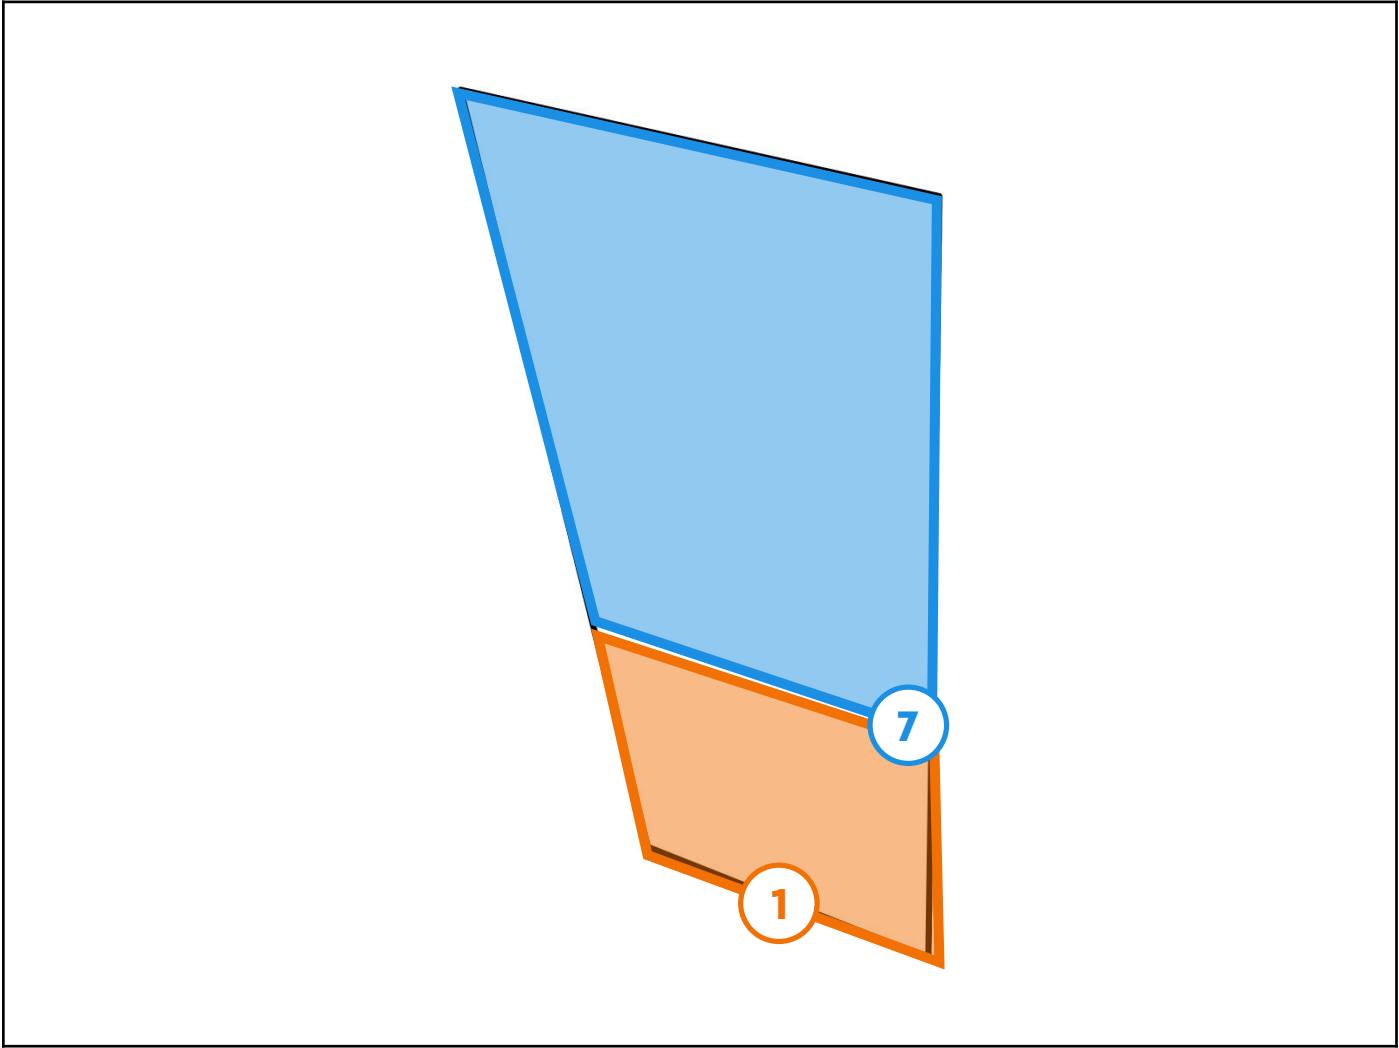
Plan 1.7: Hoofdgebouw dak

Beschrijving	Type	Actie
1. Roofing - dak	Asbestmateriaal	Verwijderen
7. Dakleien	Geen asbest	-

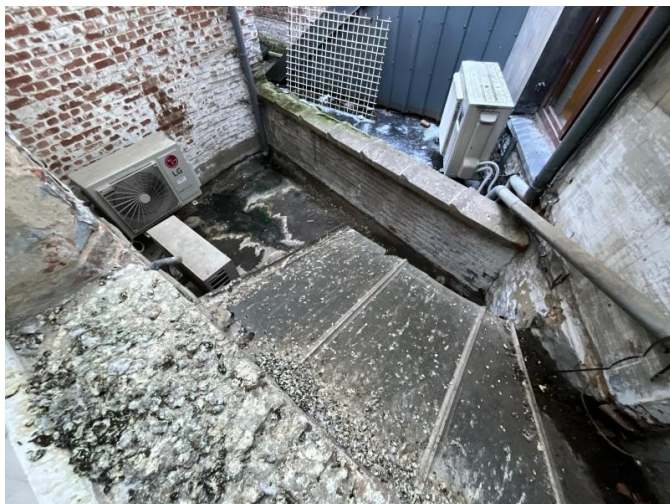
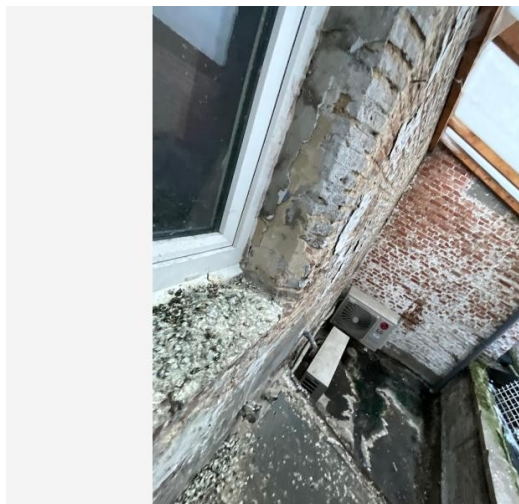
Conclusie

Het asbestmateriaal valt onder de mijlpaal van 2040.

Risicobeoordeling

Eindbeoordeling materiaalrisico	Verhoogd materiaalrisico en/of verhoogde kans op vezelvrijgave
---------------------------------	--

Gebondenheid	Categorie 1: hechtgebonden in oorsprong
Asbestsoort (vezeltype)	Crocidoliet aanwezig
Asbestconcentratie	Laag (< 50%)
Afschermingsgraad van het gehele materiaal	Geheel of deels vrij aan de buitenlucht
Toestand van het materiaal	Matig beschadigd, matig verweerd

Beschrijving	Roofing - dak
Omgeving	Buiten
Primaire drager	Plat dak
Asbestmateriaal	Dak- en gevelbekleding - Roofing
Bindmiddel van asbestmateriaal	Bitumen (roofing, teer, asfalt)
Gebondenheid op basis van bindmiddel	Hecht
Hoeveelheid (oppervlakte - aantal)	• 10,00 m ² - 1 stuk
Totale oppervlakte	10,00 m ²
Eenvoudig bereikbaar	Ja
Bevestigingswijze	• Verlijmd, ingegoten, versmeerd

Identificatiemethode	Vaststelling zonder monstername Motivatie: Groot risico op structurele gevolgschade (lekschade, werking installatie,...)
Destructieve handeling voor identificatie	Nee
Opmerking	Roofing of oude onderlagen zijn mogelijk asbestverdacht. Staalname niet mogelijk zonder schade. Na te kijken bij verbouwing.

Verwijderen

- Zorg voor een veilig beheer. Vermijd het beschadigen van het asbestmateriaal. Controleer de toestand jaarlijks op wijzigingen.
- Hemelwater dat afspoelt van asbestcement daken of gevels kan asbestdeeltjes bevatten. Gebruik het enkel voor gesloten circuits (bv. spoelen toiletten). Reinig na het vervangen van het dak of de gevel de dakgoten en regenwaterput of -ton om asbesthoudend sediment of slib te verwijderen

- Eenvoudige handelingen: enkel door erkend asbestverwijderaar
Indien na Staalname de roofing of de oude onderlagen asbesbesthoudend blijken te zijn, is extra kennis en ervaring nodig bij de verwijdering van de toepassing.

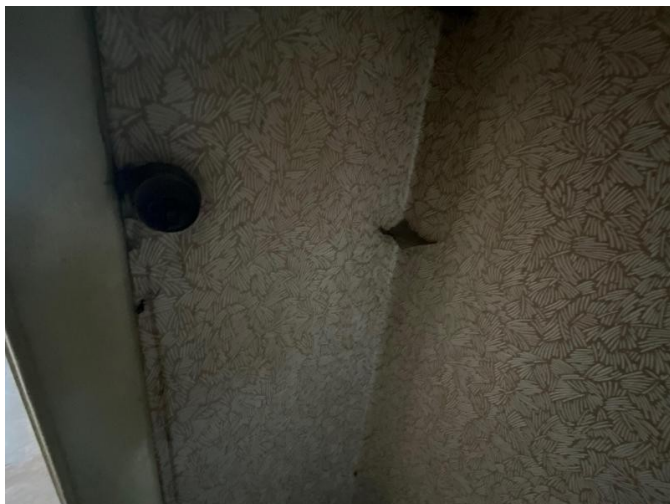
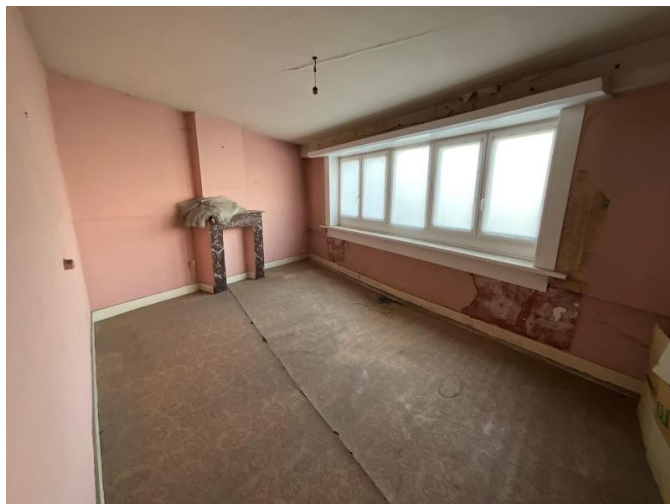
Conclusie

Het asbestmateriaal valt onder de mijlpaal van 2040.

Risicobeoordeling

Eindbeoordeling materiaalisico	Laag materiaalisico en/of verlaagde kans op vezelvrijgave
--------------------------------	---

Gebondenheid	Categorie 1: hechtgebonden in oorsprong
Asbestsoort (vezeltype)	Crocidoliet aanwezig
Asbestconcentratie	Laag (< 50%)
Afschermingsgraad van het gehele materiaal	Geheel of deels (ook) vrij aan de binnenlucht
Toestand van het materiaal	Onbeschadigd, niet verweerd

Beschrijving	Bakeliet- Electra toepassingen
Omgeving	Binnen
Primaire drager	Communicatie en elektrische infrastructuur en uitrusting
Asbestmateriaal	Plaat, paneel, tablet - Type Bakeliet
Bindmiddel van asbestmateriaal	Kunststof of -hars
Gebondenheid op basis van bindmiddel	Hecht
Hoeveelheid (oppervlakte - dikte - aantal)	• 1,00 m ² - 1,00 cm - 1 stuk
Totaal volume	0,01 m ³
Eenvoudig bereikbaar	Ja
Bevestigingswijze	• Geschroefd
Identificatiemethode	Vaststelling zonder monsternamen

Zorgvuldig beheren

- Zorg voor een veilig beheer. Vermijd het beschadigen van het asbestmateriaal. Controleer de toestand jaarlijks op wijzigingen.

- Eenvoudige handelingen: mag via doe-het-zelf of door werknemer(s) met opleidingsattest eenvoudige handelingen
Zodra de toepassing buiten gebruik is met zorg verwijderen en afvoeren via containerpark.

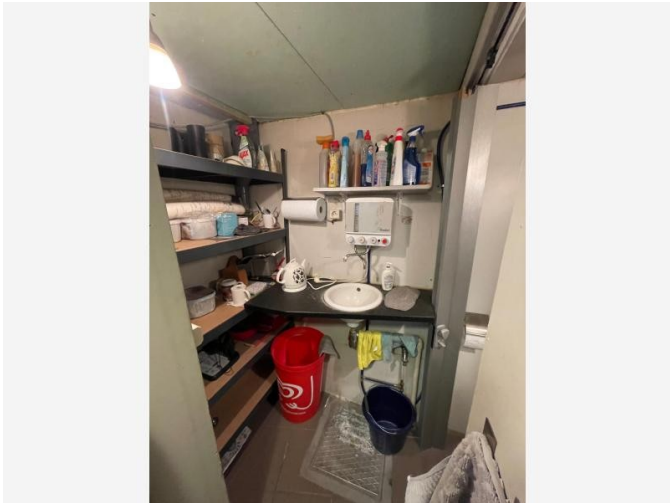
Vrije foto

Oude tegellijm is mogelijk asbestverdacht. Staalname niet mogelijk zonder schade. Na te kijken bij verbouwing.

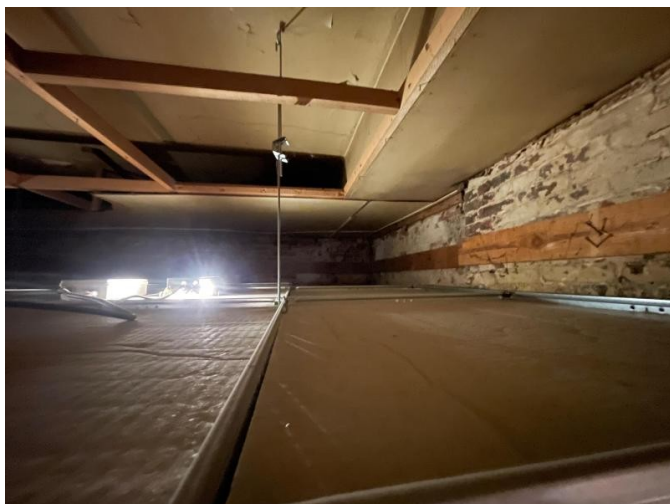
Vrije foto

Alle wanden en plafonds zijn vals op gelijkvloers. Extra nazicht wenselijk bij verbouwing.

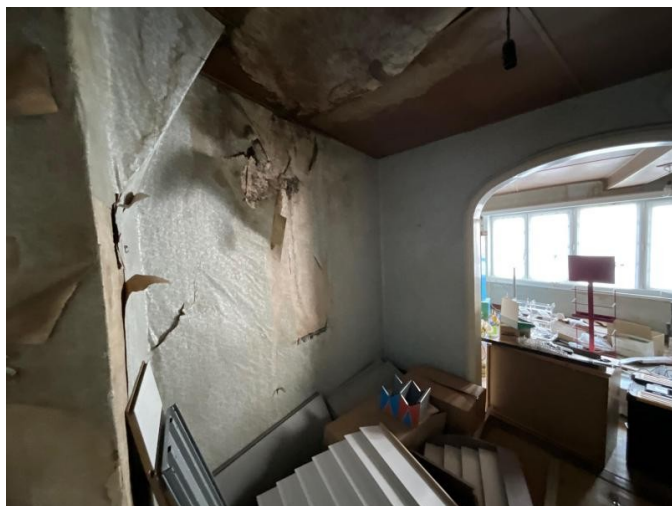
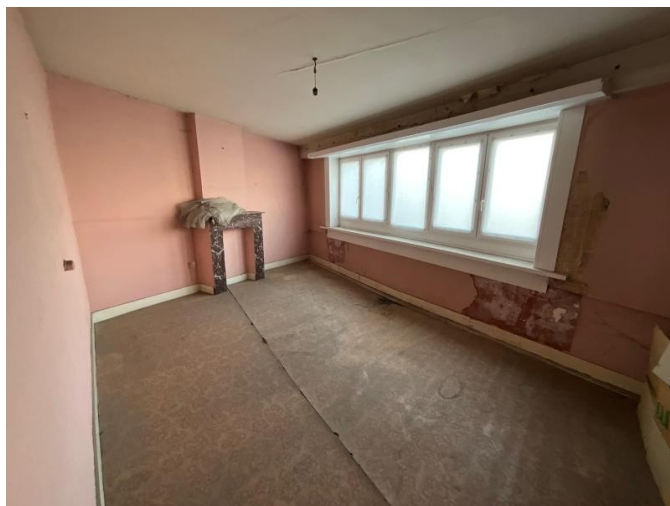
Fiche 5: Pleister wand

Geen asbest

#	Type	Referentie	Resultaat
5.1	Mengmonster	1 wand	Geen asbest

Bindmiddel van materiaal	Gips - kalk
Gebondenheid op basis van bindmiddel	Niet-hechtgebonden
Hoeveelheid (oppervlakte - dikte - aantal)	<ul style="list-style-type: none"> • 100,00 m² - 1,00 cm - 1 stuk
Totaal volume	1,00 m ³
Identificatiemethode	Vaststelling met monstername
Destructieve handeling voor identificatie	Nee
Opmerking	Pleisterwerk op gelijkvloers niet inspecteerbaar door voorstaande Interieurwanden winkel.

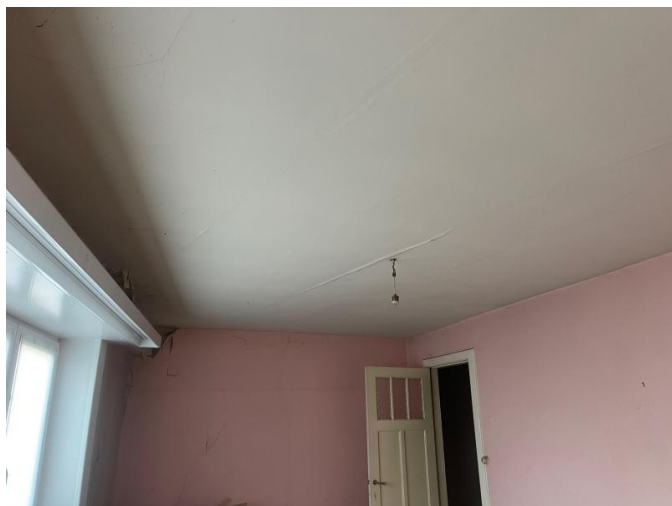
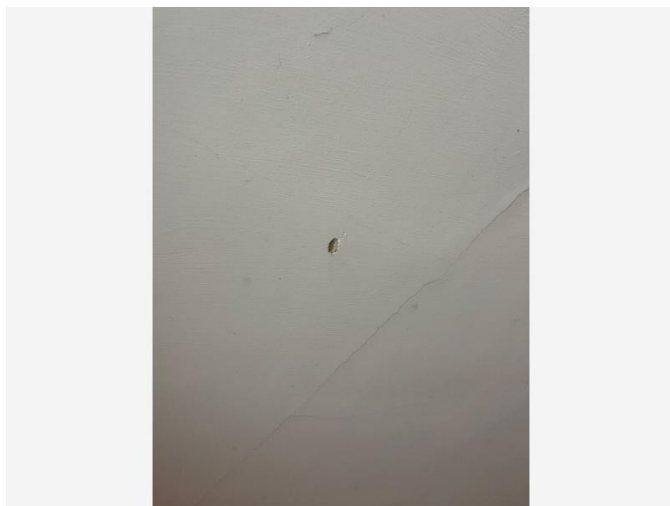
Fiche 6: Pleister plafond

Geen asbest

#	Type	Referentie	Resultaat
6.1	Mengmonster	2 plafond	Geen asbest

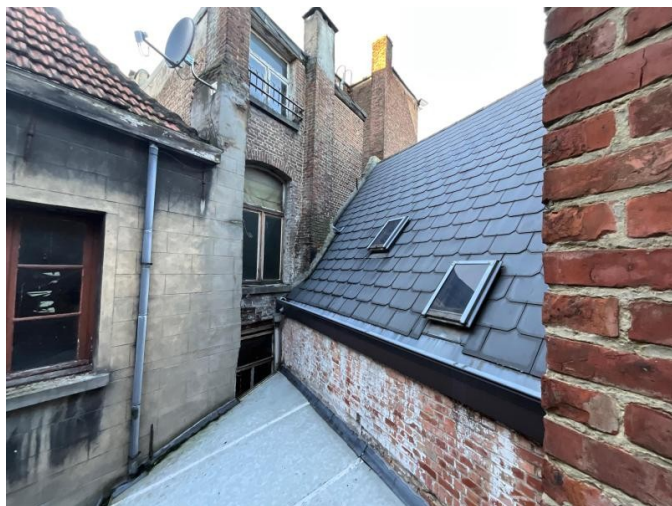
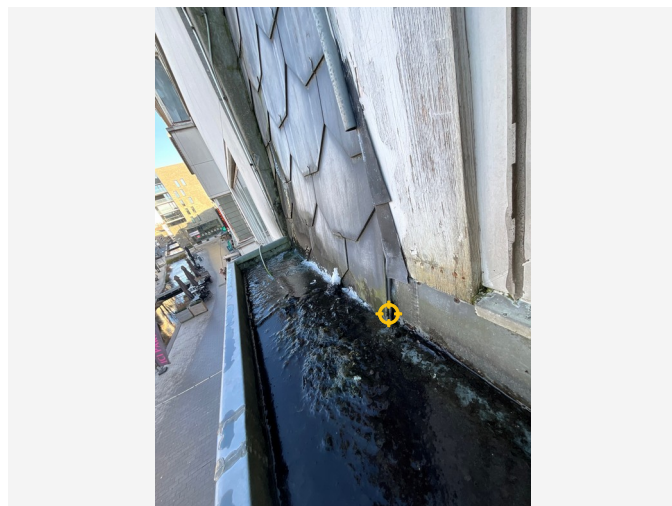
Fiche 7: Dakleien

Geen asbest

#	Type	Referentie	Resultaat
7.1	Puntmonster	4 lei	Geen asbest

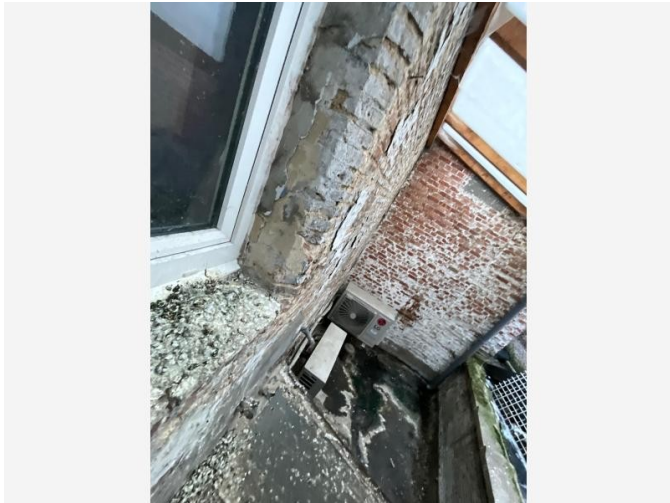
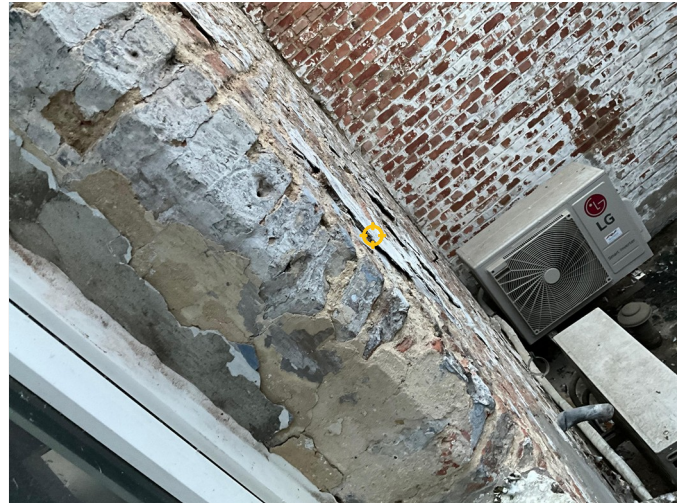
Fiche 8: Pleister achtergevel

Geen asbest

#	Type	Referentie	Resultaat
8.1	Mengmonster	5 pleister gevel	Geen asbest

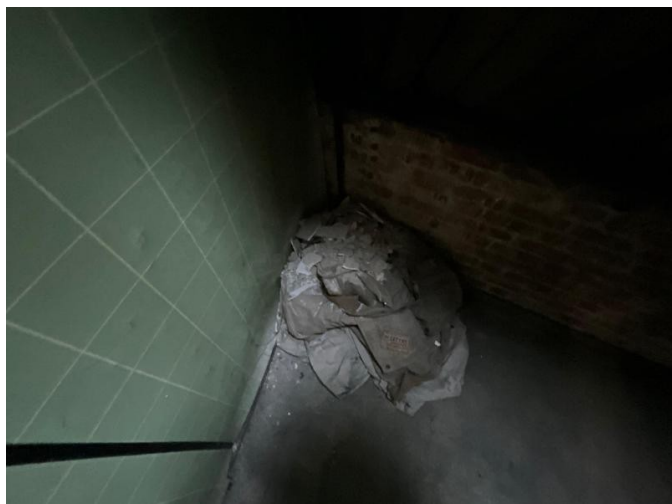
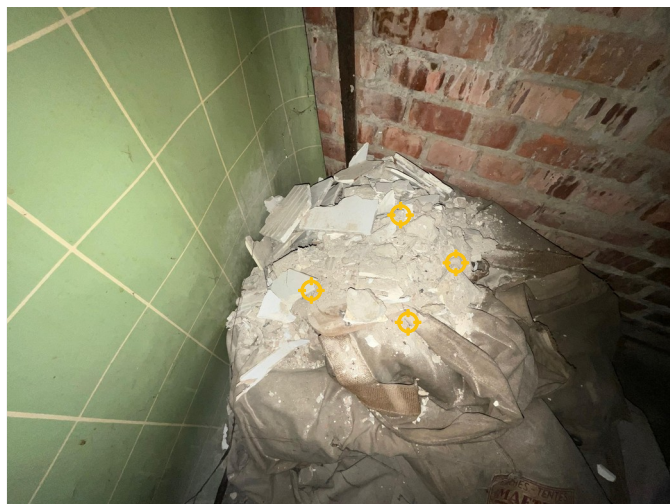
Fiche 9: Puin - tegel(lijm)

Afvalstof, geen asbest

#	Type	Referentie	Resultaat
9.1	Mengmonster	3 puin	Geen asbest
