# Asbestinventarisatetest

Louis Thevenetlaan 5, 1500 Halle

Attestnummer : **20250213-000458.000**

Uitgegeven op : **13.02.2025**

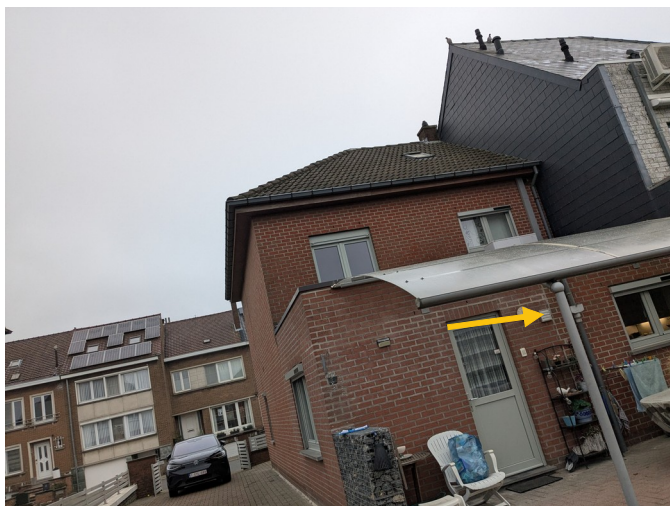
Vrije foto

Asbest werd tot midden jaren negentig toegepast onder andere als verluchtungskanaal. Het materiaal is namelijk slijtvast en hittebestendig. Je het materiaal niet bewerken of verwerken. Is de asbestpijp slecht, dan kan hij aan de binnenkant worden gecoat. Ook kan er een extra pijp in het bestaande rookkanaal worden aangebracht. Schakel voor de uitvoer, bij twijfel of advies altijd een asbestspecialist in. Voor volledige asbestverwijderingsmethodes, zie ook '<https://ovam.vlaanderen.be/voorzorgsmaatregelen-bij-asbestverwijdering>' of 'Toelichting' achteraan beschreven in het asbestattest, waar de methodieken asbestverwijdering worden toegelicht.

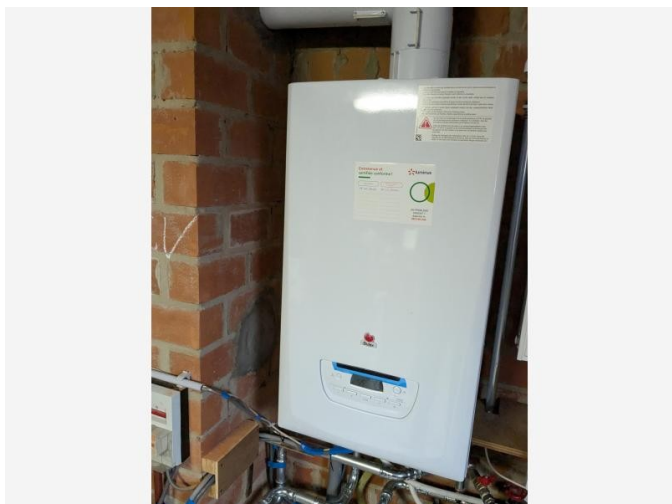
Vrije foto

De ketel van de centrale verwarming is origineel van 2022. Gezien de ketel na 2000 geproduceerd is, bevat deze geen asbest.

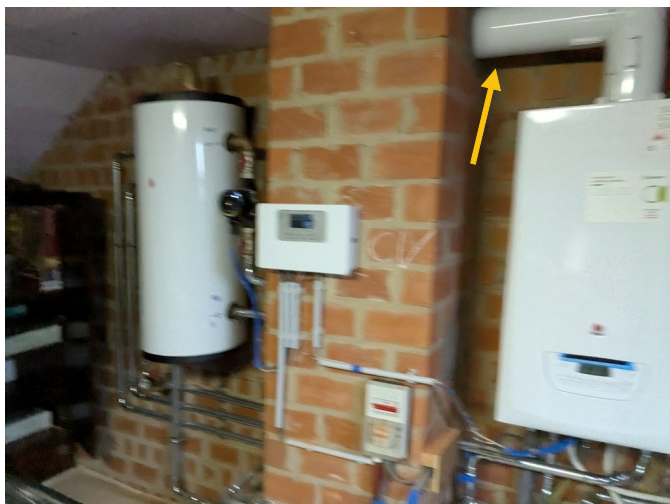
Vrije foto

Asbest werd tot midden jaren negentig toegepast onder andere als rookkanaal. Het materiaal is namelijk slijtvast en hittebestendig. Je het materiaal niet bewerken of verwerken. Is de asbestpijp slecht, dan kan hij aan de binnenkant worden gecoat. Ook kan er een extra pijp in het bestaande rookkanaal worden aangebracht. Schakel voor de uitvoer, bij twijfel of advies altijd een asbestspecialist in. Voor volledige asbestverwijderingsmethodes, zie ook '<https://ovam.vlaanderen.be/voorzorgsmaatregelen-bij-asbestverwijdering>' of 'Toelichting' achteraan beschreven in het asbestattest, waar de methodieken asbestverwijdering worden toegelicht.

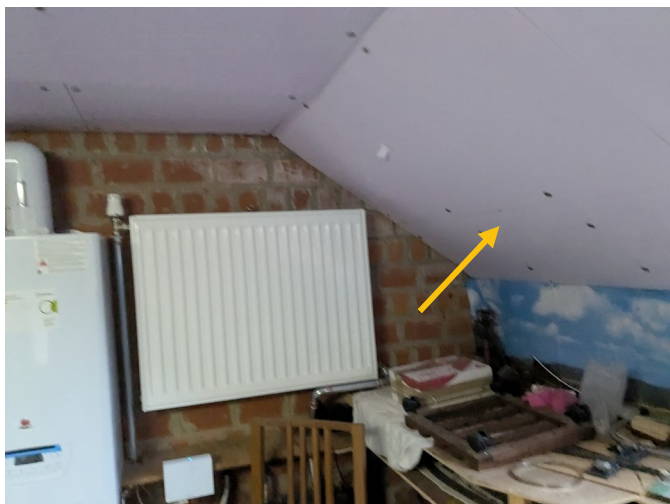
Vrije foto

We hebben geen gegevens van de aanwezigheid en de aard van het onderdak. Bij werken hieraan dient een analyse van het materiaal te gebeuren.

Verdere analyse vergt destructief onderzoek.

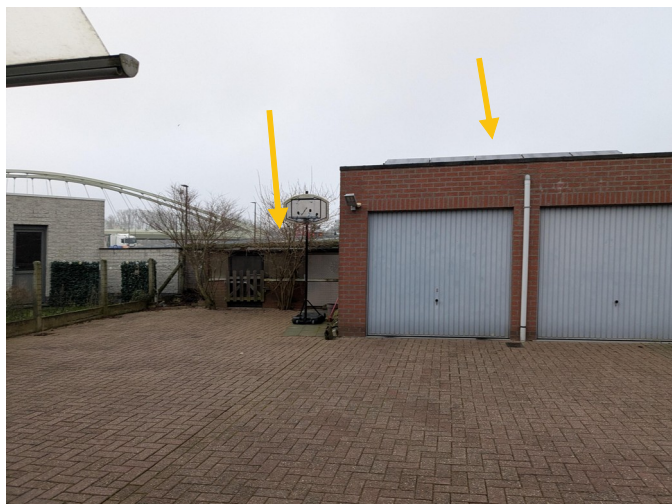
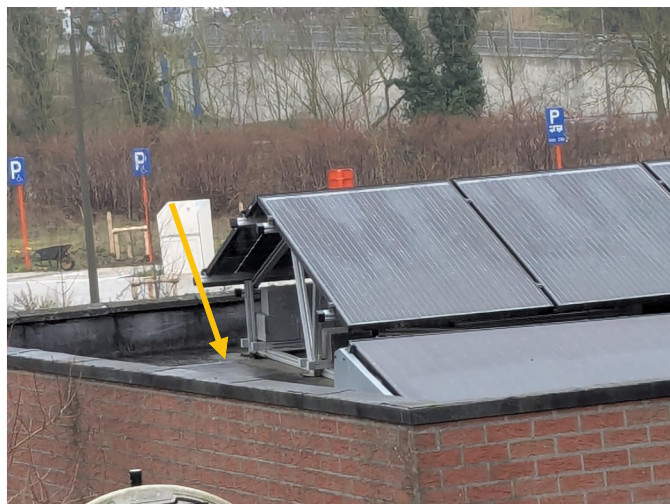
## Fiche 6: roofing plat dak honderhok en garage

Geen asbest

| # | Type | Referentie | Resultaat |
|---|---|---|---|
| 6.1 | Puntmonster | 8612060 | Geen asbest |

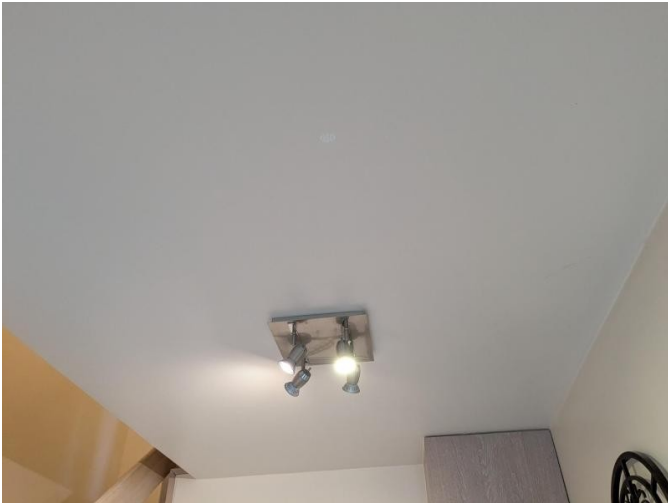
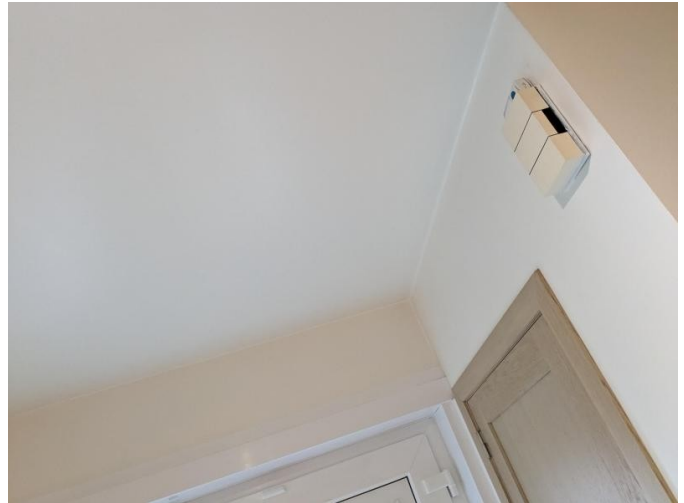
## Fiche 7: pleisterwerk plafonds

Geen asbest

| # | Type | Referentie | Resultaat |
|---|---|---|---|
| 7.1 | Mengmonster | 8612059 | Geen asbest |

| Opmerking | <p>STAALNAME PLEISTERWERK</p> <p>In stookruimte : geen pleisterwerk</p> <p>In natte ruimten : keuken+badkamer</p> <p>In individuele ruimten : berging +0</p> <p>In traphal : trap +0 en +1</p> <p>Sommige plafonds hebben visueel een andere afwerking dan pleisterwerk (valse plafonds). Achter deze andere afwerkingen kan asbestverdacht pleisterwerk aanwezig kan zijn. Dit dient onderzocht te worden bij veranderingswerken.</p> |

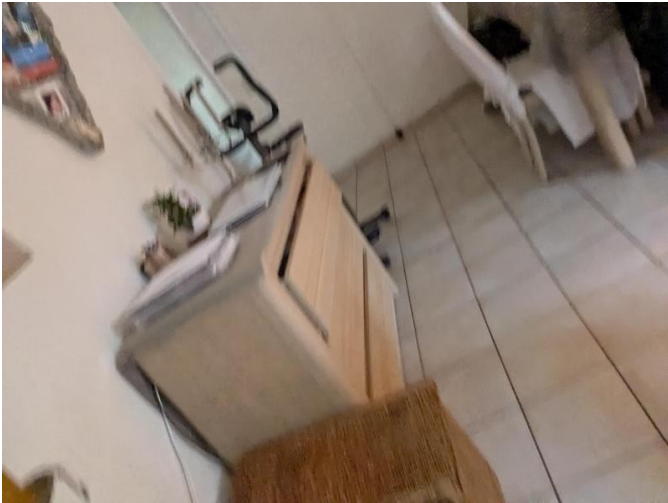
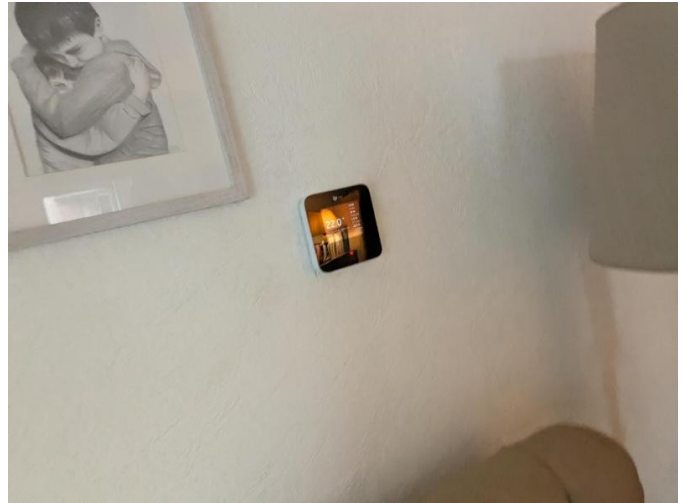
Geen asbest

| # | Type | Referentie | Resultaat |
|---|---|---|---|
| 8.1 | Mengmonster | 8612058 | Geen asbest |

| Opmerking | STAALNAME PLEISTERWERK<br><br>In stookruimte : geen pleisterwerk<br><br>In natte ruimten : keuken<br><br>In individuele ruimten : living<br><br>In traphal : trap gelijkvloers |
