Asbestinventarisatetest

Frederic Chopinlaan 6, 1500 Halle

Attestnummer : 20250610-000552.000

Uitgegeven op : 10.06.2025

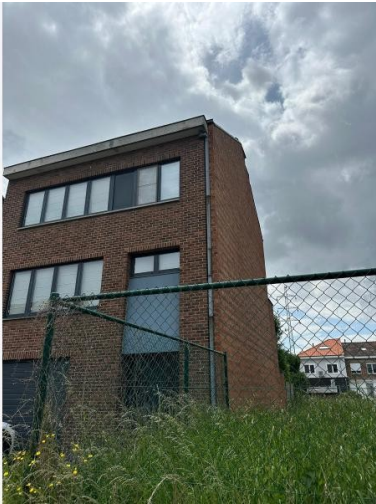
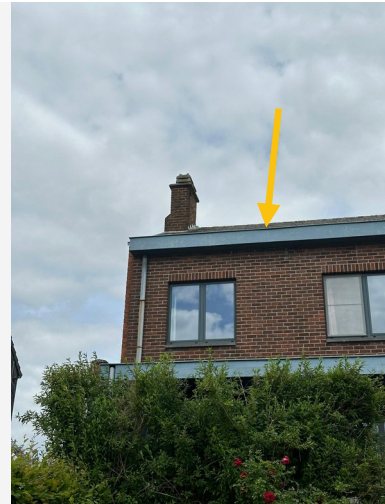
Het asbestmateriaal valt onder de mijlpaal van 2034.

Eindbeoordeling materiaalrisico	Verhoogd materiaalrisico en/of verhoogde kans op vezelvrijgave
---------------------------------	--

Gebondenheid	Categorie 1: hechtgebonden in oorsprong
Asbestsoort (vezeltype)	Crocidoliet aanwezig
Asbestconcentratie	Laag (< 50%)
Afschermingsgraad van het gehele materiaal	Geheel of deels vrij aan de buitenlucht
Toestand van het materiaal	Matig beschadigd, matig verweerd

Beschrijving	Dakleien
Omgeving	Buiten
Primaire drager	Schuin dak
Asbestmateriaal	Dak- en gevelbekleding - Lei, shingle
Bindmiddel van asbestmateriaal	Cement
Gebondenheid op basis van bindmiddel	Hecht
Hoeveelheid (oppervlakte - aantal)	• 90,00 m ² - 1 stuk
Totale oppervlakte	90,00 m ²
Eenvoudig bereikbaar	Ja
Bevestigingswijze	• Geklemd
Identificatiemethode	Vaststelling zonder monstername
Destructieve handeling voor identificatie	Nee
Opmerking	Het betreft de leien op het schuine dak. De hoeveelheid is geschat.

Verwijderen

- Zorg voor een veilig beheer. Vermijd het beschadigen van het asbestmateriaal. Controleer de toestand jaarlijks op wijzigingen.
- Hemelwater dat afspoelt van asbestcement daken of gevels kan asbestdeeltjes bevatten. Gebruik het enkel voor gesloten circuits (bv. spoelen toiletten). Reinig na het vervangen van het dak of de gevel de dakgoten en regenwaterput of -ton om asbesthoudend sediment of slib te verwijderen
- Voer bijkomende staalname(s) uit.

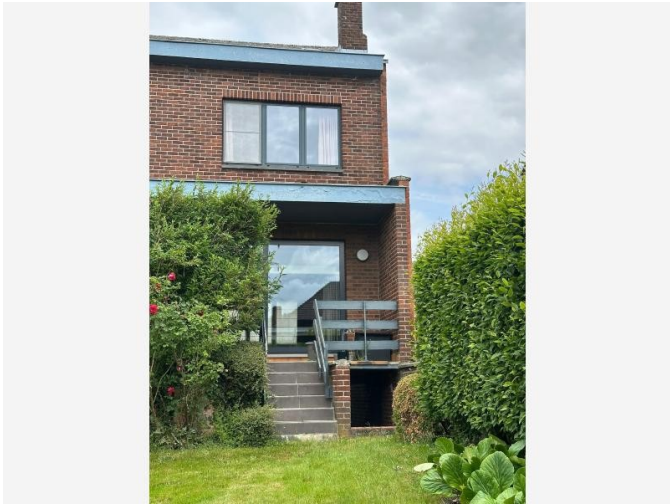
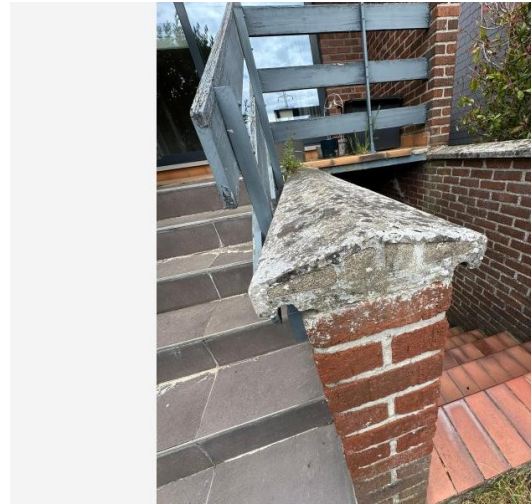
Het asbestmateriaal valt onder de mijlpaal van 2040.

Eindbeoordeling materiaalrisico	Verhoogd materiaalrisico en/of verhoogde kans op vezelvrijgave
---------------------------------	--

Gebondenheid	Categorie 1: hechtgebonden in oorsprong
Asbestsoort (vezeltype)	Crocidoliet aanwezig
Asbestconcentratie	Laag (< 50%)
Afschermingsgraad van het gehele materiaal	Geheel of deels vrij aan de buitenlucht
Toestand van het materiaal	Matig beschadigd, matig verweerd

Beschrijving	Dekstenen achteraan
Omgeving	Buiten
Primaire drager	Wand buitenschil
Asbestmateriaal	Deksteen, muurkap - Hol
Bindmiddel van asbestmateriaal	Cement
Gebondenheid op basis van bindmiddel	Hecht
Hoeveelheid (oppervlakte - dikte - aantal)	• 2,00 m ² - 4,00 cm - 4 stuks
Totaal volume	0,32 m ³
Eenvoudig bereikbaar	Ja
Bevestigingswijze	• Verlijmd, ingegoten, versmeerd
Identificatiemethode	Vaststelling zonder monstername
Destructieve handeling voor identificatie	Nee
Opmerking	Het betreft de dekstenen op de muurtjes van het gelijkvloers en 1ste verdiep achteraan de woning. De hoeveelheid is geschat.

Verwijderen

- Zorg voor een veilig beheer. Vermijd het beschadigen van het asbestmateriaal. Controleer de toestand jaarlijks op wijzigingen.
- Voer bijkomende staalname(s) uit.

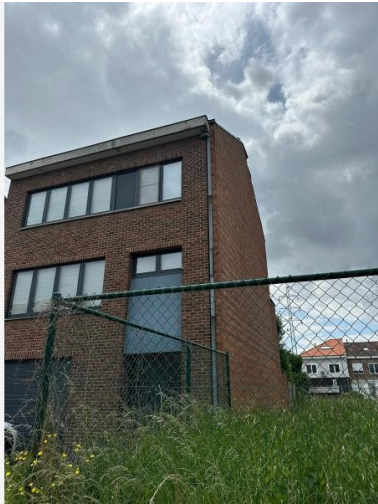
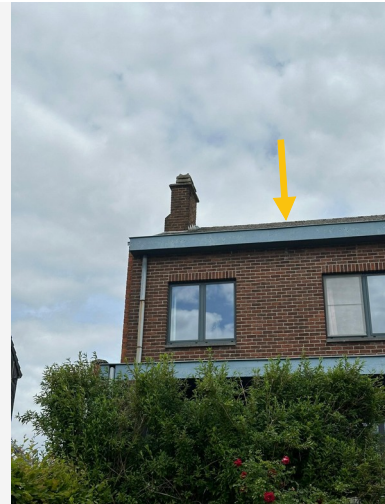
Het asbestmateriaal valt onder de mijlpaal van 2034.

Eindbeoordeling materiaalrisico	Verhoogd materiaalrisico en/of verhoogde kans op vezelvrijgave
---------------------------------	--

Gebondenheid	Categorie 1: hechtgebonden in oorsprong
Asbestsoort (vezeltype)	Crocidoliet aanwezig
Asbestconcentratie	Laag (< 50%)
Afschermingsgraad van het gehele materiaal	Geheel of deels vrij aan de buitenlucht
Toestand van het materiaal	Matig beschadigd, matig verweerd

Beschrijving	Nokpannen
Omgeving	Buiten
Primaire drager	Schuin dak
Asbestmateriaal	Dak- en gevelbekleding - Nok, windveer, boeiboord
Bindmiddel van asbestmateriaal	Cement
Gebondenheid op basis van bindmiddel	Hecht
Hoeveelheid (oppervlakte - aantal)	• 4,00 m ² - 1 stuk
Totale oppervlakte	4,00 m ²
Eenvoudig bereikbaar	Ja
Bevestigingswijze	• Geklemd
Identificatiemethode	Vaststelling zonder monstername
Destructieve handeling voor identificatie	Nee
Opmerking	Het betreft de nokpannen bovenop het schuine dak. De hoeveelheid is geschat.

Verwijderen

- Zorg voor een veilig beheer. Vermijd het beschadigen van het asbestmateriaal. Controleer de toestand jaarlijks op wijzigingen.
- Hemelwater dat afspoelt van asbestcement daken of gevels kan asbestdeeltjes bevatten. Gebruik het enkel voor gesloten circuits (bv. spoelen toiletten). Reinig na het vervangen van het dak of de gevel de dakgoten en regenwaterput of -ton om asbesthoudend sediment of slib te verwijderen
- Voer bijkomende staalname(s) uit.

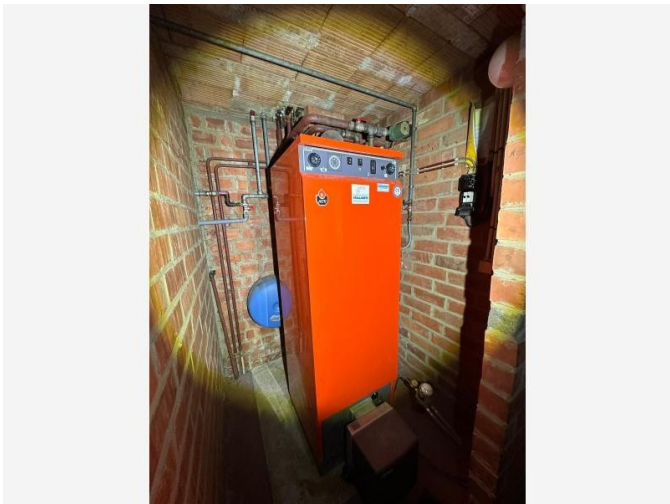
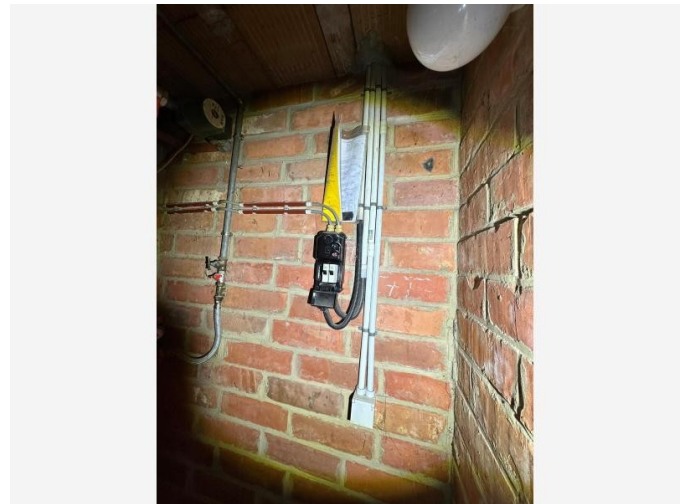
Het asbestmateriaal valt onder de mijlpaal van 2040.

Eindbeoordeling materiaalrisico	Laag materiaalrisico en/of verlaagde kans op vezelvrijgave
---------------------------------	--

Gebondenheid	Categorie 1: hechtgebonden in oorsprong
Asbestsoort (vezeltype)	Crocidoliet aanwezig
Asbestconcentratie	Laag (< 50%)
Afschermingsgraad van het gehele materiaal	Geheel of deels (ook) vrij aan de binnenlucht
Toestand van het materiaal	Onbeschadigd, niet verweerd

Beschrijving	Elektrisch materiaal
Omgeving	Binnen
Primaire drager	Communicatie en elektrische infrastructuur en uitrusting
Asbestmateriaal	Plaat, paneel, tablet - Type Bakeliet
Bindmiddel van asbestmateriaal	Kunststof of -hars
Gebondenheid op basis van bindmiddel	Hecht
Hoeveelheid (oppervlakte - dikte - aantal)	• 0,10 m ² - 0,30 cm - 1 stuk
Totaal volume	< 0,001 m ³
Eenvoudig bereikbaar	Ja
Bevestigingswijze	• Geschroefd
Identificatiemethode	Vaststelling zonder monsternamen
Destructieve handeling voor identificatie	Nee
Opmerking	Het betreft een bakje van het type bakeliet in de stookruimte. De hoeveelheid is geschat.

Zorgvuldig beheren

- Zorg voor een veilig beheer. Vermijd het beschadigen van het asbestmateriaal. Controleer de toestand jaarlijks op wijzigingen.
- Voer bijkomende staalname(s) uit.

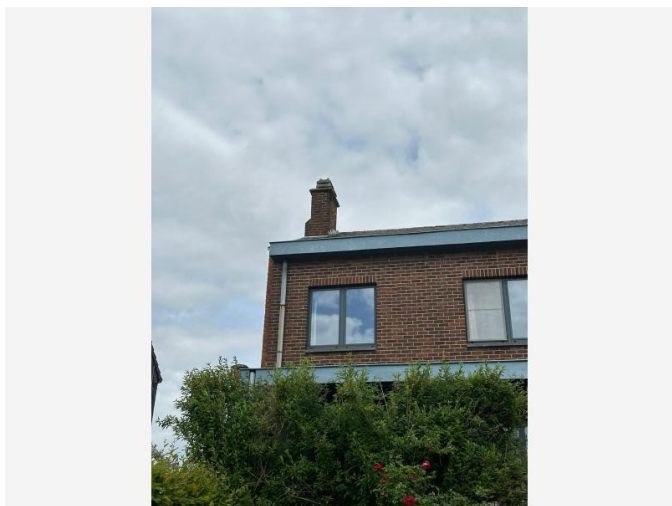
Tijdelijke beperking

Reden: Het te onderzoeken materiaal situeert zich hoger dan 3,50 m te rekenen vanaf een veilige ondergrond

Uitleg van de asbestdeskundige: Het is niet mogelijk om de binnenzijde van de gemetselde schouw te onderzoeken, daar de openingen zich hoger dan 3,50 meter vanaf een veilige ondergrond situeren.

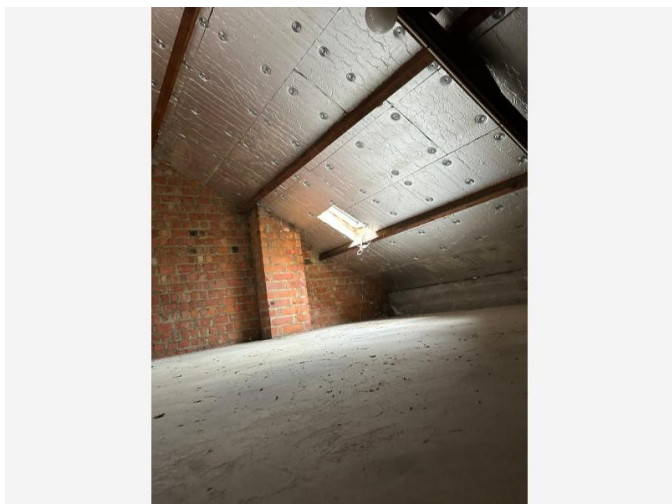
Tijdelijke beperking

Reden: Er is geen volledige risicobeoordeling mogelijk

Uitleg van de asbestdeskundige: Het is niet mogelijk om het onderdak te onderzoeken, daar het zich hoger dan 3,50 meter vanaf een veilige ondergrond situeert. Er werden verder geen asbestverdachte materialen aangetroffen op het zolderverdiep.

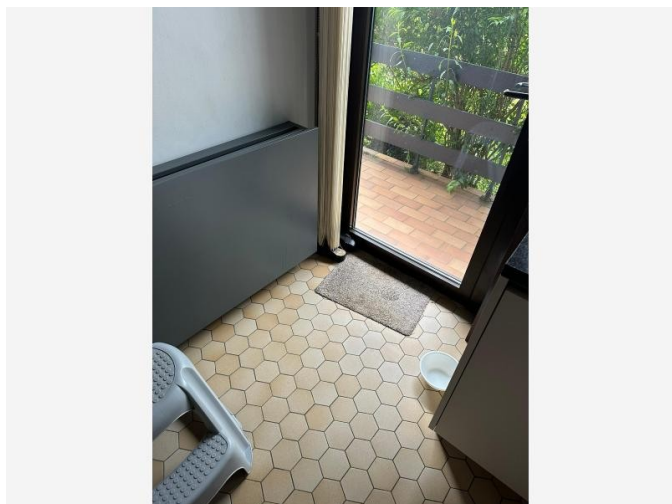
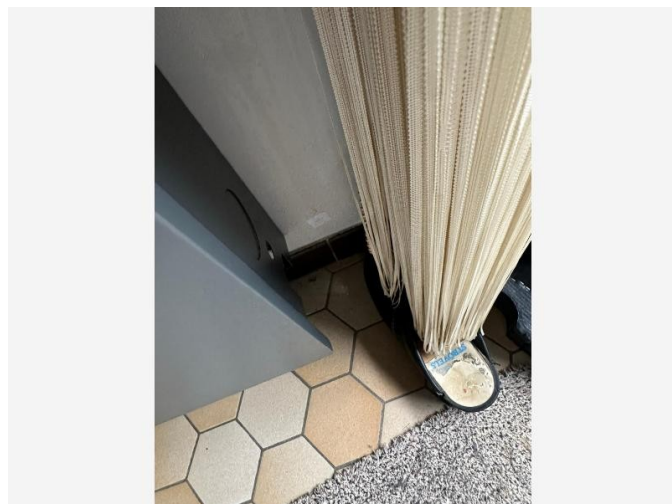
Fiche 7: Pleisterwerk muren

Geen asbest

#	Type	Referentie	Resultaat
7.1	Mengmonster	6189	Geen asbest

Beschrijving	Pleisterwerk muren
Omgeving	Binnen
Primaire drager	Binnenwand
Bindmiddel van materiaal	Gips - kalk
Gebondenheid op basis van bindmiddel	Niet-hechtgebonden
Hoeveelheid (oppervlakte - dikte - aantal)	• 250,00 m ² - 2,00 cm - 1 stuk
Totaal volume	5,00 m ³
Identificatiemethode	Vaststelling met monsternamen
Destructieve handeling voor identificatie	Nee
Opmerking	Door afwezigheid van pleisterwerk aan de binnenwanden van de stookruimte en trappenhal, werden alleen puntmonsters van een natte ruimte (keuken) en een individuele ruimte (berging) opgenomen in het mengmonster. De hoeveelheid is geschat.

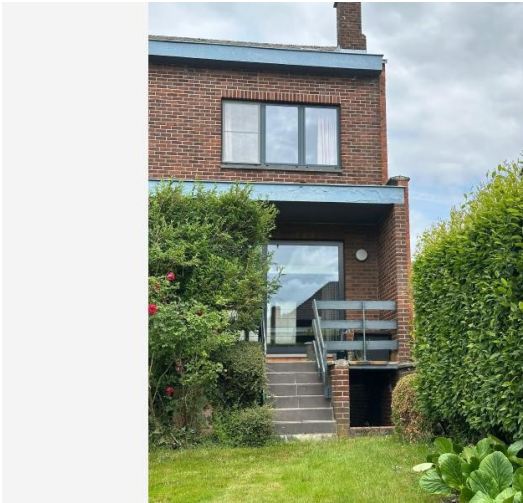
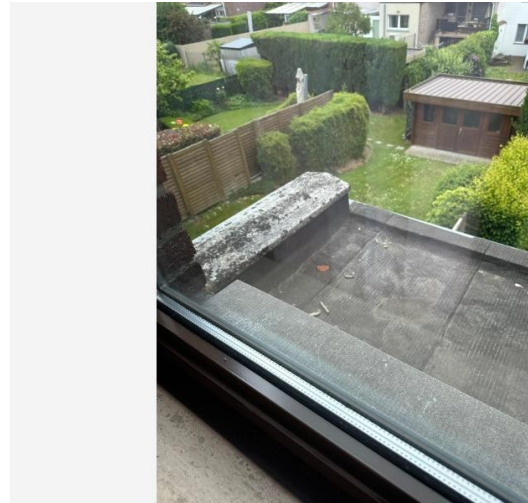
Fiche 8: Roofing plat dak

Geen asbest

#	Type	Referentie	Resultaat
8.1	Puntmonster	6191	Geen asbest

Beschrijving	Roofing plat dak
Omgeving	Buiten
Primaire drager	Plat dak
Bindmiddel van materiaal	Bitumen (roofing, teer, asfalt)
Gebondenheid op basis van bindmiddel	Hecht
Hoeveelheid (oppervlakte - aantal)	• 13,98 m ² - 1 stuk
Totale oppervlakte	13,98 m ²
Identificatiemethode	Vaststelling met monstername
Destructieve handeling voor identificatie	Nee
Opmerking	Het betreft de roofingbekleding achteraan de woning. De hoeveelheid is geschat. Alleen de bovenste laag roofingbekleding is bemonsterd. Wanneer bij eventuele werken/renovaties onderliggende lagen roofingbekleding zichtbaar worden, is het aangeraden om deze te laten bemonsteren alvorens aan te tasten.

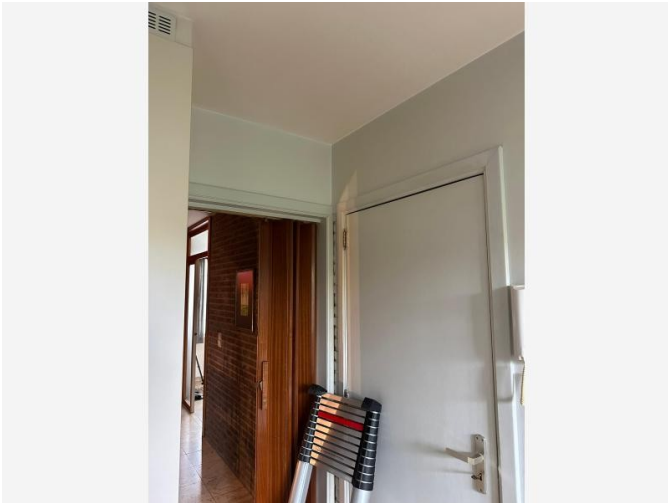
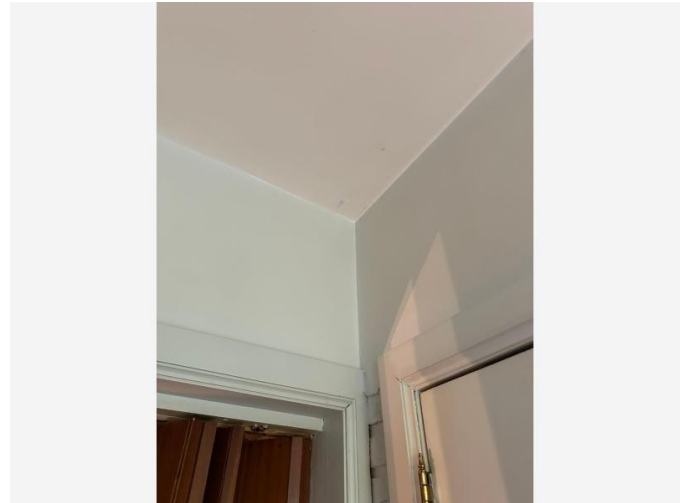
Fiche 9: Pleisterwerk plafonds

Geen asbest

#	Type	Referentie	Resultaat
9.1	Mengmonster	6190	Geen asbest

Beschrijving	Pleisterwerk plafonds
Omgeving	Binnen
Primaire drager	Plafond
Bindmiddel van materiaal	Gips - kalk
Gebondenheid op basis van bindmiddel	Niet-hechtgebonden
Hoeveelheid (oppervlakte - dikte - aantal)	• 100,00 m ² - 1,00 cm - 1 stuk
Totaal volume	1,00 m ³
Identificatiemethode	Vaststelling met monstername
Destructieve handeling voor identificatie	Nee
Opmerking	Door afwezigheid van pleisterwerk aan het plafond van de stookruimte, werden alleen puntmonsters van een natte ruimte (keuken), trappenhall (gelijkvloers) en een individuele ruimte (badkamer) opgenomen in het mengmonster. De hoeveelheid is geschat.
