Asbestinventarisatetest

Ambachtstraat 12, 8660 De Panne

Attestnummer : 20250614-000046.000

Uitgegeven op : 14.06.2025

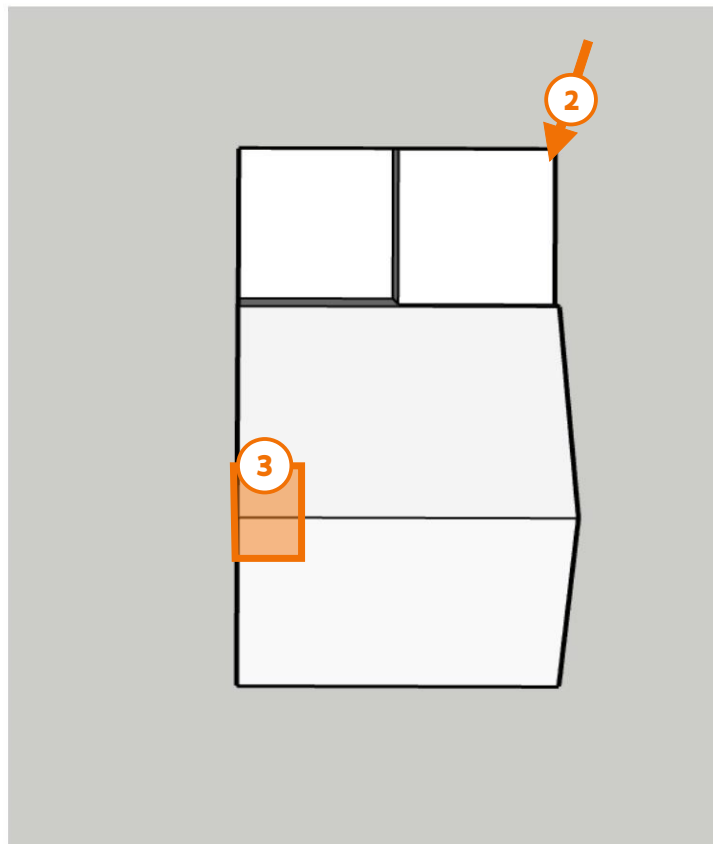
Plan 1.4: dak

Beschrijving	Type	Actie
2. rookgaskanaal aan achtergevel	Asbestmateriaal	Verwijderen
3. bekleding rookgaskanaal	Asbestmateriaal	Verwijderen

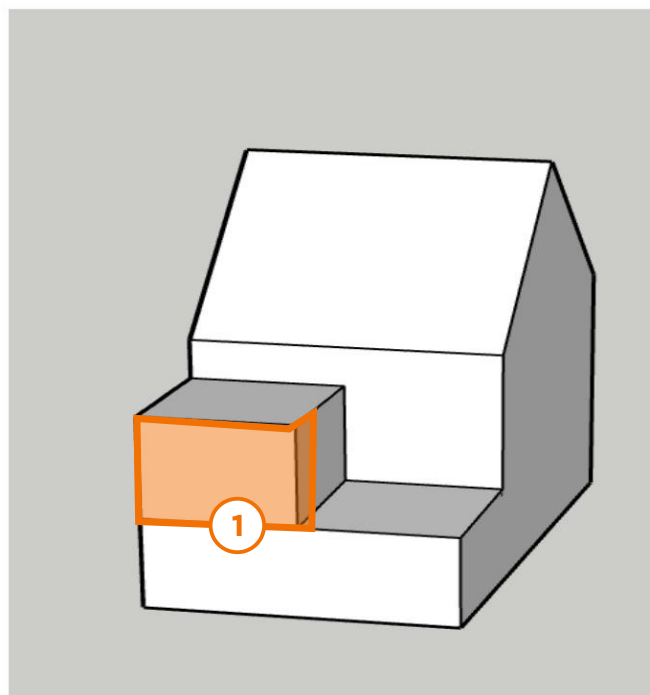
Plan 1.5: achtergevel

Beschrijving	Type	Actie
1. gevelleien achtergevel	Asbestmateriaal	Verwijderen

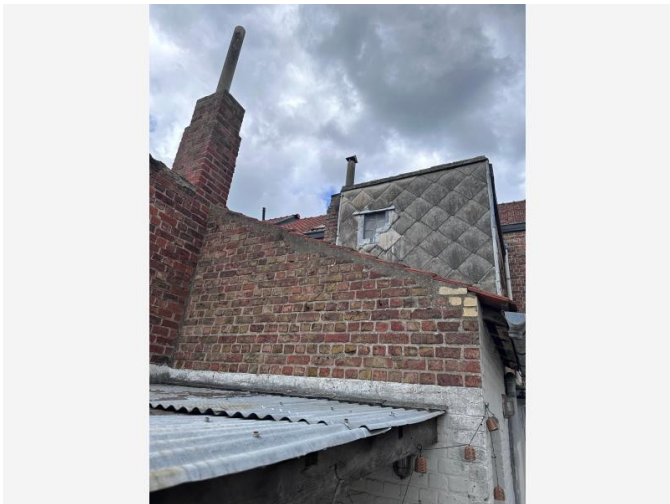
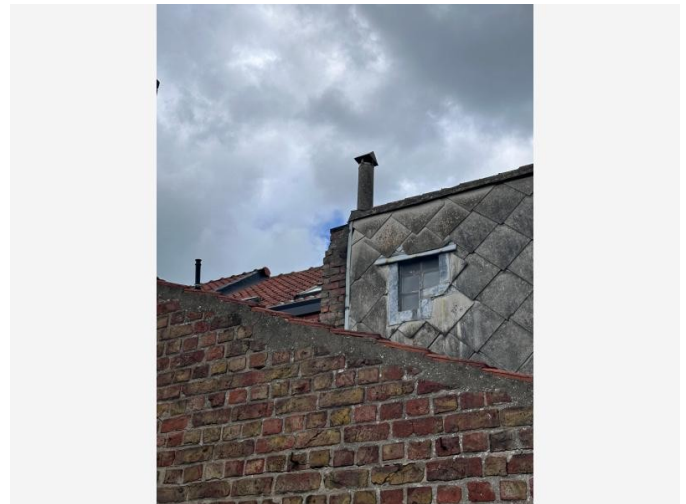
Het asbestmateriaal valt onder de mijlpaal van 2034.

Eindbeoordeling materiaalrisico	Verhoogd materiaalrisico en/of verhoogde kans op vezelvrijgave
---------------------------------	--

Gebondenheid	Categorie 1: hechtgebonden in oorsprong
Asbestsoort (vezeltype)	Crocidoliet aanwezig
Asbestconcentratie	Laag (< 50%)
Afschermingsgraad van het gehele materiaal	Geheel of deels vrij aan de buitenlucht
Toestand van het materiaal	Matig beschadigd, matig verweerd

Beschrijving	gevelleien achtergevel
Omgeving	Buiten
Primaire drager	Wand buitenschil
Asbestmateriaal	Dak- en gevelbekleding - Lei, shingle
Bindmiddel van asbestmateriaal	Cement
Gebondenheid op basis van bindmiddel	Hecht
Hoeveelheid (oppervlakte - aantal)	• 9,13 m ² - 1 stuk
Totale oppervlakte	9,13 m ²
Eenvoudig bereikbaar	Ja
Bevestigingswijze	• Genageld, geniet
Identificatiemethode	Vaststelling zonder monstername
Destructieve handeling voor identificatie	Nee

- Verwijder dit asbestmateriaal zo snel mogelijk. Volg de toestand goed op.

- Eenvoudige handelingen: mag via doe-het-zelf of door werknemer(s) met opleidingsattest eenvoudige handelingen
De leien kunnen eenvoudig gedemonteerd worden.
Breek of beschadig de leien niet bij het demonteren of transporteren.
Fixeer de vezels alvorens de werken te starten.

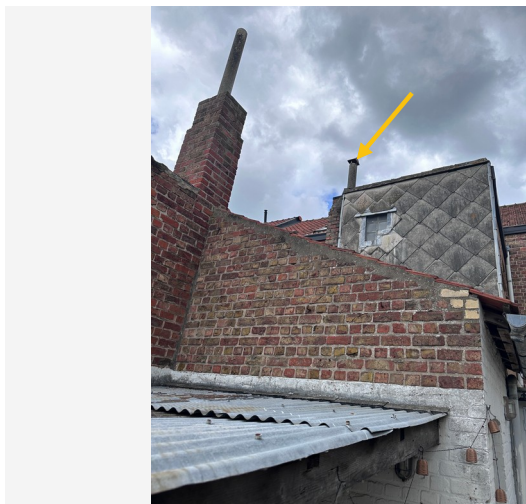
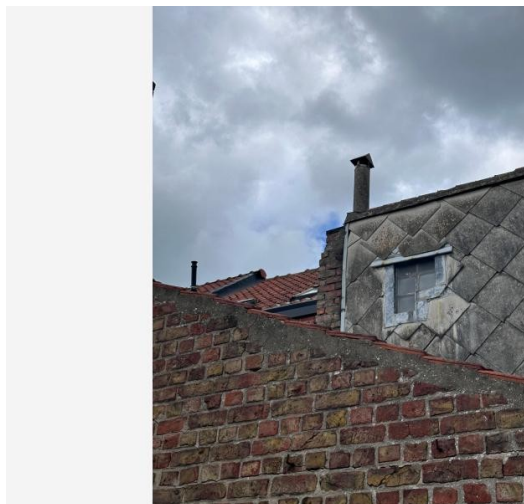
Het asbestmateriaal valt onder de mijlpaal van 2034.

Eindbeoordeling materiaalrisico	Verhoogd materiaalrisico en/of verhoogde kans op vezelvrijgave
---------------------------------	--

Gebondenheid	Categorie 1: hechtgebonden in oorsprong
Asbestsoort (vezeltype)	Crocidoliet aanwezig
Asbestconcentratie	Laag (< 50%)
Afschermingsgraad van het gehele materiaal	Geheel of deels vrij aan de buitenlucht
Toestand van het materiaal	Matig beschadigd, matig verweerd

Beschrijving	rookgaskanaal aan achtergevel
Omgeving	Buiten
Primaire drager	HVAC infrastructuur en uitrusting
Asbestmateriaal	Rookgaskanaal
Bindmiddel van asbestmateriaal	Cement
Gebondenheid op basis van bindmiddel	Hecht
Hoeveelheid (lengte - omtrek - dikte - aantal)	<ul style="list-style-type: none">• 100,00 m - 70,00 cm - 1,00 cm - 1 stuk
Totaal volume	0,70 m ³
Eenvoudig bereikbaar	Ja
Bevestigingswijze	<ul style="list-style-type: none">• Verlijmd, ingegoten, versmeerd
Identificatiemethode	Vaststelling zonder monsternamen
Destructieve handeling voor identificatie	Nee

- Verwijder dit asbestmateriaal zo snel mogelijk. Volg de toestand goed op.

- Eenvoudige handelingen: mag via doe-het-zelf of door werknemer(s) met opleidingsattest eenvoudige handelingen
Fixeer de vezels alvorens de werken te starten.
Breek of beschadig de buis niet bij het demonteren of transporteren.

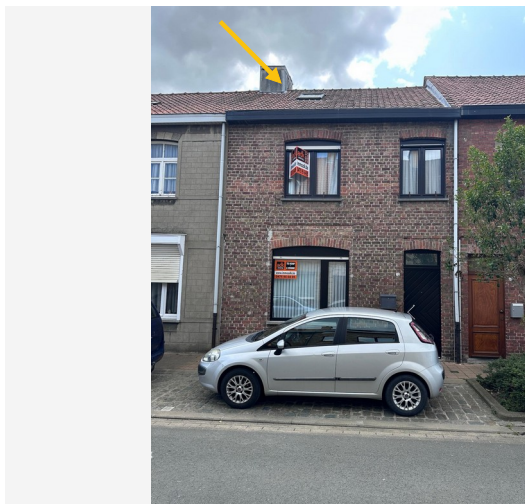
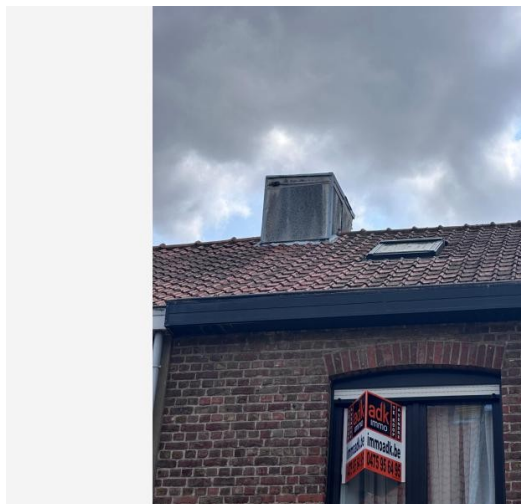
Het asbestmateriaal valt onder de mijlpaal van 2040.

Eindbeoordeling materiaalrisico	Verhoogd materiaalrisico en/of verhoogde kans op vezelvrijgave
---------------------------------	--

Gebondenheid	Categorie 1: hechtgebonden in oorsprong
Asbestsoort (vezeltype)	Crocidoliet aanwezig
Asbestconcentratie	Laag (< 50%)
Afschermingsgraad van het gehele materiaal	Geheel of deels vrij aan de buitenlucht
Toestand van het materiaal	Matig beschadigd, matig verweerd

Beschrijving	bekleding rookgaskanaal
Omgeving	Buiten
Primaire drager	HVAC infrastructuur en uitrusting
Asbestmateriaal	Plaat, paneel, tablet - Type Menuiserie
Bindmiddel van asbestmateriaal	Cement
Gebondenheid op basis van bindmiddel	Hecht
Hoeveelheid (oppervlakte - dikte - aantal)	• 5,00 m ² - 0,50 cm - 1 stuk
Totaal volume	0,025 m ³
Eenvoudig bereikbaar	Ja
Bevestigingswijze	• Genageld, geniet
Identificatiemethode	Vaststelling zonder monstername
Destructieve handeling voor identificatie	Nee

- Verwijder dit asbestmateriaal zo snel mogelijk. Volg de toestand goed op.

- Eenvoudige handelingen: mag via doe-het-zelf of door werknemer(s) met opleidingsattest eenvoudige handelingen
De platen bevinden zich in de buitenlucht. Breek of beschadig ze niet bij het demonteren of transporteren.
Fixeer de vezels alvorens de werken te starten.

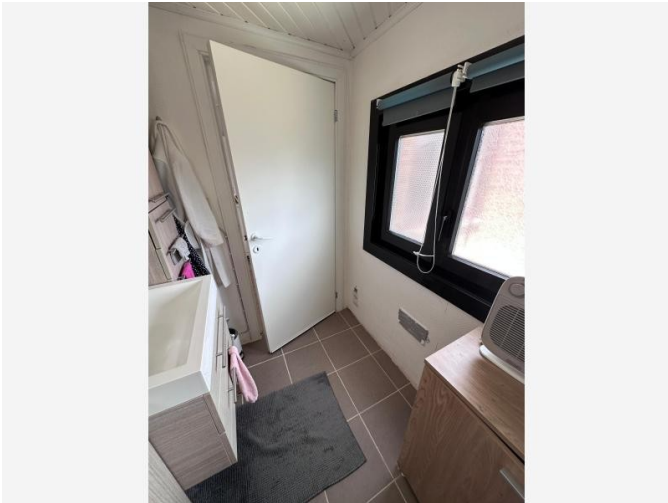
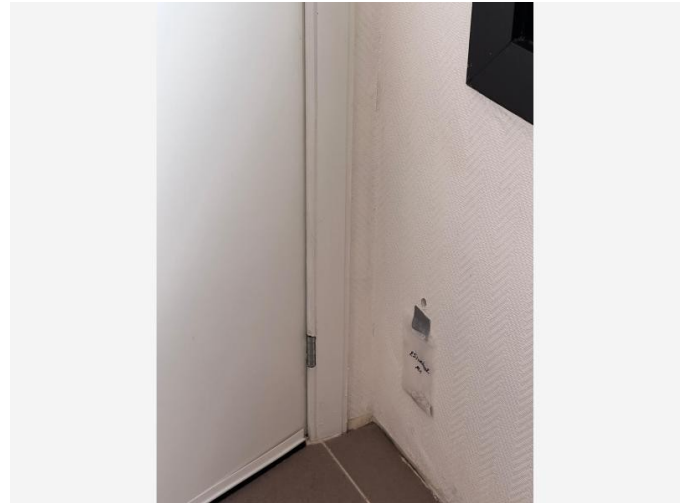
Fiche 5: muurpleister

Geen asbest

#	Type	Referentie	Resultaat
5.1	Mengmonster	25/06/0002M1	Geen asbest

Beschrijving	muurpleister
Omgeving	Binnen
Primaire drager	Binnenwand
Bindmiddel van materiaal	Gips - kalk
Gebondenheid op basis van bindmiddel	Niet-hechtgebonden
Hoeveelheid (oppervlakte - dikte - aantal)	• 301,95 m ² - 1,00 cm - 1 stuk
Totaal volume	3,02 m ³
Identificatiemethode	Vaststelling met monstername
Destructieve handeling voor identificatie	Nee
