Asbestinventarisatetest

Jozef Nauwelaertsstraat 43, 2110 Wijnegem

Attestnummer : 20250323-000009.000

Asbestveilig (maar niet asbestvrij)

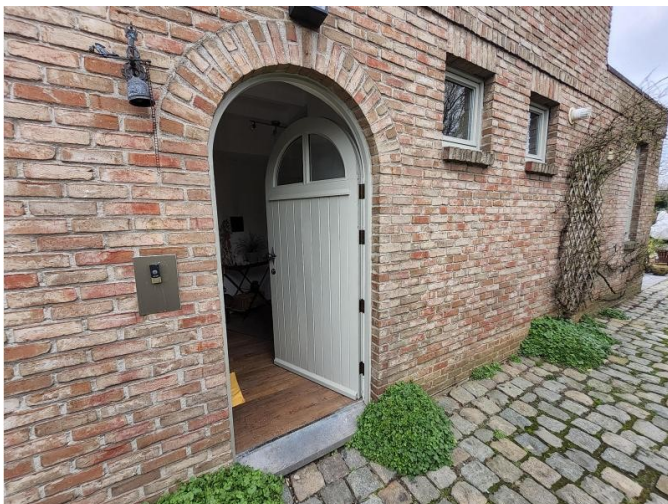
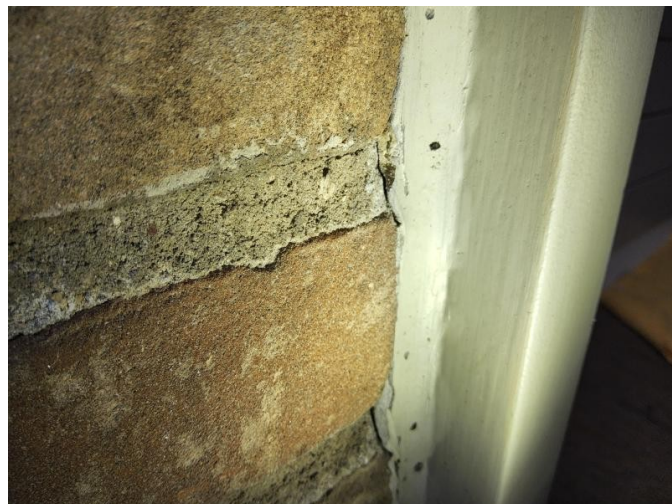
Het asbestmateriaal valt onder de mijlpaal van 2040.

Eindbeoordeling materiaalrisico	Laag materiaalrisico en/of verlaagde kans op vezelvrijgave
---------------------------------	--

Gebondenheid	Categorie 1: hechtgebonden in oorsprong
Asbestsoort (vezeltype)	Alleen chrysotiel
Asbestconcentratie	Laag (< 50%)
Afschermingsgraad van het gehele materiaal	Geheel of deels vrij aan de buitenlucht
Toestand van het materiaal	Licht beschadigd, licht verweerd. Intact calciumsilicaatmateriaal of categorie III 'gebondenheid'

#	Type	Referentie	Resultaat
1.1	Mengmonster	Staal 6	Chrysotiel

Beschrijving	Mastiek - Voordeur achter verf/silicone
Omgeving	Buiten
Primaire drager	Wandopening verticaal (raam, deur, ...)
Asbestmateriaal	In-situ afwerkingslagen - Pasta, stopverf, voegsel, stopsel, vulsel, mastiek, kitten, ...
Bindmiddel van asbestmateriaal	Kitten, mastiek, pasta
Gebondenheid op basis van bindmiddel	Hecht
Hoeveelheid (gewicht - aantal)	<ul style="list-style-type: none"> • 1,00 kg - 1 stuk
Totaal gewicht	1,00 kg
Eenvoudig bereikbaar	<p>Nee</p> <ul style="list-style-type: none"> • Het asbestmateriaal is bedekt (uitgezonderd laag verf, coating, behang, kunststof, textiel) en het wegnemen van het bedekkende materiaal kan niet zonder het bedekkende materiaal te beschadigen.
Bevestigingswijze	<ul style="list-style-type: none"> • Verlijmd, ingegoten, versmeerd
Identificatiemethode	Vaststelling met monstername
Destructieve handeling voor identificatie	Nee
Opmerking	De aangegeven hoeveelheden zijn een schatting, mogelijks kan dit afwijken van de realiteit.

- Zorg voor een veilig beheer. Vermijd het beschadigen van het asbestmateriaal. Controleer de toestand jaarlijks op wijzigingen.
- Scherm in afwachting van verwijdering het asbestmateriaal af van luchtstromingen en verstoring: bijvoorbeeld door het te verpakken, te fixeren, af te dekken, signalisatie - afbakening aan te brengen, ...

- Eenvoudige handelingen: mag via doe-het-zelf of door werknemer(s) met opleidingsattest eenvoudige handelingen
 - De mastiek aanwezig langs de buitenzijde van de deur en kan eenvoudig er worden afgehaald. Alhoewel dit vermoedelijk ouder mastiek is die aanwezig zal zijn tussen de nieuwere deuren en ramen. Evenwel is het aangewezen om deze tijdelijk te bedekken en bij een latere vernieuwing grondig te verwijderen.
 - Mastiek is een hechtgebonden toepassing.
 - Deze toepassing kan via eenvoudige handeling verwijderd worden door een doe-het-zelfer of een professional die beschikt over het opleidingsattest 'Asbestverwijdering eenvoudige handelingen'.
 - Er mogen geen restanten van de mastiek achterblijven op het raamwerk. Het verwijderen ervan moet

gebeuren, door te fixeren, zonder te schuren / breken & afgevoerd te worden in afvalzakken bestemd voor asbest. Hechtgebonden materialen, kunnen naar het containerpark worden gebracht. Informeer steeds na bij het plaatselijk containerpark (mogelijks zijn er afsluitzakken beschikbaar). Mogelijks zal de mastiek na verwijdering als los gebonden asbest worden beschouwd, wat niet naar het containerpark kan maar naar een erkend asbestverwerker.(vb. Rematt).

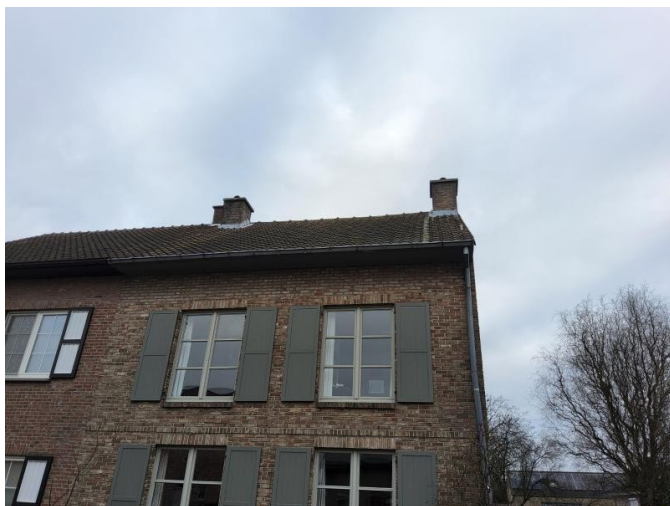
Situeringsfoto

Tijdelijke beperking

Reden: Het te onderzoeken materiaal situeert zich hoger dan 3,50 m te rekenen vanaf een veilige ondergrond

Uitleg van de asbestdeskundige: Er zijn schouwen aanwezig boven de woning, er kon op heden niet direct worden nagegaan of deze beide nog actief in gebruik zijn. Mogelijks kan er nog een koker aanwezig zijn in de schouwen al dan niet asbesthoudend.

De inspectie hiervan kon niet plaatsvinden omwille van de hoogte, bij een volgende renovatie is het aan te raden dit verder na te gaan.

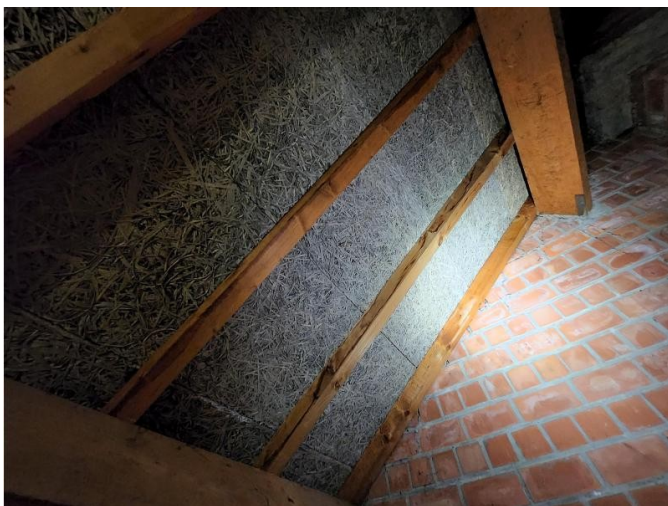
Op de zolderruimte kan men vaststellen dat deze werd afgewerkt met houtwolcementplaten (Heraklit). Vermoedelijk is het onderdak gewapend papier. Tijdens de inspectie kon dit niet verder worden nagegaan, aangewezen is verder aanvullend (destructief) onderzoek te doen.

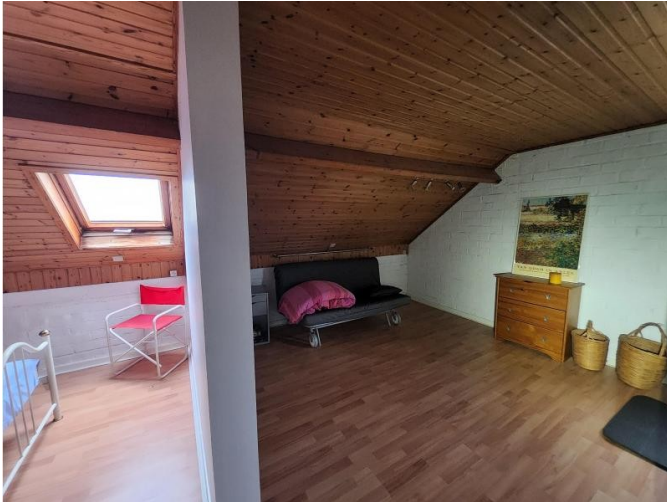
Fiche 4: Muren zolder - blote bakstenen (wit geschilderd)

Een deel van de binnenmuren van de zolderruimte bestaande uit de blote bakstenen.

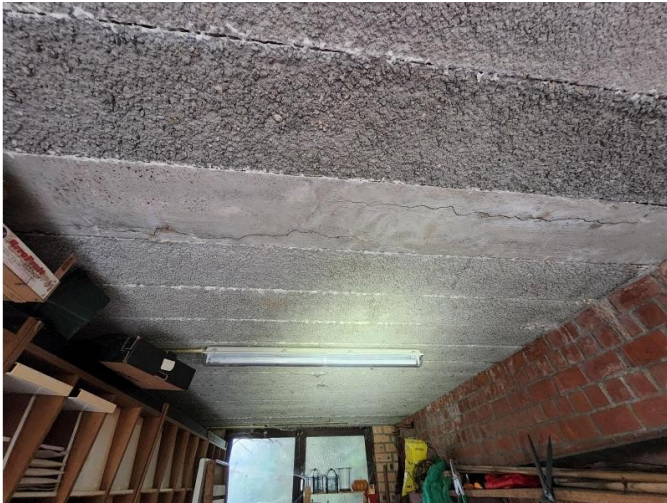
Het plafond in de garage bestaande voornamelijk uit de betonnen gewelven.

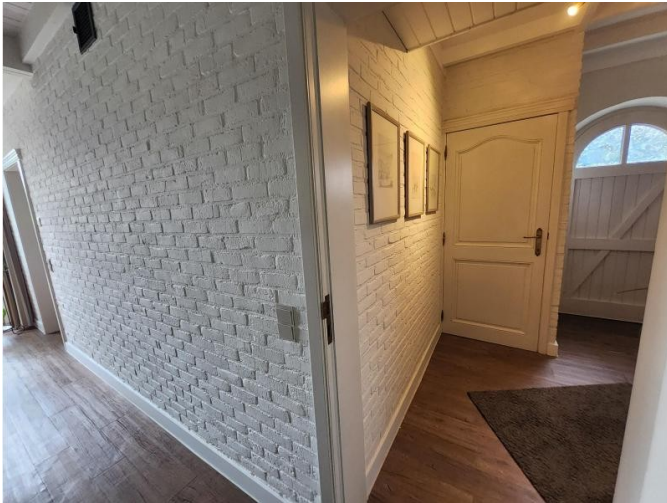
Fiche 6: Muren deels blote bakstenen (wit geschilderd)

Een groot deel van de binnenmuren bestaande uit de blote baksteen die wit werden geschilderd.

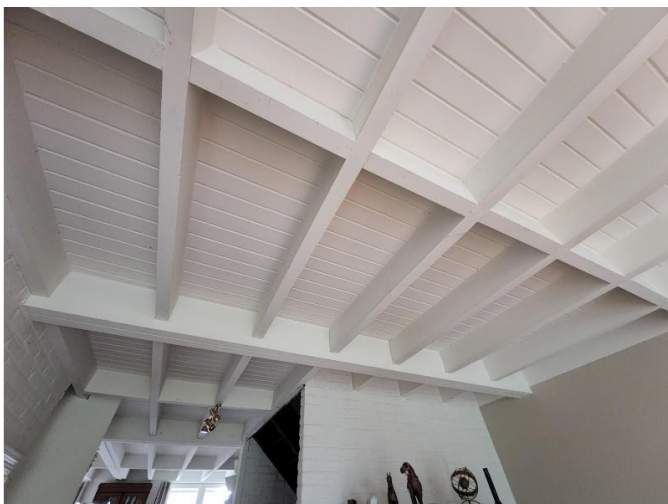
Het plafond van het gelijkvloers bestaande voornamelijk uit een houten rastering met houten planken.

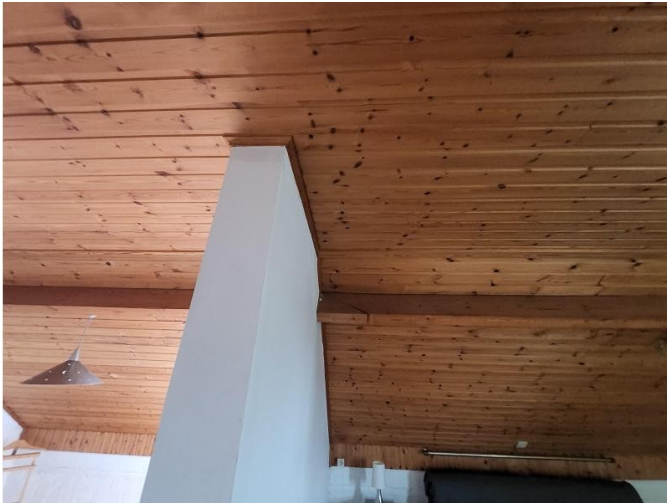
Het plafond van de zolderruimte bestaande voornamelijk uit een afwerking met houten latten. Hierdoor was er langs de binnenzijde geen mogelijkheid om het onderdak verder na te gaan.

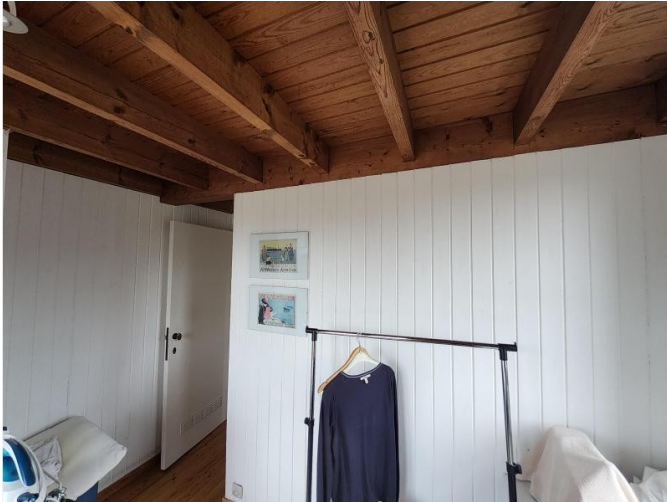
Fiche 9: Binnenmuren 1ste verdieping - voorzetwanden (hout)

Op de eerste verdieping bestaan de binnenmuren voornamelijk uit houtenconstructie, wanden en houtenlatten.

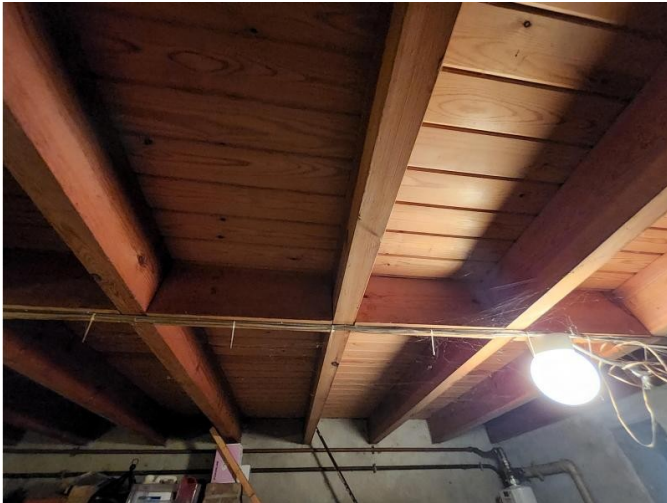
Het plafond in de kelderruimte bestaande voornamelijk uit een houten rastering met houten planken.

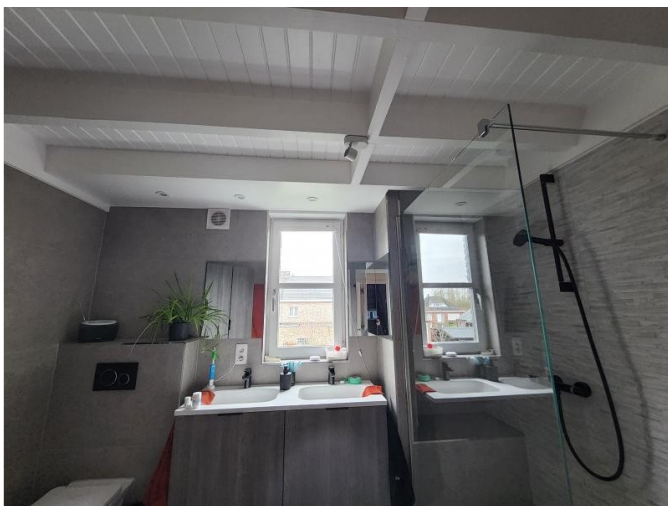
De ruimte van de badkamer werd recent in de periode 2023 volledig vernieuwd

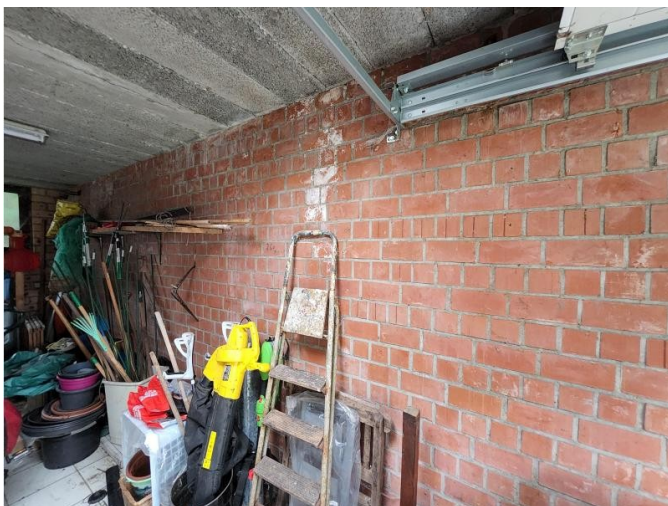
De binnenmuren van de losstaande garage bestaande voornamelijk uit de blote bakstenen muren.

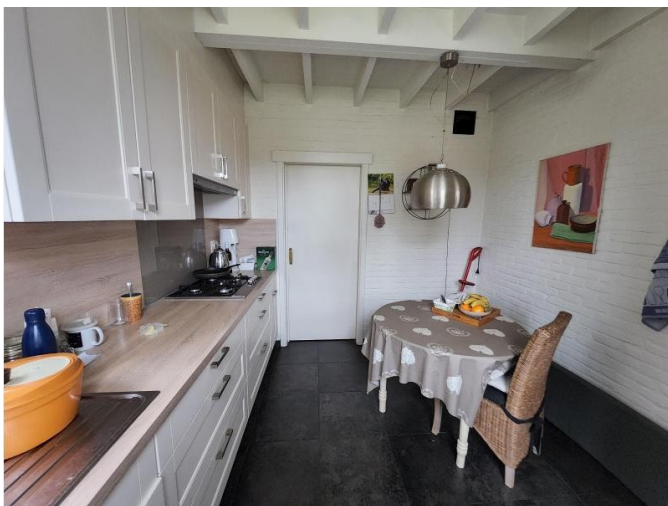
De keuken werd in de periode van 2013 volledig gerenoveerd, zie facturatie.

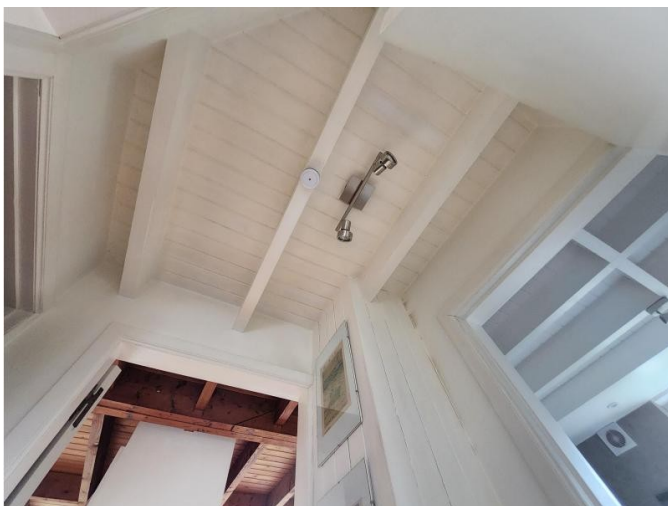
Het plafond van de eerste verdieping bestaande voornamelijk uit een houten rastering met houten planken.

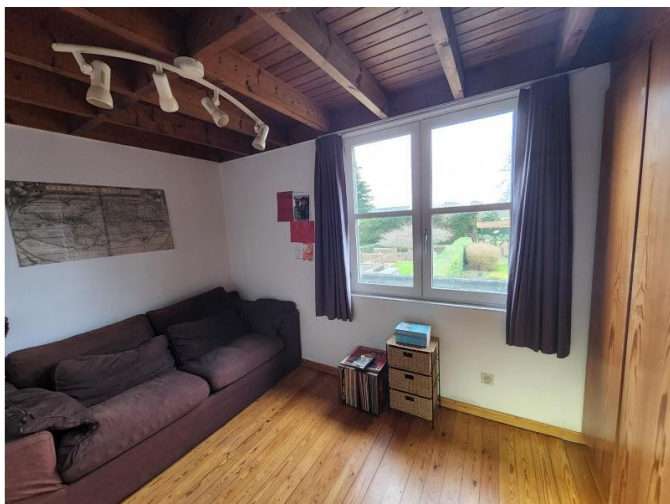
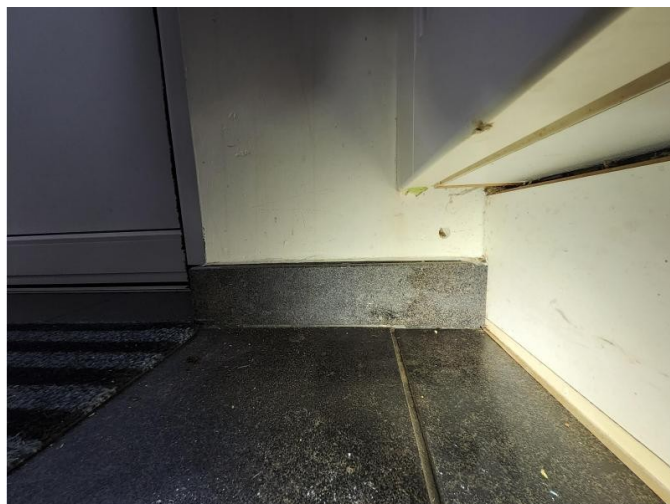
Fiche 15: Pleisterwerk muren

Geen asbest

#	Type	Referentie	Resultaat
15.1	Mengmonster	Staal 1	Geen asbest

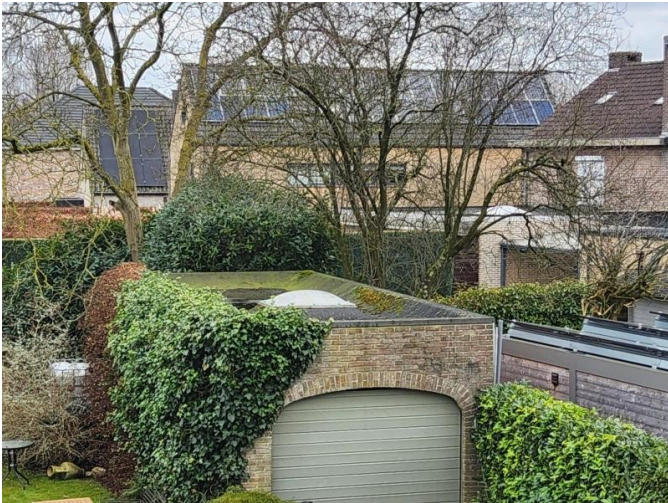
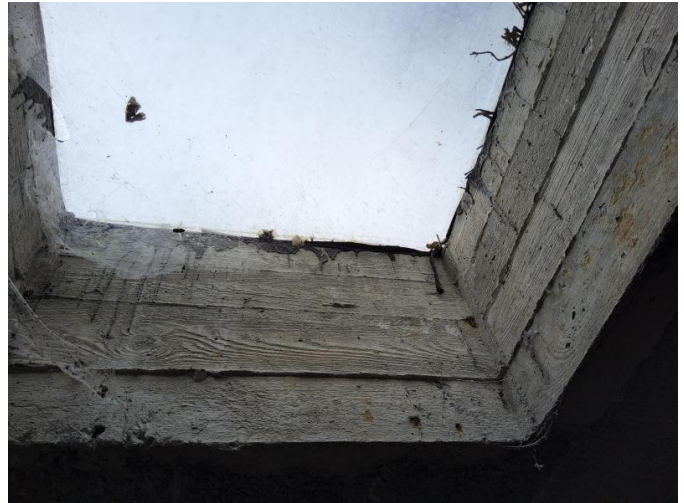
Fiche 16: Plat dak garage - Roofing

Geen asbest

#	Type	Referentie	Resultaat
16.1	Puntmonster	Staal 4	Geen asbest

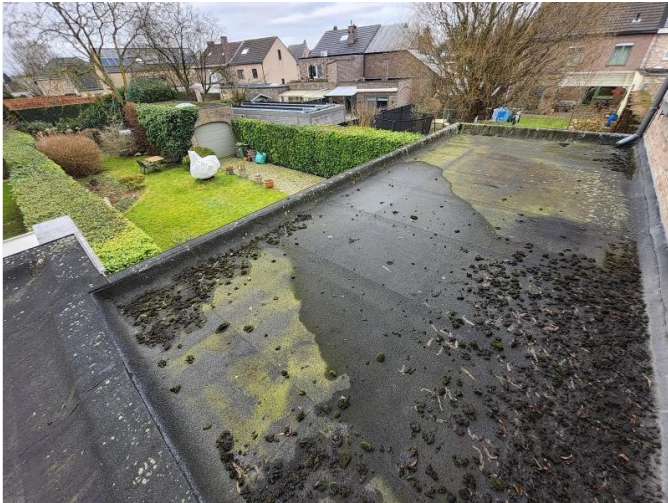
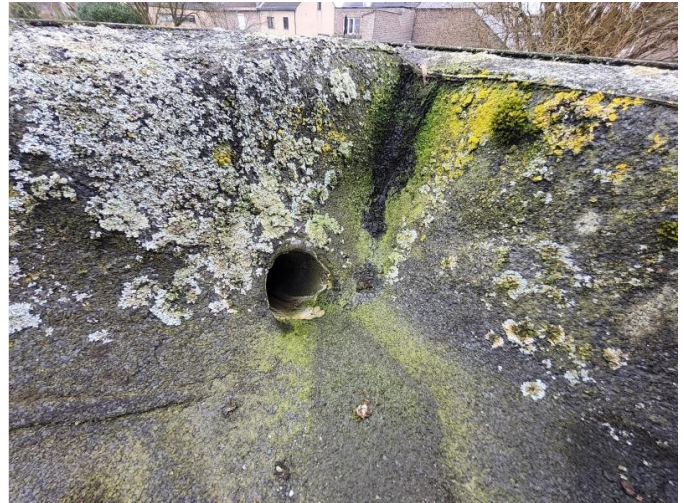
Fiche 17: Plat dak keuken - roofing

Geen asbest

#	Type	Referentie	Resultaat
17.1	Puntmonster	Staal 5	Geen asbest

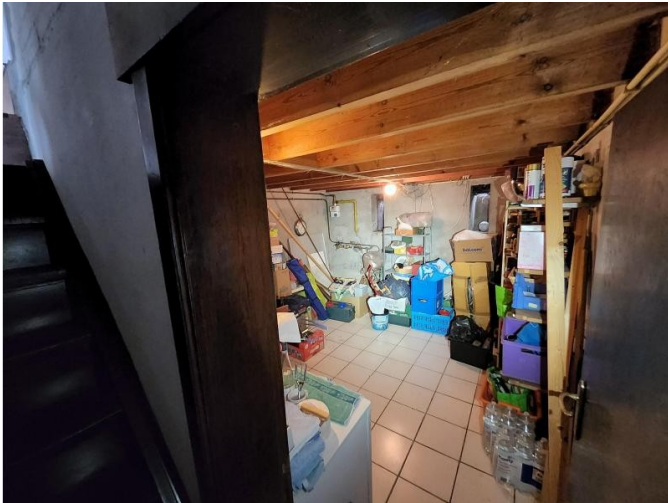
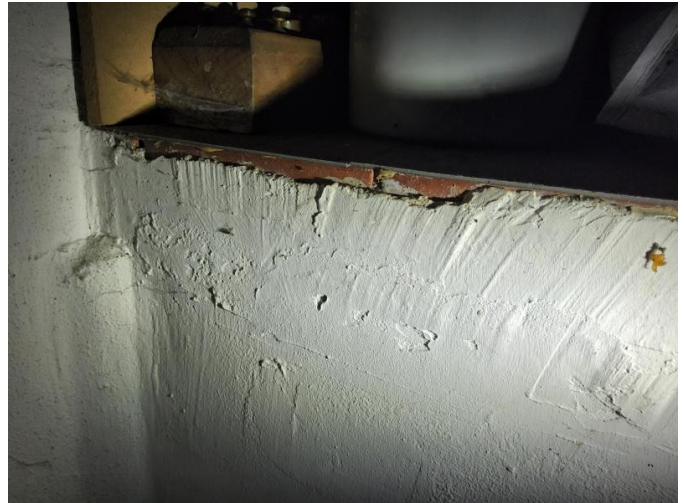
Geen asbest

#	Type	Referentie	Resultaat
18.1	Mengmonster	Staal 3	Geen asbest

Beschrijving	Kelder - gecementeerde muren
Omgeving	Binnen
Primaire drager	Binnenwand
Bindmiddel van materiaal	Cement
Gebondenheid op basis van bindmiddel	Hecht
Hoeveelheid (gewicht - aantal)	• 75,00 kg - 1 stuk
Totaal gewicht	75,00 kg
Identificatiemethode	Vaststelling met monstername
Destructieve handeling voor identificatie	Nee
Opmerking	De aangegeven hoeveelheden zijn een schatting, mogelijks kan dit afwijken van de realiteit.
