Asbestinventarisatetest

Dokter Roosensstraat 49, 1760 Roosdaal

Attestnummer : 20250402-000130.000

Uitgegeven op : 02.04.2025

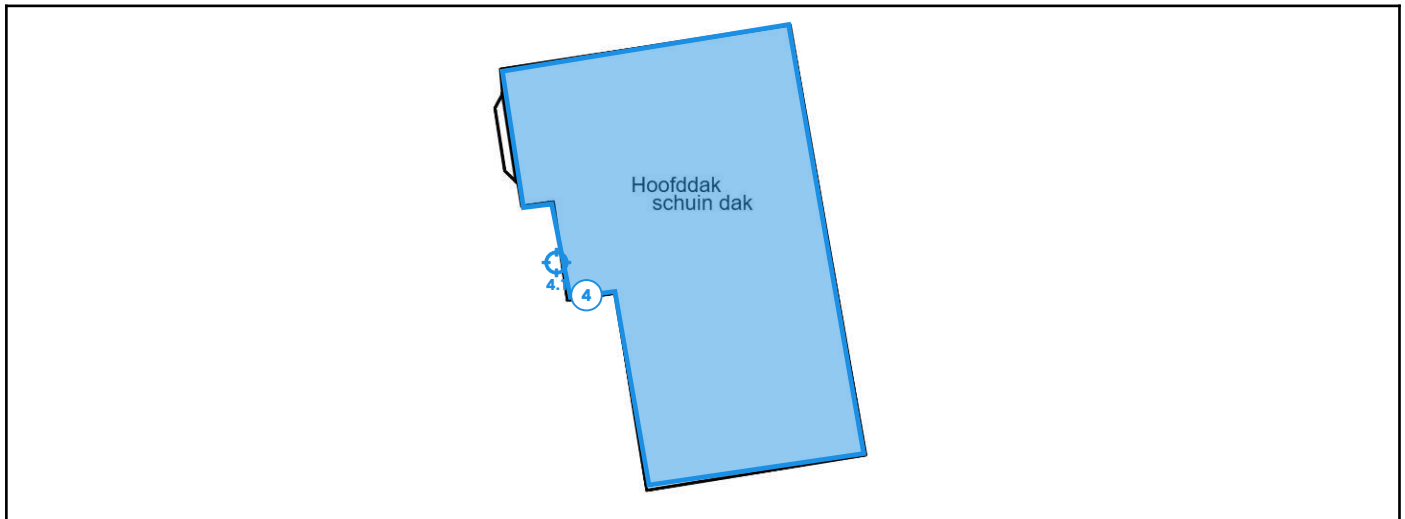
Plan 1.2: Woning dakplan

Beschrijving	Type	Actie
4. Onderdak	Geen asbest	-
4.1 Code: DOK-ME DA	Puntmonster	-

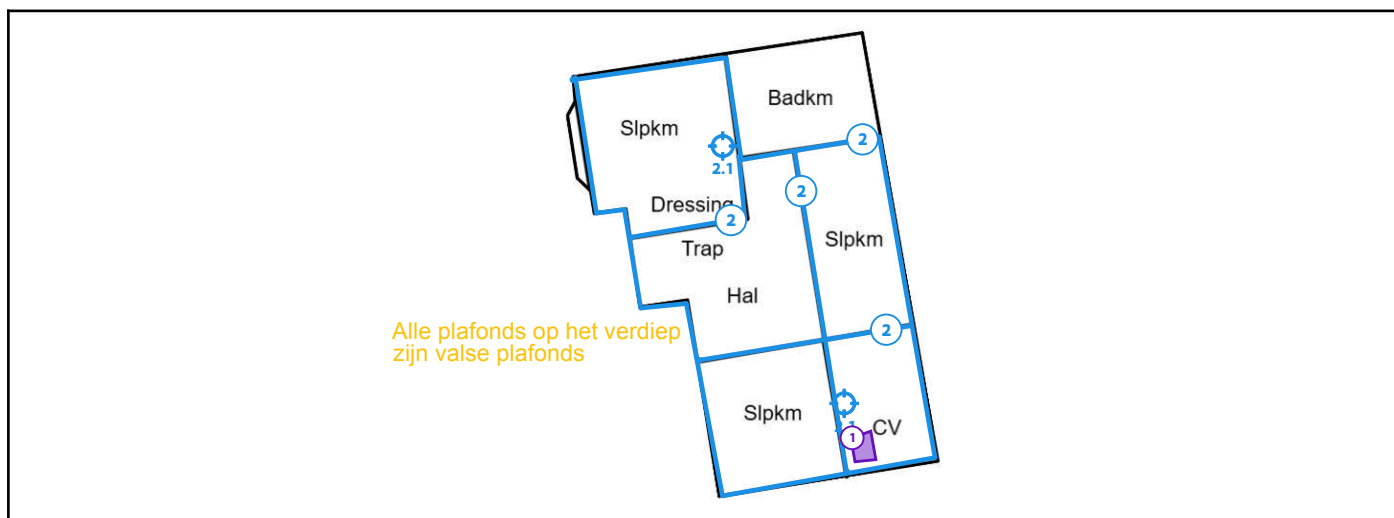
Plan 1.3: 1ste verdiep plan

Beschrijving	Type	Actie
1. CV ketel	Advies	-
2. Pleisterwerk muren	Geen asbest	-
2.1 Code: DOK-PLM	Mengmonster	-
3. Pleisterwerk plafond	Geen asbest	-

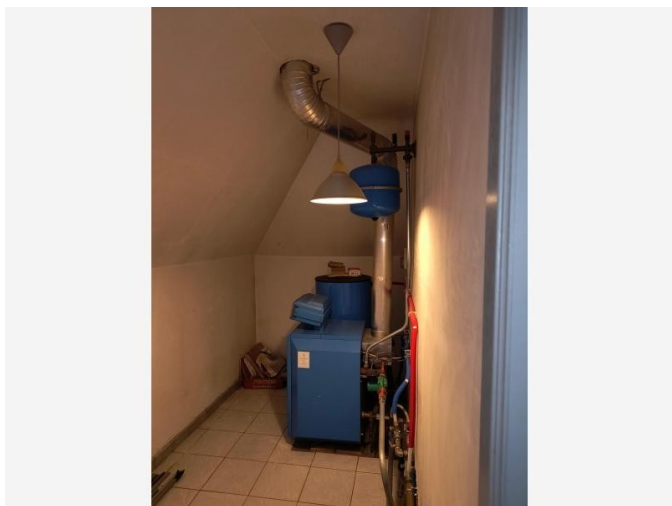
Vrije foto

De CV ketel dateert van 1996.

Er bestaat een mogelijkheid dat de ketel asbesthoudende materialen bevat waaronder pakkingen en dichtingen.

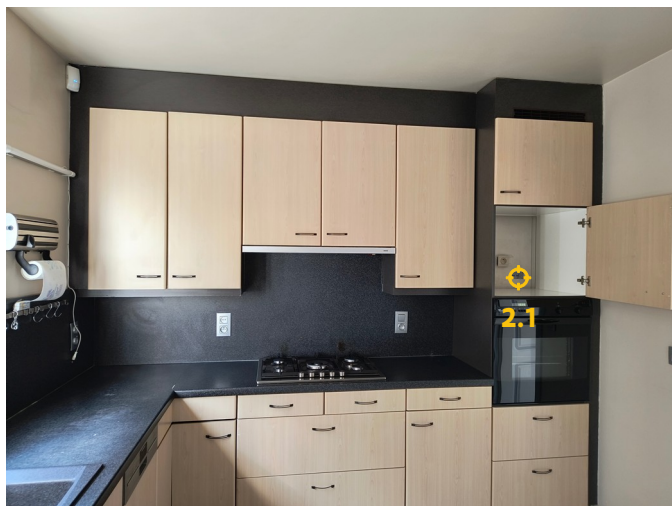
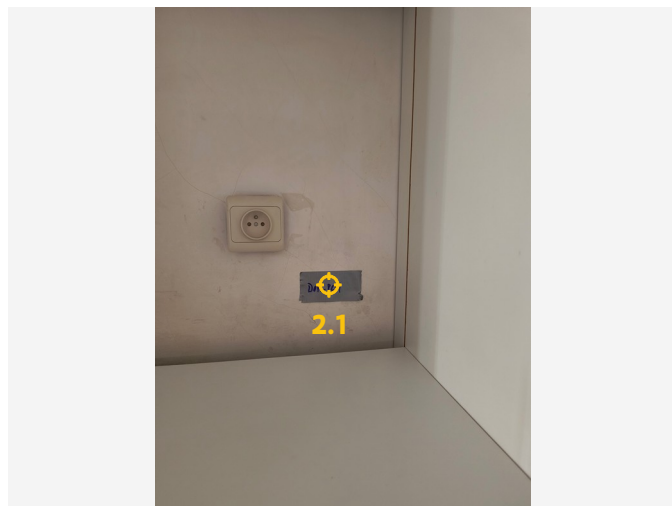
Fiche 2: Pleisterwerk muren

Conclusie

Geen asbest

#	Type	Referentie	Resultaat
2.1	Mengmonster	DOK-PLM	Geen asbest

Beschrijving	Pleisterwerk muren
Omgeving	Binnen
Primaire drager	Binnenwand
Bindmiddel van materiaal	Gips - kalk
Gebondenheid op basis van bindmiddel	Niet-hechtgebonden
Hoeveelheid (oppervlakte - dikte - aantal)	• 125,00 m ² - 3,00 cm - 1 stuk
Totaal volume	3,75 m ³
Identificatiemethode	Vaststelling met monstername
Destructieve handeling voor identificatie	Nee
Opmerking	De badkamer op het verdiep is volledig betegeld. De wanden tussen de 2 bureau's zijn valse wanden.

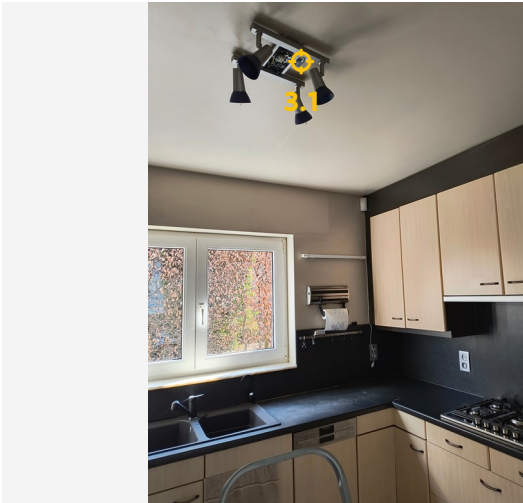
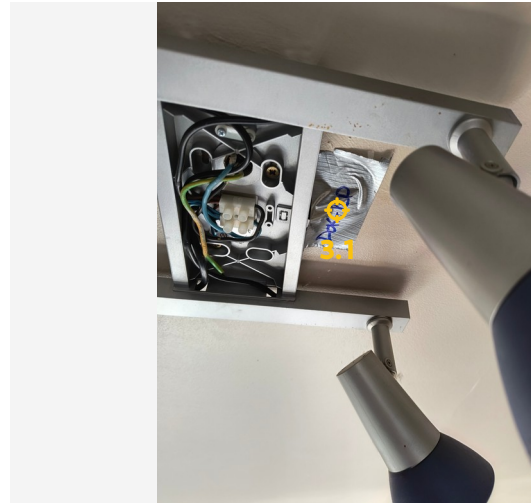
Fiche 3: Pleisterwerk plafond

Conclusie

Geen asbest

#	Type	Referentie	Resultaat
3.1	Mengmonster	DOK-PLP	Geen asbest

Beschrijving	Pleisterwerk plafond
Omgeving	Binnen
Primaire drager	Plafond
Bindmiddel van materiaal	Gips - kalk
Gebondenheid op basis van bindmiddel	Niet-hechtgebonden
Hoeveelheid (oppervlakte - dikte - aantal)	• 120,00 m ² - 3,00 cm - 1 stuk
Totaal volume	3,60 m ³
Identificatiemethode	Vaststelling met monstername
Destructieve handeling voor identificatie	Nee
Opmerking	Op het verdiep zijn er enkel valse plafonds.

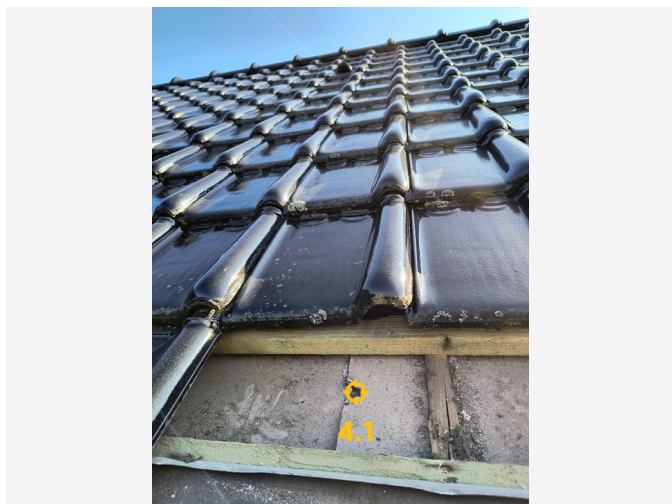
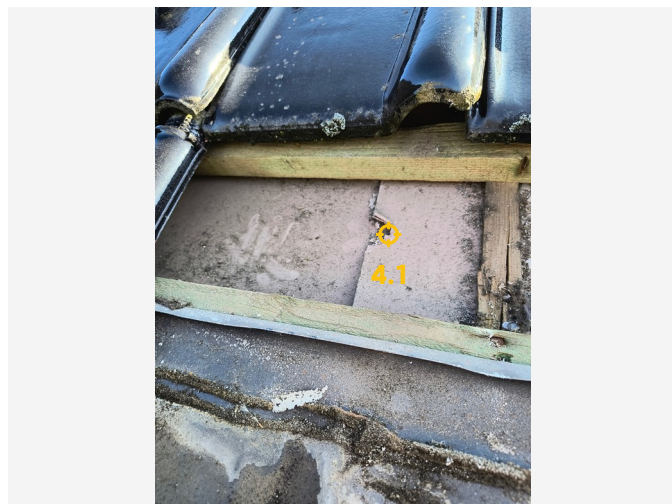
Fiche 4: Onderdak

Conclusie

Geen asbest

#	Type	Referentie	Resultaat
4.1	Puntmonster	DOK-ME DA	Geen asbest

Beschrijving	Onderdak
Omgeving	Binnen
Primaire drager	Schuin dak
Bindmiddel van materiaal	Cement
Gebondenheid op basis van bindmiddel	Hecht
Hoeveelheid (oppervlakte - dikte - aantal)	• 150,00 m ² - 1,00 cm - 1 stuk
Totaal volume	1,50 m ³
Identificatiemethode	Vaststelling met monstername
Destructieve handeling voor identificatie	Nee
