# Asbestinventarisatetest

Watertorenstraat 37, 1600 Sint-Pieters-Leeuw

Attestnummer : 20250611-000006.000

Uitgegeven op : 11.06.2025

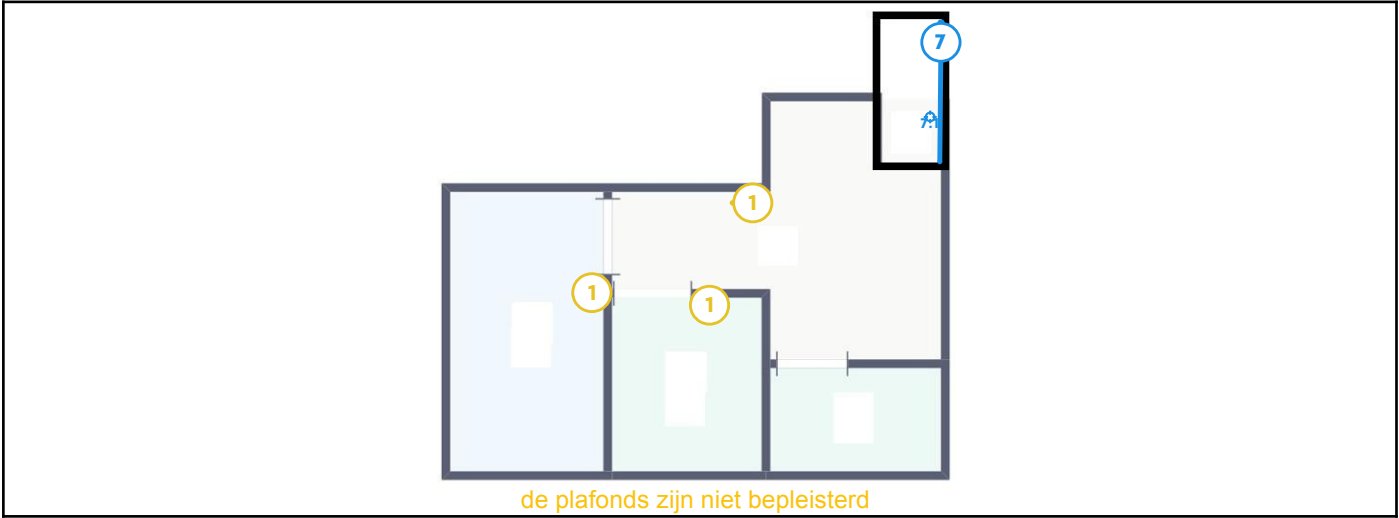
# Plan 1.1: Kelder

Beschrijving	Type	Actie
1. Elektrisch materiaal	Asbestmateriaal	Zorgvuldig beheren
6. Pleisterwerk plafonds	Geen asbest	-
7. Pleisterwerk muren	Geen asbest	-
7.1 Code: 6485	Mengmonster	-

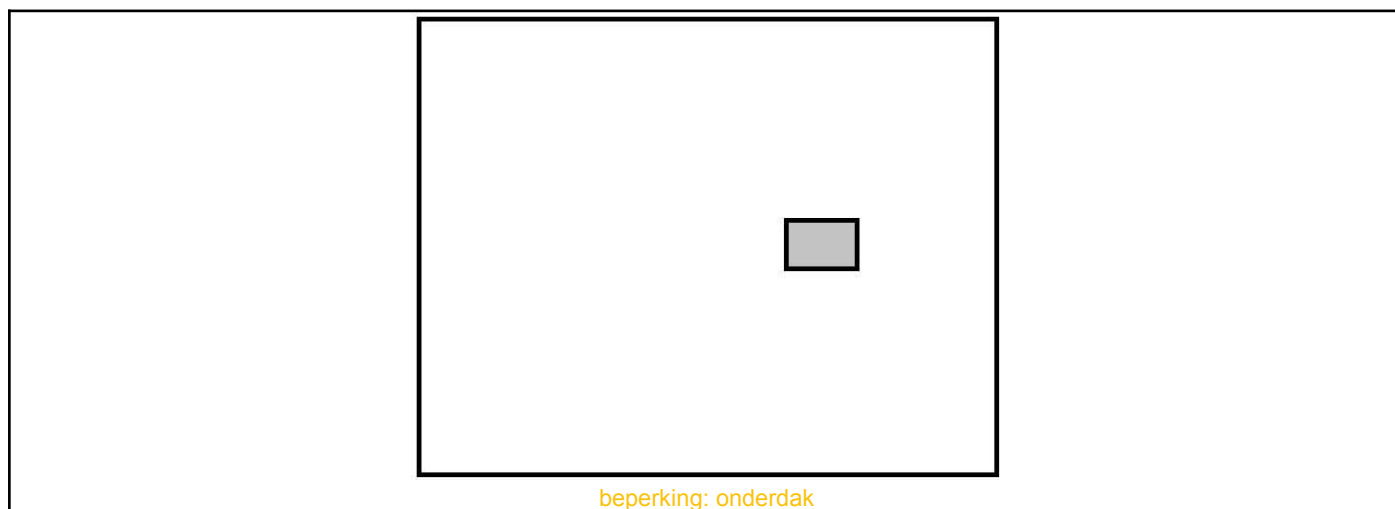
## Plan 1.4: Zolder

Beschrijving	Type	Actie
4. Onderdak	Beperking	-

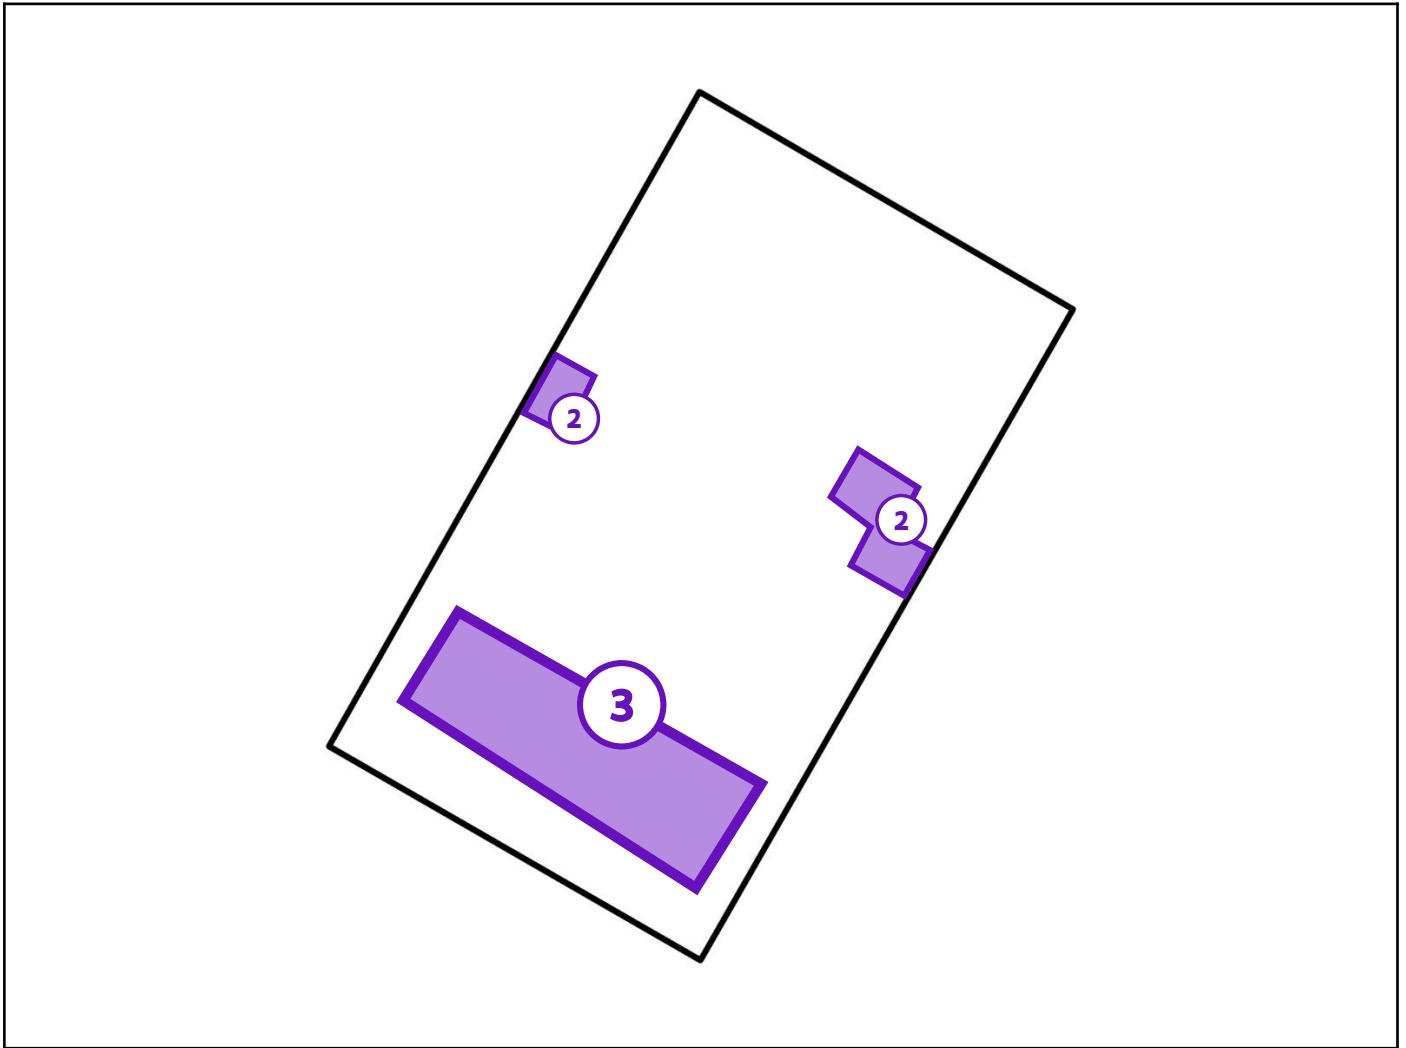
## Plan 1.5: Bovenaanzicht

Beschrijving	Type	Actie
2. Gemetselde schouwen	Beperking	-
3. Plat dak	Beperking	-

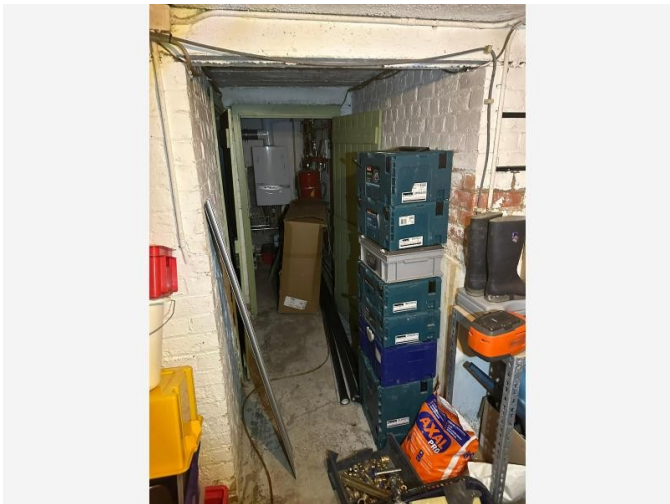
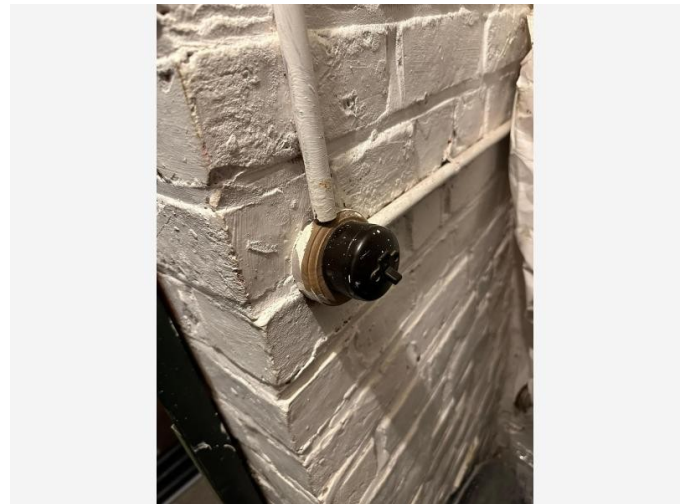
Het asbestmateriaal valt onder de mijlpaal van 2040.

Eindbeoordeling materiaalarisico	Laag materiaalarisico en/of verlaagde kans op vezelvrijgave
----------------------------------	---

Gebondenheid	Categorie 1: hechtgebonden in oorsprong
Asbestsoort (vezeltype)	Crocidoliet aanwezig
Asbestconcentratie	Laag (< 50%)
Afschermingsgraad van het gehele materiaal	Geheel of deels (ook) vrij aan de binnenlucht
Toestand van het materiaal	Onbeschadigd, niet verweerd

Beschrijving	Elektrisch materiaal
Omgeving	Binnen
Primaire drager	Communicatie en elektrische infrastructuur en uitrusting
Asbestmateriaal	Plaat, paneel, tablet - Type Bakeliet
Bindmiddel van asbestmateriaal	Kunststof of -hars
Gebondenheid op basis van bindmiddel	Hecht
Hoeveelheid (oppervlakte - dikte - aantal)	• 0,05 m <sup>2</sup> - 0,30 cm - 3 stuks
Totaal volume	< 0,001 m <sup>3</sup>
Eenvoudig bereikbaar	Ja
Bevestigingswijze	• Geschroefd
Identificatiemethode	Vaststelling zonder monsternamen
Destructieve handeling voor identificatie	Nee
Opmerking	Het betreft enkele schakelaars en een lamphouder op het kelderverdiep. De hoeveelheid is geschat.

- Zorg voor een veilig beheer. Vermijd het beschadigen van het asbestmateriaal. Controleer de toestand jaarlijks op wijzigingen.
- Voer bijkomende staalname(s) uit.

- Eenvoudige handelingen: mag via doe-het-zelf of door werknemer(s) met opleidingsattest eenvoudige handelingen  
De toepassing mag zelf verwijderd worden onder de voorwaarden terug te vinden op:  
<https://ovam.vlaanderen.be/wie-mag-wat-verwijderen>

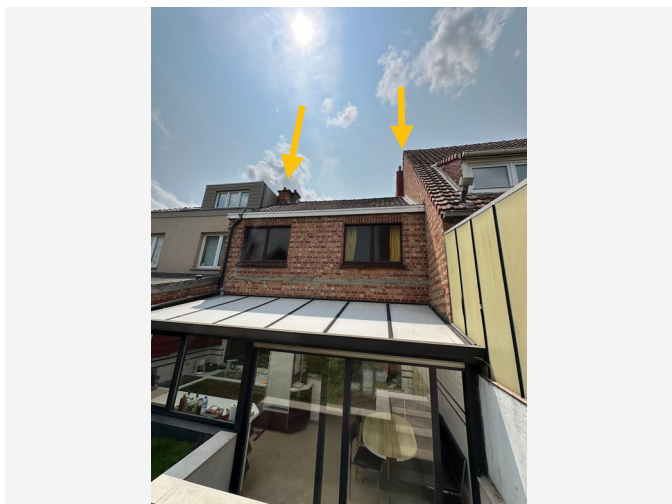
**Reden:** Het te onderzoeken materiaal situeert zich hoger dan 3,50 m te rekenen vanaf een veilige ondergrond

**Uitleg van de asbestdeskundige:** Het is niet mogelijk om de binnenzijde van de gemetselde schouwen te onderzoeken, daar de openingen zich hoger dan 3,50 meter vanaf een veilige ondergrond situeren.

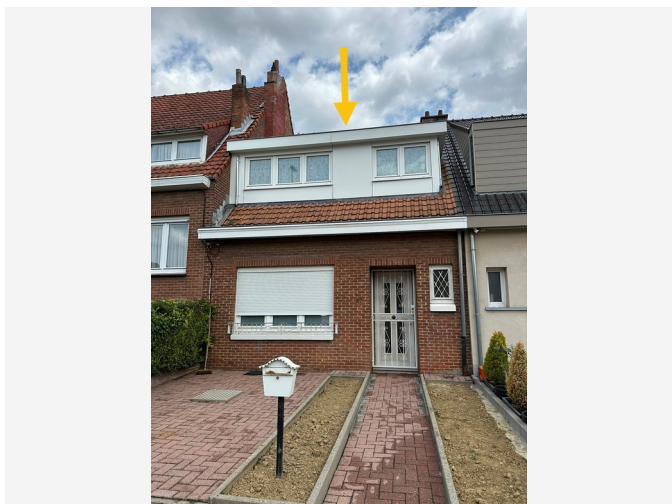
**Reden:** Het te onderzoeken materiaal situeert zich hoger dan 3,50 m te rekenen vanaf een veilige ondergrond

**Uitleg van de asbestdeskundige:** Het is niet mogelijk om de bekleding op het plat dak van de dakkapel te onderzoeken, daar het zich hoger dan 3,50 meter vanaf een veilige ondergrond situeert.

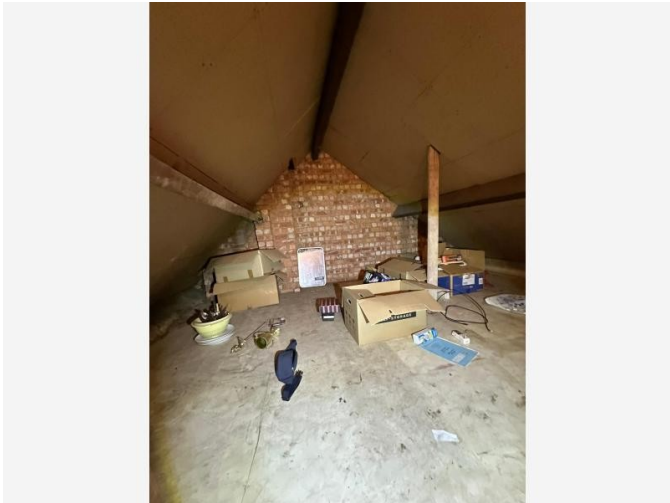
**Reden:** Er is geen volledige risicobeoordeling mogelijk

**Uitleg van de asbestdeskundige:** Het is niet mogelijk om het onderdak te onderzoeken, daar het zolderverdiep volledig afgewerkt is en het onderdak zich hoger dan 3,50 meter vanaf een veilige ondergrond situeert. Er werden voorts geen asbestverdachte materialen aangetroffen op de zolder.

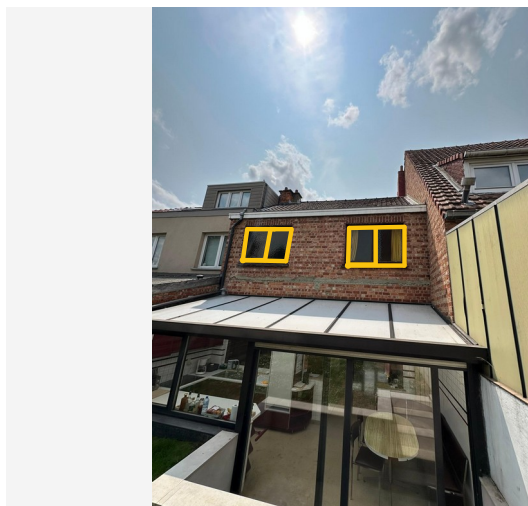
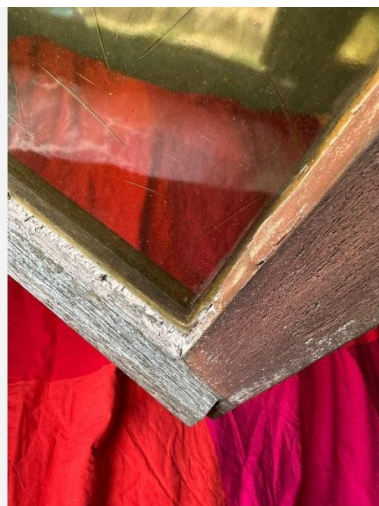
## Fiche 5: Afdichting ramen slaapkamers

Geen asbest

#	Type	Referentie	Resultaat
5.1	Puntmonster	6487	Geen asbest

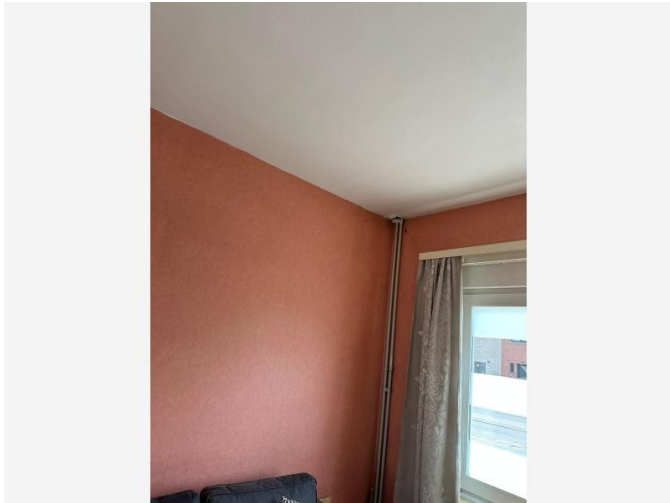
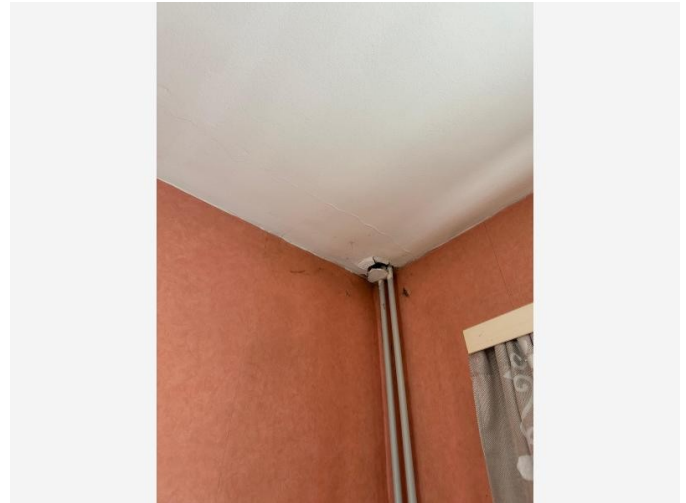
## Fiche 6: Pleisterwerk plafonds

Geen asbest

#	Type	Referentie	Resultaat
6.1	Mengmonster	6486	Geen asbest

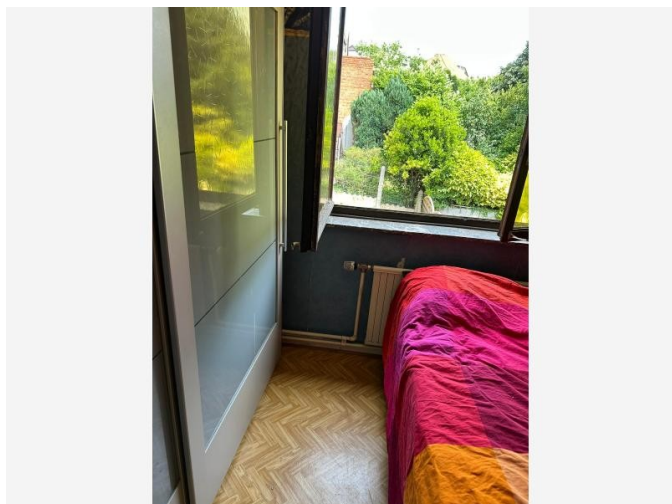
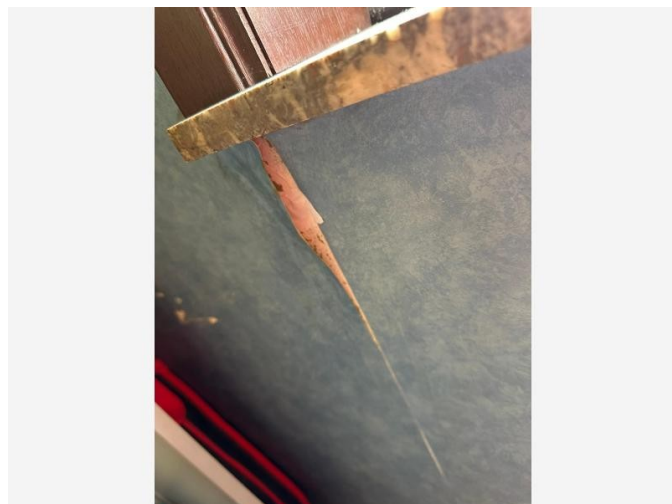
## Fiche 7: Pleisterwerk muren

Geen asbest

#	Type	Referentie	Resultaat
7.1	Mengmonster	6485	Geen asbest
