# Asbestinventarisatetest

Steenweg 443, 3570 Alken

Attestnummer : 20250513-000292.000

**Asbestveilig** (maar niet asbestvrij)

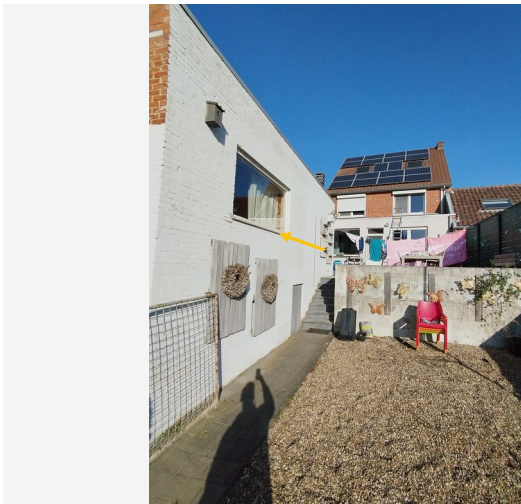
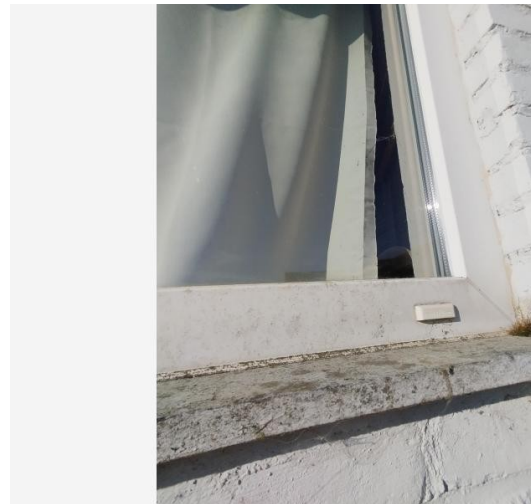
Eindbeoordeling materiaalisico	Laag materiaalisico en/of verlaagde kans op vezelvrijgave
--------------------------------	---

Gebondenheid	Categorie 1: hechtgebonden in oorsprong
Asbestsoort (vezeltype)	Crocidoliet aanwezig
Asbestconcentratie	Laag (< 50%)
Afschermingsgraad van het gehele materiaal	Geheel of deels vrij aan de buitenlucht
Toestand van het materiaal	Licht beschadigd, licht verweerd. Intact calciumsilicaatmateriaal of categorie III 'gebondenheid'

Beschrijving	Venster-deurdorpel buiten (asbestcement)
Omgeving	Buiten
Primaire drager	Wandopening verticaal (raam, deur, ...)
Asbestmateriaal	Plaat, paneel, tablet - Generiek
Bindmiddel van asbestmateriaal	Cement
Gebondenheid op basis van bindmiddel	Hecht
Hoeveelheid (oppervlakte - dikte - aantal)	• 0,10 m <sup>2</sup> - 2,50 cm - 1 stuk
Totaal volume	0,003 m <sup>3</sup>
Eenvoudig bereikbaar	Ja
Bevestigingswijze	• Verlijmd, ingegoten, versmeerd
Identificatiemethode	Vaststelling zonder monsternamen
Destructieve handeling voor identificatie	Nee
Opmerking	<p>De venster-deurdorpel is visueel als asbestverdacht herkend.</p> <p>aantal stuks 1</p> <p>De vermelde oppervlaktes, diktes, gewichten en volumes betreffen een beredeneerde schatting. Er worden geen rechten verleend aan deze oppervlaktes/diktes/volumes.</p>

- Zorg voor een veilig beheer. Vermijd het beschadigen van het asbestmateriaal. Controleer de toestand jaarlijks op wijzigingen.
- Voer bijkomende staalname(s) uit.

- Eenvoudige handelingen: mag via doe-het-zelf of door werknemer(s) met opleidingsattest eenvoudige handelingen  
EH via doe-het zelf : De dorpels kunnen voorzichtig losgebeiteld worden, zonder de toepassing zelf te breken , extra bevochtigen om stof te voorkomen  
Standaard dragen van de nodige wegwerp beschermingsmiddelen FFP 3 masker , handschoenen en tyvec CAT III type 5-6

Verpakken in plastic folie en afvoeren naar het containerpark als hechtgebonden asbestafval.

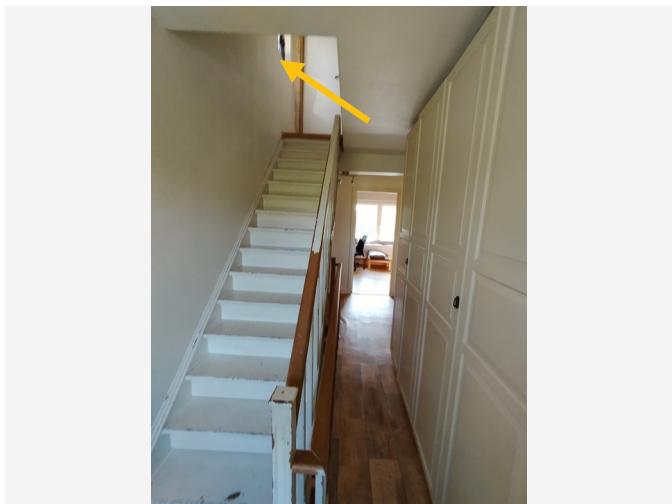
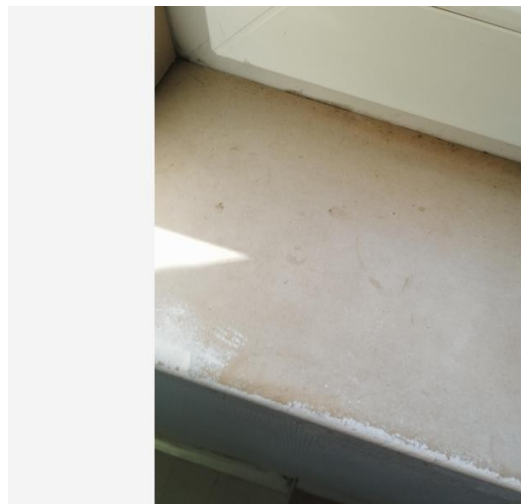
Eindbeoordeling materiaalrisico	Zeer laag materiaalrisico en/of zeer lage kans op vezelvrijgave
---------------------------------	---

Gebondenheid	Categorie 1: hechtgebonden in oorsprong
Asbestsoort (vezeltype)	Alleen chrysotiel
Asbestconcentratie	Laag (< 50%)
Afschermingsgraad van het gehele materiaal	Geheel of deels (ook) vrij aan de binnenlucht
Toestand van het materiaal	Onbeschadigd, niet verweerd

Beschrijving	Venstertablet - traphal - V+2
Omgeving	Binnen
Primaire drager	Wandopening verticaal (raam, deur, ...)
Asbestmateriaal	Plaat, paneel, tablet - Type Massal
Bindmiddel van asbestmateriaal	Cement
Gebondenheid op basis van bindmiddel	Hecht
Hoeveelheid (oppervlakte - dikte - aantal)	• 0,10 m <sup>2</sup> - 2,50 cm - 1 stuk
Totaal volume	0,003 m <sup>3</sup>
Eenvoudig bereikbaar	Ja
Bevestigingswijze	• Verlijmd, ingegoten, versmeerd
Identificatiemethode	Vaststelling zonder monsternamen
Destructieve handeling voor identificatie	Nee
Opmerking	Visueel verdacht beschouwd.  Aantal stuks 1  De vermelde oppervlaktes, diktes, gewichten en volumes betreffen een beredeneerde schatting. Er worden geen rechten verleend aan deze oppervlaktes/diktes/volumes.

- Zorg voor een veilig beheer. Vermijd het beschadigen van het asbestmateriaal. Controleer de toestand jaarlijks op wijzigingen.
- Voer bijkomende staalname(s) uit.

- Eenvoudige handelingen: mag via doe-het-zelf of door werknemer(s) met opleidingsattest eenvoudige handelingen  
EH via doe-het zelf : De dorpels of tabletten kunnen voorzichtig losgebeiteld worden, zonder de toepassing zelf te breken , extra bevochtigen om stof te voorkomen  
Standaard dragen van de nodige wegwerp beschermingsmiddelen FFP 3 masker , handschoenen en tyvec CAT III type 5-6  
Verpakken in plastic folie en afvoeren naar het containerpark als hechtgebonden asbestafval.  
Zie ook link Zie <https://ovam.vlaanderen.be/wie-mag-wat-verwijderen>  
<https://ovam.vlaanderen.be/voorzorgsmaatregelen-bij-asbestverwijdering>

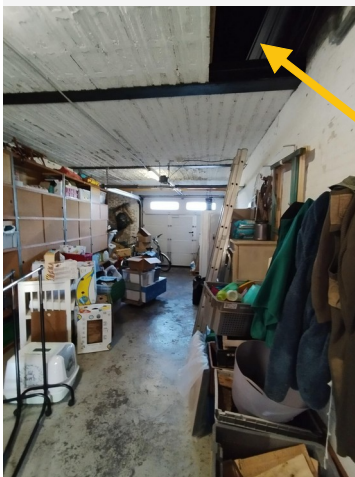
Toegang Zolder

**Reden:** Het te onderzoeken materiaal situeert zich hoger dan 3,50 m te rekenen vanaf een veilige ondergrond

**Uitleg van de asbestdeskundige:** In het inspectieprotocol behoort een ruimte lager dan 1,5 m niet tot het onderzoek.

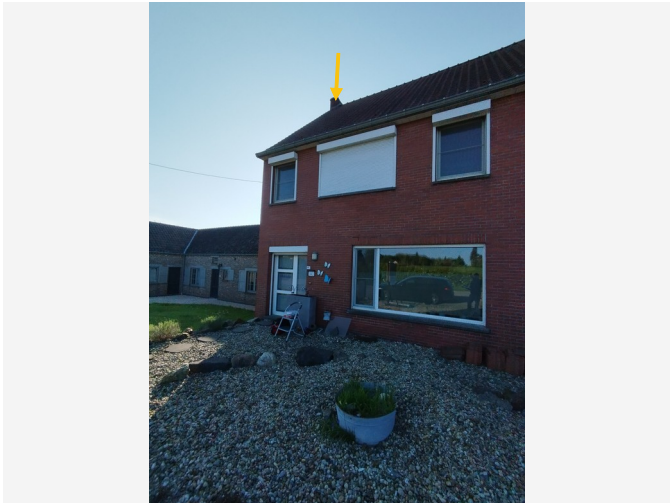
**Reden:** Het te onderzoeken materiaal situeert zich hoger dan 3,50 m te rekenen vanaf een veilige ondergrond

**Uitleg van de asbestdeskundige:** Bij werken (dak of reiniging schouw) kan een stelling geplaatst worden, het is niet duidelijk of er asbestverdachte materialen aanwezig zijn in de schouw.

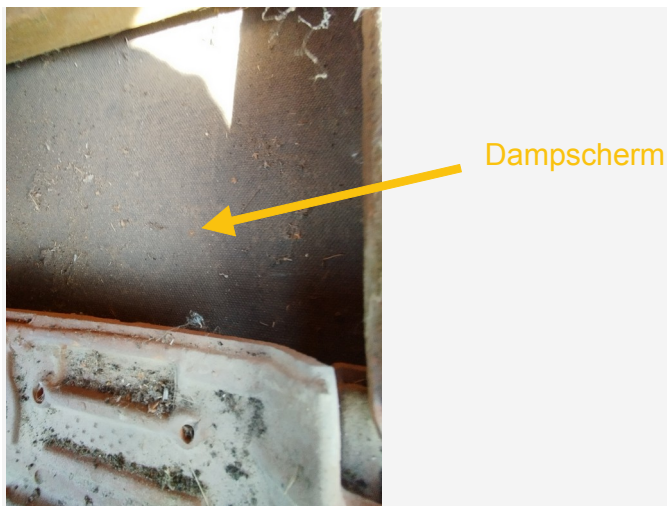
Het dak werd gecontroleerd ( optillen van een dakpannen) . Er is geen verdacht onderdak vastgesteld .  
Er is een dampscherm aanwezig.

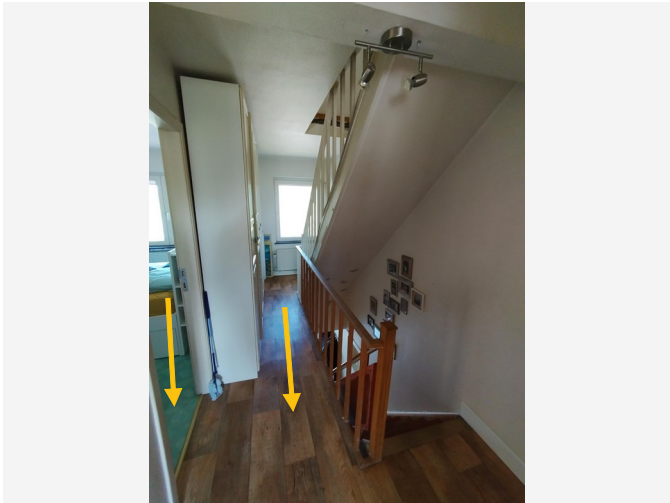
Volgens expertise kunnen we de vinylvloeren als niet asbest verdacht beschouwen (soepel en flexibel van structuur.) (onderkant met jute/koord)

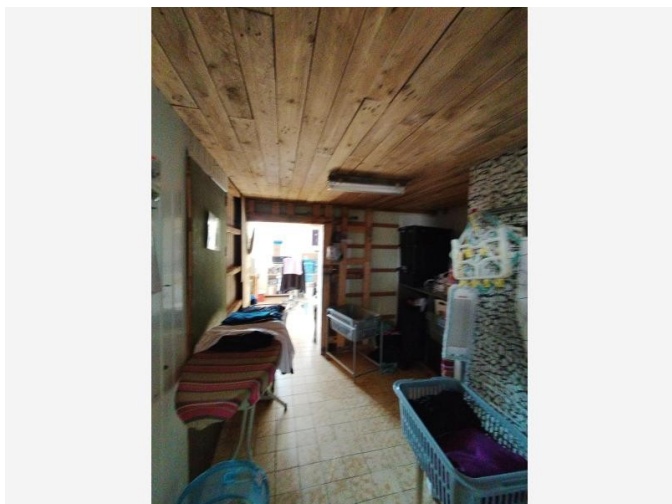
Er zijn plafonds afgewerkt in plaatmateriaal. Het is niet duidelijk of er pleisterwerk of verdacht materiaal aanwezig is achter deze valse plafonds, het is aangewezen om bijkomend onderzoek uit te voeren bij werken.

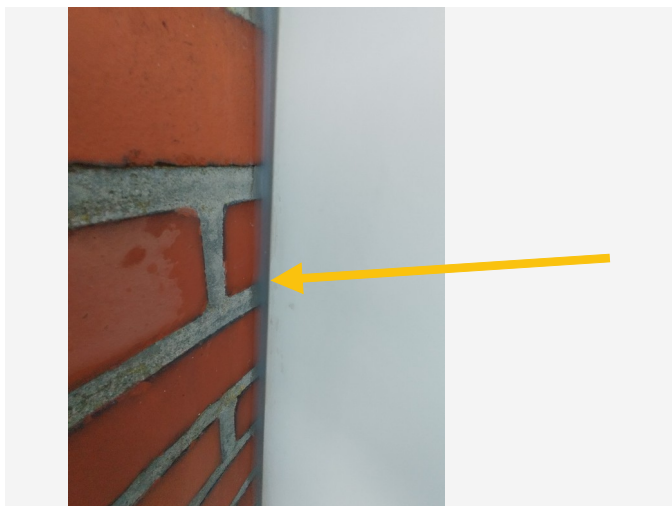
De dichting werd gecontroleerd en als niet-asbesthoudend beschouwd. (zacht en elastisch)

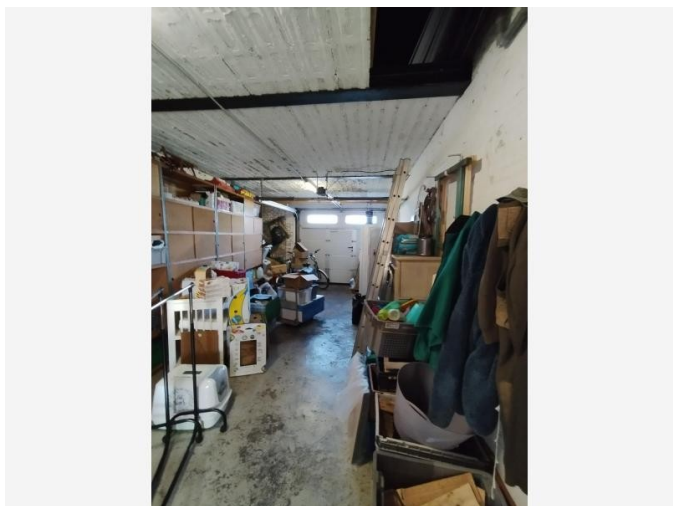
het plafond van de garage betreft gechilderde bakstenen en is niet asbest-verdacht.

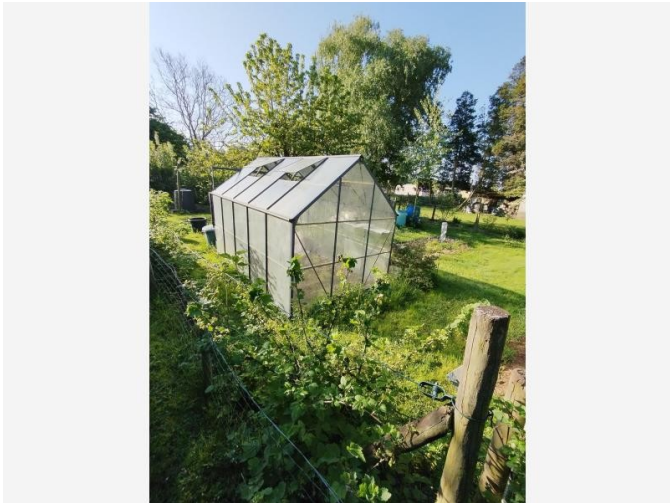
Er werden geen asbest verdachte materialen aangetroffen tijdens de inspectie van de bijgebouwen/constructies. ( Tuinberging, serre & Kippenhok )

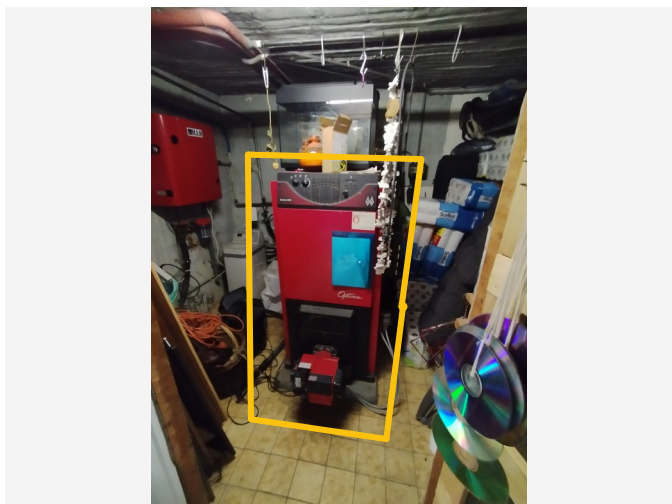
De ketel van het merk Franco Belge werd opgezocht in het IAD Online bronnenboek, er zijn geen resultaten gevonden. Laat de ketel controleren door een opgeleid techniek (basis 8u asbest)

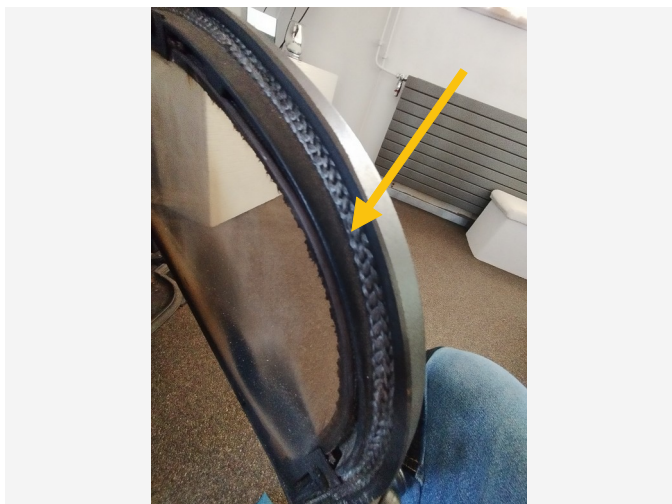
Het koord werd visueel herkend als een synthetische koord en is niet asbesthoudend.

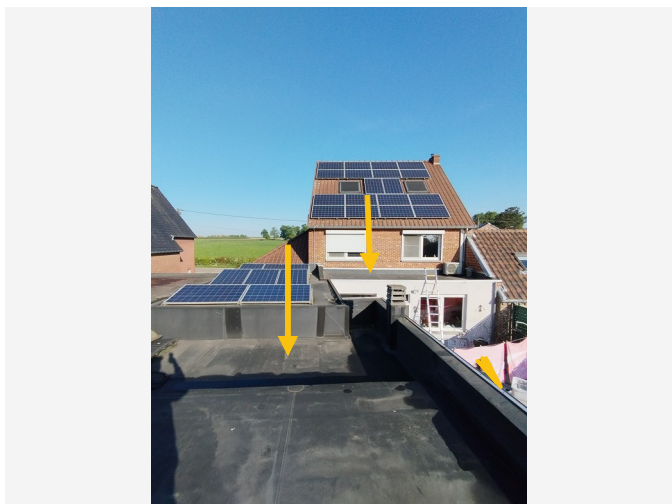
De dakbekking werd vernieuwd in 2009 door firma DSV BVBA, cfr. factuur dd.8/06/2009(zie bewijsdocumenten). Het is niet duidelijk of er asbestverdachte onderlagen aanwezig . Het is aangewezen om extra controle uit te voeren tot op de drager bij eventuele renovatiewerken.

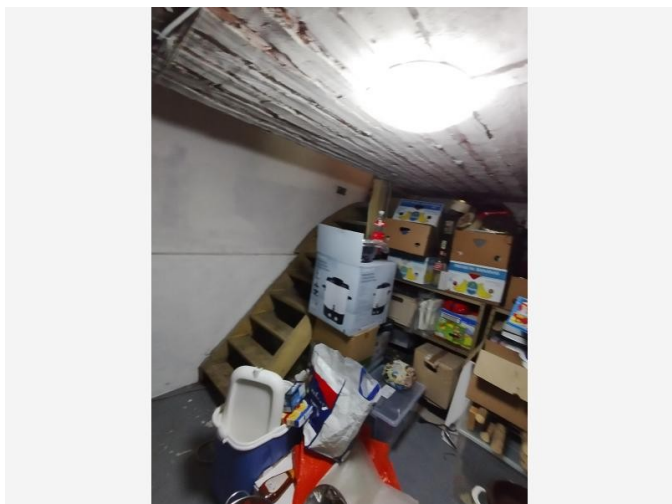
Het plafond betreft geschilderde bakstenen en is dus niet asbest-verdacht.

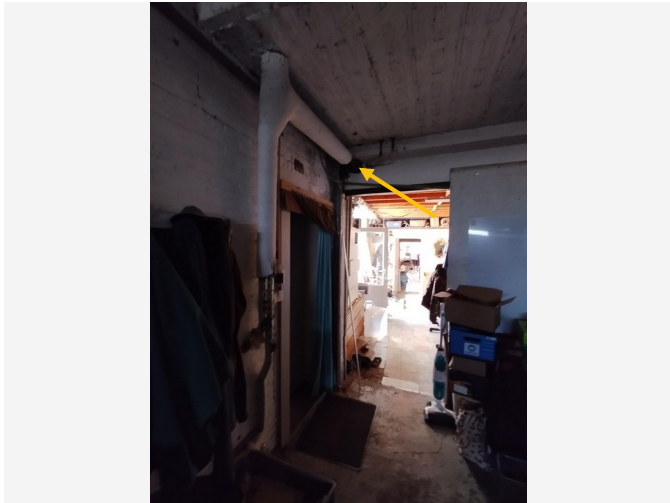
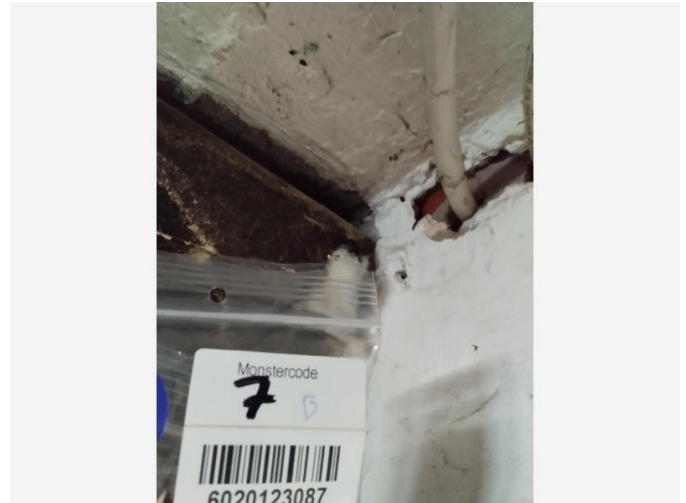
## Fiche 15: Leidingisolatie - Bitumen

Geen asbest

#	Type	Referentie	Resultaat
15.1	Puntmonster	7.	Geen asbest

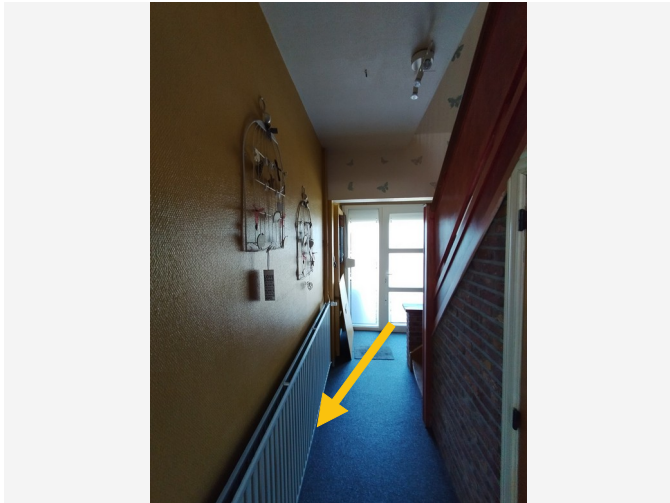
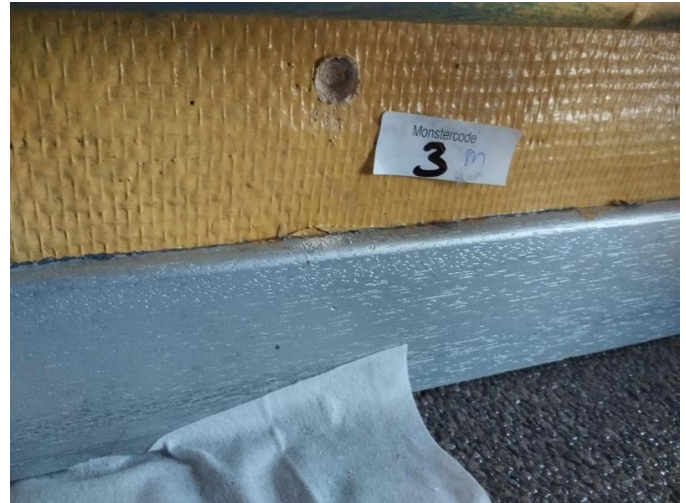
## Fiche 16: Muurpleister

Geen asbest

#	Type	Referentie	Resultaat
16.1	Mengmonster	3.	Geen asbest

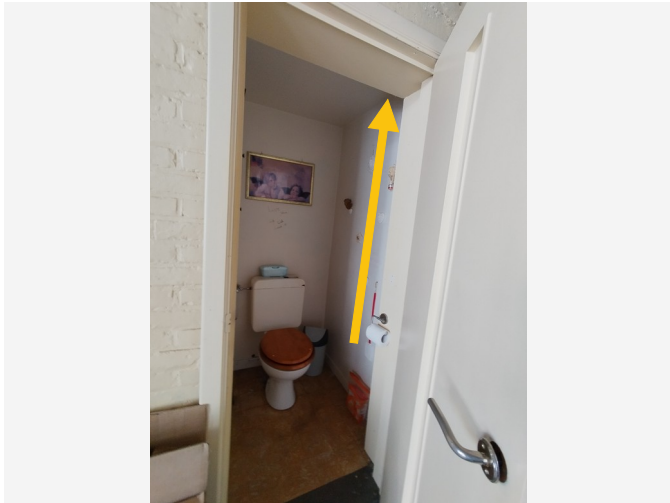
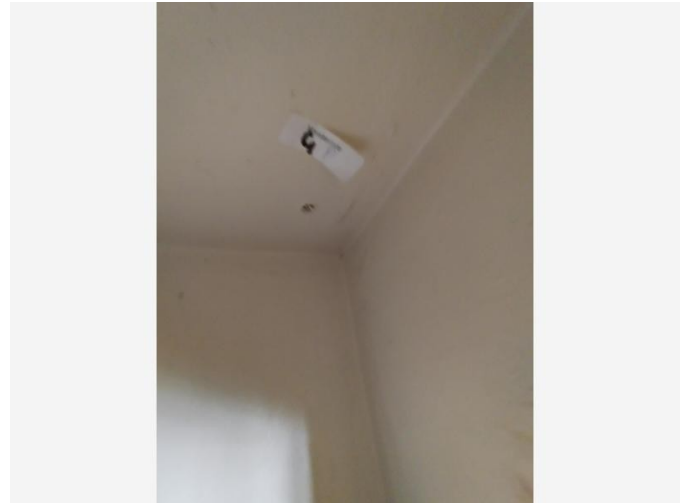
## Fiche 17: Plafondpleister

Geen asbest

#	Type	Referentie	Resultaat
17.1	Mengmonster	4.	Geen asbest

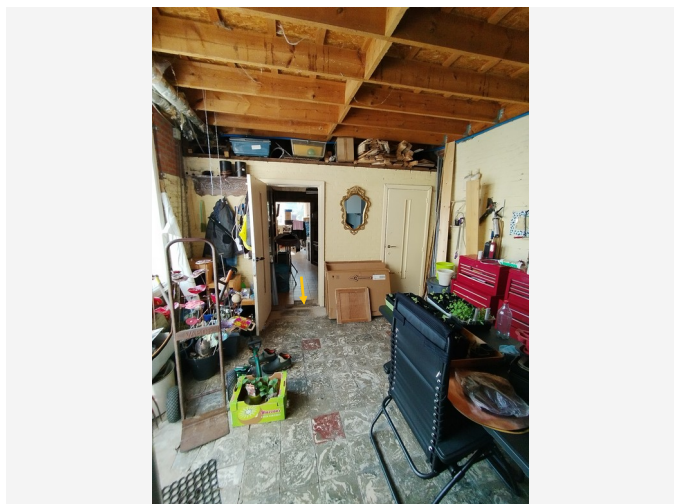
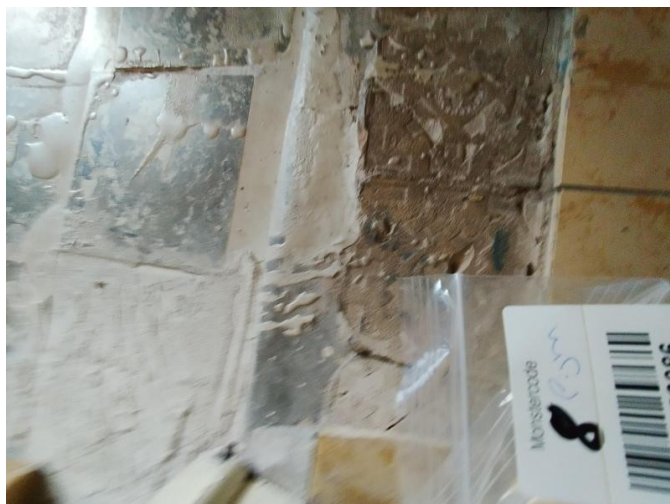
## Fiche 18: Tegellijm (staalname).

Geen asbest

#	Type	Referentie	Resultaat
18.1	Puntmonster	8.	Geen asbest

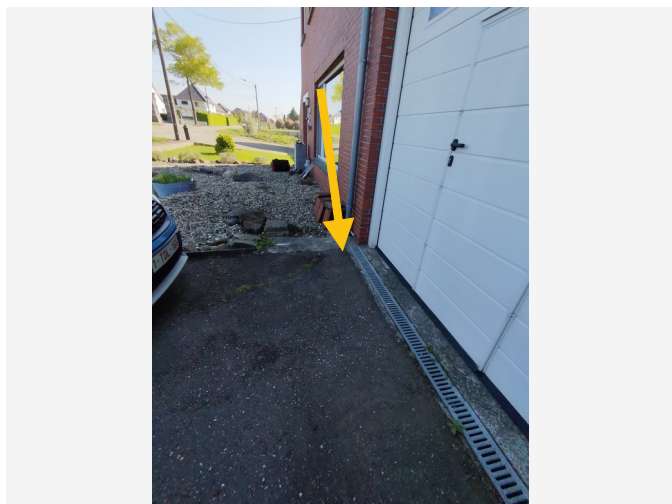
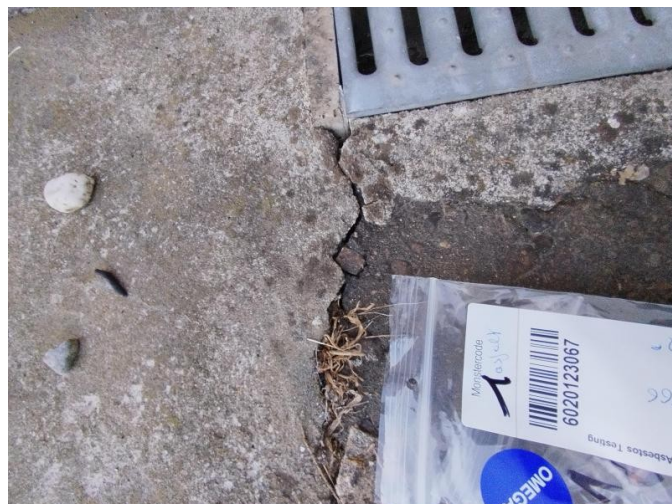
## Fiche 19: Asfalt

Geen asbest

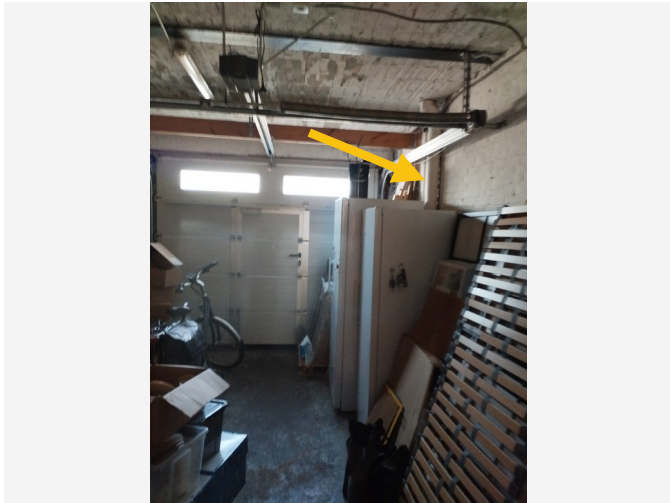
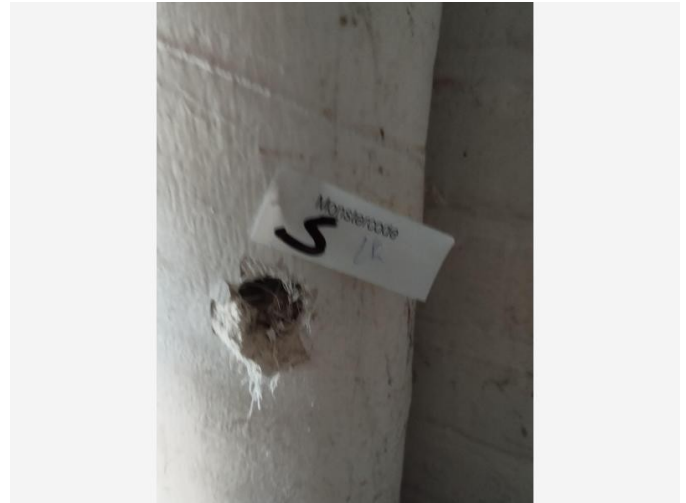
## Fiche 20: Leidingisolatie:

Geen asbest

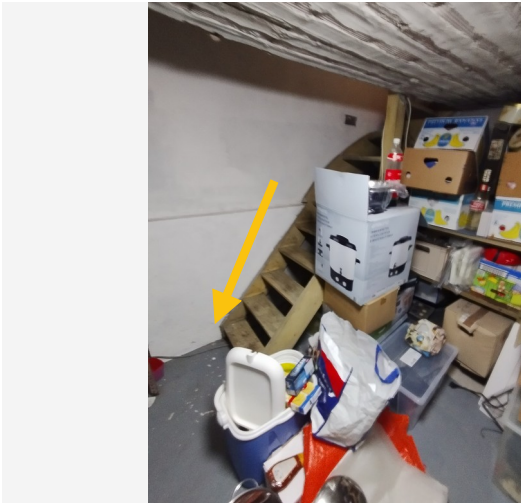
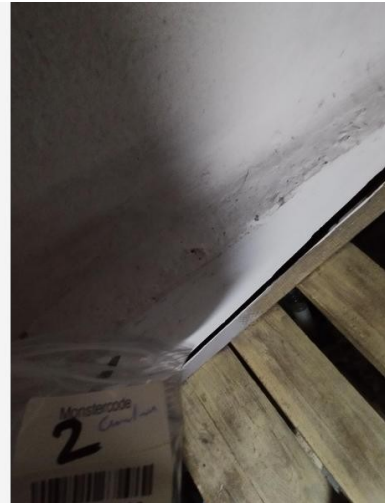
## Fiche 21: Muren - kelder

Geen asbest
