# Asbestinventarisatetest

Tomstraat 52, 3700 Tongeren-Borgloon

Attestnummer : 20250605-000509.000

**Niet-asbestveilig**

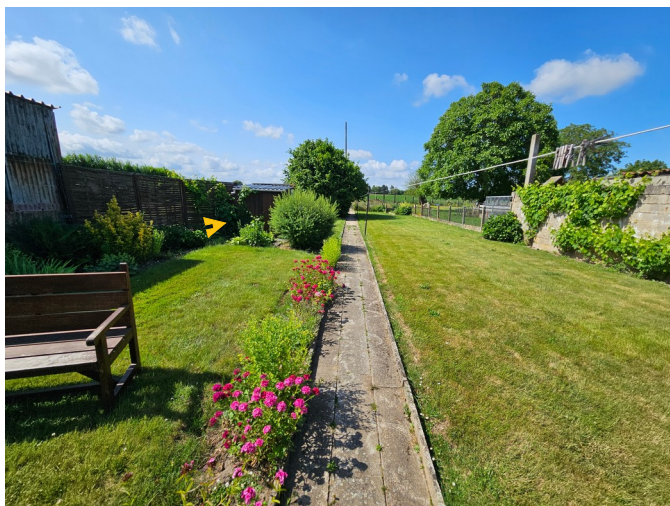
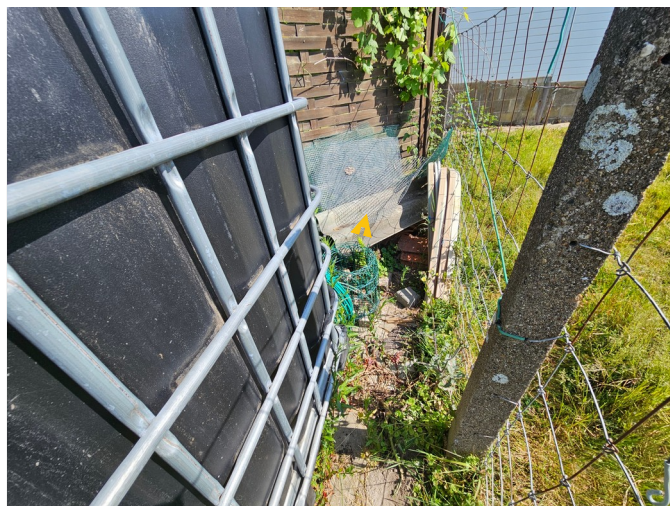
Het asbestmateriaal valt onder de mijlpaal van 2040.

**Dringend verwijderen**

Beschrijving	Golfplaten
Type afvalstof	Betreft stock-voorraad of gedemonteerde asbestmaterialen
Aanwezige resten	Geen resten aanwezig
Omgeving	Buiten
Primaire drager	Bodem
Asbestmaterialen	<ul style="list-style-type: none"><li>Dak- en gevelbekleding - Golfplaat</li><li>Dak- en gevelbekleding - Nok, windveer, boeiboord</li></ul>
Bindmiddel van asbestmateriaal	Cement
Gebondenheid op basis van bindmiddel	Hecht
Hoeveelheid (gewicht - aantal)	<ul style="list-style-type: none"><li>60,00 kg - 1 stuk</li></ul>
Totaal gewicht	60,00 kg
Eenvoudig bereikbaar	Ja
Identificatiemethode	Vaststelling zonder monstername
Opmerking	Hoeveelheden zijn ter indicatie. Aan alle vermelde afmetingen/hoeveelheden/gewicht kunnen geen rechten ontleend worden.

- Verwijder het asbestafval.

- Eenvoudige handelingen: mag via doe-het-zelf of door werknemer(s) met opleidingsattest eenvoudige handelingen  
Het wegnemen van deze toepassing kan met de nodige preventiemaatregelen (zie onderaan verslag) en voorzichtigheid zelf uitgevoerd worden.

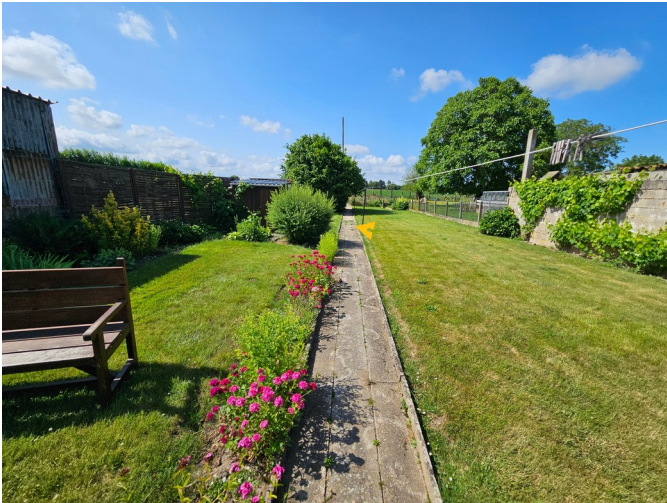
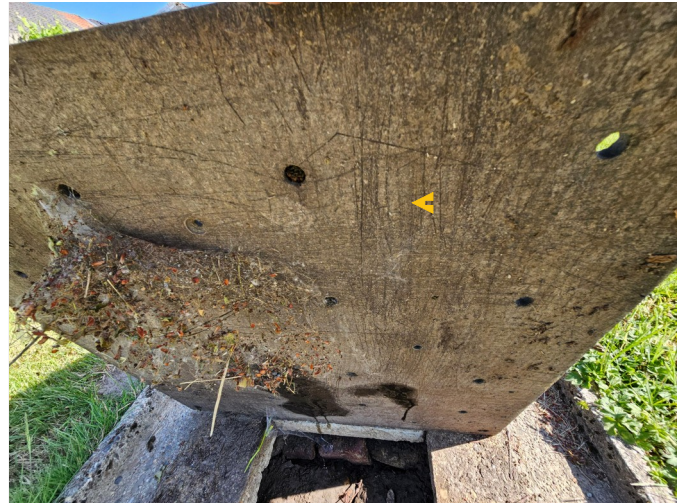
## Fiche 2: Asbestcement plaat

Het asbestmateriaal valt onder de mijlpaal van 2040.

**Dringend verwijderen**

Beschrijving	Asbestcement plaat
Type afvalstof	Betreft stock-voorraad of gedemonteerde asbestmaterialen
Aanwezige resten	Geen resten aanwezig
Omgeving	Buiten
Primaire drager	Bodem
Asbestmaterialen	<ul style="list-style-type: none"><li>• Plaat, paneel, tablet - Type Menuiserite</li></ul>
Bindmiddel van asbestmateriaal	Cement
Gebondenheid op basis van bindmiddel	Hecht
Hoeveelheid (gewicht - aantal)	<ul style="list-style-type: none"><li>• 1,00 kg - 1 stuk</li></ul>
Totaal gewicht	1,00 kg
Eenvoudig bereikbaar	Ja
Identificatiemethode	Vaststelling zonder monsternamen
Opmerking	Hoeveelheden zijn ter indicatie. Aan alle vermelde afmetingen/hoeveelheden/gewicht kunnen geen rechten ontleend worden.

- Verwijder het asbestafval.

- Eenvoudige handelingen: mag via doe-het-zelf of door werknemer(s) met opleidingsattest eenvoudige handelingen  
Het wegnemen van deze toepassing kan met de nodige preventiemaatregelen (zie onderaan verslag) en voorzichtigheid zelf uitgevoerd worden.

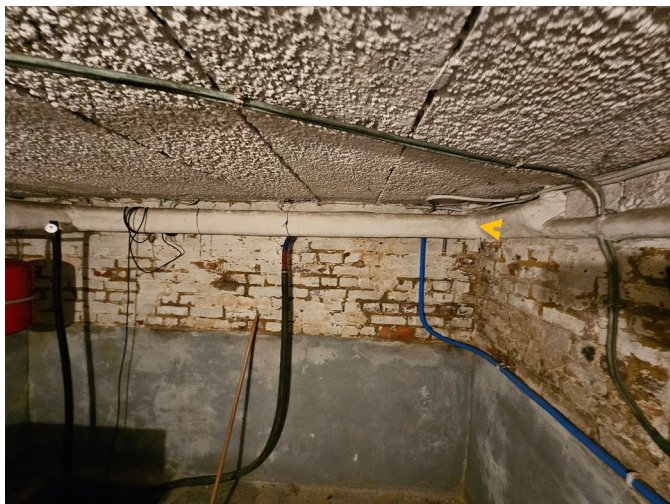
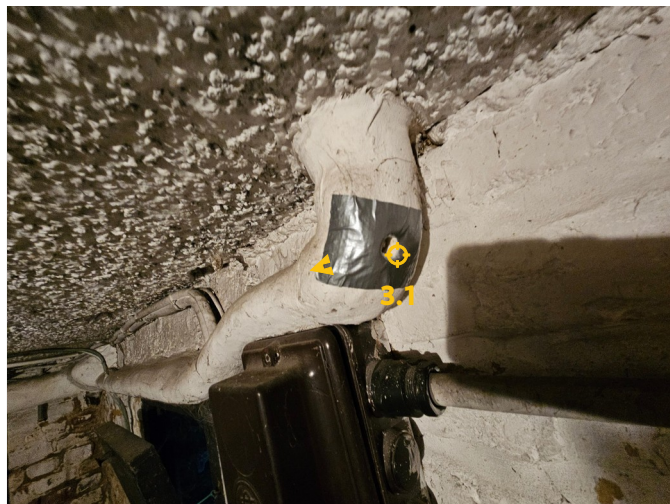
Het asbestmateriaal valt onder de mijlpaal van 2034.

**Dringend verwijderen**

Eindbeoordeling materiaalarisico	Hoog materiaalarisico en/of hoge kans op vezelvrijgave
----------------------------------	--

Gebondenheid	Categorie 2: niet-hechtgebonden met matrix
Asbestsoort (vezeltype)	Amfibool aanwezig, uitgezonderd crocidoliet
Asbestconcentratie	Hoog ( $\geq 50\%$ )
Afschermingsgraad van het gehele materiaal	Geheel of deels (ook) vrij aan de binnenlucht
Toestand van het materiaal	Matig beschadigd, matig verweerd

#	Type	Referentie	Resultaat
3.1	Mengmonster	MM04 Rechte stukken	Amosiet
3.2	Mengmonster	MM05 Bochten	Amosiet

Beschrijving	Leidingisolatie kelder
Omgeving	Binnen
Primaire drager	HVAC infrastructuur en uitrusting
Asbestmateriaal	In-situ afwerkingslagen - Thermische isolatie
Bindmiddel van asbestmateriaal	Gips - kalk
Gebondenheid op basis van bindmiddel	Niet-hechtgebonden
Hoeveelheid (lengte - omtrek - dikte - aantal)	<ul style="list-style-type: none"> <li>• 13,00 m - 45,00 cm - 1,00 cm - 1 stuk</li> </ul>
Totaal volume	0,059 m <sup>3</sup>
Eenvoudig bereikbaar	Ja
Bevestigingswijze	<ul style="list-style-type: none"> <li>• Verlijmd, ingegoten, versmeerd</li> </ul>
Identificatiemethode	Vaststelling met monsternamen
Destructieve handeling voor identificatie	Nee
Opmerking	Hoeveelheden zijn ter indicatie. Aan alle vermelde afmetingen/hoeveelheden/gewicht kunnen geen rechten ontleend worden.

- Zorg voor een veilig beheer. Vermijd het beschadigen van het asbestmateriaal. Controleer de toestand jaarlijks op wijzigingen.
- Sluit de ruimte luchtdicht af en vermijd het betreden van de ruimte.
- Scherm in afwachting van verwijdering het asbestmateriaal af van luchtstromingen en verstoring: bijvoorbeeld door het te verpakken, te fixeren, af te dekken, signalisatie - afbakening aan te brengen, ...
- Verwijder dit asbestmateriaal zo snel mogelijk. Volg de toestand goed op.
- Voer binnenluchtmetingen uit om actuele blootstellingsrisico's in de binnenlucht te monitoren.

- Hermetische zone (erkend asbestverwijderaar)  
Dit is een losgebonden asbesttoepassing. Bij beschadiging is er veel vezelvrijgave waardoor dit gevaarlijk is voor de gezondheid. Verwijdering mag enkel gebeuren door een erkend asbestverwijderaar in hermetische zone.

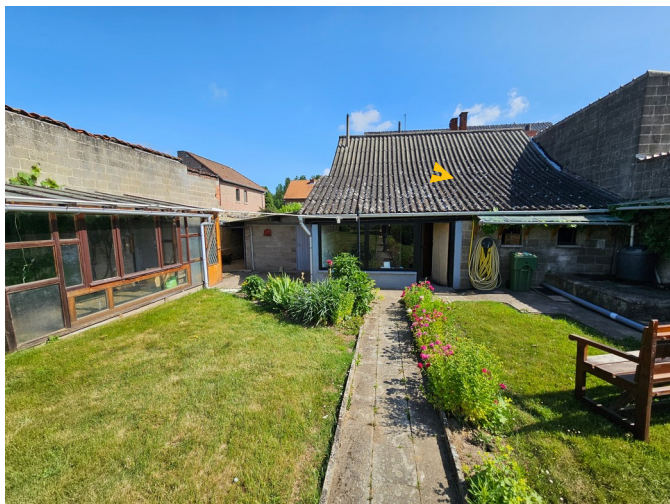
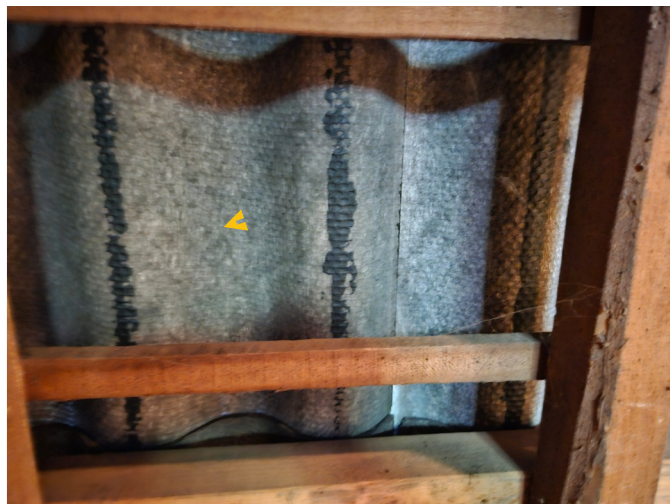
Het asbestmateriaal valt onder de mijlpaal van 2034.

Verwijderen

Eindbeoordeling materiaalrisico	Laag materiaalrisico en/of verlaagde kans op vezelvrijgave
---------------------------------	--

Gebondenheid	Categorie 1: hechtgebonden in oorsprong
Asbestsoort (vezeltype)	Crocidoliet aanwezig
Asbestconcentratie	Laag (< 50%)
Afschermingsgraad van het gehele materiaal	Geheel of deels vrij aan de buitenlucht
Toestand van het materiaal	Licht beschadigd, licht verweerd. Intact calciumsilicaatmateriaal of categorie III 'gebondenheid'

Beschrijving	Golfplaten
Omgeving	Grenst aan binnen- en buitenlucht
Primaire drager	Schuin dak
Asbestmateriaal	Dak- en gevelbekleding - Golfplaat
Bindmiddel van asbestmateriaal	Cement
Gebondenheid op basis van bindmiddel	Hecht
Hoeveelheid (oppervlakte - aantal)	<ul style="list-style-type: none"><li>• 80,00 m<sup>2</sup> - 1 stuk</li></ul>
Totale oppervlakte	80,00 m <sup>2</sup>
Eenvoudig bereikbaar	Ja
Bevestigingswijze	<ul style="list-style-type: none"><li>• Geschroefd</li></ul>
Identificatiemethode	Vaststelling zonder monstername
Destructieve handeling voor identificatie	Nee
Opmerking	Hoeveelheden zijn ter indicatie. Aan alle vermelde afmetingen/hoeveelheden/gewicht kunnen geen rechten ontleend worden.

- Zorg voor een veilig beheer. Vermijd het beschadigen van het asbestmateriaal. Controleer de toestand jaarlijks op wijzigingen.
- Hemelwater dat afspoelt van asbestcement daken of gevels kan asbestdeeltjes bevatten. Gebruik het enkel voor gesloten circuits (bv. spoelen toiletten). Reinig na het vervangen van het dak of de gevel de dakgoten en regenwaterput of -ton om asbesthoudend sediment of slib te verwijderen

- Eenvoudige handelingen: mag via doe-het-zelf of door werknemer(s) met opleidingsattest eenvoudige handelingen  
Het wegnemen van deze toepassing kan met de nodige preventiemaatregelen (zie onderaan verslag) en voorzichtigheid zelf uitgevoerd worden.

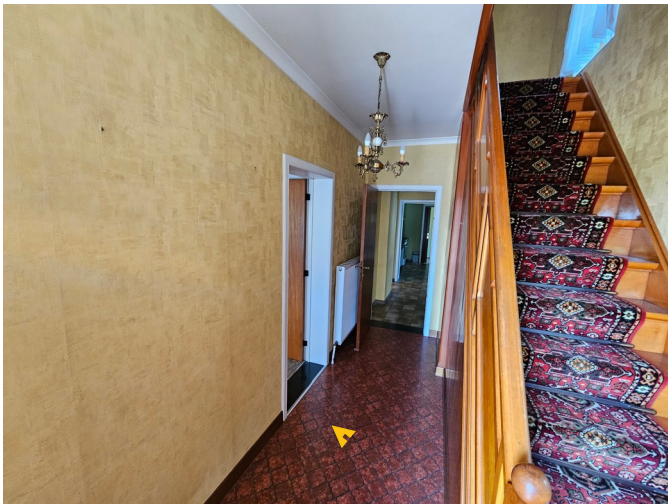
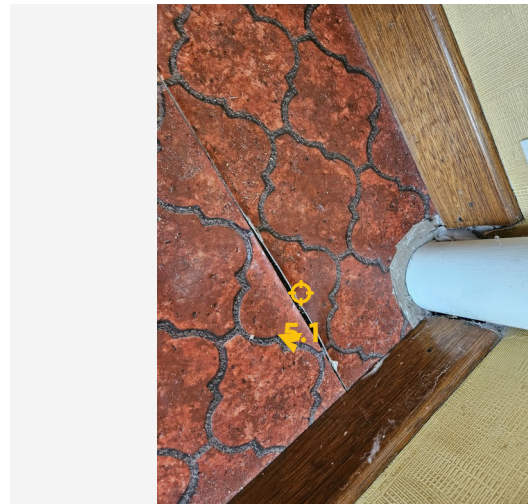
Het asbestmateriaal valt onder de mijlpaal van 2034.

Verwijderen

Dit betreft een niet-hechtgebonden asbestmateriaal. Het verwijderen van deze toepassing kan een grote vezelvrijgave tot gevolg hebben. Deze toepassing kan enkel verwijderd worden in een hermetische zone door een erkend asbestverwijderaar.. De lijst van erkende asbestverwijderaars is te vinden op: [www.werk.belgie.be](http://www.werk.belgie.be) - Erkenningen. Bewaar bewijsdocumenten van de asbestverwijdering (facturen, werkplannen, foto's, afgiftebewijzen afval, vrijgavemetingen...) met het oog op een correcte actualisatie van het asbestattest.

Eindbeoordeling materiaalisico	Laag materiaalisico en/of verlaagde kans op vezelvrijgave
--------------------------------	---

Gebondenheid	Categorie 2: niet-hechtgebonden met matrix
Asbestsoort (vezeltype)	Alleen chrysotiel
Asbestconcentratie	Hoog ( $\geq 50\%$ )
Afschermingsgraad van het gehele materiaal	Enkel randen niet afgeschermd maar geen contact met binnenluchtstromen
Toestand van het materiaal	Licht beschadigd, licht verweerd. Intact calciumsilicaatmateriaal of categorie III 'gebondenheid'

#	Type	Referentie	Resultaat
5.1	Puntmonster	MM03	Chrysotiel

Beschrijving	Vloerzeil
Omgeving	Binnen
Primaire drager	Vloer
Asbestmateriaal	Prefab - afwerking - Vloerzeil
Bindmiddel van asbestmateriaal	Karton - papier - viltachtig
Gebondenheid op basis van bindmiddel	Niet-hechtgebonden
Hoeveelheid (oppervlakte - aantal)	• 6,00 m <sup>2</sup> - 1 stuk
Totale oppervlakte	6,00 m <sup>2</sup>
Eenvoudig bereikbaar	Ja
Bevestigingswijze	• Verlijmd, ingegoten, versmeerd
Identificatiemethode	Vaststelling met monstername
Destructieve handeling voor identificatie	Nee
Opmerking	Deze oppervlakte is niet gemeten geweest meer een schatting bij benadering voor alle aanwezige vinylvloeren, deze hoeveelheid mag niet gebruikt worden als maatstaf van heffing.

- Zorg voor een veilig beheer. Vermijd het beschadigen van het asbestmateriaal. Controleer de toestand jaarlijks op wijzigingen.

- Hermetische zone (erkend asbestverwijderaar)  
Vloerzeilen mogen uitsluitend worden verwijderd door een erkende verwijderaar. Het verwijderen van dit zeil is zeer specifiek en vereist de nodige ervaring en diploma's om dit op een veilige manier uit te voeren. Probeer deze toepassing zeker niet zelf te verwijderen!

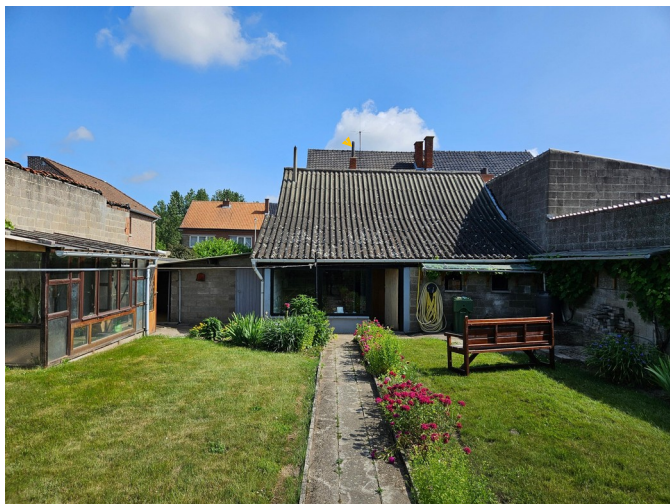
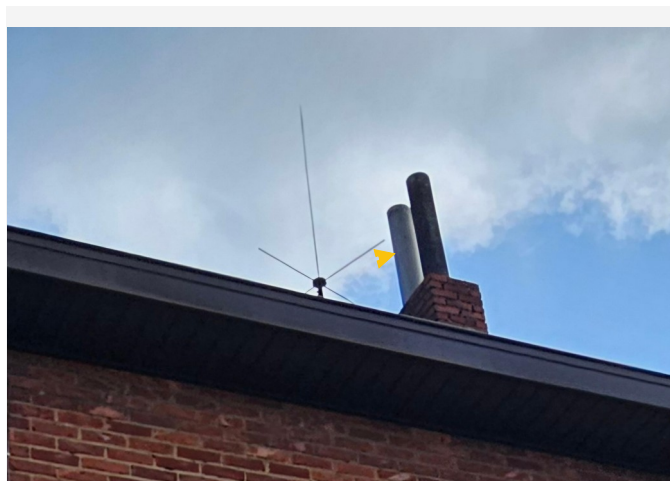
Het asbestmateriaal valt onder de mijlpaal van 2034.

Verwijderen

- Eenvoudige handelingen: enkel door erkend asbestverwijderaar  
Er werd geen staal genomen van het materiaal, dit met kans op breuk - schade.

Dit type buis bevat meestal asbest.

Eindbeoordeling materiaalarisico	Laag materiaalarisico en/of verlaagde kans op vezelvrijgave
----------------------------------	---

Gebondenheid	Categorie 1: hechtgebonden in oorsprong
Asbestsoort (vezeltype)	Crocidoliet aanwezig
Asbestconcentratie	Laag (< 50%)
Afschermingsgraad van het gehele materiaal	Geheel of deels vrij aan de buitenlucht
Toestand van het materiaal	Licht beschadigd, licht verweerd. Intact calciumsilicaatmateriaal of categorie III 'gebondenheid'

Beschrijving	Rookgaskanaal in asbest cement
Omgeving	Buiten
Primaire drager	HVAC infrastructuur en uitrusting
Asbestmateriaal	Rookgaskanaal
Bindmiddel van asbestmateriaal	Cement
Gebondenheid op basis van bindmiddel	Hecht
Hoeveelheid (lengte - omtrek - dikte - aantal)	<ul style="list-style-type: none"><li>• 1,50 m - 60,00 cm - 1,50 cm - 2 stuks</li></ul>
Totaal volume	0,027 m <sup>3</sup>
Eenvoudig bereikbaar	Ja
Bevestigingswijze	<ul style="list-style-type: none"><li>• Geklemd</li><li>• Verlijmd, ingegoten, versmeerd</li></ul>
Identificatiemethode	Vaststelling zonder monstername
Destructieve handeling voor identificatie	Nee
Opmerking	Deze oppervlakte werd niet gemeten, maar geschat op basis van een benadering voor alle aanwezige rookgaskanalen. Deze schatting mag niet worden gebruikt als maatstaf voor heffingen.

- Zorg voor een veilig beheer. Vermijd het beschadigen van het asbestmateriaal. Controleer de toestand jaarlijks op wijzigingen.

Vermoedelijk loopt de buis door in een kanaal in de gemetste schouw, dit vereist specifieke bijkomende maatregelen en voldoende expertise om deze buis correct te verwijderen zonder de buis stuk te maken. Bij het verwijderen kan stof voorkomen.

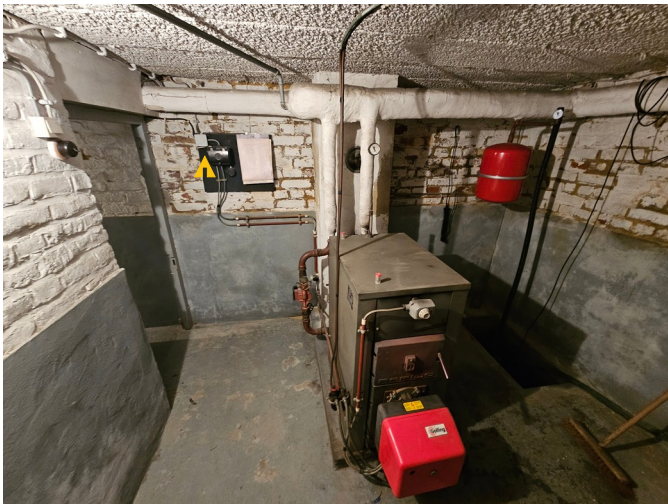
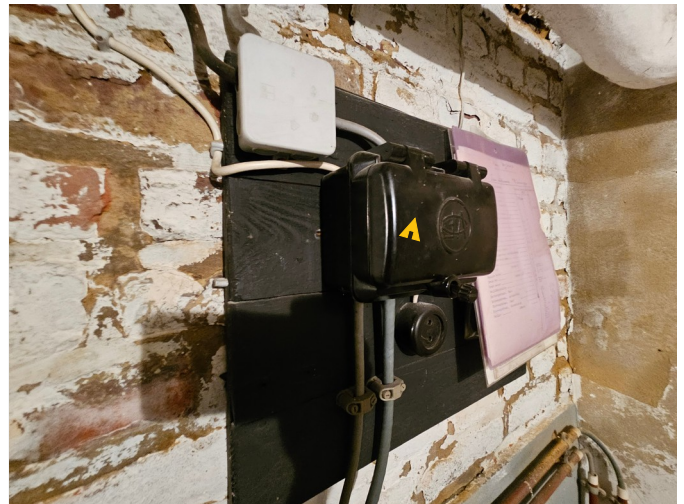
Het asbestmateriaal valt onder de mijlpaal van 2040.

Zorgvuldig beheren

Eindbeoordeling materiaalarisico	Laag materiaalarisico en/of verlaagde kans op vezelvrijgave
----------------------------------	---

Gebondenheid	Categorie 1: hechtgebonden in oorsprong
Asbestsoort (vezeltype)	Crocidoliet aanwezig
Asbestconcentratie	Laag (< 50%)
Afschermingsgraad van het gehele materiaal	Geheel of deels (ook) vrij aan de binnenlucht
Toestand van het materiaal	Onbeschadigd, niet verweerd

Beschrijving	Bakeliet elektrisch schakelmateriaal
Omgeving	Binnen
Primaire drager	Communicatie en elektrische infrastructuur en uitrusting
Asbestmateriaal	Plaat, paneel, tablet - Type Bakeliet
Bindmiddel van asbestmateriaal	Kunststof of -hars
Gebondenheid op basis van bindmiddel	Hecht
Hoeveelheid (oppervlakte - dikte - aantal)	<ul style="list-style-type: none"> <li>• 0,40 m<sup>2</sup> - 0,30 cm - 1 stuk</li> </ul>
Totaal volume	0,001 m <sup>3</sup>
Eenvoudig bereikbaar	Ja
Bevestigingswijze	<ul style="list-style-type: none"> <li>• Geschroefd</li> </ul>
Identificatiemethode	Vaststelling zonder monsternamen
Destructieve handeling voor identificatie	Nee
Opmerking	<p>Deze oppervlakte werd niet gemeten, maar geschat op basis van een benadering voor alle aanwezige schakelaars. Deze schatting mag niet worden gebruikt als maatstaf voor heffingen. Als deskundige hebben wij geverifieerd dat het materiaal inderdaad bakeliet betreft en geen harde PVC. Bakeliet wordt door ons beschouwd als een asbestverdachte toepassing, aangezien het in veel gevallen asbesthoudend is. We hebben echter geen staalname uitgevoerd om de functionaliteit van de schakelaars niet in gevaar te brengen.</p>

- Zorg voor een veilig beheer. Vermijd het beschadigen van het asbestmateriaal. Controleer de toestand jaarlijks op wijzigingen.

- Eenvoudige handelingen: mag via doe-het-zelf of door werknemer(s) met opleidingsattest eenvoudige handelingen  
Raadpleeg de actuele wetgeving op de website van OVAM. Onder strikte voorwaarden kan het eventueel toegestaan zijn om deze toepassing zelf te verwijderen. Bij twijfel wordt echter sterk aangeraden om een erkende asbestverwijderaar te raadplegen. Zorg er bovendien voor dat u zich goed informeert via de websites van OVAM en andere officiële bronnen over de vereiste persoonlijke beschermingsmaatregelen en de richtlijnen voor het veilig verwijderen van asbest.

Houd er rekening mee dat deze toepassingen vaak onder spanning staan. Het is daarom aan te raden om ook een elektricien te raadplegen, aangezien het werken aan of verwijderen van deze toepassingen specifieke technische kennis vereist.

Het wegnemen van deze toepassing kan met de nodige preventiemaatregelen (zie onderaan verslag) en voorzichtigheid zelf uitgevoerd worden.

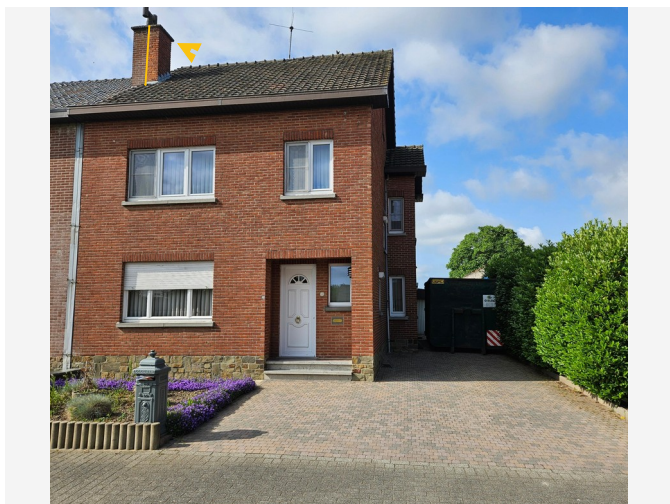
Situeringsfoto

**Reden:** Het te onderzoeken materiaal situeert zich hoger dan 3,50 m te rekenen vanaf een veilige ondergrond

**Uitleg van de asbestdeskundige:** Het rookgaskanaal is niet beoordeeld. Aan de buitenzijde is het hoger dan 3,5 meter om de schoorsteen te inspecteren. Het is niet zichtbaar of er een asbestverdacht rookgaskanaal aanwezig is in de schoorsteen. Conform ons inspectieprotocol mogen wij een beperking invoeren voor hoogtes hoger dan 3,5 m.

De linkse schoorsteen op de foto (het zijn 2 schoorstenen tegen elkaar) bevat wel een asbestverdachte schouwhoed. Deze behoort toe aan het huis erlans en behoort dus niet toe aan het inspectiegebied.

(Asbest)materiaal	Rookgaskanaal
Karakterisatie	Asbest (verdacht)
Primaire drager	HVAC infrastructuur en uitrusting

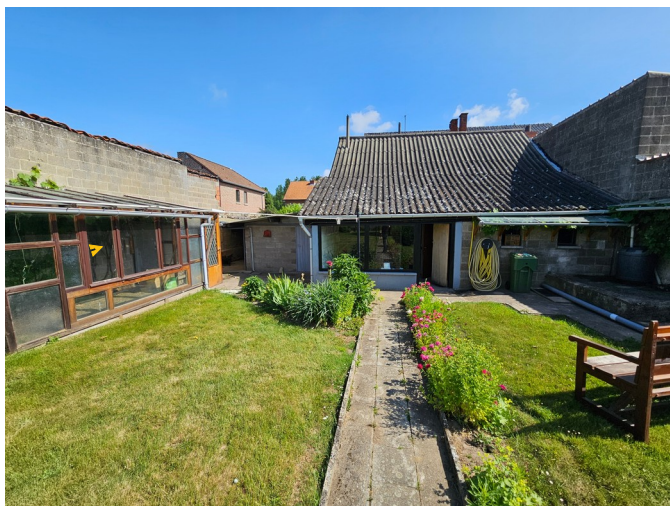
*Situeringsfoto*

Opmerking	Constructies gebouwd na het jaar 2000 worden uitgesloten van inspectie. Een luchtfoto van Geopunt werd toegevoegd aan de bewijsdocumenten.
-----------	---

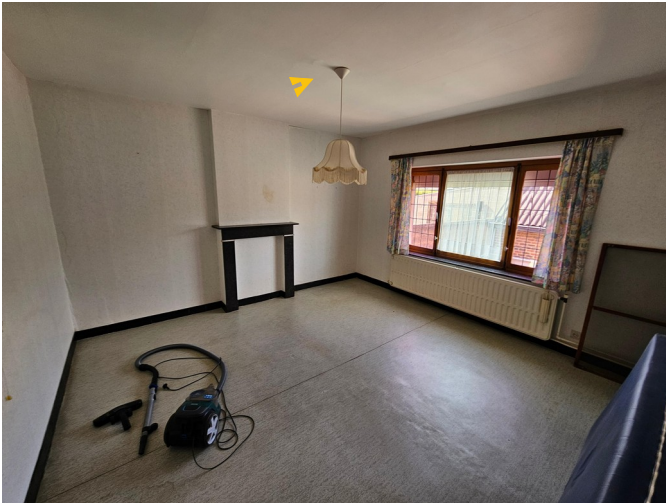
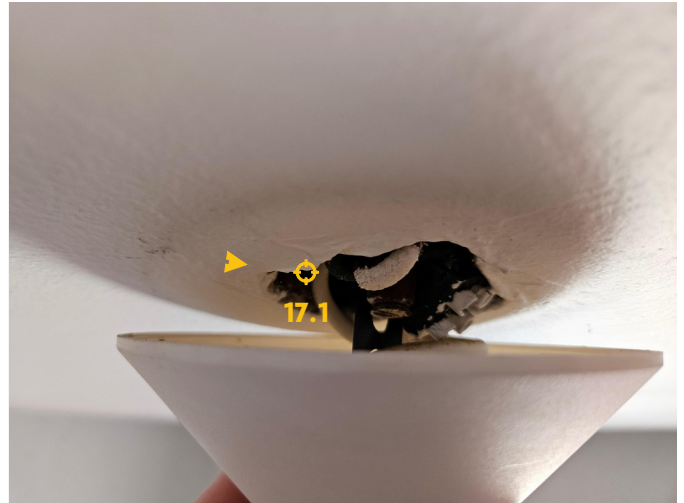
## Fiche 17: Pleisterwerk plafond

Geen asbest

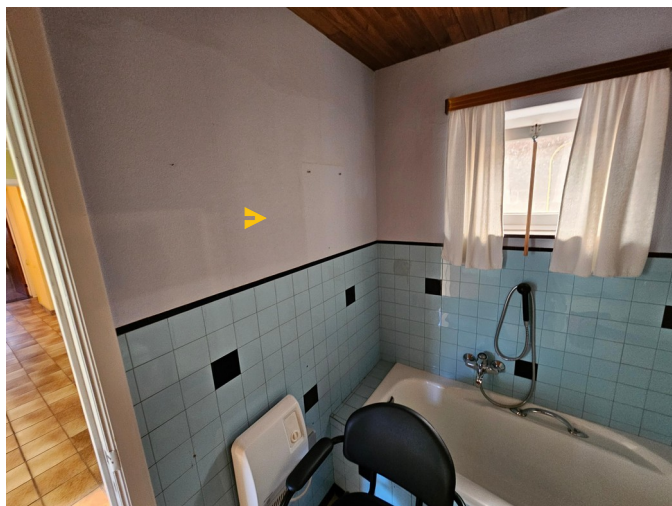
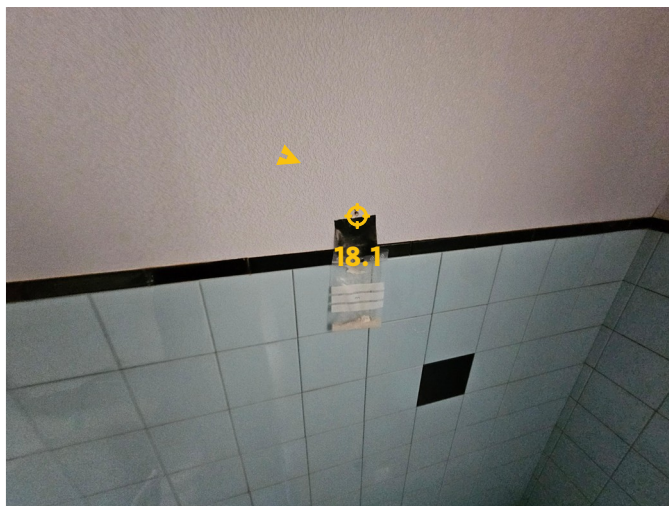
## Fiche 18: Pleisterwerk muren

Geen asbest

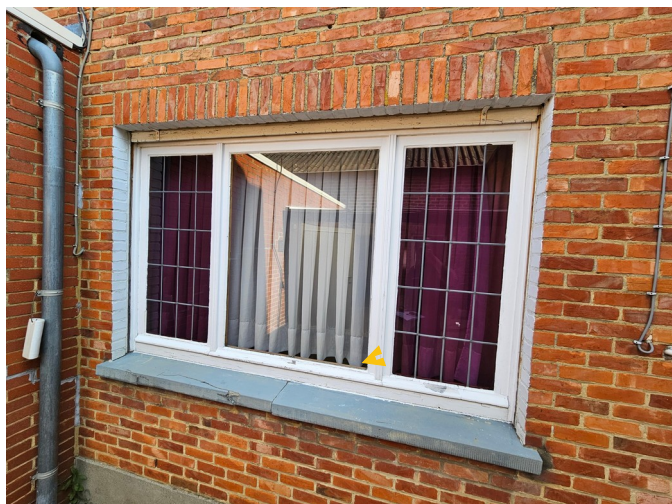
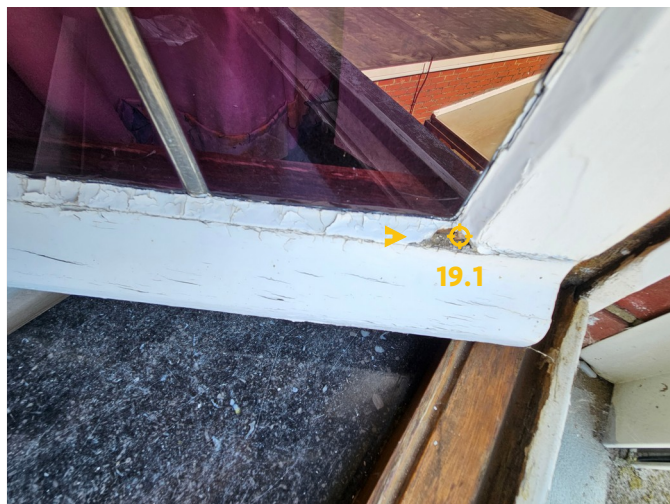
## Fiche 19: Kit ramen

Geen asbest
