Asbestinventarisatetest

Posterijstraat 74, 8793 Waregem

Attestnummer : 20250606-000078.000

Uitgegeven op : 06.06.2025

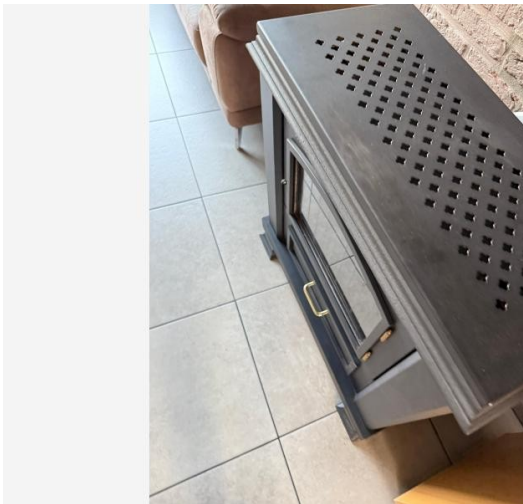
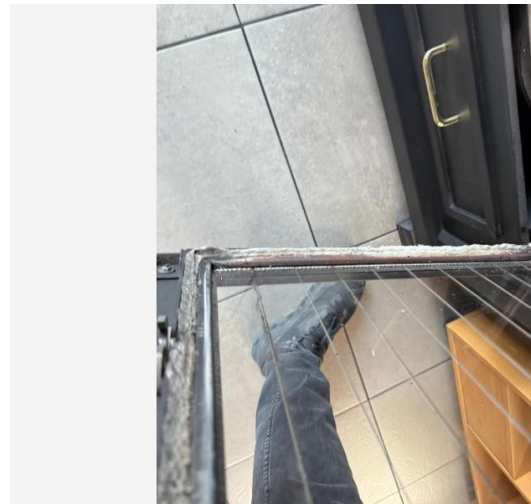
Eindbeoordeling materiaalrisico	Verhoogd materiaalrisico en/of verhoogde kans op vezelvrijgave
---------------------------------	--

Beschrijving	Kachelkoord
Omgeving	Grenst aan binnen- en buitenlucht
Primaire drager	HVAC infrastructuur en uitrusting
Asbestmateriaal	Koord, lint, band, strip
Bindmiddel van asbestmateriaal	Weinig of geen bindmiddel (textiel, bevolking, ...)
Gebondenheid op basis van bindmiddel	Niet-hechtgebonden
Hoeveelheid (lengte - omtrek - aantal)	• 1,00 m - 1,00 cm - 1 stuk
Totale oppervlakte	0,01 m ²
Eenvoudig bereikbaar	Ja
Bevestigingswijze	• Geklemd
Identificatiemethode	Vaststelling zonder monsternamen
Destructieve handeling voor identificatie	Nee
Opmerking	<p>Asbestverdacht</p> <p>Deze oppervlakte, volumes en gewichten zijn niet gemeten, maar geschat op basis van een benadering</p> <p>(de opgegeven hoeveelheden mogen niet gebruikt worden als maatstaf voor heffingen).</p>

Verwijderen

- Zorg voor een veilig beheer. Vermijd het beschadigen van het asbestmateriaal. Controleer de toestand jaarlijks op wijzigingen.
- Voer bijkomende staalname(s) uit.

- Eenvoudige handelingen: enkel door erkend asbestverwijderaar
Eventuele verwijdering aangeraden door opgeleid vakpersoneel of door erkend asbestverwijderaar

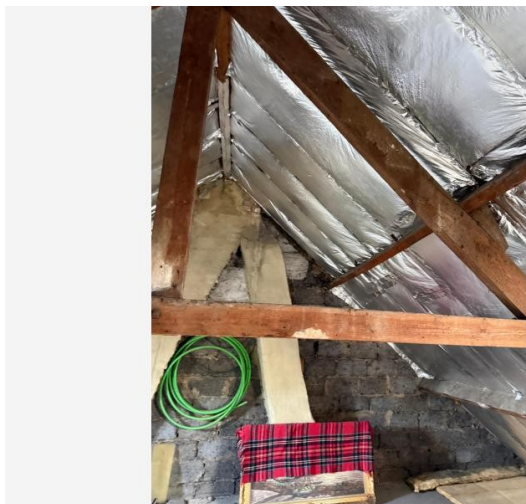
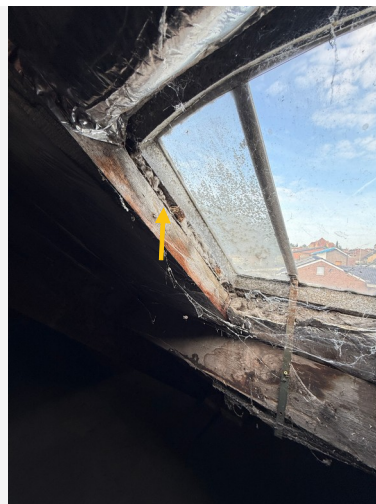
Eindbeoordeling materiaalrisico	Verhoogd materiaalrisico en/of verhoogde kans op vezelvrijgave
---------------------------------	--

Beschrijving	Onderdak type menuiserite
Omgeving	Binnen
Primaire drager	Schuin dak
Asbestmateriaal	Plaat, paneel, tablet - Type Menuiserite
Bindmiddel van asbestmateriaal	Cement
Gebondenheid op basis van bindmiddel	Hecht
Hoeveelheid (oppervlakte - dikte - aantal)	<ul style="list-style-type: none">• 90,00 m² - 0,35 cm - 1 stuk
Totaal volume	0,315 m ³
Eenvoudig bereikbaar	<p>Nee</p> <ul style="list-style-type: none">• Het asbestmateriaal is bedekt (uitgezonderd laag verf, coating, behang, kunststof, textiel) en het wegnemen van het bedekkende materiaal kan niet zonder het bedekkende materiaal te beschadigen.
Bevestigingswijze	<ul style="list-style-type: none">• Geklemd• Onbekend
Identificatiemethode	Vaststelling zonder monstername
Destructieve handeling voor identificatie	Nee
Opmerking	Deze oppervlakte, volumes en gewichten zijn niet gemeten, maar geschat op basis van een benadering van de aanwezige onderdakplaten (de opgegeven hoeveelheden mogen niet gebruikt worden als maatstaf voor heffingen)

Maatregelen nemen

- Zorg voor een veilig beheer. Vermijd het beschadigen van het asbestmateriaal. Controleer de toestand jaarlijks op wijzigingen.
- Scherm in afwachting van verwijdering het asbestmateriaal af van luchtstromingen en verstoring: bijvoorbeeld door het te verpakken, te fixeren, af te dekken, signalisatie - afbakening aan te brengen, ...
- Voer bijkomende staalname(s) uit.

- Eenvoudige handelingen: mag via doe-het-zelf of door werknemer(s) met opleidingsattest eenvoudige handelingen
Eventuele verwijdering door werknemer(s) met opleidingsattest eenvoudige handelingen

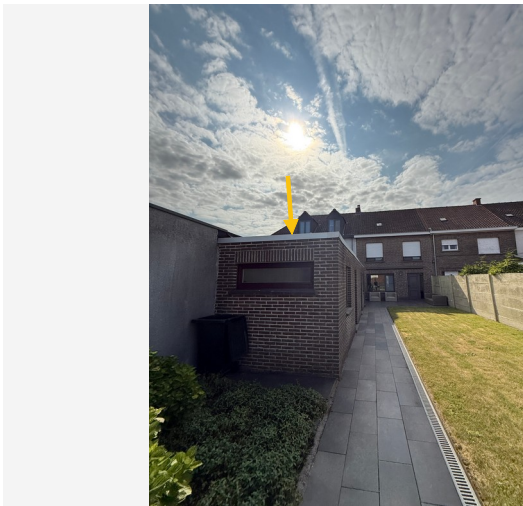
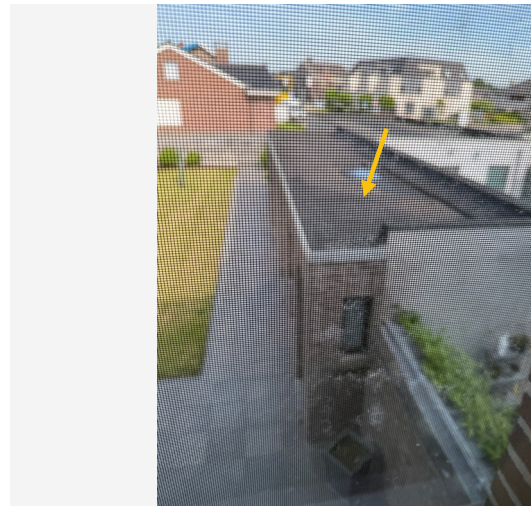
Eindbeoordeling materiaalrisico	Zeer laag materiaalrisico en/of zeer lage kans op vezelvrijgave
---------------------------------	---

Beschrijving	Roofing plat dak
Omgeving	Buiten
Primaire drager	Plat dak
Asbestmateriaal	Dak- en gevelbekleding - Roofing
Bindmiddel van asbestmateriaal	Bitumen (roofing, teer, asfalt)
Gebondenheid op basis van bindmiddel	Hecht
Hoeveelheid (oppervlakte - aantal)	<ul style="list-style-type: none">• 24,00 m² - 1 stuk
Totale oppervlakte	24,00 m ²
Eenvoudig bereikbaar	Nee <ul style="list-style-type: none">• Verwijdering tast de bouwkundige integriteit aan.
Bevestigingswijze	<ul style="list-style-type: none">• Verlijmd, ingegoten, versmeerd
Identificatiemethode	Vaststelling zonder monstername Motivatie: Groot risico op structurele gevolgschade (lekschade, werking installatie,...)
Destructieve handeling voor identificatie	Nee
Opmerking	Deze oppervlakte, volumes en gewichten zijn niet gemeten, maar geschat op basis van een benadering van de aanwezige roofing (de opgegeven hoeveelheden mogen niet gebruikt worden als maatstaf voor heffingen). We kunnen geen uitspraak doen over de onderliggende lagen. Bij renovatie of sloop dient er een destructief onderzoek uitgevoerd te worden van de roofing.

Zorgvuldig beheren

- Zorg voor een veilig beheer. Vermijd het beschadigen van het asbestmateriaal. Controleer de toestand jaarlijks op wijzigingen.
- Voer bijkomende staalname(s) uit.

- Eenvoudige handelingen: enkel door erkend asbestverwijderaar
Eventuele verwijdering aangeraden door erkend asbestverwijderaar

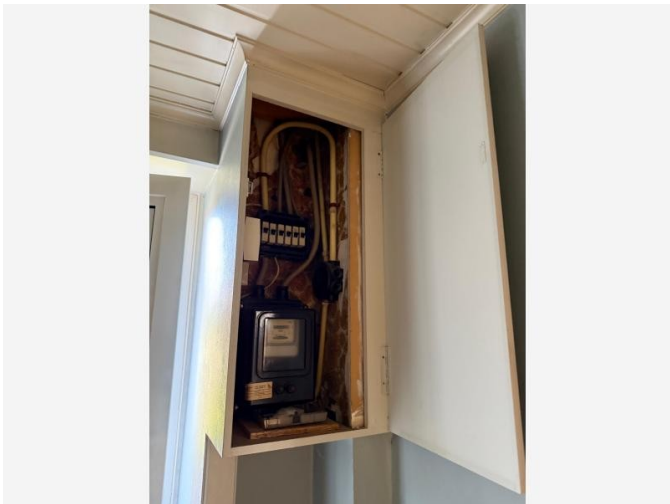
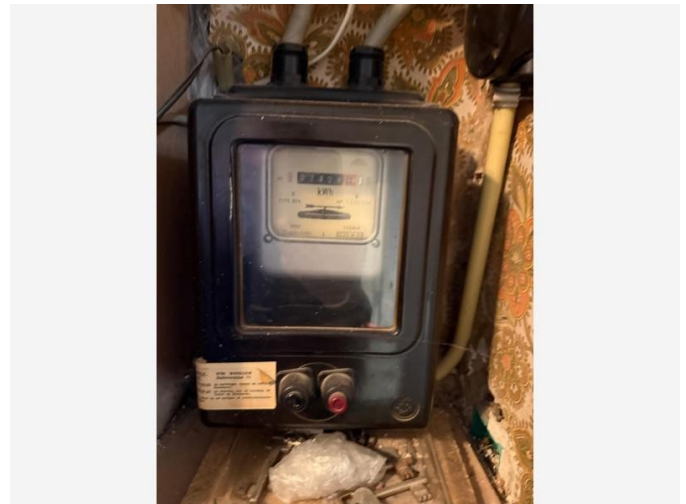
Eindbeoordeling materiaalarisico	Laag materiaalarisico en/of verlaagde kans op vezelvrijgave
----------------------------------	---

Beschrijving	bakeliet schakelkasten en schakelaars
Omgeving	Grenst aan binnen- en buitenlucht
Primaire drager	Communicatie en elektrische infrastructuur en uitrusting
Asbestmateriaal	Plaat, paneel, tablet - Type Bakeliet
Bindmiddel van asbestmateriaal	Kunststof of -hars
Gebondenheid op basis van bindmiddel	Hecht
Hoeveelheid (oppervlakte - dikte - aantal)	• 0,10 m ² - 0,50 cm - 1 stuk
Totaal volume	< 0,001 m ³
Eenvoudig bereikbaar	Ja
Bevestigingswijze	• Geschroefd
Identificatiemethode	Vaststelling zonder monstername
Destructieve handeling voor identificatie	Nee
Opmerking	bakeliet schakelkasten en schakelaars algemeen aanwezig in gebouw

Zorgvuldig beheren

- Zorg voor een veilig beheer en verwijder dit asbestmateriaal wanneer het bij werken eenvoudig bereikbaar wordt. Controleer de toestand jaarlijks op wijzigingen.
- Voer bijkomende staalname(s) uit.

- Eenvoudige handelingen: mag via doe-het-zelf of door werknemer(s) met opleidingsattest eenvoudige handelingen
In zijn geheel zonder beschadigen

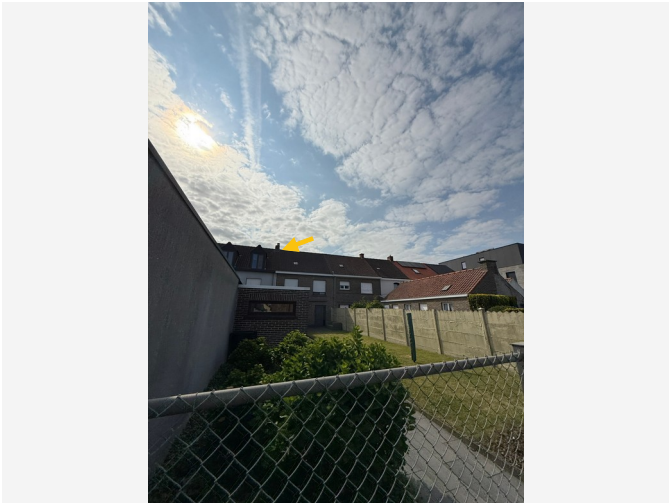
Situeringsfoto

Tijdelijke beperking

Reden: Er is geen volledige risicobeoordeling mogelijk

Uitleg van de asbestdeskundige: mogelijk AC buis in schoorstenen

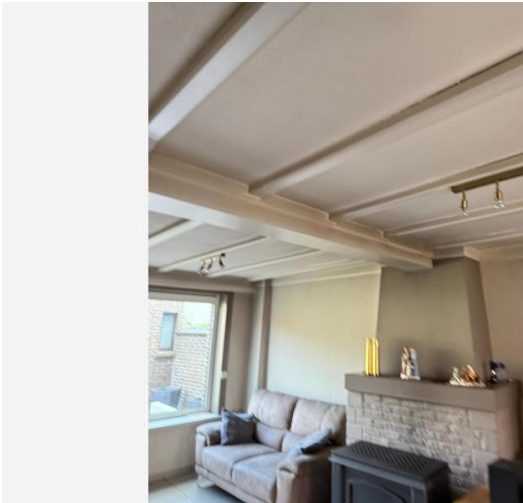
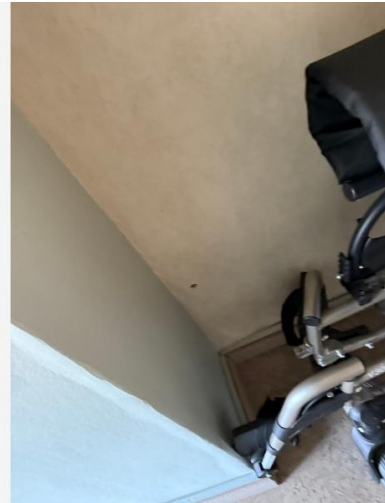
Fiche 11: Pleisterwerk muren

Geen asbest

#	Type	Referentie	Resultaat
11.1	Mengmonster	M01	Geen asbest
