Asbestinventarisatattest

Geraardsbergenstraat 96, 9600 Ronse

Attestnummer : 20250520-000583.000

Uitgegeven op : 20.05.2025

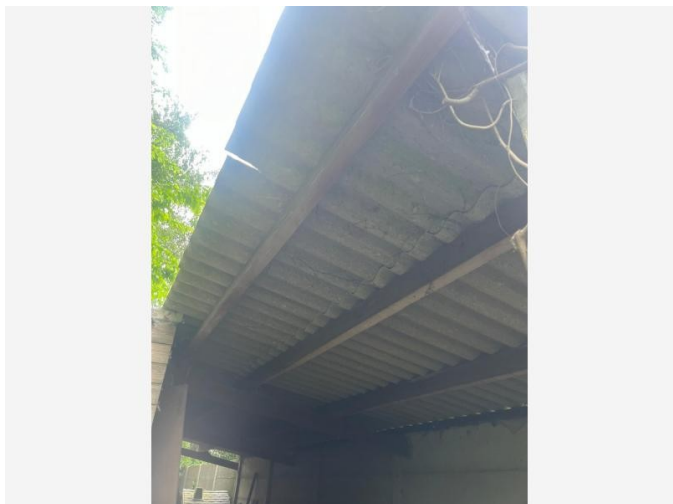
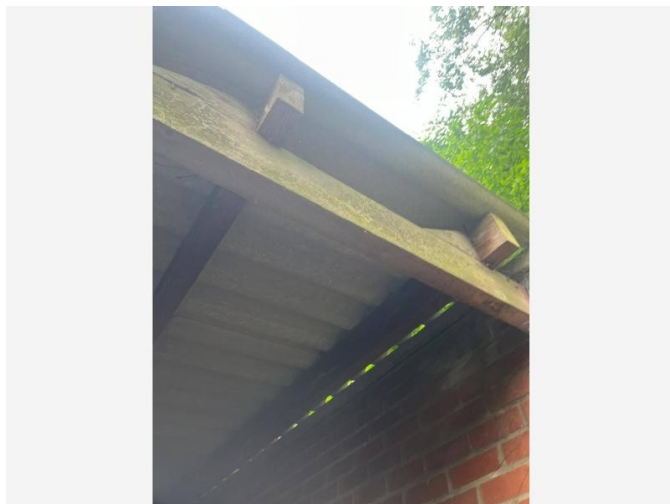
Beschrijving	Type	Actie
1. Golfplaten	Asbestmateriaal	Verwijderen

Het asbestmateriaal valt onder de mijlpaal van 2034.

Eindbeoordeling materiaalisico	Verhoogd materiaalisico en/of verhoogde kans op vezelvrijgave
--------------------------------	---

Gebondenheid	Categorie 1: hechtgebonden in oorsprong
Asbestsoort (vezeltype)	Crocidoliet aanwezig
Asbestconcentratie	Laag (< 50%)
Afschermingsgraad van het gehele materiaal	Geheel of deels vrij aan de buitenlucht
Toestand van het materiaal	Matig beschadigd, matig verweerd

Beschrijving	Golfplaten
Omgeving	Buiten
Primaire drager	Schuin dak
Asbestmateriaal	Dak- en gevelbekleding - Golfplaat
Bindmiddel van asbestmateriaal	Cement
Gebondenheid op basis van bindmiddel	Hecht
Hoeveelheid (oppervlakte - aantal)	• 40,00 m ² - 1 stuk
Totale oppervlakte	40,00 m ²
Eenvoudig bereikbaar	Ja
Bevestigingswijze	• Onbekend
Identificatiemethode	Vaststelling zonder monsternamen
Destructieve handeling voor identificatie	Nee
Opmerking	Hoeveelheden zijn slechts een ruwe schatting en mogen niet gebruikt worden voor de opmaak van verwijderingsoffertes.

Verwijderen

- Zorg voor een veilig beheer. Vermijd het beschadigen van het asbestmateriaal. Controleer de toestand jaarlijks op wijzigingen.
- Hemelwater dat afspoelt van asbestcement daken of gevels kan asbestdeeltjes bevatten. Gebruik het enkel voor gesloten circuits (bv. spoelen toiletten). Reinig na het vervangen van het dak of de gevel de dakgoten en regenwaterput of -ton om asbesthoudend sediment of slib te verwijderen
- Voer bijkomende staalname(s) uit.

- Eenvoudige handelingen: mag via doe-het-zelf of door werknemer(s) met opleidingsattest eenvoudige handelingen
De toepassing kan in zijn geheel verwijderd worden zonder verdere beschadiging door een werknemer met opleidingsattest eenvoudige handelingen.

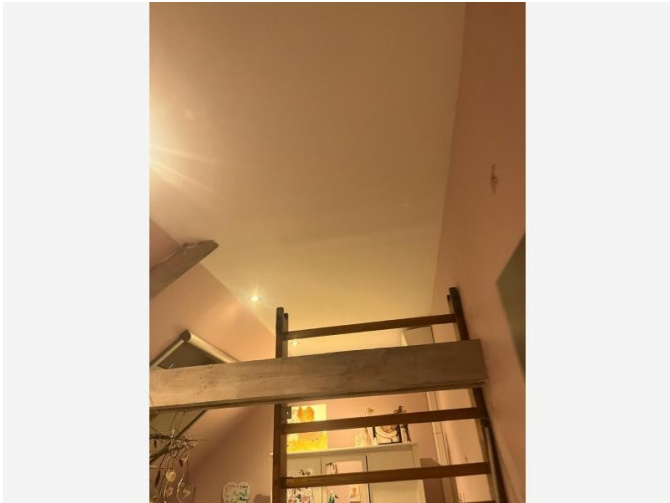
Onderliggende lagen niet inspecteerbaar.

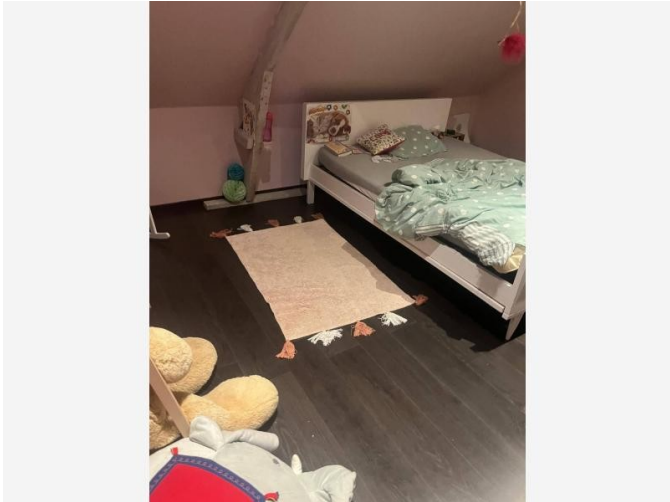
Fiche 3: Onderliggende lagen - vloeren - plafonden - tegels

Onderliggende lagen vallen buiten de scope van het onderzoek, bij beschadiging of renovatie dienen onderliggende lagen onderzocht te worden om de aanwezigheid van asbesttoepassingen uit te sluiten.

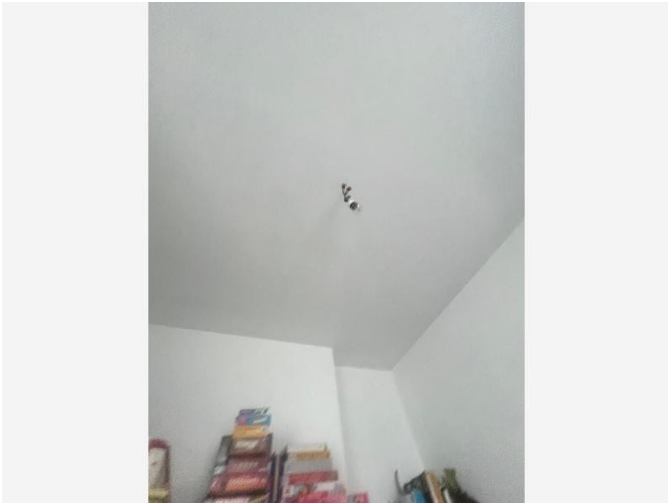
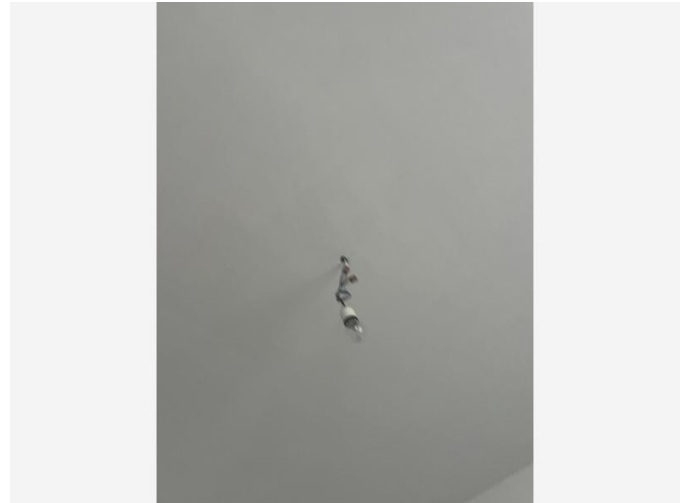
Fiche 4: Pleisterwerk plafond

Geen asbest

#	Type	Referentie	Resultaat
4.1	Mengmonster	MM02 Pleisterwerk plafond	Geen asbest

Beschrijving	Pleisterwerk plafond
Omgeving	Binnen
Primaire drager	Plafond
Bindmiddel van materiaal	Gips - kalk
Gebondenheid op basis van bindmiddel	Niet-hechtgebonden
Hoeveelheid (oppervlakte - dikte - aantal)	• 120,00 m ² - 0,60 cm - 1 stuk
Totaal volume	0,72 m ³
Identificatiemethode	Vaststelling met monstername
Destructieve handeling voor identificatie	Nee
Opmerking	Plafonden bevatten pleisterwerk.

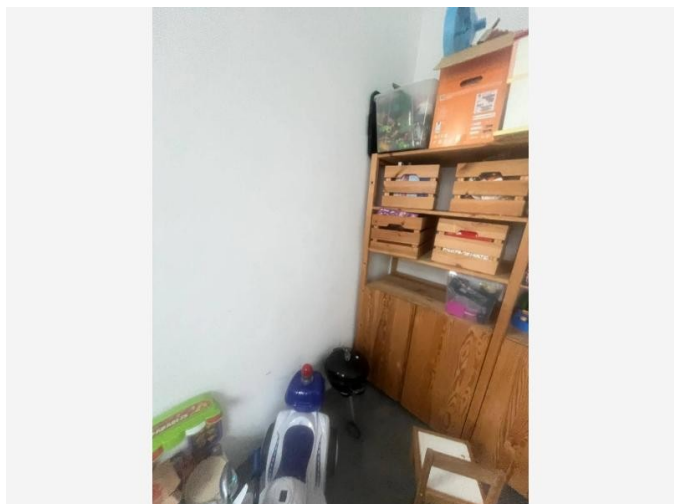
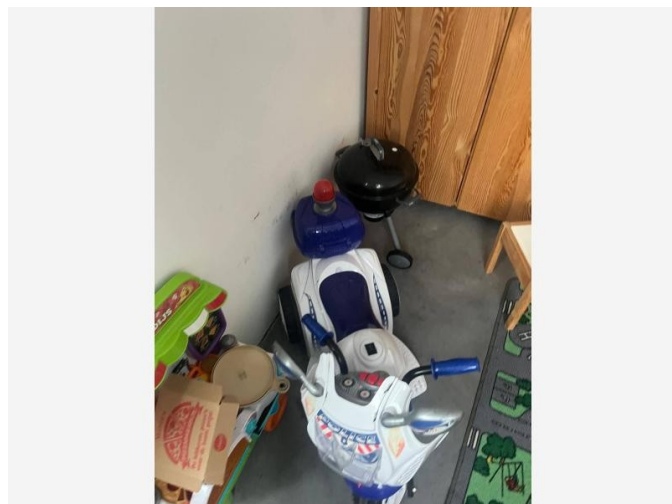
Fiche 5: Pleisterwerk muur

Geen asbest

#	Type	Referentie	Resultaat
5.1	Mengmonster	MM01 Pleisterwerk muur	Geen asbest

Beschrijving	Pleisterwerk muur
Omgeving	Binnen
Primaire drager	Binnenwand
Bindmiddel van materiaal	Gips - kalk
Gebondenheid op basis van bindmiddel	Niet-hechtgebonden
Hoeveelheid (oppervlakte - dikte - aantal)	• 100,00 m ² - 0,50 cm - 1 stuk
Totaal volume	0,50 m ³
Identificatiemethode	Vaststelling met monstername
Destructieve handeling voor identificatie	Nee
Opmerking	Binnenmuren bevatten pleisterwerk.
