Asbestattest (OVAM)

Schijfstraat 50/11, 2020 Antwerpen

Attestnummer : 20250506-000318.000

Zone 1: Hoofdgebouw

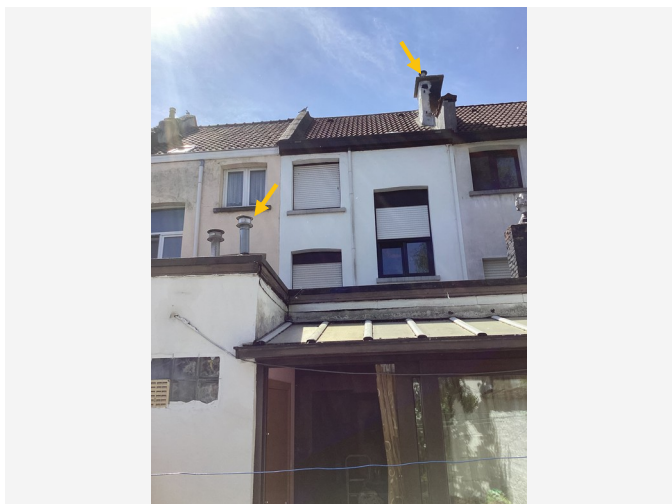
Situeringsfoto

Tijdelijke beperking

Reden: Het te onderzoeken materiaal situeert zich hoger dan 3,50 m te rekenen vanaf een veilige ondergrond

Uitleg van de asbestdeskundige: De binnenzijde van de schouw kon niet geïnspecteerd worden. Ook van buitenaf was inspectie onmogelijk omwille van de hoogte(hoger dan 3.5m). Asbestverdachte toepassingen kunnen aanwezig zijn. Dit betreft een beperking op middellange termijn.

(Asbest)materiaal	Rookgaskanaal
Karakterisatie	Asbest (verdacht)
Primaire drager	HVAC infrastructuur en uitrusting

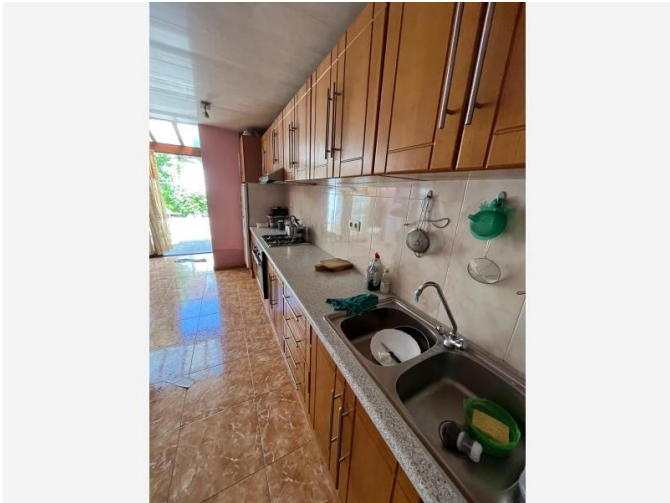
Op moment van de inspectie kon niet worden nagegaan of de tegellijm onder de vloertegels of achter de plinttegels asbestverdacht is. Bij renovatie of verwijdering van de tegels dient het materiaal te worden geanalyseerd voor de werken van start gaan.

Identificatiemethode	Redelijk vermoeden
(Asbest)materiaal	In-situ afwerkingslagen - Lijm laag

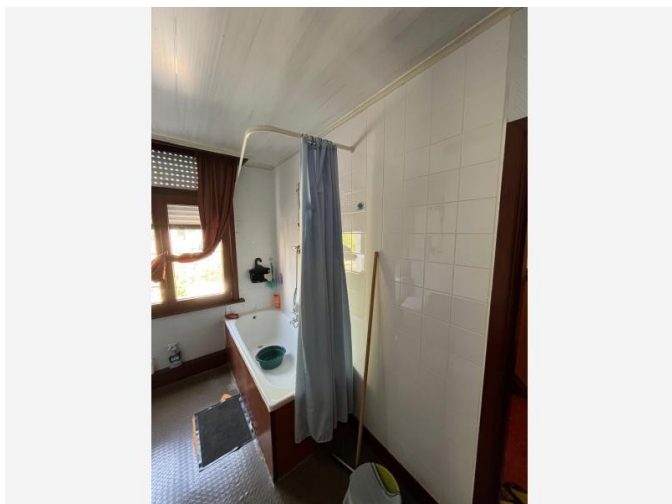
Op moment van de inspectie kon niet worden nagegaan of de tegellijm achter de muurtegels/plinten asbestverdacht is. Bij renovatie of verwijdering van de tegels dient het materiaal te worden geanalyseerd voor de werken van start gaan.

Identificatiemethode	Redelijk vermoeden
Primaire drager	Binnenwand
(Asbest)materiaal	In-situ afwerkingslagen - Lijm laag

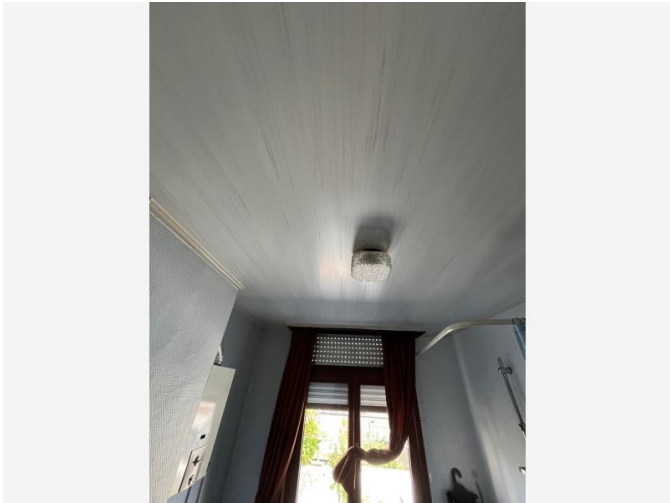
Het plafond bestaat uit niet-asbestverdachte pvc platen . Zonder destructie is het niet mogelijk om na te gaan of er asbestverdachte materialen aanwezig zijn achter de gipskartonplaten/hout-/pvc platen.

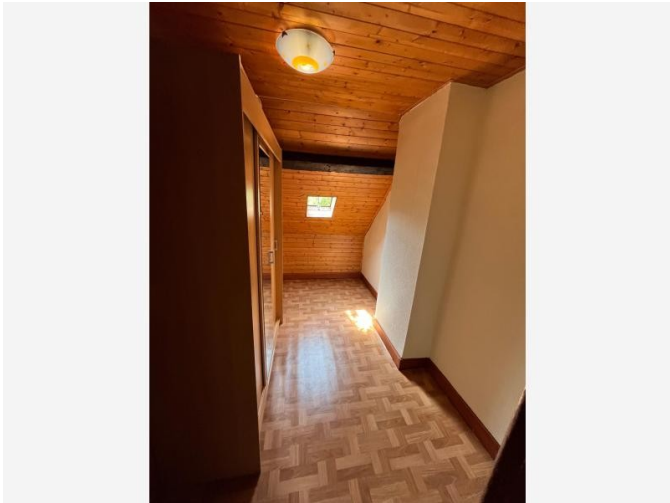
Het plafond bestaat uit niet-asbestverdachte hout platen . Zonder destructie is het niet mogelijk om na te gaan of er asbestverdachte materialen aanwezig zijn achter de gipskartonplaten/hout-/pvc platen.

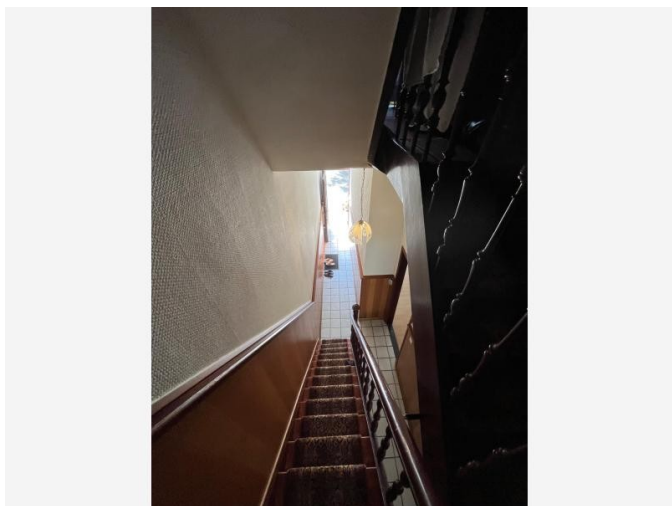
De valse wand(en)/voorzetwand(en) bestaat(bestaan) uit niet-asbestverdachte hout platen. Zonder destructie is het niet mogelijk om na te gaan of er asbestverdachte materialen aanwezig zijn achter de valse wand(en)/voorzetwand(en)

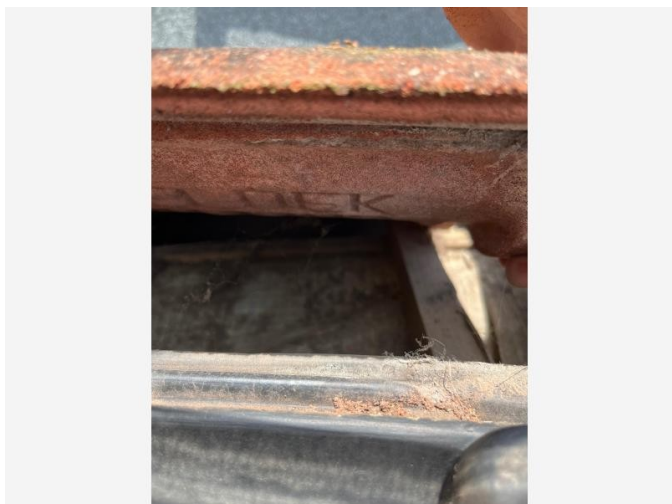
Tijdens de inspectie kon het onderdak worden geïnspecteerd en werd er vastgesteld dat dit niet bestaat uit asbestverdacht materiaal. Dit werd steekproefgewijs vastgesteld op volgende plaats(en):

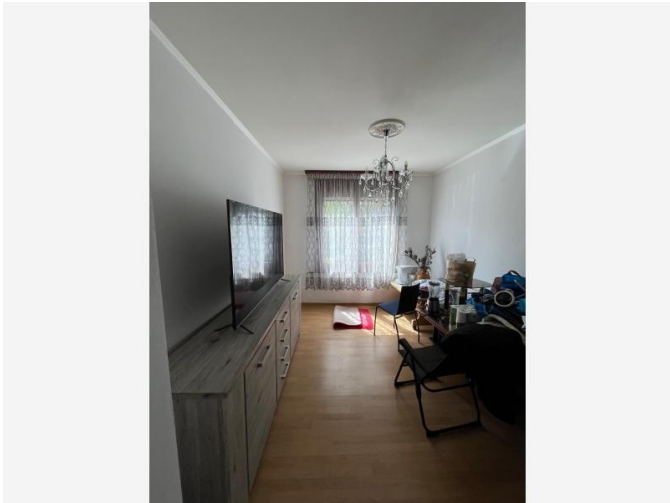
Het plafond bestaat uit niet-asbestverdachte gipskartonplaten platen . Zonder destructie is het niet mogelijk om na te gaan of er asbestverdachte materialen aanwezig zijn achter de gipskartonplaten/hout-/pvc platen.

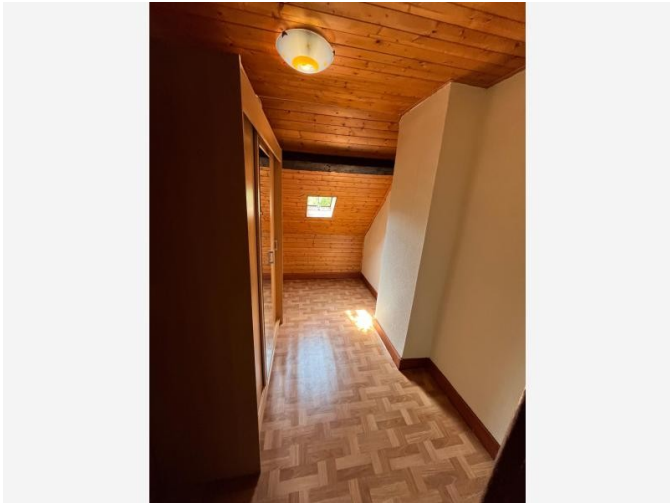
De aanwezige vloerbekleding is niet asbestverdacht. De onderliggende laag was echter niet inspecteerbaar zonder destructie tijdens de inspectie. Mogelijk is de onderliggende laag asbestverdacht.

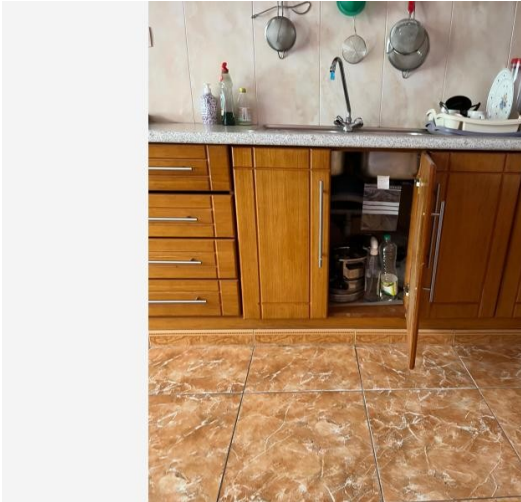
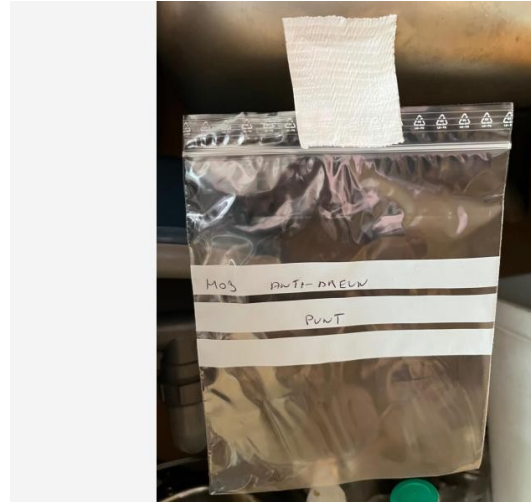
Fiche 10: Ontdreuningsplaat/anti-dreunplaat onder spoelbak

Geen asbest

#	Type	Referentie	Resultaat
10.1	Puntmonster	M03	Geen asbest

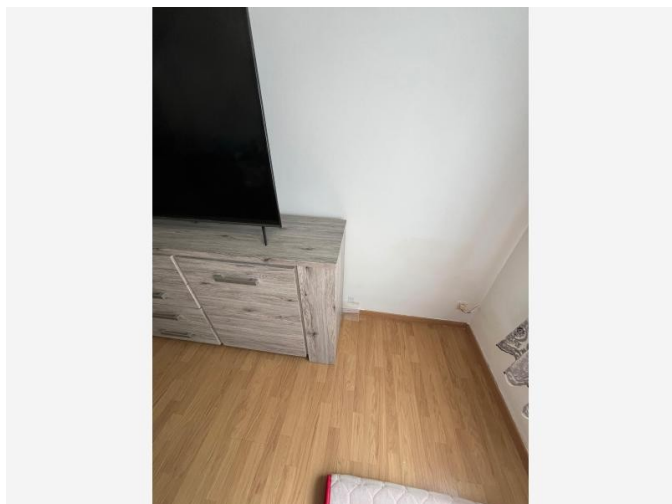
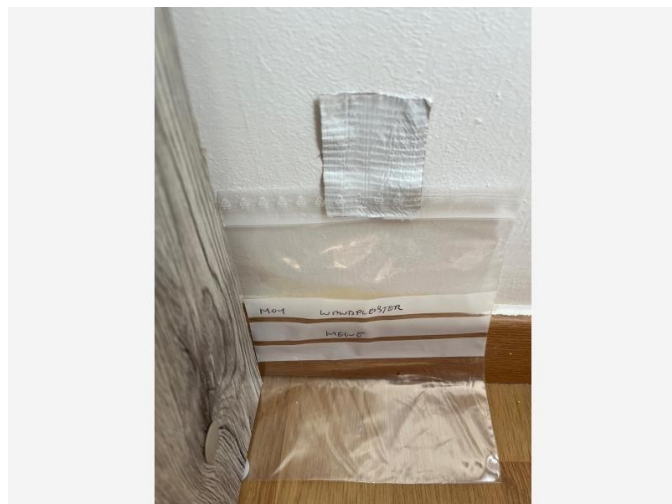
Fiche 11: Pleisterwerk wanden

Geen asbest

#	Type	Referentie	Resultaat
11.1	Mengmonster	M01	Geen asbest

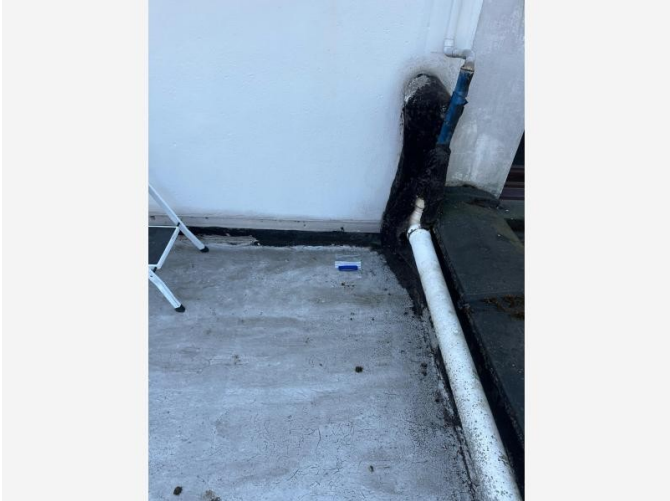
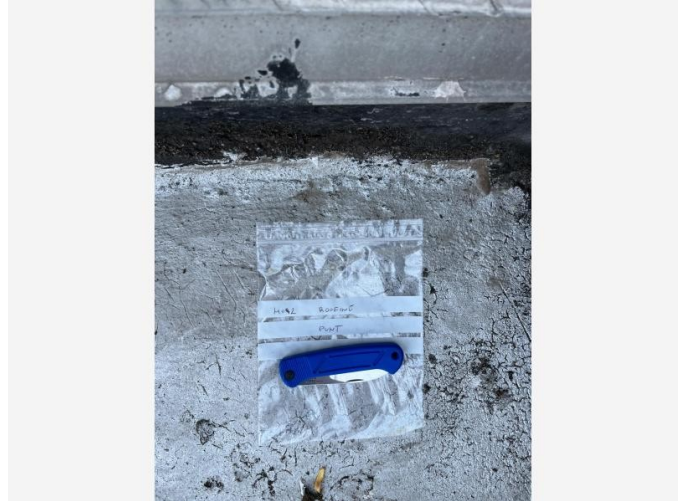
Fiche 12: Dakbedekking - Roofing

Geen asbest

#	Type	Referentie	Resultaat
12.1	Puntmonster	M02	Geen asbest

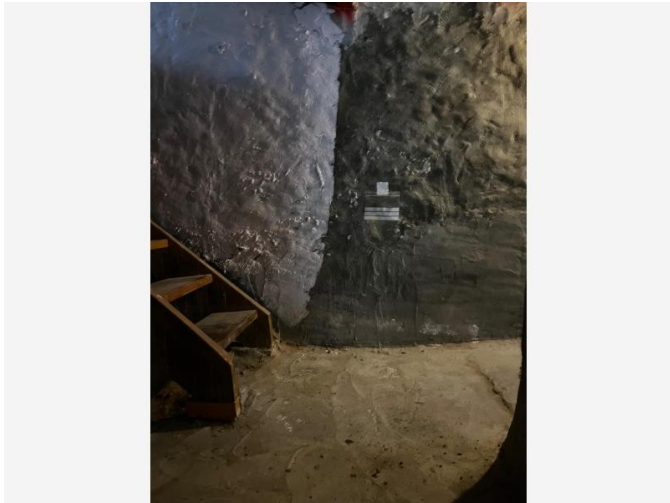
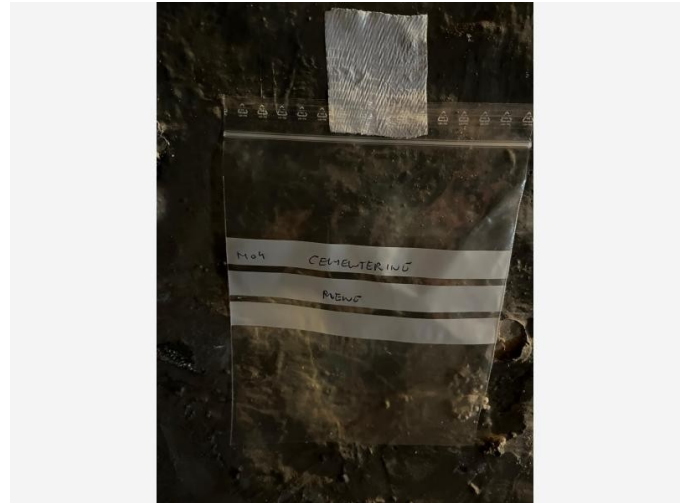
Fiche 13: Cementering binnen

Geen asbest

#	Type	Referentie	Resultaat
13.1	Mengmonster	M04	Geen asbest
