Asbestinventarisatetest

Rijtestraat 8, 9506 Geraardsbergen

Attestnummer : 20250602-000402.000

Niet-asbestveilig

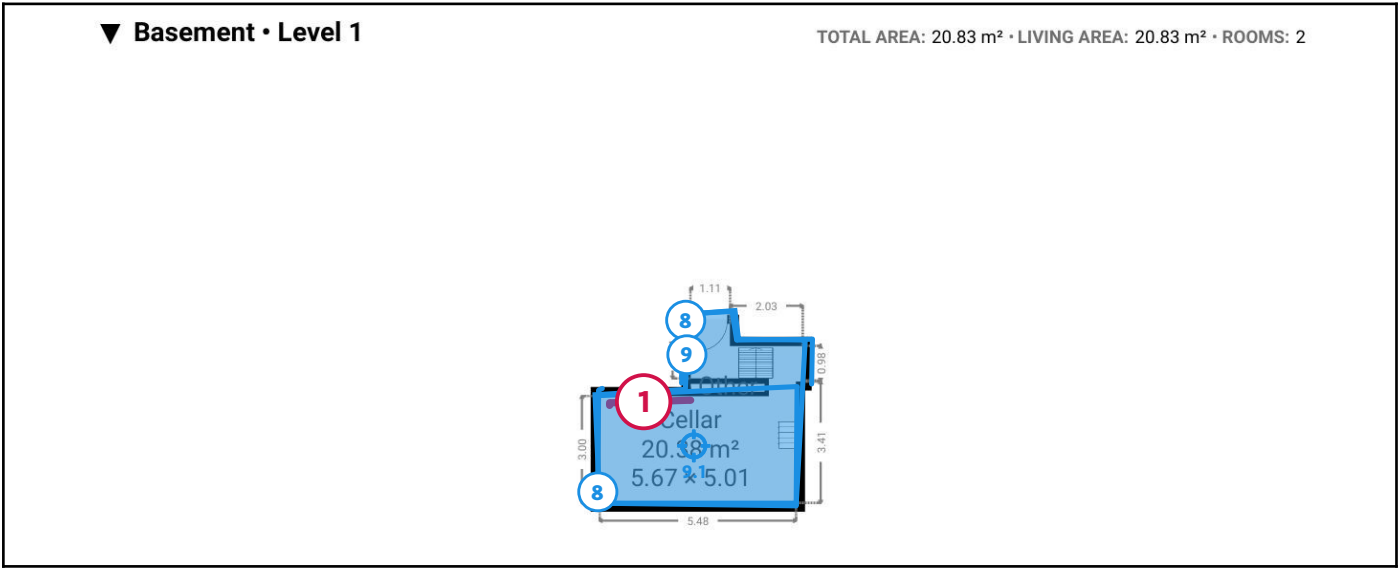
Plan 1.1: kelder

Beschrijving	Type	Actie
1. Leidingisolatie	Asbestmateriaal	Dringend verwijderen
8. Pleisterwerk muren	Geen asbest	-
9. Pleisterwerk plafonds	Geen asbest	-
9.1 Code: M02	Mengmonster	-

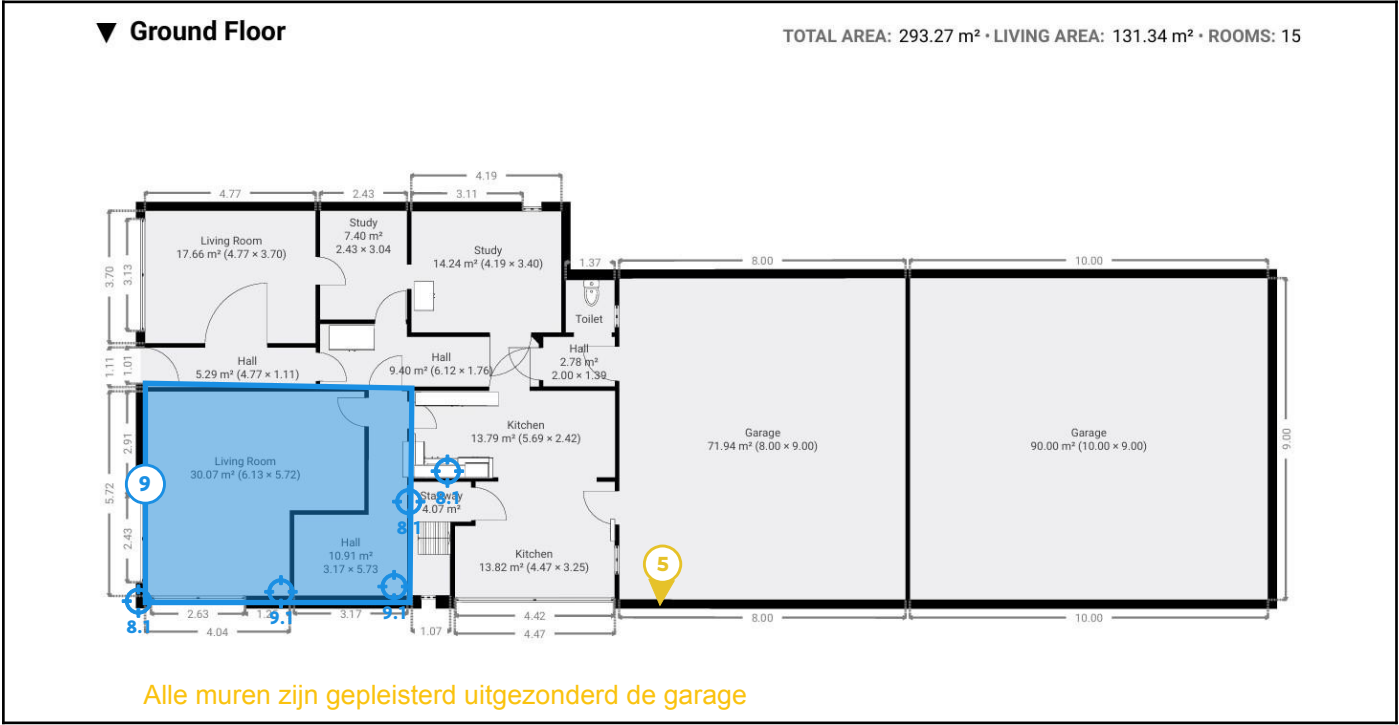
Plan 1.2: verdiep 0

Beschrijving	Type	Actie
5. Bakeliet schakelaar(s)	Asbestmateriaal	Zorgvuldig beheren
8. Pleisterwerk muren	Geen asbest	-
8.1 Code: M01	Mengmonster	-
9. Pleisterwerk plafonds	Geen asbest	-
9.1 Code: M02	Mengmonster	-

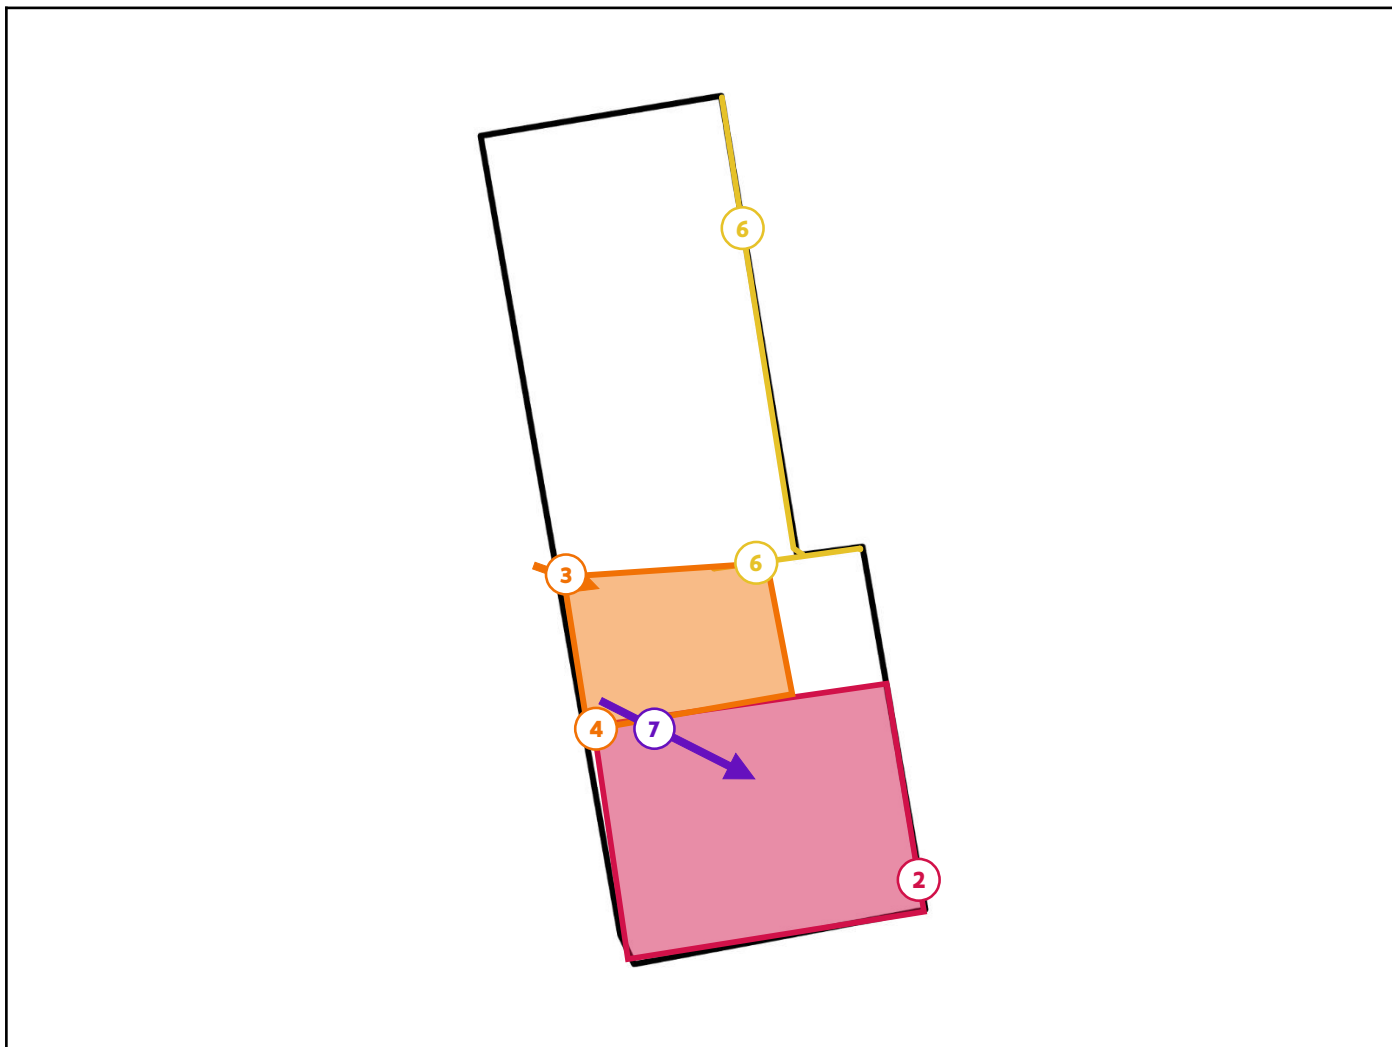
Plan 1.4: Zolder + dak

Beschrijving	Type	Actie
2. Leien dakbedeking	Asbestmateriaal	Dringend verwijderen
3. Rookgaskanaal in asbest cement	Asbestmateriaal	Verwijderen
4. Golfplaat	Asbestmateriaal	Verwijderen
6. Roofing plat dak	Asbestmateriaal	Zorgvuldig beheren
7. Schoorsteen rookgaskanaal - beoordeling	Beperking	-

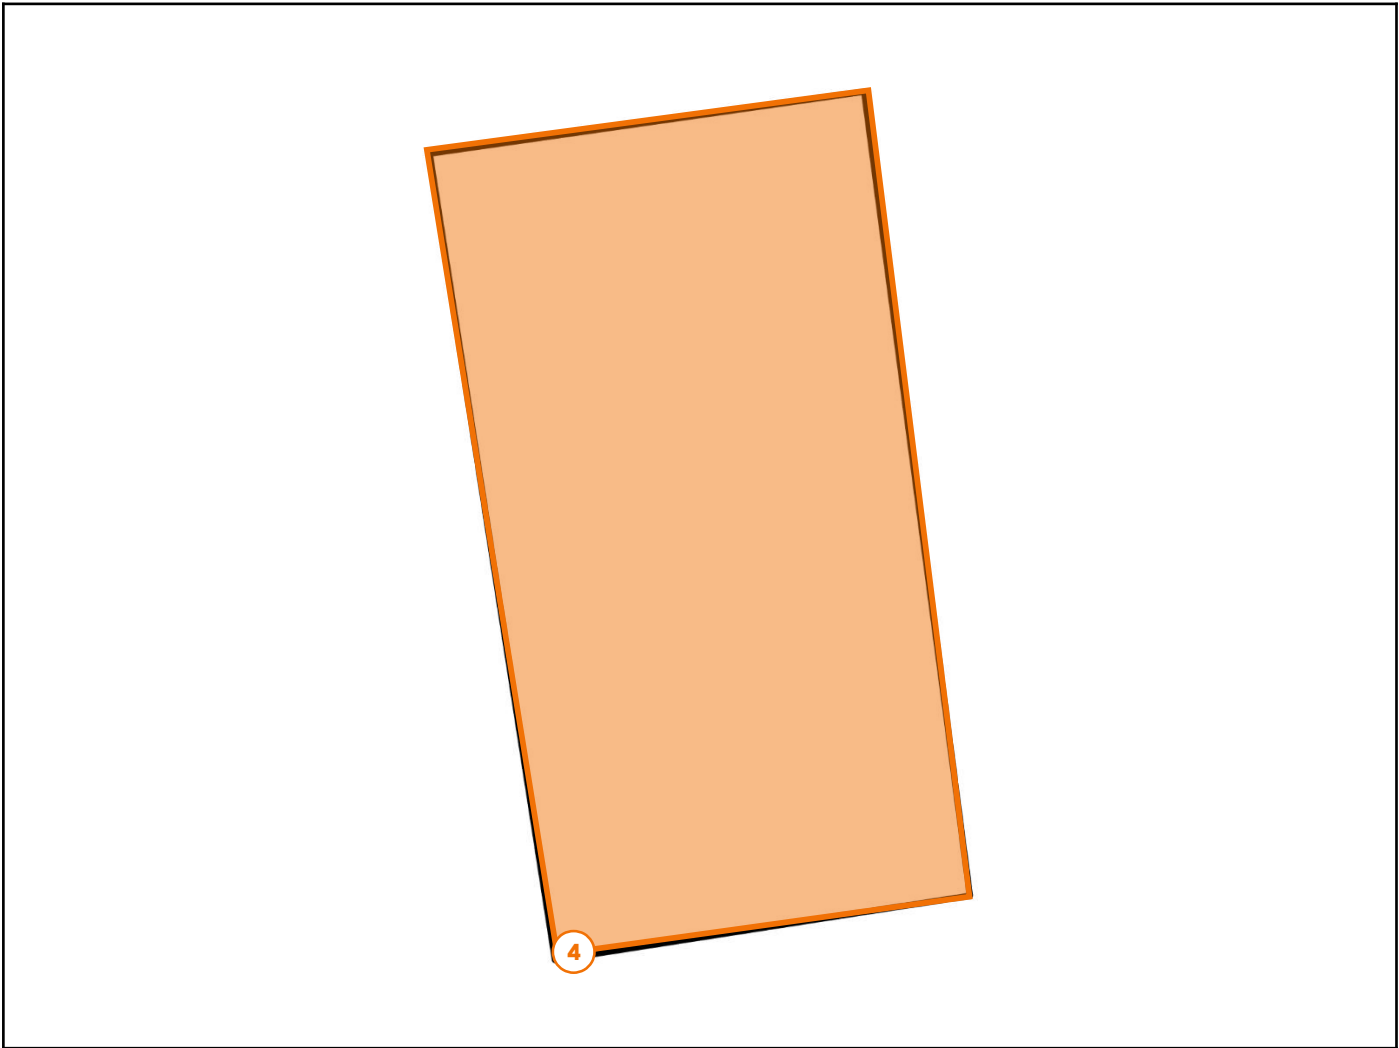
Plan 3.1: Tuinhuis plan

Beschrijving	Type	Actie
4. Golfplaat	Asbestmateriaal	Verwijderen

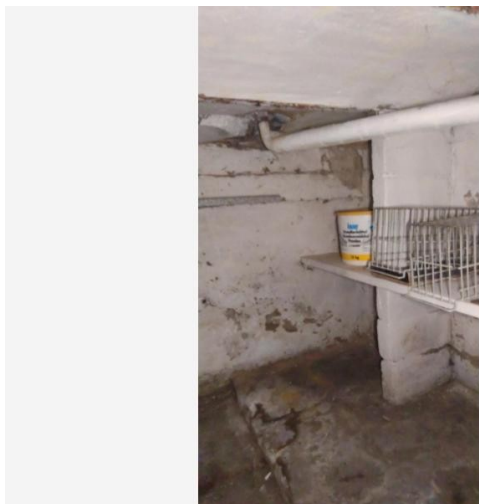
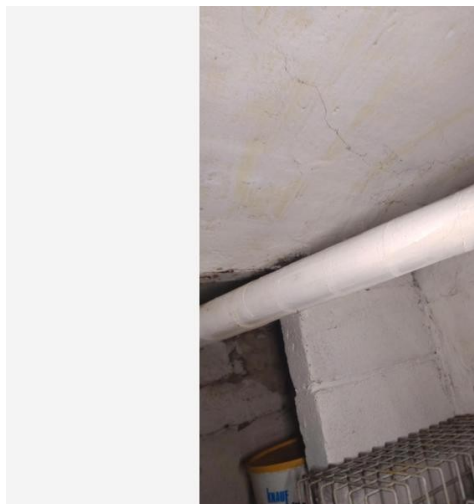
Dringend verwijderen

Eindbeoordeling materiaalrisico	Hoog materiaalrisico en/of hoge kans op vezelvrijgave
---------------------------------	---

Gebondenheid	Categorie 2: niet-hechtgebonden met matrix
Asbestsoort (vezeltype)	Crocidoliet aanwezig
Asbestconcentratie	Hoog ($\geq 50\%$)
Afschermingsgraad van het gehele materiaal	Geheel of deels (ook) vrij aan de binnenlucht
Toestand van het materiaal	Licht beschadigd, licht verweerd. Intact calciumsilicaatmateriaal of categorie III 'gebondenheid'

Beschrijving	Leidingisolatie
Omgeving	Binnen
Primaire drager	HVAC infrastructuur en uitrusting
Asbestmateriaal	In-situ afwerkingslagen - Thermische isolatie
Bindmiddel van asbestmateriaal	Gips - kalk
Gebondenheid op basis van bindmiddel	Niet-hechtgebonden
Hoeveelheid (lengte - omtrek - dikte - aantal)	<ul style="list-style-type: none">• 3,00 m - 30,00 cm - 1,00 cm - 1 stuk
Totaal volume	0,009 m ³
Eenvoudig bereikbaar	Ja
Bevestigingswijze	<ul style="list-style-type: none">• Verlijmd, ingegoten, versmeerd
Identificatiemethode	Vaststelling zonder monstername Motivatie: Op vraag van de eigenaar-opdrachtgever werd geen monstername uitgevoerd
Destructieve handeling voor identificatie	Nee

- Verwijder dit asbestmateriaal zo snel mogelijk. Volg de toestand goed op.

- Hermetische zone (erkend asbestverwijderaar)
Enkel door erkend asbestverwijderaar

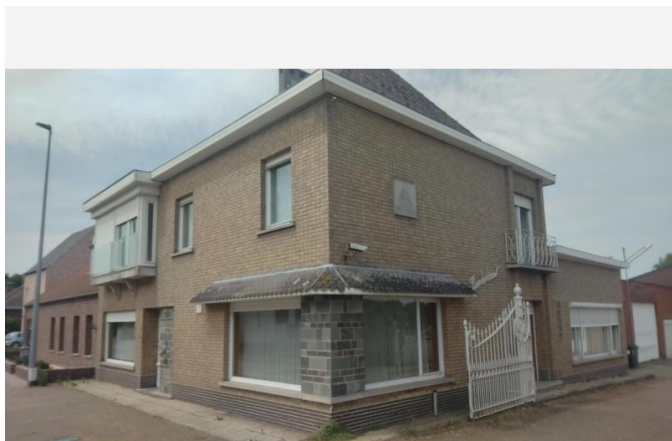
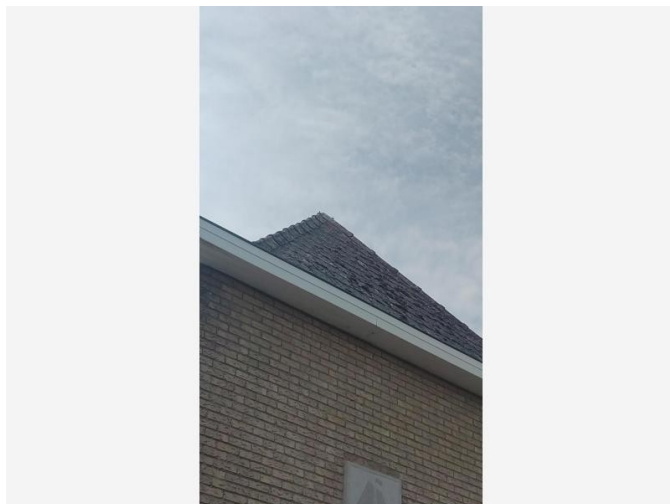
Dringend verwijderen

Eindbeoordeling materiaalrisico	Hoog materiaalrisico en/of hoge kans op vezelvrijgave
---------------------------------	---

Gebondenheid	Categorie 1: hechtgebonden in oorsprong
Asbestsoort (vezeltype)	Crocidoliet aanwezig
Asbestconcentratie	Laag (< 50%)
Afschermingsgraad van het gehele materiaal	Geheel of deels (ook) vrij aan de binnenlucht
Toestand van het materiaal	Matig beschadigd, matig verweerd

Beschrijving	Leien dakbedeking
Omgeving	Grenst aan binnen- en buitenlucht
Primaire drager	Schuin dak
Asbestmateriaal	Dak- en gevelbekleding - Lei, shingle
Bindmiddel van asbestmateriaal	Cement
Gebondenheid op basis van bindmiddel	Hecht
Hoeveelheid (oppervlakte - aantal)	• 100,00 m ² - 1 stuk
Totale oppervlakte	100,00 m ²
Eenvoudig bereikbaar	Ja
Bevestigingswijze	• Genageld, geniet
Identificatiemethode	Vaststelling zonder monsternamen
Destructieve handeling voor identificatie	Nee

- Zorg voor een veilig beheer. Vermijd het beschadigen van het asbestmateriaal. Controleer de toestand jaarlijks op wijzigingen.

- Eenvoudige handelingen: mag via doe-het-zelf of door werknemer(s) met opleidingsattest eenvoudige handelingen
Aanbevolen saneringsmethode: Eenvoudige handeling met bijkomende maatregelen. Het materiaal dient goed te worden gefixeerd voor deze wordt verwijderd.

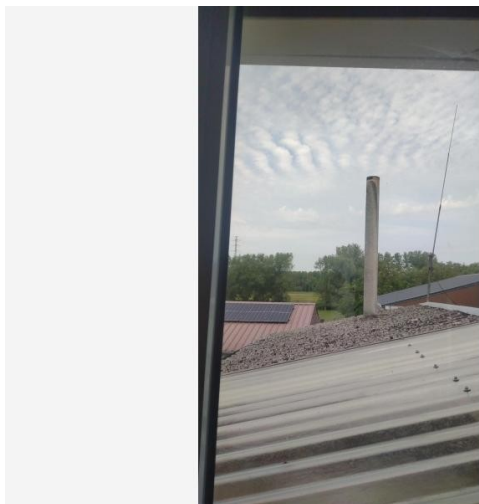
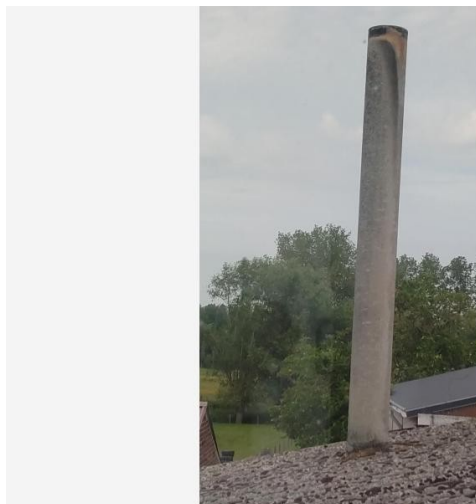
Verwijderen

Dit type buis bevat meestal asbest.

Eindbeoordeling materiaalisico	Laag materiaalisico en/of verlaagde kans op vezelvrijgave
--------------------------------	---

Gebondenheid	Categorie 1: hechtgebonden in oorsprong
Asbestsoort (vezeltype)	Crocidoliet aanwezig
Asbestconcentratie	Laag (< 50%)
Afschermingsgraad van het gehele materiaal	Geheel of deels vrij aan de buitenlucht
Toestand van het materiaal	Licht beschadigd, licht verweerd. Intact calciumsilicaatmateriaal of categorie III 'gebondenheid'

Beschrijving	Rookgaskanaal in asbest cement
Omgeving	Buiten
Primaire drager	HVAC infrastructuur en uitrusting
Asbestmateriaal	Rookgaskanaal
Bindmiddel van asbestmateriaal	Cement
Gebondenheid op basis van bindmiddel	Hecht
Hoeveelheid (lengte - omtrek - dikte - aantal)	<ul style="list-style-type: none">• 2,00 m - 15,00 cm - 1,50 cm - 6 stuks
Totaal volume	0,027 m ³
Eenvoudig bereikbaar	Ja
Bevestigingswijze	<ul style="list-style-type: none">• Geklemd• Verlijmd, ingegoten, versmeerd
Identificatiemethode	Vaststelling zonder monstername
Destructieve handeling voor identificatie	Nee
Opmerking	Deze oppervlakte werd niet gemeten, maar geschat op basis van een benadering voor alle aanwezige rookgaskanalen. Deze schatting mag niet worden gebruikt als maatstaf voor heffingen.

- Zorg voor een veilig beheer. Vermijd het beschadigen van het asbestmateriaal. Controleer de toestand jaarlijks op wijzigingen.
- Voer bijkomende staalname(s) uit.

- Eenvoudige handelingen: enkel door erkend asbestverwijderaar
Er werd geen staal genomen van het materiaal, dit met kans op breuk - schade.

Vermoedelijk loopt de buis door in een kanaal in de gemetste schouw, dit vereist specifieke bijkomende maatregelen en voldoende expertise om deze buis correct te verwijderen zonder de buis stuk te maken. Bij het verwijderen kan stof voorkomen.

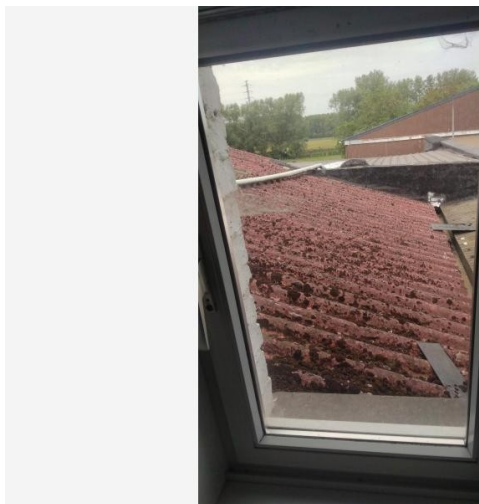
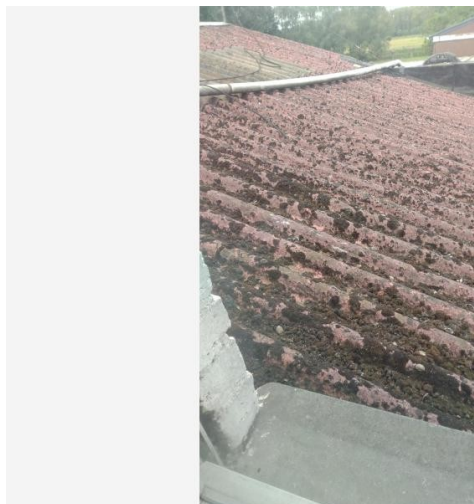
Verwijderen

Eindbeoordeling materiaalrisico	Verhoogd materiaalrisico en/of verhoogde kans op vezelvrijgave
---------------------------------	--

Gebondenheid	Categorie 1: hechtgebonden in oorsprong
Asbestsoort (vezeltype)	Crocidoliet aanwezig
Asbestconcentratie	Laag (< 50%)
Afschermingsgraad van het gehele materiaal	Geheel of deels vrij aan de buitenlucht
Toestand van het materiaal	Matig beschadigd, matig verweerd

Beschrijving	Golfplaat
Omgeving	Buiten
Primaire drager	Schuin dak
Asbestmateriaal	Dak- en gevelbekleding - Golfplaat
Bindmiddel van asbestmateriaal	Cement
Gebondenheid op basis van bindmiddel	Hecht
Hoeveelheid (oppervlakte - aantal)	• 20,00 m ² - 1 stuk
Totale oppervlakte	20,00 m ²
Eenvoudig bereikbaar	Ja
Bevestigingswijze	• Geschroefd
Identificatiemethode	Vaststelling zonder monsternamen
Destructieve handeling voor identificatie	Nee

- Verwijder dit asbestmateriaal zo snel mogelijk. Volg de toestand goed op.

- Eenvoudige handelingen: mag via doe-het-zelf of door werknemer(s) met opleidingsattest eenvoudige handelingen
Aanbevolen saneringsmethode: Eenvoudige handeling met bijkomende maatregelen. Het materiaal dient goed te worden gefixeerd voor deze wordt verwijderd.

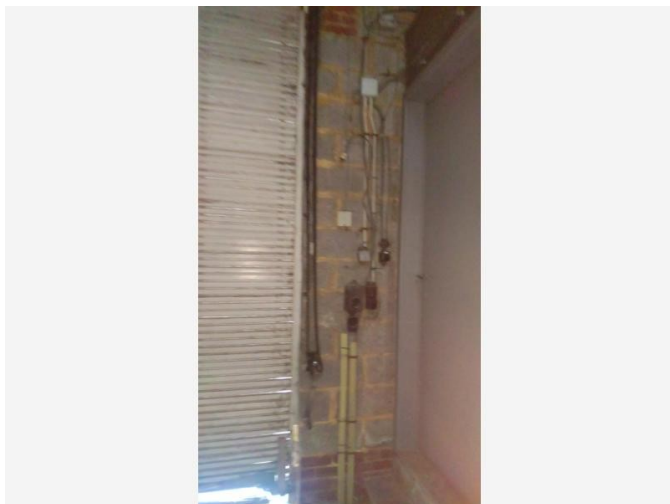
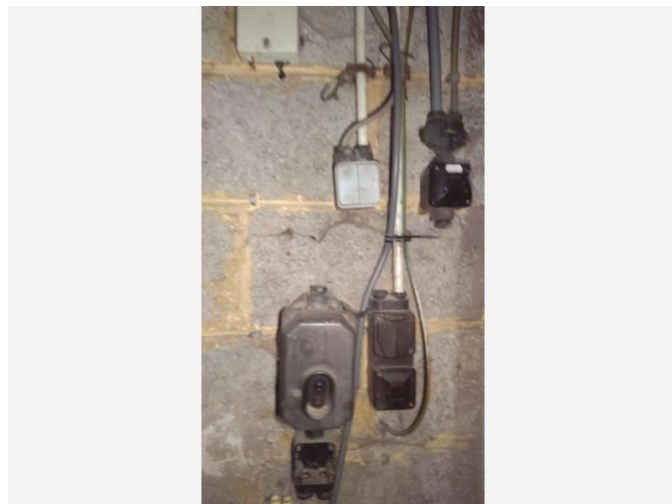
Zorgvuldig beheren

Eindbeoordeling materiaalrisico	Laag materiaalrisico en/of verlaagde kans op vezelvrijgave
---------------------------------	--

Gebondenheid	Categorie 1: hechtgebonden in oorsprong
Asbestsoort (vezeltype)	Crocidoliet aanwezig
Asbestconcentratie	Laag (< 50%)
Afschermingsgraad van het gehele materiaal	Geheel of deels (ook) vrij aan de binnenlucht
Toestand van het materiaal	Onbeschadigd, niet verweerd

Beschrijving	Bakeliet schakelaar(s)
Omgeving	Binnen
Primaire drager	Communicatie en elektrische infrastructuur en uitrusting
Asbestmateriaal	Plaat, paneel, tablet - Type Bakeliet
Bindmiddel van asbestmateriaal	Kunststof of -hars
Gebondenheid op basis van bindmiddel	Hecht
Hoeveelheid (oppervlakte - dikte - aantal)	• 0,40 m ² - 0,30 cm - 1 stuk
Totaal volume	0,001 m ³
Eenvoudig bereikbaar	Ja
Bevestigingswijze	• Geschroefd
Identificatiemethode	Vaststelling zonder monsternamen
Destructieve handeling voor identificatie	Nee
Opmerking	Deze oppervlakte werd niet gemeten, maar geschat op basis van een benadering voor alle aanwezige schakelaars. Deze schatting mag niet worden gebruikt als maatstaf voor heffingen. Als deskundige hebben wij geverifieerd dat het materiaal inderdaad bakeliet betreft en geen harde PVC. Bakeliet wordt door ons beschouwd als een asbestverdachte toepassing, aangezien het in veel gevallen asbesthoudend is. We hebben echter geen staalname uitgevoerd om de functionaliteit van de schakelaars niet in gevaar te brengen.

- Zorg voor een veilig beheer. Vermijd het beschadigen van het asbestmateriaal. Controleer de toestand jaarlijks op wijzigingen.
- Voer bijkomende staalname(s) uit.

- Eenvoudige handelingen: mag via doe-het-zelf of door werknemer(s) met opleidingsattest eenvoudige handelingen
Raadpleeg de actuele wetgeving op de website van OVAM. Onder strikte voorwaarden kan het eventueel toegestaan zijn om deze toepassing zelf te verwijderen. Bij twijfel wordt echter sterk aangeraden om een erkende asbestverwijderaar te raadplegen. Zorg er bovendien voor dat u zich goed informeert via de websites van OVAM en andere officiële bronnen over de vereiste persoonlijke beschermingsmaatregelen en de richtlijnen voor het veilig verwijderen van asbest.

Houd er rekening mee dat deze toepassingen vaak onder spanning staan. Het is daarom aan te raden om ook een elektricien te raadplegen, aangezien het werken aan of verwijderen van deze toepassingen specifieke technische kennis vereist.

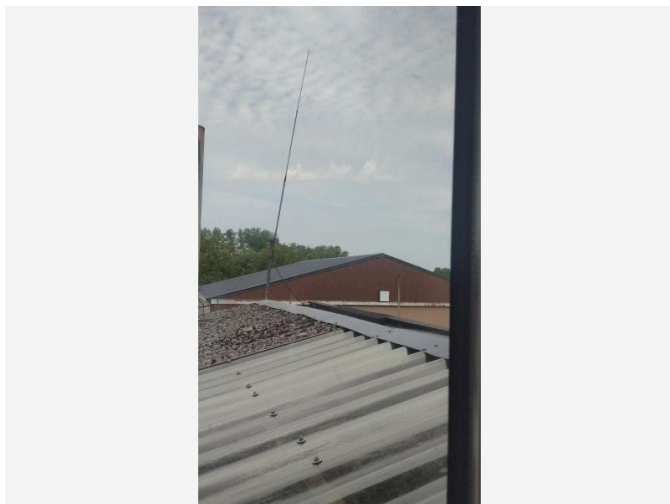
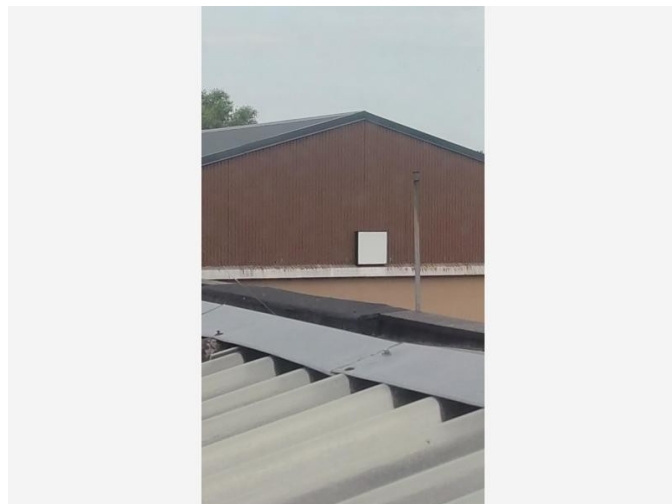
Zorgvuldig beheren

Eindbeoordeling materiaalrisico	Zeer laag materiaalrisico en/of zeer lage kans op vezelvrijgave
---------------------------------	---

Gebondenheid	Categorie 1: hechtgebonden in oorsprong
Asbestsoort (vezeltype)	Alleen chrysotiel
Asbestconcentratie	Laag (< 50%)
Afschermingsgraad van het gehele materiaal	Geheel of deels vrij aan de buitenlucht
Toestand van het materiaal	Onbeschadigd, niet verweerd

Beschrijving	Roofing plat dak
Omgeving	Buiten
Primaire drager	Plat dak
Asbestmateriaal	Dak- en gevelbekleding - Roofing
Bindmiddel van asbestmateriaal	Bitumen (roofing, teer, asfalt)
Gebondenheid op basis van bindmiddel	Hecht
Hoeveelheid (oppervlakte - aantal)	• 20,00 m ² - 1 stuk
Totale oppervlakte	20,00 m ²
Eenvoudig bereikbaar	Ja
Bevestigingswijze	• Verlijmd, ingegoten, versmeerd
Identificatiemethode	Vaststelling zonder monstername Motivatie: Groot risico op structurele gevolgschade (lekschade, werking installatie,...)
Destructieve handeling voor identificatie	Nee
Opmerking	Deze oppervlakte, volumes en gewichten zijn niet gemeten, maar geschat op basis van een benadering van de aanwezige roofing (de opgegeven hoeveelheden mogen niet gebruikt worden als maatstaf voor heffingen).

- Zorg voor een veilig beheer. Vermijd het beschadigen van het asbestmateriaal. Controleer de toestand jaarlijks op wijzigingen.
- Voer bijkomende staalname(s) uit.

- Eenvoudige handelingen: mag via doe-het-zelf of door werknemer(s) met opleidingsattest eenvoudige handelingen
Aanbevolen saneringsmethode: Eenvoudige handeling met bijkomende maatregelen. Het materiaal dient goed te worden gefixeerd voor deze wordt verwijderd.

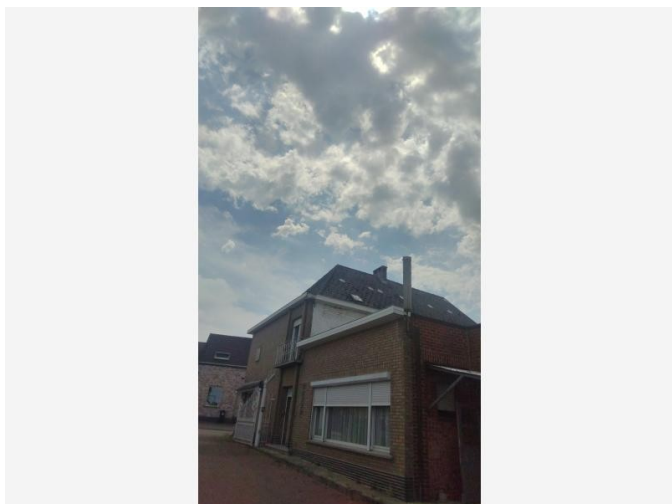
Tijdelijke beperking

Reden: Het te onderzoeken materiaal situeert zich hoger dan 3,50 m te rekenen vanaf een veilige ondergrond

Uitleg van de asbestdeskundige: Het rookgaskanaal is niet beoordeeld. Aan de binnenzijde is de kachel aangesloten. Aan de buitenzijde is het hoger dan 3,5 meter om de schoorsteen te inspecteren. Het is niet zichtbaar of er een asbestverdacht rookgaskanaal aanwezig is in de schoorsteen. Conform ons inspectieprotocol mogen wij een beperking inroepen voor hoogtes hoger dan 3,5 m. Indien men dit wil laten onderzoeken, dient er een nieuwe afspraak gemaakt te worden en moet er een hoogtewerker voorzien worden, evenals iemand die bevoegd is om deze te bedienen en eventueel een techniek die de al dan niet aanwezige schouwwhoed kan afnemen en weer terugplaatsen.

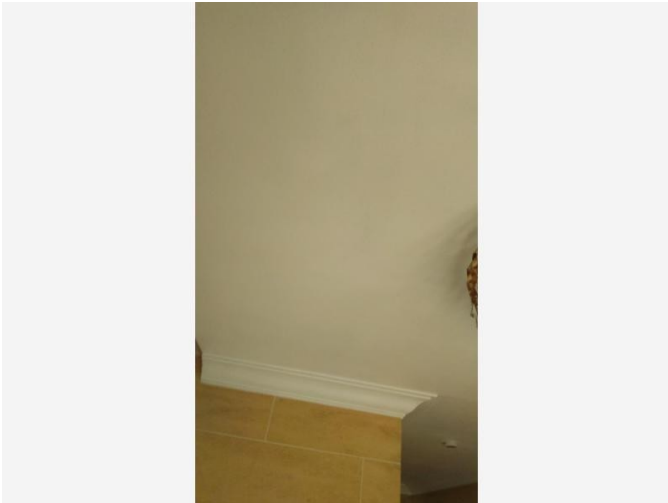
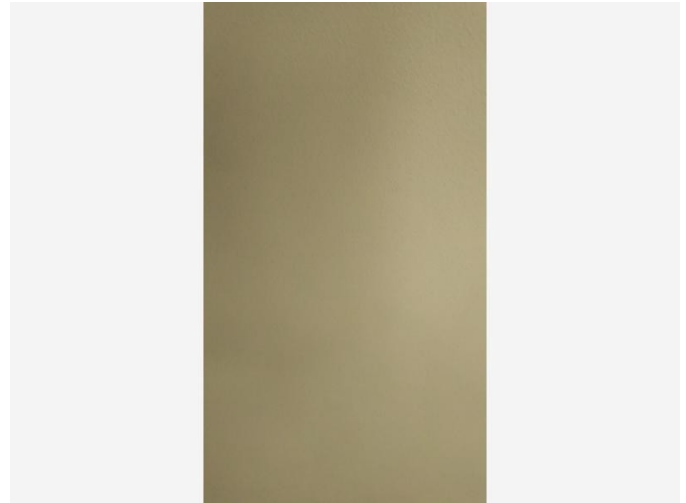
Fiche 8: Pleisterwerk muren

Geen asbest

#	Type	Referentie	Resultaat
8.1	Mengmonster	M01	Geen asbest

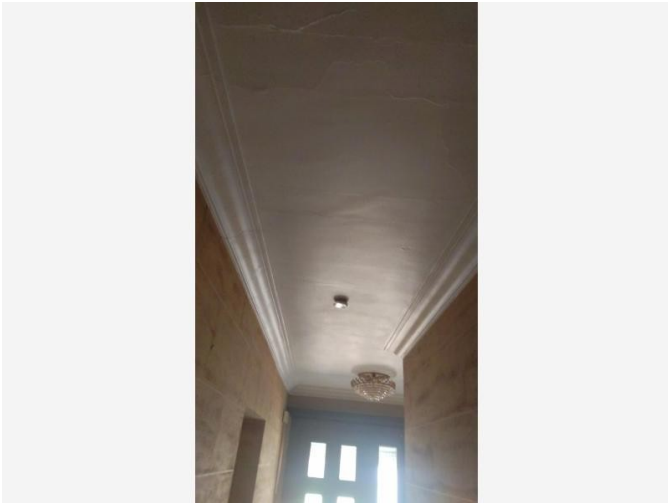
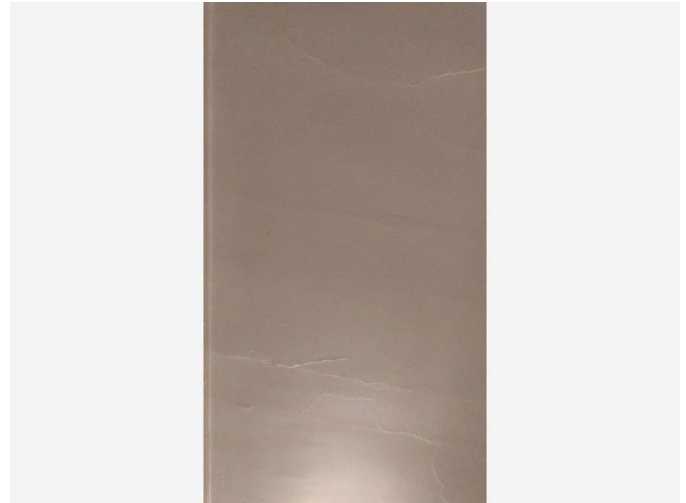
Fiche 9: Pleisterwerk plafonds

Geen asbest

#	Type	Referentie	Resultaat
9.1	Mengmonster	M02	Geen asbest
