Asbestinventarisatetest

Heieinde 27, 2350 Vosselaar

Attestnummer : **20250529-000132.000**

Uitgegeven op : **29.05.2025**

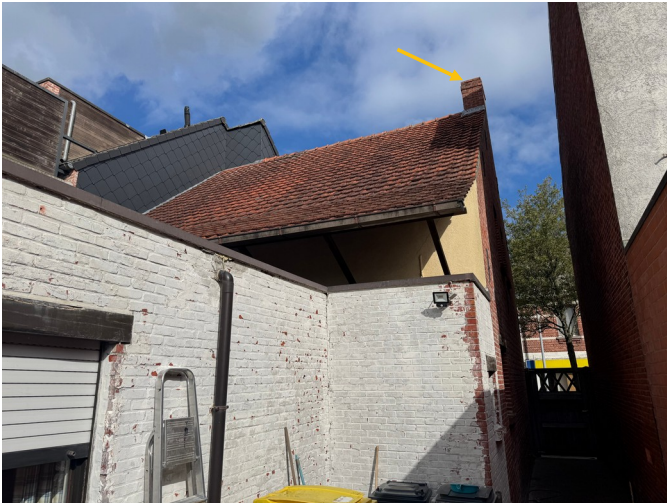
Tijdelijke beperking

Reden: Het te onderzoeken materiaal situeert zich hoger dan 3,50 m te rekenen vanaf een veilige ondergrond

Uitleg van de asbestdeskundige: De binnenzijde van de schouw is enkel inspecteerbaar langs de bovenzijde. De bovenzijde is hoger dan 3,50m te rekenen vanaf een veilige ondergrond. Dit valt buiten het onderzoek van dit protocol.

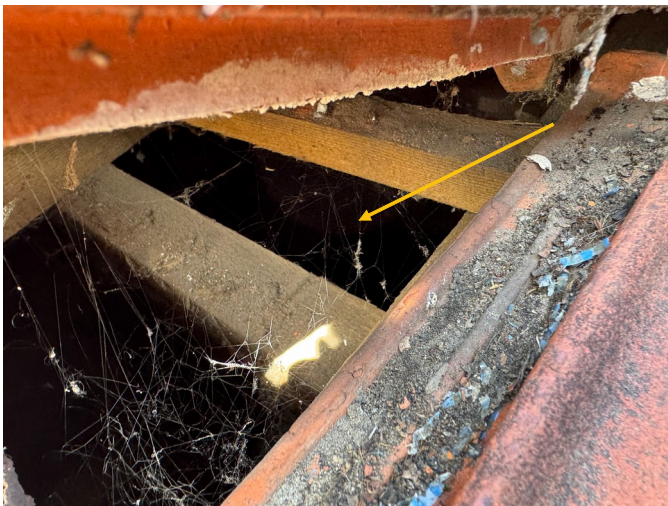
Het dak bestaat uit dakpannen, kepers en panlatten. Geen onderdak aanwezig. Niet-asbestverdacht.

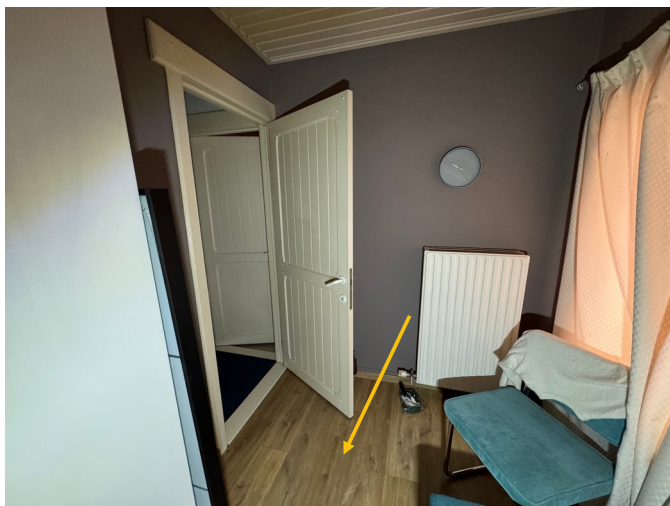
Laminaat is niet asbestverdacht, maar deskundige kan geen uitspraak doen over de onderliggende lagen zonder destructief onderzoek. Destructief onderzoek is aangewezen bij renovatie om achterliggende lagen op asbest uit te sluiten.

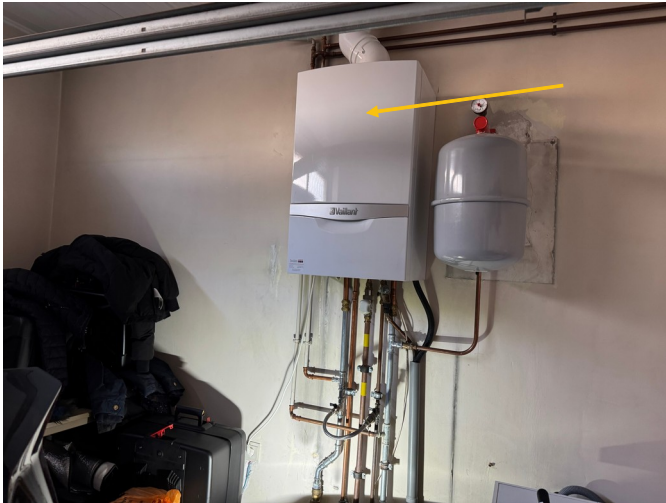
CV-ketels gebouwd vanaf 2001 zijn niet asbestverdacht.

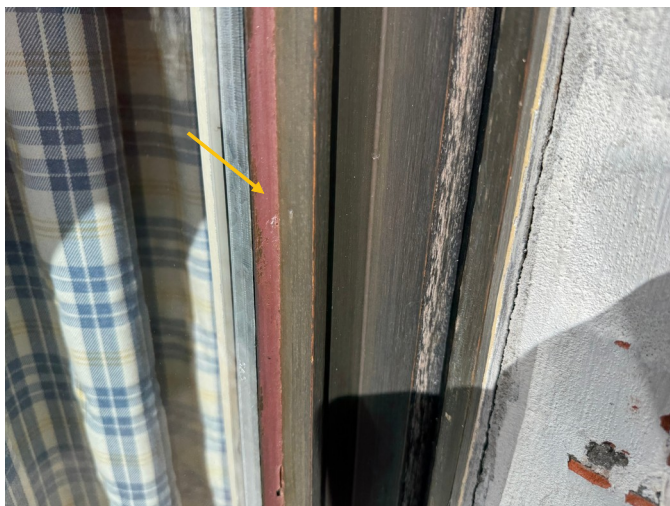
Flexibele kit is niet asbestverdacht.

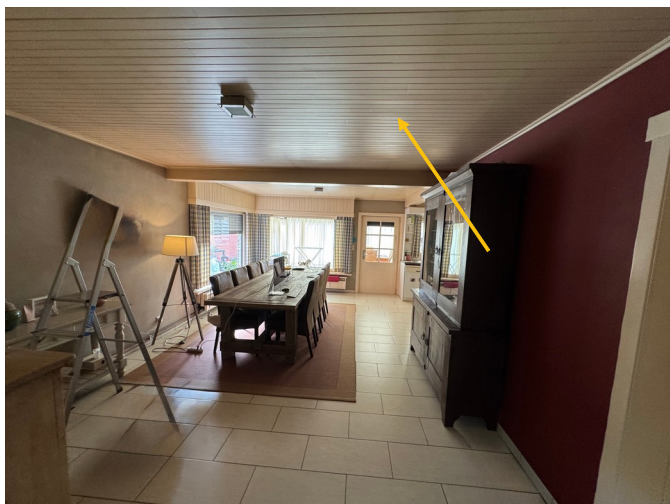
PVC/HOUT/gipsplaat is niet asbestverdacht. Deskundige kan geen uitspraak doen over achterliggende materialen. Destructief onderzoek is aangewezen bij renovatie of sloop om achterliggende lagen op asbest uit te sluiten.

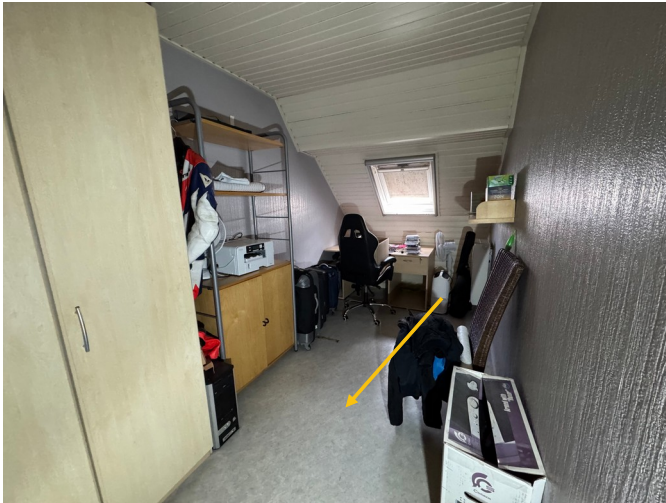
Soepel vloerzeil met onderkant van kunststof is niet-asbestverdacht.

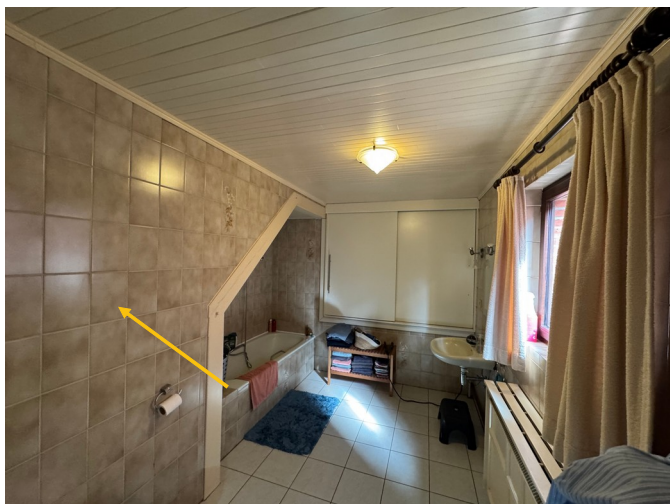
De tegels zijn intact. Deskundige kan geen uitspraak doen over de gebruikte lijm. Tegellijm kan asbest kan bevatten, maar een representatieve monsternamen is niet mogelijk is zonder te tegels te beschadigen. Ik adviseer om monsters te laten nemen bij werkzaamheden.

Asbestverdacht materiaal dat niet waarneembaar is door de aanwezigheid van niet-asbestverdacht afschermend materiaal, vormt geen deel van het standaard onderzoek van de asbestdeskundige.

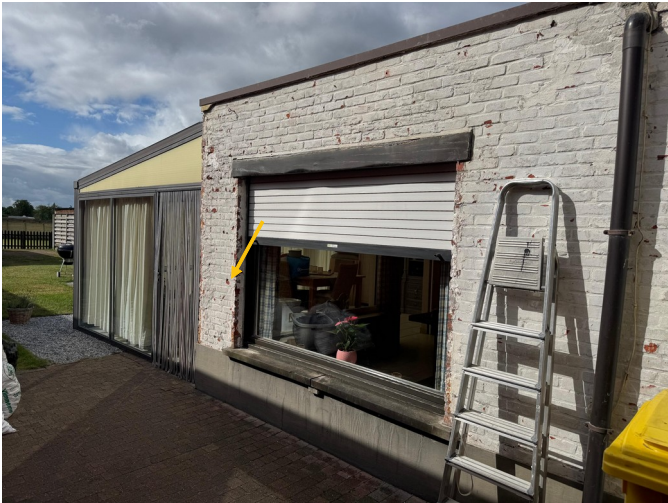
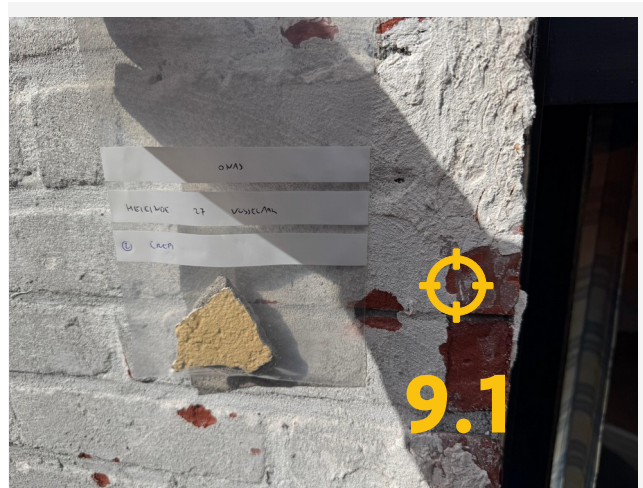
Fiche 9: Crepi buitenschil

Geen asbest

#	Type	Referentie	Resultaat
9.1	Mengmonster	2	Geen asbest

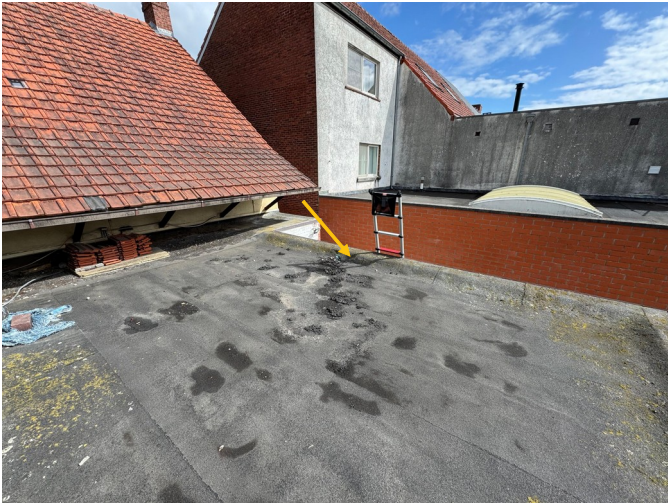
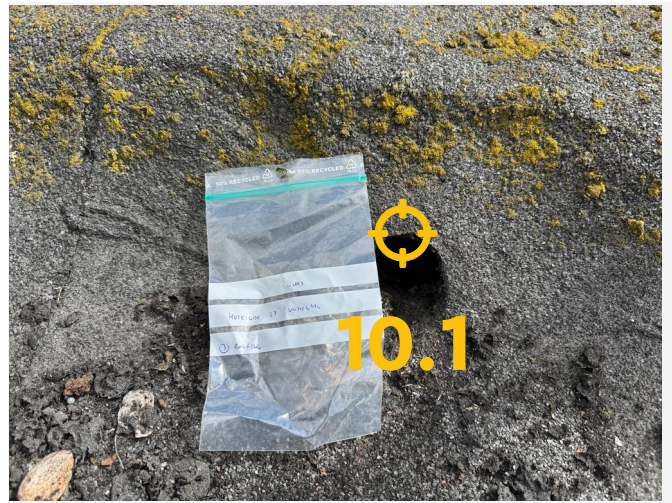
Fiche 10: Roofing met staalname

Geen asbest

#	Type	Referentie	Resultaat
10.1	Puntmonster	3	Geen asbest

Beschrijving	Roofing met staalname
Omgeving	Buiten
Primaire drager	Plat dak
Bindmiddel van materiaal	Bitumen (roofing, teer, asfalt)
Gebondenheid op basis van bindmiddel	Hecht
Hoeveelheid (oppervlakte - aantal)	• 28,00 m ² - 1 stuk
Totale oppervlakte	28,00 m ²
Identificatiemethode	Vaststelling met monstername
Destructieve handeling voor identificatie	Nee
Opmerking	<p>Roofing die geplaatst werd voor 2001 wordt als asbestverdacht beschouwd. Een monstername is verplicht om dit materiaal als niet-asbesthoudende te identificeren.</p> <p>Staalname werd uitgevoerd op de bovenste roofinglaag. Niet van onderliggende lagen. De onderliggende lagen kunnen mogelijk asbest bevatten.</p>

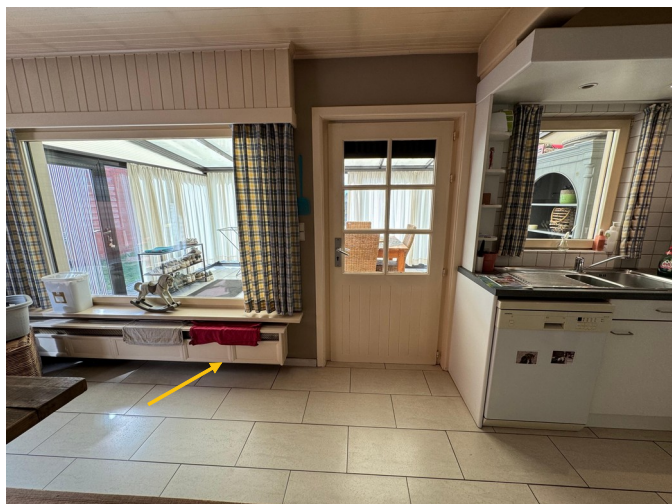
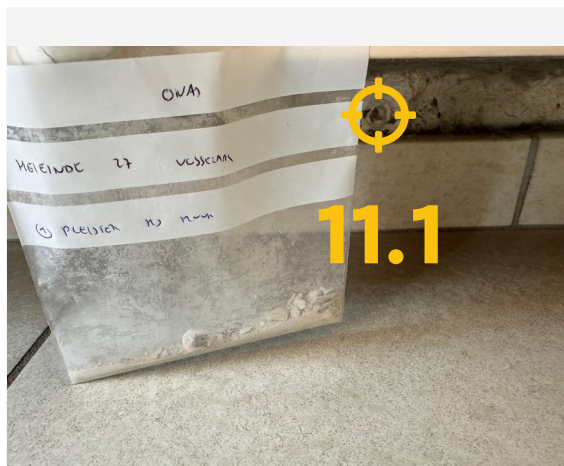
Fiche 11: Pleister wanden

Geen asbest

#	Type	Referentie	Resultaat
11.1	Mengmonster	1	Geen asbest
