Asbestinventarisatetest

Hugo Verrieststraat 1, 8790 Waregem

Attestnummer : 20240409-000202.000

Uitgegeven op : 09.04.2024

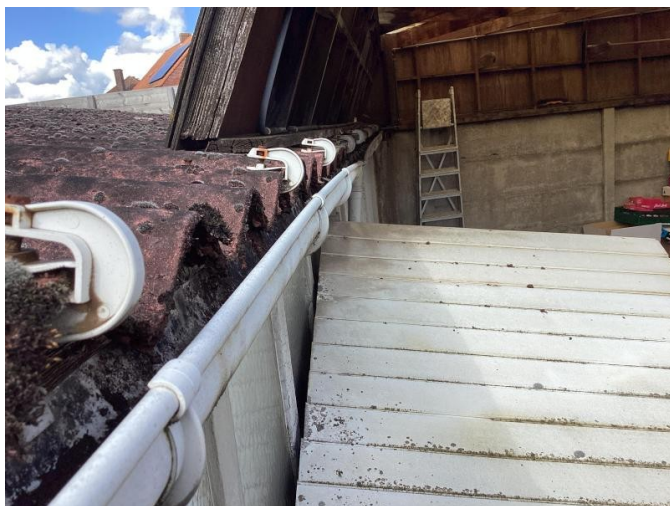
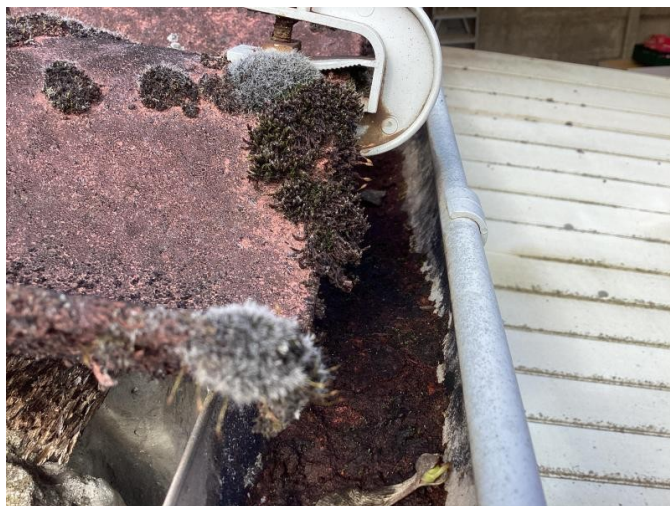
Fiche 1: Dakgoot buitenberging

Asbestmateriaal - afvalstof

Het asbestmateriaal valt onder de mijlpaal van 2040.

Dringend verwijderen

- Indien de dakbedekking op een bepaald ogenblik verwijderd/vernieuwd wordt, dient de dakgoot samen ermee te worden verwijderd

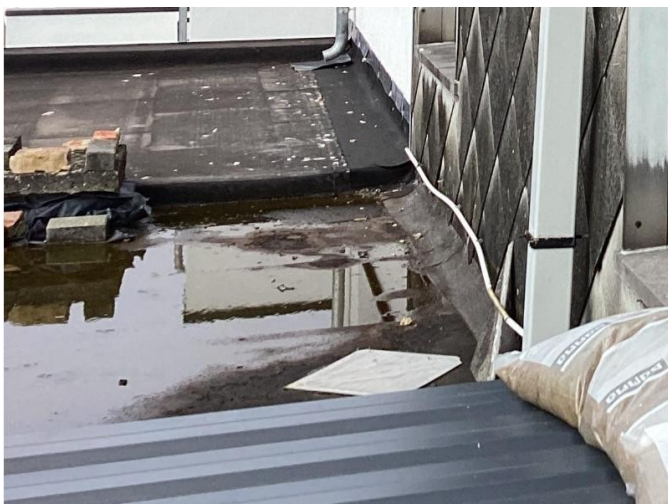
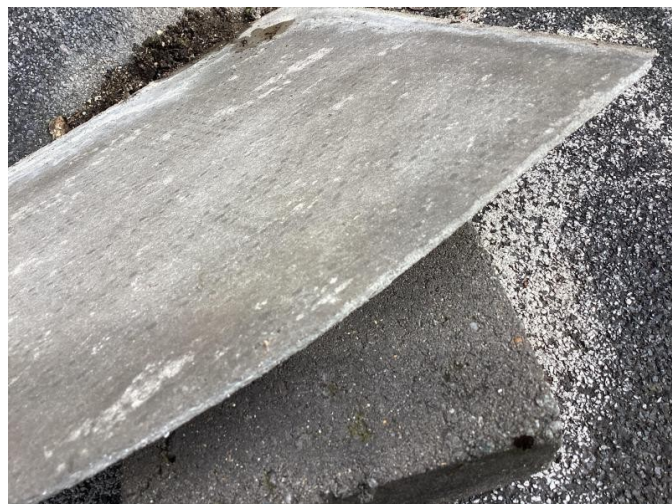
Fiche 2: Neergevallen gevelleien

Asbestmateriaal - afvalstof

Het asbestmateriaal valt onder de mijlpaal van 2040.

Dringend verwijderen

- Verwijder het asbestafval.

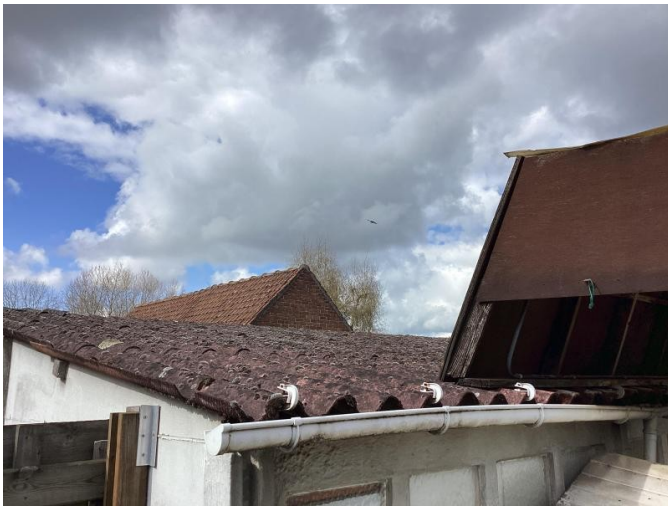
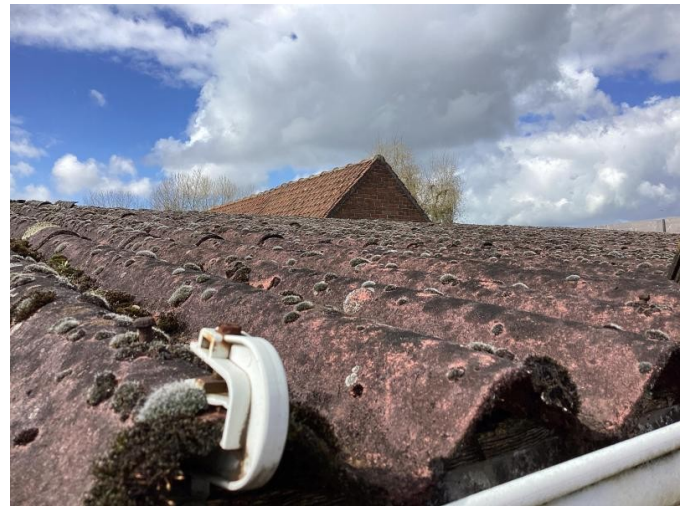
Het asbestmateriaal valt onder de mijlpaal van 2034.

Verwijderen

Asbestcementen buitentoepassingen gaan door de blootstelling aan wind en weersomstandigheden met de tijd verweren. Hierdoor ontstaan er erosie en beschadigingen aan het materiaal en kunnen asbestvezels vrijkomen in de lucht en via hemelwater in de bodem. Dit verergert met de tijd zodat deze toepassingen op termijn enkel door erkende asbestverwijderaars - en dus aan hoge kostprijs - veilig voor mens, dier en milieu kunnen worden verwijderd en afgevoerd. Wacht dus niet met het verwijderen van deze asbesthoudende toepassing tot het zijn bindingssterkte heeft verloren.

Eindbeoordeling materiaalarisico	Verhoogd materiaalarisico en/of verhoogde kans op vezelvrijgave
----------------------------------	---

Gebondenheid	Categorie 1: hechtgebonden in oorsprong
Asbestsoort (vezeltype)	Crocidoliet aanwezig
Asbestconcentratie	Laag (< 50%)
Afschermingsgraad van het gehele materiaal	Geheel of deels vrij aan de buitenlucht
Toestand van het materiaal	Matig beschadigd, matig verweerd

Beschrijving	Golfplaten buitenberging
Omgeving	Buiten
Primaire drager	Schuin dak
Asbestmateriaal	Dak- en gevelbekleding - Golfplaat
Bindmiddel van asbestmateriaal	Cement
Gebondenheid op basis van bindmiddel	Hecht
Hoeveelheid (oppervlakte - aantal)	• 30,00 m ² - 1 stuk
Totale oppervlakte	30,00 m ²
Eenvoudig bereikbaar	Ja
Bevestigingswijze	• Geschroefd
Identificatiemethode	Vaststelling zonder monsternamen
Destructieve handeling voor identificatie	Nee
Opmerking	Alle hoeveelheden vermeld in dit asbestattest, zij het oppervlaktes, lengtes, breedtes, diktes, gewichten of andere, zijn steeds het gevolg van een schatting, raming of summiere berekening, geven dus enkel een indicatieve hoeveelheid aan en zijn geenszins bedoeld om een correcte weerspiegeling van de ware hoeveelheid aan te geven. Deze dienen dus met de nodige voorzichtigheid te worden geïnterpreteerd of gebruikt.

- Zorg voor een veilig beheer. Vermijd het beschadigen van het asbestmateriaal. Controleer de toestand jaarlijks op wijzigingen.
- Hemelwater dat afspoelt van asbestcement daken of gevels kan asbestdeeltjes bevatten. Gebruik het enkel voor gesloten circuits (bv. spoelen toiletten). Reinig na het vervangen van het dak of de gevel de dakgoten en regenwaterput of -ton om asbesthoudend sediment of slib te verwijderen

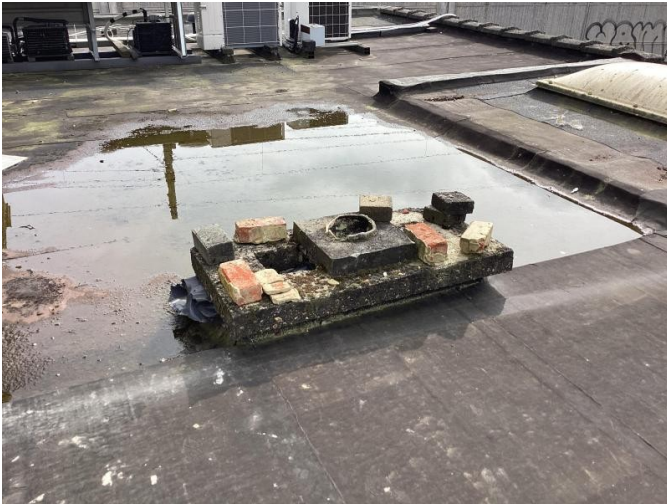
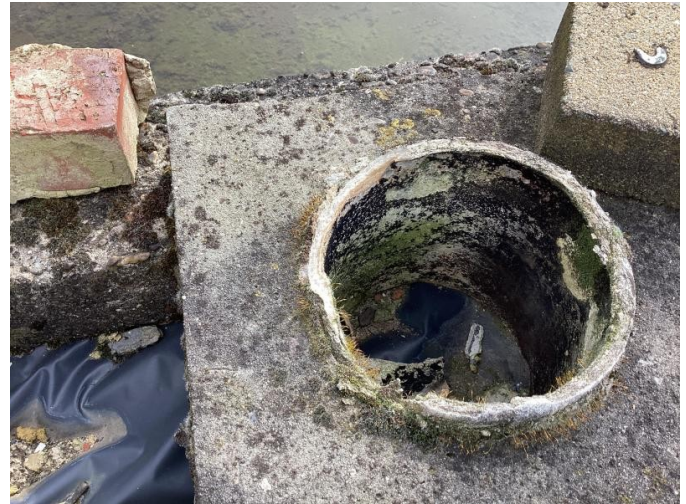
Het asbestmateriaal valt onder de mijlpaal van 2034.

Verwijderen

Eindbeoordeling materiaalrisico	Verhoogd materiaalrisico en/of verhoogde kans op vezelvrijgave
---------------------------------	--

Gebondenheid	Categorie 1: hechtgebonden in oorsprong
Asbestsoort (vezeltype)	Alleen chrysotiel
Asbestconcentratie	Laag (< 50%)
Afschermingsgraad van het gehele materiaal	Geheel of deels vrij aan de buitenlucht
Toestand van het materiaal	Matig beschadigd, matig verweerd

#	Type	Referentie	Resultaat
4.1	Puntmonster	2423504-04	Chrysotiel

Beschrijving	Restanten schoorsteen
Omgeving	Buiten
Primaire drager	HVAC infrastructuur en uitrusting
Asbestmateriaal	Rookgaskanaal
Bindmiddel van asbestmateriaal	Cement
Gebondenheid op basis van bindmiddel	Hecht
Hoeveelheid (lengte - omtrek - dikte - aantal)	<ul style="list-style-type: none">0,25 m - 50,00 cm - 1,00 cm - 1 stuk

- Zorg voor een veilig beheer en verwijder dit asbestmateriaal wanneer het bij werken eenvoudig bereikbaar wordt. Controleer de toestand jaarlijks op wijzigingen.

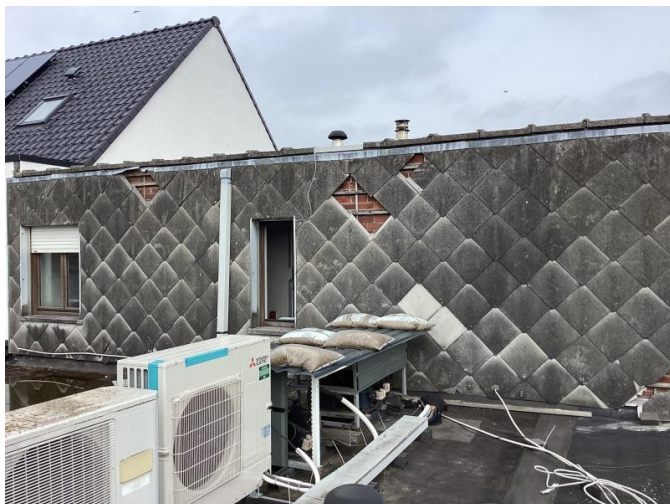
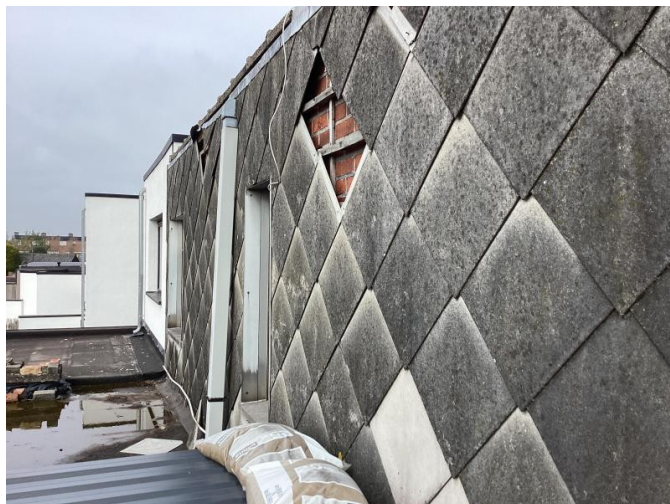
Het asbestmateriaal valt onder de mijlpaal van 2034.

Verwijderen

Asbestcementen buitentoepassingen gaan door de blootstelling aan wind en weersomstandigheden met de tijd verweren. Hierdoor ontstaan er erosie en beschadigingen aan het materiaal en kunnen asbestvezels vrijkomen in de lucht en via hemelwater in de bodem. Dit verergert met de tijd zodat deze toepassingen op termijn enkel door erkende asbestverwijderaars - en dus aan hoge kostprijs - veilig voor mens, dier en milieu kunnen worden verwijderd en afgevoerd. Wacht dus niet met het verwijderen van deze asbesthoudende toepassing tot het zijn bindingssterkte heeft verloren.

Eindbeoordeling materiaalisico	Verhoogd materiaalisico en/of verhoogde kans op vezelvrijgave
--------------------------------	---

Gebondenheid	Categorie 1: hechtgebonden in oorsprong
Asbestsoort (vezeltype)	Crocidoliet aanwezig
Asbestconcentratie	Laag (< 50%)
Afschermingsgraad van het gehele materiaal	Geheel of deels vrij aan de buitenlucht
Toestand van het materiaal	Matig beschadigd, matig verweerd

Beschrijving	Gevelleien achterkant appartement
--------------	-----------------------------------

- Zorg voor een veilig beheer. Vermijd het beschadigen van het asbestmateriaal. Controleer de toestand jaarlijks op wijzigingen.
- Hemelwater dat afspoelt van asbestcement daken of gevels kan asbestdeeltjes bevatten. Gebruik het enkel voor gesloten circuits (bv. spoelen toiletten). Reinig na het vervangen van het dak of de gevel de dakgoten en regenwaterput of -ton om asbesthoudend sediment of slib te verwijderen

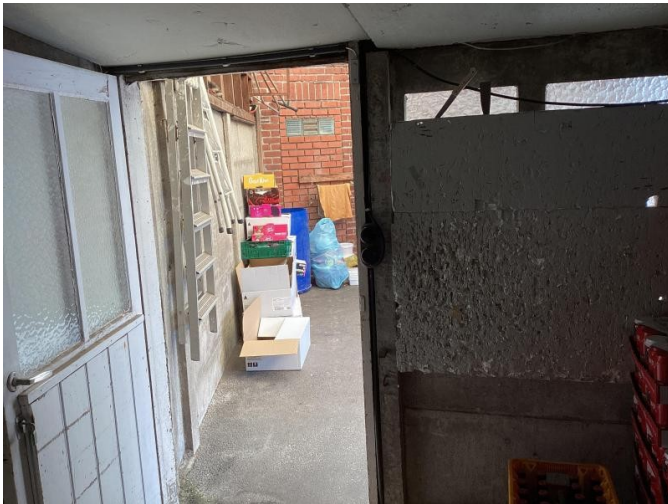
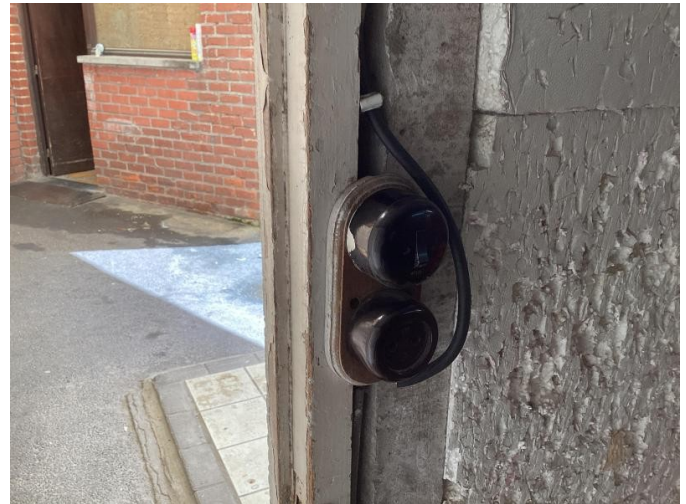
Fiche 6: Bakelieten schakelaars en elektrisch materiaal

Asbestmateriaal

Het asbestmateriaal valt onder de mijlpaal van 2040.

Zorgvuldig beheren

Eindbeoordeling materiaalrisico	Laag materiaalrisico en/of verlaagde kans op vezelvrijgave
---------------------------------	--

Gebondenheid	Categorie 1: hechtgebonden in oorsprong
Asbestsoort (vezeltype)	Crocidoliet aanwezig
Asbestconcentratie	Laag (< 50%)
Afschermingsgraad van het gehele materiaal	Geheel of deels (ook) vrij aan de binnenlucht
Toestand van het materiaal	Onbeschadigd, niet verweerd

- Zorg voor een veilig beheer. Vermijd het beschadigen van het asbestmateriaal. Controleer de toestand jaarlijks op wijzigingen.

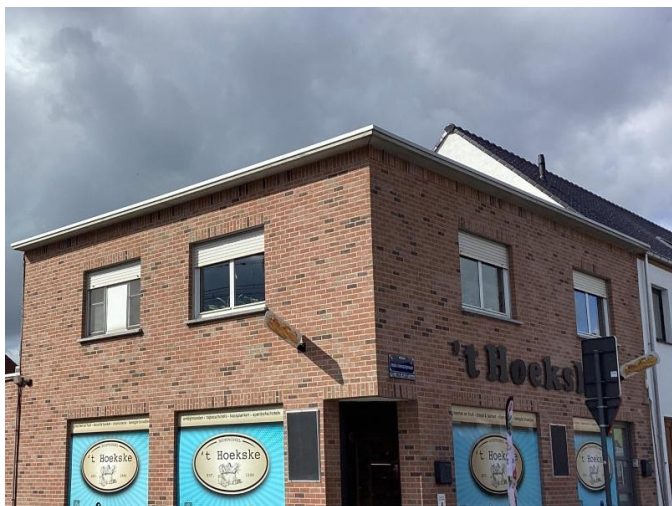
Situeringsfoto

Tijdelijke beperking

Reden: Het te onderzoeken materiaal situeert zich hoger dan 3,50 m te rekenen vanaf een veilige ondergrond

Uitleg van de asbestdeskundige: Het dak kan, omwille van de grote hoogte, niet op een veilige manier binnen de bepalingen van de codex voor welzijn op het werk worden geïnspecteerd. Er mag vrondersteld worden dat deze bedekt werd met dezelfde roofing als deze van de achterbouw.

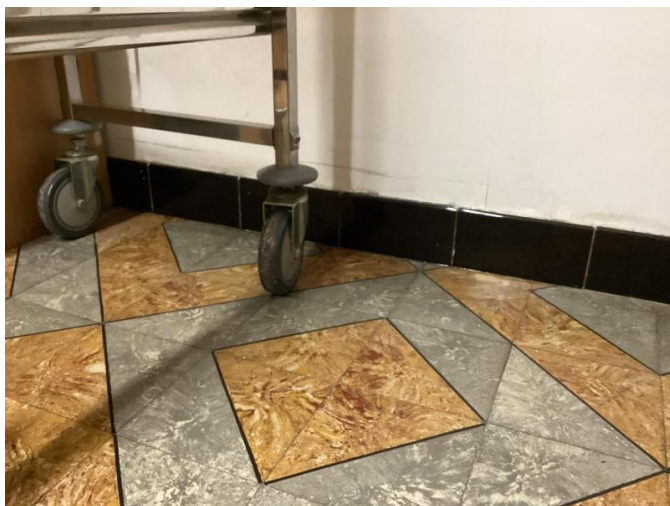
De mogelijkheid bestaat dat de lijm die werd gebruikt bij het plaatsen van dergelijke plinten asbesthoudend is. Aangezien dit asbestattest gebaseerd is op een niet-destructief onderzoek kan dus niet worden uitgemaakt, omdat deze tegels onbeschadigd zijn, of dit al of niet het geval is. Nodige voorzichtigheid is dus geboden.

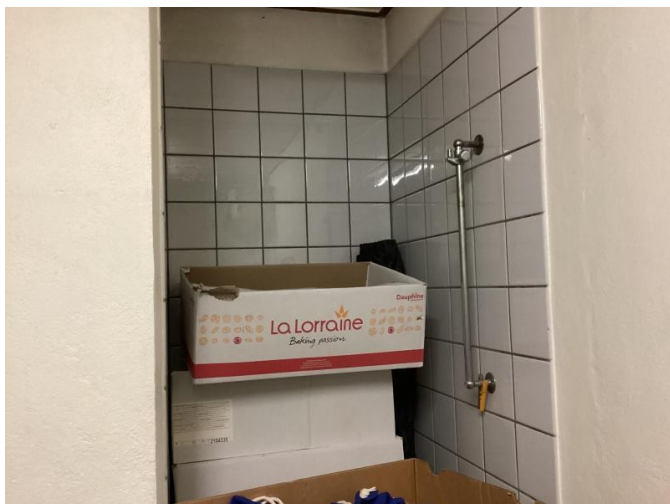
De mogelijkheid bestaat dat de lijm die werd gebruikt bij het plaatsen van dergelijke faiencetegels asbesthoudend is. Aangezien dit asbestattest gebaseerd is op een niet-destructief onderzoek kan dus niet worden uitgemaakt, omdat deze tegels onbeschadigd zijn, of dit al of niet het geval is. Nodige voorzichtigheid is dus geboden.

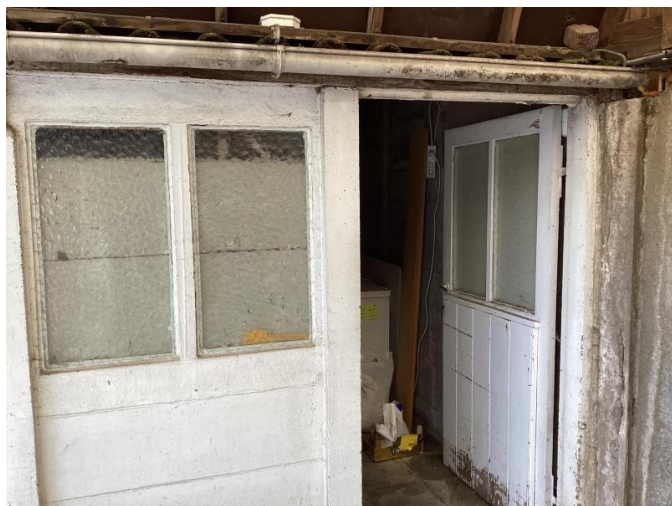
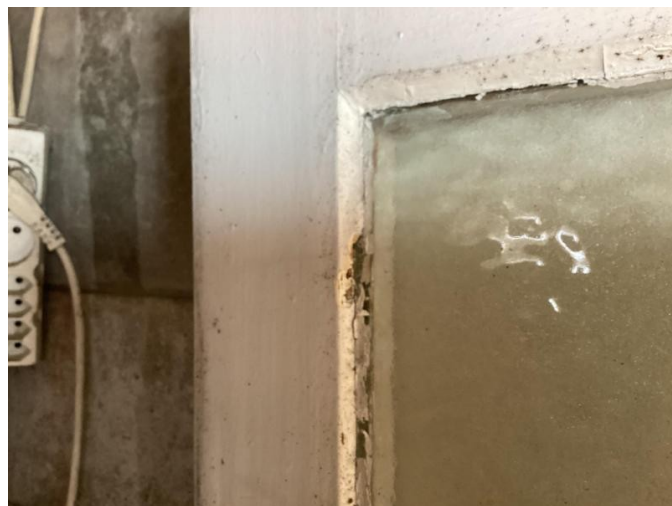
Geen asbest

#	Type	Referentie	Resultaat
10.1	Puntmonster	2423504-06	Geen asbest

Beschrijving	Mastiek ramen, tussen raam en glas
Omgeving	Buiten
Primaire drager	Wandopening verticaal (raam, deur, ...)
Bindmiddel van materiaal	Kitten, mastiek, pasta

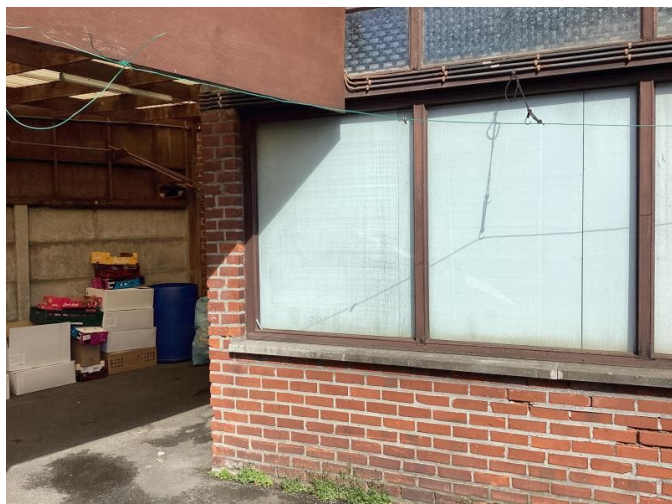
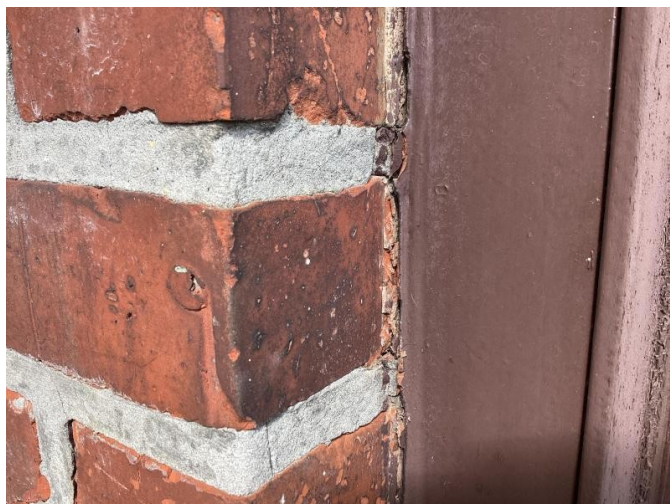
Geen asbest

#	Type	Referentie	Resultaat
12.1	Puntmonster	2423504-05	Geen asbest

Beschrijving	Mastiek ramen, tussen raam en wand
Omgeving	Buiten
Primaire drager	Wandopening verticaal (raam, deur, ...)
Bindmiddel van materiaal	Kitten, mastiek, pasta

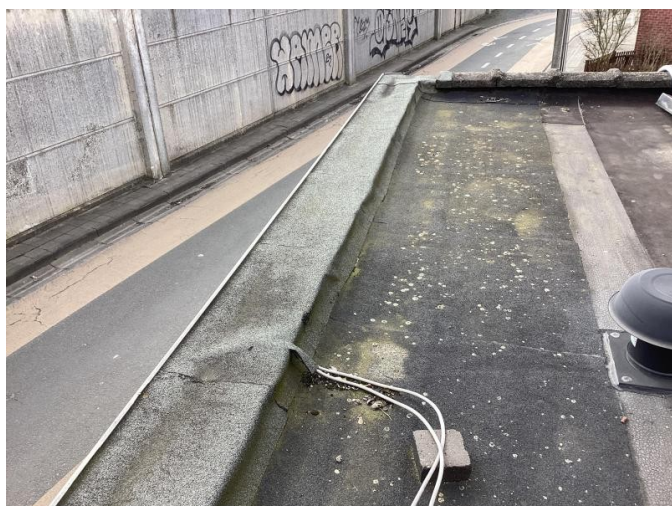
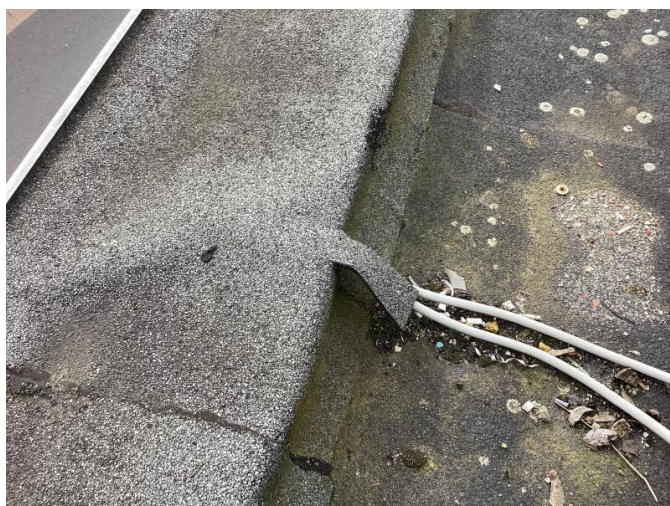
Geen asbest

#	Type	Referentie	Resultaat
13.1	Puntmonster	2423504-03	Geen asbest

Beschrijving	Roofing plat dak achterbouw
Omgeving	Buiten
Primaire drager	Plat dak

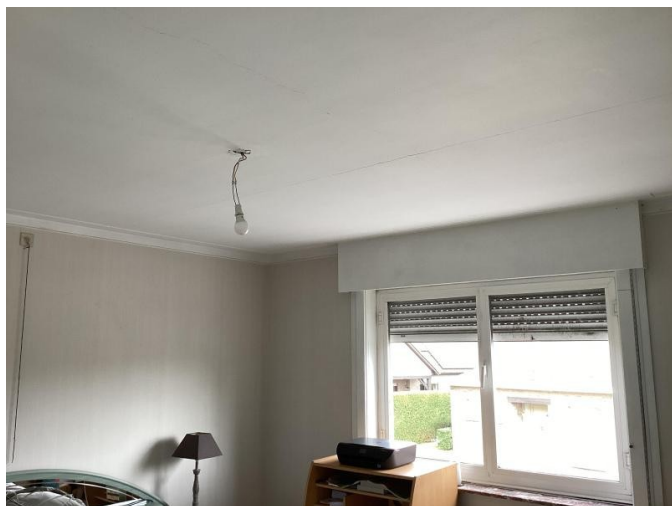
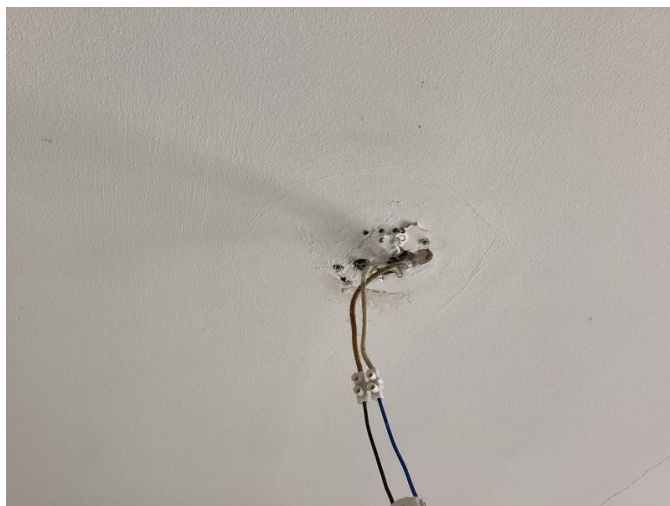
Fiche 14: Pleisterwerk plafonds

Geen asbest

#	Type	Referentie	Resultaat
14.1	Mengmonster	2423504-02	Geen asbest

Beschrijving	Pleisterwerk plafonds
Omgeving	Binnen
Primaire drager	Plafond
Bindmiddel van materiaal	Gips - kalk
