Asbestinventarisatetest

Waregemsesteenweg 34, 9770 Kruisem

Attestnummer : 20240605-000045.000

Zone 1: Woning met magazijnen

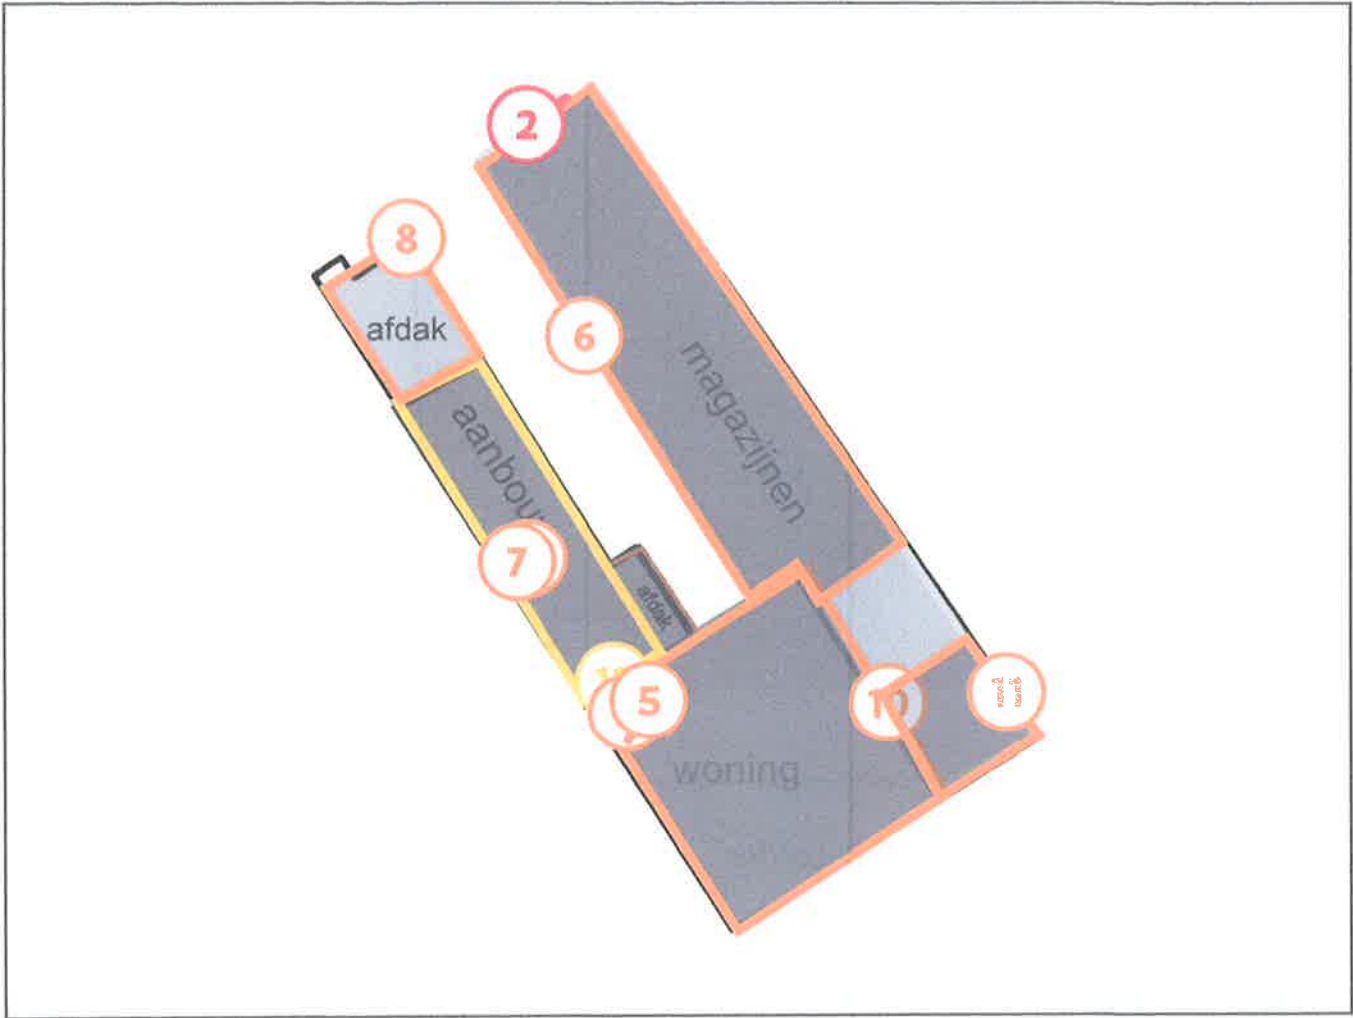
Plan 1.4: Aanduiding asbesthoudende buitentoepassingen

Beschrijving	Type	Actie
2. Golfplaten buitenzijde magazijn	Asbestmateriaal	Dringend verwijderen
5. Eternitbuis schouw woning	Asbestmateriaal	Verwijderen
6. Golfplaten dak magazijn	Asbestmateriaal	Verwijderen
7. Eternitbuis schouw CV-ketel	Asbestmateriaal	Verwijderen
8. Golfplaten afdak	Asbestmateriaal	Verwijderen
10. Menuiserie onderdak woning	Asbestmateriaal	Maatregelen nemen

11. Menuiserie onderdak magazijn

12. Menuiserie onderdak aanbouw

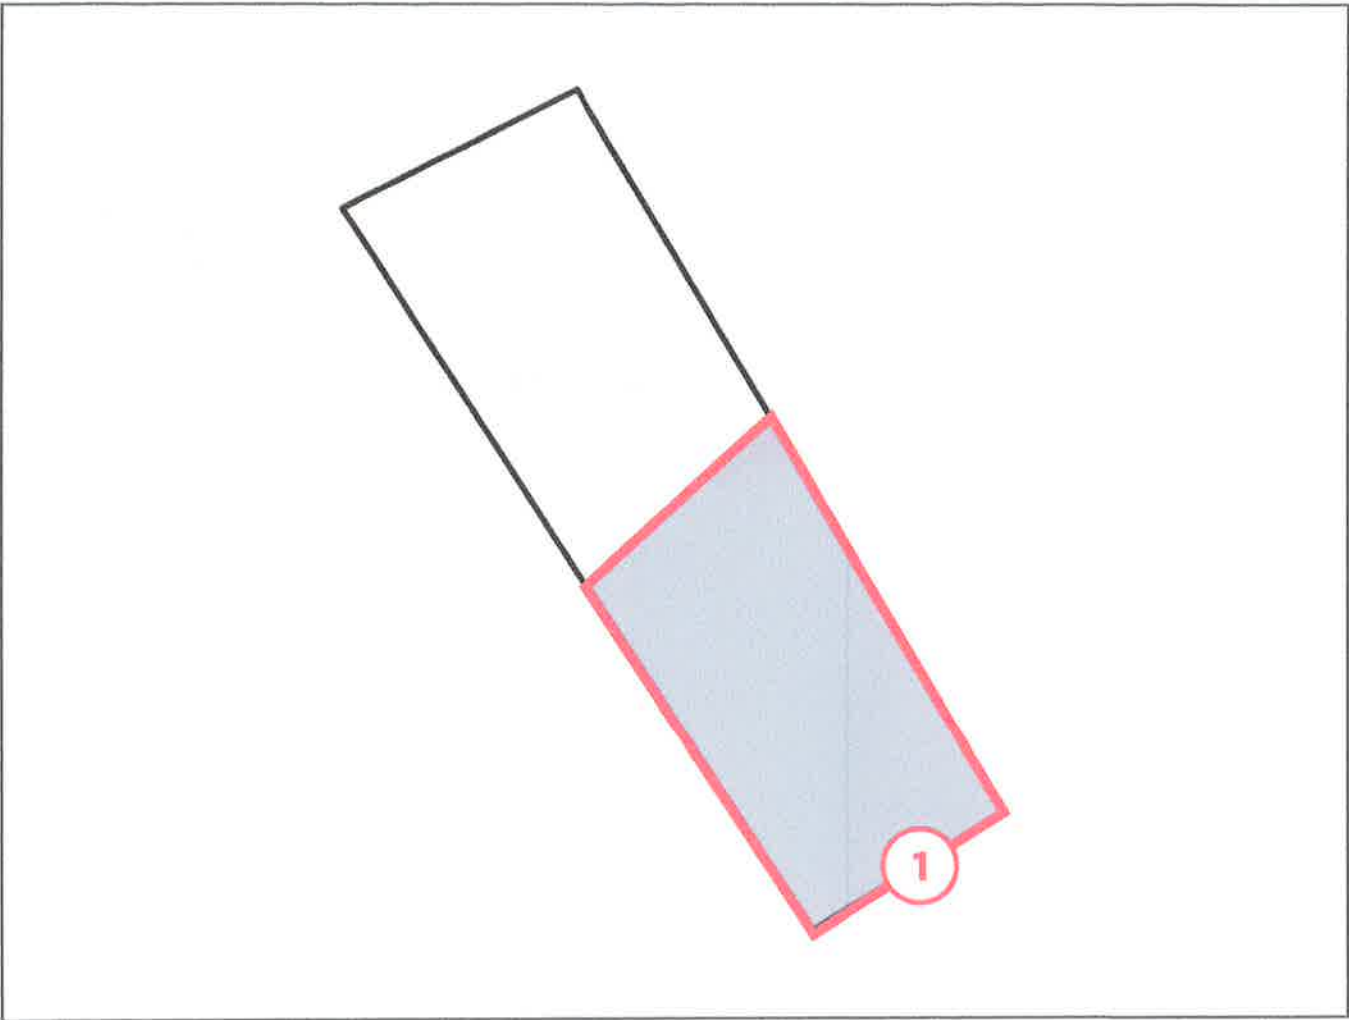
Plan 2.1: Tuinberging

Beschrijving	Type	Actie
1. Golfplaten dak tuinberging	Asbestmateriaal	Dringend verwijderen

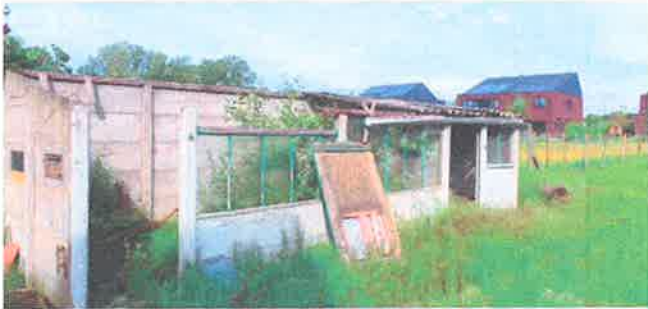
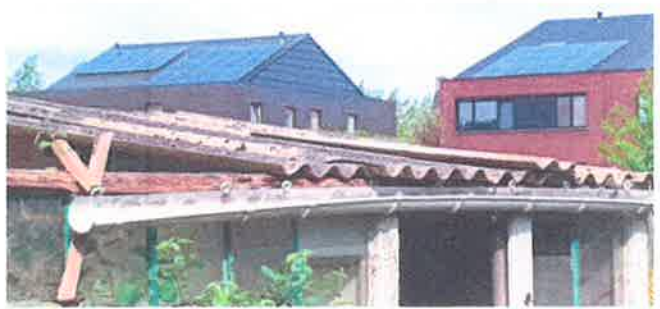
Fiche 1: Golfplaten dak tuinberging

Eindbeoordeling materiaalrisico	Hoog materiaalrisico en/of hoge kans op vezelvrijgave
Opmerking	Het materiaal heeft zijn bindingssterkte verloren.

Gebondenheid	Categorie 1: hechtgebonden in oorsprong
Asbestsoort (vezeltype)	Crocidoliet aanwezig
Asbestconcentratie	Laag (< 50%)
Af schermingsgraad van het gehele materiaal	Geheel of deels vrij aan de buitenlucht
Toestand van het materiaal	Zwaar beschadigd, zwaar verweerd

- Verwijder dit asbestmateriaal zo snel mogelijk. Volg de toestand goed op.

- Eenvoudige handelingen: mag via doe-het-zelf of door werknemer(s) met opleidingsattest eenvoudige handelingen
Voor meer info zie www.ovam.vlaanderen.be/wie-mag-wat-verwijderen

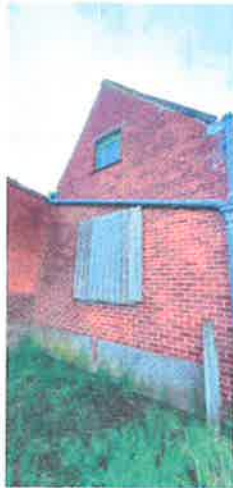
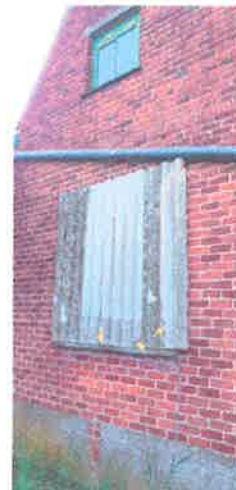
Fiche 2: Golfplaten buitenzijde magazijn

Eindbeoordeling materiaalisico	Hoog materiaalisico en/of hoge kans op vezelvrijgave
Opmerking	Meerdere breuken zichtbaar

Gebondenheid	Categorie 1: hechtgebonden in oorsprong
Asbestsoort (vezeltype)	Crocidoliet aanwezig
Asbestconcentratie	Laag (< 50%)
Afschermingsgraad van het gehele materiaal	Geheel of deels vrij aan de buitenlucht
Toestand van het materiaal	Zwaar beschadigd, zwaar verweerd

- Verwijder dit asbestmateriaal zo snel mogelijk. Volg de toestand goed op.

- Eenvoudige handelingen: mag via doe-het-zelf of door werknemer(s) met opleidingsattest eenvoudige handelingen
Voor meer info zie www.ovam.vlaanderen.be/wie-mag-wat-verwijderen

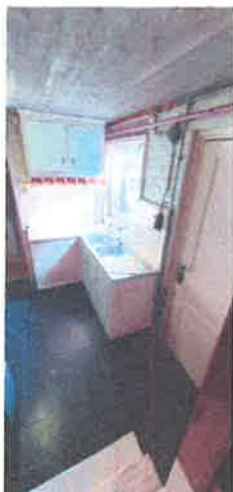
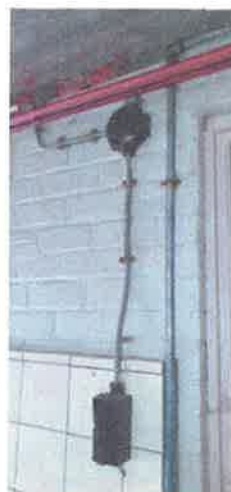
Fiche 3: Bakeliet schakelaars/stopcontacten/kleine verdeelkasten...

Verhoogd materiaalrisico en/of verhoogde kans op vezelvrijgave

Licht beschadigd, licht verweerd. Intact materiaal type Pical – asbestboard of categorie III 'gebondenheid'

- Verwijder/vervang deze toepassing.

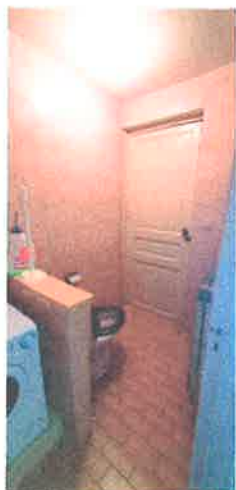
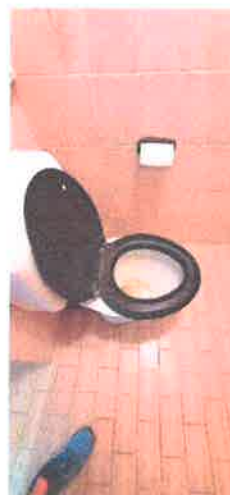
Fiche 4: Bakeliet WC bril + deksel

Verhoogd materiaalrisico en/of verhoogde kans op vezelvrijgave

Licht beschadigd, licht verweerd. Intact materiaal type Pical – asbestboard of categorie III 'gebondenheid'

- Verwijder/vervang deze toepassing.

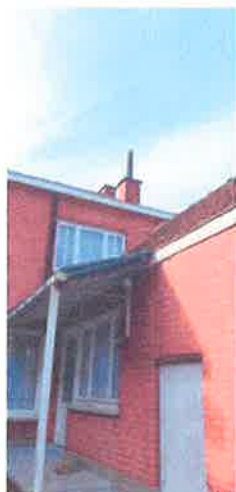
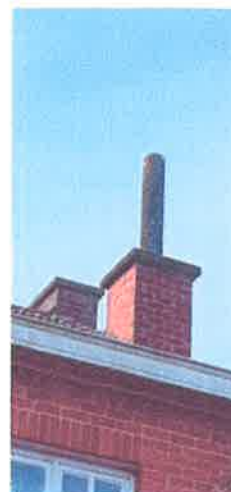
Verhoogd materiaalisico en/of verhoogde kans op vezelvrijgave

Matig beschadigd, matig verweerd

Eternitbuis schouw woning

- Verwijder dit asbestmateriaal zo snel mogelijk. Volg de toestand goed op.

- Eenvoudige handelingen; mag via doe-het-zelf of door werknemer(s) met opleidingsattest eenvoudige handelingen

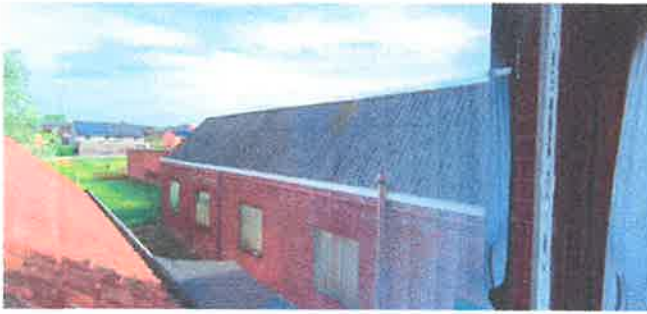
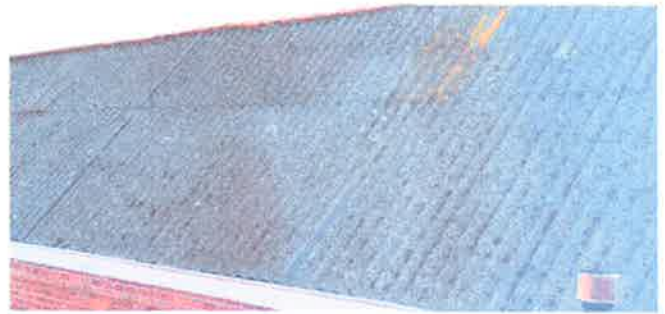
Eindbeoordeling materiaalarisico	Verhoogd materiaalarisico en/of verhoogde kans op vezelvrijgave
Opmerking	Vasthechting van (korst)mos of vegetatie (asbestcement buitentoepassingen). Het materiaal behoudt nog wel zijn bindingssterkte.

Gebondenheid	Categorie 1: hechtgebonden in oorsprong
Asbestsoort (vezeltype)	Crocidoliet aanwezig
Asbestconcentratie	Laag (< 50%)
Afschermingsgraad van het gehele materiaal	Geheel of deels vrij aan de buitenlucht
Toestand van het materiaal	Matig beschadigd, matig verweerd

Beschrijving	Golfplaten dak magazijn
Omgeving	Buiten
Primaire drager	Schuin dak
Asbestmateriaal	Dak- en gevelbekleding - Golfplaat
Bindmiddel van asbestmateriaal	Cement
Gebondenheid op basis van bindmiddel	Hecht
Hoeveelheid (oppervlakte - aantal)	• 175,00 m ² - 1 stuk
Totale oppervlakte	175,00 m ²
Eenvoudig bereikbaar	Ja

- Hemelwater dat afspoelt van asbestcement daken of gevels kan asbestdeeltjes bevatten. Gebruik het enkel voor gesloten circuits (bv. spoelen toiletten). Reinig na het vervangen van het dak of de gevel de dakgoten en regenwaterput of -ton om asbesthoudend sediment of slib te verwijderen
- Verwijder/vervang deze toepassing.

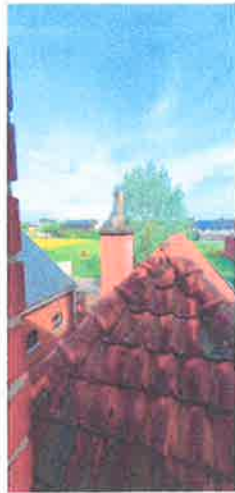
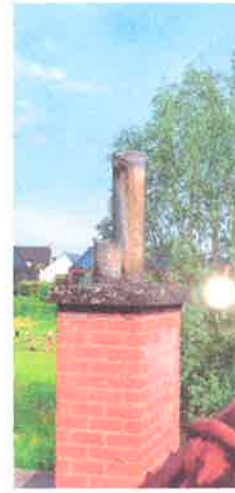
Fiche 7: Eternitbuis schouw CV-ketel

Eindbeoordeling materiaalarisico	Verhoogd materiaalarisico en/of verhoogde kans op vezelvrijgave
----------------------------------	---

Gebondenheid	Categorie 1: hechtgebonden in oorsprong
Asbestsoort (vezeltype)	Crocidoliet aanwezig
Asbestconcentratie	Laag (< 50%)
Afschermingsgraad van het gehele materiaal	Geheel of deels vrij aan de buitenlucht
Toestand van het materiaal	Matig beschadigd, matig verweerd

- Verwijder dit asbestmateriaal zo snel mogelijk. Volg de toestand goed op.

- Eenvoudige handelingen: mag via doe-het-zelf of door werknemer(s) met opleidingsattest eenvoudige handelingen
Voor meer info zie www.ovam.vlaanderen.be/wie-mag-wat-verwijderen

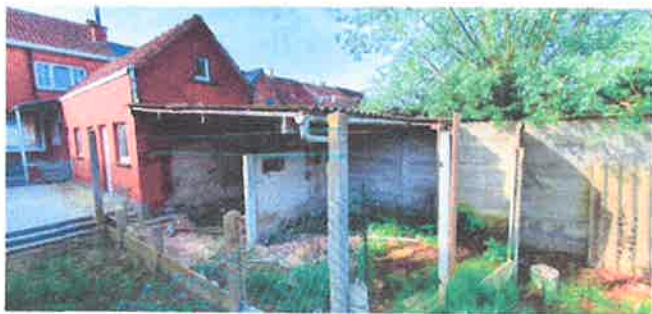
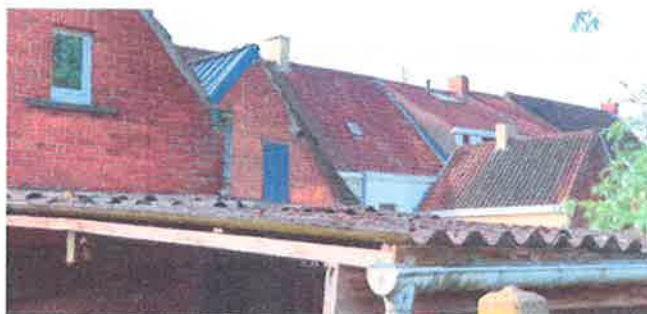
Eindbeoordeling materiaalisico	Verhoogd materiaalisico en/of verhoogde kans op vezelvrijgave
Opmerking	Vasthechting van (korst)mos of vegetatie (asbestcement buitentoepassingen). Het materiaal behoudt nog wel zijn bindingssterkte = geen breuken

Gebondenheid	Categorie 1: hechtgebonden in oorsprong
Asbestsoort (vezeltype)	Crocidoliet aanwezig
Asbestconcentratie	Laag (< 50%)
Afschermingsgraad van het gehele materiaal	Geheel of deels vrij aan de buitenlucht
Toestand van het materiaal	Matig beschadigd, matig verweerd

Beschrijving	Golfplaten afdak
Omgeving	Buiten
Primaire drager	Schuin dak
Asbestmateriaal	Dak- en gevelbekleding - Golfplaat
Bindmiddel van asbestmateriaal	Cement
Gebondenheid op basis van bindmiddel	Hecht
Hoeveelheid (oppervlakte - aantal)	• 20,00 m ² - 1 stuk
Totale oppervlakte	20,00 m ²
Eenvoudig bereikbaar	Ja

- Verwijder dit asbestmateriaal zo snel mogelijk. Volg de toestand goed op.
- Hemelwater dat afspoelt van asbestcement daken of gevels kan asbestdeeltjes bevatten. Gebruik het enkel voor gesloten circuits (bv. spoelen toiletten). Reinig na het vervangen van het dak of de gevel de dakgoten en regenwaterput of -ton om asbesthoudend sediment of slib te verwijderen

- Eenvoudige handelingen: mag via doe-het-zelf of door werknemer(s) met opleidingsattest eenvoudige handelingen
Voor meer info zie www.ovam.vlaanderen.be/wie-mag-wat-verwijderen

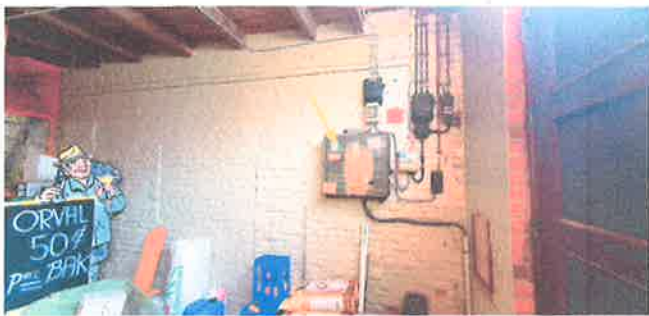
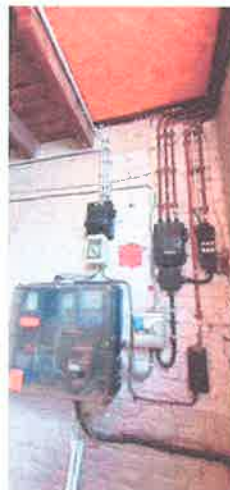
Verhoogd materiaalrisico en/of verhoogde kans op vezelvrijgave

Licht beschadigd, licht verweerd. Intact materiaal type Pical – asbestboard of categorie III 'gebondenheid'

- Verwijder/vervang deze toepassing.
