Asbestinventarisatetest

Grote Herreweg 76, 9690 Kluisbergen

Attestnummer : 20241126-000032.000

Uitgegeven op : 26.11.2024

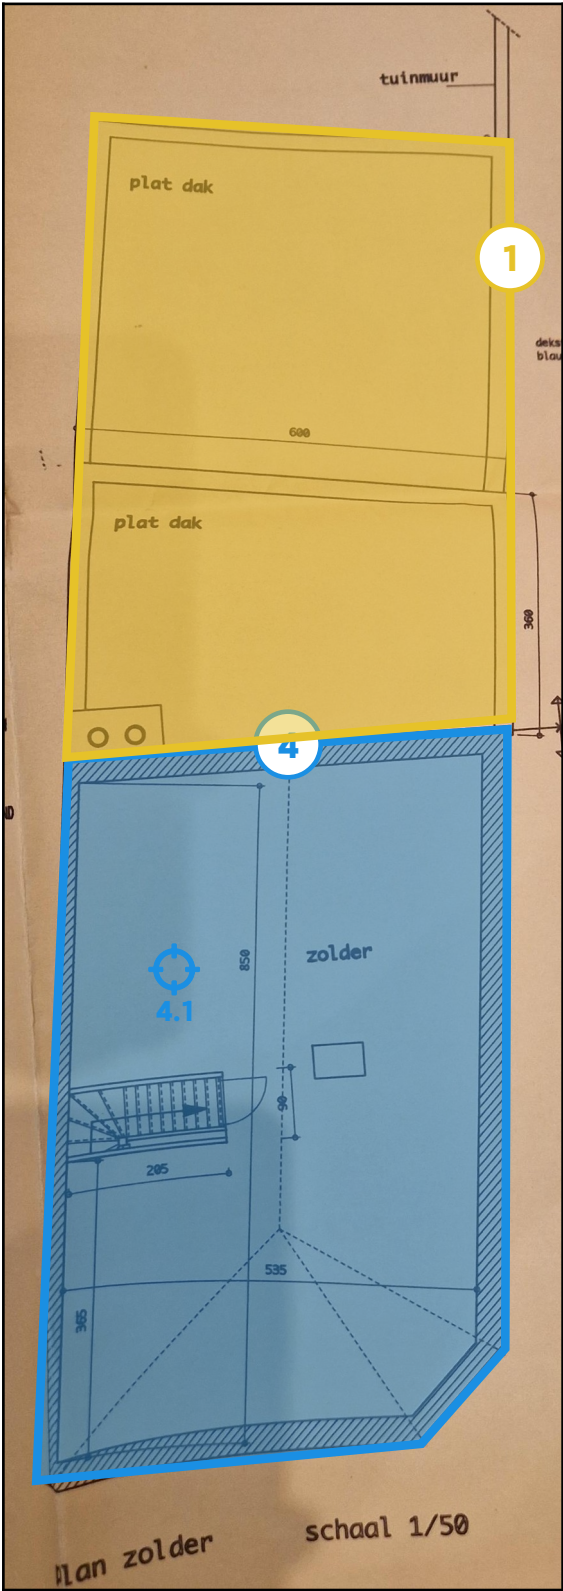
Plan 1.3: Zolder

1. Roofing (+ bitumen)	Asbestmateriaal	Zorgvuldig beheren
4. Onderdak Zolder	Geen asbest	-
4.1 Code: P1	Puntmonster	-

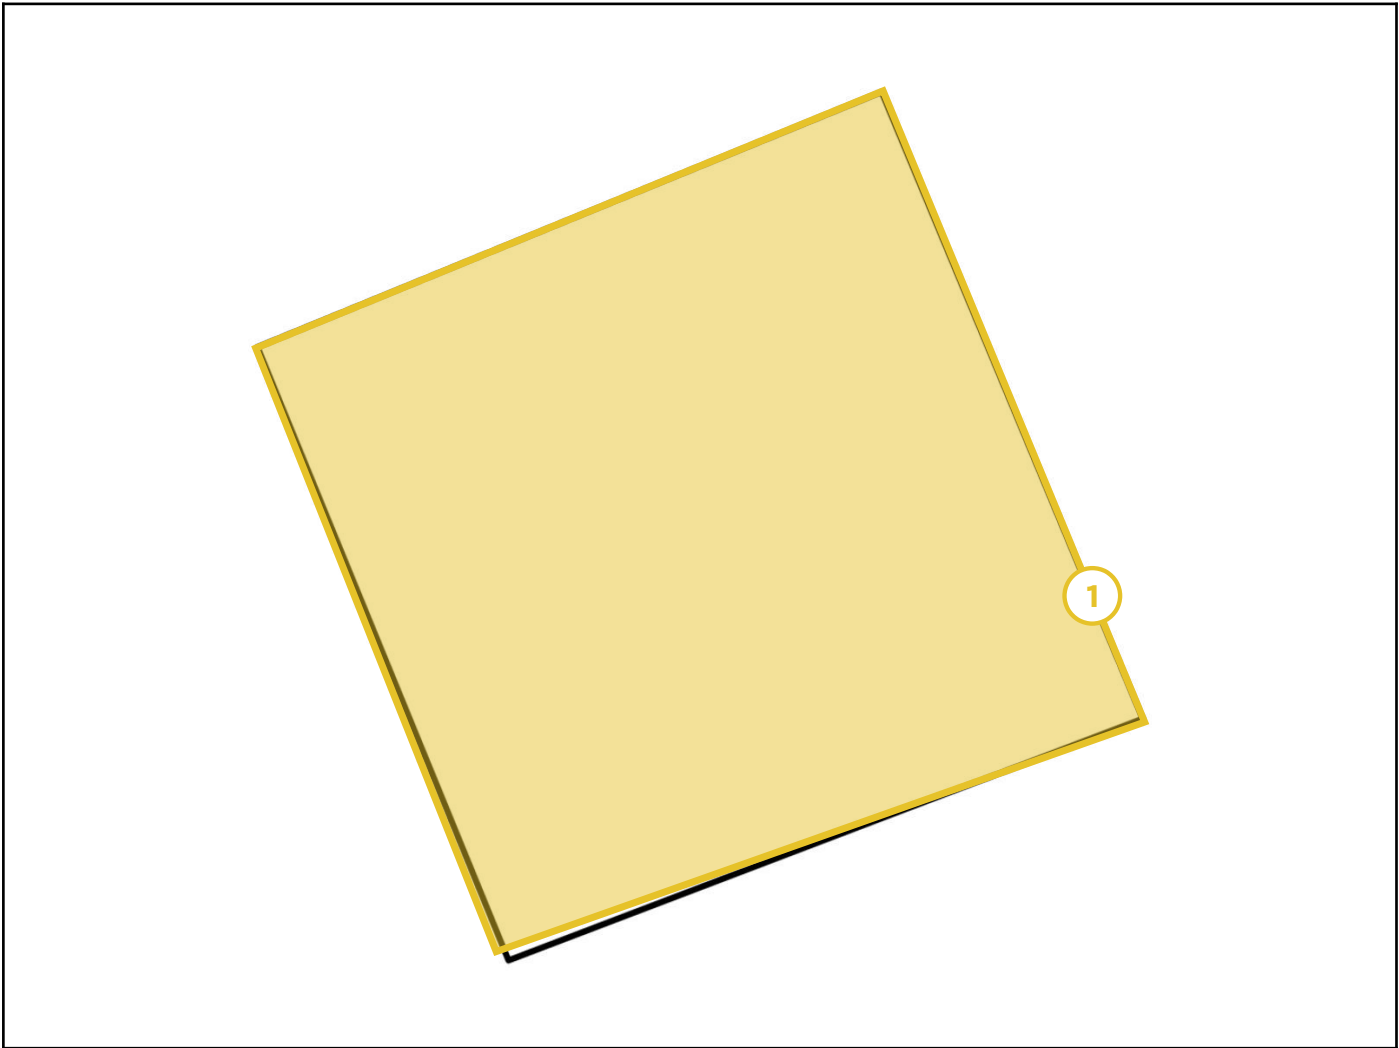
Plan 2.1: Garage plan

Beschrijving	Type	Actie
1. Roofing (+ bitumen)	Asbestmateriaal	Zorgvuldig beheren

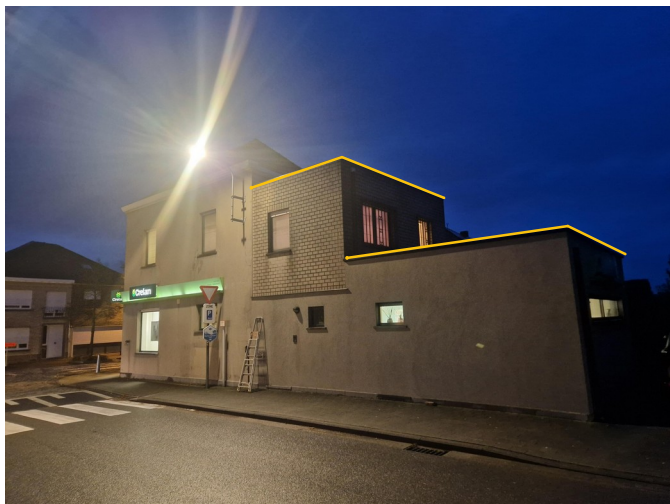
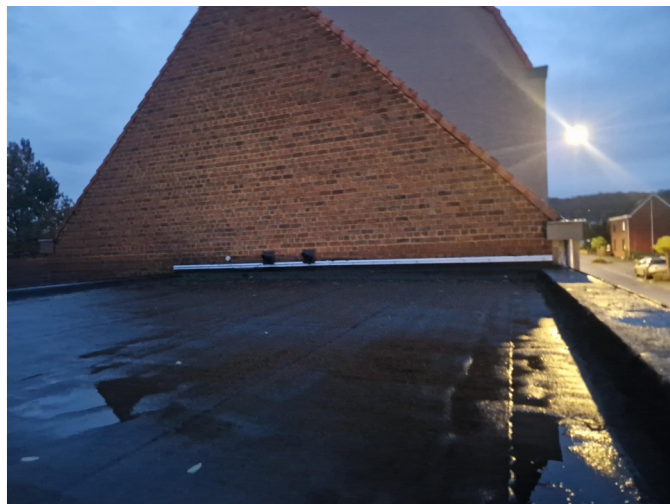
Het asbestmateriaal valt onder de mijlpaal van 2040.

Eindbeoordeling materiaalrisico	Laag materiaalrisico en/of verlaagde kans op vezelvrijgave
---------------------------------	------------------------------------------------------------

Gebondenheid	Categorie 1: hechtgebonden in oorsprong
Asbestsoort (vezeltype)	Crocidoliet aanwezig
Asbestconcentratie	Laag (< 50%)
Afschermingsgraad van het gehele materiaal	Geheel of deels vrij aan de buitenlucht
Toestand van het materiaal	Licht beschadigd, licht verweerd. Intact calciumsilicaatmateriaal of categorie III 'gebondenheid'

- Zorg voor een veilig beheer. Vermijd het beschadigen van het asbestmateriaal. Controleer de toestand jaarlijks op wijzigingen.

- Eenvoudige handelingen: enkel door erkend asbestverwijderaar
Indien de roofing met bitumen asbesthoudend is mag deze nkele worden verwijderd door een erkend asbestverwijderaar, aangezien er een grote kans is op vezelvrijgave bij verwijdering.

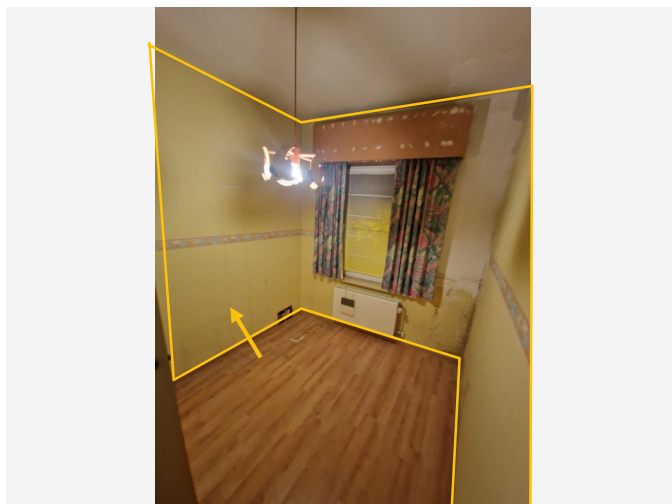
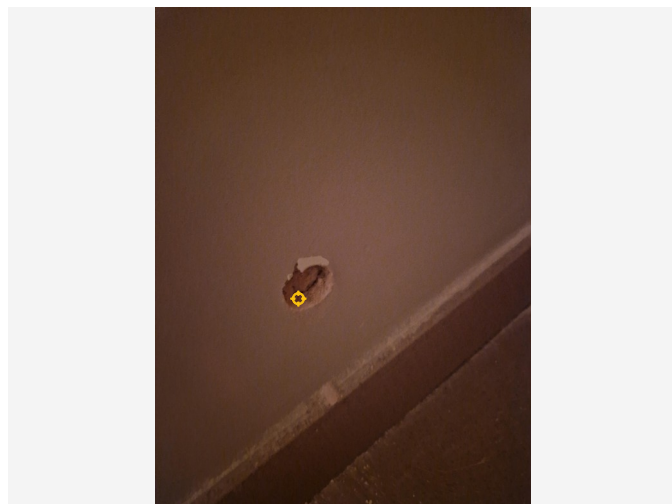
Fiche 2: Pleisterwerk wanden

Geen asbest

#	Type	Referentie	Resultaat
2.1	Mengmonster	M1	Geen asbest

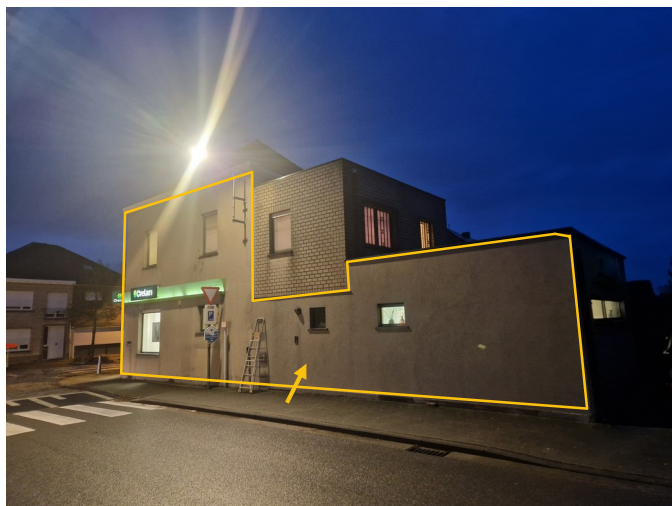
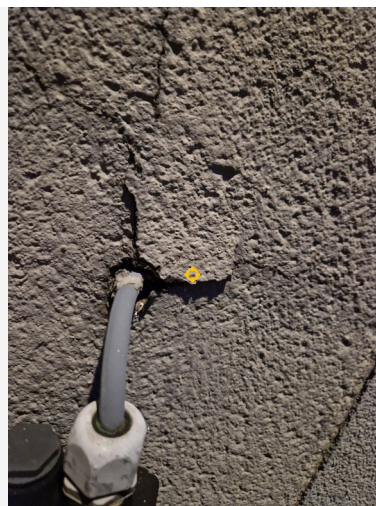
Fiche 3: Crepi bekleding

Geen asbest

#	Type	Referentie	Resultaat
3.1	Puntmonster	P2	Geen asbest

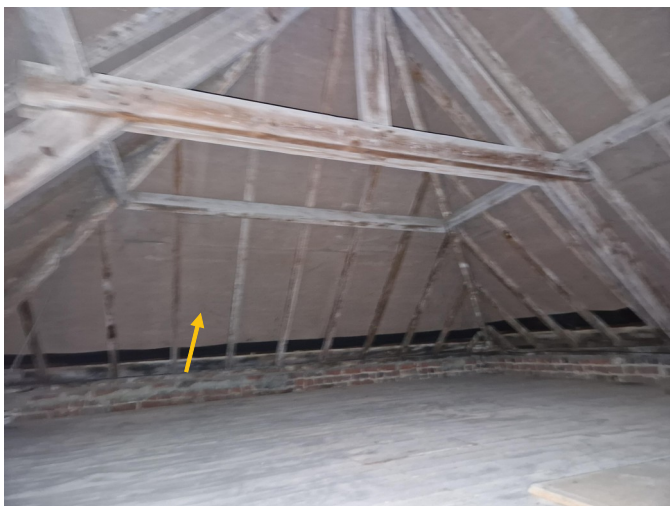
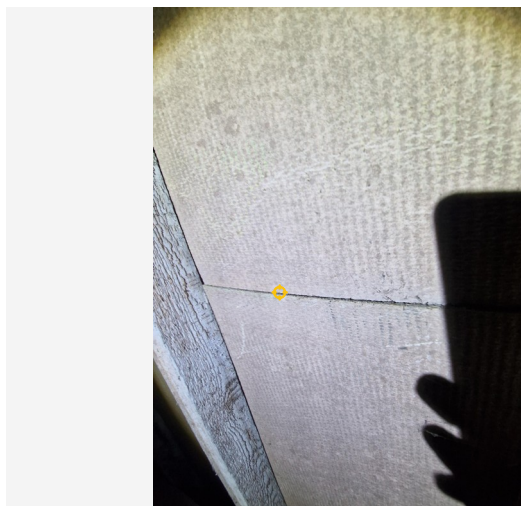
Fiche 4: Onderdak Zolder

Geen asbest

#	Type	Referentie	Resultaat
4.1	Puntmonster	P1	Geen asbest

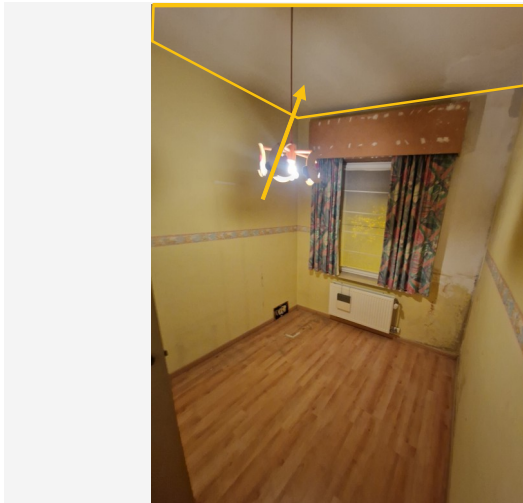
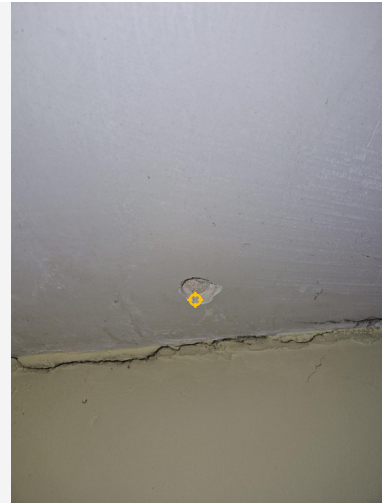
Fiche 5: Pleisterwerk plafond

Geen asbest

#	Type	Referentie	Resultaat
5.1	Mengmonster	M2	Geen asbest
