# Asbestinventarisatetest

Guldensporenstraat 66, 2140 Antwerpen

Attestnummer : 20250331-000525.002

**Niet-asbestveilig**

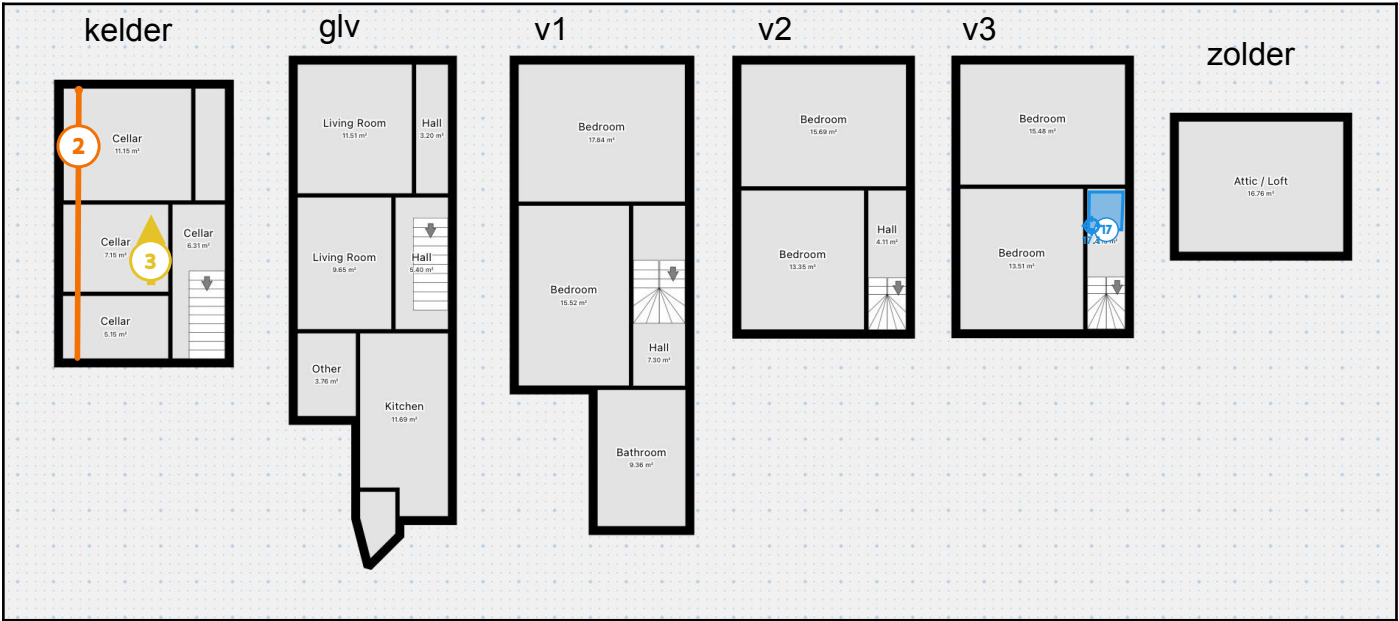
# Plan 1.3: Woning: Vloer / Buis kelder / Bakeliet

Beschrijving	Type	Actie
2. Sanitaire buis kelder	Asbestmateriaal	Verwijderen
3. Bakeliet schakelaar	Asbestmateriaal	Zorgvuldig beheren
17. Vloer gang zolder	Geen asbest	-
17.1 Code: 4	Puntmonster	-

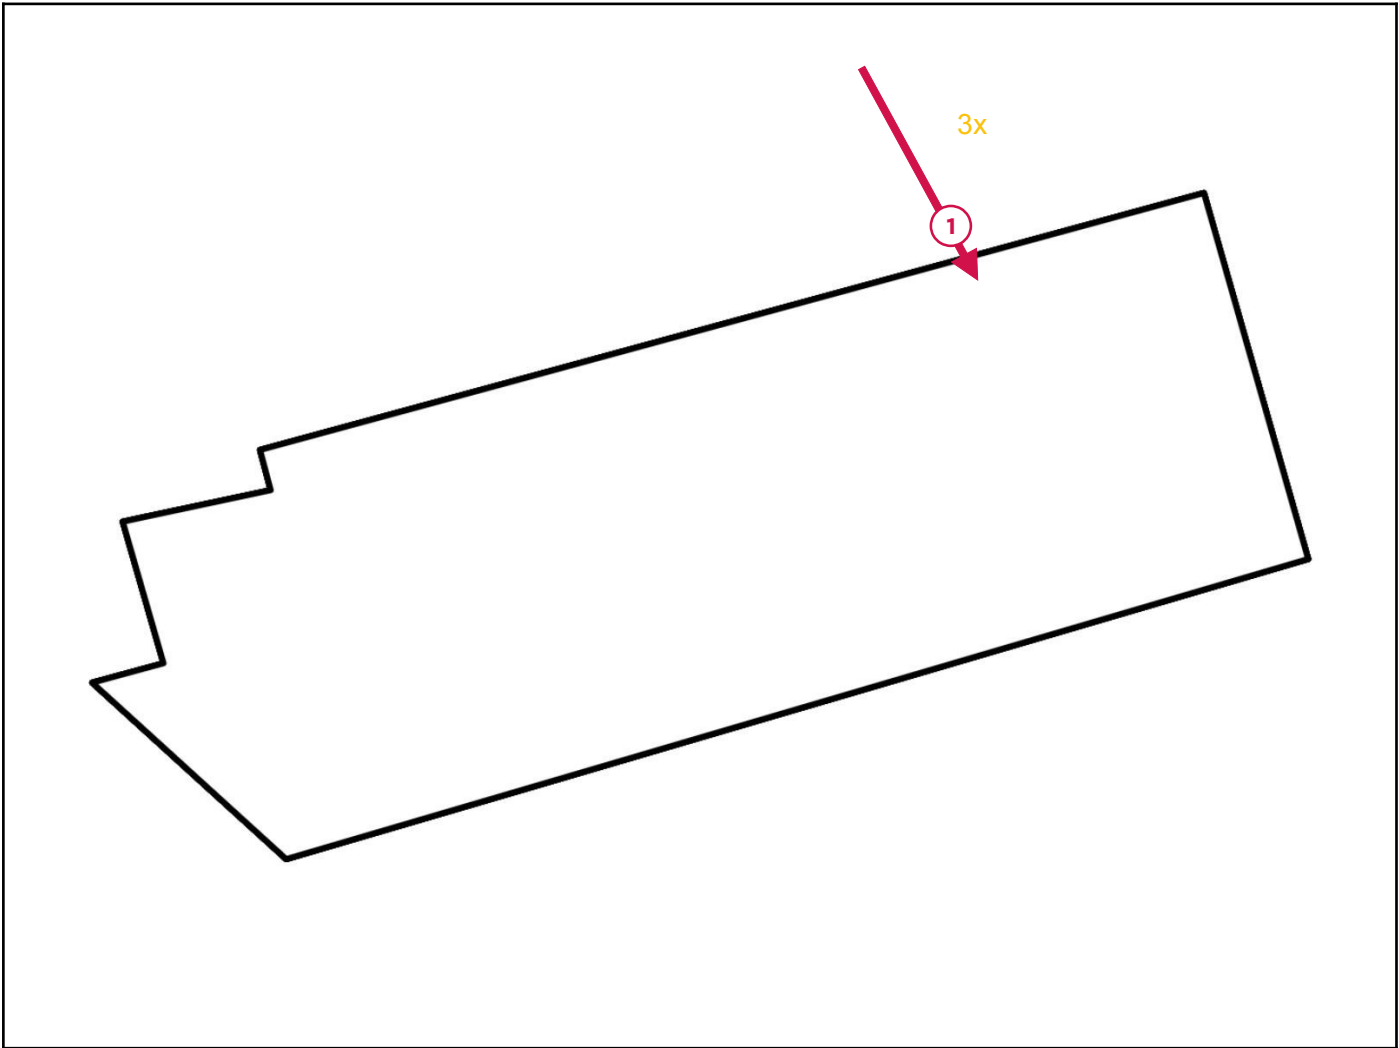
# Plan 1.6: Woning: Schouwen

Beschrijving	Type	Actie
1. Schouwen dak	Asbestmateriaal	Dringend verwijderen

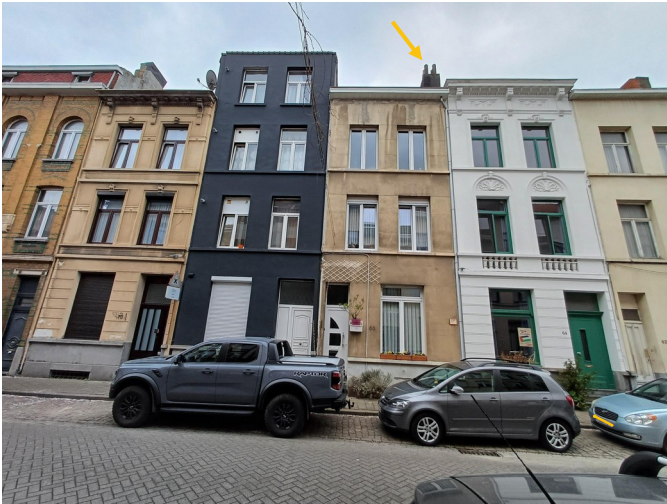
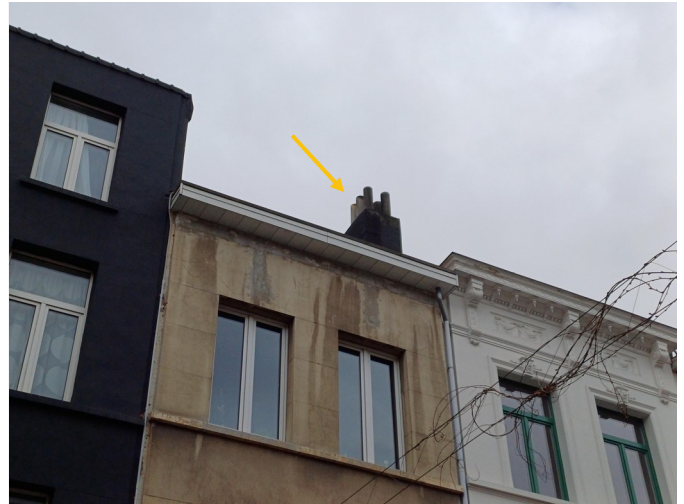
Het asbestmateriaal valt onder de mijlpaal van 2034.

**Dringend verwijderen**

Eindbeoordeling materiaalarisico	Hoog materiaalarisico en/of hoge kans op vezelvrijgave
----------------------------------	--

Gebondenheid	Categorie 1: hechtgebonden in oorsprong
Asbestsoort (vezeltype)	Crocidoliet aanwezig
Asbestconcentratie	Laag (< 50%)
Afschermingsgraad van het gehele materiaal	Geheel of deels (ook) vrij aan binnenluchtstromen
Toestand van het materiaal	Matig beschadigd, matig verweerd

Beschrijving	Schouwen dak
Omgeving	Buiten
Primaire drager	HVAC infrastructuur en uitrusting
Asbestmateriaal	Rookgaskanaal
Bindmiddel van asbestmateriaal	Cement
Gebondenheid op basis van bindmiddel	Hecht
Hoeveelheid (lengte - omtrek - dikte - aantal)	<ul style="list-style-type: none"><li>1,50 m - 70,00 cm - 1,00 cm - 3 stuks</li></ul>
Totaal volume	0,032 m <sup>3</sup>
Eenvoudig bereikbaar	Ja
Bevestigingswijze	<ul style="list-style-type: none"><li>Geklemd</li></ul>
Identificatiemethode	Vaststelling zonder monstername
Destructieve handeling voor identificatie	Nee
Opmerking	<p>De vermelde oppervlaktes, diktes en volumes betreffen een berekende schatting. Er worden geen rechten verleend aan deze oppervlaktes/diktes/volumes.</p> <p>Vermoedelijk zijn deze aangesloten op de kachels in de woning.</p>

- Verwijder dit asbestmateriaal zo snel mogelijk. Volg de toestand goed op.

- Eenvoudige handelingen: mag via doe-het-zelf of door werknemer(s) met opleidingsattest eenvoudige handelingen  
EH via doe-het zelf

De buis kan voorzichtig losgebeiteld worden , extra bevochtigen om stof te voorkomen

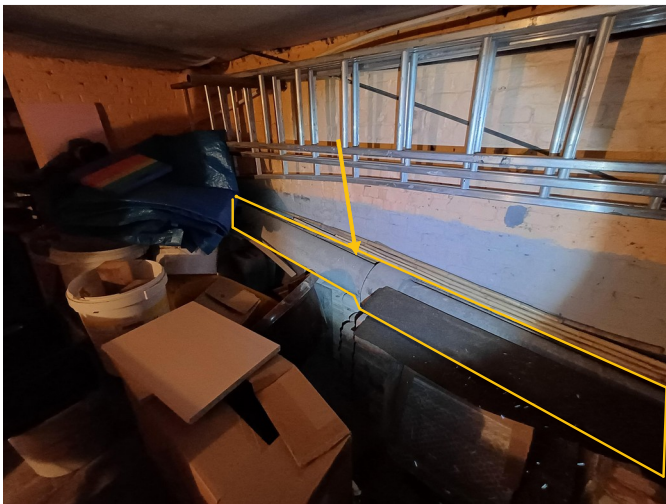
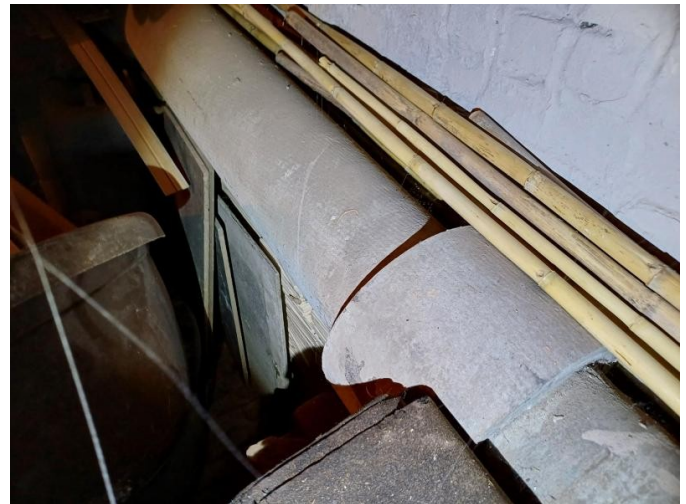
Het asbestmateriaal valt onder de mijlpaal van 2040.

Verwijderen

Eindbeoordeling materiaalrisico	Verhoogd materiaalrisico en/of verhoogde kans op vezelvrijgave
---------------------------------	--

Gebondenheid	Categorie 1: hechtgebonden in oorsprong
Asbestsoort (vezeltype)	Crocidoliet aanwezig
Asbestconcentratie	Laag (< 50%)
Afschermingsgraad van het gehele materiaal	Geheel of deels (ook) vrij aan de binnenlucht
Toestand van het materiaal	Licht beschadigd, licht verweerd. Intact calciumsilicaatmateriaal of categorie III 'gebondenheid'

Beschrijving	Sanitaire buis kelder
Omgeving	Binnen
Primaire drager	Sanitaire infrastructuur en uitrusting (toe- en afvoer)
Asbestmateriaal	Buis, koker, leiding, pijp, doorvoer
Bindmiddel van asbestmateriaal	Cement
Gebondenheid op basis van bindmiddel	Hecht
Hoeveelheid (lengte - omtrek - dikte - aantal)	<ul style="list-style-type: none"><li>7,00 m - 90,00 cm - 1,00 cm - 1 stuk</li></ul>
Totaal volume	0,063 m <sup>3</sup>
Eenvoudig bereikbaar	Ja
Bevestigingswijze	<ul style="list-style-type: none"><li>Geklemd</li></ul>
Identificatiemethode	Vaststelling zonder monstername
Destructieve handeling voor identificatie	Nee
Opmerking	De vermelde oppervlaktes, diktes, gewichten en volumes betreffen een berekende schatting. Er worden geen rechten verleend aan deze oppervlaktes/diktes/volumes.

- Scherm in afwachting van verwijdering het asbestmateriaal af van luchtstromingen en verstoring: bijvoorbeeld door het te verpakken, te fixeren, af te dekken, signalisatie - afbakening aan te brengen, ...
- Verwijder dit asbestmateriaal zo snel mogelijk. Volg de toestand goed op.
- Door het schilderen van de buis kan enige vezelvrijgave verminderd worden. Permanent inkapselen is verboden.

- Eenvoudige handelingen: mag via doe-het-zelf of door werknemer(s) met opleidingsattest eenvoudige handelingen  
EH via doe-het zelf

De buis kan voorzichtig losgebeiteld worden , extra bevochtigen om stof te voorkomen

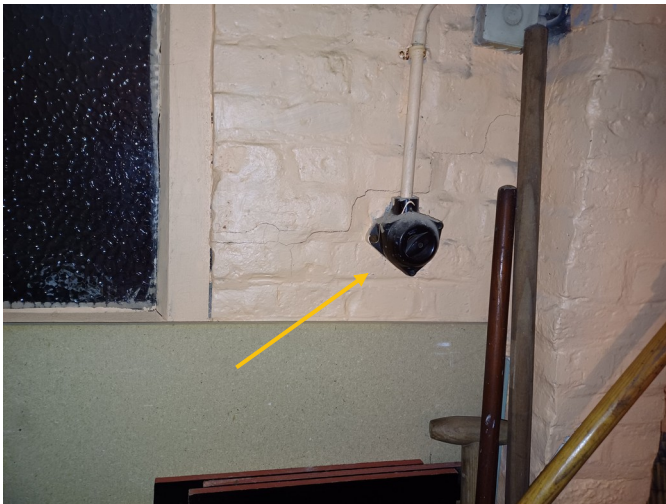
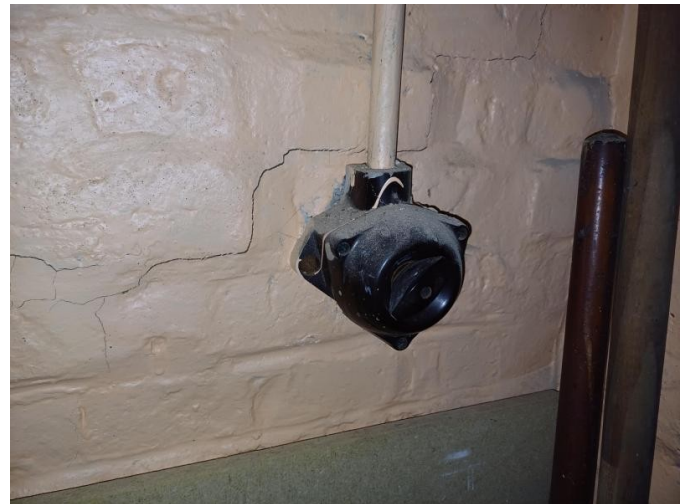
Het asbestmateriaal valt onder de mijlpaal van 2040.

Zorgvuldig beheren

Eindbeoordeling materiaalrisico	Laag materiaalrisico en/of verlaagde kans op vezelvrijgave
---------------------------------	--

Gebondenheid	Categorie 1: hechtgebonden in oorsprong
Asbestsoort (vezeltype)	Crocidoliet aanwezig
Asbestconcentratie	Laag (< 50%)
Afschermingsgraad van het gehele materiaal	Geheel of deels (ook) vrij aan de binnenlucht
Toestand van het materiaal	Onbeschadigd, niet verweerd

Beschrijving	Bakeliet schakelaar
Omgeving	Binnen
Primaire drager	Communicatie en elektrische infrastructuur en uitrusting
Asbestmateriaal	Bakeliet
Bindmiddel van asbestmateriaal	Kunststof of -hars
Gebondenheid op basis van bindmiddel	Hecht
Hoeveelheid (gewicht - aantal)	<ul style="list-style-type: none"><li>• 0,20 kg - 1 stuk</li></ul>
Totaal gewicht	0,20 kg
Eenvoudig bereikbaar	Ja
Bevestigingswijze	<ul style="list-style-type: none"><li>• Geklemd</li><li>• Geschroefd</li><li>• Onbekend</li></ul>
Identificatiemethode	Vaststelling zonder monstername
Destructieve handeling voor identificatie	Nee
Opmerking	De vermelde oppervlaktes, diktes en volumes betreffen een beredeneerde schatting. Er worden geen rechten verleend aan deze oppervlaktes/diktes/volumes.

- Zorg voor een veilig beheer. Vermijd het beschadigen van het asbestmateriaal. Controleer de toestand jaarlijks op wijzigingen.

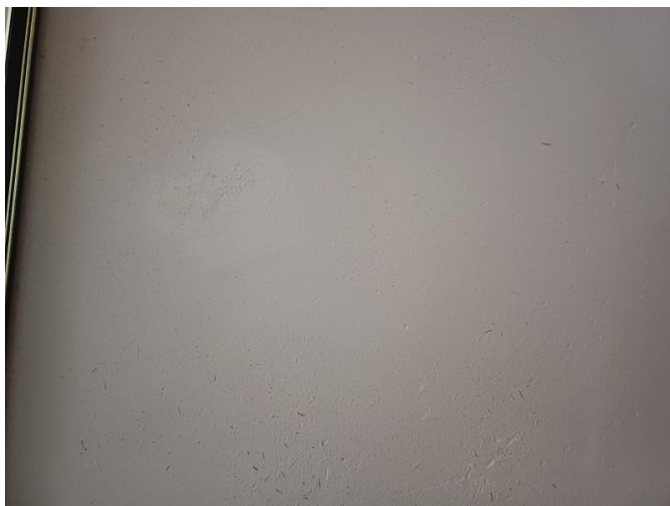
In 2016 werden de gangen afgewerkt met een leemlaag.

Deze is niet verdacht maar vermoedelijk is in de onderlaag pleisterwerk aanwezig. Deze onderlaag werd bemonsterd in de monsternamen pleisterwerk muren.

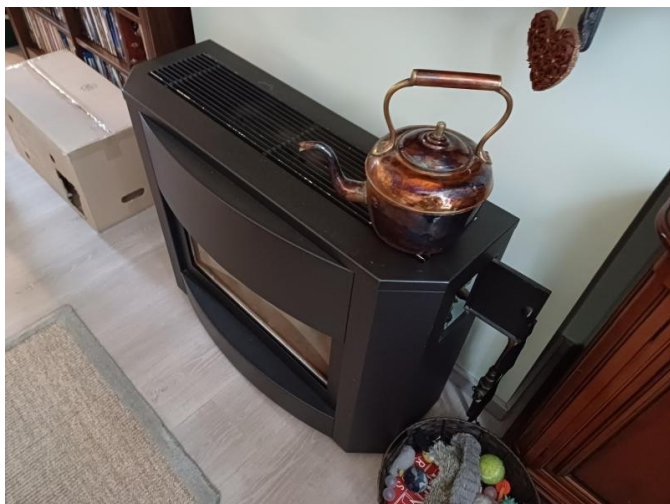
De kachel vertoont geen bouwjaar en komt niet voor in het IAD bronnenboek. Laat deze controleren door een opgeleid techniker (8u asbest).

Let wel dat mogelijks de asbesthoudende schouwen op het dak zijn aangesloten op deze kachel.

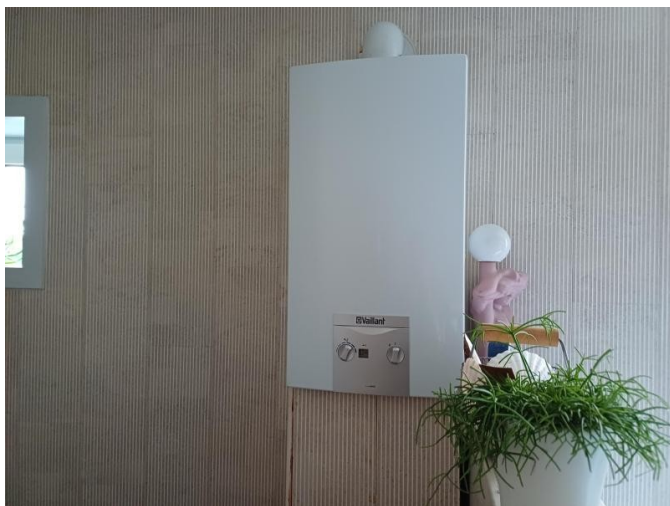
Deze dateert van een recent bouwjaar 2011 en kan als asbestvrij beschouwd worden.

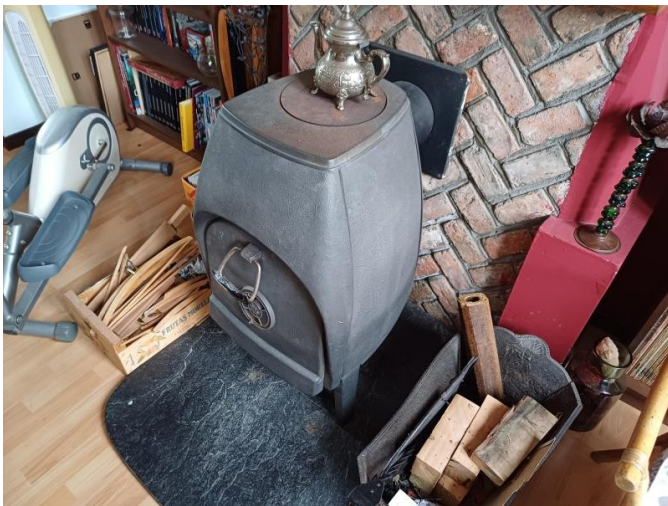
De kachel vertoont geen asbestverdachte materialen. Het koord is synthetisch. Let wel dat mogelijks de asbesthoudende schouwen op het dak zijn aangesloten op deze kachel.

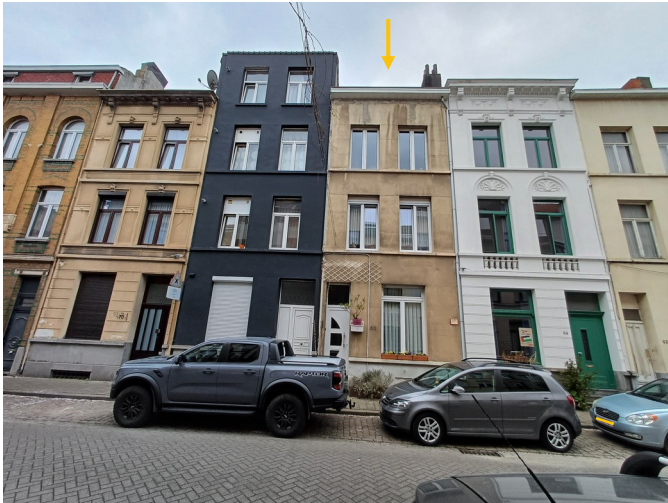
Het hoofddak werd (van buitenaf) vernieuwd in 2016. Er is geen asbesthoudend onderdak aanwezig.

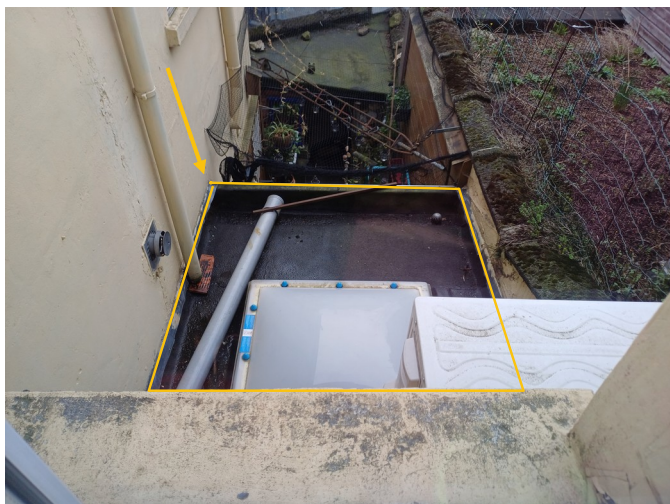
De platte daken aan de uitbouw en badkamer werden vernieuwd in respectievelijks 2006 en 2016.
