Asbestinventarisatetest

Kapellestraat 45, 1602 Sint-Pieters-Leeuw

Attestnummer : **20250612-000401.000**

Uitgegeven op : **12.06.2025**

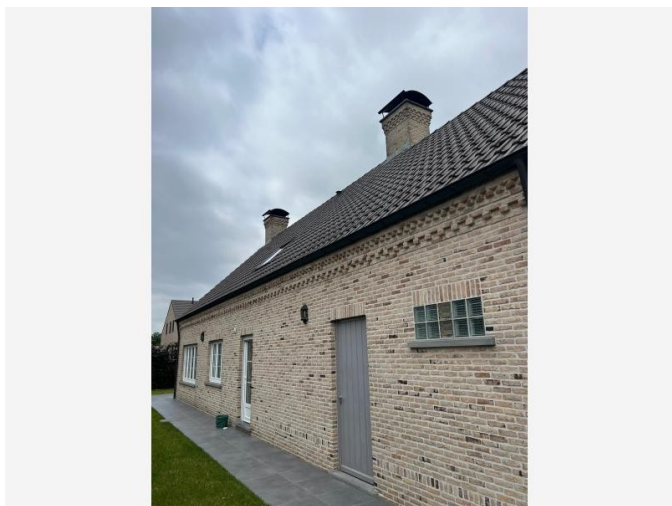
Situeringsfoto

Tijdelijke beperking

Reden: Het te onderzoeken materiaal situeert zich hoger dan 3,50 m te rekenen vanaf een veilige ondergrond

Uitleg van de asbestdeskundige: Het te onderzoeken materiaal situeert zich hoger dan 3,50 m te rekenen vanaf een veilige ondergrond

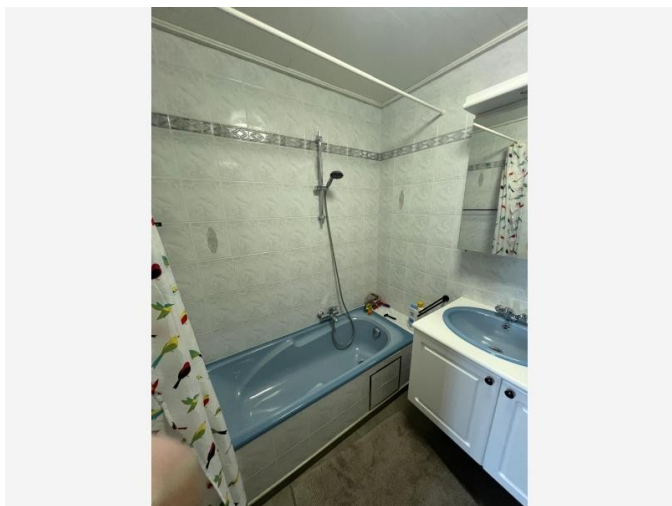
Vrije foto

Tegellijm kan mogelijk asbesthoudend zijn. Deze kon niet bemonsterd worden in het kader van het niet-destructief onderzoek. Indien bij renovatie of werken deze tegellijmlaag bloot komt te liggen, is het aangeraden de lijmlaag te bemonsteren.

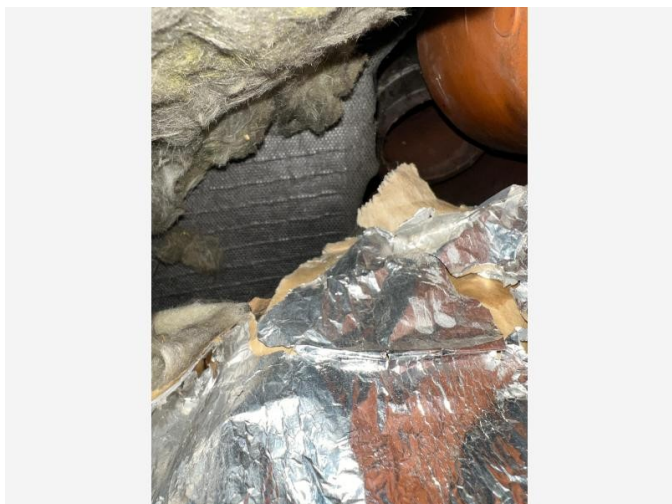
Vrije foto

Geen asbesthoudend onderdak aanwezig

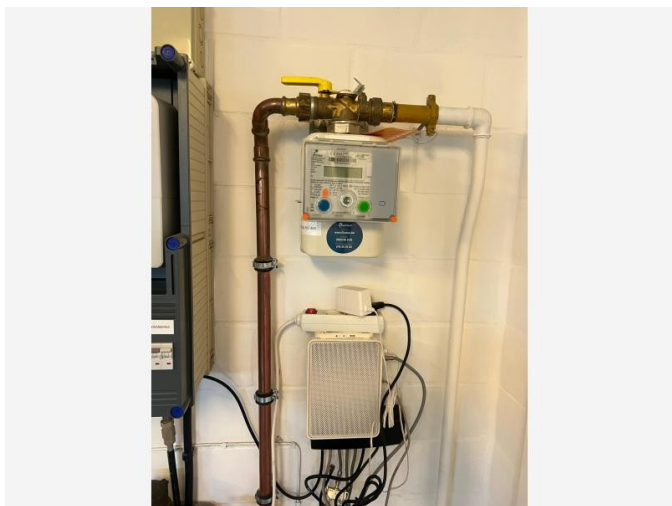
Vrije foto

Teller dateert van na 2001

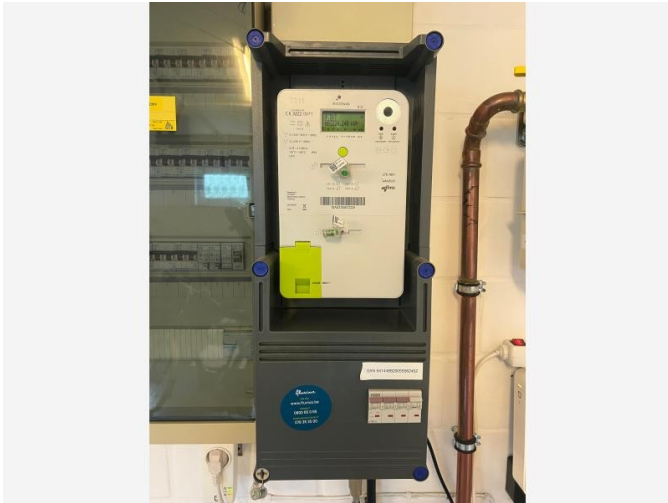
Vrije foto

Teller dateert van na 2001

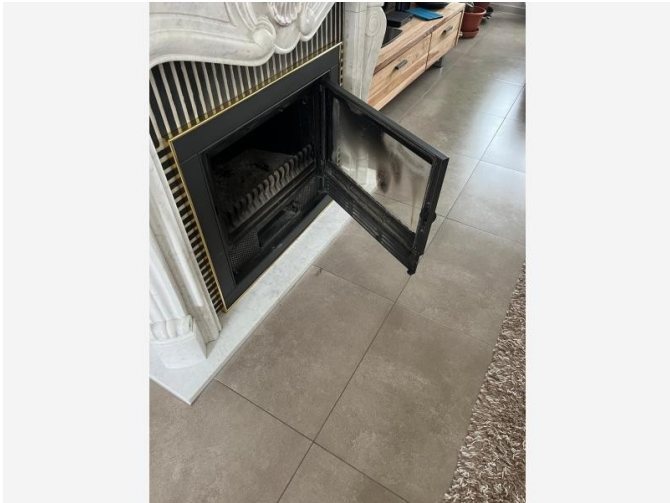
Vrije foto

Geen asbesthoudende kachelkoord aanwezig

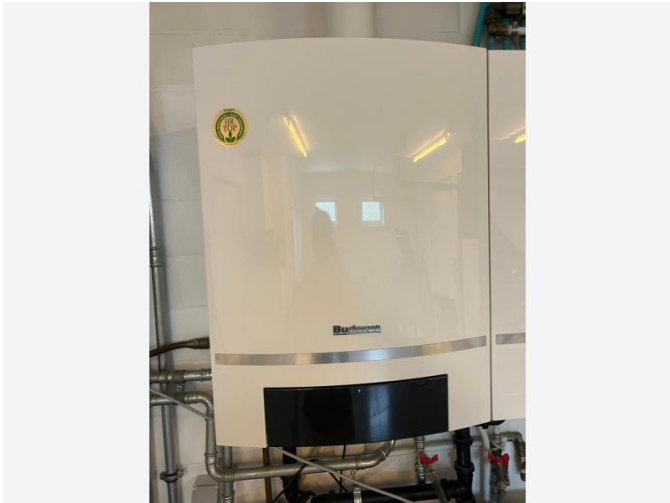
Vrije foto

Verwarmingsketel dateert van na 2001

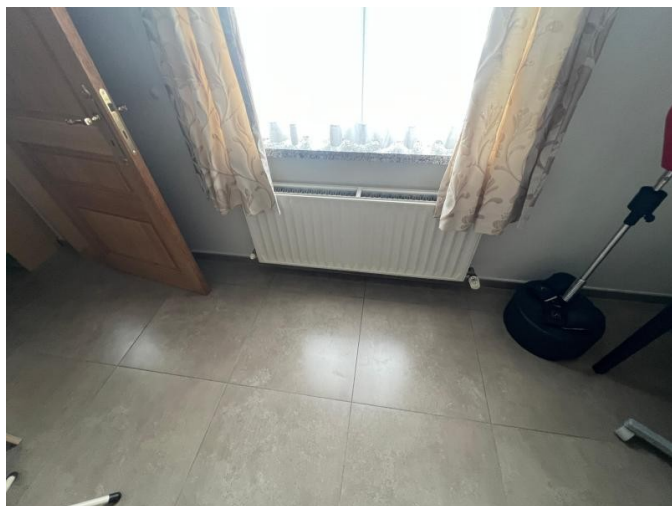
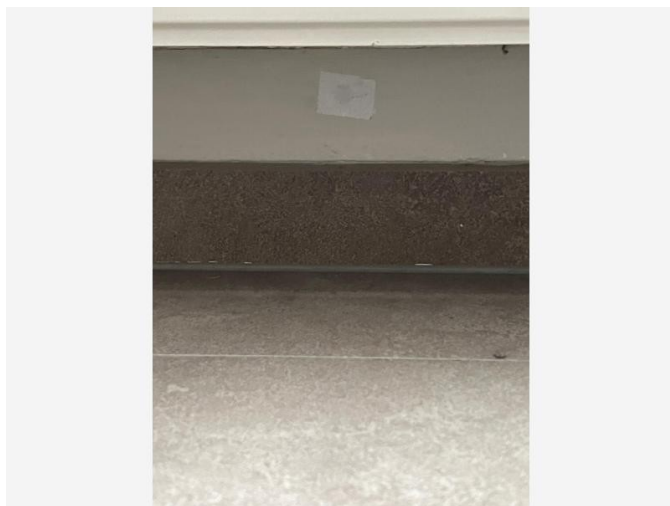
Fiche 8: Pleisterwerk muur

Geen asbest

#	Type	Referentie	Resultaat
8.1	Mengmonster	01	Geen asbest

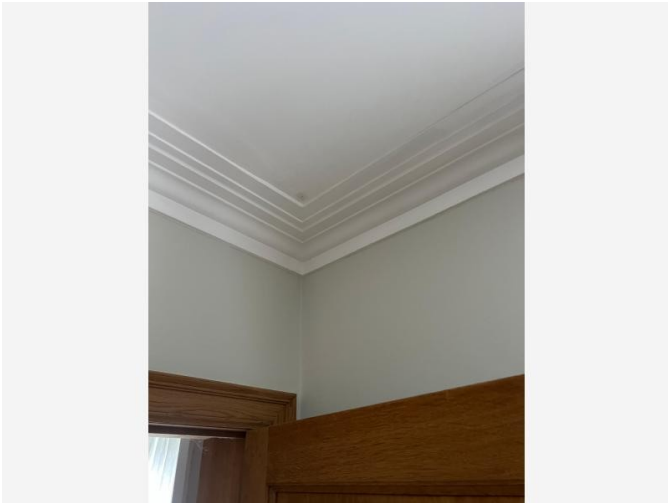
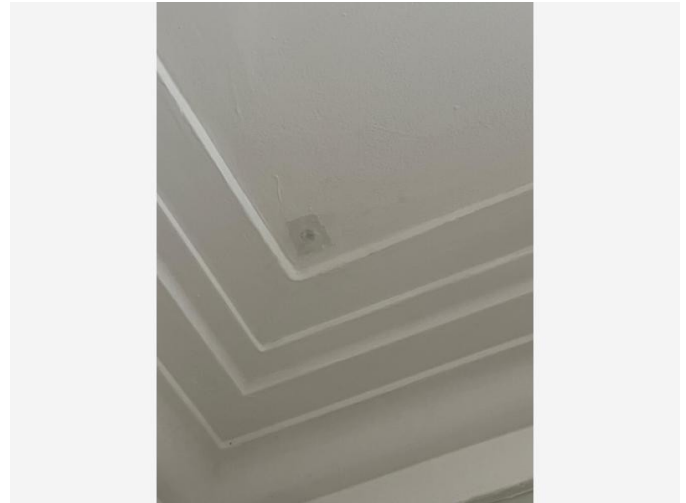
Fiche 9: Pleisterwerk plafond

Geen asbest

#	Type	Referentie	Resultaat
9.1	Mengmonster	02	Geen asbest
