# Asbestinventarisatetest

Turnhoutsebaan 459/1702, 2140 Antwerpen

Attestnummer : **20250603-000007.000**

Uitgegeven op : **03.06.2025**

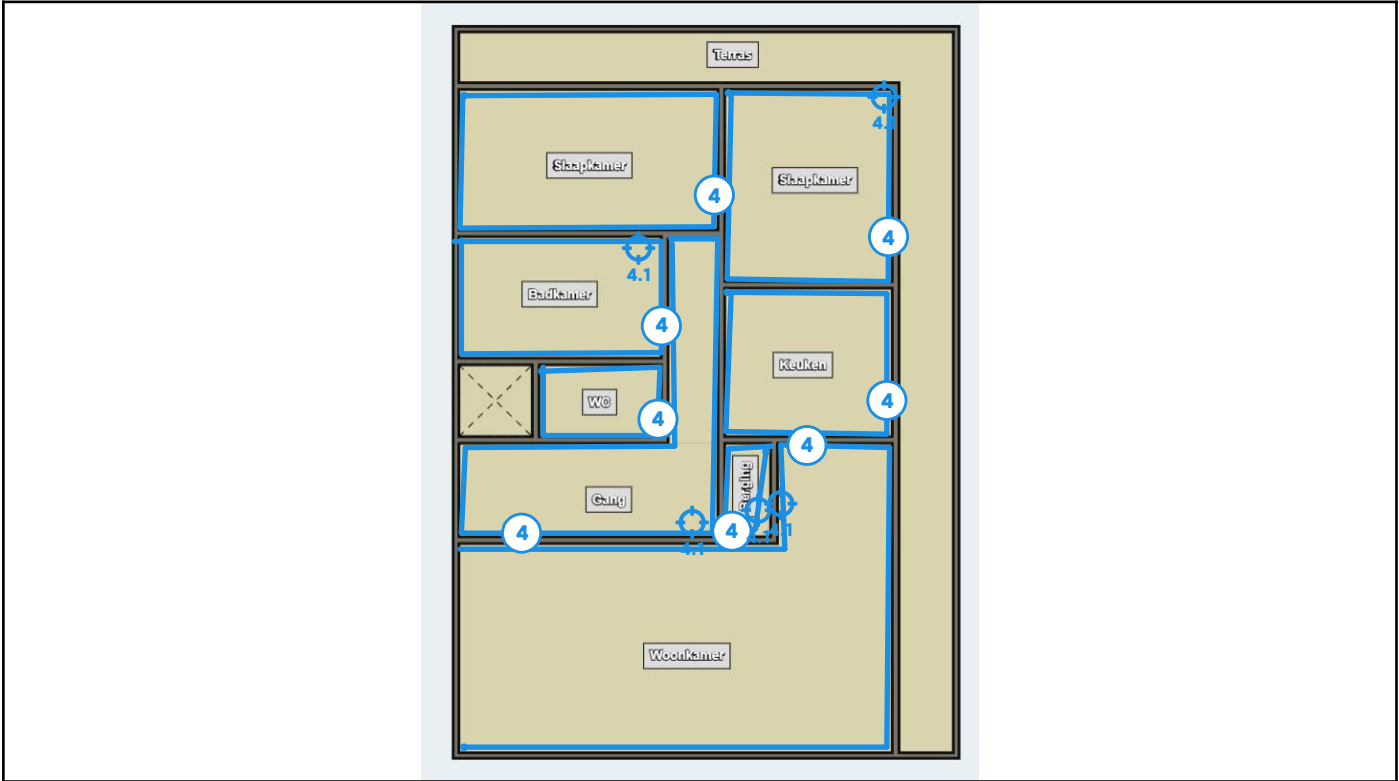
# Plan 1.2: Pleisterwerk muren

| Beschrijving | Type | Actie |
|---|---|---|
| 4. Pleisterwerk muren | Geen asbest | - |
| 4.1 Code: MM01: Pleisterwerk | Mengmonster | - |

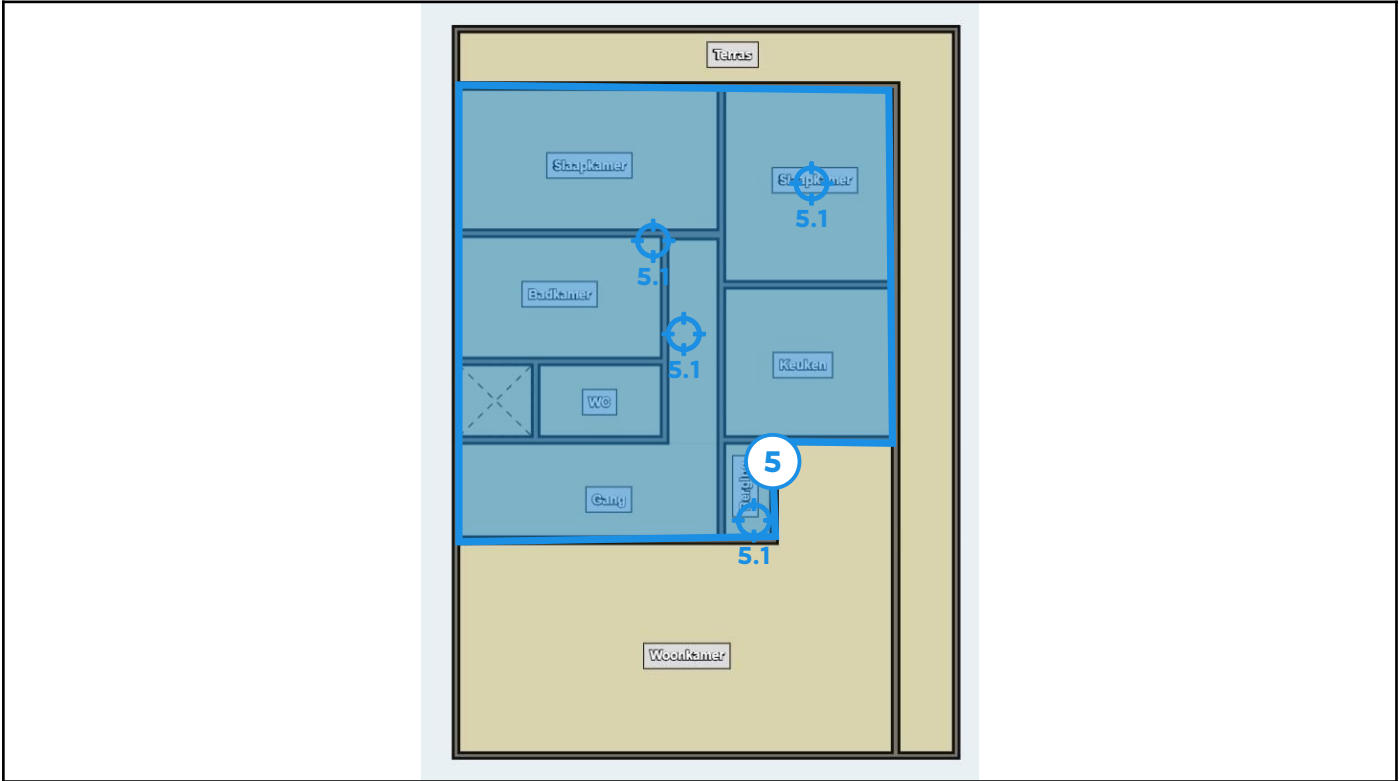
# Plan 1.3: Pleisterwerk plafonds

| Beschrijving | Type | Actie |
|---|---|---|
| 5. Pleisterwerk plafonds | Geen asbest | - |
| 5.1 Code: M02 | Mengmonster | - |

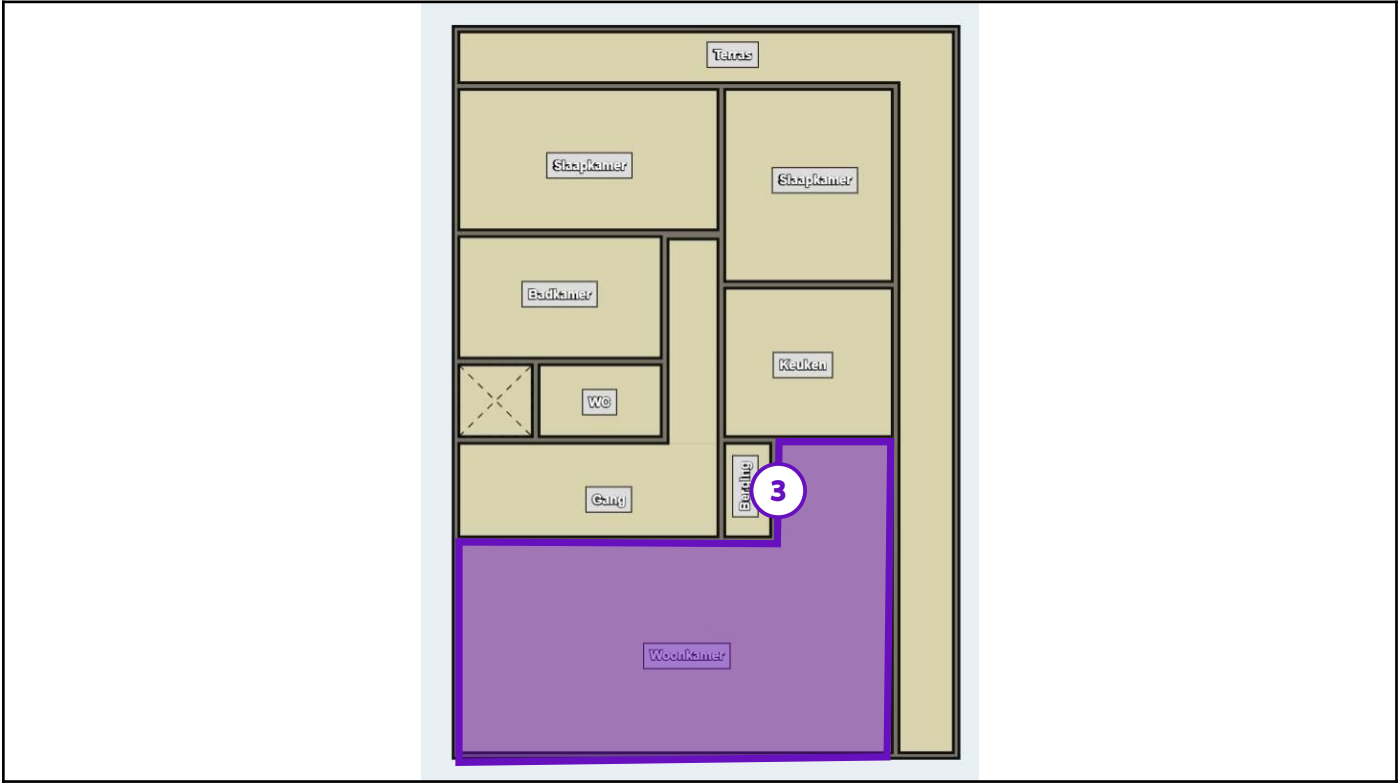
# Plan 1.4: Andere materialen

| Beschrijving | Type | Actie |
|---|---|---|
| 3. Plafond hout | Advies | - |

Er zijn geen asbesthoudende materialen aangetroffen.

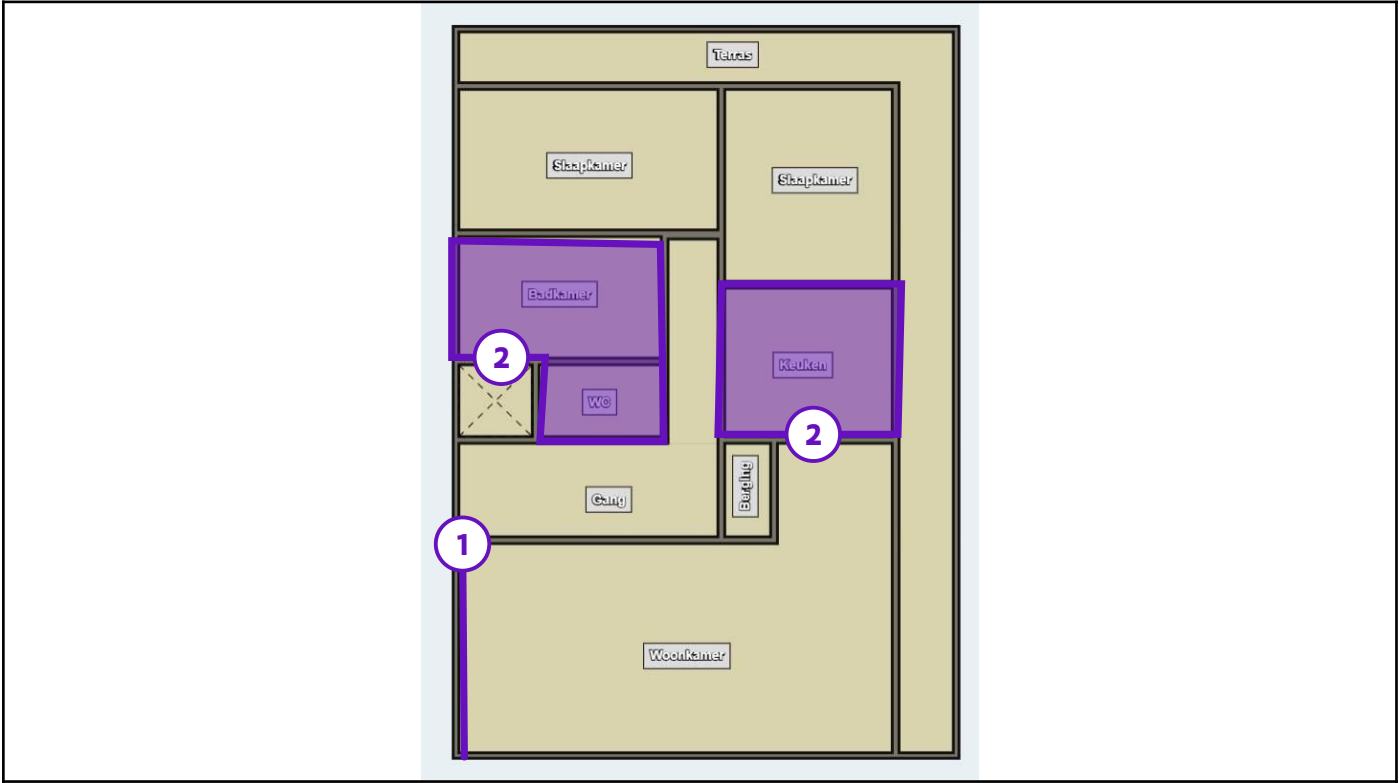
# Plan 1.5: Andere materialen 2

| Beschrijving | Type | Actie |
|---|---|---|
| 1. Valse wanden | Advies | - |
| 2. Niet-asbestverdachte tegels | Advies | - |

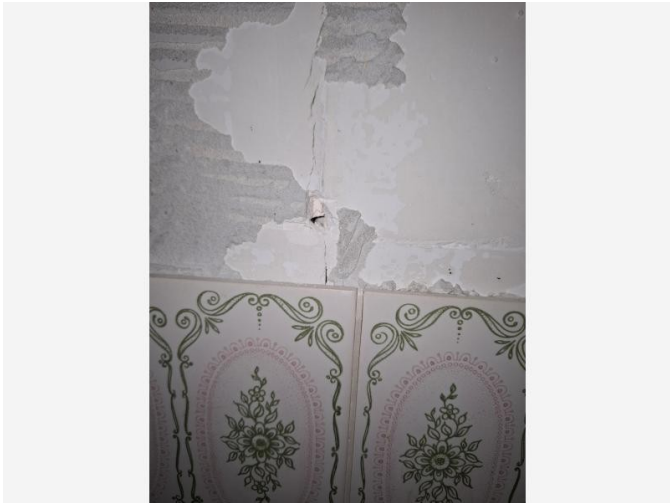
Vrije foto

De wanden zijn niet verdacht, echter kunnen er zich asbesthoudende materialen bevinden achter de valse wanden.

| Identificatiemethode | Redelijk vermoeden |
| Primaire drager | Binnenwand |

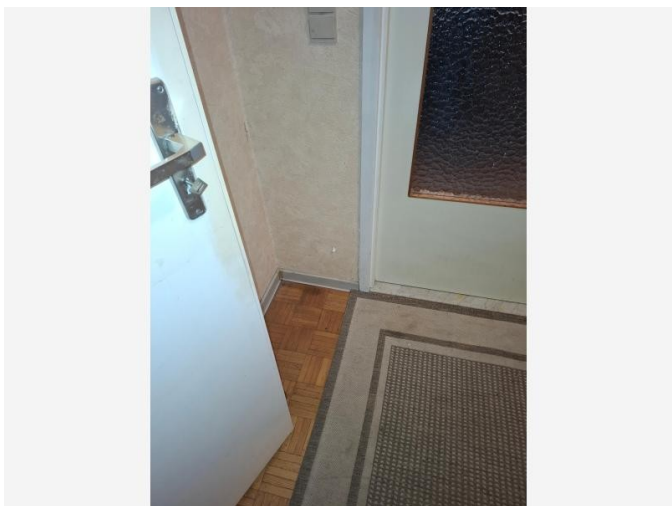
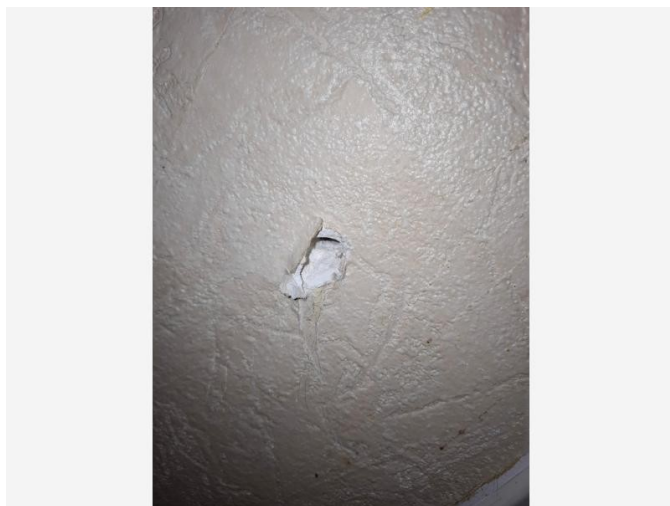
## Fiche 4: Pleisterwerk muren

Geen asbest

| # | Type | Referentie | Resultaat |
|---|---|---|---|
| 4.1 | Mengmonster | MM01: Pleisterwerk | Geen asbest |

| Bindmiddel van materiaal | Gips - kalk |
| Gebondenheid op basis van bindmiddel | Niet-hechtgebonden |
| Hoeveelheid (oppervlakte - dikte - aantal) | • 180,00 m <sup>2</sup> - 1,00 cm - 1 stuk |

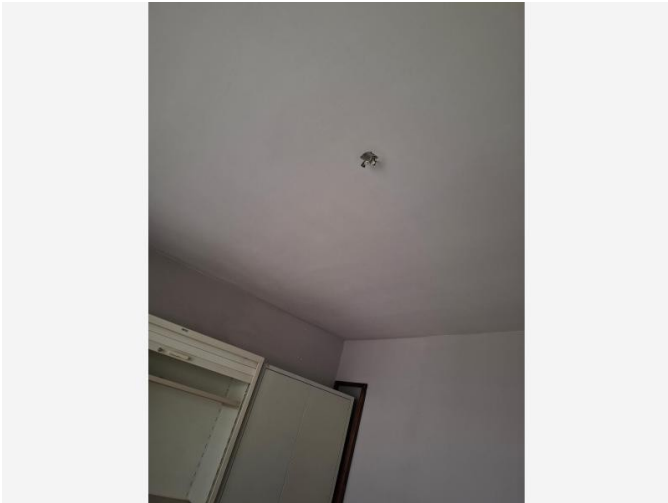
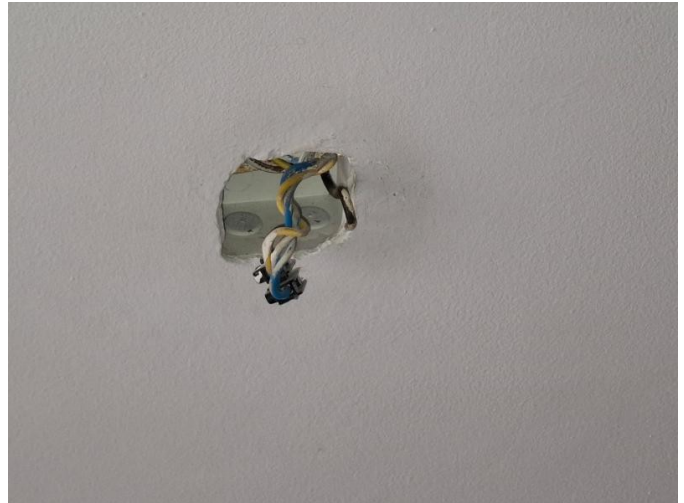
## Fiche 5: Pleisterwerk plafonds

Geen asbest

| # | Type | Referentie | Resultaat |
|---|---|---|---|
| 5.1 | Mengmonster | M02 | Geen asbest |

| Bindmiddel van materiaal | Gips - kalk |
| Gebondenheid op basis van bindmiddel | Niet-hechtgebonden |
| Hoeveelheid (oppervlakte - dikte - aantal) | • 100,00 m <sup>2</sup> - 1,00 cm - 1 stuk |
