## Asbestinventaris

**Voorwerp:** Asbestinventaris, type beheersprogramma

**Adres:** Turnhoutse Baan, 459/461, 2140, Borgerhout

| Benaming van het gebouw: | Residentie Rivierhof II |

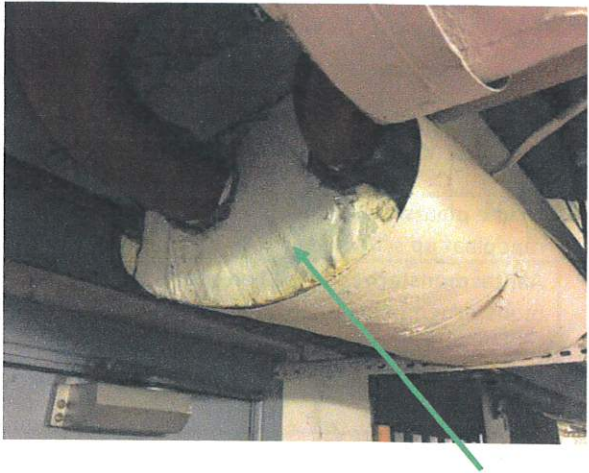
| <b>Toepassing</b> | <b>2.</b> | <b>Monster(s): 160922VD04<br/>a-ULaB 161140-001-PLM - 004</b> |

| <b>Type van materiaal:</b> vezelgips | | |
| <b>Exacte plaatsbepaling(en):</b> verdieping -1 : kalkisolatie<br>CV-leiding stop | | |
| <b>Toestand van degradatie, eventuele beschadigingen en omvang ervan:</b> plaatselijk beschadigd | | |
| Geen asbest | | |

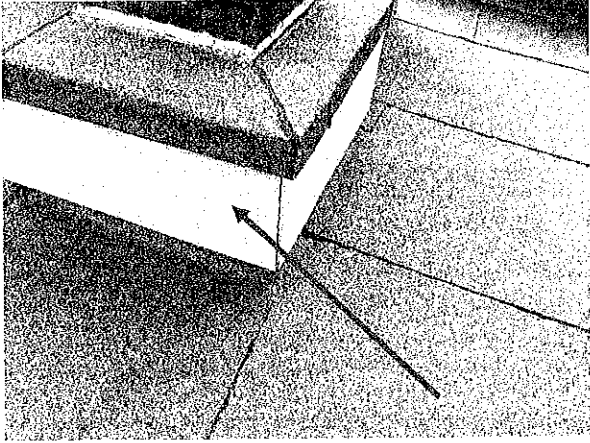
| <b>Toepassing</b> | 1. | <b>Monster(s):</b> 160922VD02<br>a-ULaB 161140-001-PLM - 002 |

| <b>Type van materiaal:</b> platen | | |
| <b>Exakte plaatsbepaling(en):</b> verdieping +19, dak : randplaat op schouwen | | |
| <b>Toestand van degradatie, eventuele beschadigingen en omvang ervan:</b> goed staat | | |
| Geen asbest | | |

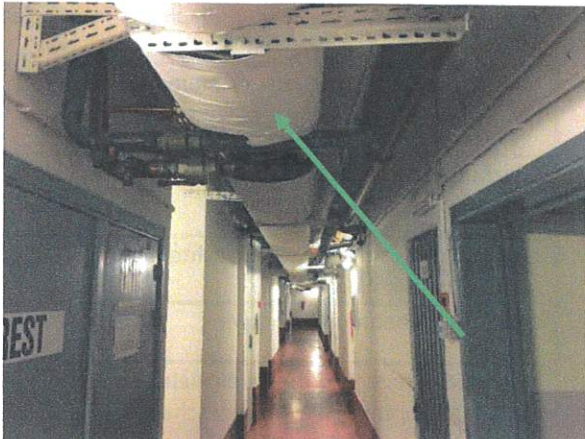
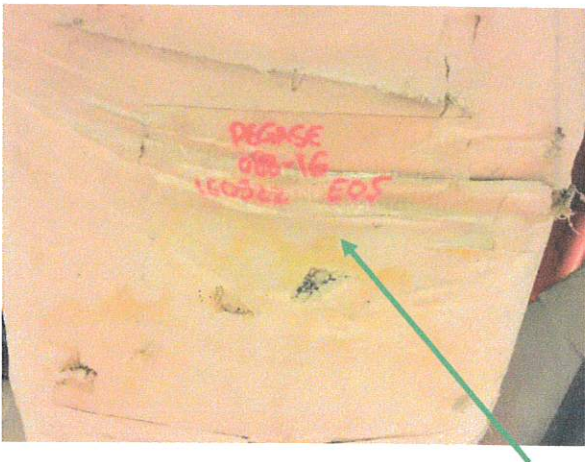
| <b>Toepassing</b> | <b>3.</b> | <b>Monster(s): 160922VD05<br/>a-ULaB 161140-001-PLM - 005</b> |

| <b>Type van materiaal:</b> vezelgips | | <br> |
| <b>Exakte plaatsbepaling(en):</b> verdieping -1 : kalkisolatie CV-leiding | | |
| <b>Toestand van degradatie, eventuele beschadigingen en omvang ervan:</b> plaatselijk beschadigd | | |
| Geen asbest | | |

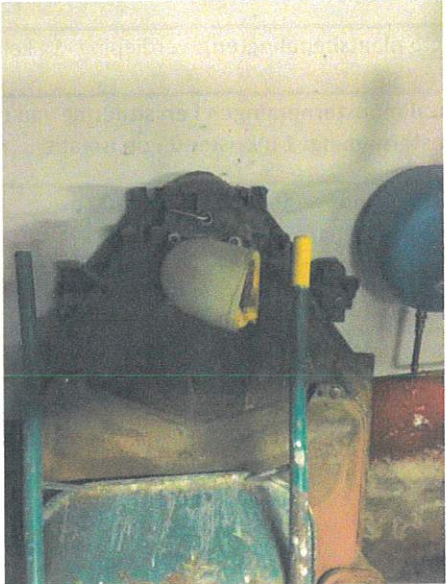
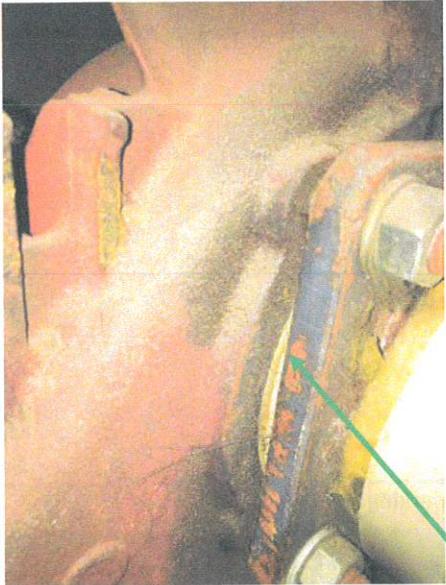
| <b>Toepassing</b> | <b>4.</b> | <b>Monster(s): 160922VD06<br/>a-ULaB 161140-001-PLM - 006</b> |

| <b>Type van materiaal:</b> vezelige dichtingen | | <br> |
| <b>Exacte plaatsbepaling(en):</b> verdieping -1 : stookplaats dichting voormalige ketel | | |
| <b>Toestand van degradatie, eventuele beschadigingen en omvang ervan:</b> plaatselijk beschadigd | | |
| <b>Geen asbest</b> | | |

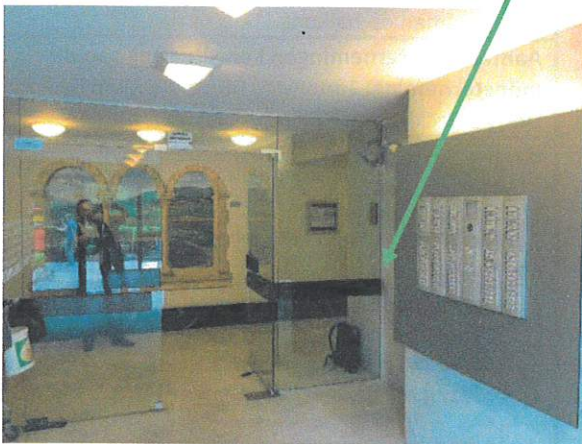
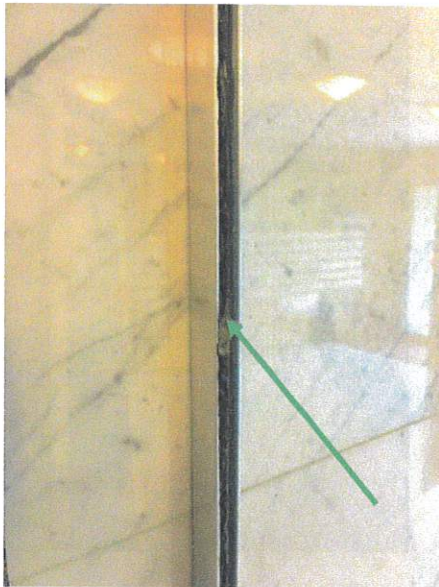
| <b>Type van materiaal:</b> mastiek | | <br> |
| <b>Exacte plaatsbepaling(en):</b> verdieping 0 : mastiek<br>ingang glazen deuren | | |
| <b>Toestand van degradatie, eventuele beschadigingen<br/>en omvang ervan:</b> plaatselijk beschadigd | | |
| <b>Geen asbest</b> | | |

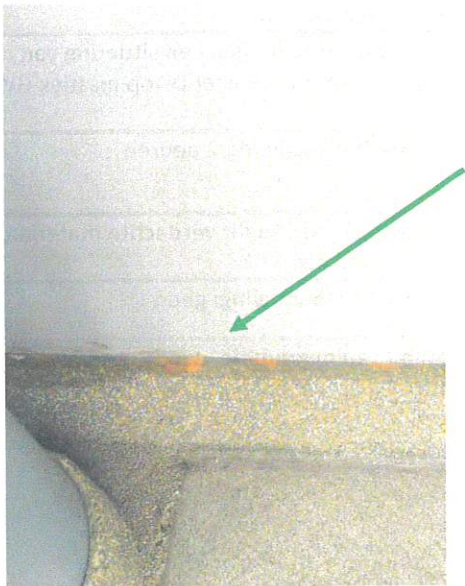
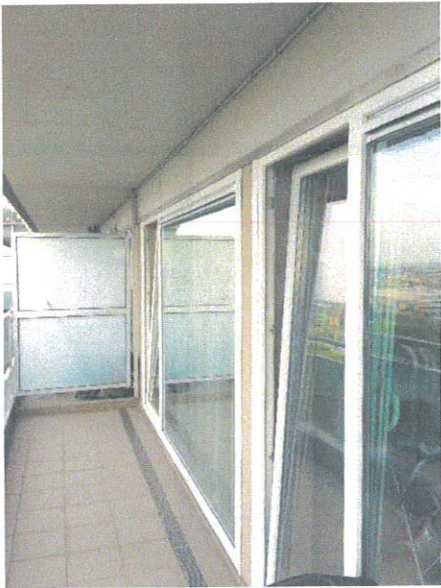
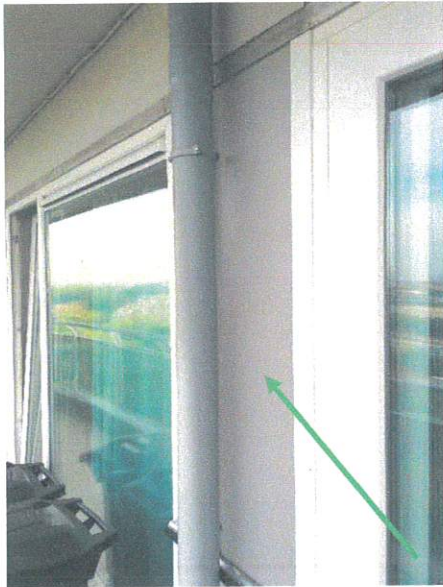
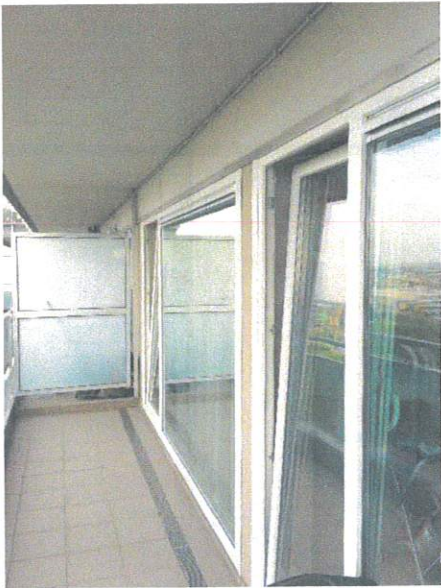
| <b>Type van materiaal:</b> vezelcement | | <br><br> |
| <b>Exakte plaatsbepaling(en):</b> alle verdiepingen : platen tussen ramen op balkons | | |
| <b>Toestand van degradatie, eventuele beschadigingen en omvang ervan:</b> niet beschadigd<br> | | |
| <b>Geen asbest</b> | | |

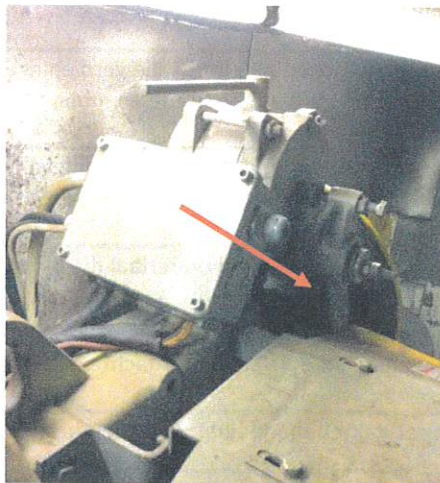
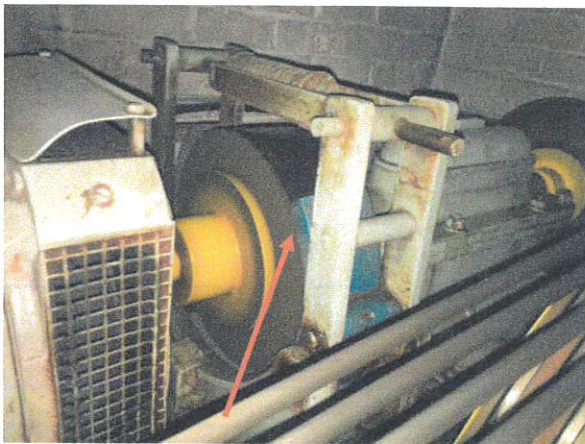
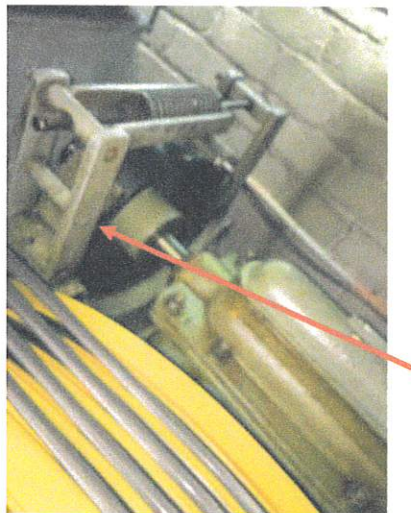
| <b>Type van materiaal:</b> Vezelcement | | | | | |
| <b>Exakte plaatsbepaling(en):</b> verdieping +18, liftmachines lokalen voor 459 (klein) en 461 (groot en klein) : lift remblokken | | | | | |
| <b>Toestand van degradatie:</b> goed staat | | | | | |
| <b>Opmerking :</b> voor groot lift nr 459, motor is vernieuwd in 2016 | | | | | |
| <input checked="" type="checkbox"/> Visueel herkend | | <input type="checkbox"/> Crocidoliet | | <input type="checkbox"/> Ander | |
| | | <input type="checkbox"/> MBAB* <input type="checkbox"/> - Asbest verdacht <input checked="" type="checkbox"/> | | | |

| Gebouw | Nr. fiche | Verdieping | Plaatsbepaling | Nr van de plan | Type van toepassing | Staat | Geschatte hoeveelheid | Beheersplan Opmerking K-M-L |
|---|---|---|---|---|---|---|---|---|
| TURNHOUTSEBAAN 459/461 | 7 | +18 | liftmachines lokalen voor 459 (klein) en 461 (groot en klein) | - | Lift remblokken | Goed | 6 st. | M – Eenvoudige handeling |

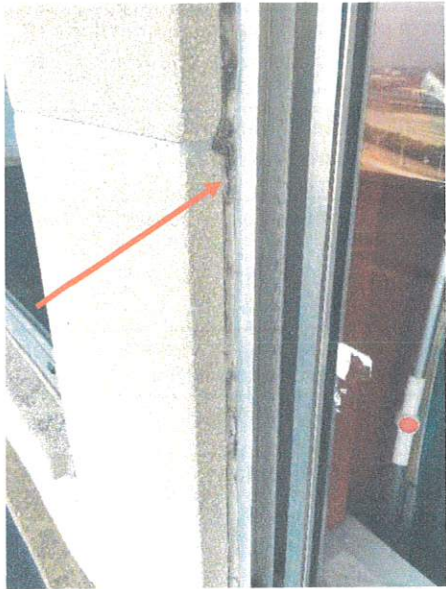
| <b>Toepassing</b> | <b>8.</b> | <b>Monster(s): 160922VD01<br/>a-ULaB 161140-001-PLM - 001</b> | | | |

| <b>Type van materiaal:</b> mastiek | | | | | |
| <b>Exacte plaatsbepaling(en):</b> alle verdiepingen, mastiek dichting tussen frame en muur | | | | | |
| <b>Toestand van degradatie:</b> plaatselijk beschadigd | | | | | |
| <input checked="" type="checkbox"/> Conform analyse laboratorium | | <input checked="" type="checkbox"/> Chrysotiel | | <input type="checkbox"/> Amosiet | |

| Gebouw | Nr. fiche | Verdieping | Plaatsbepaling | Nr van de plan | Type van toepassing | Staat | Geschatte hoeveelheid | Beheersplan Opmerking K-M-L |
|---|---|---|---|---|---|---|---|---|
| TURNHOUTSEBAAN 459/461 | 8 | Alle | Alle originele ramen en deuren frames | - | Mastiek dichting tussen frame en muur | Plaatselijk beschadigd | Km dichtingen op frames* | L – Eenvoudige handeling |

\* Het verwijderen van de mastiek dichtingen is gedaan voor of gedurende de vervanging van frames

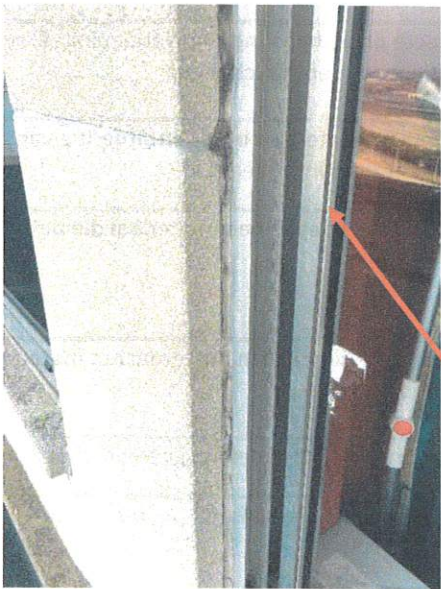
| <b>Toepassing</b> | 9. | <b>Monster(s): 160922VD03</b><br><b>a-ULaB 161140-001-PLM - 003</b> | | | |

| <b>Type van materiaal:</b> mastiek | | | | | |
| <b>Exakte plaatsbepaling(en):</b> alle verdiepingen, mastiek dichting tussen frame en venster glas | | | | | |
| <b>Toestand van degradatie:</b> plaatselijk beschadigd | | | | | |
| <input checked="" type="checkbox"/> Conform analyse laboratorium | | Chrysotiel <input checked="" type="checkbox"/> | Amosiet <input type="checkbox"/> | Crocidoliet <input type="checkbox"/> | Ander |

| Gebouw | Nr. fiche | Verdieping | Plaatsbepaling | Nr van de plan | Type van toepassing | Staat | Geschatte hoeveelheid | Beheersplan Opmerking K-M-L |
|---|---|---|---|---|---|---|---|---|
| TURNHOUTSEBAAN 459/461 | 9 | Alle | Alle originele ramen en deuren frames | - | Mastiek dichting tussen frame en venster glas | Plaatselijk beschadigd | Km dichtingen op frames* | L – Eenvoudige handeling |

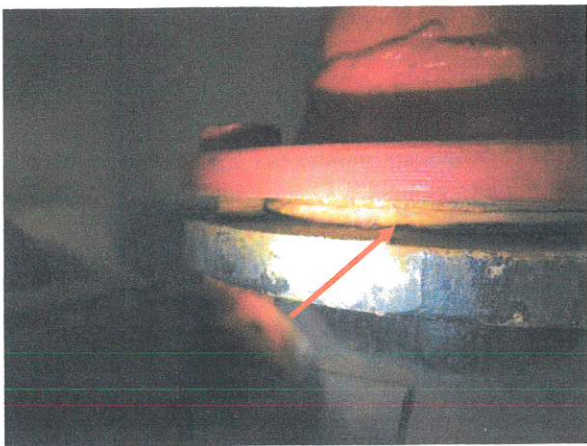
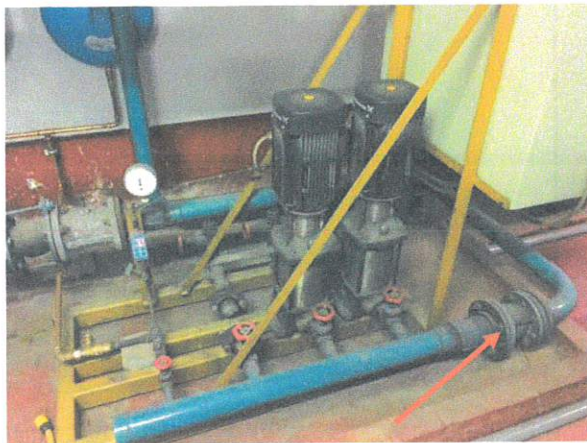
| <b>Type van materiaal:</b> afdichting | | <br> | | | |
| <b>Exakte plaatsbepaling(en):</b> verdieping -1, stookplaats<br>: Klingerite flensafdichtingen | | | | | |
| <b>Toestand van degradatie:</b> onbeschadigd | | | | | |
| <input checked="" type="checkbox"/> Visueel herkend | | <input type="checkbox"/> Crocidoliet | | <input type="checkbox"/> Ander | |
| | | MBAB* <input type="checkbox"/> - Asbest verdacht <input checked="" type="checkbox"/> | | | |

| Gebouw | Nr. fiche | Verdieping | Plaatsbepaling | Nr van de plan | Type van toepassing | Staat | Geschatte hoeveelheid | Beheersplan Opmerking K-M-L |
|---|---|---|---|---|---|---|---|---|
| TURNHOUTSEBAAN 459/461 | 10 | -1 | Stookplaats | - | Klingeringe flensafdichtingen | Goed | 5 st. | L – Eenvoudige handeling |
