# Asbestinventarisatetest

Kortemarkstraat 108, 8810 Lichtervelde

Attestnummer : **20250612-000144.000**

**Asbestveilig** (maar mogelijk niet asbestvrij)

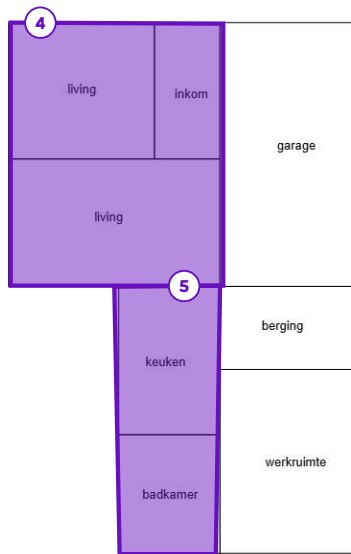
## Plan 1.2: Gelijkvloers - Plafonds

Gipsplaat bevat nooit asbest. deskundige kan geen uitspraak doen over onderliggende materialen.

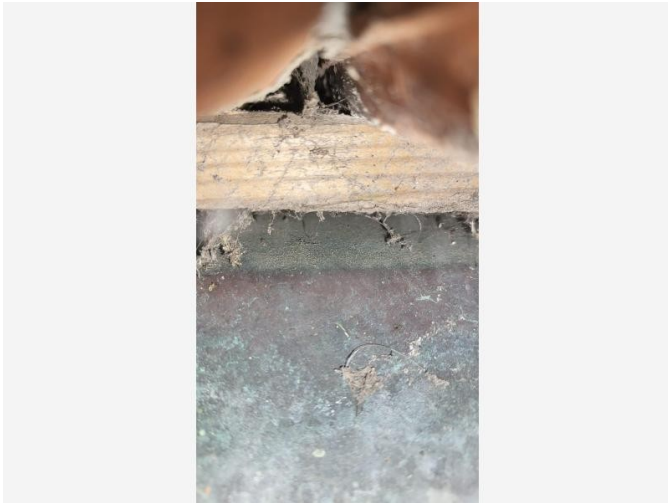
Vrije foto

Er is een onderdak aanwezig, maar het is niet mogelijk om vast te stellen of deze abesthoudend is of niet. De pannen zijn bevestigd met haken.

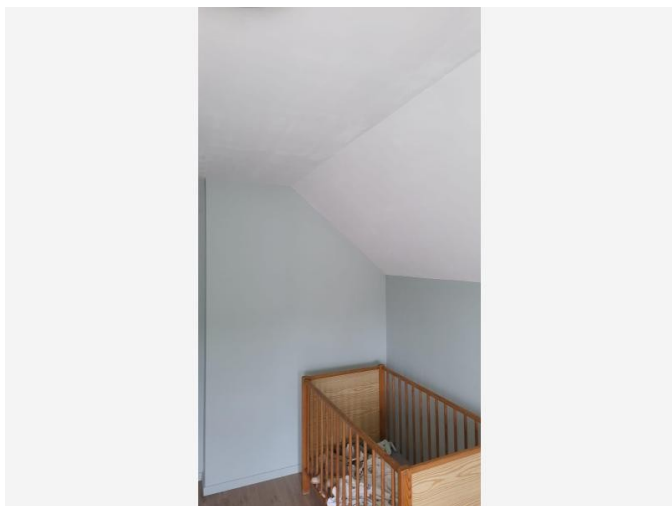
Vrije foto

De volledige ruimte is opgebouwd uit gipskarton wanden en plafonds. Het is niet geweten of er nog achterliggende materialen aanwezig zijn.

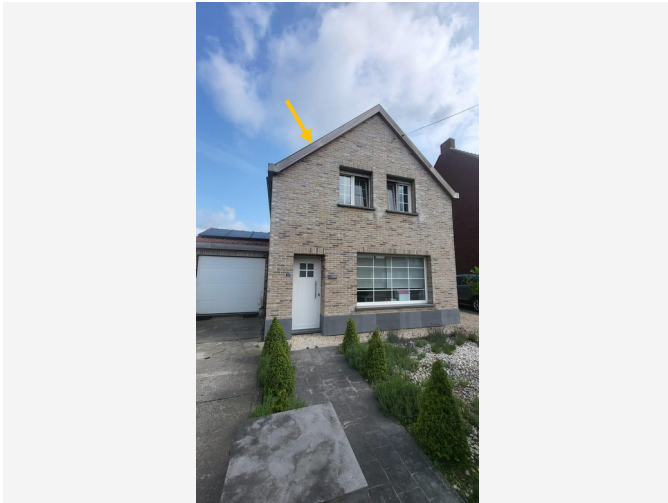
Vrije foto

Hoofddak vervangen in 2016. De eigenaar beschikt over de nodige stavingsstukken.

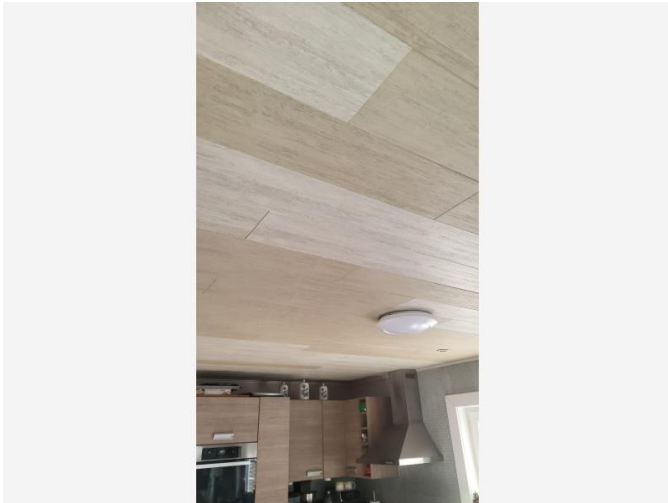
Vrije foto

PVC/HOUT bevat nooit asbest. deskundige kan geen uitspraak doen over onderliggende materialen.

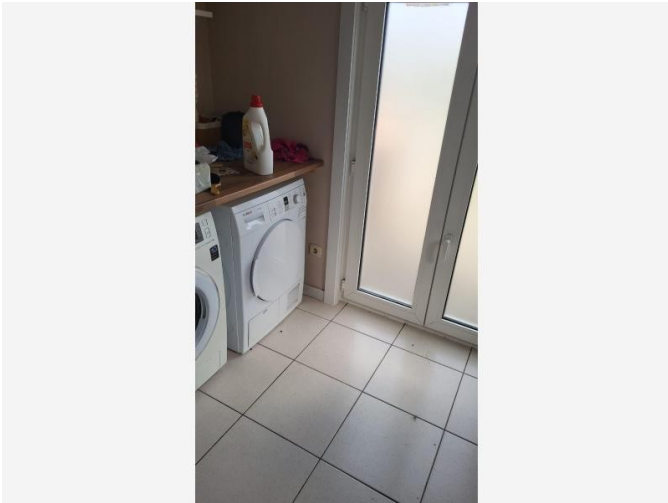
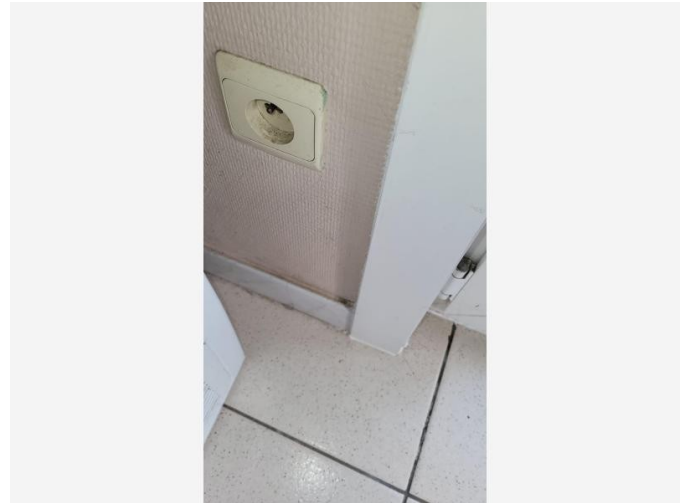
## Fiche 6: Pleisterwerk muren

Geen asbest

#	Type	Referentie	Resultaat
6.1	Mengmonster	MM01	Geen asbest
