Asbestinventarisatetest

Dorpsstraat 25, 8432 Middelkerke

Attestnummer : 20250613-000350.000

Zone 1: Woning met aanhorigheden

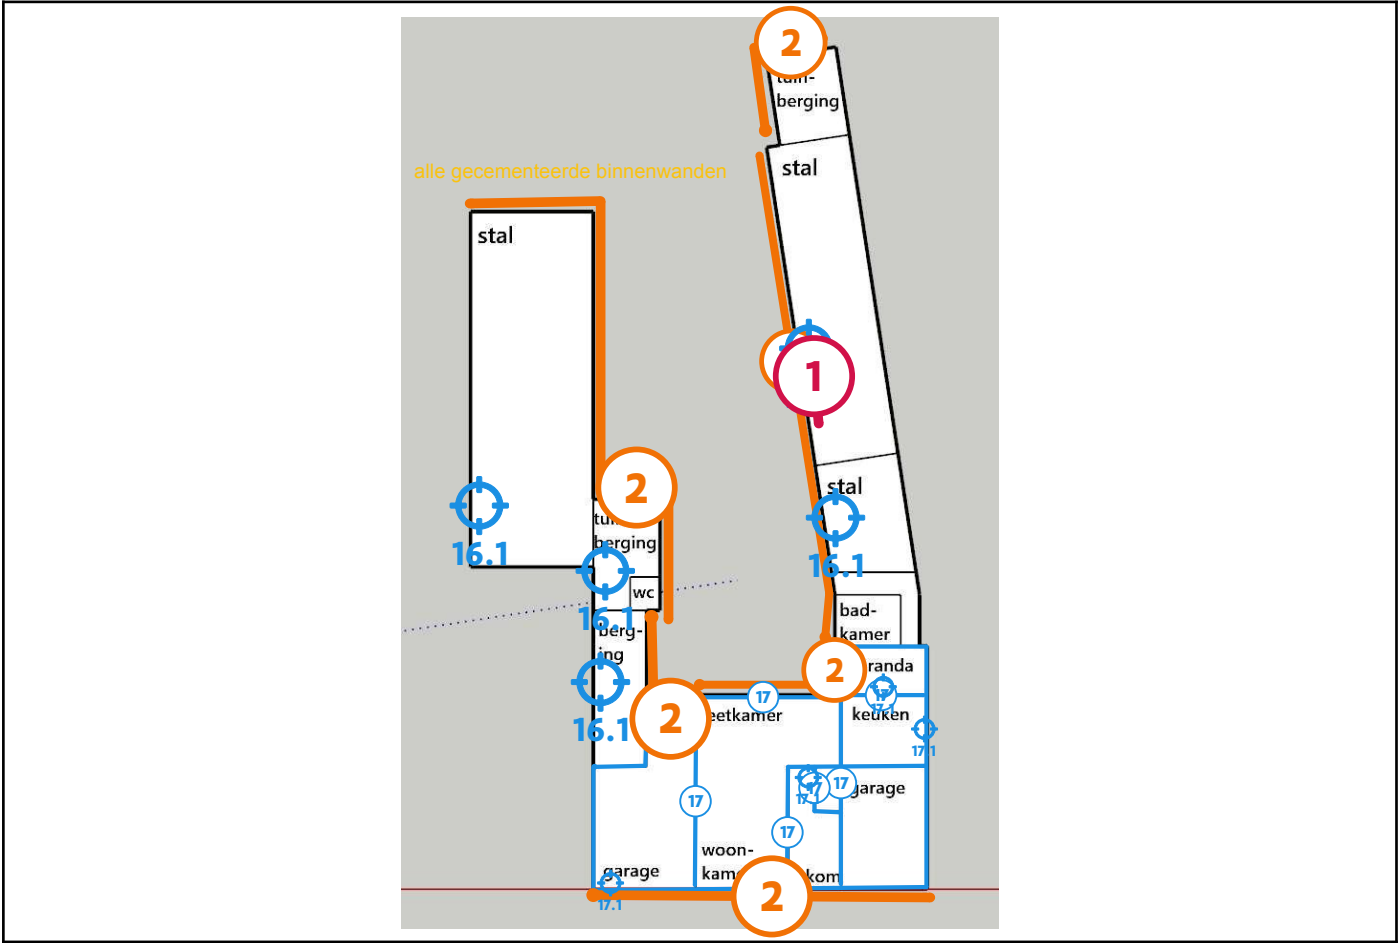
Plan 1.1: GLV

Beschrijving	Type	Actie
1. losstaande golfplaten (stal rechts)	Asbestmateriaal	Dringend verwijderen
2. mastiek/kit gevelopeningen WONING & AANHORIGHEDEN	Asbestmateriaal	Verwijderen
16. smeerlagen binnenwanden aanhorigheden	Geen asbest	-
16.1 Code: 1069-S11	Mengmonster	-
17. pleisterwerk binnenwanden WONING	Geen asbest	-
17.1 Code: 1069-S01	Mengmonster	-

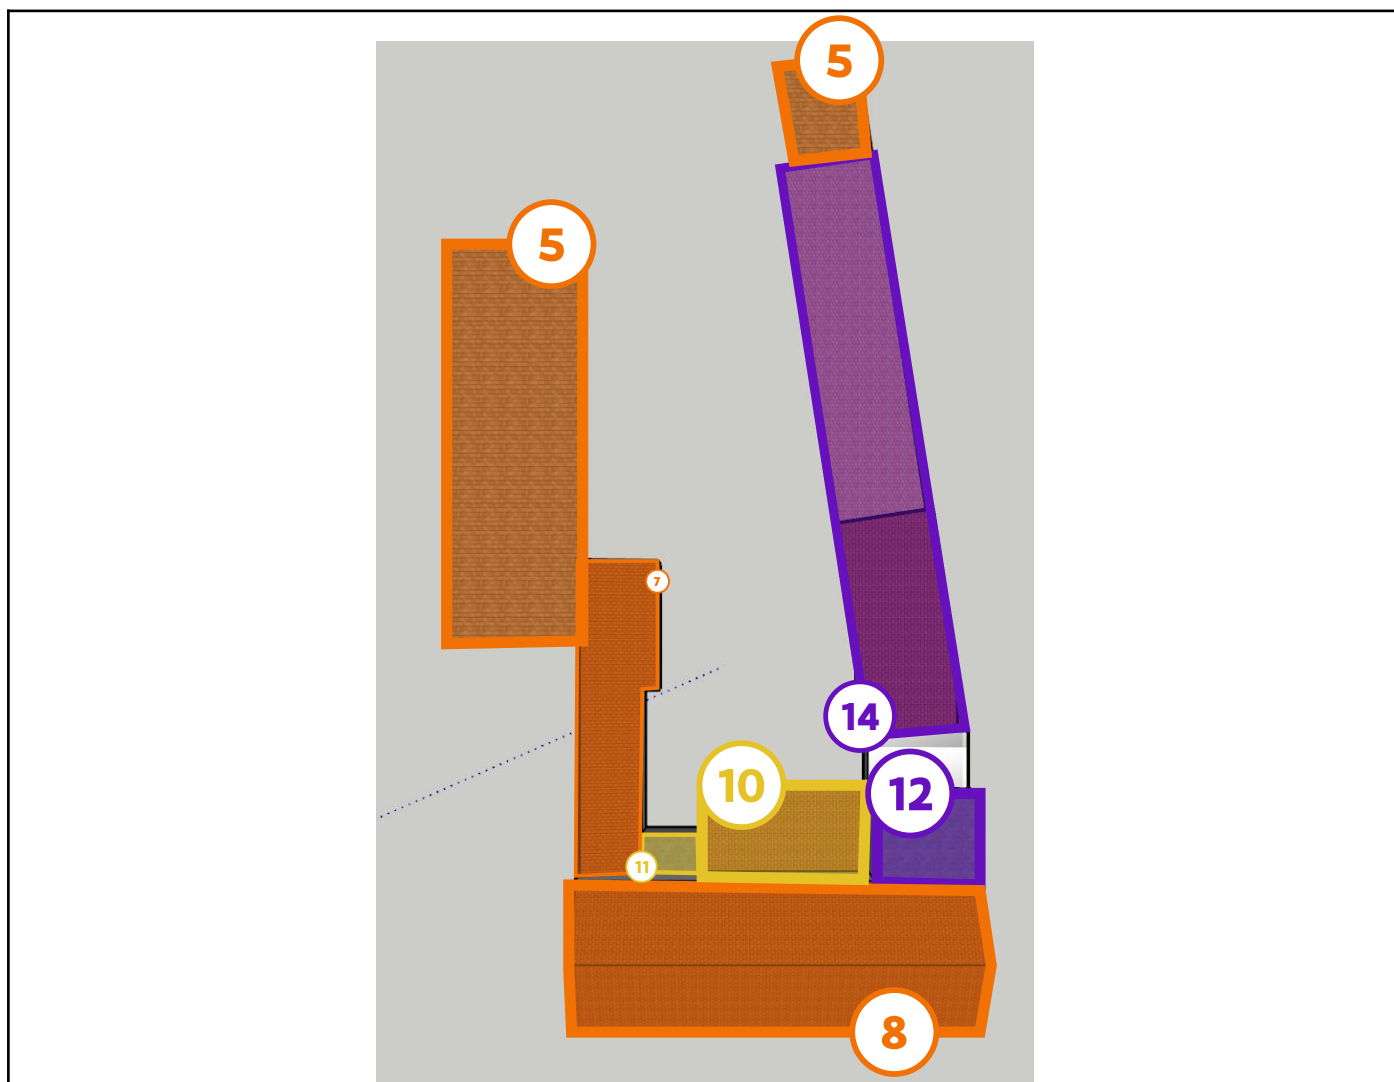
Plan 1.12: dakenplan (1)

Beschrijving	Type	Actie
5. schuine daken in golfplaten	Asbestmateriaal	Verwijderen
7. onderdak schuin dak BERGING LINKS	Asbestmateriaal	Maatregelen nemen
8. onderdak schuine daken WONING	Asbestmateriaal	Maatregelen nemen
10. onderdak schuine daken AANBOUW WONING	Asbestmateriaal	Zorgvuldig beheren
11. dakdichting plat dak boven garage	Asbestmateriaal	Zorgvuldig beheren
12. dakdichting plat dak slaapkamer 1eV	Beperking	-

14. schuine daken ZONDER ONDERDAK	Advies	-
-----------------------------------	--------	---

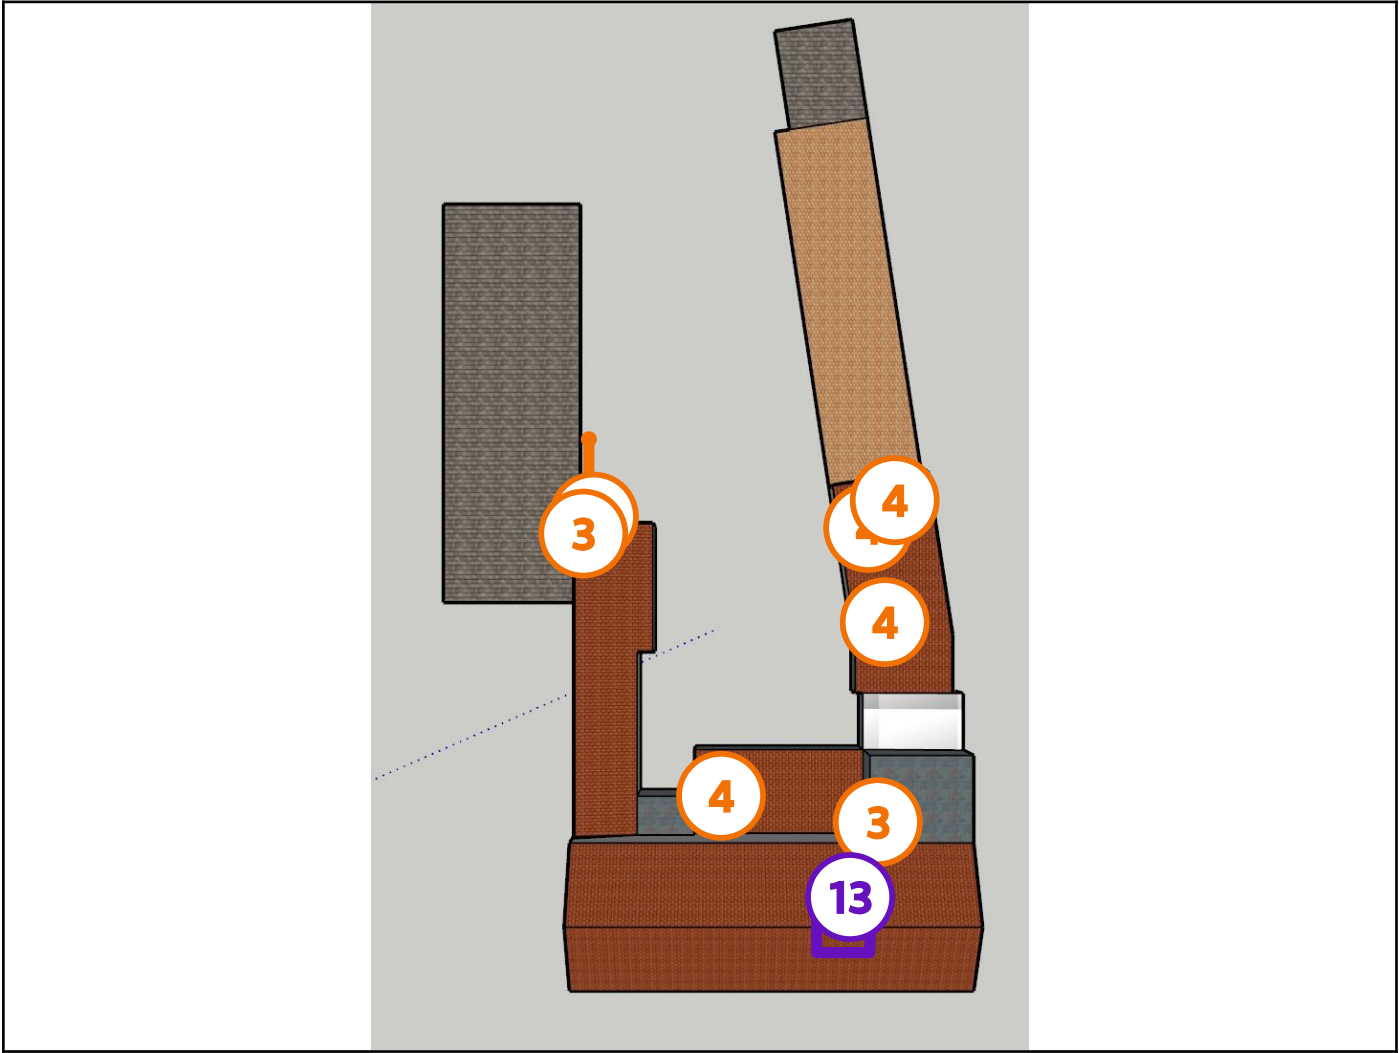
Plan 1.13: dakenplan (2)

Beschrijving	Type	Actie
3. rookgaskanalen (2)	Asbestmateriaal	Verwijderen
4. mastiek/kit dakopeningen (4)	Asbestmateriaal	Verwijderen
6. dakgoot stal achteraan links	Asbestmateriaal	Verwijderen
13. inhoud aanwezige schouwen	Beperking	-

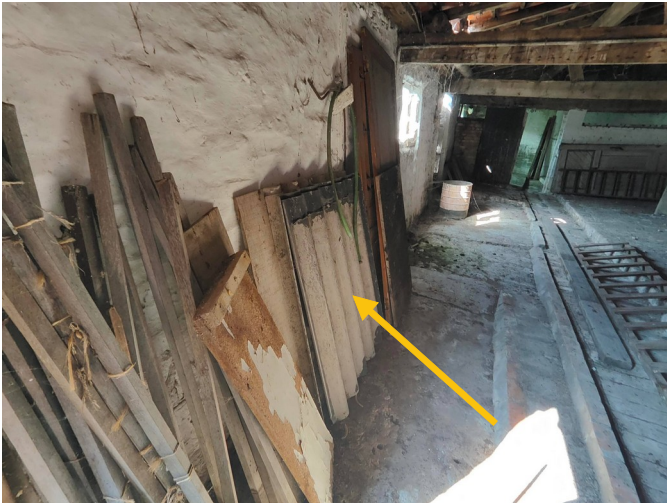
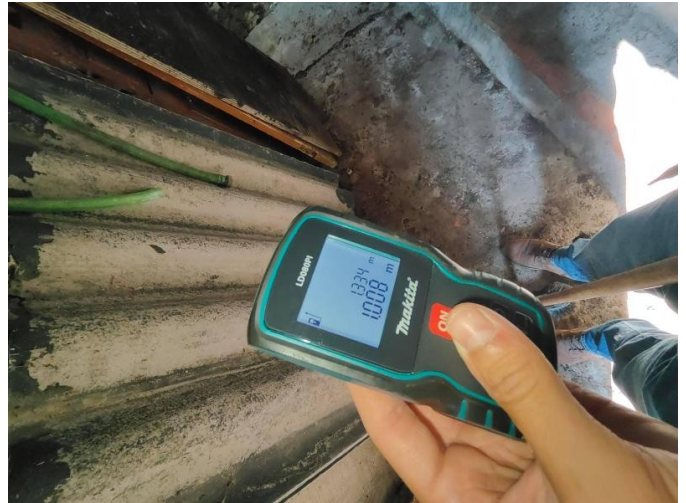
Beschrijving	losstaande golfplaten (stal rechts)
Type afvalstof	Betreft stock-voorraad of gedemonteerde asbestmaterialen
Aanwezige resten	schuine daken in golfplaten
Omgeving	Binnen
Primaire drager	Vloer
Asbestmaterialen	<ul style="list-style-type: none">Dak- en gevelbekleding - Golfplaat
Bindmiddel van asbestmateriaal	Cement
Gebondenheid op basis van bindmiddel	Hecht
Hoeveelheid (gewicht - aantal)	<ul style="list-style-type: none">2,50 kg - 5 stuks
Totaal gewicht	12,50 kg
Eenvoudig bereikbaar	Ja
Identificatiemethode	Vaststelling zonder monstername

Dringend verwijderen

- Verwijder het asbestafval.

- Eenvoudige handelingen: mag via doe-het-zelf of door werknemer(s) met opleidingsattest eenvoudige handelingen
Veilig verwijderen en afvoeren van asbest

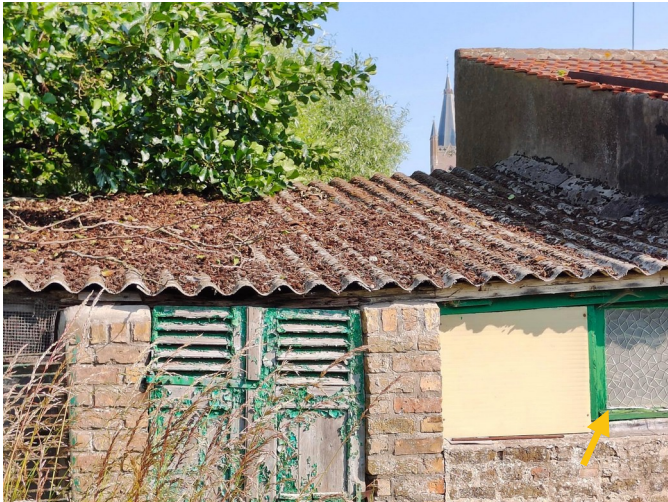
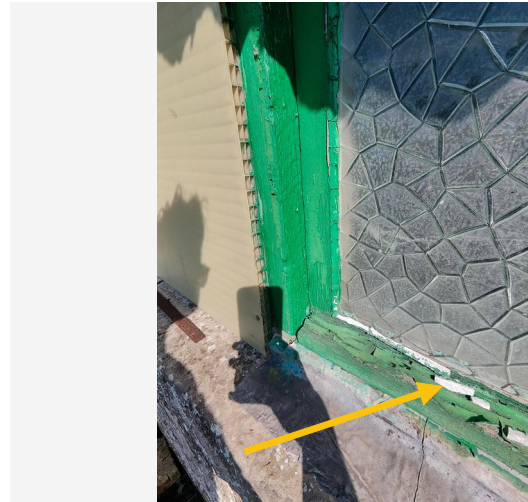
Eindbeoordeling materiaalrisico	Verhoogd materiaalrisico en/of verhoogde kans op vezelvrijgave
---------------------------------	--

Gebondenheid	Categorie 1: hechtgebonden in oorsprong
Asbestsoort (vezeltype)	Amfibool aanwezig, uitgezonderd crocidoliet
Asbestconcentratie	Laag (< 50%)
Afschermingsgraad van het gehele materiaal	Geheel of deels vrij aan de buitenlucht
Toestand van het materiaal	Matig beschadigd, matig verweerd

Beschrijving	mastiek/kit gevelopeningen WONING & AANHORIGHEDEN
Omgeving	Buiten
Primaire drager	Wandopening verticaal (raam, deur, ...)
Asbestmateriaal	In-situ afwerkingslagen - Pasta, stopverf, voegsel, stopsel, vulsel, mastiek, kitten, ...
Bindmiddel van asbestmateriaal	Kitten, mastiek, pasta
Gebondenheid op basis van bindmiddel	Hecht
Hoeveelheid (gewicht - aantal)	<ul style="list-style-type: none">• 0,25 kg - 35 stuks
Totaal gewicht	8,75 kg
Eenvoudig bereikbaar	Ja
Bevestigingswijze	<ul style="list-style-type: none">• Verlijmd, ingegoten, versmeerd
Identificatiemethode	Vaststelling zonder monstername
Destructieve handeling voor identificatie	Nee
Opmerking	Alle gevelopeningen met enkelvoudige beglazingen bevatten asbestverdachte mastiek/kit. Woning #29 stuks

Verwijderen

- Verwijder dit asbestmateriaal zo snel mogelijk. Volg de toestand goed op.
- Voer bijkomende staalname(s) uit.

- Eenvoudige handelingen: mag via doe-het-zelf of door werknemer(s) met opleidingsattest eenvoudige handelingen verwijdering door erkend aannemer (buitenschrijnwerker)
- Eenvoudige handelingen: enkel door erkend asbestverwijderaar verhoogd risico bij afschuren restanten

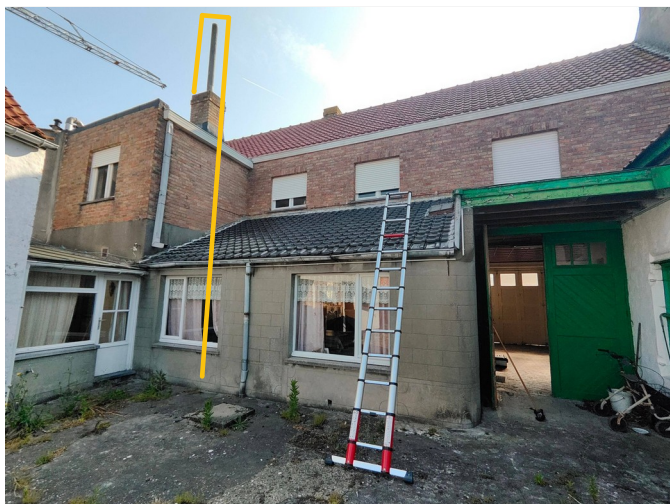
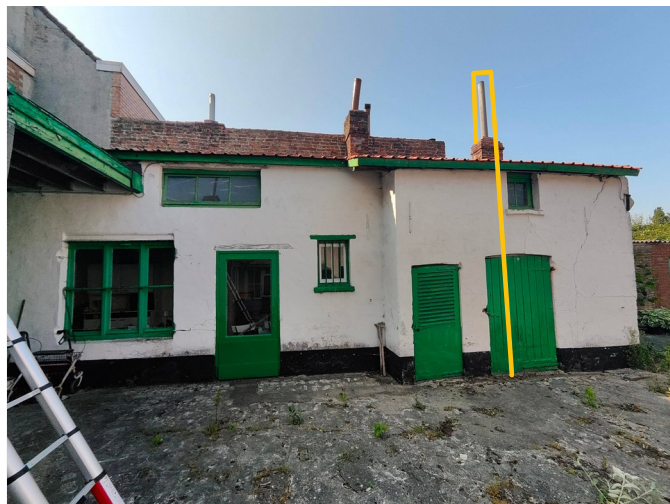
Eindbeoordeling materiaalrisico	Verhoogd materiaalrisico en/of verhoogde kans op vezelvrijgave
---------------------------------	--

Gebondenheid	Categorie 1: hechtgebonden in oorsprong
Asbestsoort (vezeltype)	Crocidoliet aanwezig
Asbestconcentratie	Laag (< 50%)
Afschermingsgraad van het gehele materiaal	Geheel of deels (ook) vrij aan binnenluchtstromen
Toestand van het materiaal	Licht beschadigd, licht verweerd. Intact calciumsilicaatmateriaal of categorie III 'gebondenheid'

Beschrijving	rookgaskanalen (2)
Omgeving	Buiten
Primaire drager	Ruimteverwarming
Asbestmateriaal	Buis, koker, leiding, pijp, doorvoer
Bindmiddel van asbestmateriaal	Cement
Gebondenheid op basis van bindmiddel	Hecht
Hoeveelheid (lengte - omtrek - dikte - aantal)	<ul style="list-style-type: none">• 7,00 m - 31,50 cm - 2,00 cm - 2 stuks
Totaal volume	0,088 m ³
Eenvoudig bereikbaar	Ja
Bevestigingswijze	<ul style="list-style-type: none">• Verlijmd, ingegoten, versmeerd
Identificatiemethode	Vaststelling zonder monsternamen
Destructieve handeling voor identificatie	Nee

Verwijderen

- Verwijder dit asbestmateriaal zo snel mogelijk. Volg de toestand goed op.
- Voer bijkomende staalname(s) uit.

- Eenvoudige handelingen: mag via doe-het-zelf of door werknemer(s) met opleidingsattest eenvoudige handelingen
verwijdering door erkend aannemer
- Eenvoudige handelingen: enkel door erkend asbestverwijderaar
verhoogd risico bij breuk- en stofvorming

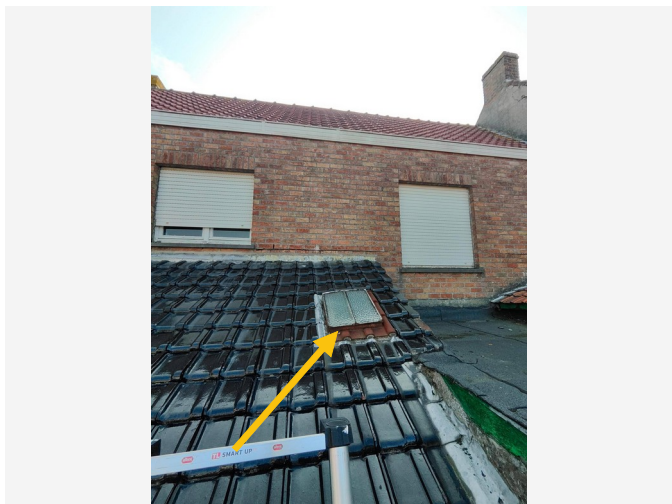
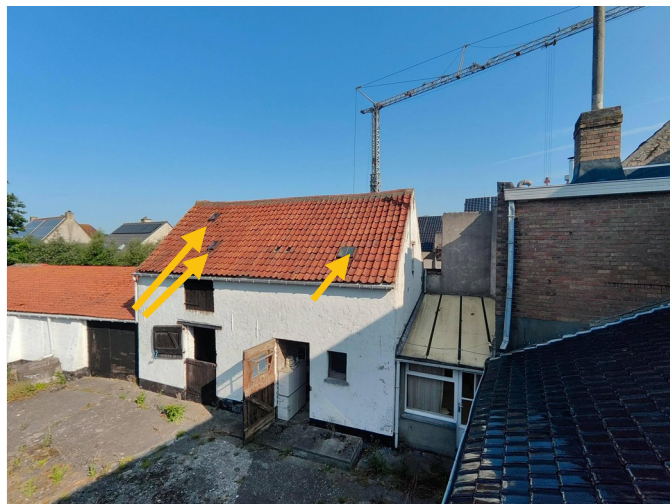
Eindbeoordeling materiaalrisico	Verhoogd materiaalrisico en/of verhoogde kans op vezelvrijgave
---------------------------------	--

Gebondenheid	Categorie 1: hechtgebonden in oorsprong
Asbestsoort (vezeltype)	Amfibool aanwezig, uitgezonderd crocidoliet
Asbestconcentratie	Laag (< 50%)
Afschermingsgraad van het gehele materiaal	Geheel of deels vrij aan de buitenlucht
Toestand van het materiaal	Matig beschadigd, matig verweerd

Beschrijving	mastiek/kit dakopeningen (4)
Omgeving	Buiten
Primaire drager	Dakopening (raam, ...)
Asbestmateriaal	In-situ afwerkingslagen - Pasta, stopverf, voegsel, stopsel, vulsel, mastiek, kitten, ...
Bindmiddel van asbestmateriaal	Kitten, mastiek, pasta
Gebondenheid op basis van bindmiddel	Hecht
Hoeveelheid (gewicht - aantal)	<ul style="list-style-type: none">• 0,50 kg - 4 stuks
Totaal gewicht	2,00 kg
Eenvoudig bereikbaar	Ja
Bevestigingswijze	<ul style="list-style-type: none">• Verlijmd, ingegoten, versmeerd
Identificatiemethode	Vaststelling zonder monsternamen
Destructieve handeling voor identificatie	Nee

Verwijderen

- Verwijder dit asbestmateriaal zo snel mogelijk. Volg de toestand goed op.
- Voer bijkomende staalname(s) uit.

- Eenvoudige handelingen: mag via doe-het-zelf of door werknemer(s) met opleidingsattest eenvoudige handelingen
verwijdering door erkend aannemer
- Eenvoudige handelingen: enkel door erkend asbestverwijderaar
verhoogd risico bij afschuren restanten

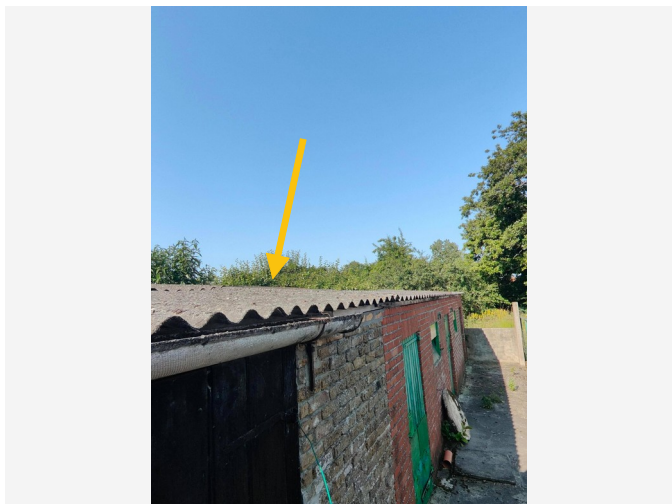
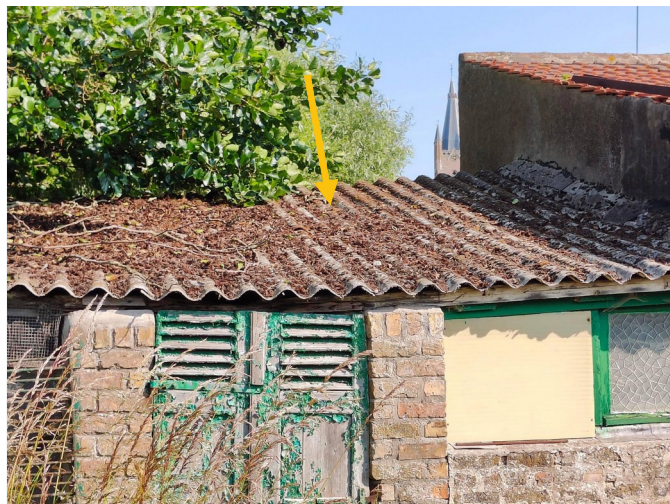
Eindbeoordeling materiaalrisico	Verhoogd materiaalrisico en/of verhoogde kans op vezelvrijgave
---------------------------------	--

Gebondenheid	Categorie 1: hechtgebonden in oorsprong
Asbestsoort (vezeltype)	Crocidoliet aanwezig
Asbestconcentratie	Laag (< 50%)
Afschermingsgraad van het gehele materiaal	Geheel of deels vrij aan de buitenlucht
Toestand van het materiaal	Matig beschadigd, matig verweerd

Beschrijving	schuine daken in golfplaten
Omgeving	Buiten
Primaire drager	Schuin dak
Asbestmateriaal	Dak- en gevelbekleding - Golfplaat
Bindmiddel van asbestmateriaal	Cement
Gebondenheid op basis van bindmiddel	Hecht
Hoeveelheid (oppervlakte - aantal)	• 100,63 m ² - 1 stuk
Totale oppervlakte	100,63 m ²
Eenvoudig bereikbaar	Ja
Bevestigingswijze	• Geschroefd
Identificatiemethode	Vaststelling zonder monsternamen
Destructieve handeling voor identificatie	Nee
Opmerking	Oppervlaktebepaling bij benadering

Verwijderen

- Verwijder dit asbestmateriaal zo snel mogelijk. Volg de toestand goed op.
- Voer bijkomende staalname(s) uit.

- Eenvoudige handelingen: mag via doe-het-zelf of door werknemer(s) met opleidingsattest eenvoudige handelingen
verwijdering door erkend aannemer (dakwerker)
- Eenvoudige handelingen: enkel door erkend asbestverwijderaar
verhoogd risico bij breuk- en stofvorming

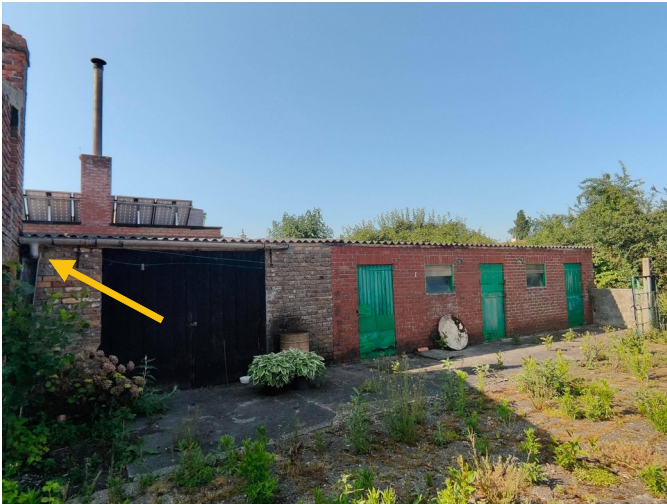
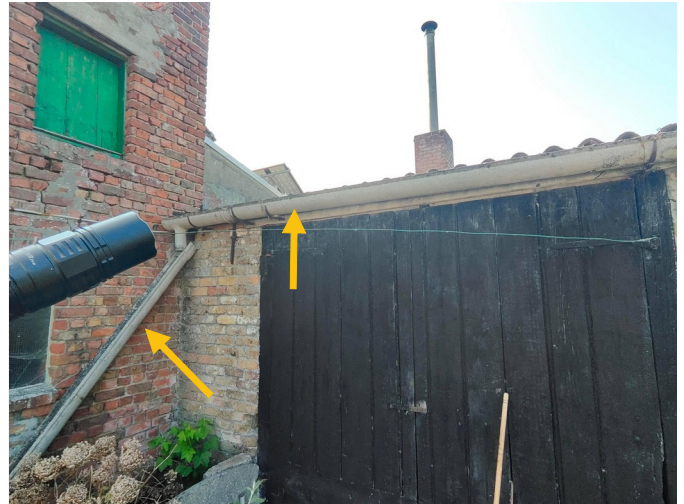
Eindbeoordeling materiaalrisico	Laag materiaalrisico en/of verlaagde kans op vezelvrijgave
---------------------------------	--

Gebondenheid	Categorie 1: hechtgebonden in oorsprong
Asbestsoort (vezeltype)	Crocidoliet aanwezig
Asbestconcentratie	Laag (< 50%)
Afschermingsgraad van het gehele materiaal	Geheel of deels vrij aan de buitenlucht
Toestand van het materiaal	Licht beschadigd, licht verweerd. Intact calciumsilicaatmateriaal of categorie III 'gebondenheid'

Beschrijving	dakgoot stal achteraan links
Omgeving	Buiten
Primaire drager	Infrastructuur hemelwater (opvang en afvoer)
Asbestmateriaal	Dakgoot
Bindmiddel van asbestmateriaal	Cement
Gebondenheid op basis van bindmiddel	Hecht
Hoeveelheid (lengte - halve omtrek - dikte - aantal)	<ul style="list-style-type: none">• 6,38 m - 15,70 cm - 2,00 cm - 1 stuk
Totaal volume	0,02 m ³
Eenvoudig bereikbaar	Ja
Bevestigingswijze	<ul style="list-style-type: none">• Geklemd• Onbekend
Identificatiemethode	Vaststelling zonder monstername
Destructieve handeling voor identificatie	Nee

Verwijderen

- Verwijder dit asbestmateriaal zo snel mogelijk. Volg de toestand goed op.
- Voer bijkomende staalname(s) uit.

- Eenvoudige handelingen: mag via doe-het-zelf of door werknemer(s) met opleidingsattest eenvoudige handelingen
verwijdering door erkend aannemer (dakwerker)
- Eenvoudige handelingen: enkel door erkend asbestverwijderaar
verhoogd risico bij breuk- en stofvorming

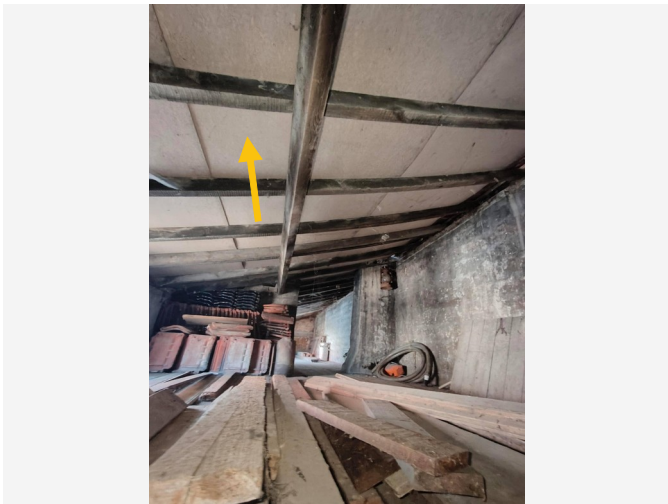
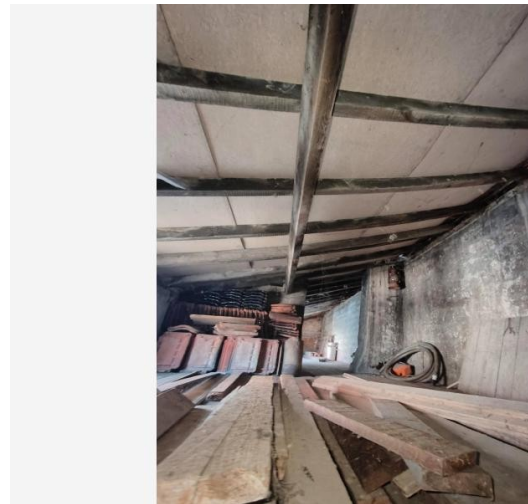
Eindbeoordeling materiaalrisico	Verhoogd materiaalrisico en/of verhoogde kans op vezelvrijgave
---------------------------------	--

Gebondenheid	Categorie 1: hechtgebonden in oorsprong
Asbestsoort (vezeltype)	Crocidoliet aanwezig
Asbestconcentratie	Laag (< 50%)
Afschermingsgraad van het gehele materiaal	Geheel of deels (ook) vrij aan de binnenlucht
Toestand van het materiaal	Licht beschadigd, licht verweerd. Intact calciumsilicaatmateriaal of categorie III 'gebondenheid'

Beschrijving	onderdak schuin dak BERGING LINKS
Omgeving	Binnen
Primaire drager	Schuin dak
Asbestmateriaal	Plaat, paneel, tablet - Type Menuiserite
Bindmiddel van asbestmateriaal	Cement
Gebondenheid op basis van bindmiddel	Hecht
Hoeveelheid (oppervlakte - dikte - aantal)	<ul style="list-style-type: none">• 33,05 m² - 3,20 cm - 1 stuk
Totaal volume	1,058 m ³
Eenvoudig bereikbaar	<p>Nee</p> <ul style="list-style-type: none">• Het asbestmateriaal is bedekt (uitgezonderd laag verf, coating, behang, kunststof, textiel) en het wegnemen van het bedekkende materiaal kan niet zonder het bedekkende materiaal te beschadigen.
Bevestigingswijze	<ul style="list-style-type: none">• Genageld, geniet
Identificatiemethode	Vaststelling zonder monstername
Destructieve handeling voor identificatie	Nee
Opmerking	Oppervlaktebepaling bij benadering.

Maatregelen nemen

- Scherm in afwachting van verwijdering het asbestmateriaal af van luchtstromingen en verstoring: bijvoorbeeld door het te verpakken, te fixeren, af te dekken, signalisatie - afbakening aan te brengen, ...
- Voer bijkomende staalname(s) uit.

- Eenvoudige handelingen: mag via doe-het-zelf of door werknemer(s) met opleidingsattest eenvoudige handelingen
verwijdering door erkend aannemer (dakwerker)
- Eenvoudige handelingen: enkel door erkend asbestverwijderaar
verhoogd risico bij breuk- en stofvorming

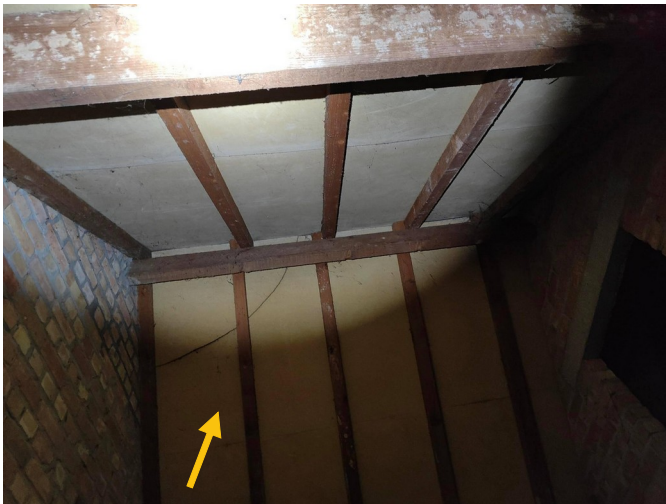
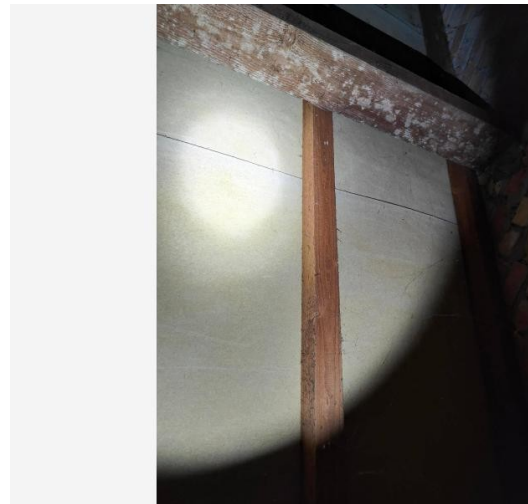
Beschrijving	onderdak schuine daken WONING
Omgeving	Binnen
Primaire drager	Schuin dak
Asbestmateriaal	Plaat, paneel, tablet - Type Menuiserite
Bindmiddel van asbestmateriaal	Cement
Gebondenheid op basis van bindmiddel	Hecht
Hoeveelheid (oppervlakte - dikte - aantal)	<ul style="list-style-type: none">• 111,90 m² - 3,20 cm - 1 stuk
Totaal volume	3,581 m ³
Eenvoudig bereikbaar	<p>Nee</p> <ul style="list-style-type: none">• Het asbestmateriaal is bedekt (uitgezonderd laag verf, coating, behang, kunststof, textiel) en het wegnemen van het bedekkende materiaal kan niet zonder het bedekkende materiaal te beschadigen.
Bevestigingswijze	<ul style="list-style-type: none">• Genageld, geniet
Identificatiemethode	Vaststelling zonder monstername
Destructieve handeling voor identificatie	Nee
Opmerking	Oppervlaktebepaling op basis van eigen opmetigen.

Maatregelen nemen

- Scherm in afwachting van verwijdering het asbestmateriaal af van luchtstromingen en verstoring: bijvoorbeeld door het te verpakken, te fixeren, af te dekken, signalisatie - afbakening aan te brengen, ...
- Voer bijkomende staalname(s) uit.

- Eenvoudige handelingen: mag via doe-het-zelf of door werknemer(s) met opleidingsattest eenvoudige handelingen
verwijdering door erkend aannemer (dakwerker)
- Eenvoudige handelingen: enkel door erkend asbestverwijderaar
verhoogd risico bij breuk- en stofvorming

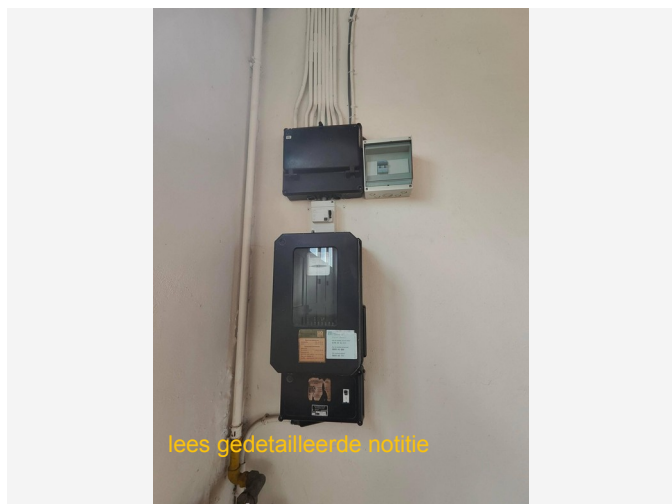
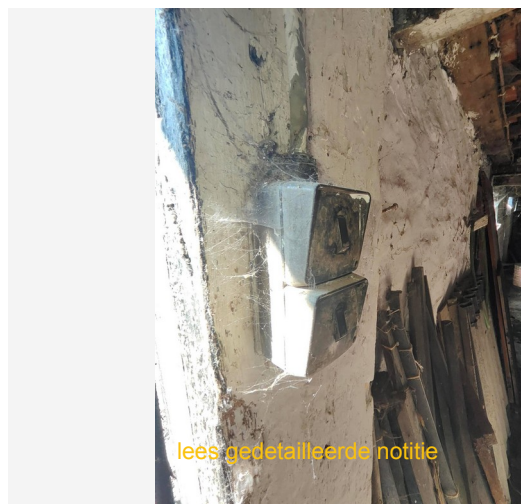
Beschrijving	elektriciteitstoepassingen in bakeliet
Omgeving	Binnen
Primaire drager	Communicatie en elektrische infrastructuur en uitrusting
Asbestmateriaal	Plaat, paneel, tablet - Type Bakeliet
Bindmiddel van asbestmateriaal	Kunststof of -hars
Gebondenheid op basis van bindmiddel	Hecht
Hoeveelheid (oppervlakte - dikte - aantal)	• 1,00 m ² - 1,00 cm - 17 stuks
Totaal volume	0,17 m ³
Eenvoudig bereikbaar	Ja
Bevestigingswijze	• Geschroefd
Identificatiemethode	Vaststelling zonder monsternamen
Destructieve handeling voor identificatie	Nee

Opmerking	<p>Tijdens de asbestinspectie werd er een twintigtal elektriciteitstoepassingen in bakeliet waargenomen.</p> <p>Hieronder een niet-limitatieve oplijsting...</p> <ul style="list-style-type: none"> * bakeliet omkasting elektriciteitsteller (garage links) * bakeliet zekeringskast VFC (garage links) * bakeliet knopschakelaar (berging links woning) * bakeliet stopcontacten (2) (berging links woning) * bakeliet lichthouder (veranda) * bakeliet lichtschakelaar (stal links achteraan) * bakeliet lichthouders (2) (stal links achteraan) * bakeliet lichtschakelaars (2) (stal rechts achteraan) * bakeliet lichthouders (2) (stal rechts achteraan) * bakeliet draaischakelaar (stal rechts vooraan) * bakeliet lichthouder (stal rechts vooraan) * bakeliet verdeeldoos (stal rechts vooraan) * bakeliet lichthouder (stookruimte gasgeiser - stal rechts vooraan) ...
-----------	--

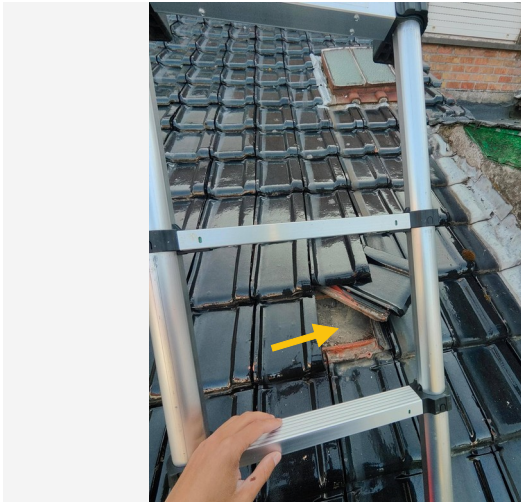
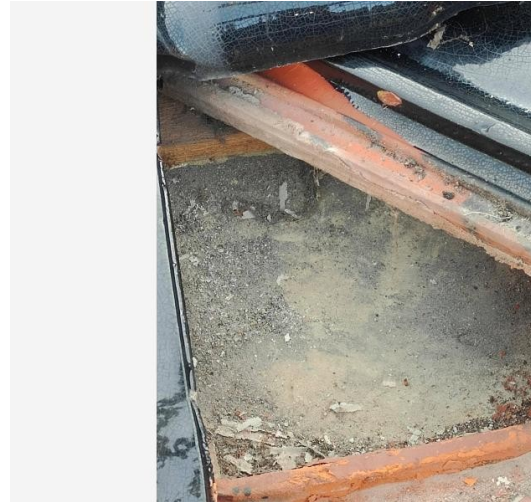
Beschrijving	onderdak schuine daken AANBOUW WONING
Omgeving	Binnen
Primaire drager	Schuin dak
Asbestmateriaal	Plaat, paneel, tablet - Type Menuiserite
Bindmiddel van asbestmateriaal	Cement
Gebondenheid op basis van bindmiddel	Hecht
Hoeveelheid (oppervlakte - dikte - aantal)	<ul style="list-style-type: none">• 21,29 m² - 3,20 cm - 1 stuk
Totaal volume	0,681 m ³
Eenvoudig bereikbaar	<p>Nee</p> <ul style="list-style-type: none">• Het asbestmateriaal is bedekt (uitgezonderd laag verf, coating, behang, kunststof, textiel) en het wegnemen van het bedekkende materiaal kan niet zonder het bedekkende materiaal te beschadigen.
Bevestigingswijze	<ul style="list-style-type: none">• Genageld, geniet
Identificatiemethode	Vaststelling zonder monstername
Destructieve handeling voor identificatie	Nee
Opmerking	Oppervlaktebepaling bij benadering.

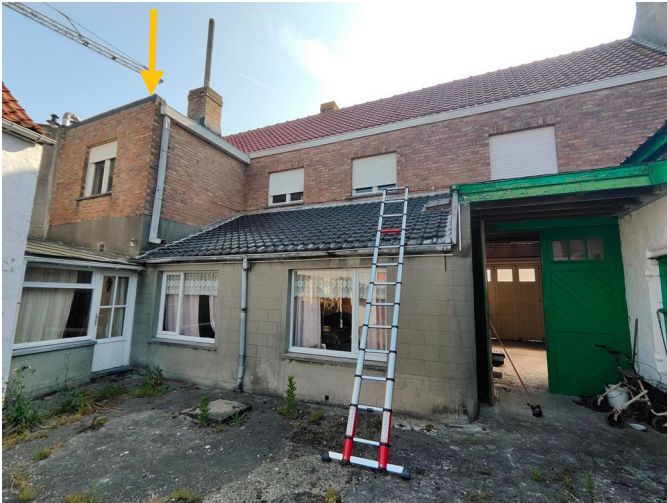
Beschrijving	dakdichting plat dak boven garage
Omgeving	Buiten
Primaire drager	Plat dak
Asbestmateriaal	Dak- en gevelbekleding - Roofing
Bindmiddel van asbestmateriaal	Bitumen (roofing, teer, asfalt)
Gebondenheid op basis van bindmiddel	Hecht
Hoeveelheid (oppervlakte - aantal)	• 3,30 m ² - 1 stuk
Totale oppervlakte	3,30 m ²
Eenvoudig bereikbaar	Ja
Bevestigingswijze	• Verlijmd, ingegoten, versmeerd
Identificatiemethode	Vaststelling zonder monstername Motivatie: Groot risico op structurele gevolgschade (lekschade, werking installatie,...)
Destructieve handeling voor identificatie	Nee
Opmerking	Omwille van een verhoogd risico op lekschade werd er geen staalname uitgevoerd.
