Asbestinventarisatetest

Sint-Franciesdijk 42, 9185 Lochristi

Attestnummer : **20250528-000016.000**

Uitgegeven op : **28.05.2025**

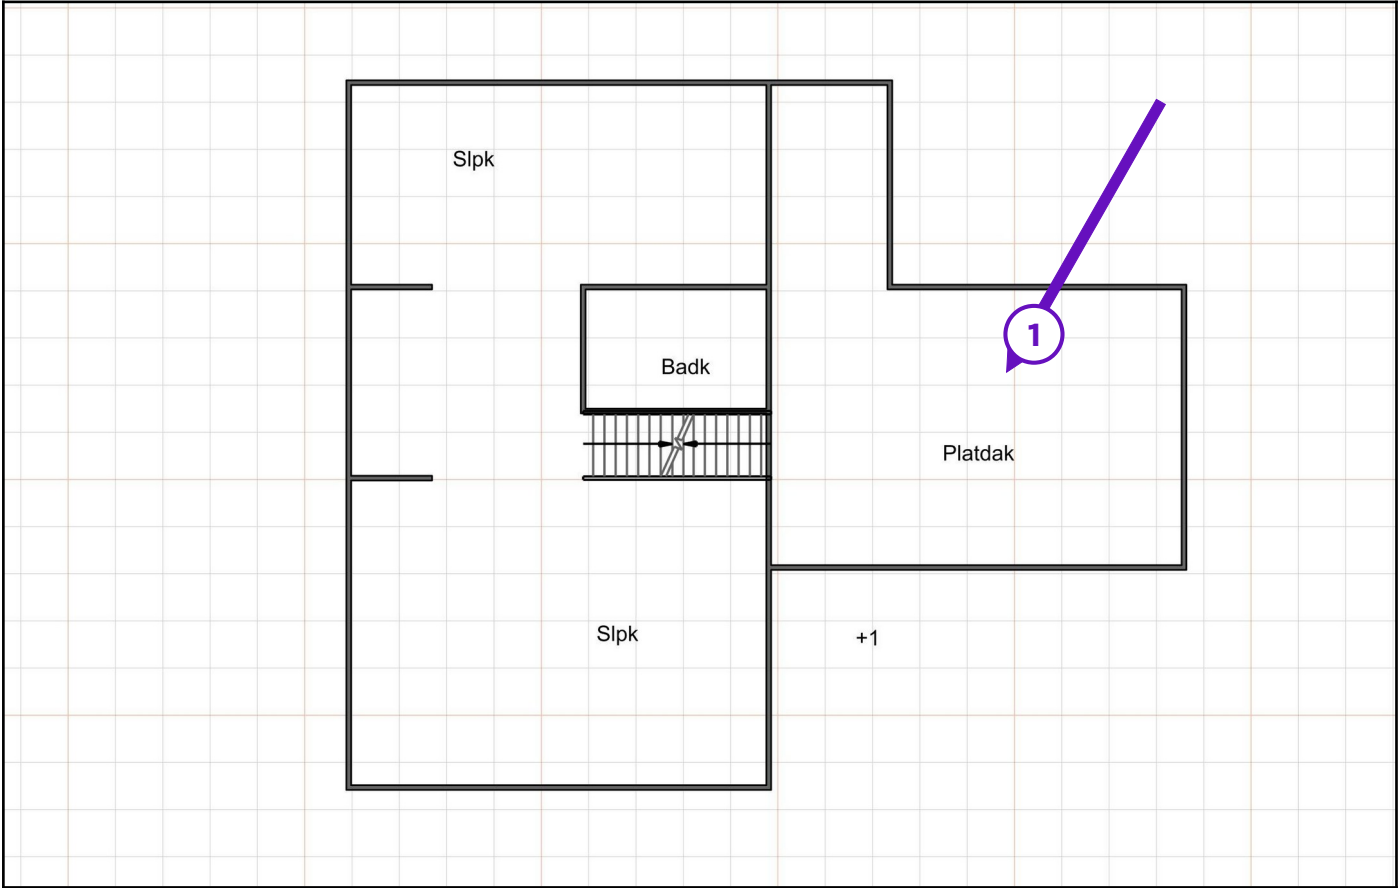
Plan 1.8: Schema woning +1

Beschrijving	Type	Actie
1. Schouw op platdak	Beperking	-

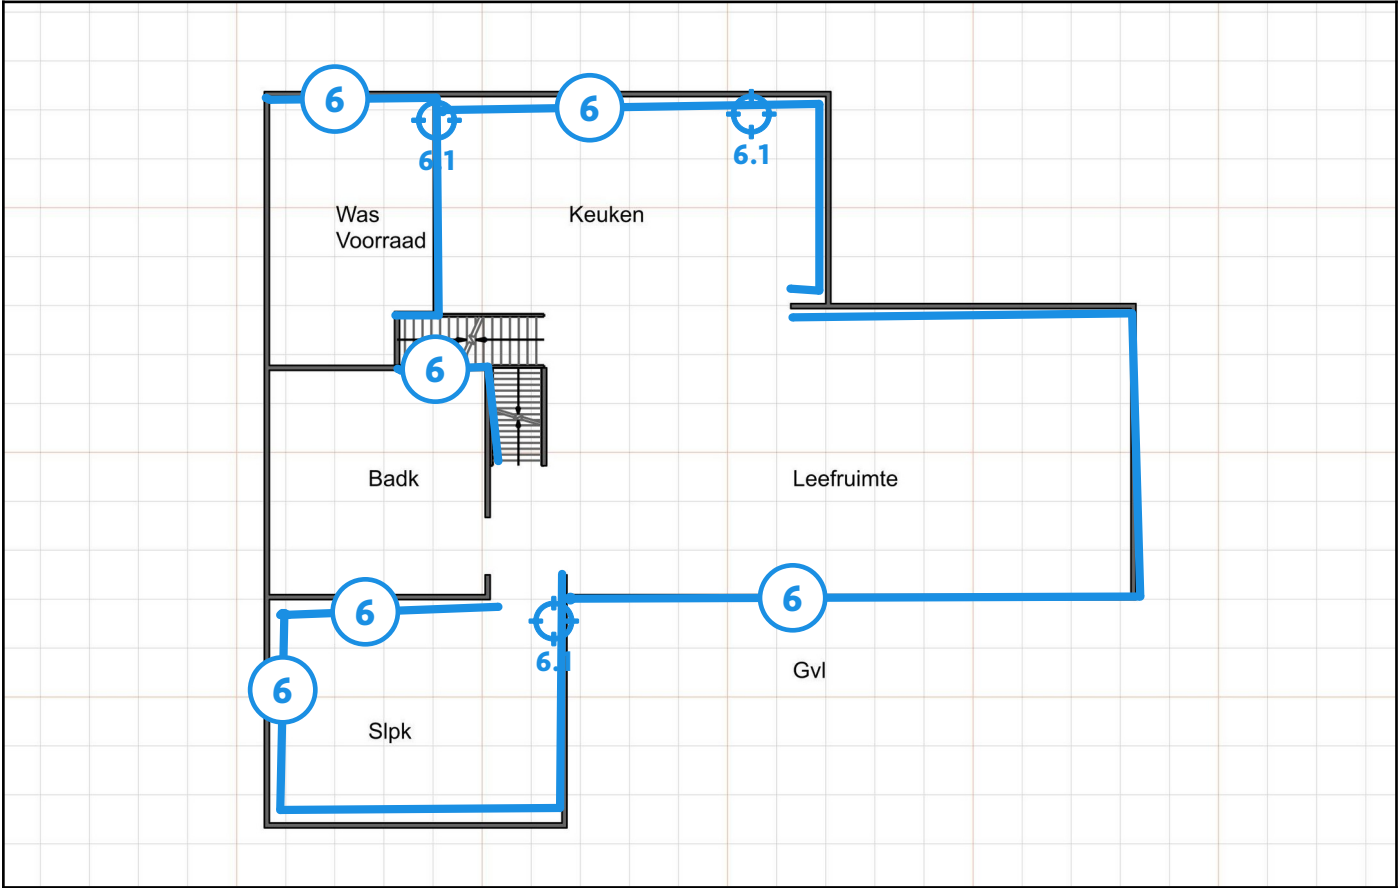
Plan 1.9: Schemawoning gvl

Beschrijving	Type	Actie
6. Wanden: pleisterwerk.	Geen asbest	-
6.1 Code: 101	Mengmonster	-

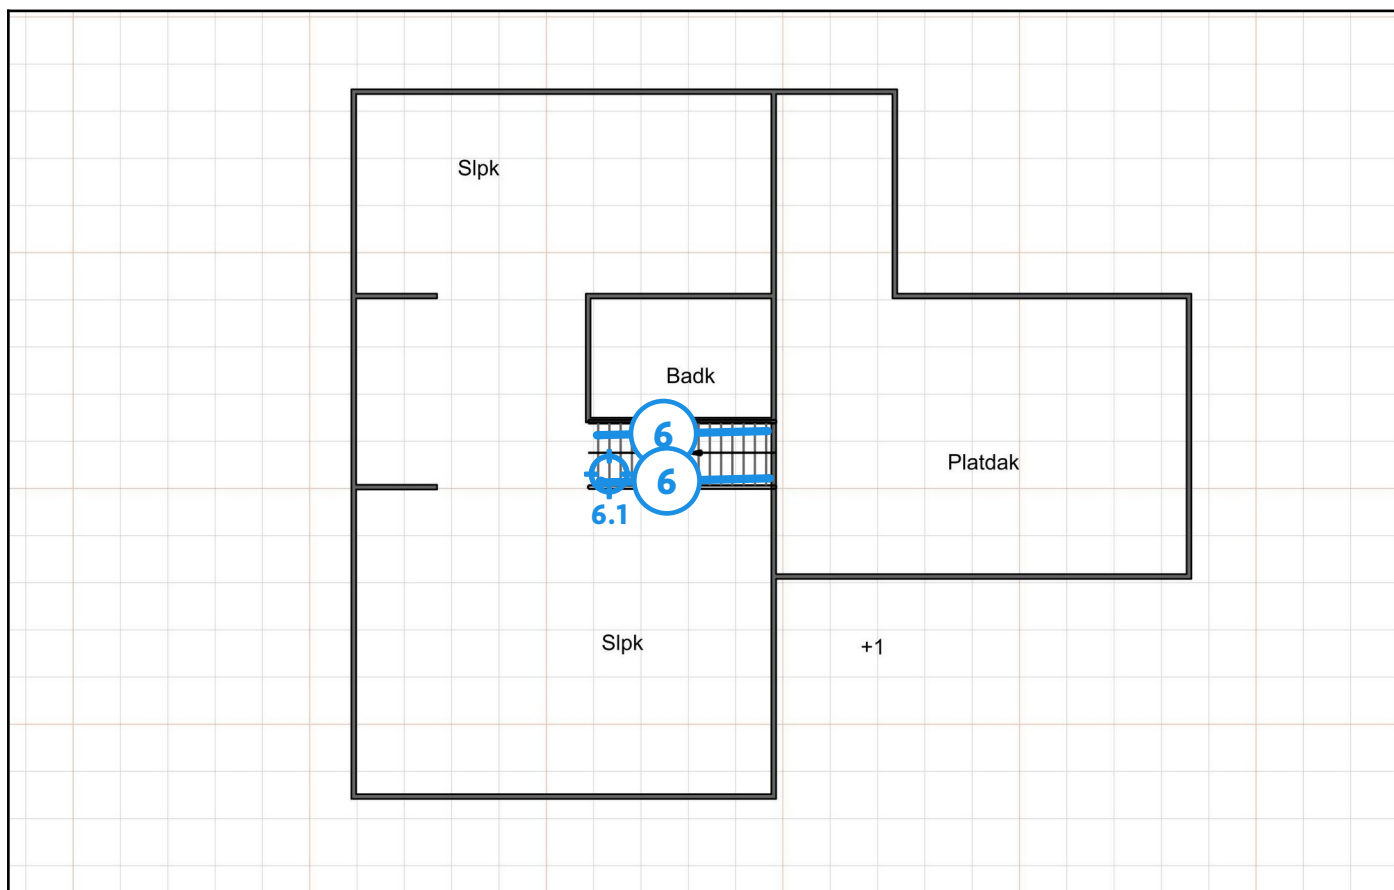
Plan 1.10: Schema woning +1

Beschrijving	Type	Actie
6. Wanden: pleisterwerk.	Geen asbest	-
6.1 Code: 101	Mengmonster	-

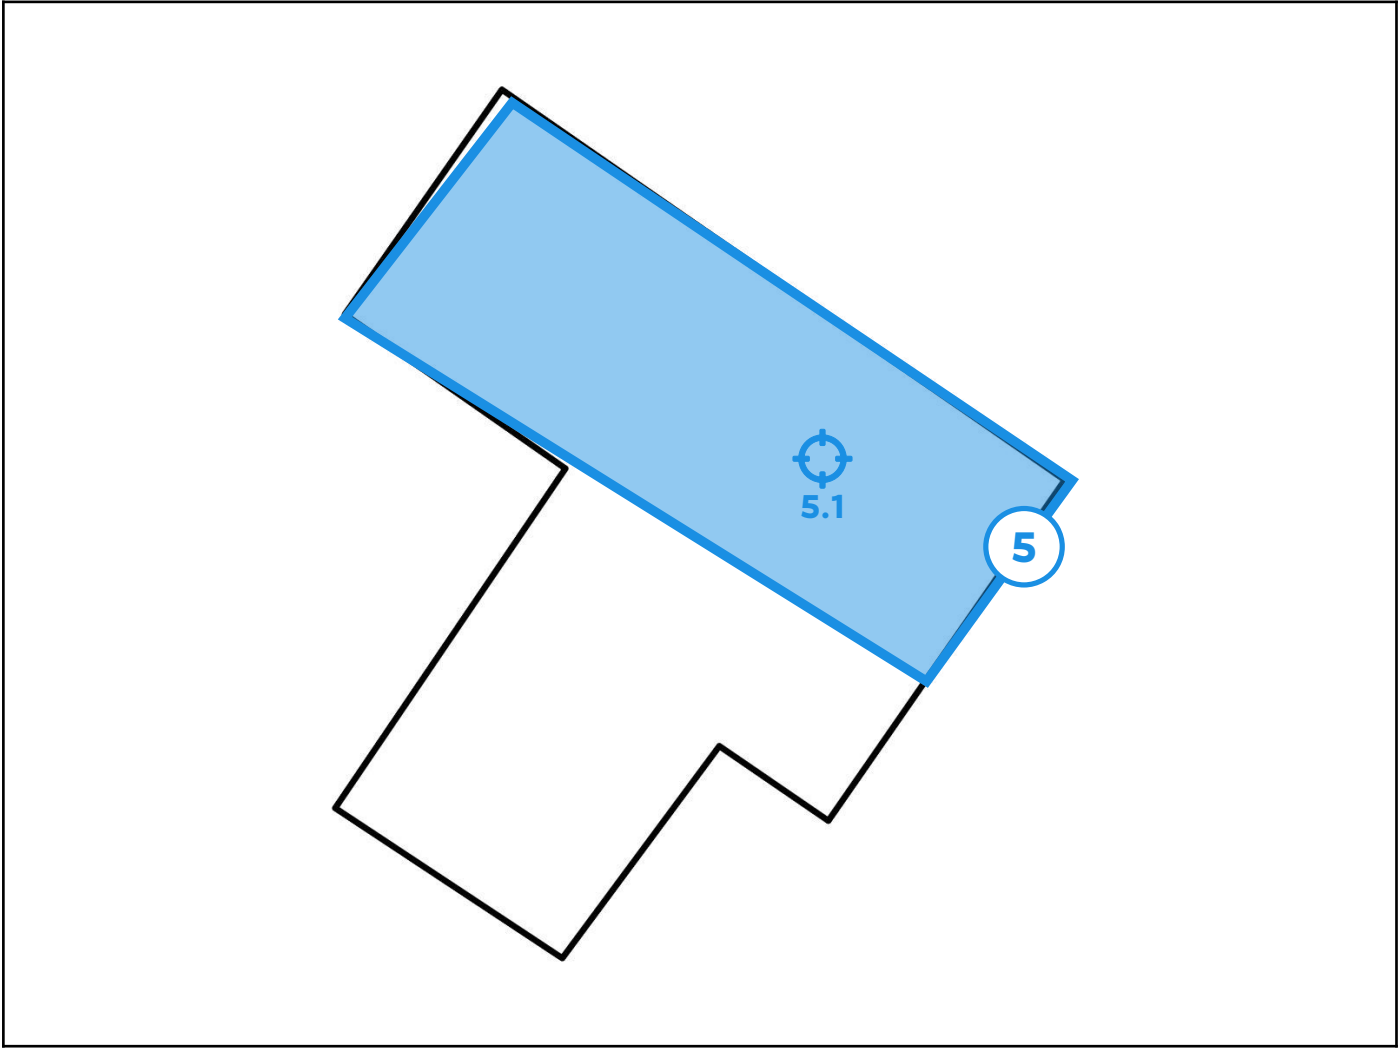
Plan 1.11: Schema dak

Beschrijving	Type	Actie
5. Onderdak tuinhuis en woning	Geen asbest	-
5.1 Code: 603	Puntmonster	-

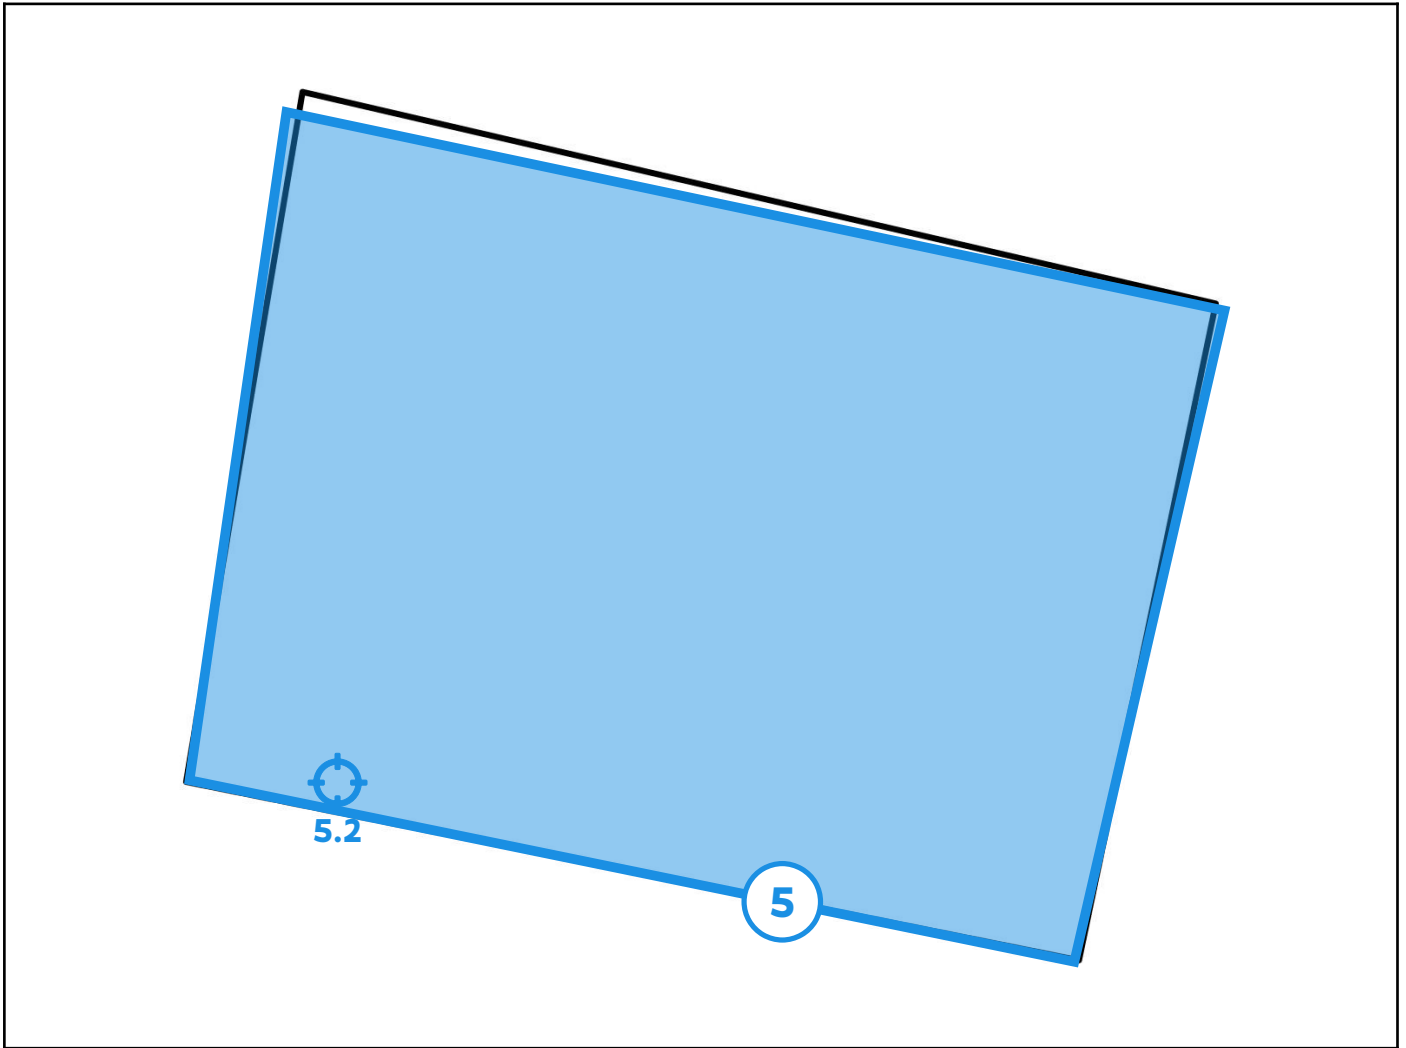
Plan 2.1: Bijgebouw plan

Beschrijving	Type	Actie
5. Onderdak tuinhuis en woning	Geen asbest	-
5.2 Code: 603-T	Puntmonster	-

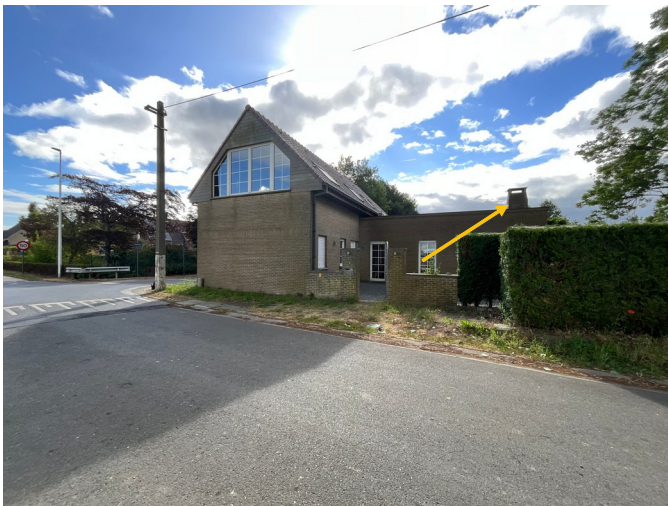
Situeringsfoto

Tijdelijke beperking

Reden: Het te onderzoeken materiaal situeert zich hoger dan 3,50 m te rekenen vanaf een veilige ondergrond

Uitleg van de asbestdeskundige: In deze schouw kunnen waarneembare asbestverdachte materialen aanwezig zijn. Door de hoogte is het niet mogelijk om deze schouw in detail te bekijken.

Dit geldt zowel voor de bovenzijde als de binnenkant van de schouw.

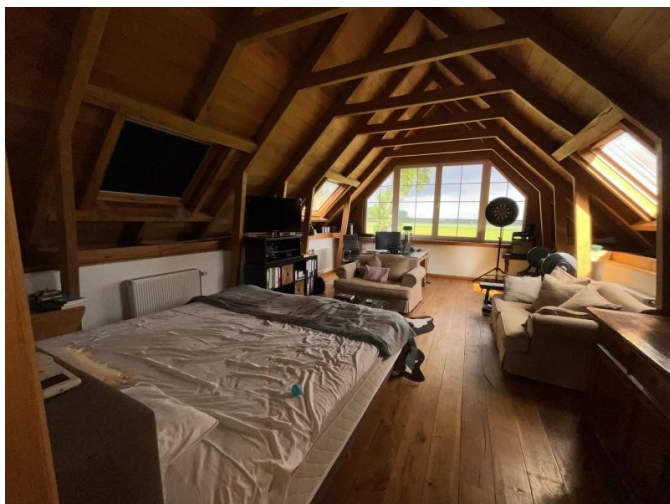
Vrije foto

Deze woonentiteit werd recent zeer grondig verbouwd waarbij het zichtbare gedeelte van oa de vloeren, het pleisterwerk en de plafonds vernieuwd werden waardoor bij huidig niet-destructief onderzoek geen zichtbare asbest verdachte toepassingen werden vastgesteld. Dit neemt niet weg dat er onder of achter bestaande constructies nog oude asbest toepassingen aanwezig kunnen zijn. Een volledig uitsluitel kan enkel via een aanvullend destructief onderzoek.

Bij eventuele verdere verbouwingen of aanpassingen wordt aanbevolen om steeds een voorafgaandelijk destructief onderzoek van de te verbouwen onderdelen te laten opmaken.

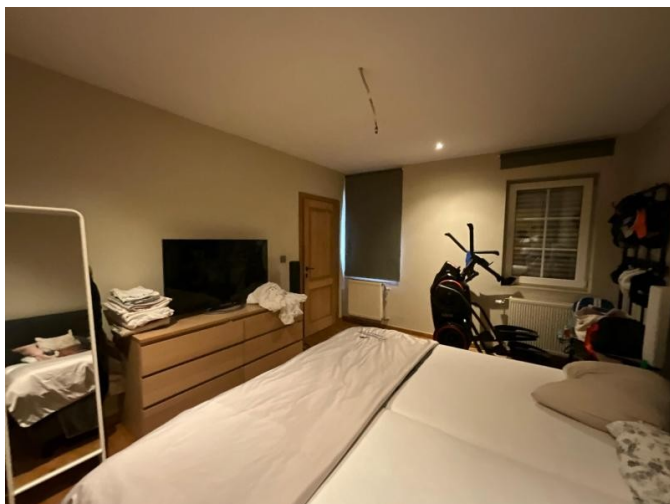
Vrije foto

Verskillende plafonds bestaan uit gipskartonbeplating. Binnen het kader van een niet-destructief onderzoek konden de achterliggende lagen niet worden geanalyseerd. Enkel door deze te verwijderen of door een destructief onderzoek kunnen de achterliggende lagen geanalyseerd worden. Bij vernieuwing van deze binnenschil wordt aanbevolen om nieuw monsternamen te laten nemen.

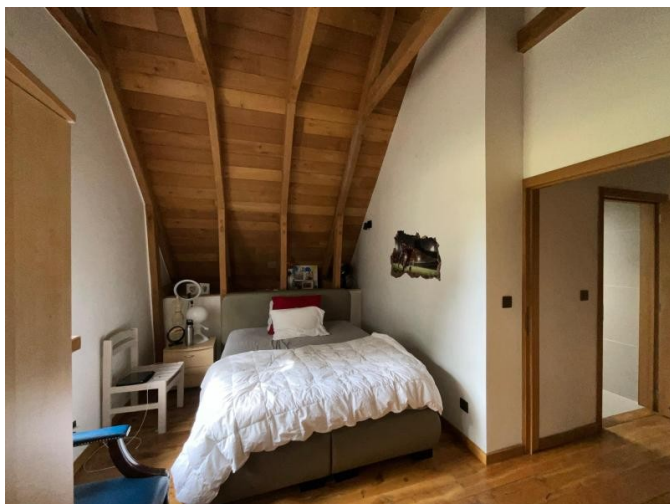
Vrije foto

Verskillende plafonds bestaan uit beplating en/of lambriseringen. Binnen het kader van een niet-destructief onderzoek konden de achterliggende lagen niet worden geanalyseerd. Enkel door deze te verwijderen of door een destructief onderzoek kunnen de achterliggende lagen geanalyseerd worden. Bij vernieuwing van deze binnenschil wordt aanbevolen om nieuw monsternamen te laten nemen.

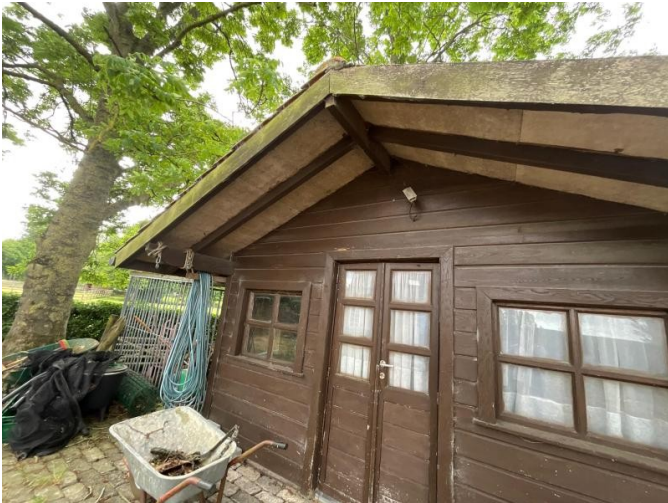
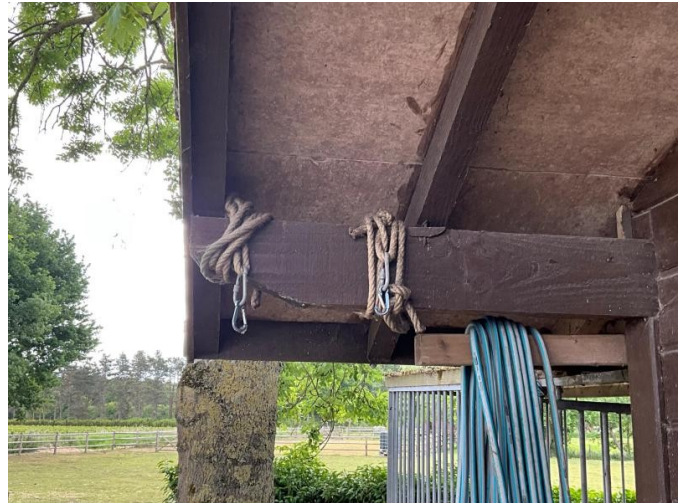
Conclusie

Geen asbest

#	Type	Referentie	Resultaat
5.1	Puntmonster	603	Geen asbest
5.2	Puntmonster	603-T	Geen asbest

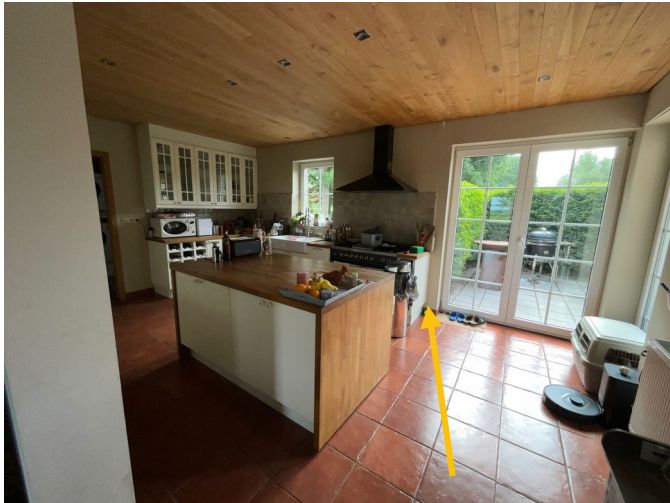
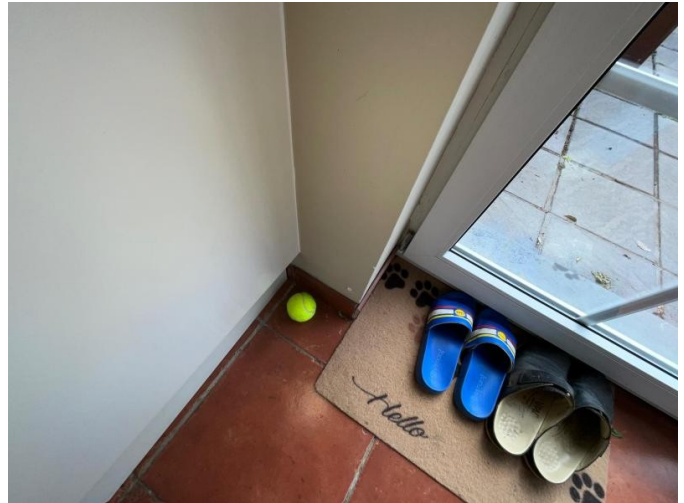
Fiche 6: Wanden: pleisterwerk.

Conclusie

Geen asbest

#	Type	Referentie	Resultaat
6.1	Mengmonster	101	Geen asbest
