Asbestinventarisatattest

Herfstlaan 9, 1600 Sint-Pieters-Leeuw

Attestnummer : 20250610-000318.000

Asbestveilig (maar niet asbestvrij)

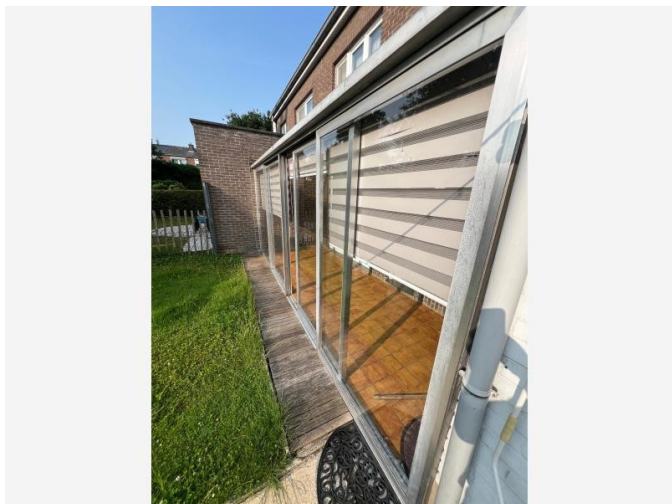
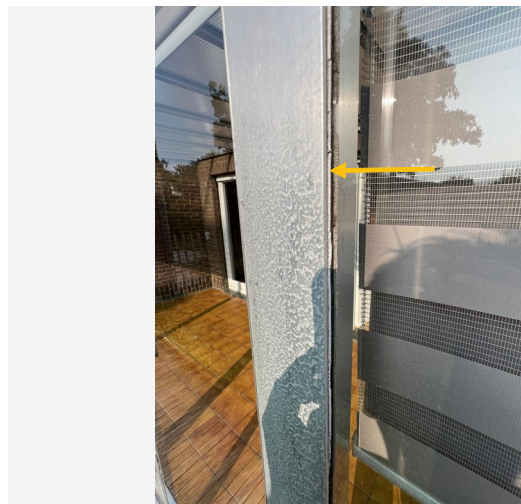
Het asbestmateriaal valt onder de mijlpaal van 2040.

Eindbeoordeling materiaalrisico	Laag materiaalrisico en/of verlaagde kans op vezelvrijgave
---------------------------------	--

Gebondenheid	Categorie 1: hechtgebonden in oorsprong
Asbestsoort (vezeltype)	Alleen chrysotiel
Asbestconcentratie	Laag (< 50%)
Afschermingsgraad van het gehele materiaal	Geheel of deels vrij aan de buitenlucht
Toestand van het materiaal	Licht beschadigd, licht verweerd. Intact calciumsilicaatmateriaal of categorie III 'gebondenheid'

#	Type	Referentie	Resultaat
1.1	Puntmonster	06	Chrysotiel

Beschrijving	Kit tussen kader en glasraam
Omgeving	Buiten
Primaire drager	Wandopening verticaal (raam, deur, ...)
Asbestmateriaal	In-situ afwerkingslagen - Pasta, stopverf, voegsel, stopsel, vulsel, mastiek, kitten, ...
Bindmiddel van asbestmateriaal	Kitten, mastiek, pasta
Gebondenheid op basis van bindmiddel	Hecht
Hoeveelheid (gewicht - aantal)	<ul style="list-style-type: none">• 0,10 kg - 5 stuks
Totaal gewicht	0,50 kg
Eenvoudig bereikbaar	Ja
Bevestigingswijze	<ul style="list-style-type: none">• Verlijmd, ingegoten, versmeerd
Identificatiemethode	Vaststelling met monstername
Destructieve handeling voor identificatie	Nee

- Zorg voor een veilig beheer. Vermijd het beschadigen van het asbestmateriaal. Controleer de toestand jaarlijks op wijzigingen.

- Eenvoudige handelingen: mag via doe-het-zelf of door werknemer(s) met opleidingsattest eenvoudige handelingen
De toepassing mag zelf verwijderd worden onder de voorwaarden terug te vinden op:
<https://ovam.vlaanderen.be/wie-mag-wat-verwijderen>

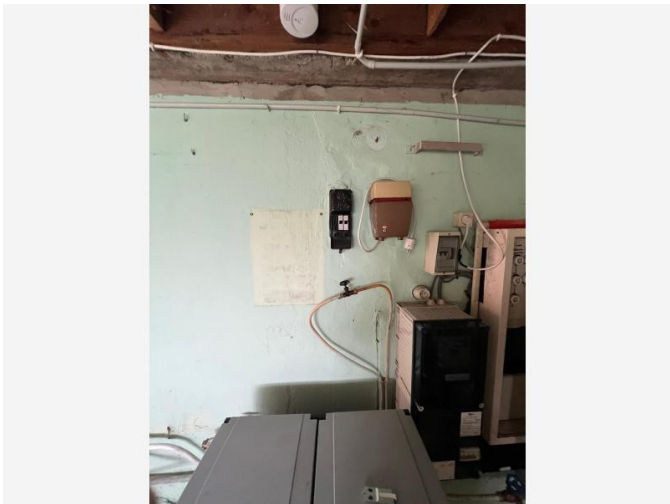
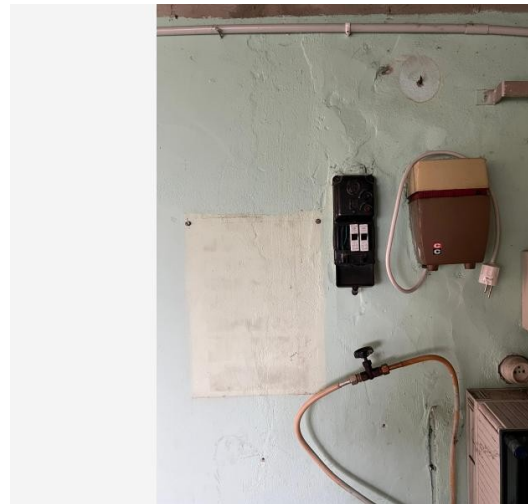
Het asbestmateriaal valt onder de mijlpaal van 2040.

Eindbeoordeling materiaalrisico	Laag materiaalrisico en/of verlaagde kans op vezelvrijgave
---------------------------------	--

Gebondenheid	Categorie 1: hechtgebonden in oorsprong
Asbestsoort (vezeltype)	Crocidoliet aanwezig
Asbestconcentratie	Laag (< 50%)
Afschermingsgraad van het gehele materiaal	Geheel of deels (ook) vrij aan de binnenlucht
Toestand van het materiaal	Onbeschadigd, niet verweerd

Beschrijving	Elektrisch materieel
Omgeving	Binnen
Primaire drager	Communicatie en elektrische infrastructuur en uitrusting
Asbestmateriaal	Plaat, paneel, tablet - Type Bakeliet
Bindmiddel van asbestmateriaal	Kunststof of -hars
Gebondenheid op basis van bindmiddel	Hecht
Hoeveelheid (oppervlakte - dikte - aantal)	• 0,10 m ² - 0,10 cm - 1 stuk
Totaal volume	< 0,001 m ³
Eenvoudig bereikbaar	Ja
Bevestigingswijze	• Geschroefd
Identificatiemethode	Vaststelling zonder monsternamen
Destructieve handeling voor identificatie	Nee

- Zorg voor een veilig beheer. Vermijd het beschadigen van het asbestmateriaal. Controleer de toestand jaarlijks op wijzigingen.
- Voer bijkomende staalname(s) uit.

- Eenvoudige handelingen: mag via doe-het-zelf of door werknemer(s) met opleidingsattest eenvoudige handelingen
De toepassing mag zelf verwijderd worden onder de voorwaarden terug te vinden op:
<https://ovam.vlaanderen.be/wie-mag-wat-verwijderen>

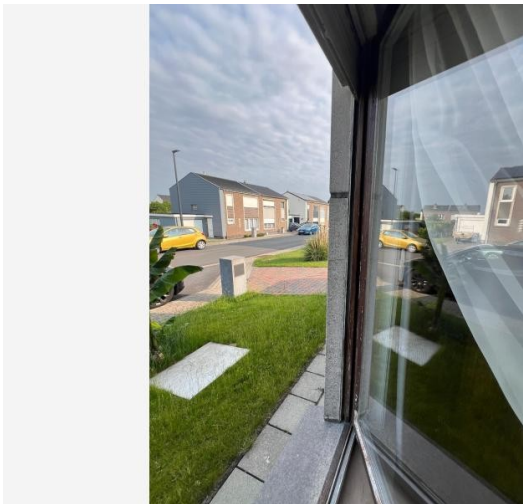
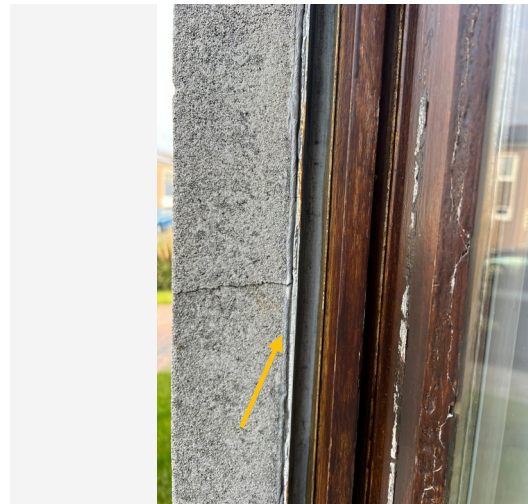
Het asbestmateriaal valt onder de mijlpaal van 2040.

Eindbeoordeling materiaalrisico	Laag materiaalrisico en/of verlaagde kans op vezelvrijgave
---------------------------------	--

Gebondenheid	Categorie 1: hechtgebonden in oorsprong
Asbestsoort (vezeltype)	Alleen chrysotiel
Asbestconcentratie	Laag (< 50%)
Afschermingsgraad van het gehele materiaal	Geheel of deels vrij aan de buitenlucht
Toestand van het materiaal	Licht beschadigd, licht verweerd. Intact calciumsilicaatmateriaal of categorie III 'gebondenheid'

#	Type	Referentie	Resultaat
3.1	Puntmonster	07	Chrysotiel

Beschrijving	Kit tussen kader en muur
Omgeving	Buiten
Primaire drager	Wandopening verticaal (raam, deur, ...)
Asbestmateriaal	In-situ afwerkingslagen - Pasta, stopverf, voegsel, stopsel, vulsel, mastiek, kitten, ...
Bindmiddel van asbestmateriaal	Kitten, mastiek, pasta
Gebondenheid op basis van bindmiddel	Hecht
Hoeveelheid (gewicht - aantal)	<ul style="list-style-type: none">• 0,20 kg - 10 stuks
Totaal gewicht	2,00 kg
Eenvoudig bereikbaar	Ja
Bevestigingswijze	<ul style="list-style-type: none">• Verlijmd, ingegoten, versmeerd
Identificatiemethode	Vaststelling met monstername
Destructieve handeling voor identificatie	Nee

- Zorg voor een veilig beheer. Vermijd het beschadigen van het asbestmateriaal. Controleer de toestand jaarlijks op wijzigingen.

- Eenvoudige handelingen: mag via doe-het-zelf of door werknemer(s) met opleidingsattest eenvoudige handelingen
De toepassing mag zelf verwijderd worden onder de voorwaarden terug te vinden op:
<https://ovam.vlaanderen.be/wie-mag-wat-verwijderen>

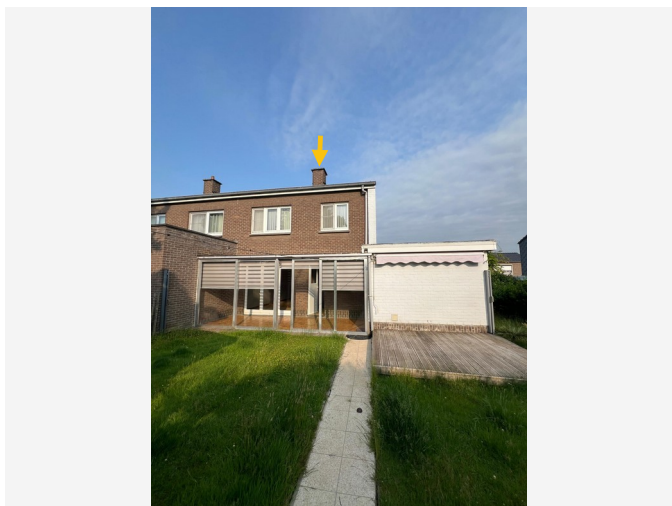
Tijdelijke beperking

Reden: Het te onderzoeken materiaal situeert zich hoger dan 3,50 m te rekenen vanaf een veilige ondergrond

Uitleg van de asbestdeskundige: Het te onderzoeken materiaal situeert zich hoger dan 3,50 m te rekenen vanaf een veilige ondergrond

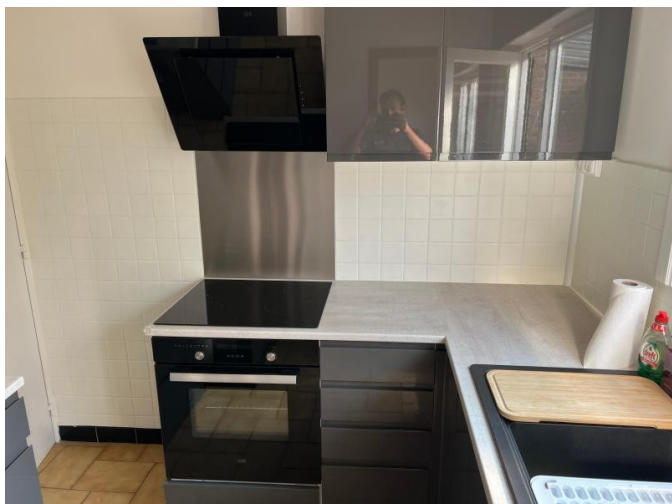
Tegellijm kan mogelijks asbesthoudend zijn. Deze kon niet bemonsterd worden in het kader van het niet-destructief onderzoek. Indien bij renovatie of werken deze tegellijmlaag bloot komt te liggen, is het aangeraden de lijmlaag te bemonsteren.

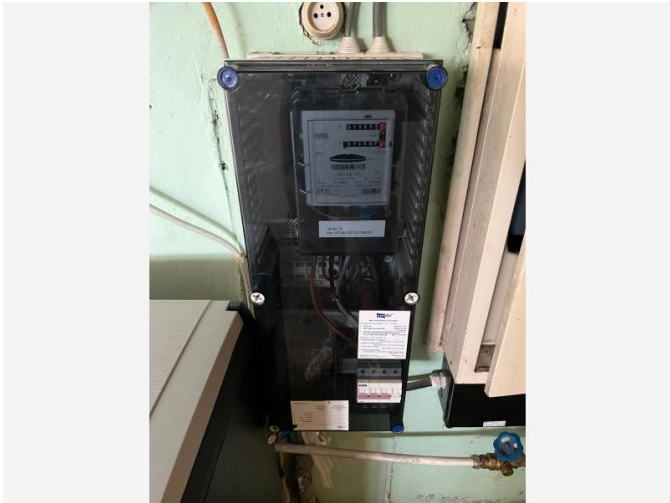
Teller elektriciteit dateert van 2017

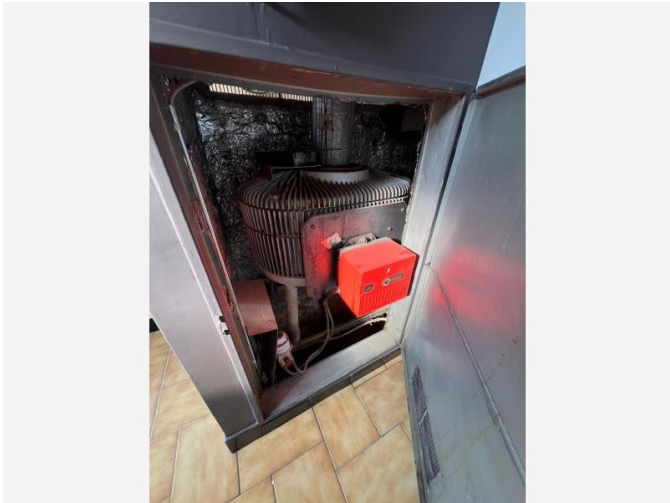
Mogelijks asbesthoudende materialen aanwezig in de verwarmingsketel die dateert van voor 2001

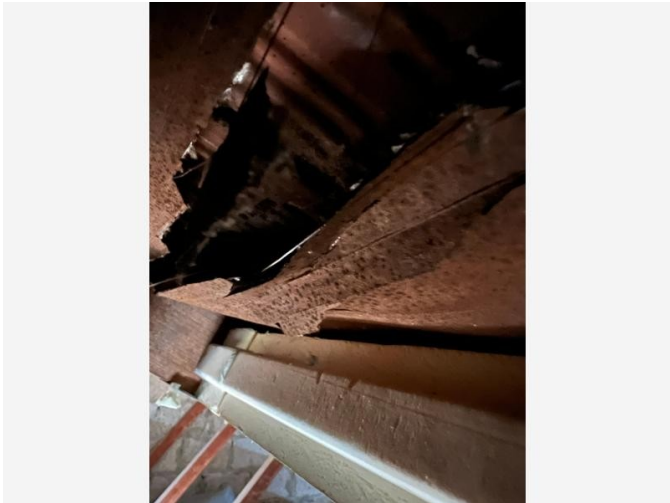
Geen asbesthoudend onderdak aanwezig
