# Asbestinventarisatetest

Runkstersteenweg 511, 3500 Hasselt

Attestnummer : 20241113-000034.000

Uitgegeven op : 13.11.2024

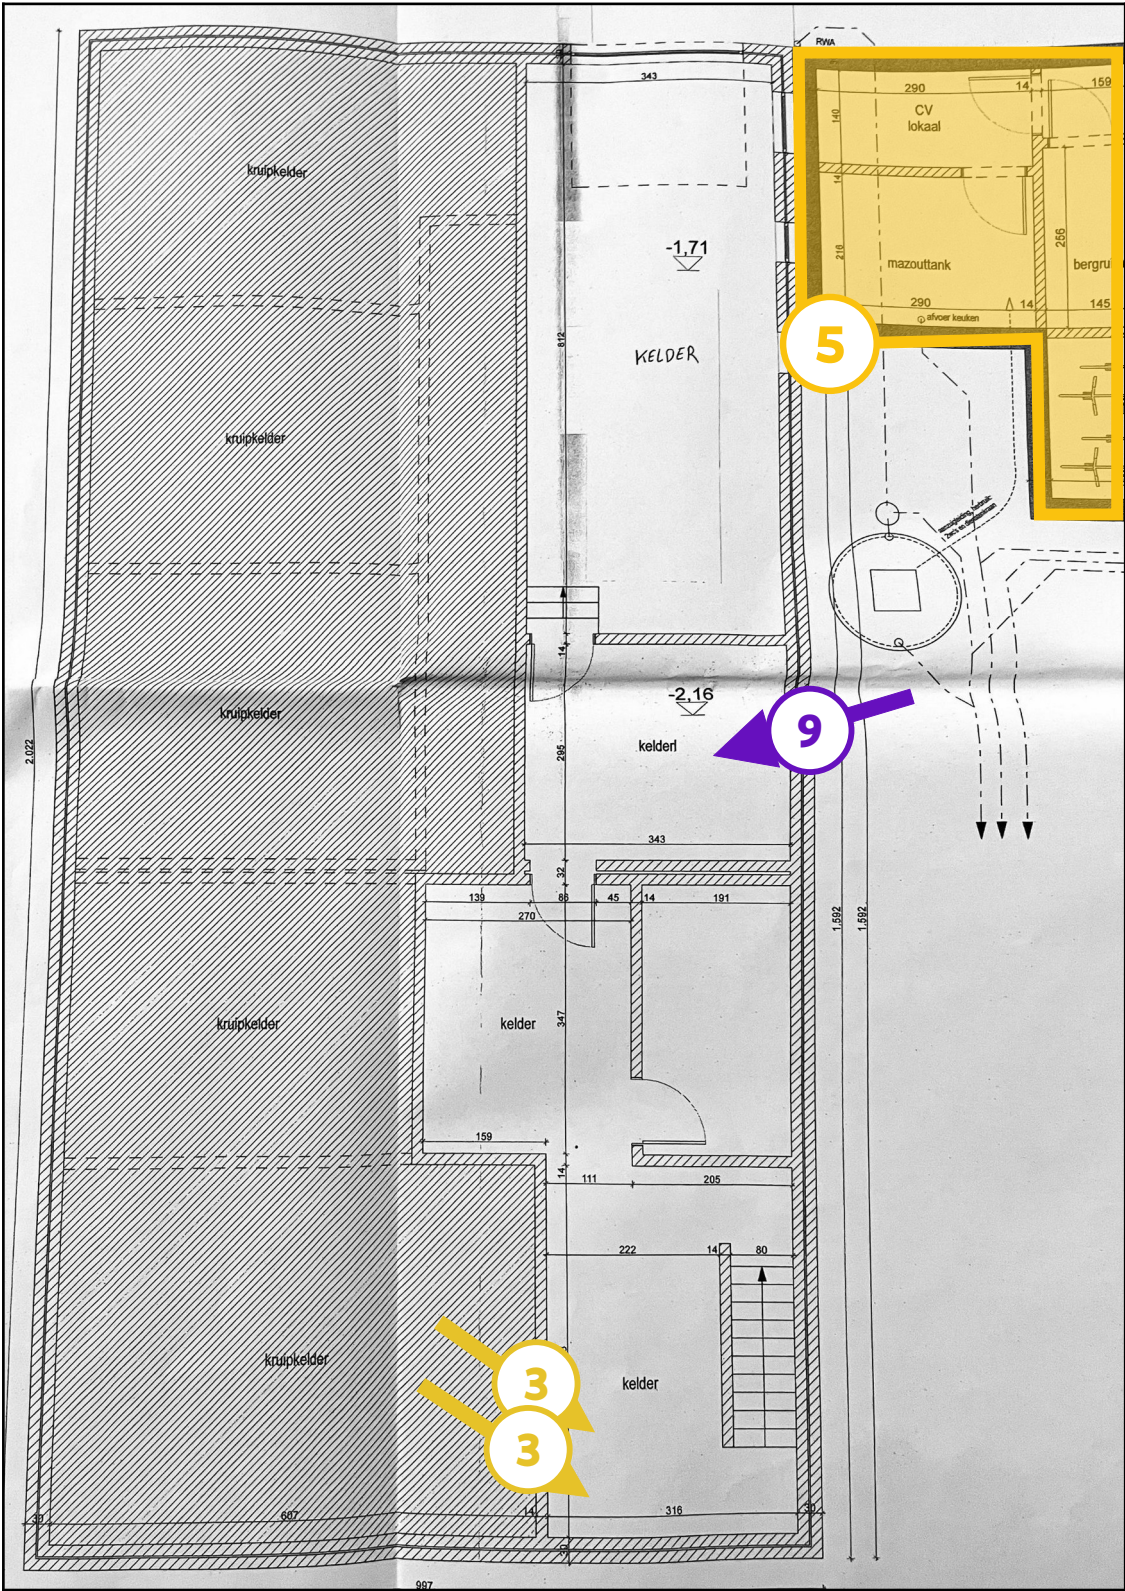
# Plan 1.4: kelder

3. bakelieten electriciteitsmeters	Asbestmateriaal	Zorgvuldig beheren
5. nieuwbouw gedeelte 2013	Uitsluiting	-
9. recente CV-ketel	Advies	-

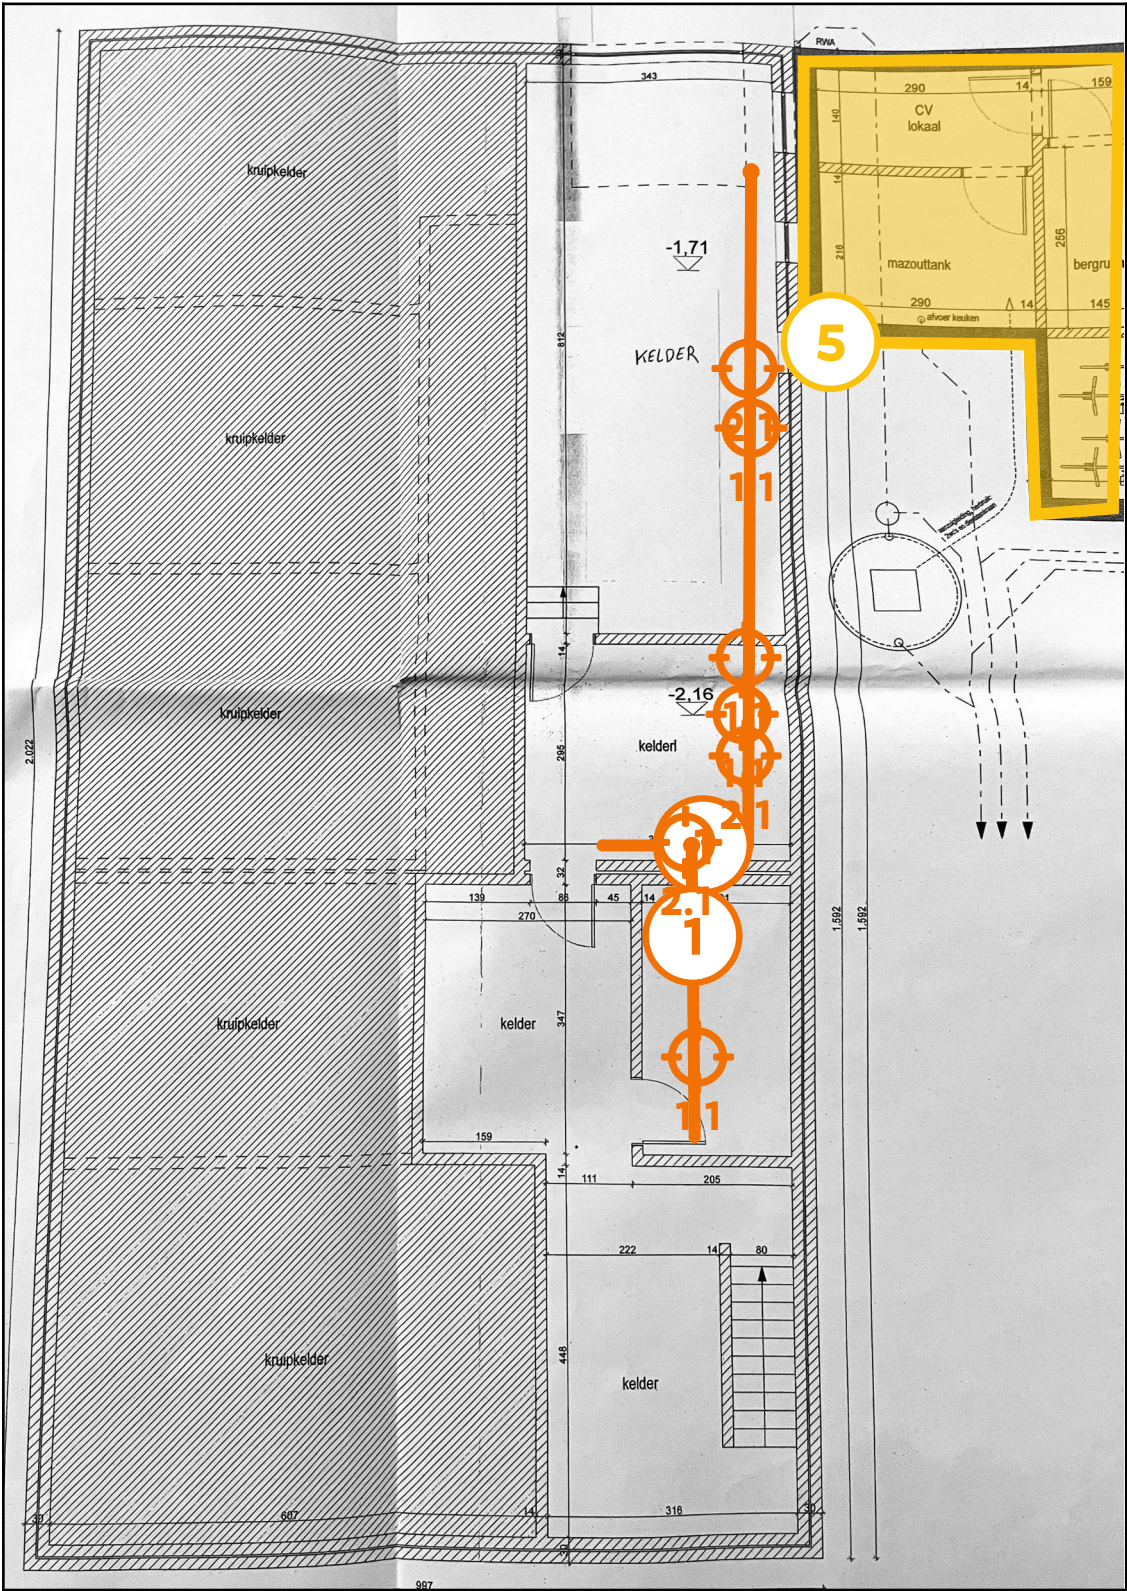
# Plan 1.5: kelder

1. buisisolatie recht	Asbestmateriaal	<a href="#">Verwijderen</a>
1.1 Code: 01	Mengmonster	-
2. buisisolatie bocht	Asbestmateriaal	<a href="#">Verwijderen</a>
2.1 Code: 02	Mengmonster	-
5. nieuwbouw gedeelte 2013	Uitsluiting	-

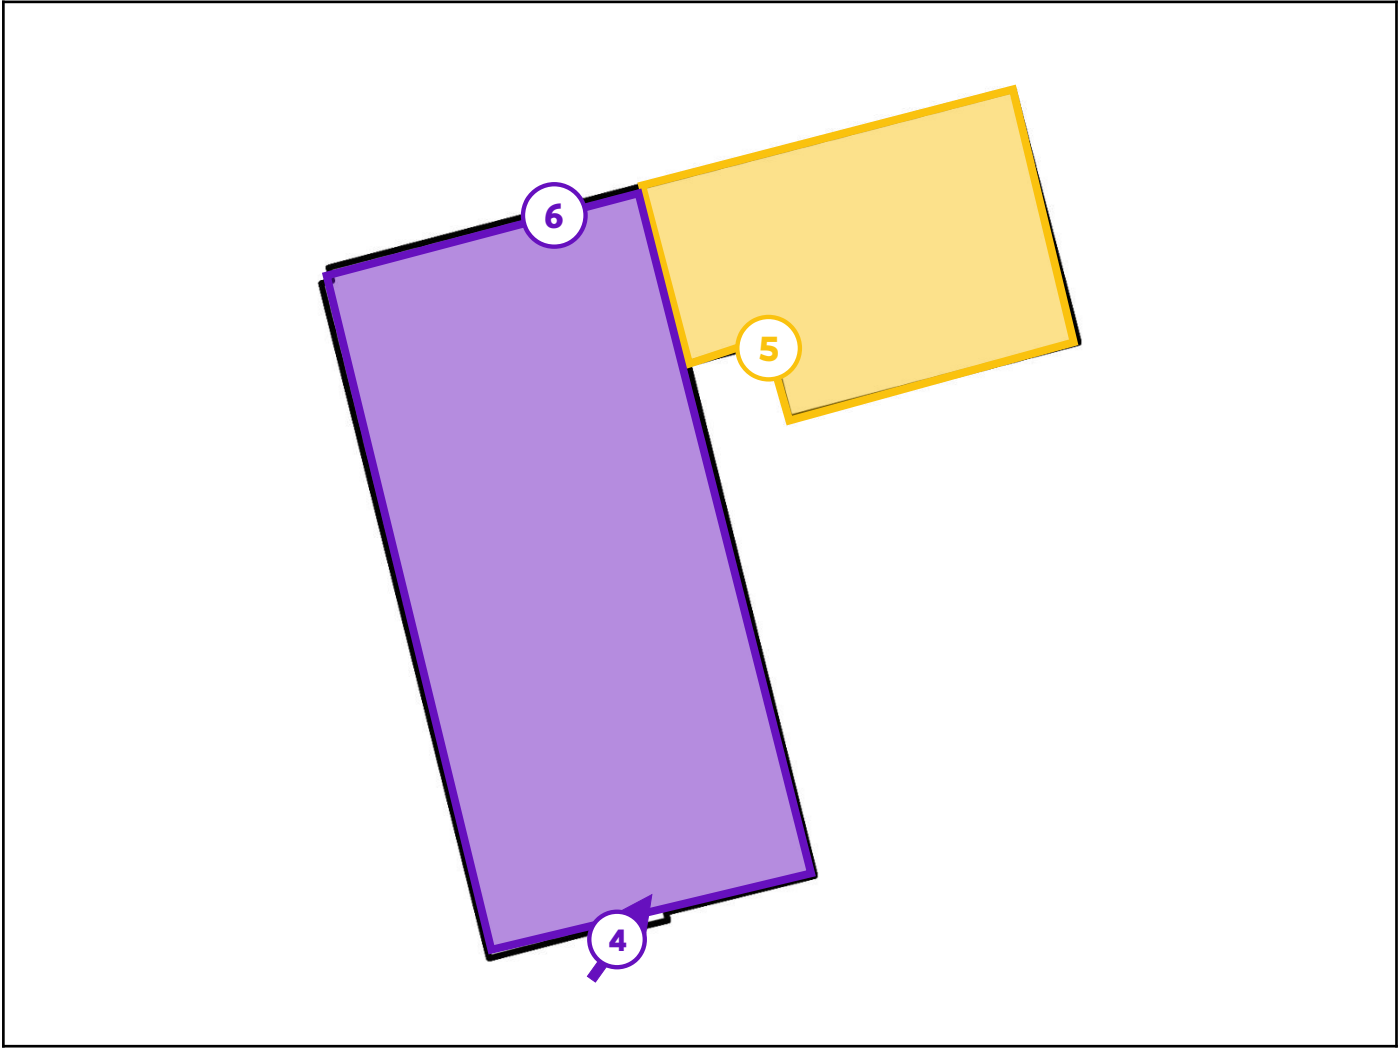
# Plan 1.8: daken

Beschrijving	Type	Actie
4. buis in schouw kan niet onderzocht worden.	Beperking	-
5. nieuwbouw gedeelte 2013	Uitsluiting	-
6. nieuwe dakbedekking "sandwichpanelen" 2013	Advies	-

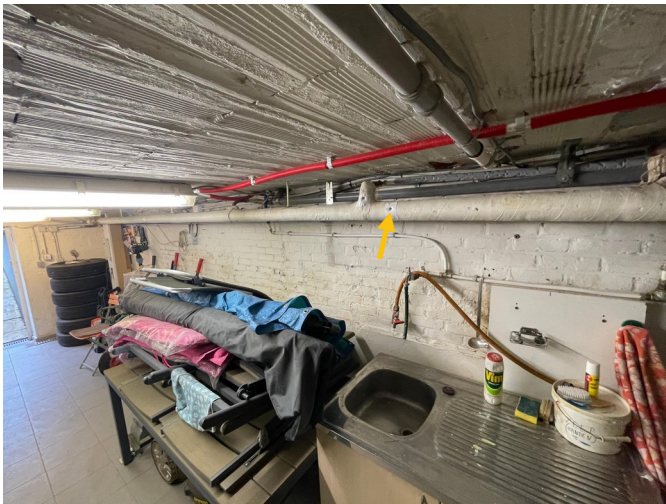
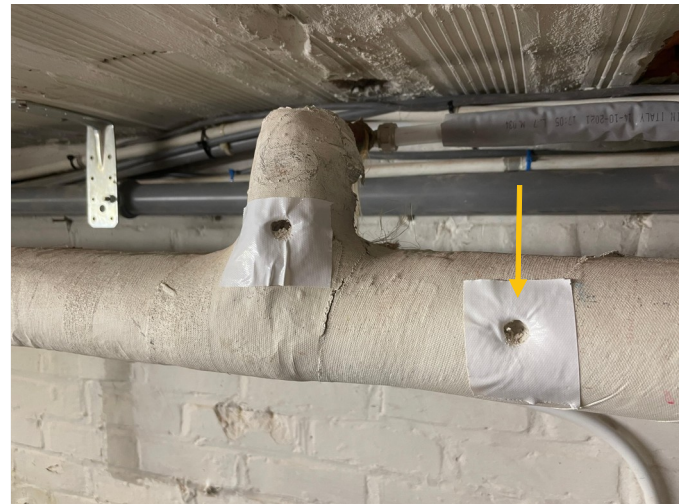
Het asbestmateriaal valt onder de mijlpaal van 2034.

Eindbeoordeling materiaalrisico	Verhoogd materiaalrisico en/of verhoogde kans op vezelvrijgave
---------------------------------	--

Gebondenheid	Categorie 2: niet-hechtgebonden met matrix
Asbestsoort (vezeltype)	Amfibool aanwezig, uitgezonderd crocidoliet
Asbestconcentratie	Hoog ( $\geq 50\%$ )
Afschermingsgraad van het gehele materiaal	Geheel of deels (ook) vrij aan de binnenlucht
Toestand van het materiaal	Licht beschadigd, licht verweerd. Intact calciumsilicaatmateriaal of categorie III 'gebondenheid'

#	Type	Referentie	Resultaat
1.1	Mengmonster	01	Amosiet

Beschrijving	buisisolatie recht
Omgeving	Binnen
Primaire drager	Ruimteverwarming
Asbestmateriaal	In-situ afwerkingslagen - Thermische isolatie
Bindmiddel van asbestmateriaal	Gips - kalk
Gebondenheid op basis van bindmiddel	Niet-hechtgebonden
Hoeveelheid (lengte - omtrek - dikte - aantal)	<ul style="list-style-type: none"><li>• 19,00 m - 45,00 cm - 2,00 cm - 1 stuk</li></ul>
Totaal volume	0,171 m <sup>3</sup>
Eenvoudig bereikbaar	Ja
Bevestigingswijze	<ul style="list-style-type: none"><li>• Verlijmd, ingegoten, versmeerd</li></ul>
Identificatiemethode	Vaststelling met monstername
Destructieve handeling voor identificatie	Nee
Opmerking	hoeveelheden zijn geschatte waarden.

Verwijderen

- Scherm in afwachting van verwijdering het asbestmateriaal af van luchtstromingen en verstoring: bijvoorbeeld door het te verpakken, te fixeren, af te dekken, signalisatie - afbakening aan te brengen, ...
- Verwijder dit asbestmateriaal zo snel mogelijk. Volg de toestand goed op.

- Hermetische zone (erkend asbestverwijderaar)  
verwijdering van deze toepassing zorgt voor veel vezelvrijgave. Verwijdering door een erkend asbestverwijderaar in hermetische zone is verplicht.

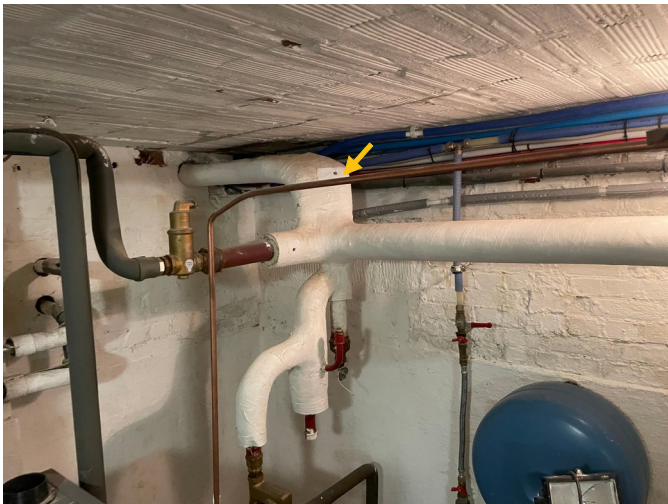
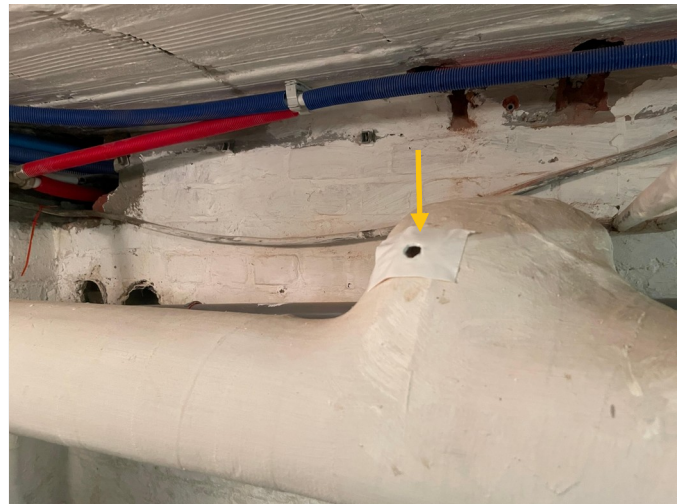
Het asbestmateriaal valt onder de mijlpaal van 2034.

Eindbeoordeling materiaalrisico	Verhoogd materiaalrisico en/of verhoogde kans op vezelvrijgave
---------------------------------	--

Gebondenheid	Categorie 2: niet-hechtgebonden met matrix
Asbestsoort (vezeltype)	Amfibool aanwezig, uitgezonderd crocidoliet
Asbestconcentratie	Hoog (>= 50%)
Afschermingsgraad van het gehele materiaal	Geheel of deels (ook) vrij aan de binnenlucht
Toestand van het materiaal	Licht beschadigd, licht verweerd. Intact calciumsilicaatmateriaal of categorie III 'gebondenheid'

#	Type	Referentie	Resultaat
2.1	Mengmonster	02	Chrysotiel, Amosiet

Beschrijving	buisisolatie bocht
Omgeving	Binnen
Primaire drager	Ruimteverwarming
Asbestmateriaal	In-situ afwerkingslagen - Thermische isolatie
Bindmiddel van asbestmateriaal	Gips - kalk
Gebondenheid op basis van bindmiddel	Niet-hechtgebonden
Hoeveelheid (lengte - omtrek - dikte - aantal)	<ul style="list-style-type: none"><li>• 1,00 m - 45,00 cm - 2,00 cm - 1 stuk</li></ul>
Totaal volume	0,009 m <sup>3</sup>
Eenvoudig bereikbaar	Ja
Bevestigingswijze	<ul style="list-style-type: none"><li>• Verlijmd, ingegoten, versmeerd</li></ul>
Identificatiemethode	Vaststelling met monstername
Destructieve handeling voor identificatie	Nee
Opmerking	hoeveelheden zijn geschatte waarden.

Verwijderen

- Scherm in afwachting van verwijdering het asbestmateriaal af van luchtstromingen en verstoring: bijvoorbeeld door het te verpakken, te fixeren, af te dekken, signalisatie - afbakening aan te brengen, ...
- Verwijder dit asbestmateriaal zo snel mogelijk. Volg de toestand goed op.

- Hermetische zone (erkend asbestverwijderaar)  
verwijdering van deze toepassing zorgt voor veel vezelvrijgave. Verwijdering door een erkend asbestverwijderaar in hermetische zone is verplicht.

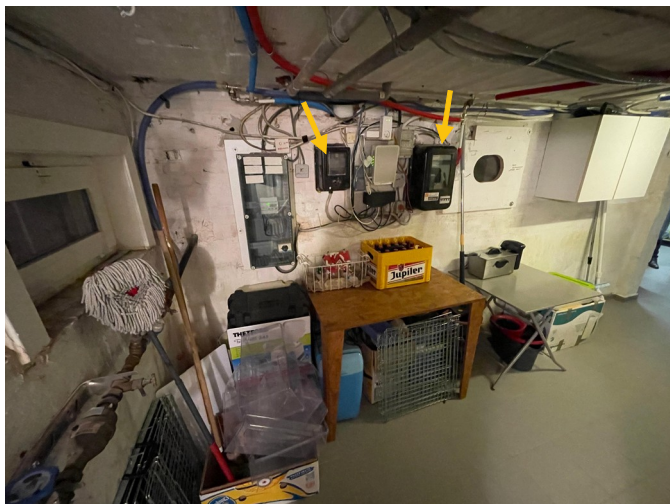
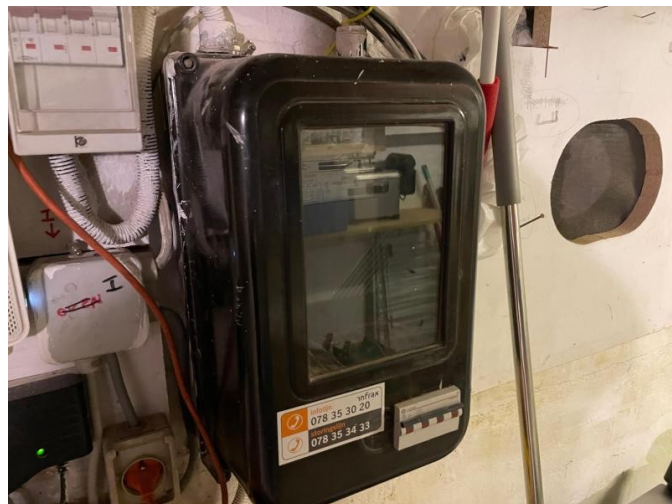
Het asbestmateriaal valt onder de mijlpaal van 2040.

Eindbeoordeling materiaalarisico	Laag materiaalarisico en/of verlaagde kans op vezelvrijgave
----------------------------------	---

Gebondenheid	Categorie 1: hechtgebonden in oorsprong
Asbestsoort (vezeltype)	Crocidoliet aanwezig
Asbestconcentratie	Laag (< 50%)
Afschermingsgraad van het gehele materiaal	Geheel of deels (ook) vrij aan de binnenlucht
Toestand van het materiaal	Onbeschadigd, niet verweerd

Beschrijving	bakelieten electriciteitsmeters
Omgeving	Binnen
Primaire drager	Communicatie en elektrische infrastructuur en uitrusting
Asbestmateriaal	Plaat, paneel, tablet - Type Bakeliet
Bindmiddel van asbestmateriaal	Kunststof of -hars
Gebondenheid op basis van bindmiddel	Hecht
Hoeveelheid (oppervlakte - dikte - aantal)	• 0,40 m <sup>2</sup> - 0,50 cm - 2 stuks
Totaal volume	0,004 m <sup>3</sup>
Eenvoudig bereikbaar	Ja
Bevestigingswijze	• Geschroefd
Identificatiemethode	Vaststelling zonder monstername
Destructieve handeling voor identificatie	Nee

Zorgvuldig beheren

- Zorg voor een veilig beheer. Vermijd het beschadigen van het asbestmateriaal. Controleer de toestand jaarlijks op wijzigingen.

- Eenvoudige handelingen: mag via doe-het-zelf of door werknemer(s) met opleidingsattest eenvoudige handelingen eigendom van de netbeheerder, te verwijderen door de netbeheerder

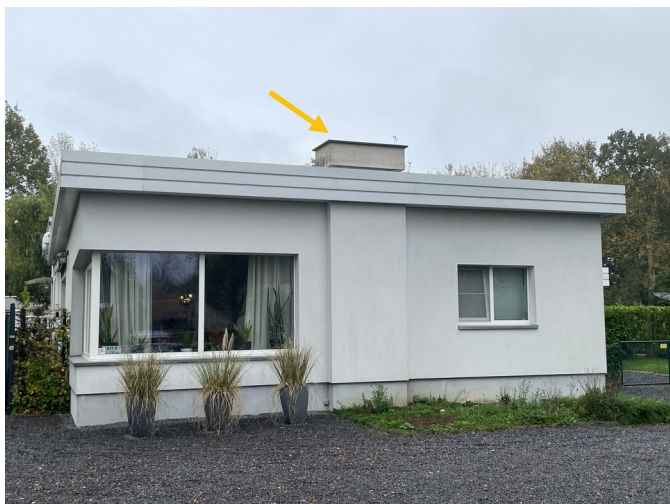
Situeringsfoto

**Reden:** Het te onderzoeken materiaal situeert zich hoger dan 3,50 m te rekenen vanaf een veilige ondergrond

**Uitleg van de asbestdeskundige:** mogelijke aanwezigheid van (mogelijk asbesthoudende) buis in schouw kan niet onderzocht worden.

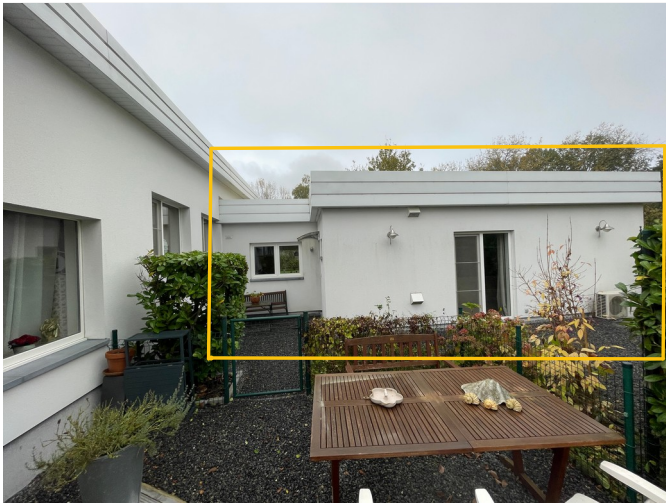
**Bouwjaar:** 2013

*Constructies gebouwd vanaf 2001 moeten niet onderzocht worden*

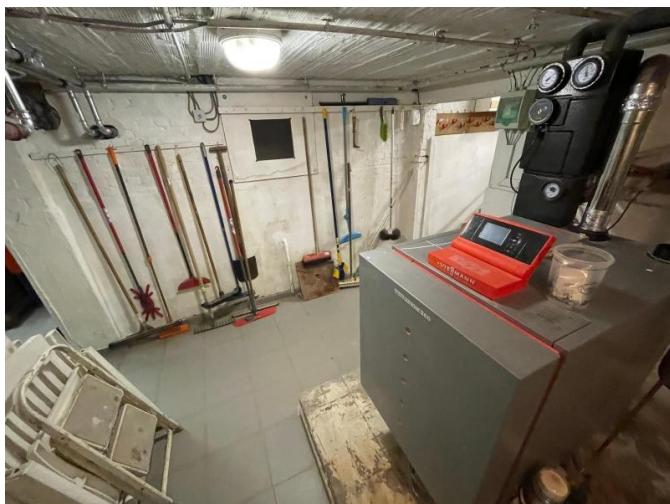
## Fiche 9: recente CV-ketel

recente CV-ketel

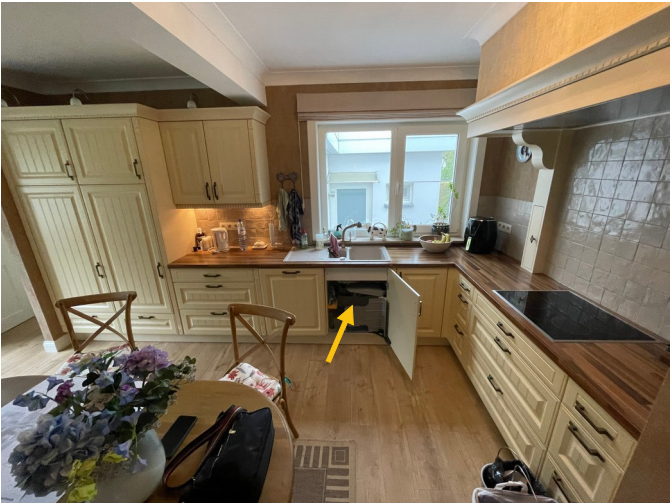
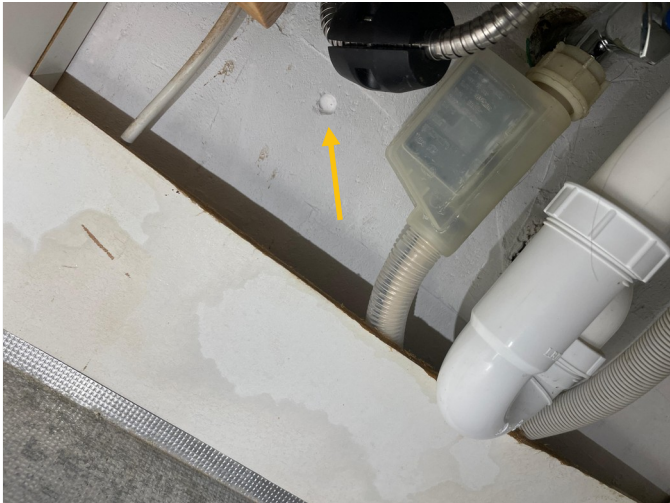
# Fiche 10: pleister muren

Geen asbest

#	Type	Referentie	Resultaat
10.1	Mengmonster	03	Geen asbest

Beschrijving	pleister muren
Omgeving	Binnen
Primaire drager	Binnenwand
Bindmiddel van materiaal	Gips - kalk
Gebondenheid op basis van bindmiddel	Niet-hechtgebonden
Hoeveelheid (oppervlakte - dikte - aantal)	• 380,00 m <sup>2</sup> - 1,00 cm - 1 stuk
Totaal volume	3,80 m <sup>3</sup>
Identificatiemethode	Vaststelling met monstername
Destructieve handeling voor identificatie	Nee
Opmerking	<p>De hoeveelheid is een schatting en kan afwijken van de werkelijke toestand. Waar mogelijk wordt staalname uitgevoerd conform het inspectieprotocol: in een droge ruimte (vb slaapkamer), in een natte ruimte (vb keuken of badkamer) in een traphal en in een stookruimte.</p> <p>Andere wanden: recente tegel, pleisterplaat, baksteen (kelder)</p>

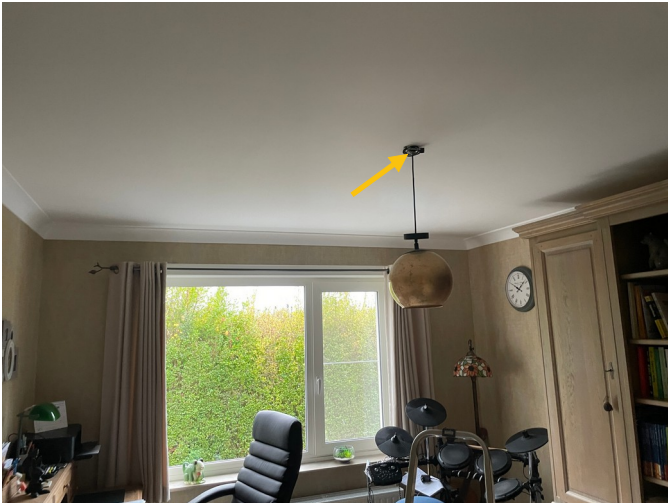
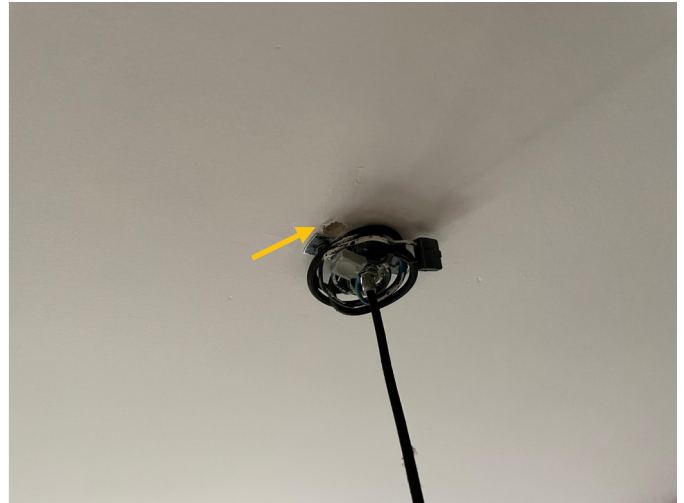
## Fiche 11: pleister plafond

Geen asbest

#	Type	Referentie	Resultaat
11.1	Mengmonster	4	Geen asbest

Beschrijving	pleister plafond
Omgeving	Binnen
Primaire drager	Plafond
Bindmiddel van materiaal	Gips - kalk
Gebondenheid op basis van bindmiddel	Niet-hechtgebonden
Hoeveelheid (oppervlakte - dikte - aantal)	• 160,00 m <sup>2</sup> - 1,00 cm - 1 stuk
Totaal volume	1,60 m <sup>3</sup>
Identificatiemethode	Vaststelling met monstername
Destructieve handeling voor identificatie	Nee
Opmerking	<p>De hoeveelheid is een schatting en kan afwijken van de werkelijke toestand. Waar mogelijk wordt staalname uitgevoerd conform het inspectieprotocol: in een droge ruimte (vb slaapkamer), in een natte ruimte (vb keuken of badkamer) in een traphal en in een stookruimte.</p> <p>Andere plafonds: pleisterplaat, hout, beton</p>
