Asbestinventarisatattest

Gote 32, 9500 Geraardsbergen

Attestnummer : 20250613-000142.000

Uitgegeven op : 13.06.2025

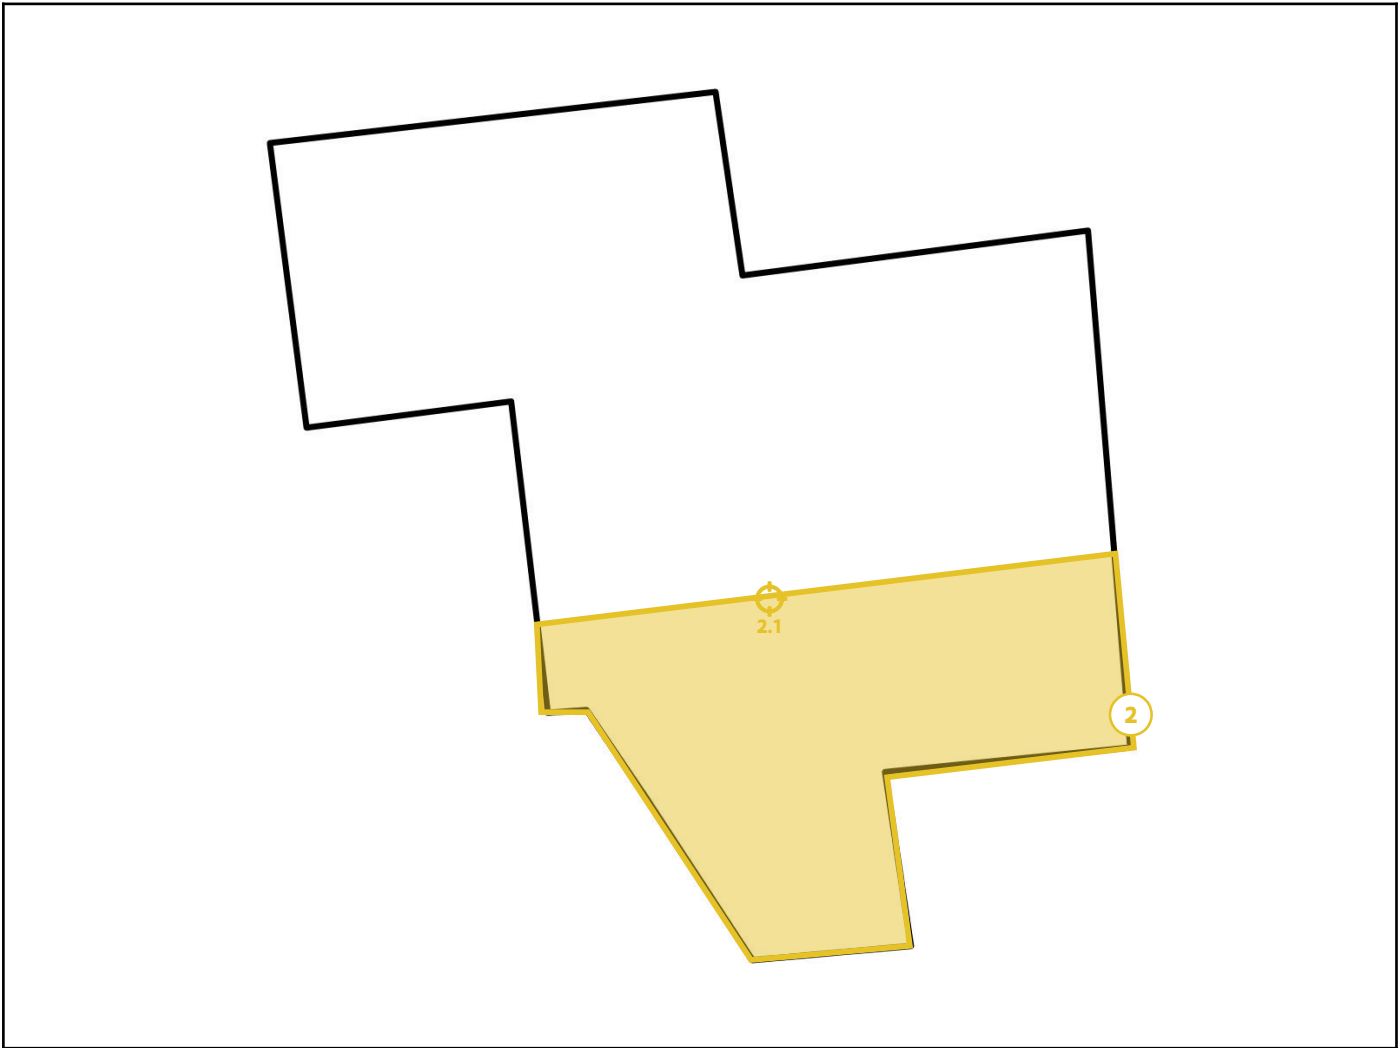
Plan 1.1: Hoofdgebouw plan

Beschrijving	Type	Actie
2. Dak: roofing.	Asbestmateriaal	Zorgvuldig beheren
2.1 Code: 904	Puntmonster	-

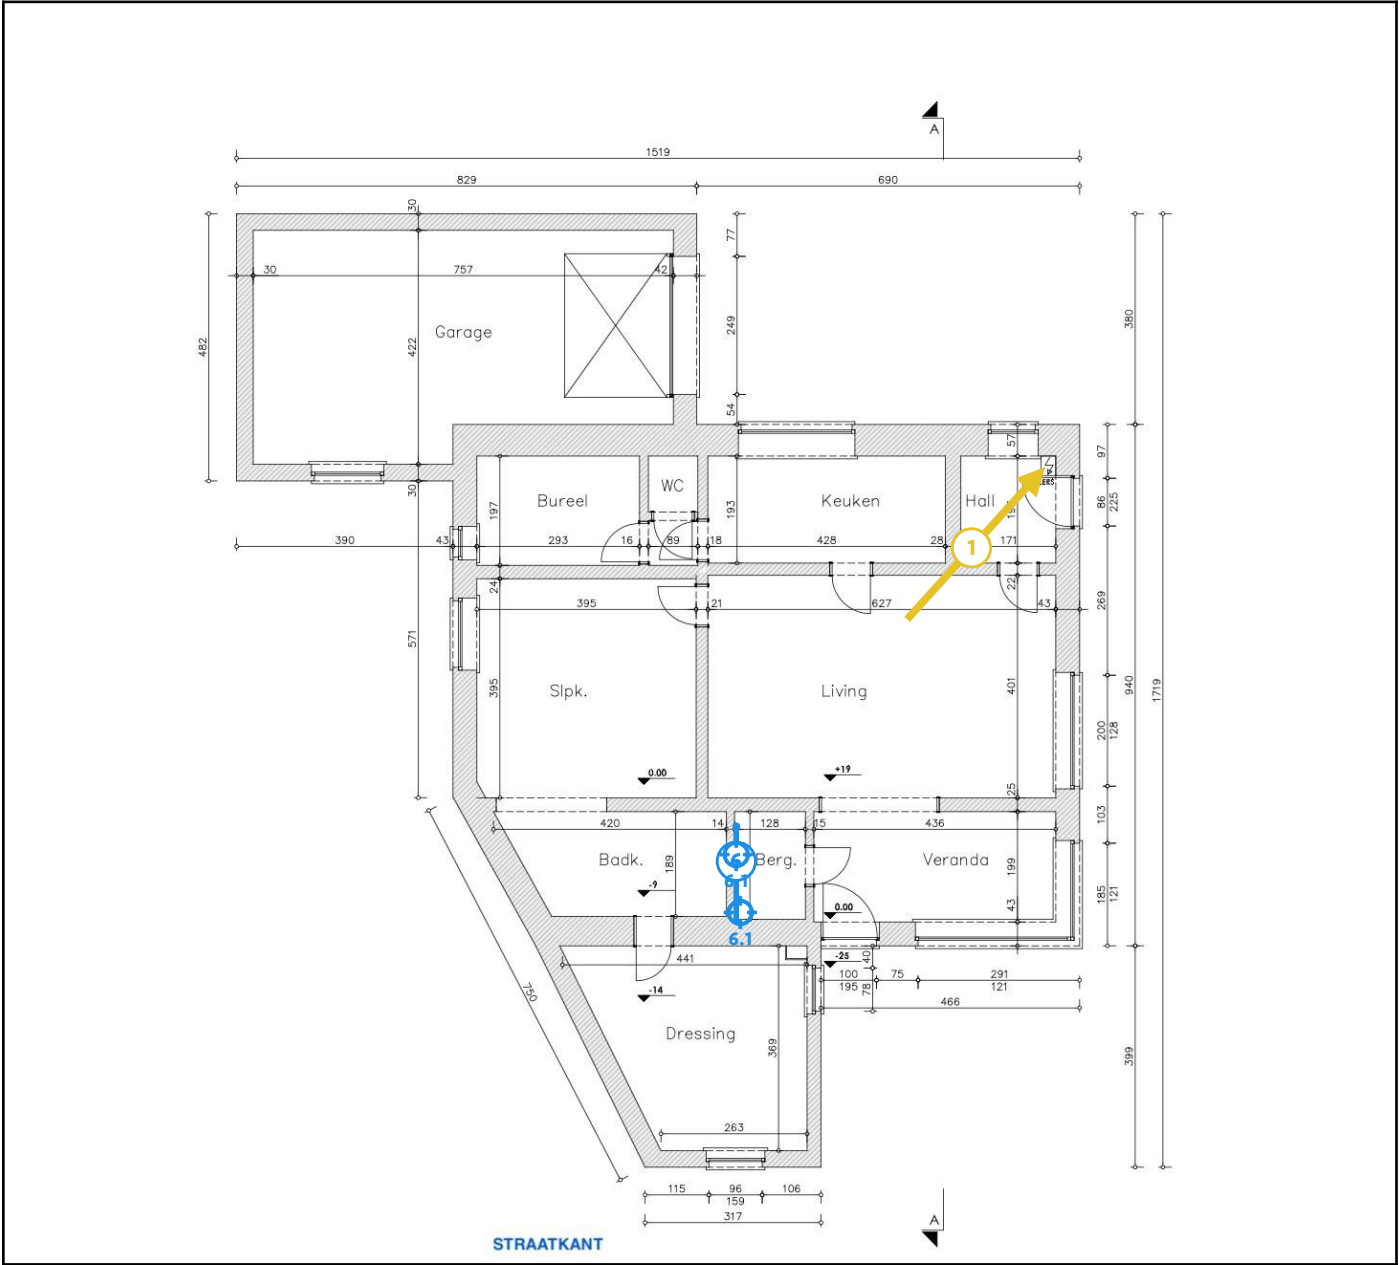
Plan 1.3: Plan woning

Beschrijving	Type	Actie
1. Uitrusting: Bakeliet elektriciteitskast netbeheerder.	Asbestmateriaal	Zorgvuldig beheren
6. Wanden: pleisterwerk.	Geen asbest	-
6.1 Code: 101	Mengmonster	-

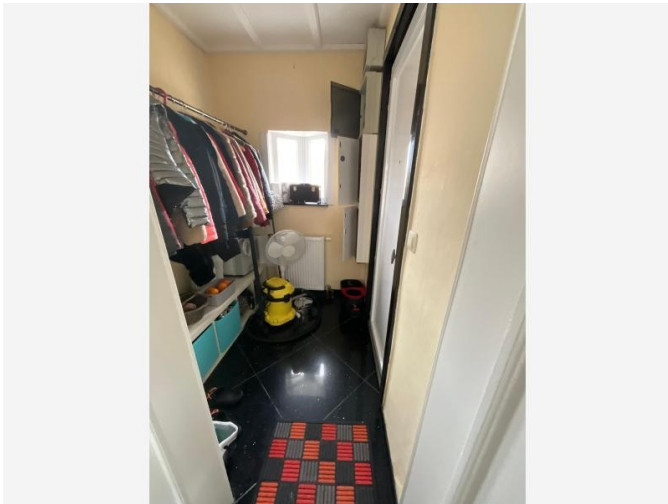
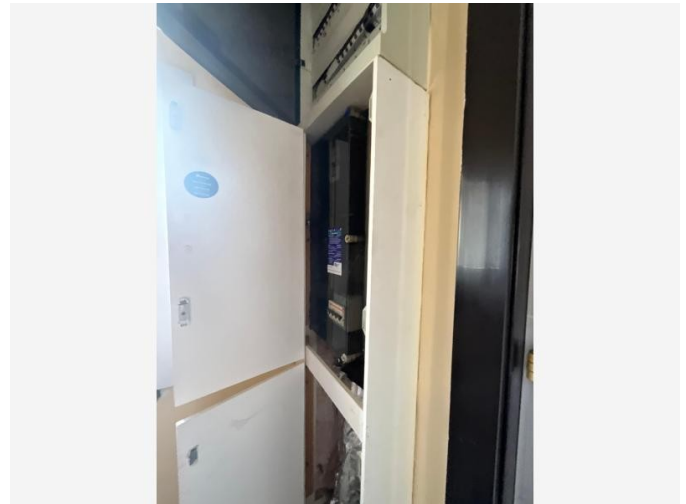
Fiche 1: Uitrusting: Bakeliet elektriciteitskast netbeheerder.

Het asbestmateriaal valt onder de mijlpaal van 2040.

Eindbeoordeling materiaalrisico	Laag materiaalrisico en/of verlaagde kans op vezelvrijgave
---------------------------------	--

Gebondenheid	Categorie 1: hechtgebonden in oorsprong
Asbestsoort (vezeltype)	Crocidoliet aanwezig
Asbestconcentratie	Laag (< 50%)
Afschermingsgraad van het gehele materiaal	Geheel of deels (ook) vrij aan de binnenlucht
Toestand van het materiaal	Onbeschadigd, niet verweerd

Beschrijving	Uitrusting: Bakeliet elektriciteitskast netbeheerder.
Omgeving	Binnen
Primaire drager	Communicatie en elektrische infrastructuur en uitrusting
Asbestmateriaal	Plaat, paneel, tablet - Type Bakeliet
Bindmiddel van asbestmateriaal	Kunststof of -hars
Gebondenheid op basis van bindmiddel	Hecht
Hoeveelheid (oppervlakte - dikte - aantal)	• 0,20 m ² - 2,00 cm - 1 stuk
Totaal volume	0,004 m ³
Eenvoudig bereikbaar	Ja
Bevestigingswijze	• Geschroefd
Identificatiemethode	Vaststelling zonder monsternamen
Destructieve handeling voor identificatie	Nee
Opmerking	De hoeveelheden zijn een benadering op basis van opmetingen ter plaatse.

- Zorg voor een veilig beheer en verwijder dit asbestmateriaal wanneer het bij werken eenvoudig bereikbaar wordt. Controleer de toestand jaarlijks op wijzigingen.

- Eenvoudige handelingen: mag via doe-het-zelf of door werknemer(s) met opleidingsattest eenvoudige handelingen
Deze toepassing mag enkel door de netbeheerder worden verwijderd.

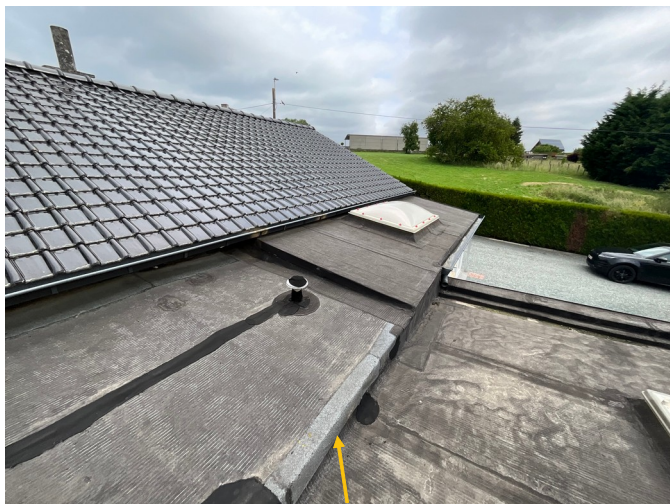
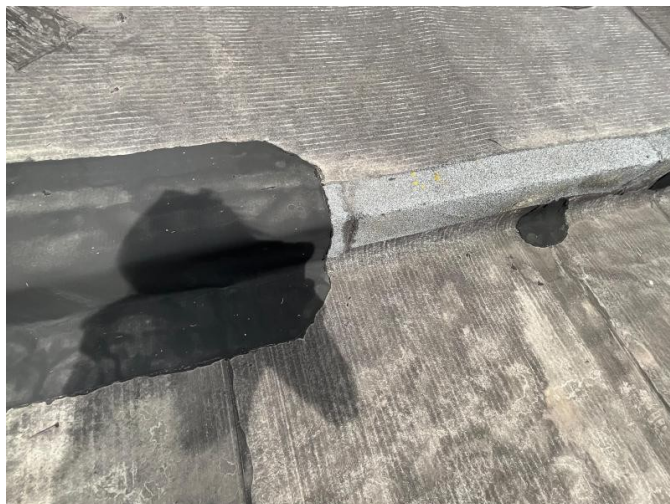
Het asbestmateriaal valt onder de mijlpaal van 2040.

Eindbeoordeling materiaalarisico	Laag materiaalarisico en/of verlaagde kans op vezelvrijgave
----------------------------------	---

Gebondenheid	Categorie 1: hechtgebonden in oorsprong
Asbestsoort (vezeltype)	Alleen chrysotiel
Asbestconcentratie	Laag (< 50%)
Afschermingsgraad van het gehele materiaal	Geheel of deels vrij aan de buitenlucht
Toestand van het materiaal	Licht beschadigd, licht verweerd. Intact calciumsilicaatmateriaal of categorie III 'gebondenheid'

#	Type	Referentie	Resultaat
2.1	Puntmonster	904	Chrysotiel

Beschrijving	Dak: roofing.
Omgeving	Buiten
Primaire drager	Plat dak
Asbestmateriaal	Dak- en gevelbekleding - Roofing
Bindmiddel van asbestmateriaal	Bitumen (roofing, teer, asfalt)
Gebondenheid op basis van bindmiddel	Hecht
Hoeveelheid (oppervlakte - aantal)	<ul style="list-style-type: none">• 15,00 m² - 1 stuk
Totale oppervlakte	15,00 m ²
Eenvoudig bereikbaar	Nee <ul style="list-style-type: none">• Verwijdering tast de bouwkundige integriteit aan.
Bevestigingswijze	<ul style="list-style-type: none">• Verlijmd, ingegoten, versmeerd
Identificatiemethode	Vaststelling met monstername
Destructieve handeling voor identificatie	Nee
Opmerking	De hoeveelheden zijn een benadering op basis van opmetingen ter plaatse.

- Zorg voor een veilig beheer. Vermijd het beschadigen van het asbestmateriaal. Controleer de toestand jaarlijks op wijzigingen.
- Zorg voor een veilig beheer en verwijder dit asbestmateriaal wanneer het bij werken eenvoudig bereikbaar wordt. Controleer de toestand jaarlijks op wijzigingen.
- Voer bijkomende staalname(s) uit.

- Eenvoudige handelingen: mag via doe-het-zelf of door werknemer(s) met opleidingsattest eenvoudige handelingen
Bij sanering van dit dak dient voorafgaand een destructief onderzoek te gebeuren, waardoor de onderliggende lagen ook bemonsterd kunnen worden. Pas na deze analyse kan de aannemer overgaan tot de gepaste maatregelen voor de veilige sanering van dit dak.

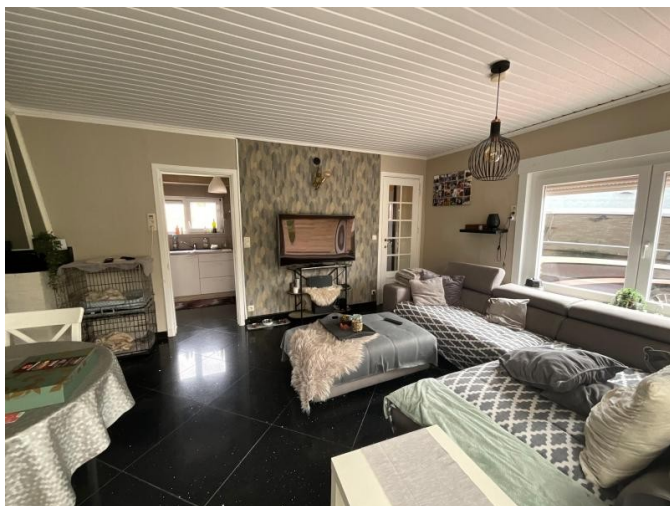
Verschillende wanden bestaan uit beplating (behalve de achterste muur van de wasplaats). Binnen het kader van een niet-destructief onderzoek konden de achterliggende lagen niet worden geanalyseerd. Enkel door deze te verwijderen of door een destructief onderzoek kunnen de achterliggende lagen geanalyseerd worden. Bij vernieuwing van deze binnenschil wordt aanbevolen om nieuw monstername te laten nemen.

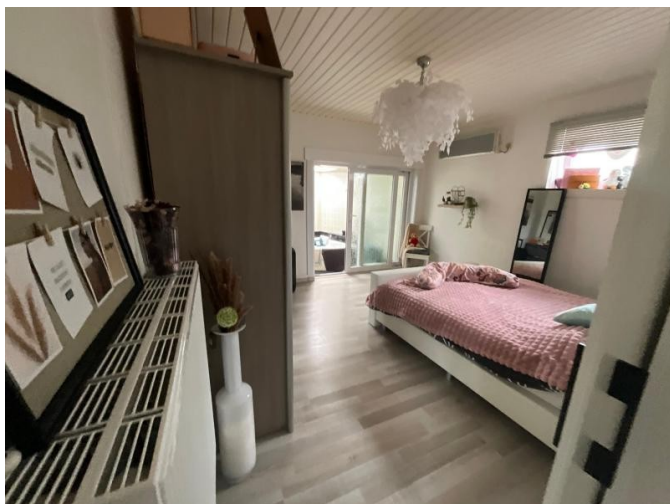
Alle plafonds bestaan uit beplating en/of lambriseringen. Binnen het kader van een niet-destructief onderzoek konden de achterliggende lagen niet worden geanalyseerd. Enkel door deze te verwijderen of door een destructief onderzoek kunnen de achterliggende lagen geanalyseerd worden. Bij vernieuwing van deze binnenschil wordt aanbevolen om nieuw monsternamen te laten nemen.

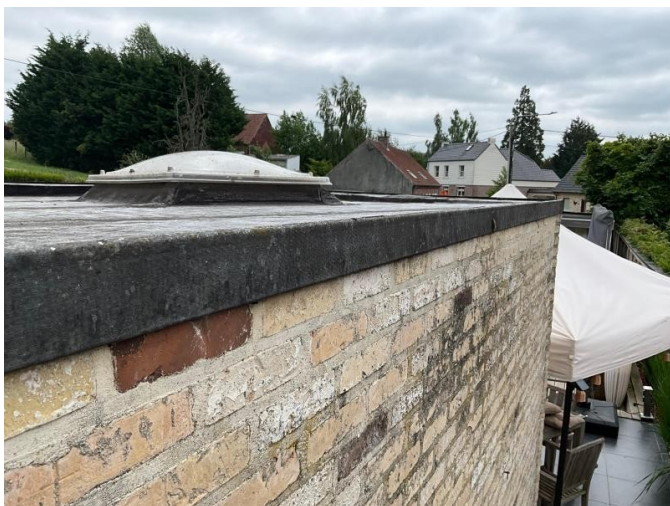
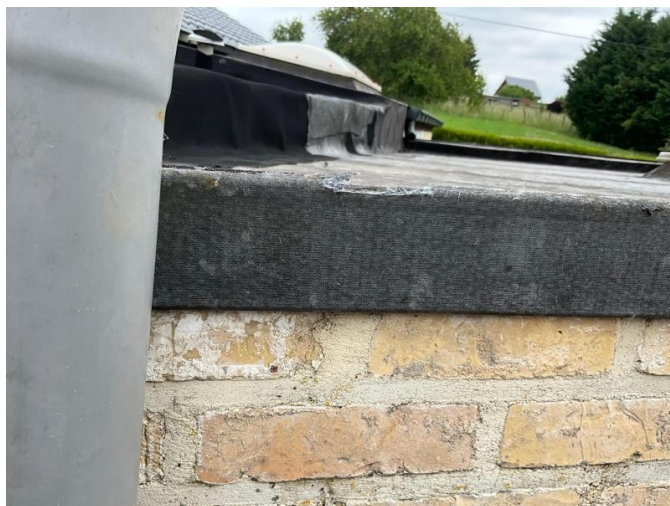
Fiche 5: dakranden

Geen asbest

#	Type	Referentie	Resultaat
5.1	Puntmonster	002	Geen asbest

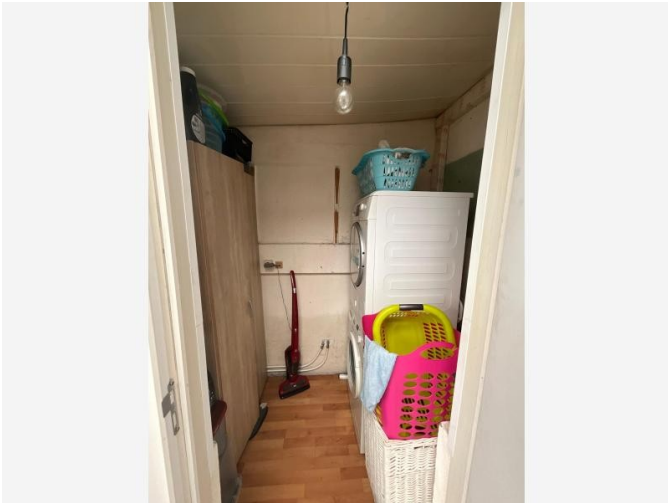
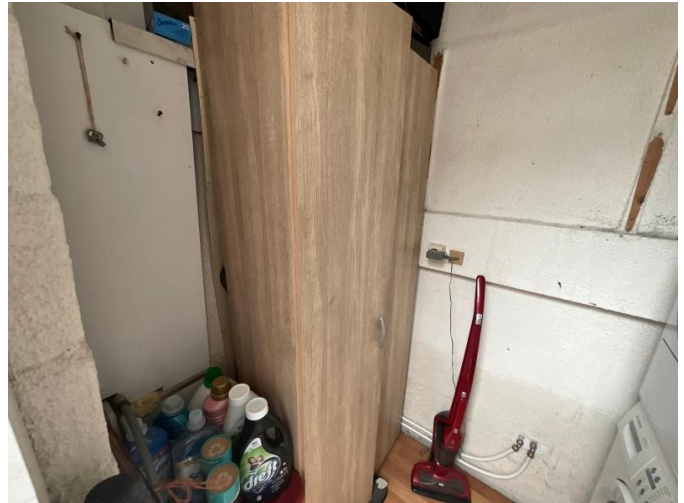
Fiche 6: Wanden: pleisterwerk.

Geen asbest

#	Type	Referentie	Resultaat
6.1	Mengmonster	101	Geen asbest

Beschrijving	Wanden: pleisterwerk.
Omgeving	Binnen
Primaire drager	Binnenwand
Bindmiddel van materiaal	Gips - kalk
Gebondenheid op basis van bindmiddel	Niet-hechtgebonden
Hoeveelheid (oppervlakte - dikte - aantal)	• 2,00 m ² - 1,00 cm - 1 stuk
Totaal volume	0,02 m ³
Identificatiemethode	Vaststelling met monstername
Destructieve handeling voor identificatie	Nee
Opmerking	<p>De hoeveelheden zijn een benadering op basis van opmetingen ter plaatse.</p> <p>Enkel in de wasplaats konden 2 monsters worden genomen, in de rest van de woning waren alle muren voorzien van beplating.</p>
