# Asbestinventarisat attest

Brusselsesteenweg 88, 1980 Zemst

Attestnummer : 20250611-000217.000

# Fiche 1: Restant asbestmateriaal rioolbuis/kuip

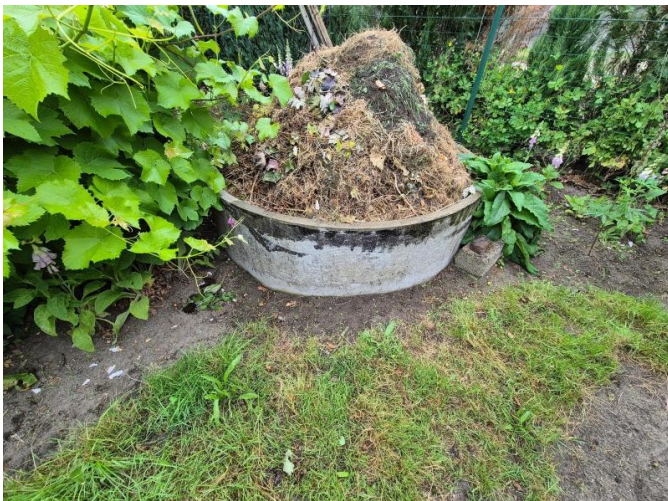
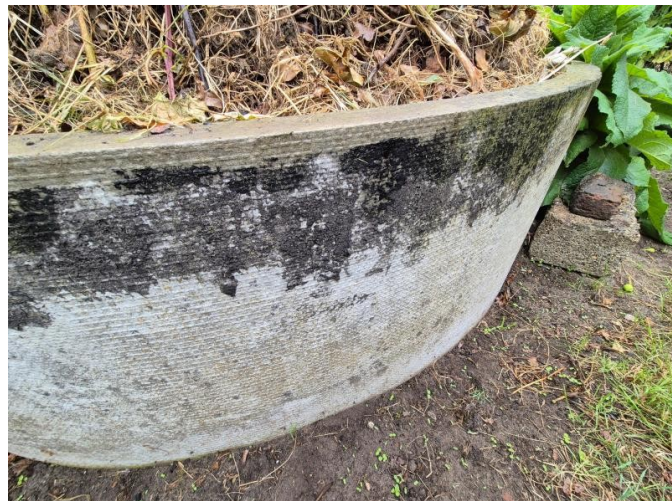
Het asbestmateriaal valt onder de mijlpaal van 2040.

**Dringend verwijderen**

- Scherm in afwachting van verwijdering het asbestafval af van luchtstromingen en verstoring: bijvoorbeeld door het te verpakken, te fixeren, af te dekken, signalisatie - afbakening aan te brengen, ....
- Verwijder het asbestafval.

Voorzichtig op te nemen (handpicking), vooraf nat maken of fixeren, dubbel te verpakken in asbest-bag, en af te voeren naar een lokaal containerpark, of laten ophalen door een erkende firma. Gebruik van persoonlijke beschermingsmiddelen (tyvec, handschoenen en FFP 3 masker)

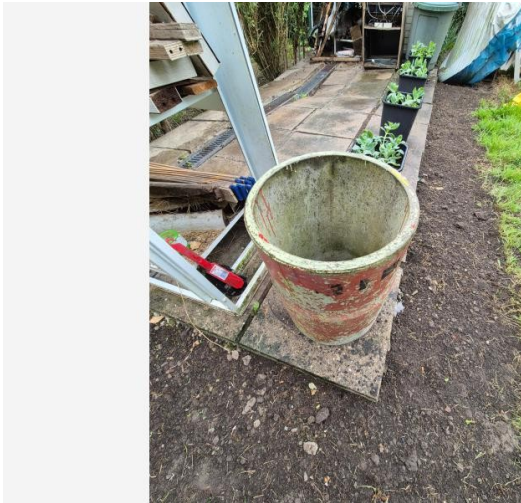
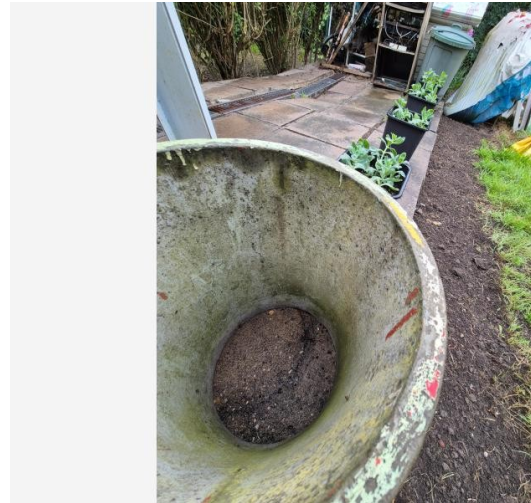
Het asbestmateriaal valt onder de mijlpaal van 2040.

**Dringend verwijderen**

Beschrijving	Restant buis
Type afvalstof	Betreft stock-voorraad of gedemonteerde asbestmaterialen
Aanwezige resten	Restant van buis aanwezig in de tuin. Diameter 40 cm, 50 cm hoog, dikte 1,5 cm.
Omgeving	Buiten
Primaire drager	Bodem
Asbestmaterialen	<ul style="list-style-type: none"><li>• Bak, reservoir, kuip, bloembak</li></ul>
Bindmiddel van asbestmateriaal	Cement
Gebondenheid op basis van bindmiddel	Hecht
Hoeveelheid (gewicht - aantal)	<ul style="list-style-type: none"><li>• 5,00 kg - 1 stuk</li></ul>
Totaal gewicht	5,00 kg
Eenvoudig bereikbaar	Ja
Identificatiemethode	Vaststelling zonder monstername

- Scherm in afwachting van verwijdering het asbestafval af van luchtstromingen en verstoring: bijvoorbeeld door het te verpakken, te fixeren, af te dekken, signalisatie - afbakening aan te brengen, ....
- Verwijder het asbestafval.

- Eenvoudige handelingen: mag via doe-het-zelf of door werknemer(s) met opleidingsattest eenvoudige handelingen  
Voorzichtig op te nemen (handpicking), dubbel te verpakken en af te voeren naar een lokaal containerpark.  
Gebruik van persoonlijke beschermingsmiddelen (tyvec, handschoenen en FFP 3 masker)

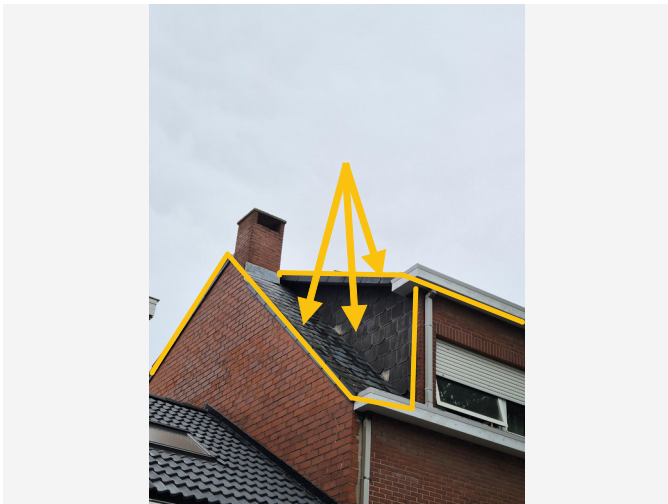
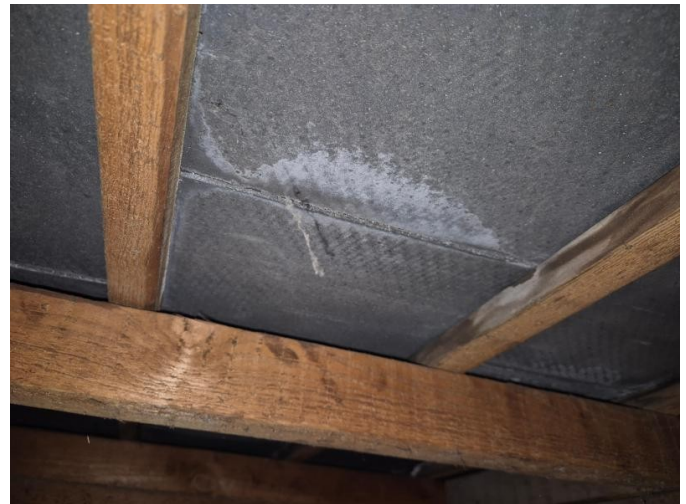
Het asbestmateriaal valt onder de mijlpaal van 2034.

**Dringend verwijderen**

Eindbeoordeling materiaalisico	Hoog materiaalisico en/of hoge kans op vezelvrijgave
--------------------------------	--

Gebondenheid	Categorie 1: hechtgebonden in oorsprong
Asbestsoort (vezeltype)	Crocidoliet aanwezig
Asbestconcentratie	Laag (< 50%)
Afschermingsgraad van het gehele materiaal	Geheel of deels (ook) vrij aan de binnenlucht
Toestand van het materiaal	Matig beschadigd, matig verweerd

Beschrijving	Dak uit asbestverdachte leien
Omgeving	Grenst aan binnen- en buitenlucht
Primaire drager	Schuin dak
Asbestmateriaal	Dak- en gevelbekleding - Lei, shingle
Bindmiddel van asbestmateriaal	Cement
Gebondenheid op basis van bindmiddel	Hecht
Hoeveelheid (oppervlakte - aantal)	<ul style="list-style-type: none"><li>• 100,00 m<sup>2</sup> - 1 stuk</li></ul>
Totale oppervlakte	100,00 m <sup>2</sup>
Eenvoudig bereikbaar	Ja
Bevestigingswijze	<ul style="list-style-type: none"><li>• Genageld, geniet</li></ul>
Identificatiemethode	Vaststelling zonder monsternamen
Destructieve handeling voor identificatie	Nee
Opmerking	<p>Dak, en dakkapel afgewerkt met asbestverdachte leien. Ook langs binnenzijde waarneembaar.</p> <p>De hoeveelheden zijn een beredeneerde schatting.</p>

- Zorg voor een veilig beheer. Vermijd het beschadigen van het asbestmateriaal. Controleer de toestand jaarlijks op wijzigingen.
- Hemelwater dat afspoelt van asbestcement daken of gevels kan asbestdeeltjes bevatten. Gebruik het enkel voor gesloten circuits (bv. spoelen toiletten). Reinig na het vervangen van het dak of de gevel de dakgoten en regenwaterput of -ton om asbesthoudend sediment of slib te verwijderen
- In afwachting van verwijdering de toepassing afdekken, en opgeslagen goederen afschermen..
- Voer bijkomende staalname(s) uit.

Dragen van de nodige beschermingsmiddelen (mondmasker ffp3, handschoenen, tyvec). Ondervloer afdekken , leien voorzichtig verwijderen, extra fixeren, niet breken , niet gooien, onmiddellijk verpakken of

- Eenvoudige handelingen: enkel door erkend asbestverwijderaar  
Gezien de hoogte, oppervlakte van het dak, en contact met binnenlucht en hoewel deze toepassing eventueel door eenvoudige handelingen verwijderd kan worden, word geadviseerd om de verwijdering te laten uitvoeren door een erkende asbestverwijderaar. Dit garandeert de veiligheid van zowel de bewoners als de bureu.

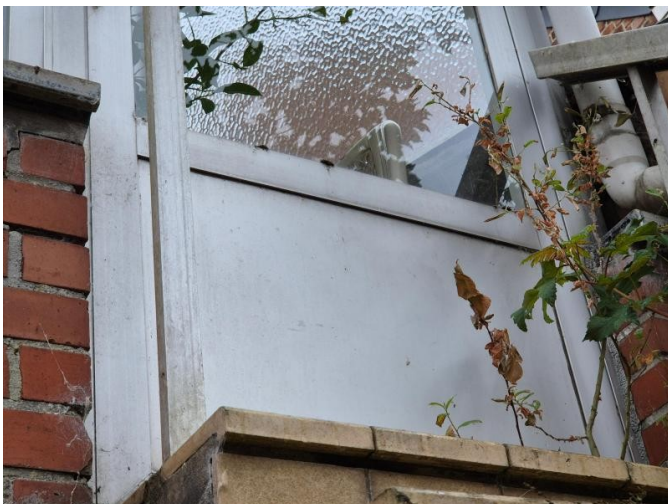
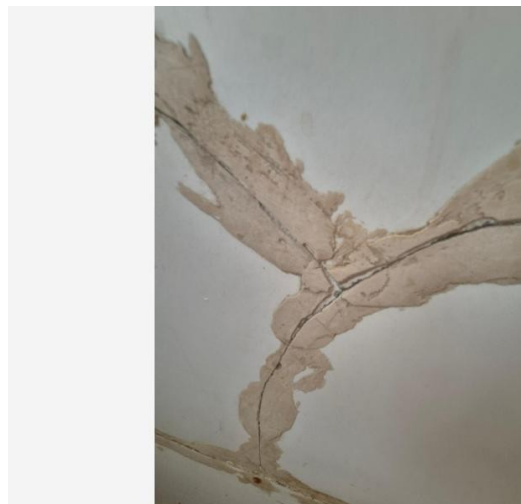
Het asbestmateriaal valt onder de mijlpaal van 2040.

Verwijderen

Eindbeoordeling materiaalrisico	Verhoogd materiaalrisico en/of verhoogde kans op vezelvrijgave
---------------------------------	--

Gebondenheid	Categorie 1: hechtgebonden in oorsprong
Asbestsoort (vezeltype)	Crocidoliet aanwezig
Asbestconcentratie	Laag (< 50%)
Afschermingsgraad van het gehele materiaal	Geheel of deels (ook) vrij aan de binnenlucht
Toestand van het materiaal	Licht beschadigd, licht verweerd. Intact calciumsilicaatmateriaal of categorie III 'gebondenheid'

Beschrijving	Glasal panelen in deuren en ramen
Omgeving	Grenst aan binnen- en buitenlucht
Primaire drager	Wandopening verticaal (raam, deur, ...)
Asbestmateriaal	Plaat, paneel, tablet - Geëmailleerd, type Glasal
Bindmiddel van asbestmateriaal	Cement
Gebondenheid op basis van bindmiddel	Hecht
Hoeveelheid (oppervlakte - dikte - aantal)	<ul style="list-style-type: none"> <li>• 8,00 m<sup>2</sup> - 0,20 cm - 1 stuk</li> </ul>
Totaal volume	0,016 m <sup>3</sup>
Eenvoudig bereikbaar	Ja
Bevestigingswijze	<ul style="list-style-type: none"> <li>• Geklemd</li> </ul>
Identificatiemethode	Vaststelling zonder monsternamen
Destructieve handeling voor identificatie	Nee
Opmerking	<p>Glasal panelen aanwezig in ramen en deuren. Auditief en visueel vastgesteld. Mogelijks zijn het dubbele panelen. Hoeveelheden zijn een beredeneerde schatting.</p> <p>Voorgevel: raam GV, voordeur.</p> <p>Achtergevel: keukendeur 1eV, deur veranda 1eV, achterdeur GV.</p>

- Zorg voor een veilig beheer. Vermijd het beschadigen van het asbestmateriaal. Controleer de toestand jaarlijks op wijzigingen.
- Zorg voor een veilig beheer en vermijd beschadigingen. Barsten afplakken met tape.

- Eenvoudige handelingen: mag via doe-het-zelf of door werknemer(s) met opleidingsattest eenvoudige handelingen  
EH via doe het zelf of opgeleid personeel 8 u basisopleiding eenvoudige handelingen. Bij vervangen van het schrijnwerk kunnen de panelen mee verwijderd worden door de plaatsers. Alle werknemer(s) moeten wel beschikken over een opleidingsattest eenvoudige handelingen.

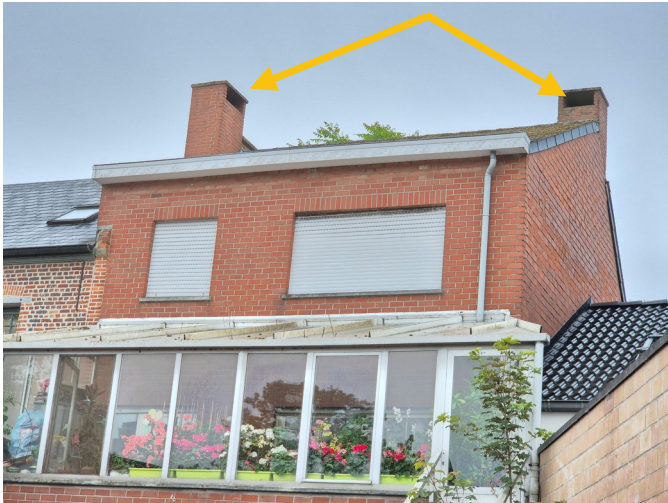
Situeringsfoto

**Reden:** Het te onderzoeken materiaal situeert zich hoger dan 3,50 m te rekenen vanaf een veilige ondergrond

**Uitleg van de asbestdeskundige:** Rookgaskanalen visueel vast te stellen van op de grond, kon niet gecontroleerd worden (niet toegankelijk + hoogte > 3,50m)

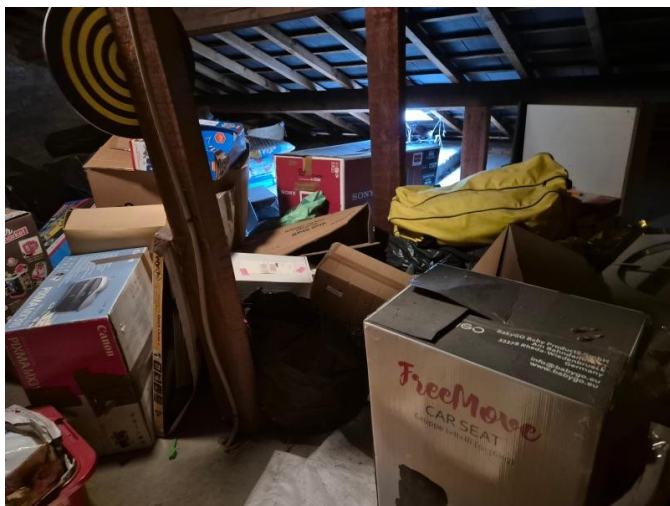
Situeringfoto

**Reden:** Materiaal in opslag

**Uitleg van de asbestdeskundige:** Vanwege de grote hoeveelheid materialen en goederen in sommige ruimte(s) is het niet mogelijk om een correct onderzoek uit te voeren naar asbesthoudende of asbestverdachte materialen. De eigenaar of huurder is niet in staat om de ruimtes binnen een redelijke termijn te ontruimen.

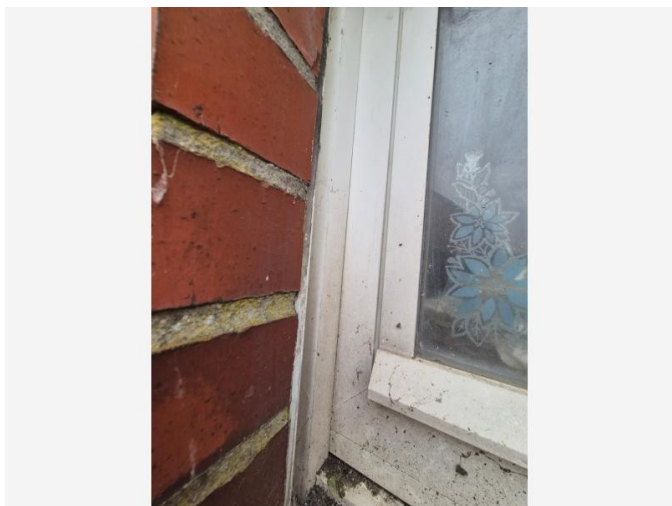
De afdichting werd gecontroleerd en als niet-asbesthoudend beschouwd. (zacht en elastisch: siliconen, of cement)

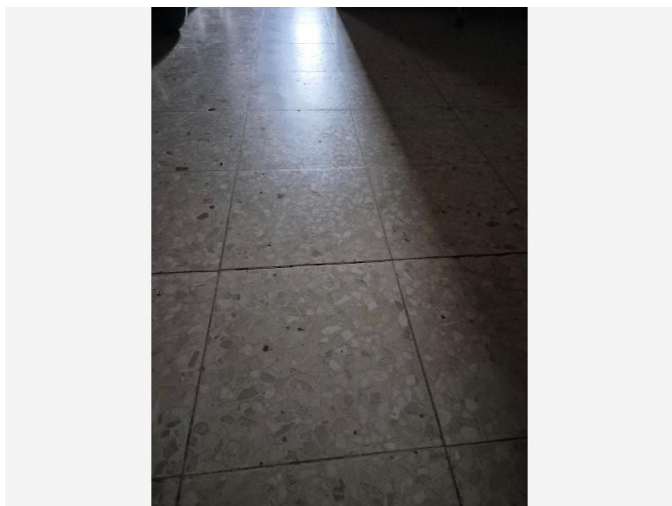
Vloeren werden afgewerkt met tegels, zoldervloer met hout.

Zonder destructief onderzoek konden onderliggende dragers/ lagen niet geïnspecteerd worden.

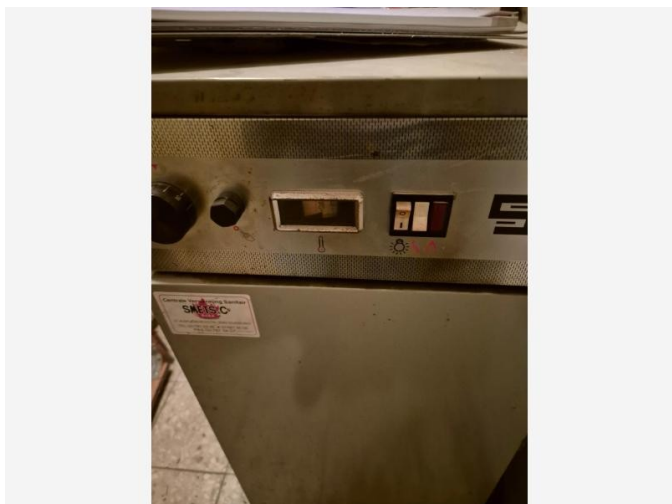
CV toestel merk San Giorgio Pra, productiejaar kon niet achterhaald worden, vermoedelijk ouder dan 2001. Mogelijks zijn in dit toestel asbesthoudende brandplaten en dichtingen aanwezig, mogelijks zijn ze reeds vervangen bij eerdere onderhoudsbeurten. Toestel werd opgezocht in de database, er werd geen informatie gevonden. Laat dit nakijken door een erkend techniker.

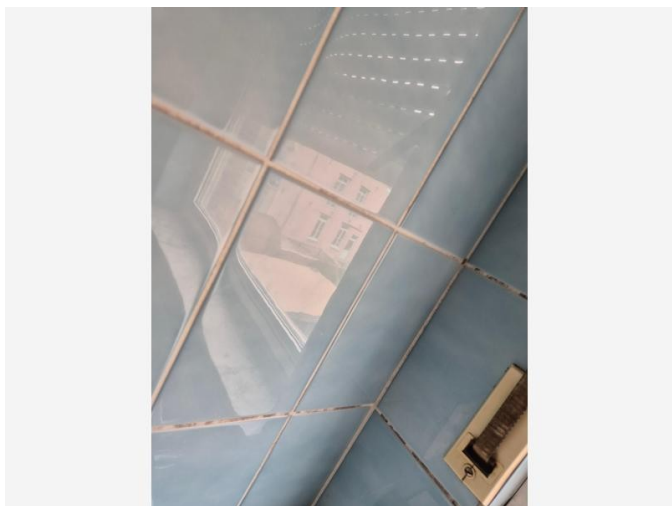
Er werden geen beschadigingen of openingen in de tegels aangetroffen om de lijmlaag of op cement gebaseerde lijm/ specie voldoende te kunnen inspecteren. Bij eventuele verbouwingen of afbraakwerken steeds aandachtig zijn voor eventuele asbesthoudende materialen/ onderlagen.

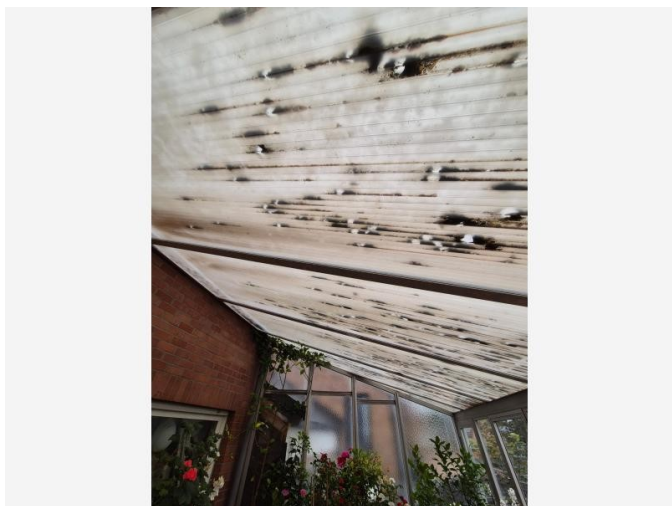
Dak veranda bestaat uit polycarbonaatplaten.

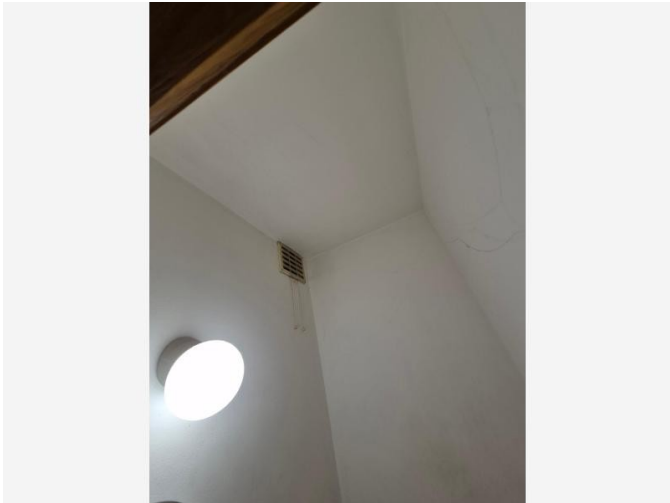
Alle muren werden op regelmatige basis auditief geïnspecteerd, waarbij geen afwijkingen of onregelmatigheden werden vastgesteld.

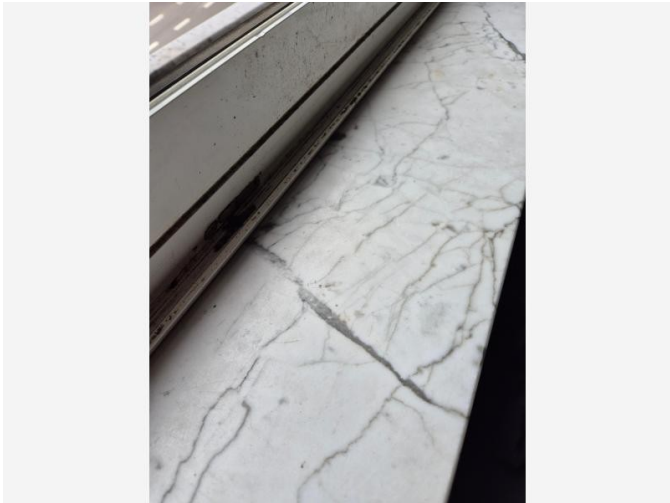
Venster tabletten, dorpels, entreportes werden gecontroleerd en als niet asbesthoudend bevonden.

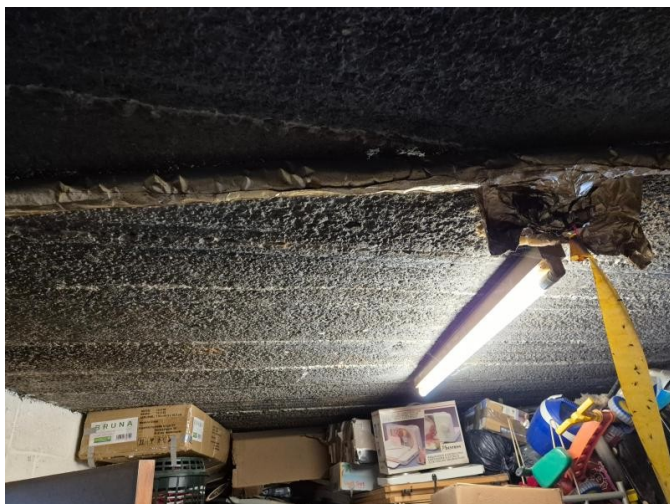
In de woning bestaan de overige niet bepleisterde plafonds uit beton, gipsplaten.

Bij eventuele verbouwingen of afbraakwerken steeds aandachtig zijn voor eventuele asbesthoudende materialen/ onderlagen.

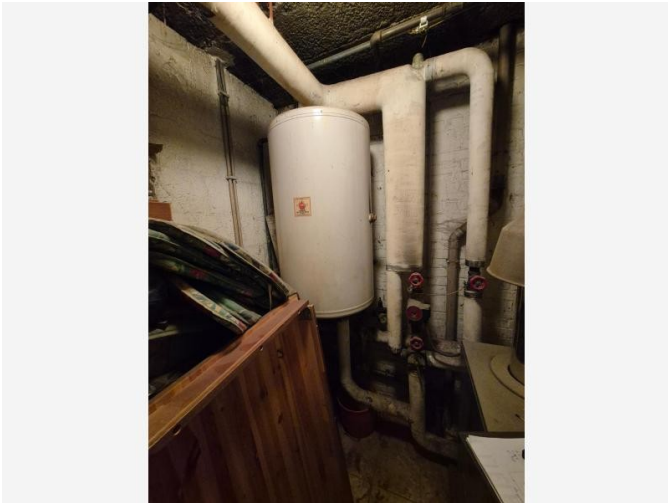
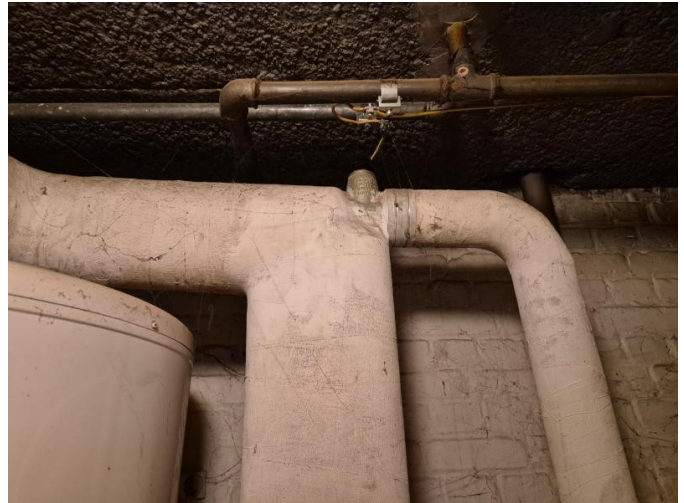
Geen asbest

#	Type	Referentie	Resultaat
16.1	Mengmonster	M03 gipsisolatie rechte stukken	Geen asbest

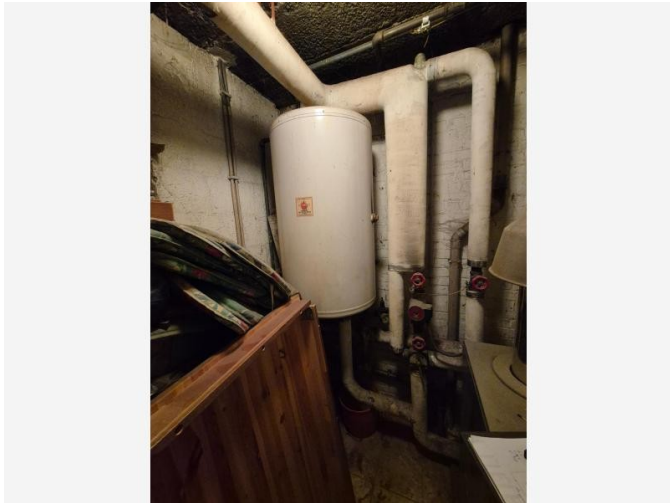
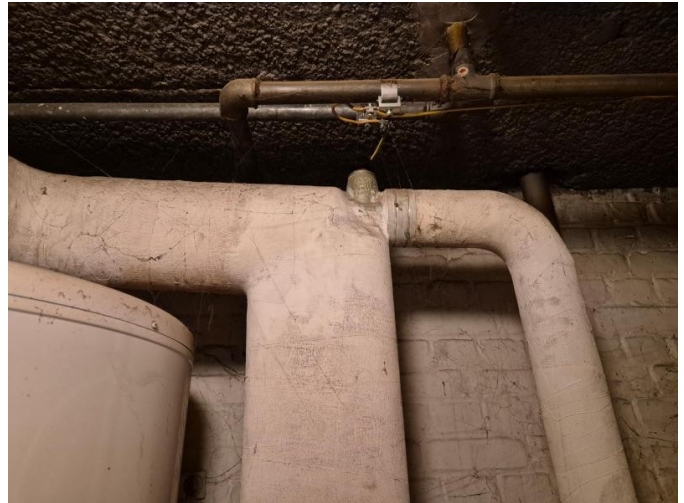
Geen asbest

#	Type	Referentie	Resultaat
17.1	Mengmonster	M04 gipsisolatie bochten	Geen asbest

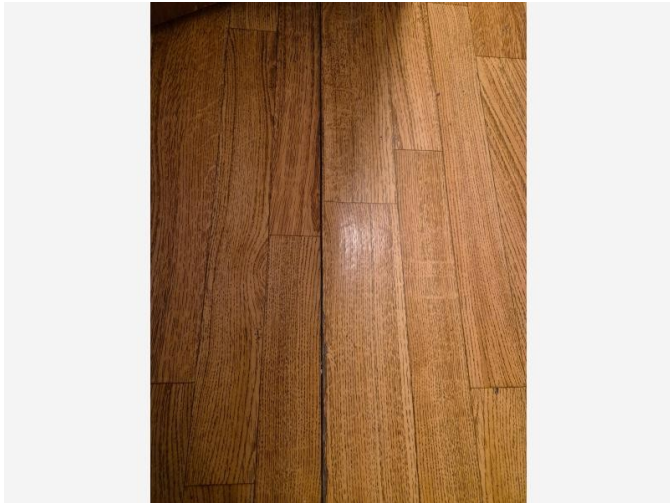
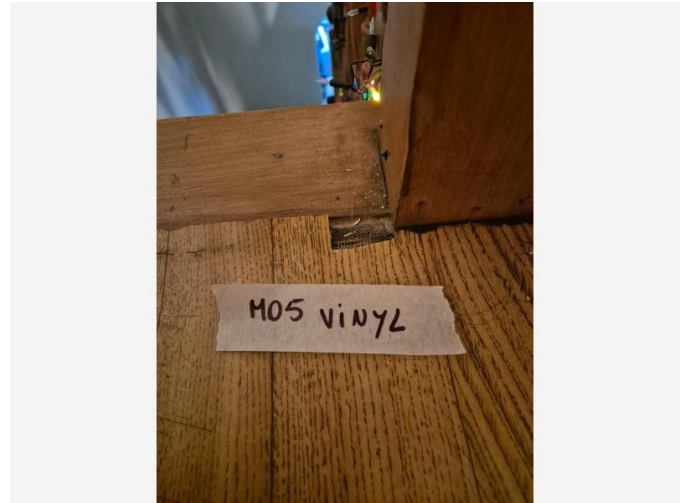
## Fiche 18: Vloerzeil 2e verdieping

Geen asbest

#	Type	Referentie	Resultaat
18.1	Puntmonster	M05 vinyl	Geen asbest

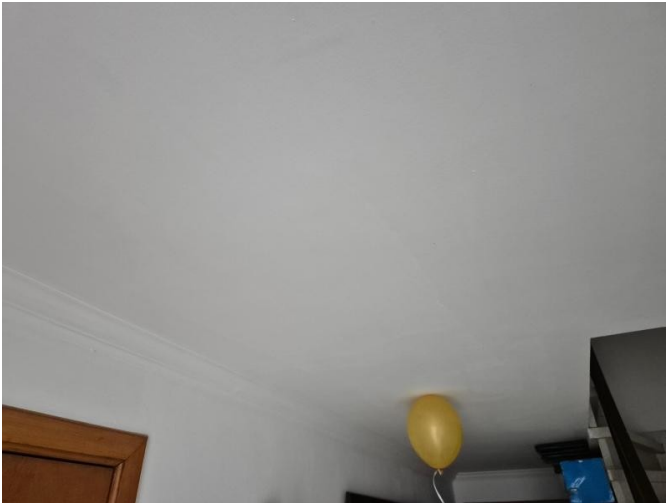
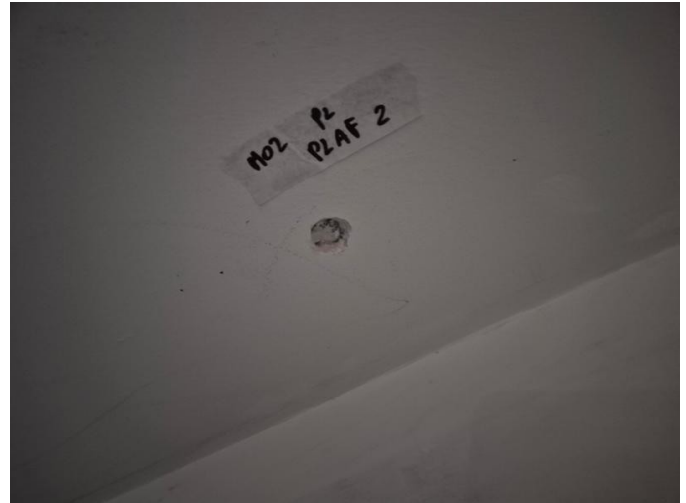
## Fiche 19: Pleister plafonds

Geen asbest

#	Type	Referentie	Resultaat
19.1	Mengmonster	M02 PI plafonds	Geen asbest

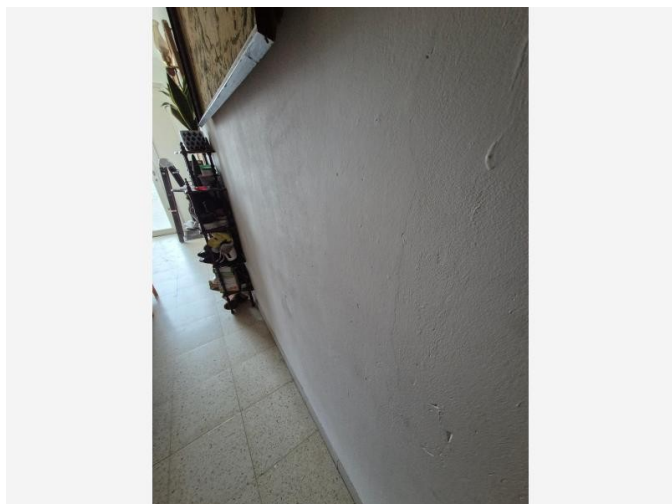
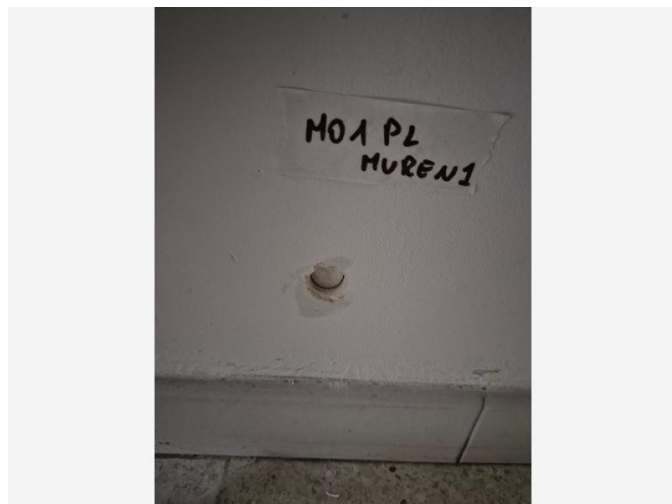
## Fiche 20: Pleister muren

Geen asbest
