Asbestinventarisatattest

Ganzestraat 90, 9506 Geraardsbergen

Attestnummer : 20250319-000432.000

Uitgegeven op : 19.03.2025

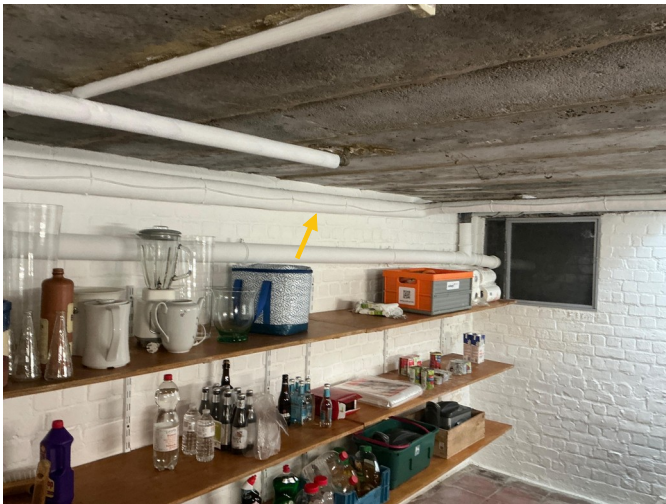
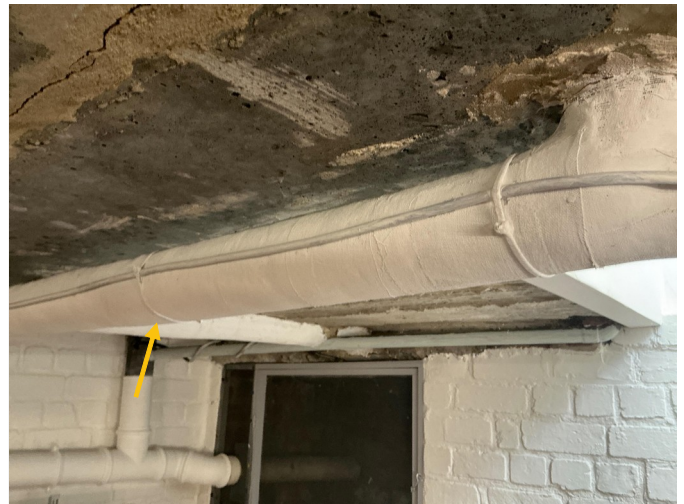
Overzichtsfoto

Detailfoto

Het asbestmateriaal valt onder de mijlpaal van 2034.

| Eindbeoordeling materiaalisico | Laag materiaalisico en/of verlaagde kans op vezelvrijgave |

| Gebondenheid | Categorie 2: niet-hechtgebonden met matrix |
| Asbestsoort (vezeltype) | Amfibool aanwezig, uitgezonderd crocidoliet |
| Asbestconcentratie | Laag (< 50%) |
| Afschermingsgraad van het gehele materiaal | Geheel of deels (ook) vrij aan de binnenlucht |
| Toestand van het materiaal | Onbeschadigd, niet verweerd |

| # | Type | Referentie | Resultaat |
|---|---|---|---|
| 1.1 | Mengmonster | 20250313GAN90S1 | Amosiet |

| Beschrijving | Leidingisolatie uit gips |
| Opmerking | De lengte is een berekend schatting van de zichtbare elementen. Mogelijk zijn er in kruipruimten en onder de vloeren nog leidingen aanwezig. Er worden geen rechten verleend aan deze waarden. |

Verwijderen

- Verwijder dit asbestmateriaal zo snel mogelijk. Volg de toestand goed op.

- Hermetische zone (erkend asbestverwijderaar)
Deze toepassing moet door een erkend asbestverwijderaar, conform de geldende verwijderingsprotocollen en veiligheidsvoorschriften, onder hermetische zone verwijderd worden.

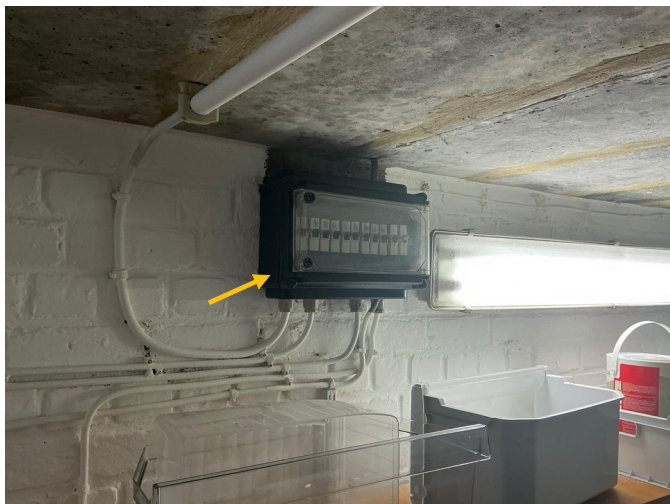
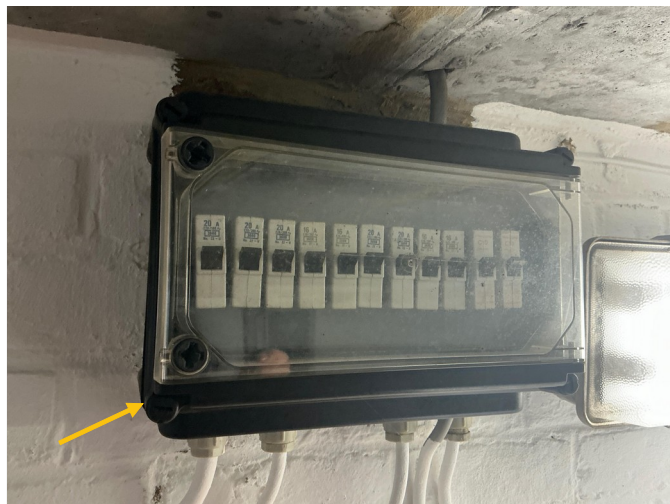
Overzichtsfoto

Detailfoto

Het asbestmateriaal valt onder de mijlpaal van 2040.

| Eindbeoordeling materiaalisico | Laag materiaalisico en/of verlaagde kans op vezelvrijgave |

| Gebondenheid | Categorie 1: hechtgebonden in oorsprong |
| Asbestsoort (vezeltype) | Crocidoliet aanwezig |
| Toestand van het materiaal | Onbeschadigd, niet verweerd |

| Beschrijving | Bakeliet plonskast |
| Opmerking | Deze oppervlakte is niet gemeten maar eerder symbolisch voor alle aanwezige toepassingen. |

Zorgvuldig beheren

- Zorg voor een veilig beheer. Vermijd het beschadigen van het asbestmateriaal. Controleer de toestand jaarlijks op wijzigingen.

- Eenvoudige handelingen: mag via doe-het-zelf of door werknemer(s) met opleidingsattest eenvoudige handelingen
Deze asbesthoudende toepassing kan door middel van DHZ of eenvoudige handelingen verwijderd worden. Gebruik hierbij steeds de gepaste persoonlijke beschermingsmiddelen, vermijdt vezelvrijgave en voer het asbesthoudend afval, dubbel verpakt, via de juiste afvalstroom af.

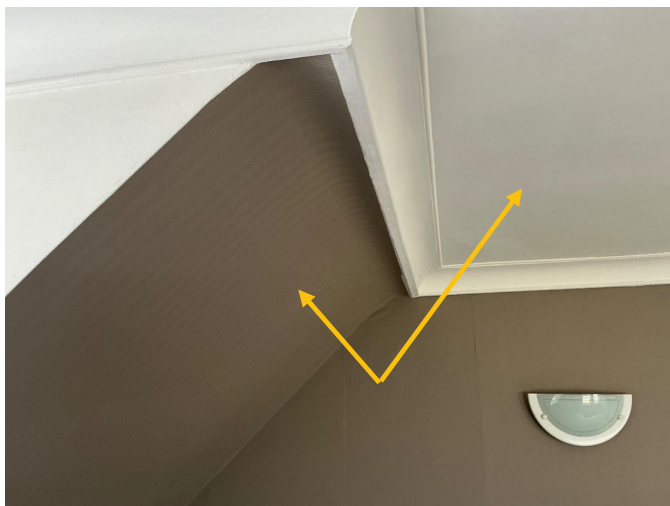
Vrije foto

De plafonds op de eerste verdieping zijn uitgewerkt in gyproc-panelen. Deze bezitten geen asbesthoudende eigenschappen.

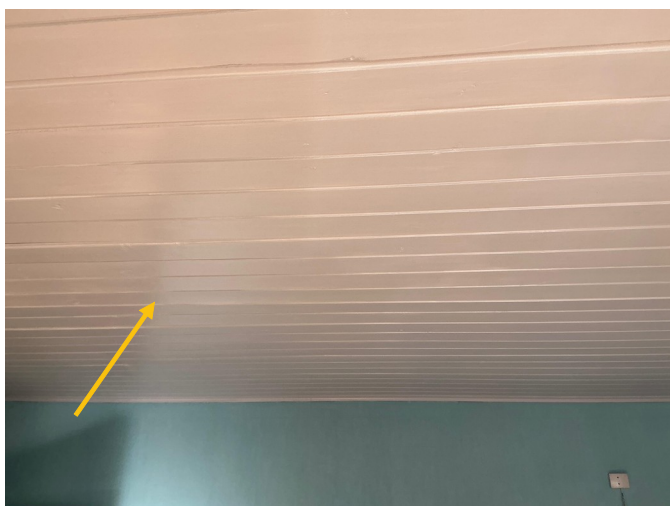
Vrije foto

De plafonds zijn uitgewerkt in houten planchetten. Deze bezitten geen asbesthoudende kenmerken. De deskundige kan geen uitspraak doen over achterliggende materialen. Hiervoor is een destructief onderzoek nodig.

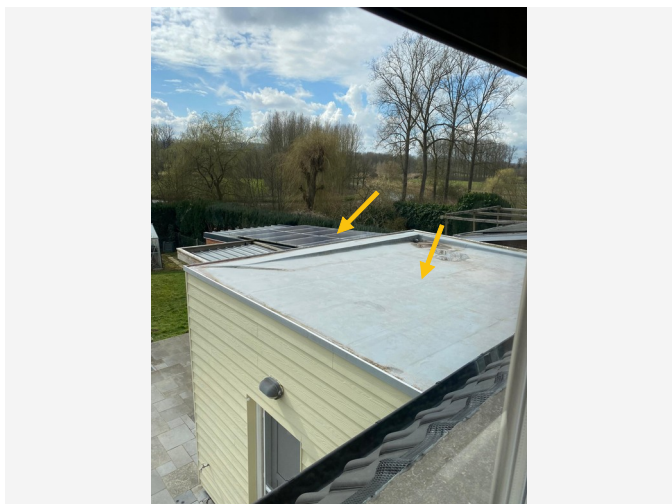
Vrije foto

De platte daken werden vernieuwd in 2013. Deze bezitten geen asbesthoudende kenmerken.

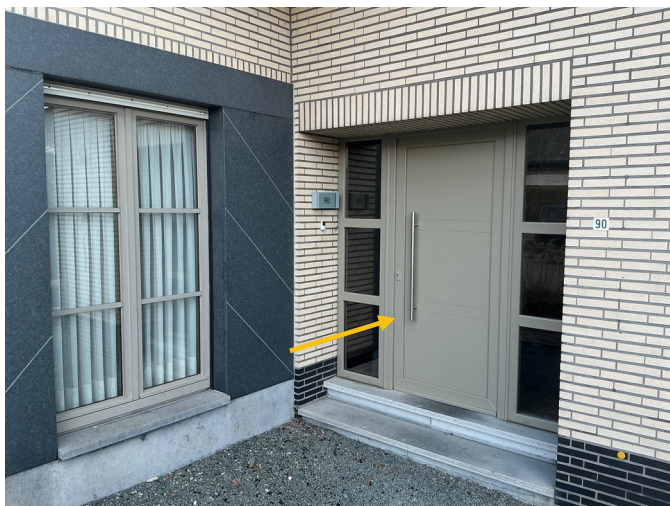
Vrije foto

Het buitenschrijnwerk werd in 2010 vernieuwd. Zowel profielen als hechtingskit bezitten geen asbesthoudende eigenschappen.

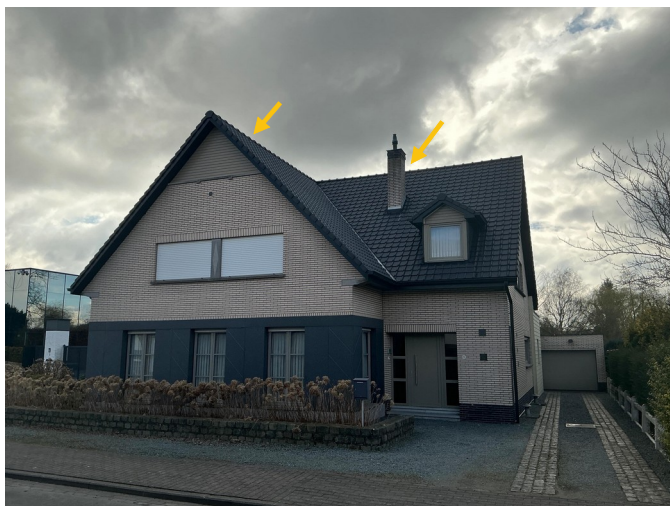
Vrije foto

Gezien de ouderdom van de woning bestaat de mogelijkheid dat de rookgaskanalen opgebouwd zijn uit asbesthoudende elementen.

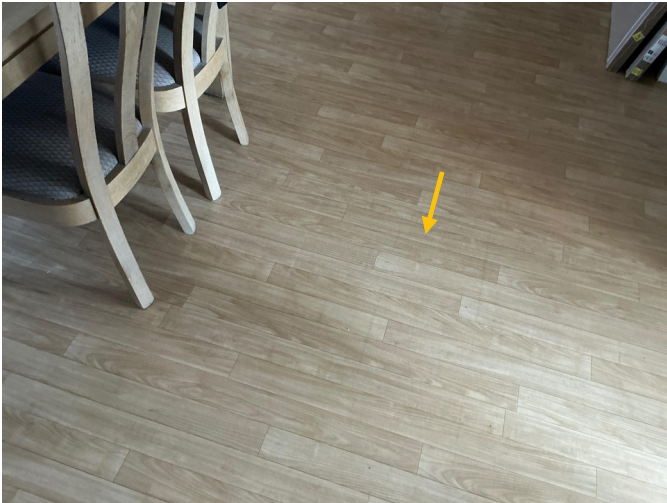
Vrije foto

Deze vinyl vloerbedekking bezit geen asbesthoudende kenmerken. De deskundige kan geen uitspraak doen over onderliggende elementen. Hiervoor is destructief onderzoek nodig.

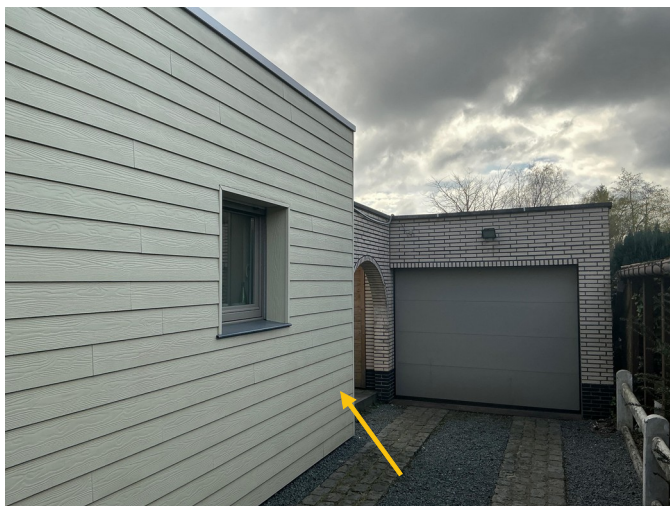
Vrije foto

De gevelseidings werden aangebracht in 2013. Deze bezitten geen asbesthoudende eigenschappen.

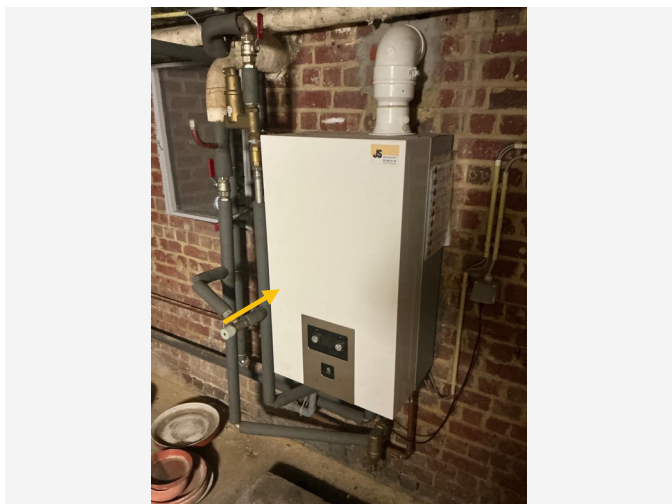
Vrije foto

De CV-ketel is een recent model. Deze bezit geen asbesthoudende elementen.

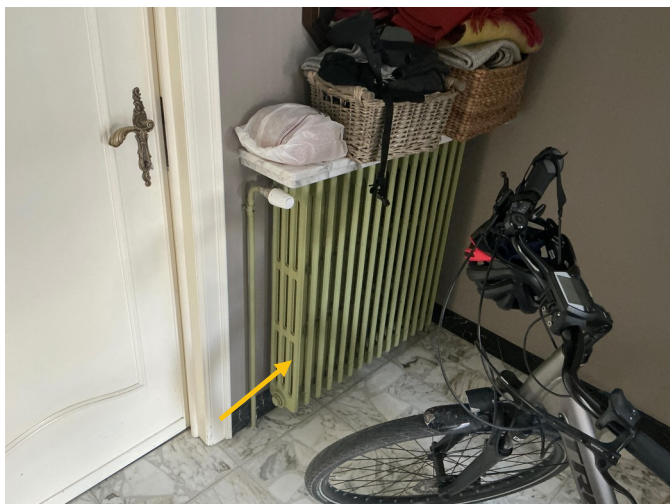
Vrije foto

Gezien de ouderdom van de radiatoren bestaat de mogelijkheid dat deze asbesthoudende componenten bevatten in de vorm van pakkingen en dichtingen. Demonteer deze toestellen niet.

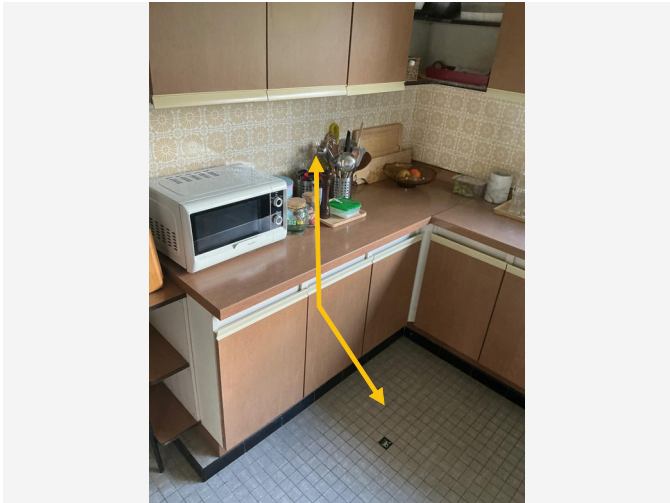
Vrije foto

Gezien de ouderdom van de woning bestaat de mogelijkheid dat de gebruikte tegellijm asbesthoudende elementen bevatte.

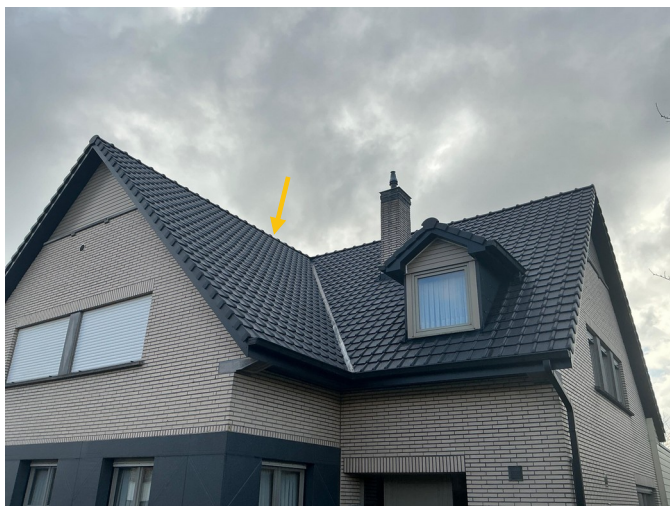
Vrije foto

Het dak en onderdak werd in 2024 vernieuwd. Dit bezit geen asbesthoudende elementen.

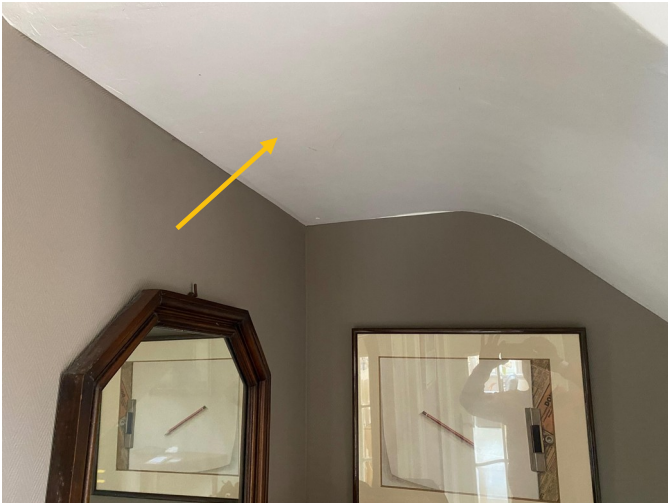
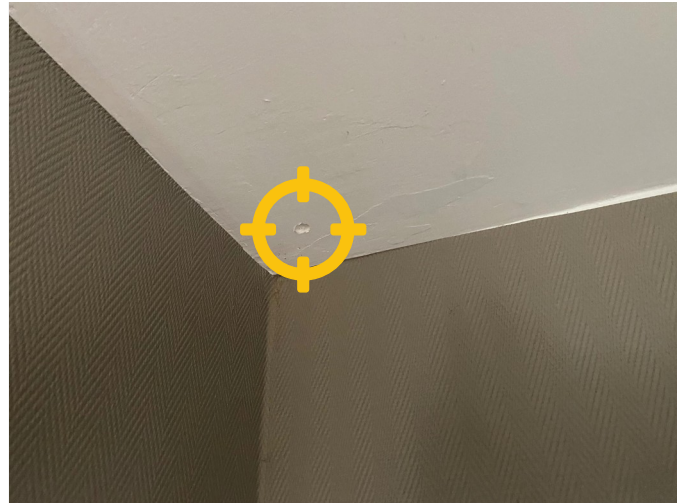
Fiche 14: Pleisterwerk plafonds

Geen asbest

| # | Type | Referentie | Resultaat |
|---|---|---|---|
| 14.1 | Mengmonster | 20250313GAN90S3 | Geen asbest |

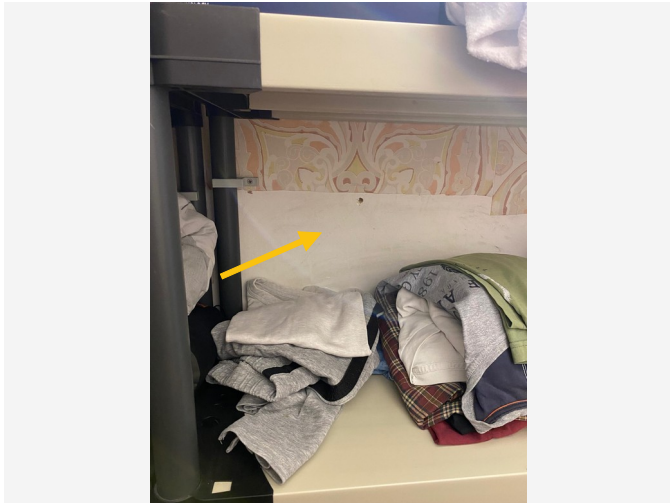
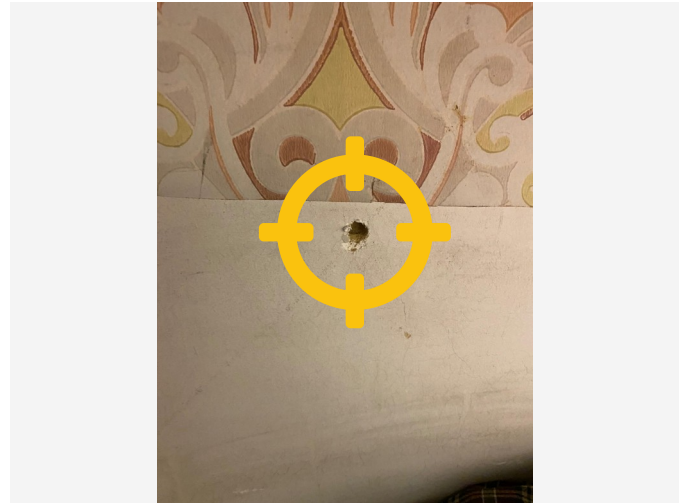
Fiche 15: Pleisterwerk muren

Geen asbest

| # | Type | Referentie | Resultaat |
|---|---|---|---|
| 15.1 | Mengmonster | 20250313GAN90S2 | Geen asbest |
